FR.2022.0171
Nº IBAMA: 02001.004140/2016-48 (CTSHQA)

REF.: SUSPENSÃO PROVISÓRIA DAS COLETAS MANUAIS NO PONTO DE MONITORAMENTO DO
PMQQS - RCA 04 (RIO DO CARMO 04)

ANEXO I – REGISTROS FOTOGRÁFICOS DAS CONDIÇÕES DA ESTRADA DE
ACESSO AO PONTO RCA 04

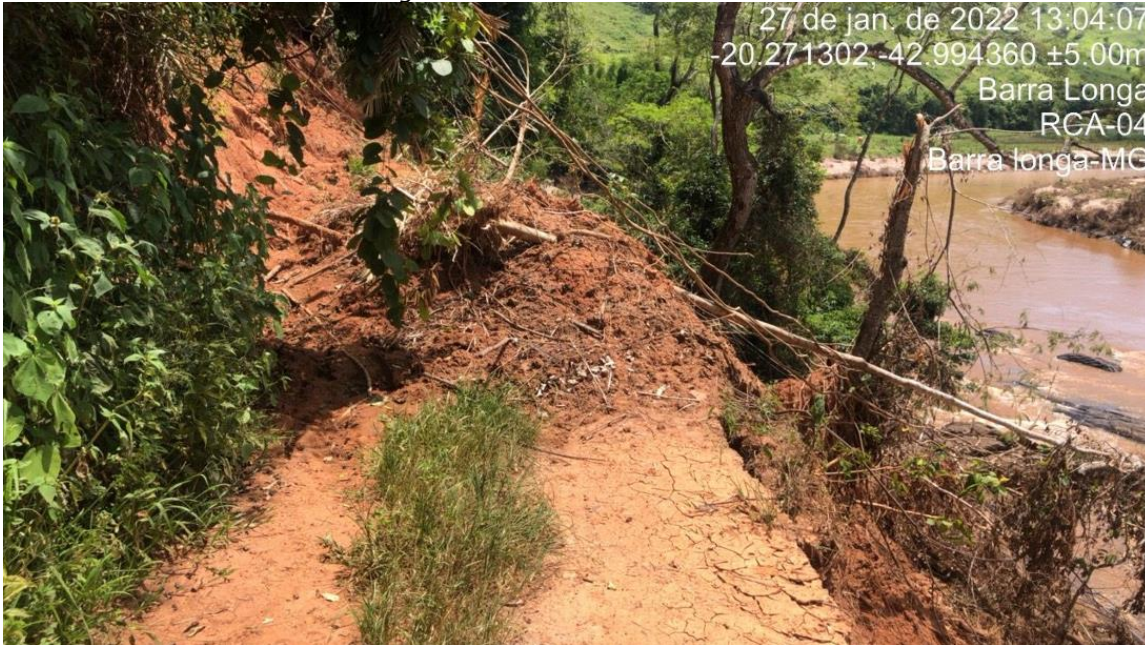
Figura 1 – Deslizamento de terra

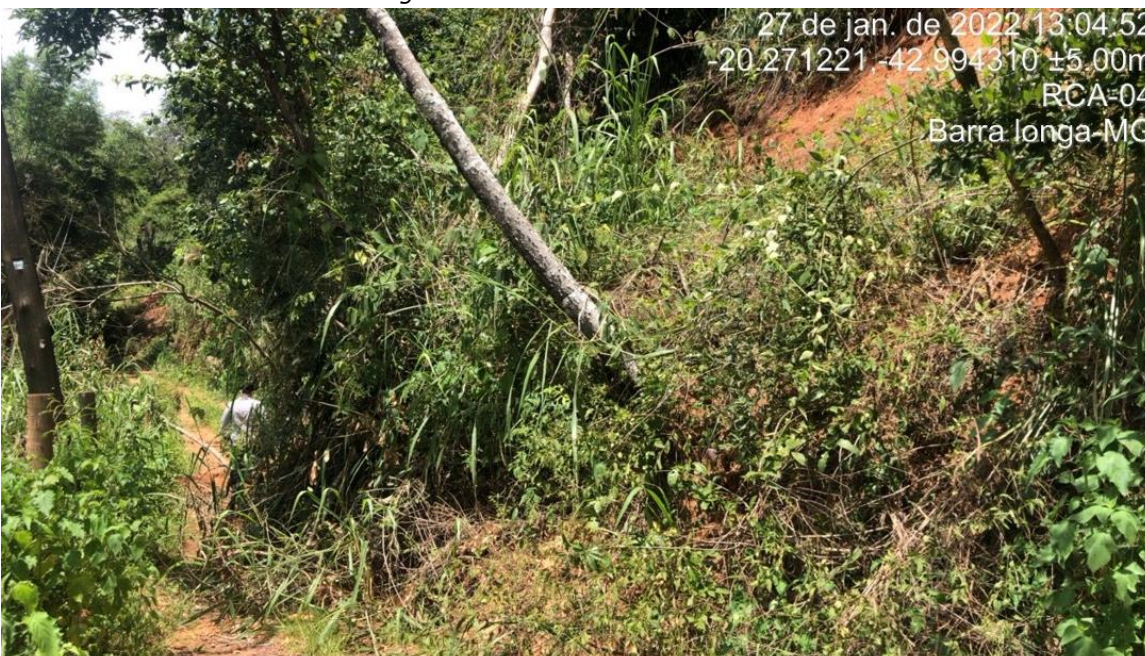
Figura 2 – Deslizamento de terra

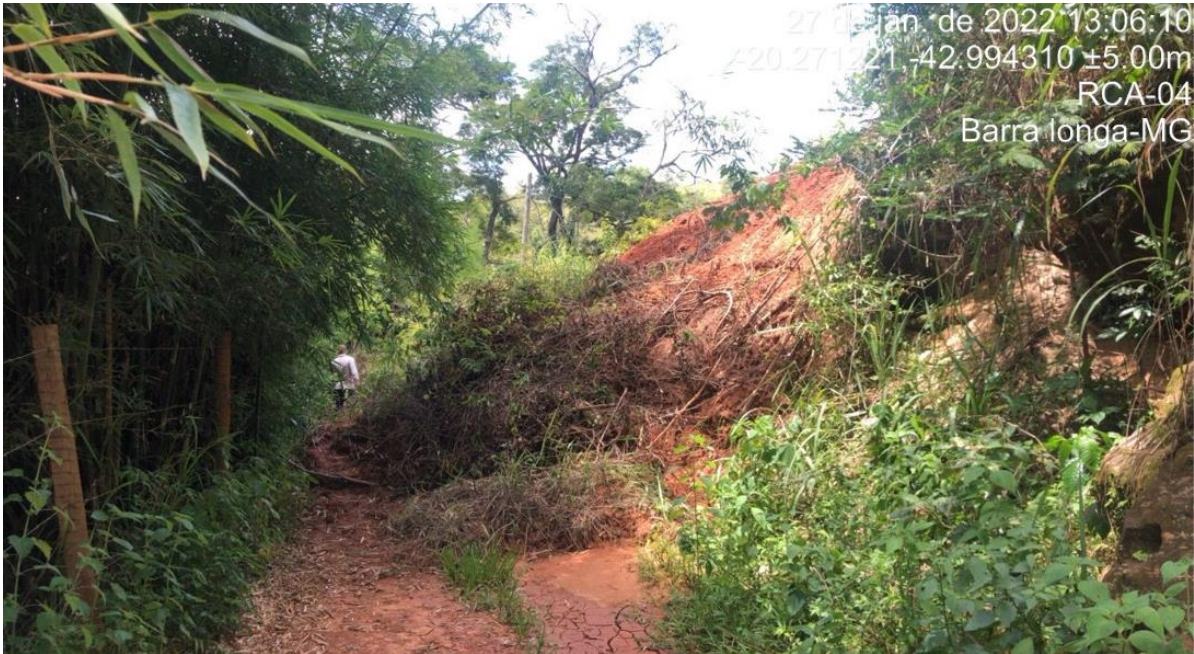
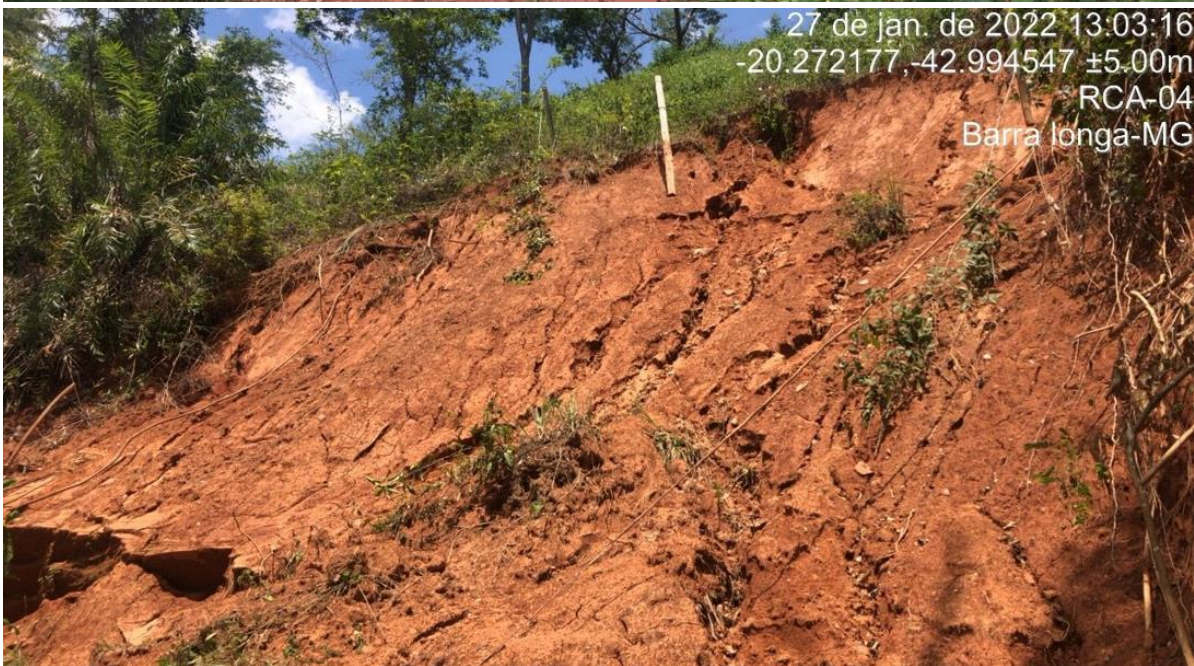
Figura 3 – Deslizamento de terra

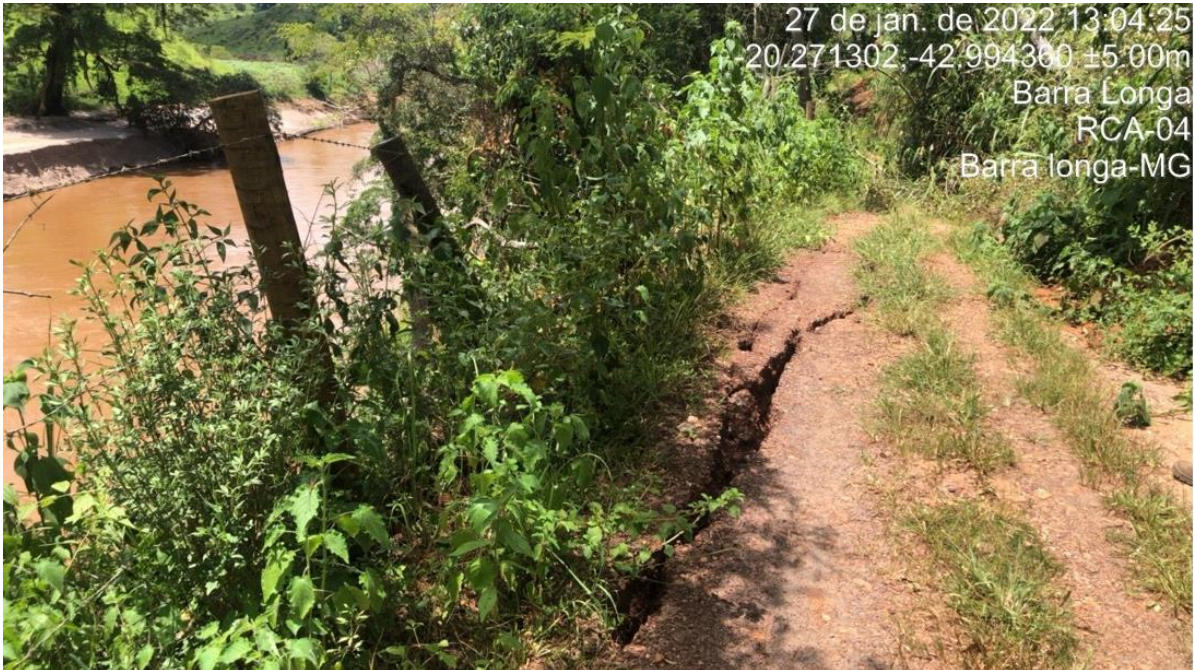
Figura 4 – Pontos de erosão na estrada

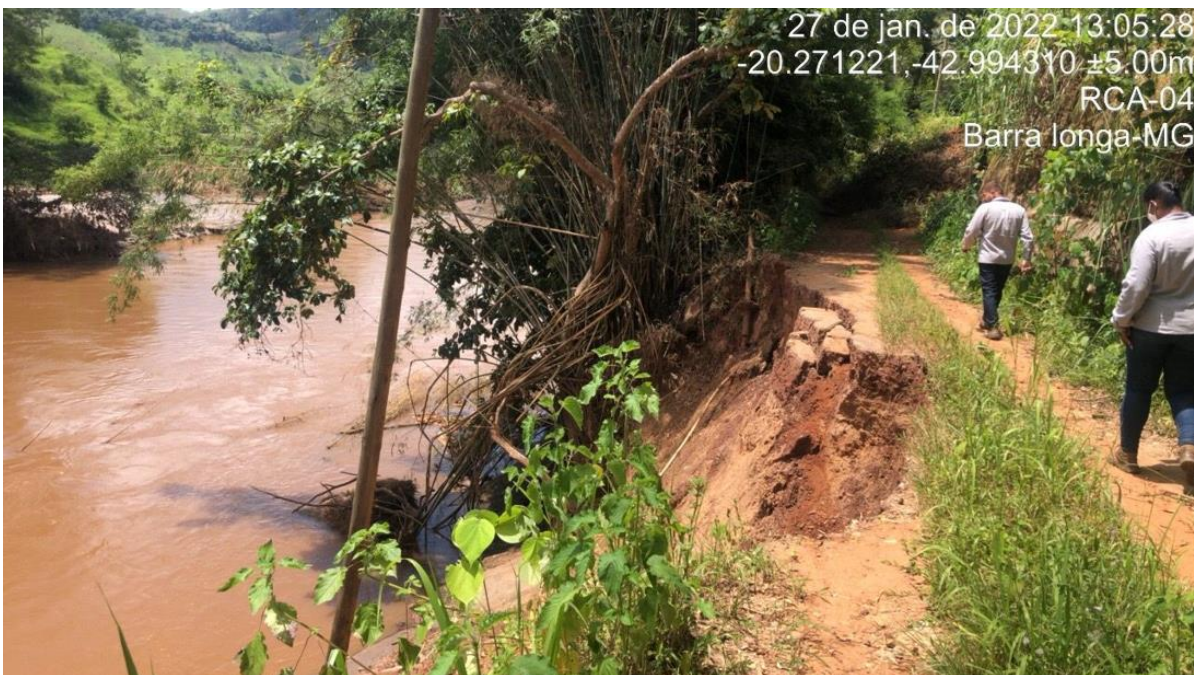
Figura 5 – Erosão na estrada

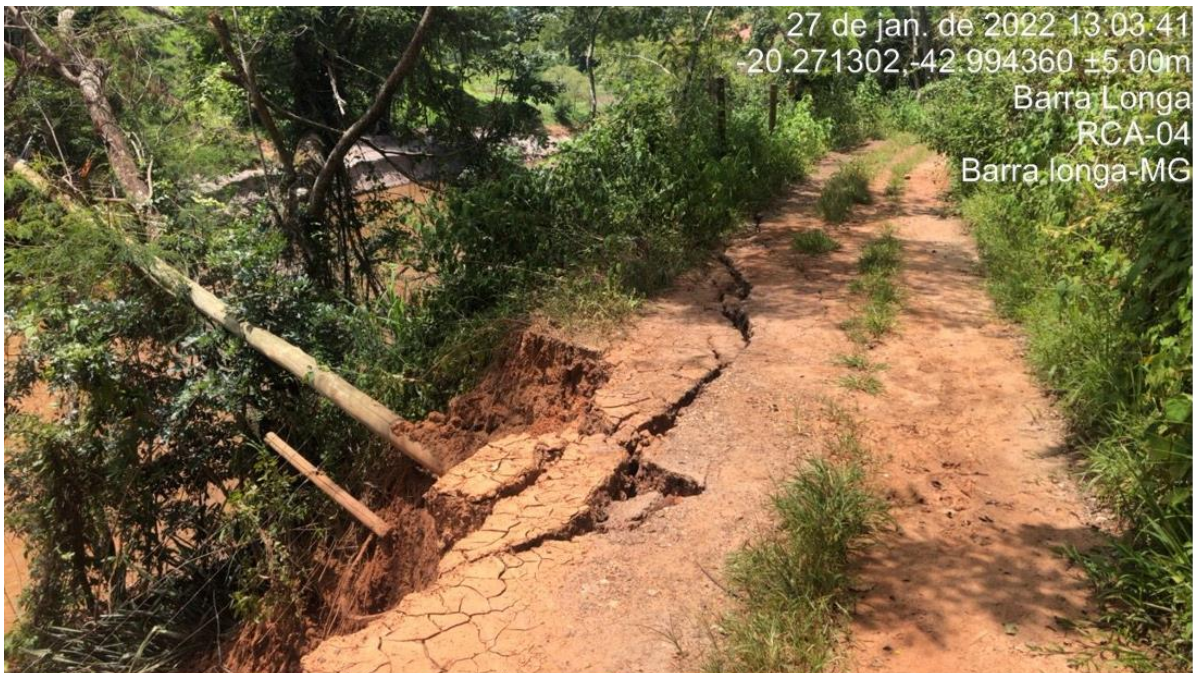
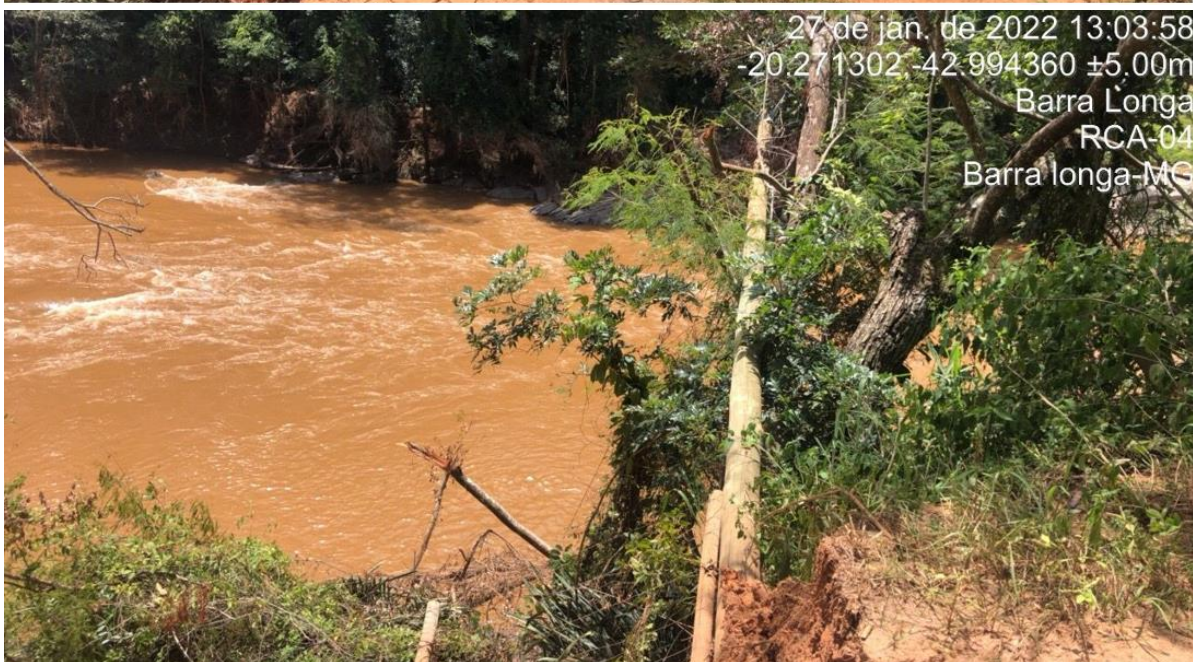
Figura 6 – Erosão na estrada e poste de energia elétrica caído

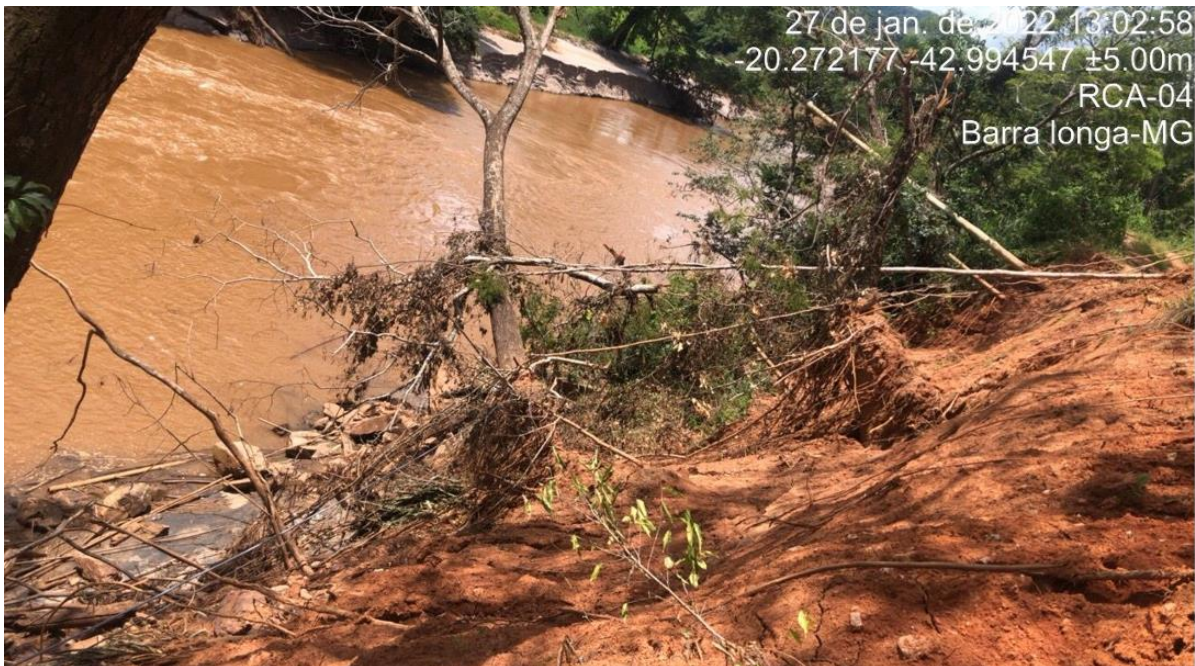
Figura 7 – Deslizamento de terra e cabos energizados no local, devido aos postes de energia caídos

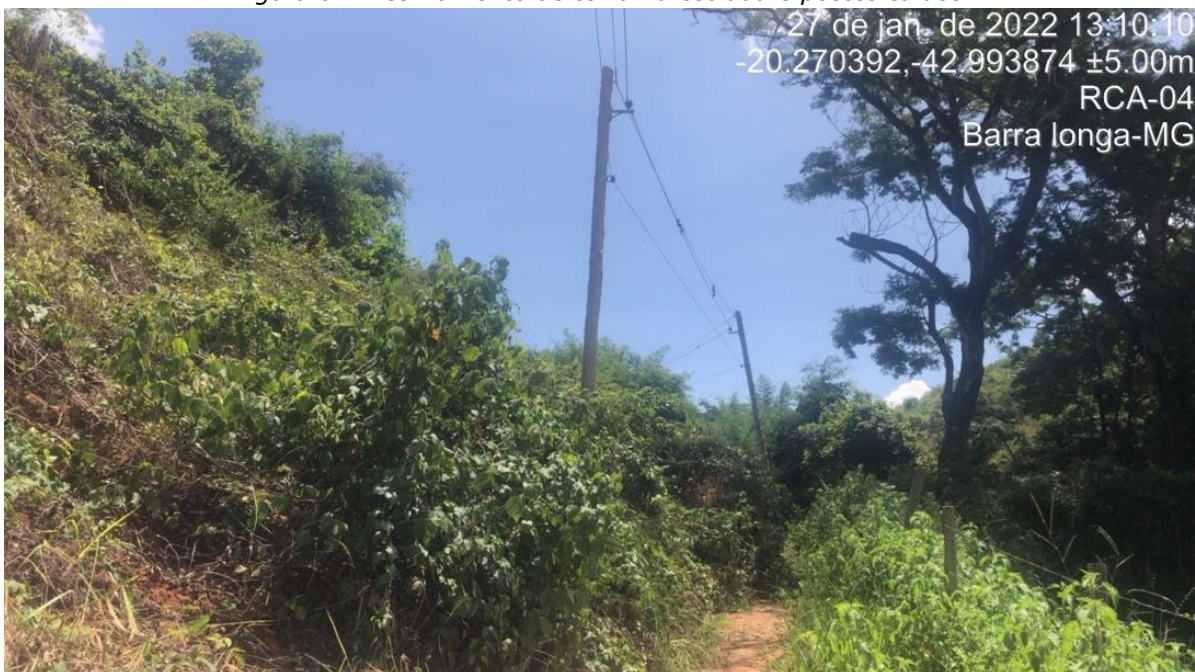
Figura 8 – Deslizamento de terra na estrada e postes caídos

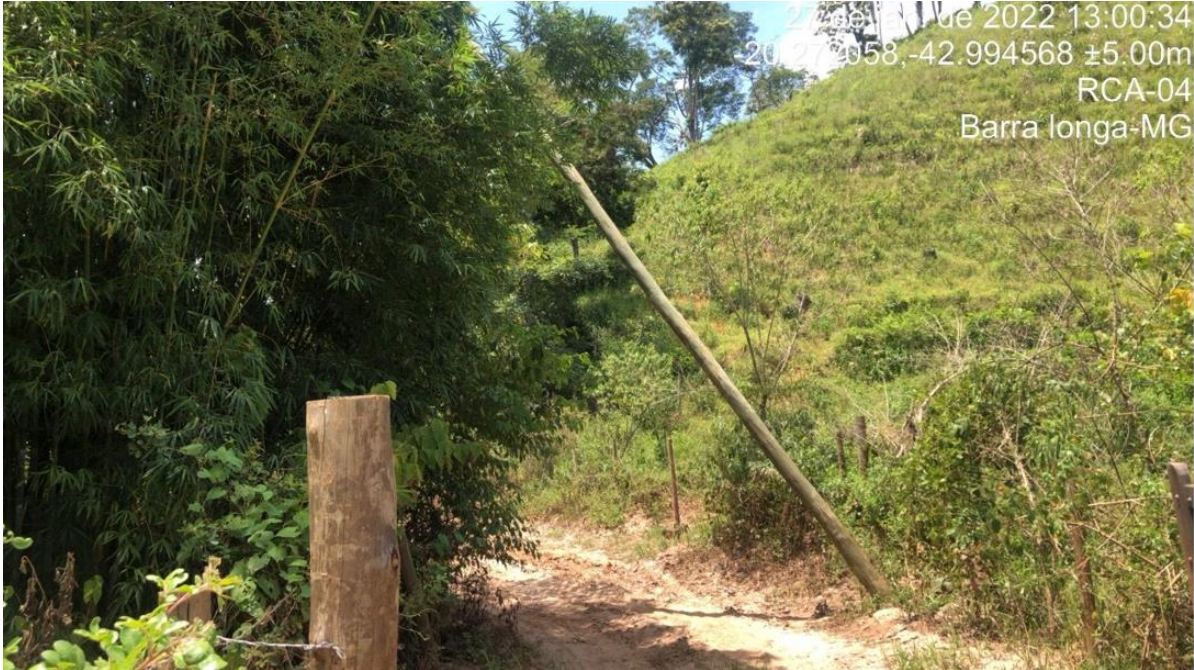
Figura 9 – Postes caídos na estrada
