FUNDAÇÃO
renova

**AÇÕES DE MELHORIA DOS SISTEMAS DE TRATAMENTO DE ÁGUA
E DAS CAPTAÇÕES ALTERNATIVAS PARA ABASTECIMENTO**

Relatório mensal i e ii, conforme Deliberação 33/2017
NOVEMBRO de 2017 – relacionado às atividades de OUTUBRO de 2017

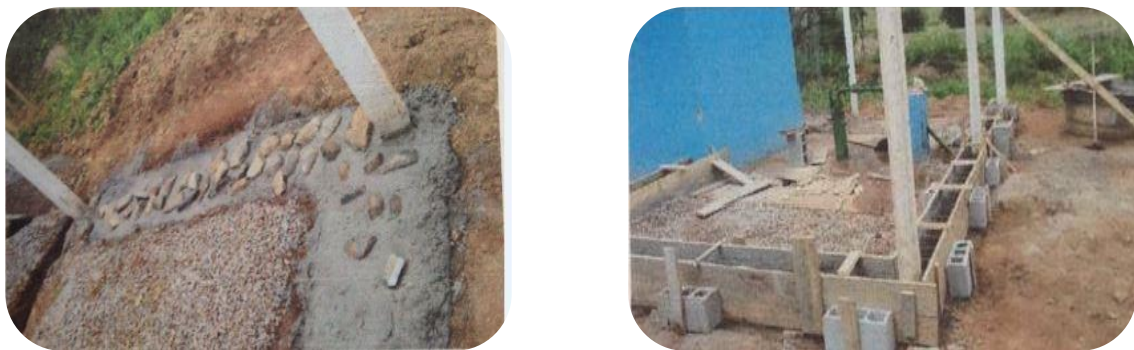
Figura 1: Mosaico de imagens da construção do muro no entorno do reservatório.

Barra Longa e seus distritos são abastecidos pela Companhia de Saneamento de Minas Gerais (COPASA). A captação da água por essa concessionária ocorre às margens do Ribeirão do Mato Dentro, fora da área do Evento e abastece o centro de Barra Longa. No caso de Gesteira, há uma estação elevatória que alimenta o reservatório desse distrito. Essa estação sofreu impactos decorrentes do evento e, portanto, recebeu ações de reparação, sendo construído, em novembro de 2016, um muro de contenção em seu entorno (Figura 1).

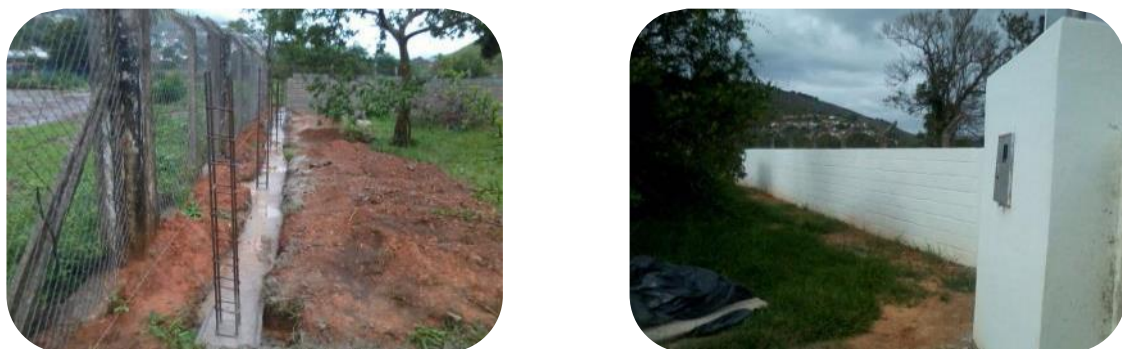
Figura 2: Mosaico de imagens (antes e depois) da construção do muro ao redor da ETA de Barra Longa.

Construção semelhante foi realizada ao redor da Estação de Tratamento de Água (ETA) de Barra Longa, cujo término se deu em janeiro de 2017.

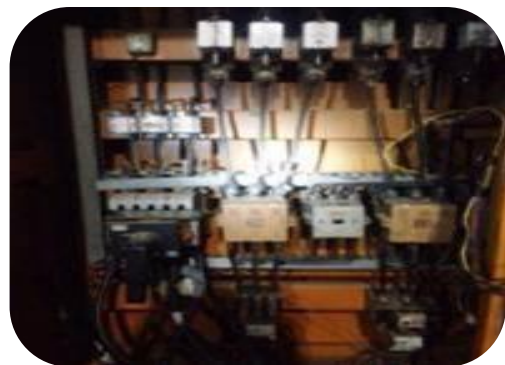
Figura 4: Situação dos painéis de distribuição de voltagem antes da implementação de

Dando seguimento às melhorias, em outubro de 2016 foram realizados reparos no sistema elétrico de captação da ETA de Belo Oriente: painéis de distribuição de voltagem 220 e 440 volts (Figura 4) foram instalados, com acomodação de disjuntores, substituição de cabeamento e de conexões, além de modernização de componentes. Ainda foram instalados painéis com inversores de frequência (para as bombas da captação e recalque).

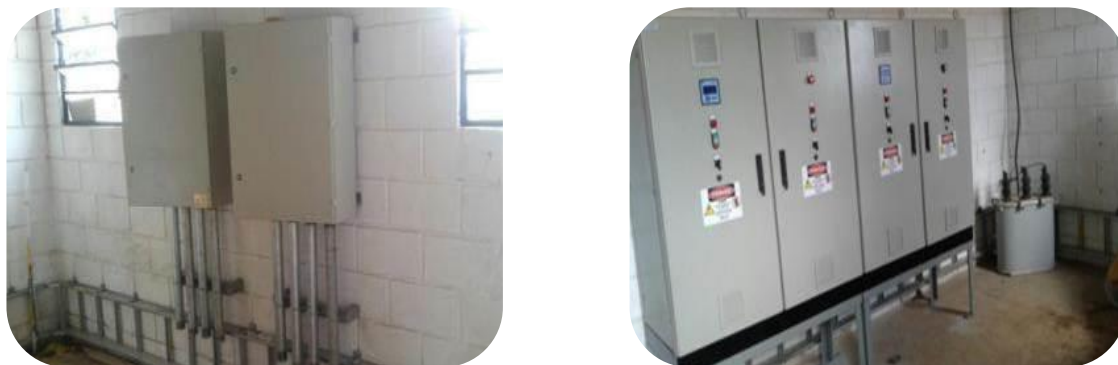
Figura 5: Evidência de melhoria do sistema elétrico, após a instalação de painéis com inversores de frequência.

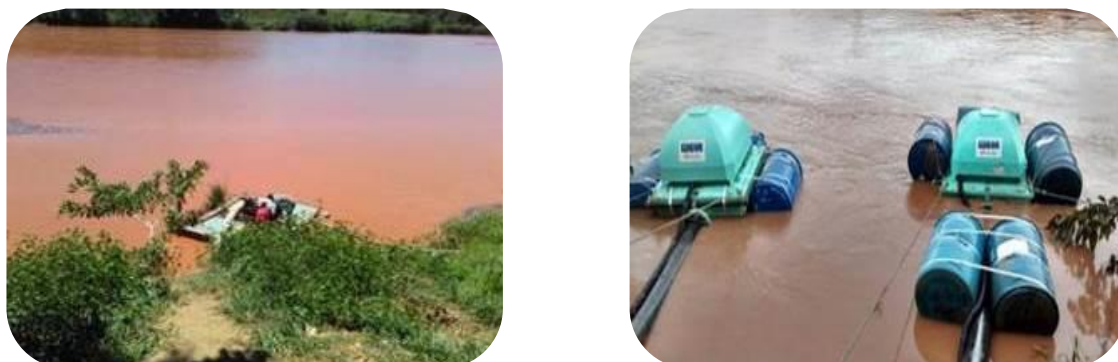
Figura 6: Substituição da balsa de captação (à esquerda) por dois flutuadores (à direita) no sistema de captação da ETA modular de Cachoeira Escura.

Em novembro de 2016, visando otimizar a disponibilidade do sistema de captação de água, a balsa foi substituída por sistemas flutuantes, em que há alternância na sua operação: enquanto um sistema opera o outro fica em *stand-by*. Foi também trocado o cabeamento da ETA até o sistema de captação.

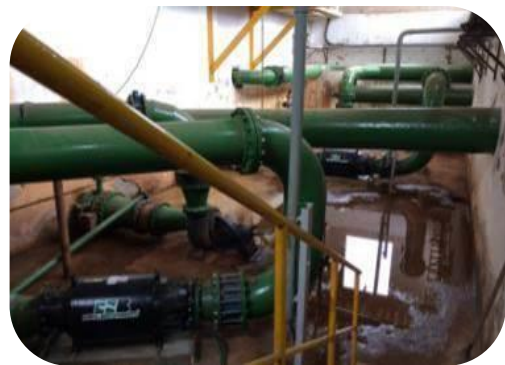
Figura 10: Cenário antes e depois da ação da instalação das duas novas bombas anfíbias.

- Em novembro de 2016, foram realizadas as ações de melhoria:
 - Manutenção da tubulação de sucção e recalque, com reparos, pintura e limpeza (Figura 10), aprimorando o sistema de captação e de elevação da água, com instalação de duas novas bombas (anfíbias) na elevatória com inversores de frequências. Estas bombas podem operar tanto dentro como fora da água. Em caso de alagamento, podem operar submersas, evitando que se queimem, além de serem mais silenciosas, mais econômicas e com custo menor em caso de manutenção.

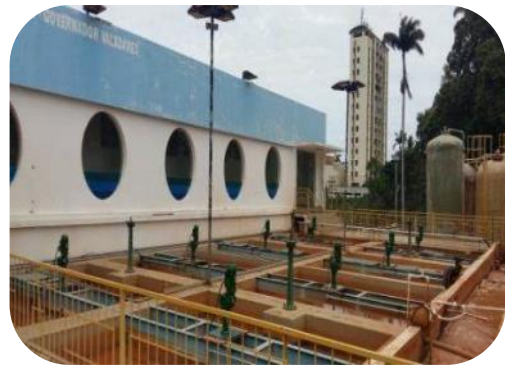
Figura 11: Imagens dos agitadores instalados na ETA Central.

- Instalação de oito agitadores acionados por inversor de frequência (Figura 11), facilitando o processo de mistura dos produtos químicos à água para que as reações físico-químicas se realizem. Portanto, houve melhora do processo de floculação.

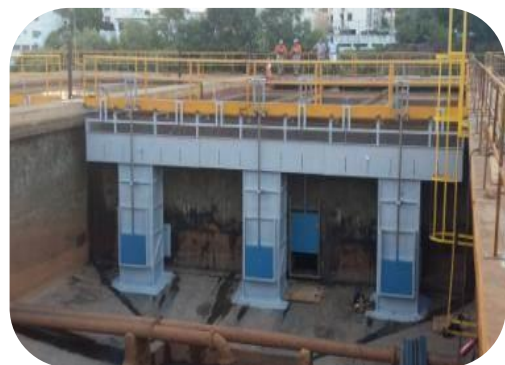
Figura 12: Melhoria da decantação pela instalação de calhas de *overflow*, cenário de antes e depois, respectivamente à esquerda e à direita.

- Instalação de calha de *overflow* nos três decantadores, melhorando o sistema de decantação, Figura 12.

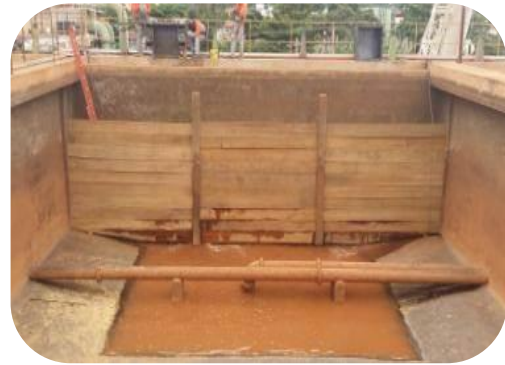
Figura 13: Cenário de antes e depois da instalação de cortina de madeira na entrada do Decantador 02.

- Instalação de cortina de madeira (Figura 13) na entrada do decantador 02 da ETA Central de Governador Valadares. A instalação de cortinas em decantadores visa melhorar a floculação da água no processo de floculação e decantação, possibilitando a desaceleração da velocidade da floculação durante o período de chuvas, em que a água que entra na Estação de Tratamento tende a ser mais turva.

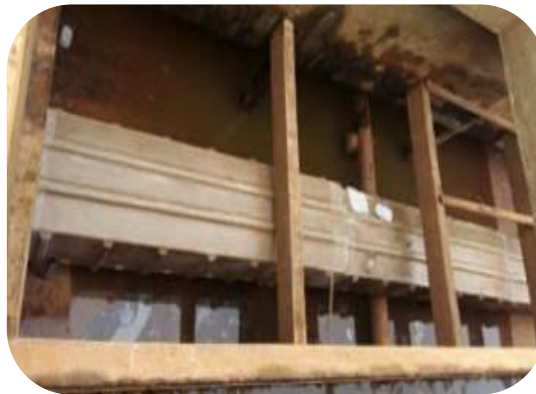
Figura 14: Difusor instalado em decantador da ETA Central.

- Instalação de difusor no decantador 02, também melhorando a decantação (Figura 14).

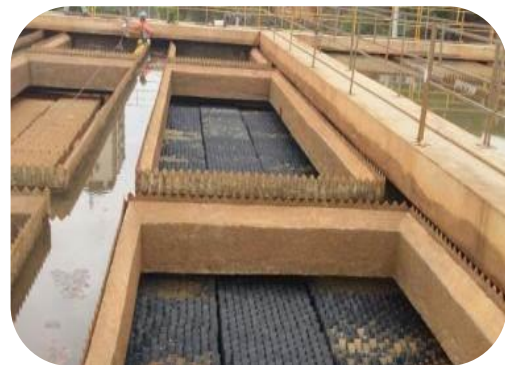
Figura 15: Mosaico de imagens ilustrando a substituição das colmeias (antes e depois).

- Substituição das colmeias dos três decantadores (Figura 15). As colmeias são módulos tubulares que se encaixam e são instaladas com determinada inclinação, criando uma “grade de contato”, que aumenta em até 80% a capacidade de decantação de matéria sólida contida na água que passa pelo equipamento.

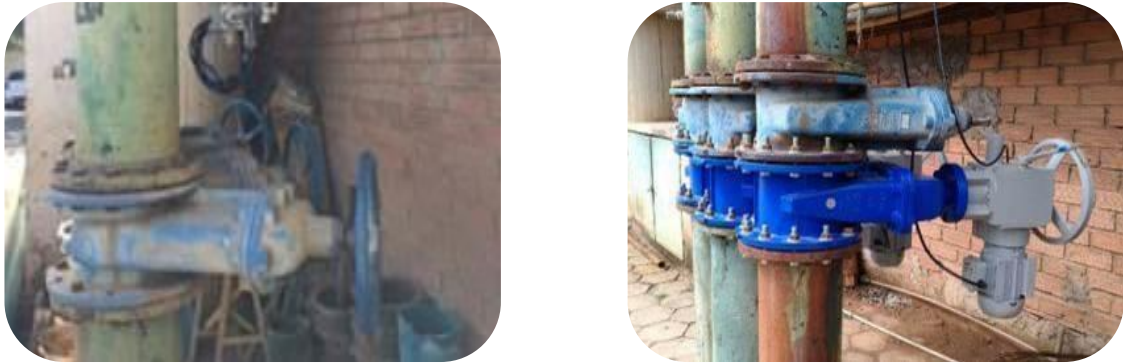
Figura 16: Evidência da instalação de válvulas automáticas, situação de antes e depois.

- Instalação de doze válvulas automáticas nos drenos dos decantadores, facilitando a drenagem. As válvulas até então eram manuais como pode ser visualizado na Figura 16.

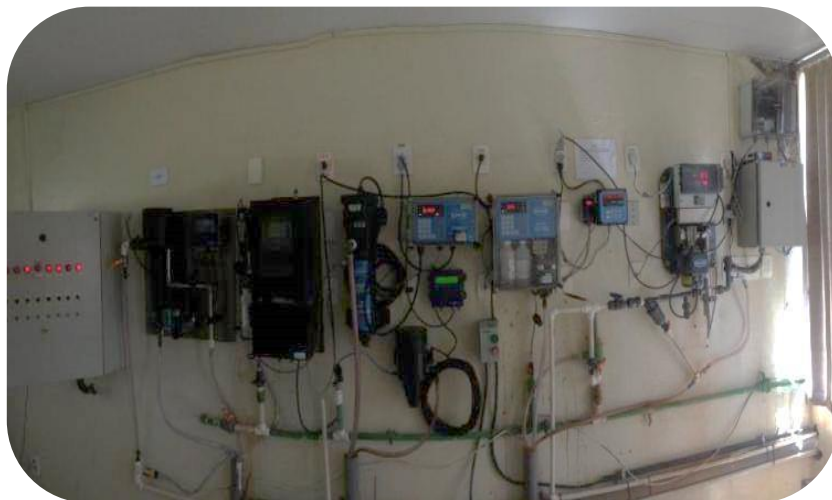
Figura 17: Equipamentos de medição da ETA Central que foram calibrados em novembro de 2016.

- Calibragem dos equipamentos de medição da ETA Central.

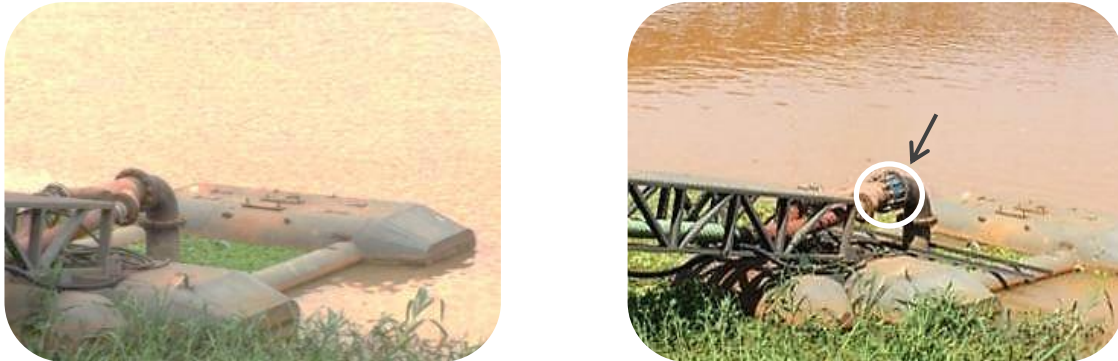
Figura 18: Cenário de antes e depois, evidenciando a instalação de válvula de retenção.

melhorando o sistema de bombeamento. As válvulas de retenção têm a função de impedir que o líquido retorne quando a bomba for desligada, assim como oferecem proteção contra o excesso de pressão.

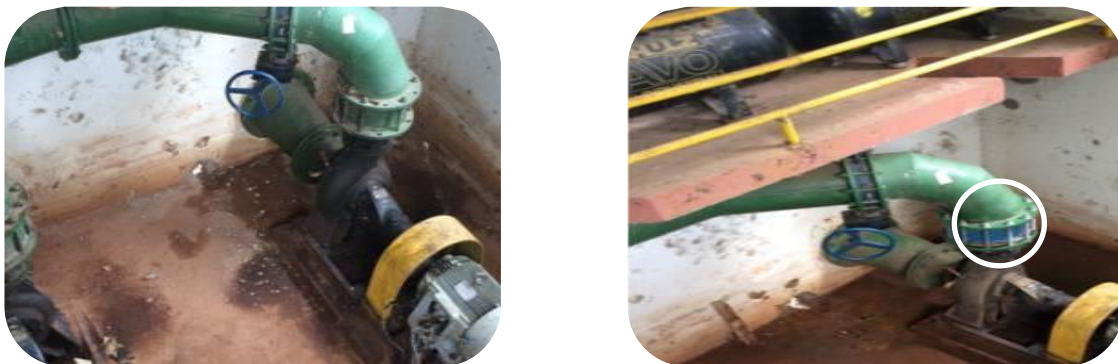
Figura 19: Cenário antes e depois da instalação de válvula de retenção na bomba de captação.

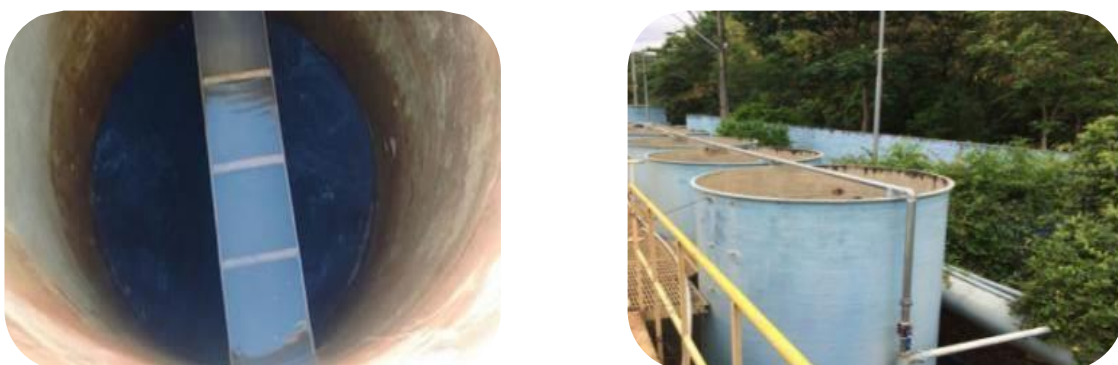
Figura 20: Imagens do leito e da tubulação melhoradas.

- Substituição do leito filtrante e instalação de tubulação em inox para lavagem de tanques.

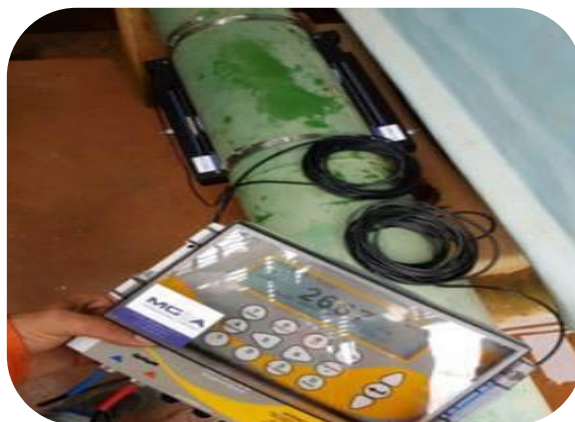
Figura 29: Instalação de medidor de vazão.

- Dezembro de 2016: instalação do medidor de vazão (melhora do sistema de medição) (Figura 29).

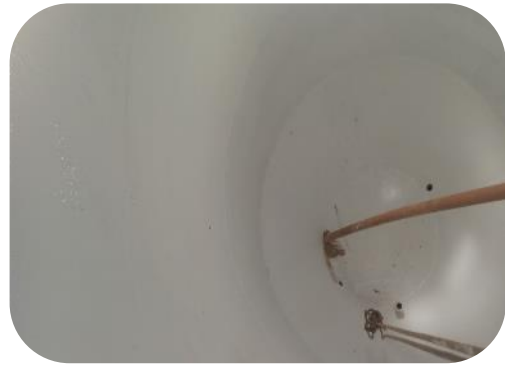
Figura 34: Jateamento do interior da torre durante a reforma (à esquerda) e resultado da pintura no mesmo interior (à direita)

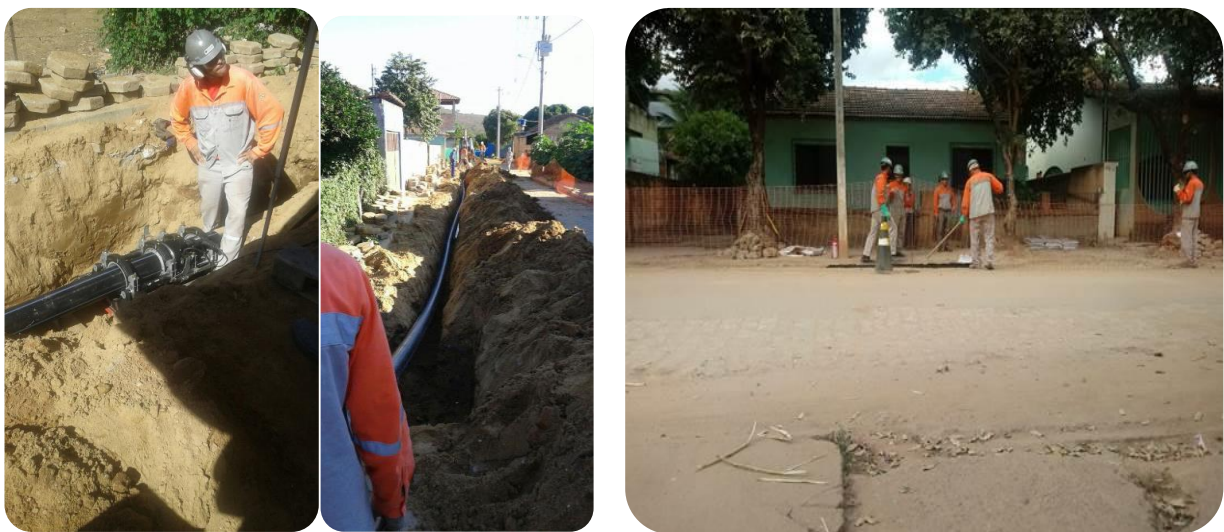
Figura 36. Imagens durante a construção da adutora de água tratada (à esquerda) e após a conclusão (à direita), que interligará a nova ETA de Galileia ao reservatório do SAAE.

Quanto à adutora de água tratada da nova ETA de Galileia para o reservatório do SAAE (Figura 36), as obras foram iniciadas em maio pela empresa CONAMI. Atualmente, o município é abastecido por água captada do rio Doce e tratada na ETA do município, que opera em condições precárias com vazão aproximada de 19 L/s. A adutora terá aproximadamente 1,2 km de extensão e capacidade de transporte de 25 L/s.

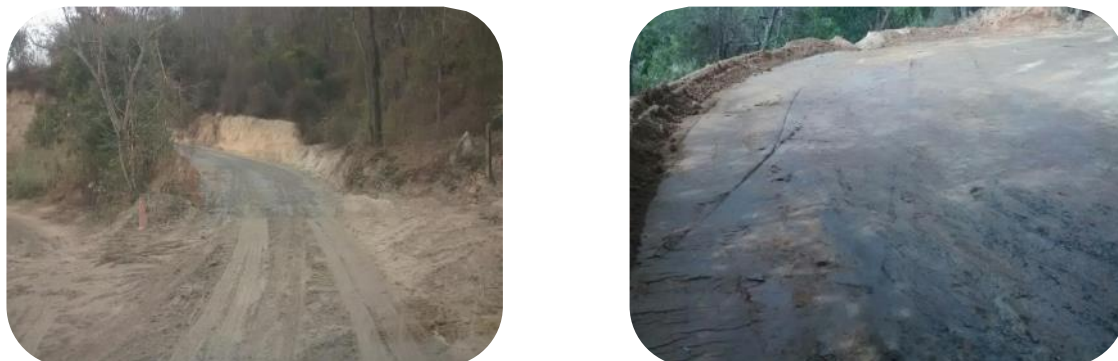
Figura 37: Lançamento de solo brita (à esquerda) e compactação da via de acesso (à direita)

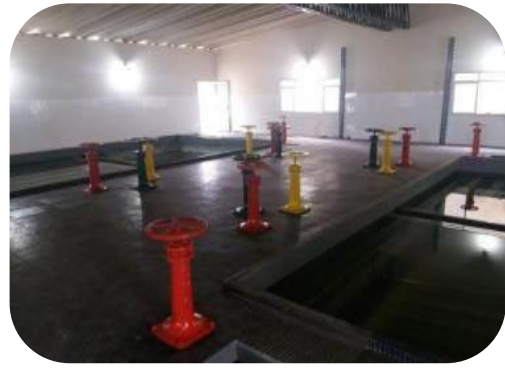
Figura 49: Substituição do leito filtrante dos filtros “Rápidos”.

- Melhoria do sistema de filtração, pela substituição do leito filtrante dos doze filtros (Figura 48), em semelhança ao que foi realizado na ETA I. Houve também a manutenção e a pintura das válvulas de processo (Figura 49), e troca do piso tipo “moeda”.

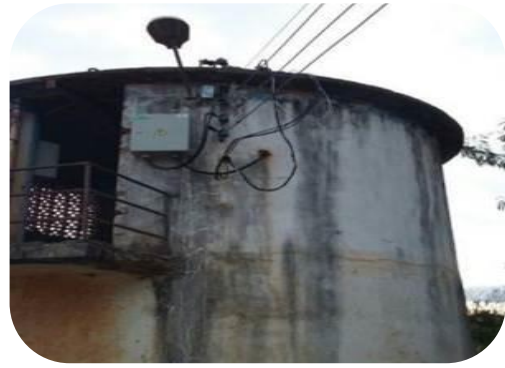
Figura 57: Instalação de disjuntor de entrada para eliminação do padrão elétrico antigo.

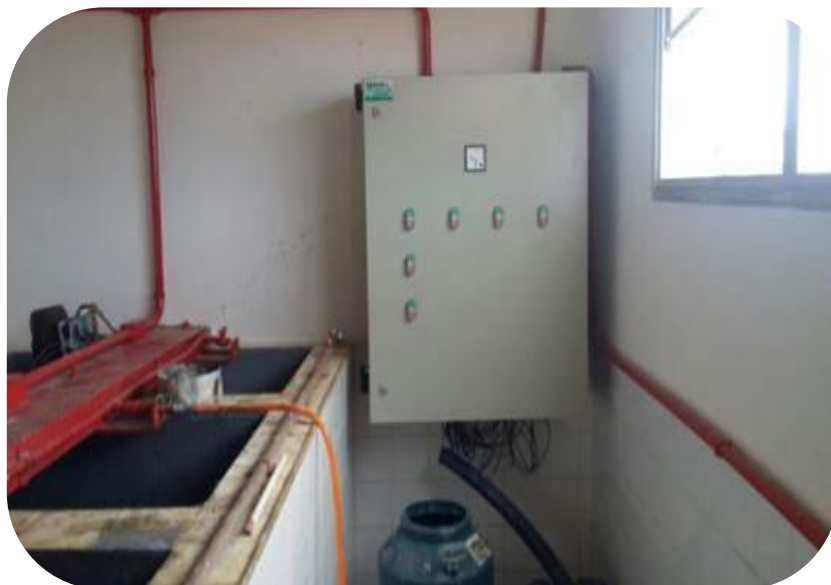
Figura 60: Montagem do painel de comando dos agitadores dos tanques de produto químicos.

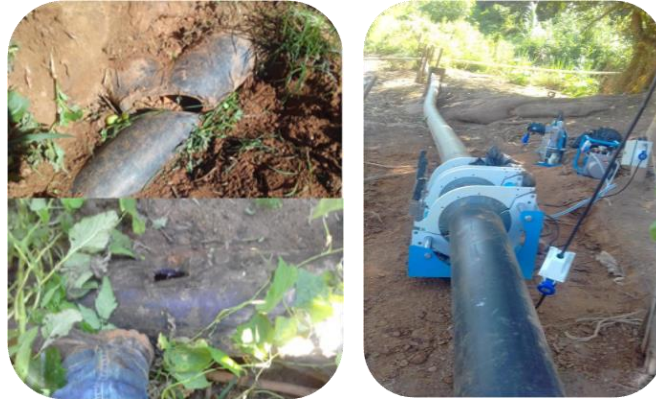
Figura 63: Reparo e interligação da adutora dos poços; adutora antes do reparo (à esquerda) e após o reparo (à direita)

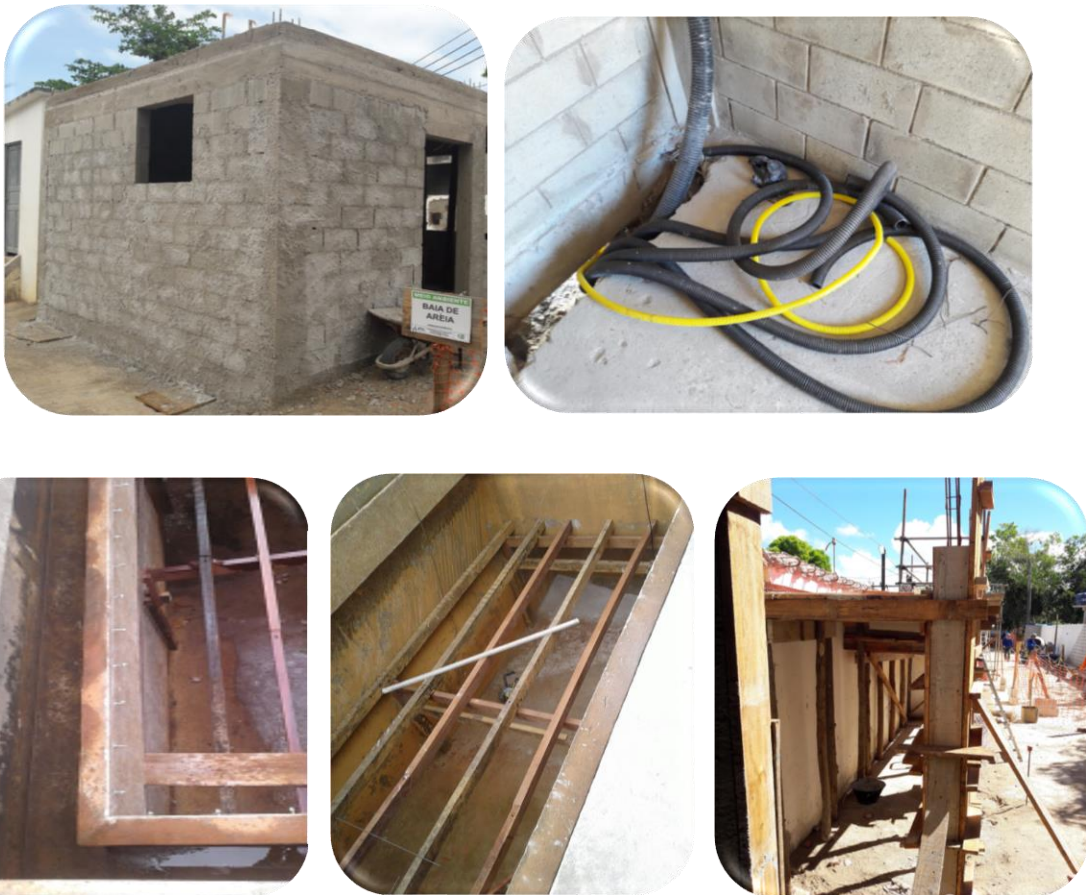
Figura 67: Imagens das reformas realizadas na ETA de Regência

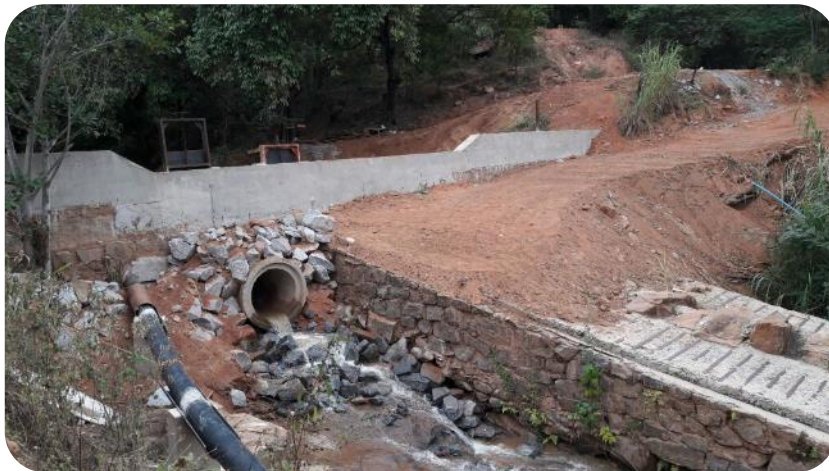
Em maio, após conclusão das obras para reforço da barragem do córrego Barroso, comissionamento do sistema de bombeamento e fechamento das comportas para testes, foram identificados vazamentos na barragem, que foram solucionados no dia 12/06/2017.

Figura 94: Barragem no córrego Barroso, após obras de reforço da barragem.

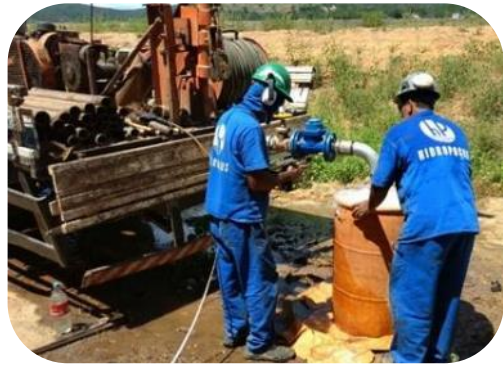
Figura 95: Imagens de recuperação do Poço C3 em Resplendor.

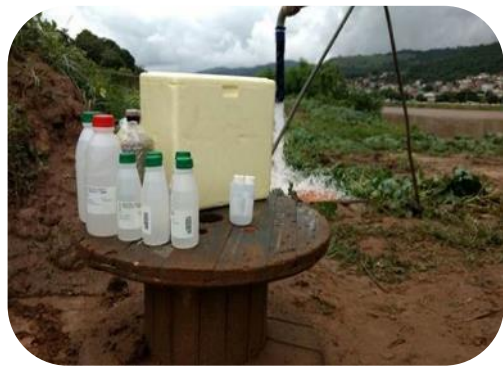
Figura 96: Imagens de recuperação do Poço C1, em Resplendor.

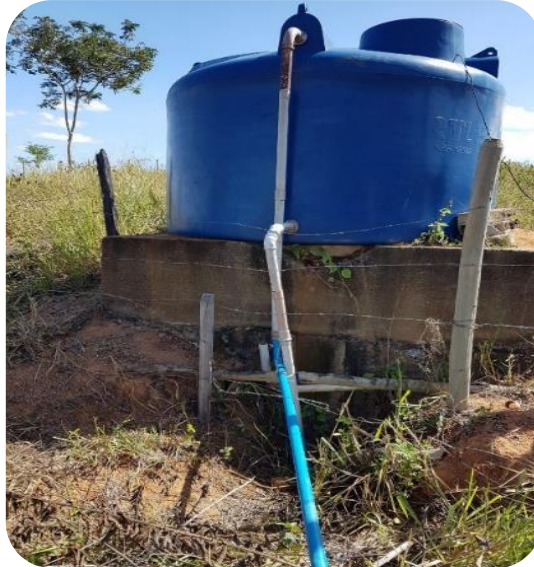
Figura 106: Reservatório instalado em substituição à cisterna com nova tubulação.
