REF.: *Apresentação dos Relatórios de Ocorrência das ações não planejadas executadas no âmbito do Plano de Ações para Período Chuvoso 2016/2017 e dos Relatórios de Captações Alternativas e Melhorias nos Sistemas de Tratamento, em atendimento à Deliberação CIF nº 33, de 24 de novembro de 2016.*

<b>RELATÓRIO DE OCORRÊNCIA - Período Chuvoso</b>		<b>WITT O'BRIEN'S</b>
	<b>Base Doce   ES</b>	<b>N° do Relatório BDES-RO-017</b>	
	<b>Transporte, Instalação e Locação de Gerador Trifásico</b>

## AÇÕES DE MELHORIA DOS SISTEMAS DE TRATAMENTO DE ÁGUA E DAS CAPTAÇÕES ALTERNATIVAS DE ABASTECIMENTO

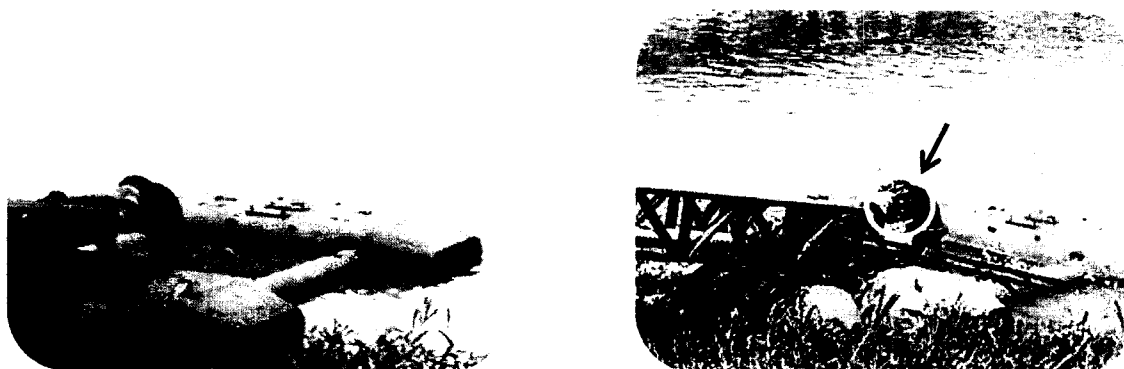
Figura 18: Cenário de antes e depois, evidenciando a instalação de válvula de retenção.

- Em outubro de 2016, as melhorias se deram no sistema de captação e de filtração. Foram instaladas válvulas de retenção tanto na tubulação dos flutuantes (Figura 18), quanto na bomba de captação de água (Figura 19), melhorando o sistema de bombeamento. As válvulas de retenção têm a função de impedir que o líquido retorne quando a bomba for desligada, assim como oferecem proteção contra o excesso de pressão.
