FUNDAÇÃO
renova

**AÇÕES DE MELHORIA DOS SISTEMAS DE TRATAMENTO DE ÁGUA
E DAS CAPTAÇÕES ALTERNATIVAS PARA ABASTECIMENTO**

Relatório mensal i e ii, conforme Deliberação 33/2017
JANEIRO DE 2018 - relacionado às atividades de DEZEMBRO de 2017

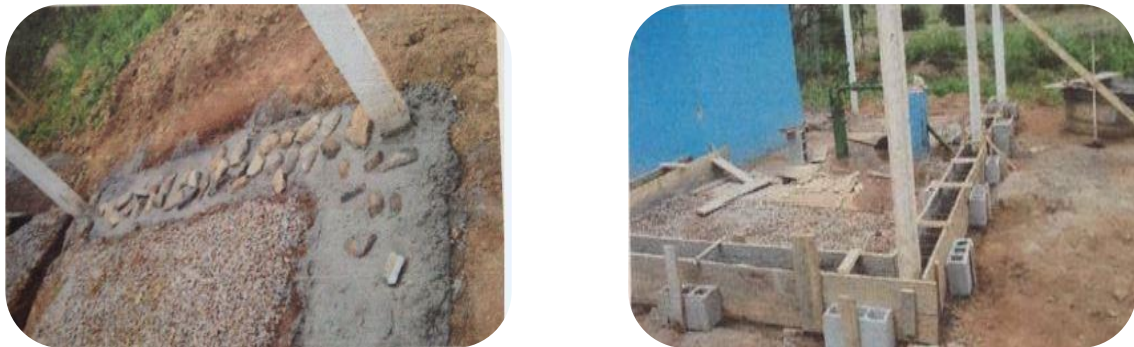
Figura 1: Mosaico de imagens da construção do muro no entorno do reservatório.

Barra Longa (sede) é abastecida pela Companhia de Saneamento de Minas Gerais (COPASA), e no Distrito de Gesteira o abastecimento está sob a responsabilidade da Prefeitura de Barra Longa. A captação da água pela COPASA ocorre às margens do Ribeirão do Mato Dentro, fora da área do Evento, e abastece o centro de Barra Longa. Em Gesteira há uma estação elevatória que alimenta o reservatório desse distrito, e que sofreu impactos decorrentes do evento e, portanto, recebeu ações de reparação, sendo construído, em novembro de 2016, um muro de contenção em seu entorno (Figura 1).

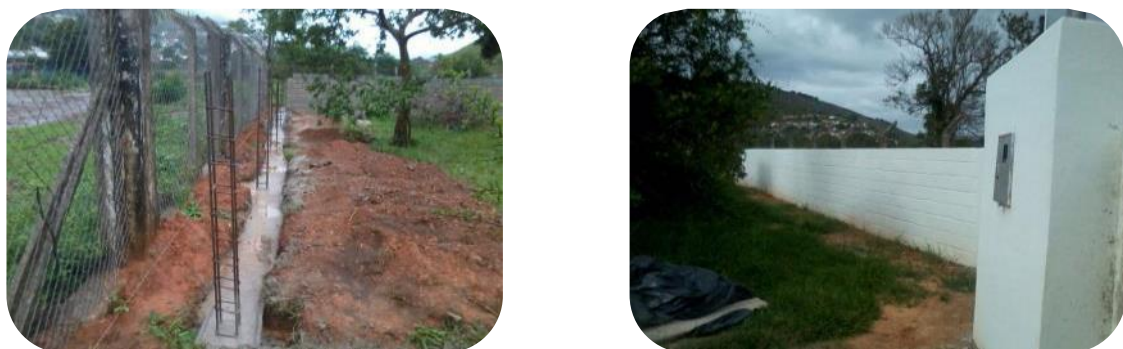
Figura 2: Mosaico de imagens (antes e depois) da construção do muro ao redor da ETA de Barra Longa.

Construção semelhante foi realizada ao redor da Estação de Tratamento de Água (ETA) de Barra Longa, cujo término ocorreu em janeiro de 2017.

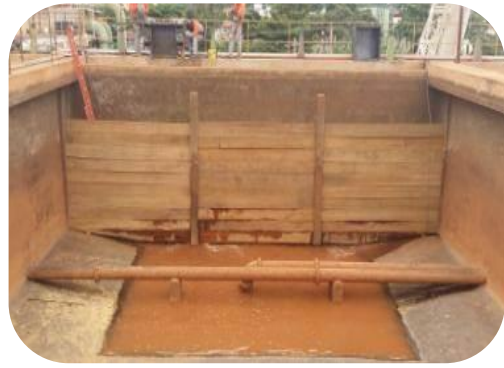
Figura 13: Cenário de antes e depois da instalação de cortina de madeira na entrada do Decantador 02.

- Instalação de cortina de madeira (Figura 13) na entrada do decantador 02 da ETA Central de Governador Valadares. A instalação de cortinas em decantadores visa melhorar a floculação da água no processo de floculação e decantação, possibilitando a desaceleração da velocidade da floculação durante o período de chuvas, em que a água que entra na Estação de Tratamento tende a ser mais turva.

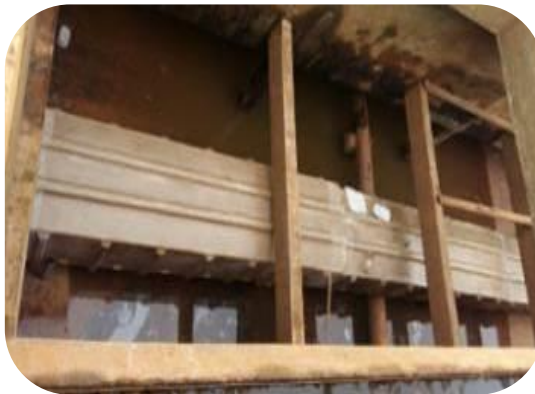
Figura 14: Difusor instalado em decantador da ETA Central.

- Instalação de difusor no decantador 02, também melhorando a decantação (Figura 14).

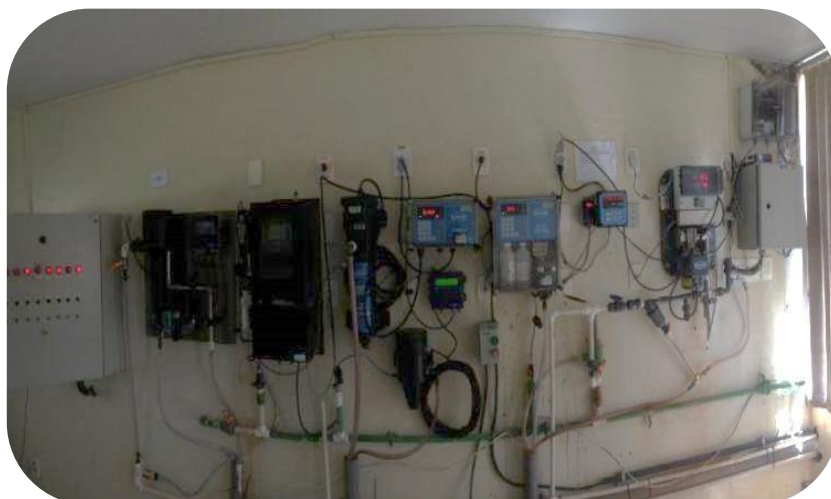
Figura 17: Equipamentos de medição da ETA Central que foram calibrados em novembro de 2016.

- Calibragem dos equipamentos de medição da ETA Central.

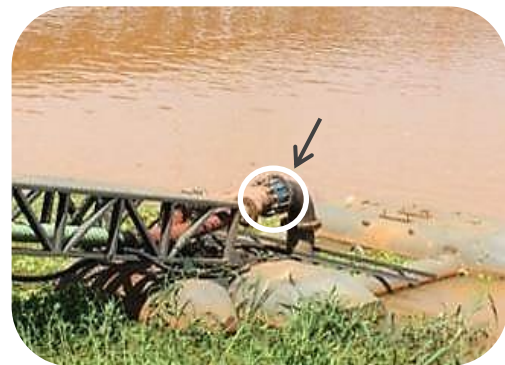
Figura 18: Cenário de antes e depois, evidenciando a instalação de válvula de retenção.

- Em outubro de 2016, as melhorias se deram no sistema de captação e de filtração. Foram instaladas válvulas de retenção tanto na tubulação dos flutuantes (Figura 18), quanto na bomba de captação de água (Figura 19), melhorando o sistema de bombeamento. As válvulas de retenção têm a função de impedir que o líquido retorne quando a bomba for desligada, assim como oferecem proteção contra o excesso de pressão.

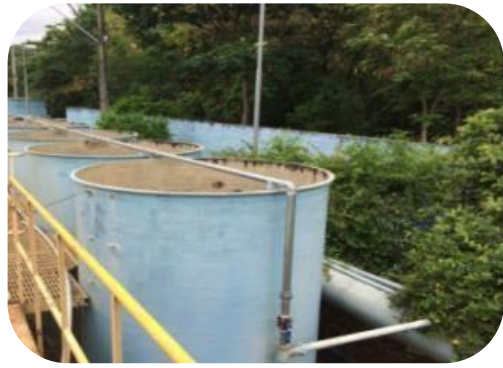
Figura 20: Imagens do leito e da tubulação melhoradas.

- Substituição do leito filtrante e instalação de tubulação em inox para lavagem de tanques.

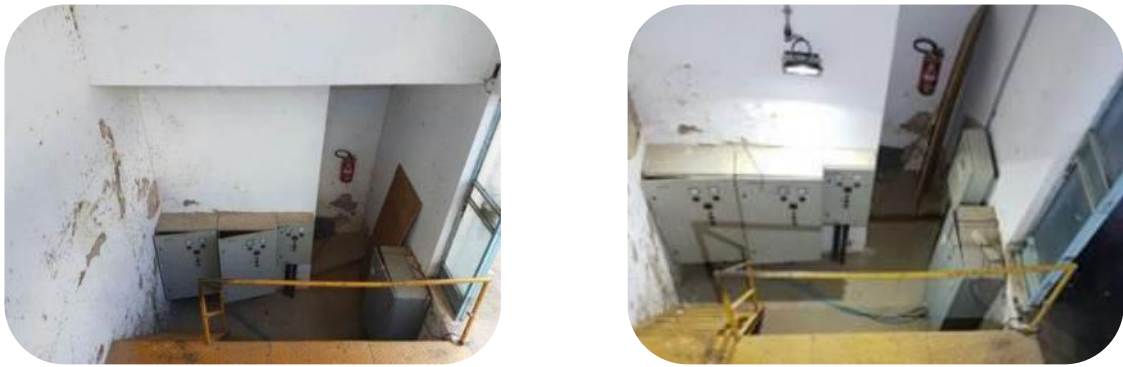
Figura 25: Imagem da Casa de Bomba de captação antes e depois da instalação de nova iluminação em LED.

- Novembro de 2016: instalação de nova iluminação em LED (melhora do sistema de captação na Casa de Bombas) (Figura 25).

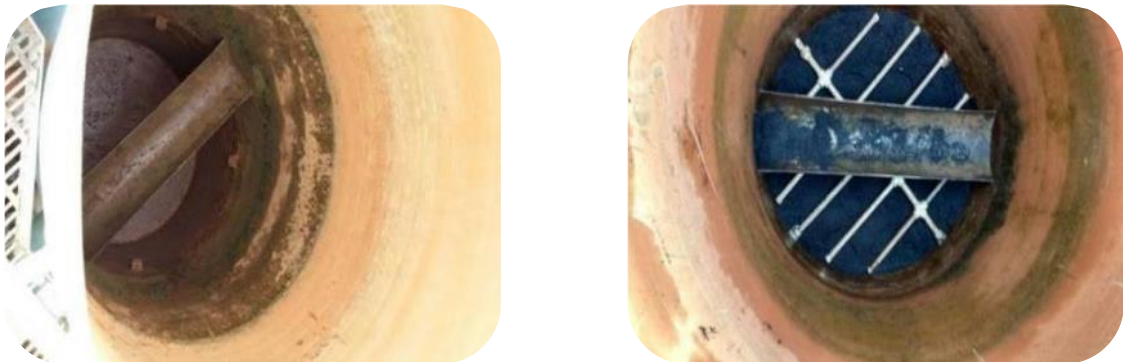
Figura 26: Imagem de um dos filtros da ETA de Santa Rita, antes e depois da substituição do leito filtrante.

- Novembro de 2016: Substituição das camadas de leitos filtrantes dos 8 filtros (melhora do sistema de filtração) (Figura 26).

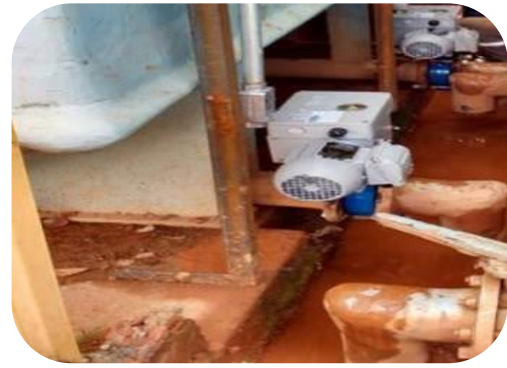
Figura 27: Imagem dos drenos dos decantadores da ETA Santa Rita, antes e depois da instalação das válvulas.

- Novembro de 2016: Instalação de 8 válvulas automáticas nos drenos dos decantadores (melhoria do sistema de decantação) (Figura 27).

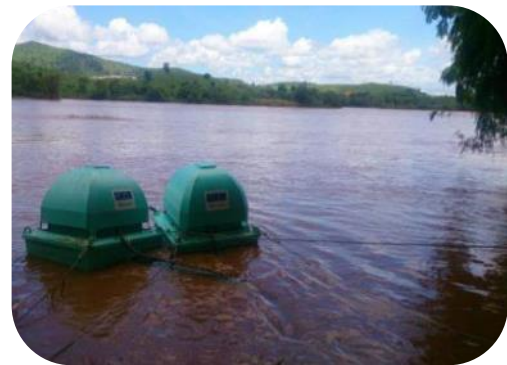
Figura 28: Imagem do sistema de captação da ETA Santa Rita, antes e depois da substituição dos flutuantes.

- Dezembro de 2016: substituição dos flutuantes (melhora do sistema de captação) (Figura 28).

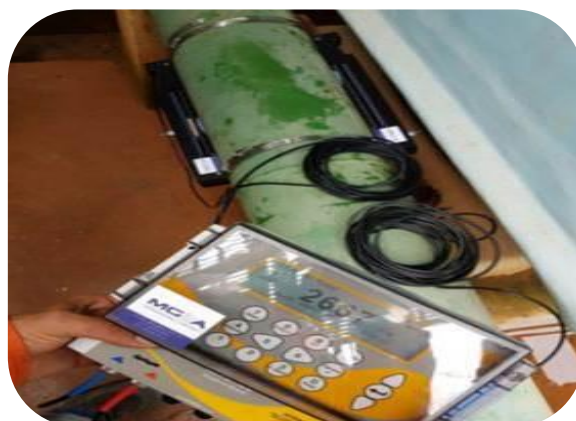
Figura 29: Instalação de medidor de vazão.

- Dezembro de 2016: instalação do medidor de vazão (melhora do sistema de medição) (Figura 29).

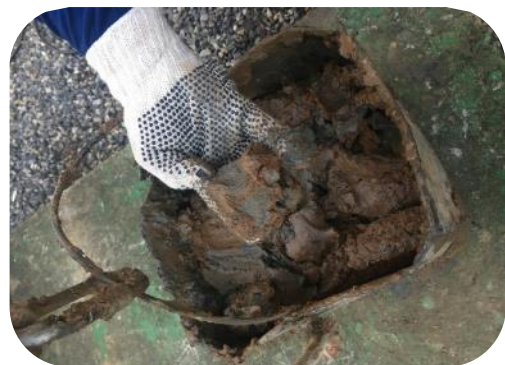
Figura 33: Interior da torre antes da reforma (à esquerda) e material lodoso retirado no interior do castelo d'água

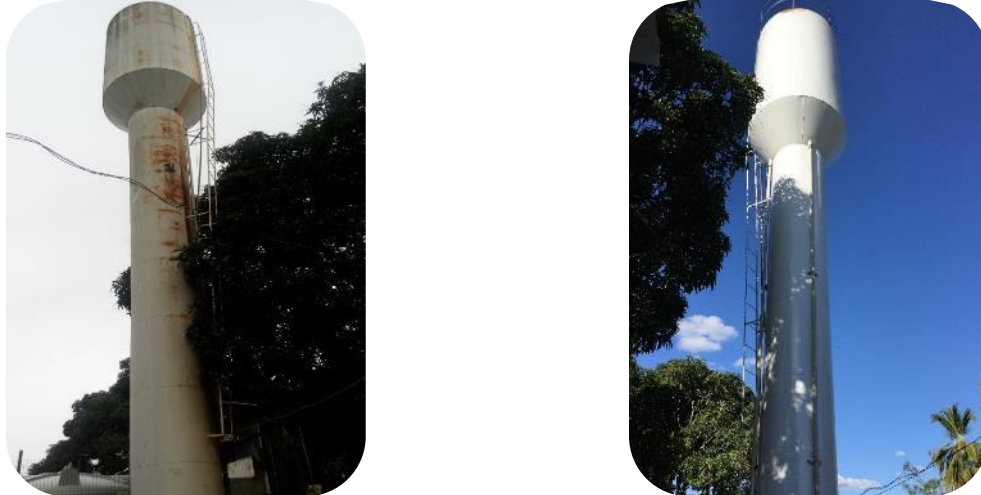
Figura 35: Torre antes da pintura (à esquerda) e depois da pintura (à direita)

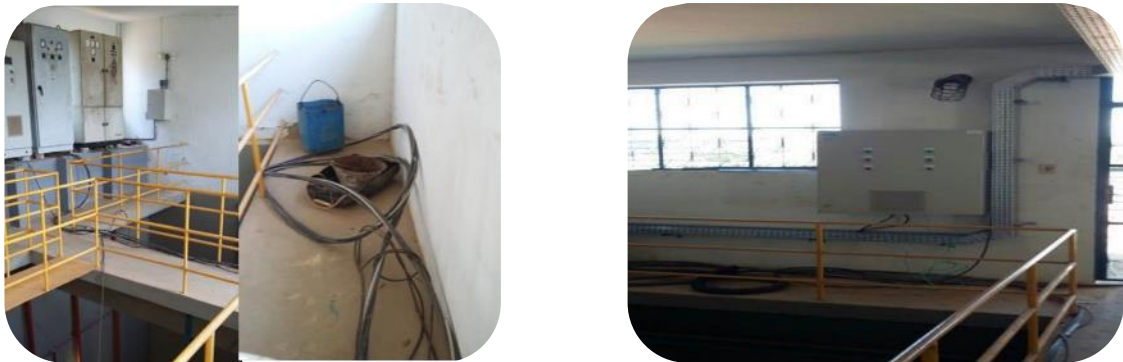
Figura 42: Novo painel (à esquerda) e eletrocalha (à direita) instalados na ETA 1 de Colatina.

- Melhoria no sistema de captação e no sistema elétrico, com montagem de novo Painel com sistema *Soft Star* para acionamento das bombas da captação. Uma eletrocalha também foi instalada, favorecendo a disposição dos cabos de alimentação da balsa (Figura 42).

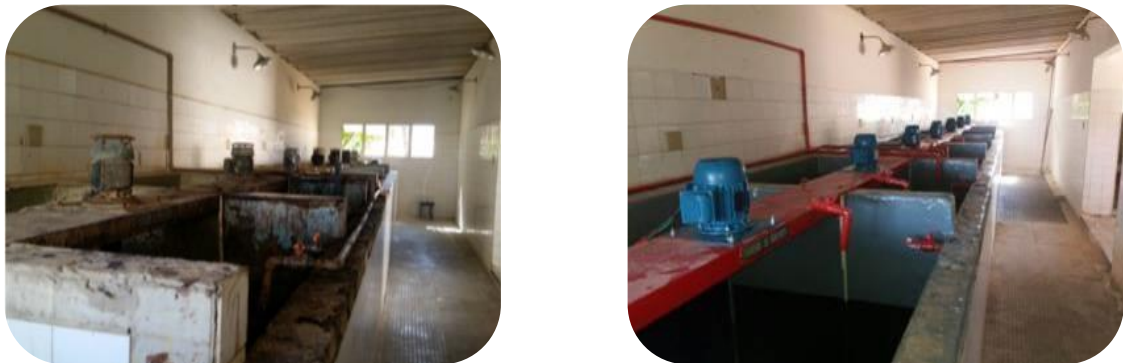
Figura 43: Situação de antes e depois da troca dos agitadores dos tanques da ETAI de Colatina.

- Melhoria no armazenamento dos produtos químicos, pelo revestimento com fibra de vidro nos tanques e instalação de caixas dosadoras de produtos químicos. Houve também a substituição dos sete agitadores dos produtos químicos e melhoria do sistema de iluminação (Figura 43 e Figura 44).

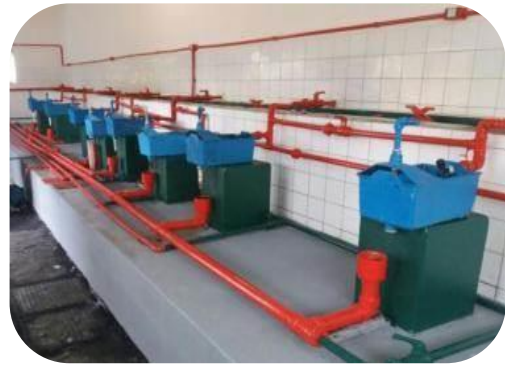
Figura 44: Instalação de caixas dosadoras de produtos químicos na ETA I de Colatina.

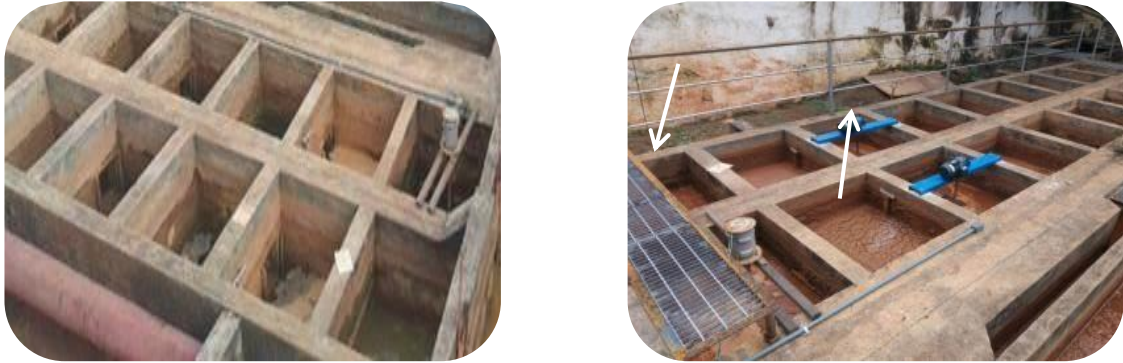
Figura 47: Implantação de acesso seguro às áreas dos floculadores e decantadores, evidenciado.

- Construção de pequena plataforma de acesso seguro nas áreas dos Floculadores e Decantadores, na parte “antiga” da ETA I. Ainda, houve a instalação de dois agitadores nos floculadores (Figura 47).

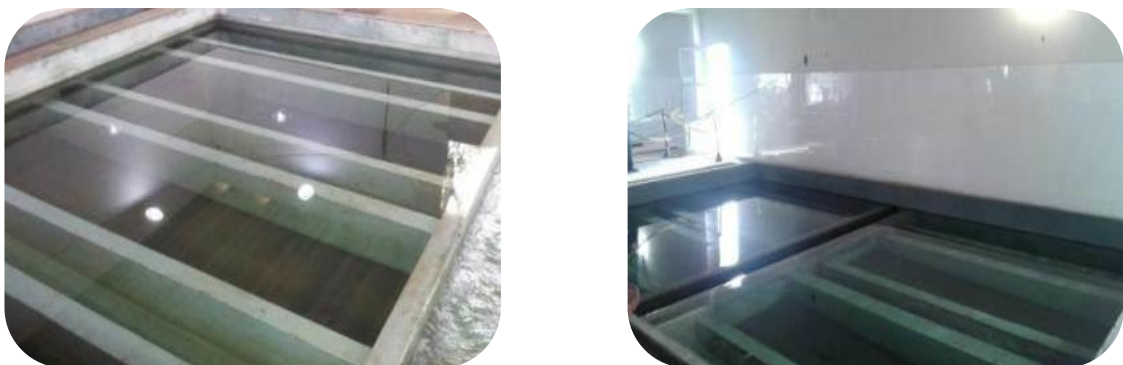
Figura 48: Substituição do leito filtrante dos filtros “Russos” na ETA II de Colatina.

- Melhoria do sistema de filtração, pela substituição do leito filtrante dos doze filtros (Figura 48), em semelhança ao que foi realizado na ETA I. Houve também a manutenção e a pintura das válvulas de processo (Figura 49), e troca do piso tipo “moeda”.

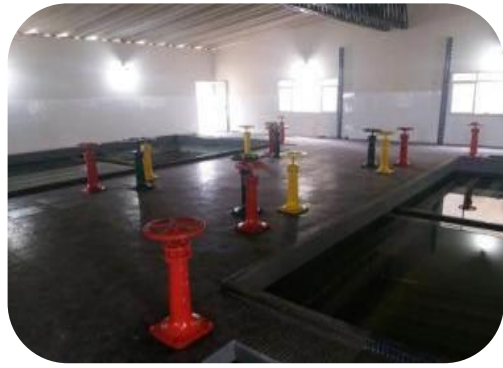
Figura 49: Substituição do leito filtrante dos filtros "Rápidos".

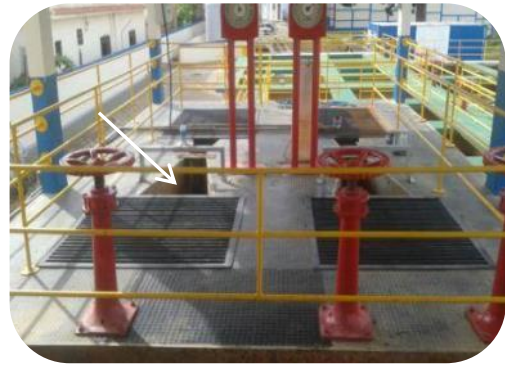
Figura 55: Corrimão e grade de proteção instalados, ambos evidenciados.

Assim como feita na ETA I, a questão da segurança de acesso também foi melhorada. No caso da ETA II, foram construídos um corrimão e uma grade de proteção sobre a calha *Parshall* (Figura 55).

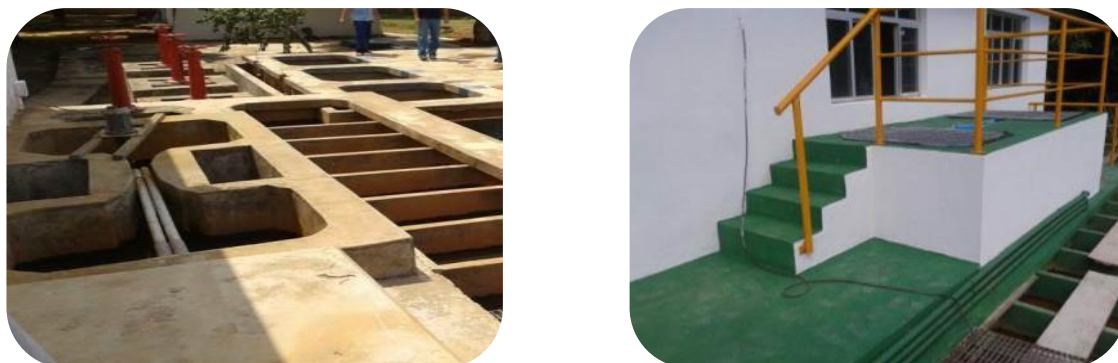
Figura 62: Reforma da calha *Parshall*, à esquerda, e guarda corpos à direita.

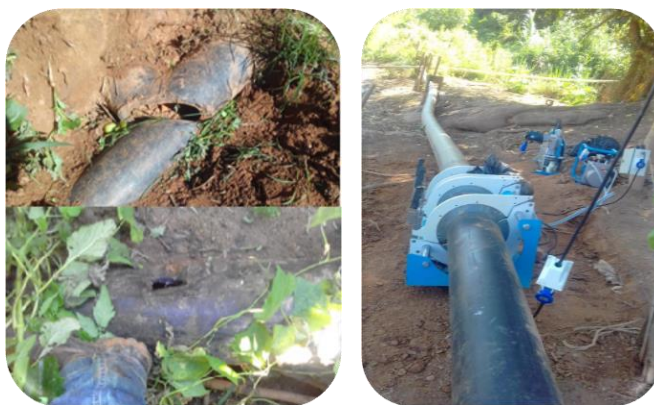
Figura 63: Reparo e interligação da adutora dos poços; adutora antes do reparo (à esquerda) e após o reparo (à direita)

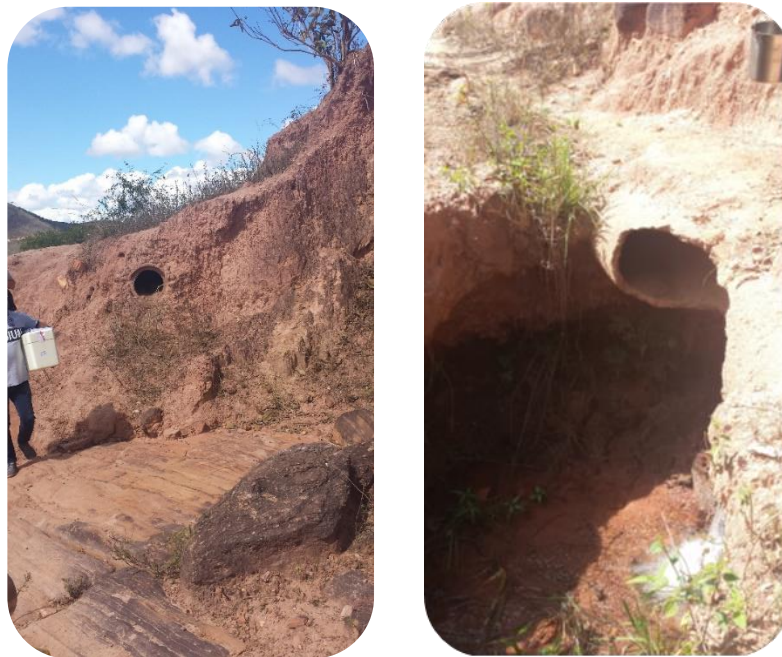
De acordo com análises realizadas, verificou-se que o caminhamento da adutora do Santaninha para a ETA de Resplendor encontra-se em estado avançado de degradação, bem como representa um risco à população que se encontra na encosta. Uma nova adutora, seguindo o caminhamento existente, requer a implantação de uma infraestrutura robusta, bem como uma recuperação de grande magnitude nessa área.

Figura 933: Adutora do Córrego Santaninha da COPASA.

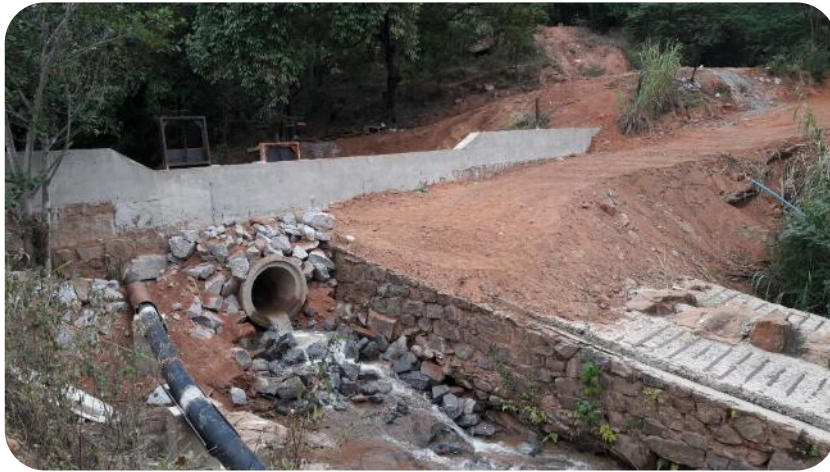
testes, foram identificados vazamentos na barragem, que foram solucionados no dia 12/06/2017.

Figura 94: Barragem no córrego Barroso, após obras de reforço da barragem.

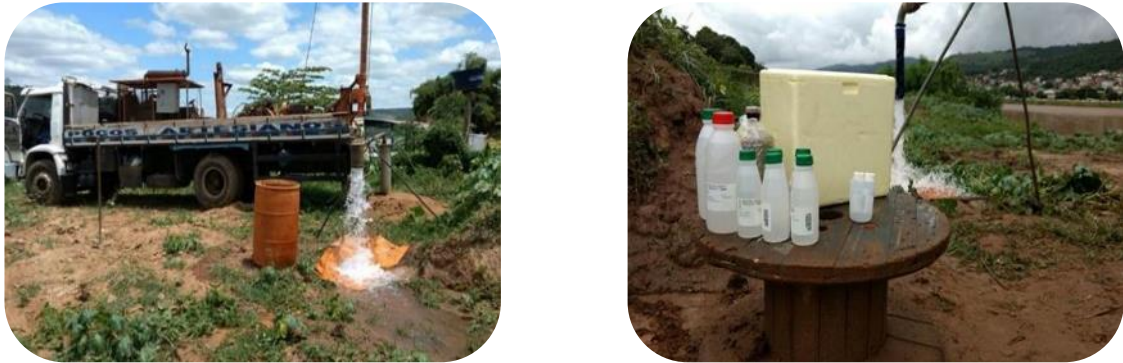
Figura 96: Imagens de recuperação do Poço C1, em Resplendor.
