FUNDAÇÃO
renova

**RELATÓRIO COMPLETO DE IDENTIFICAÇÃO DE AVARIAS E
ADEQUAÇÕES REALIZADAS NAS ESTAÇÕES DE MONITORAMENTO
AUTOMÁTICO DEVIDO AO PERÍODO CHUVOSO**

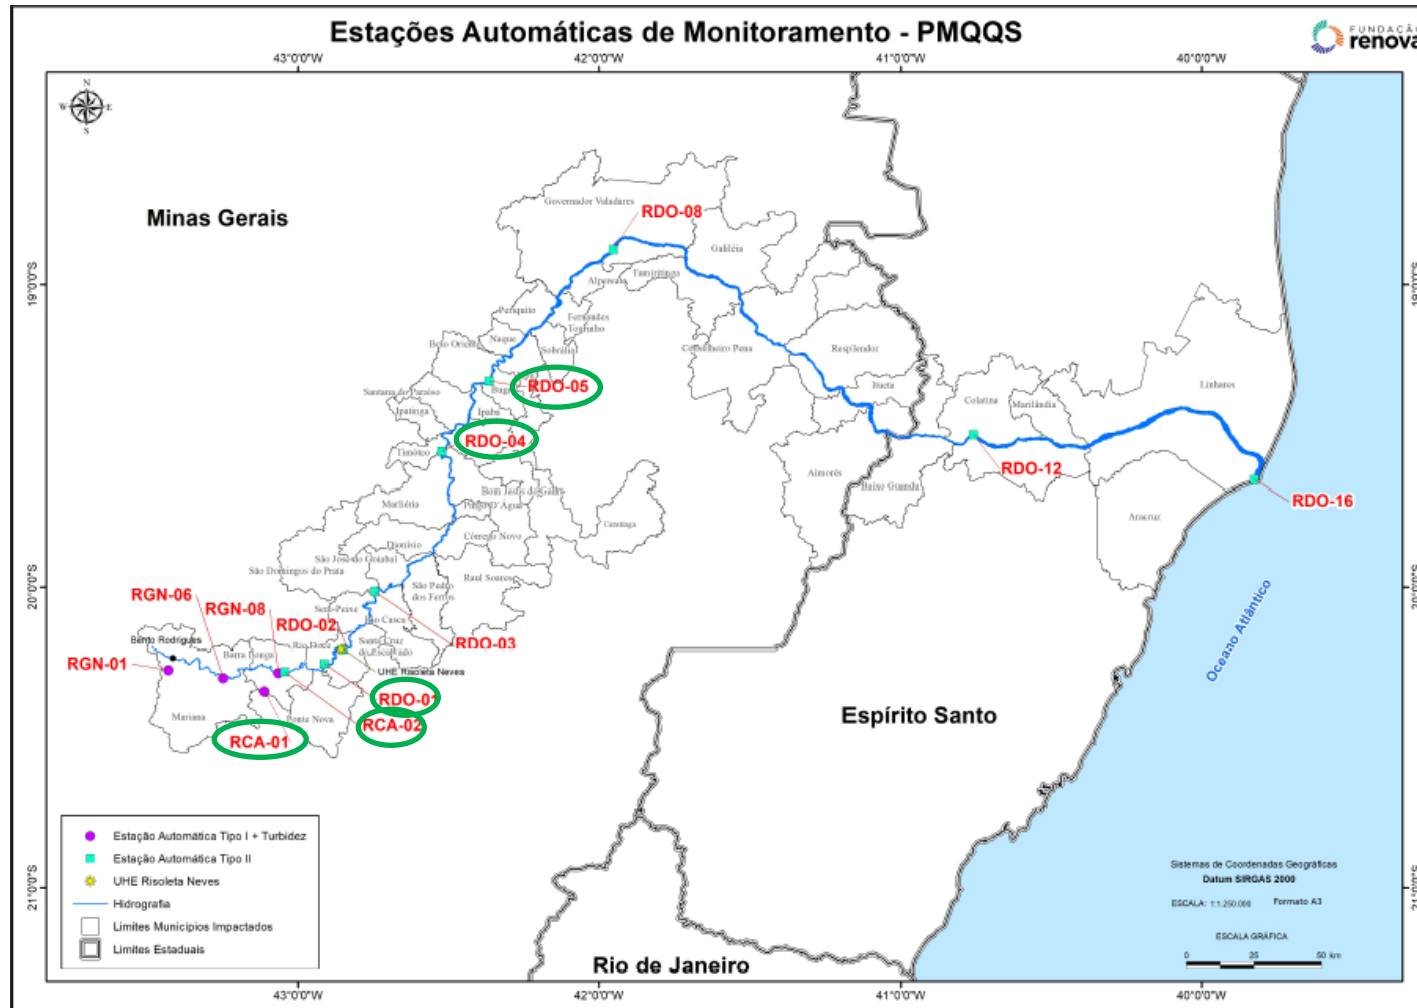
Fonte: Fundação Renova, 2018.

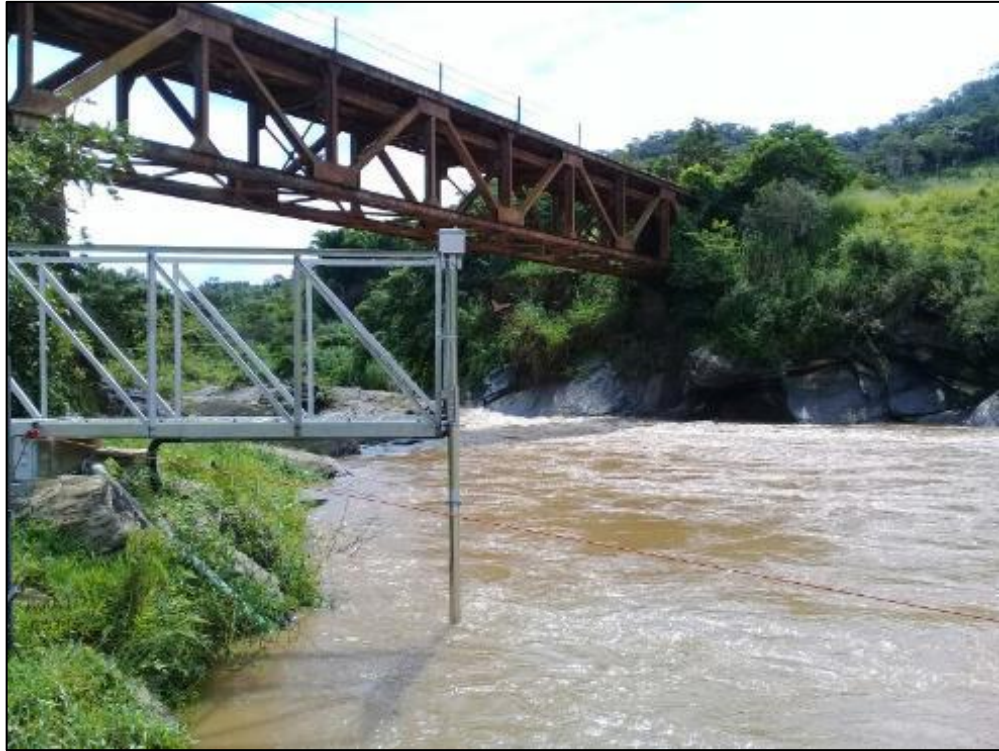
Figura 04 - Píer de acesso da estação RCA 01 (rio do Carmo – Acaiaca) em 07/02/2018 – Instalação em novo local seguro.

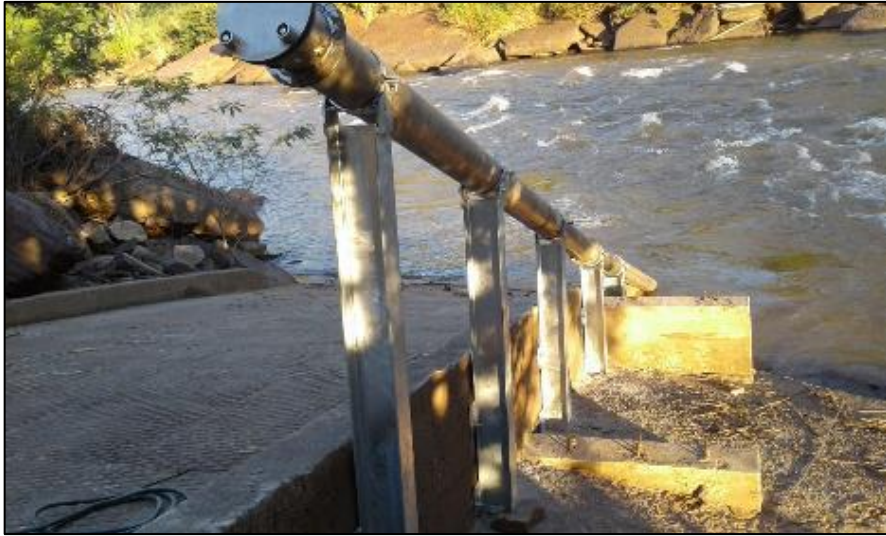
Figura 15 - Estação RDO 02 (rio Doce – jusante UHE Risoleta Neves) em 02/05/2018, após a substituição do pír por conjunto de tubulação - Vista lateral.

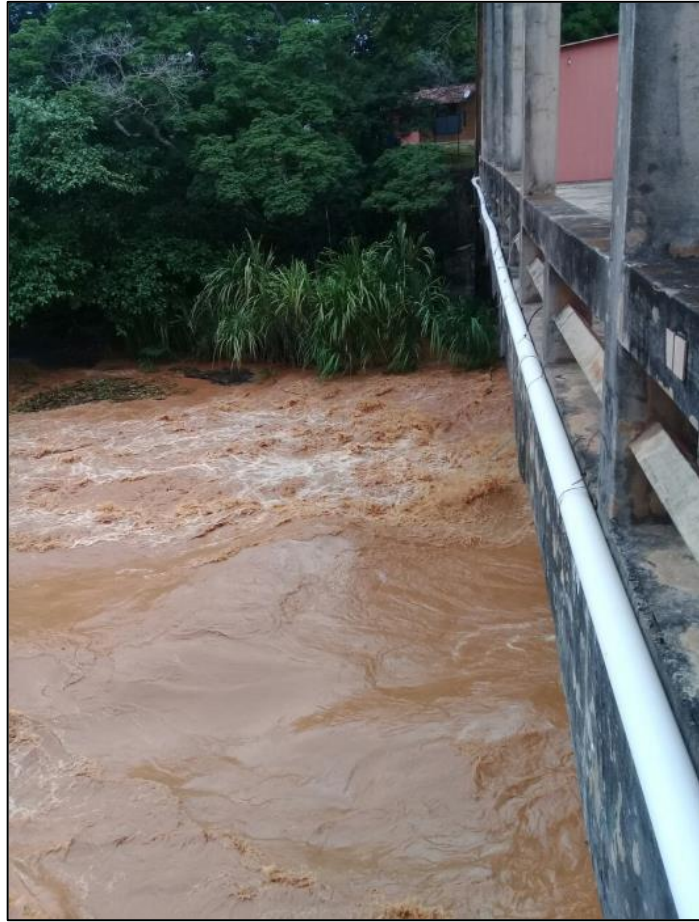
Figura 18 - Píer da RDO 04 (rio Doce – Parque Estadual do Rio Doce) totalmente submerso em 06/12/2018.

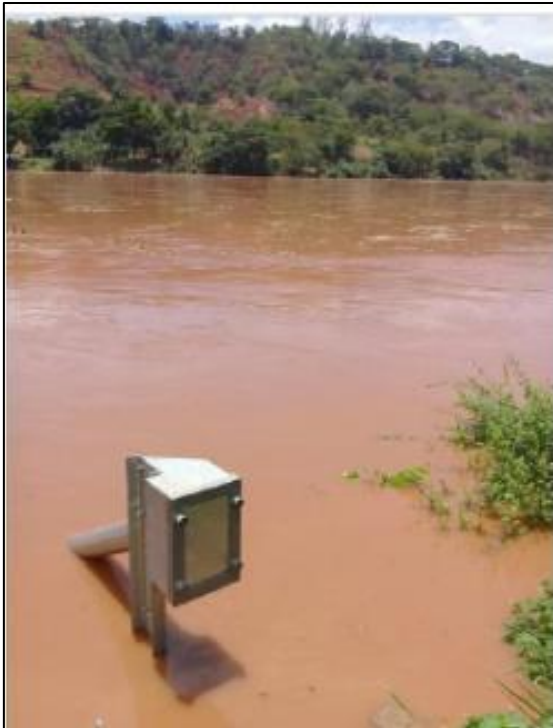
Figura 21 - Caixa de acesso a sonda da RDO 05 (rio Doce - Belo Oriente) parcialmente submersa no dia 05/12/2017.
