**RELATÓRIO FOTOGRÁFICO DOS TESTES REALIZADOS COM FLUTUADOR PARA
INSTALAÇÃO DE SONDA DE TURBIDEZ MODELO EXO1 (YSI) NOS PONTOS NO
RIO GUALAXO DO NORTE (RGN 06 E RGN 08) DO PMQQS**

**RELATÓRIO FOTOGRÁFICO DA SUBSTITUIÇÃO DA SONDA DE TURBIDEZ
MODELO MODELO OBS 501 (CAMPBELL SCIENTIFIC) POR SONDA DE
TURBIDEZ MODELO EXO1 (YSI) NAS ESTAÇÕES RGN 01 E RCA 01 DO PMQQS**

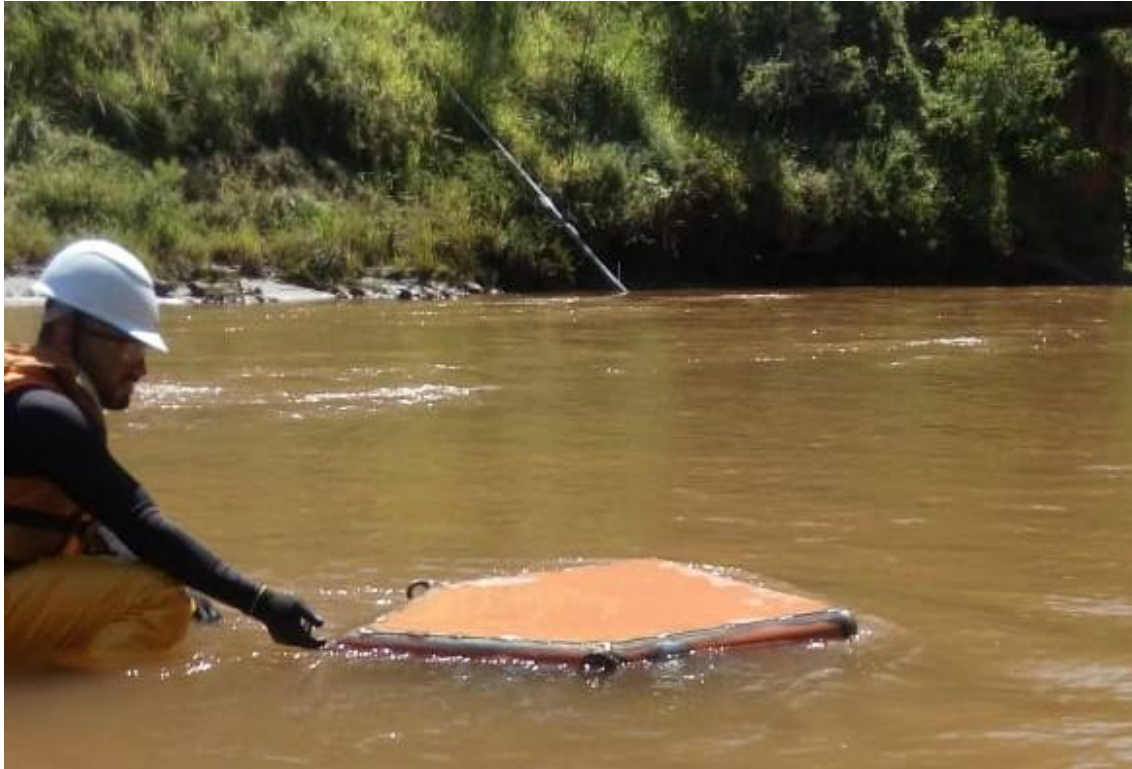
Foto 01: TESTE DE FLUTUAÇÃO E ESTABILIDADE LONGITUDINAL SEM OS CABOS DE FIXAÇÃO.

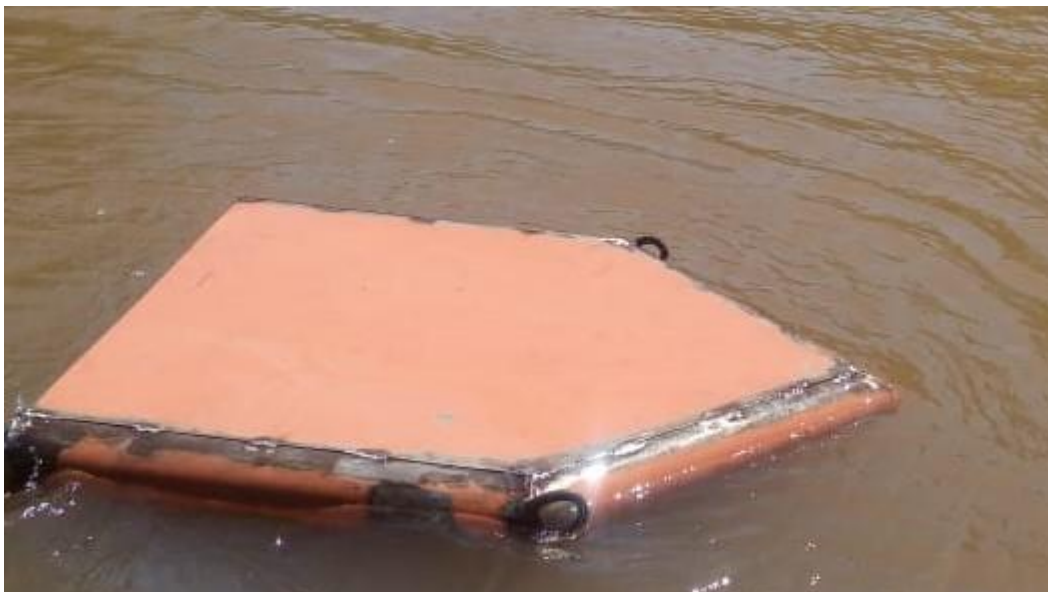
Foto 02: TESTE DE FLUTUAÇÃO E ESTABILIDADE LONGITUDINAL SEM OS CABOS DE FIXAÇÃO.

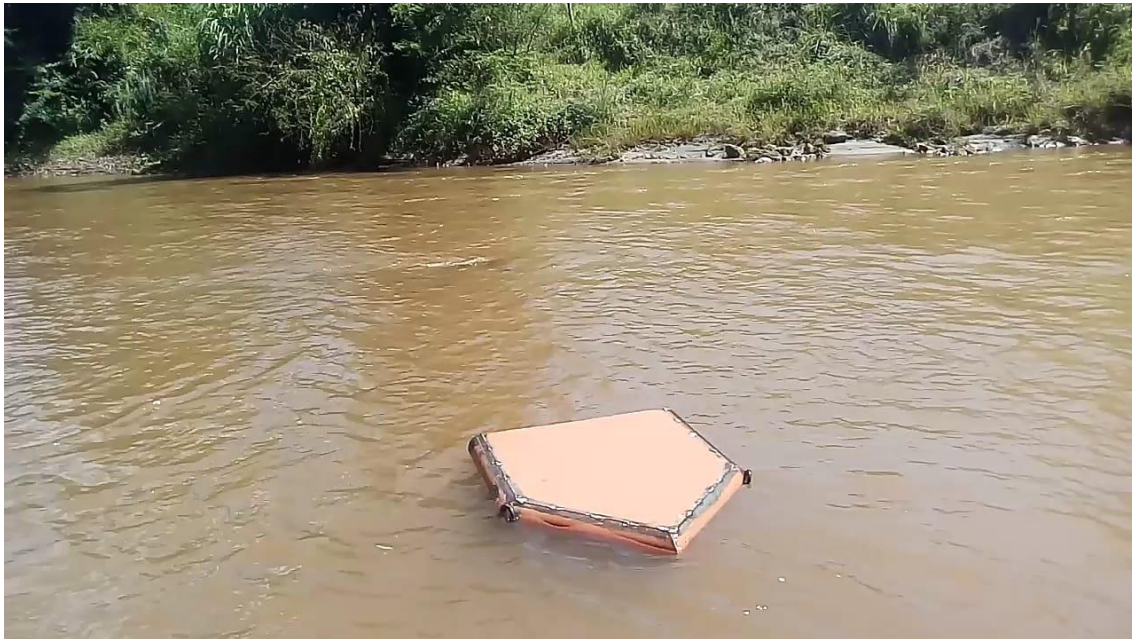
Foto 03: TESTE DE FLUTUAÇÃO EM CONDIÇÕES EQUIVALENTES AO QUE O EQUIPAMENTO SERÁ SUBMETIDO.

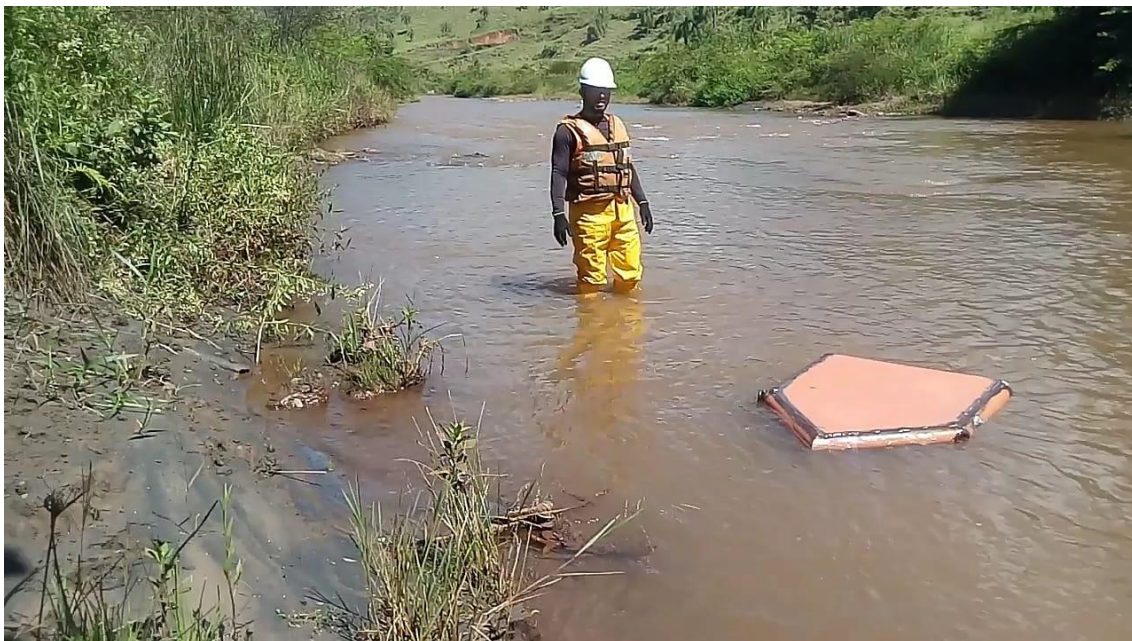
Foto 04: TESTE DE FLUTUAÇÃO EM CONDIÇÕES EQUIVALENTES AO QUE O EQUIPAMENTO SERÁ SUBMETIDO.
