FUNDAÇÃO  
**renova**

**RELATÓRIO DA SITUAÇÃO OPERACIONAL DAS ESTAÇÕES  
AUTOMÁTICAS DO PMQOS DANIFICADAS NO PERÍODO CHUVOSO  
2019/2020**

**RELATÓRIO DA SITUAÇÃO OPERACIONAL  
DAS ESTAÇÕES AUTOMÁTICAS DO PMQQS  
DANIFICADAS NO PERÍODO CHUVOSO  
2019/2020 E ESCLARECIMENTOS AO OFÍCIO  
CT-SHQA Nº04/2020**

Belo Horizonte / 2020

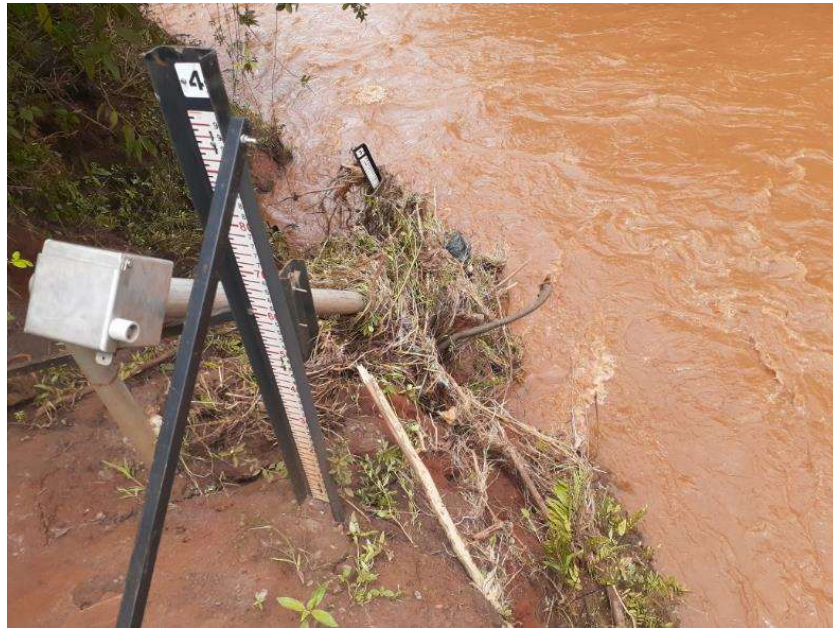
- Em 28/01/2020, foi verificado que as bases de sustentação das réguas e do tubo de proteção da sonda fixadas às margens do rio estavam expostas, pois o solo do entorno delas foi carregado pelo fluxo de água no local;
- Também observado a presença de grande acúmulo de material na tubulação e nas réguas. Contudo com as adequações feitas no período chuvoso de 2017/2018 a sonda não foi danificada ou a transmissão interrompida;

Figura 1 - Estação RGN 01 em 28/01/2020.

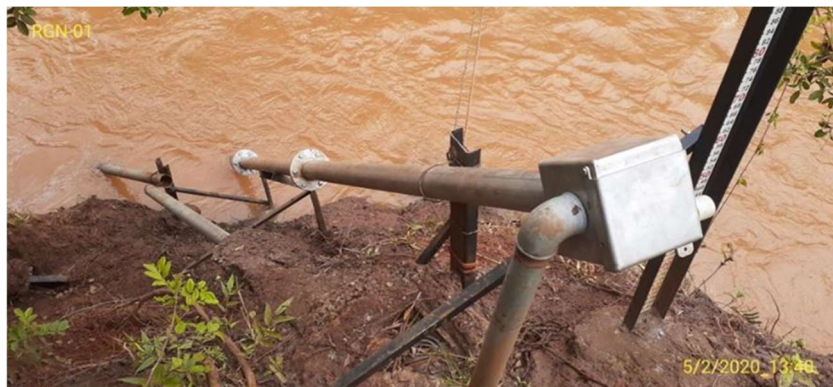
Figura 2 - Estação RGN 01 em 05/02/2020 após manutenção.

- As bases expostas foram cobertas com o próprio solo do entorno, réguas reposicionadas e material acumulado removido;

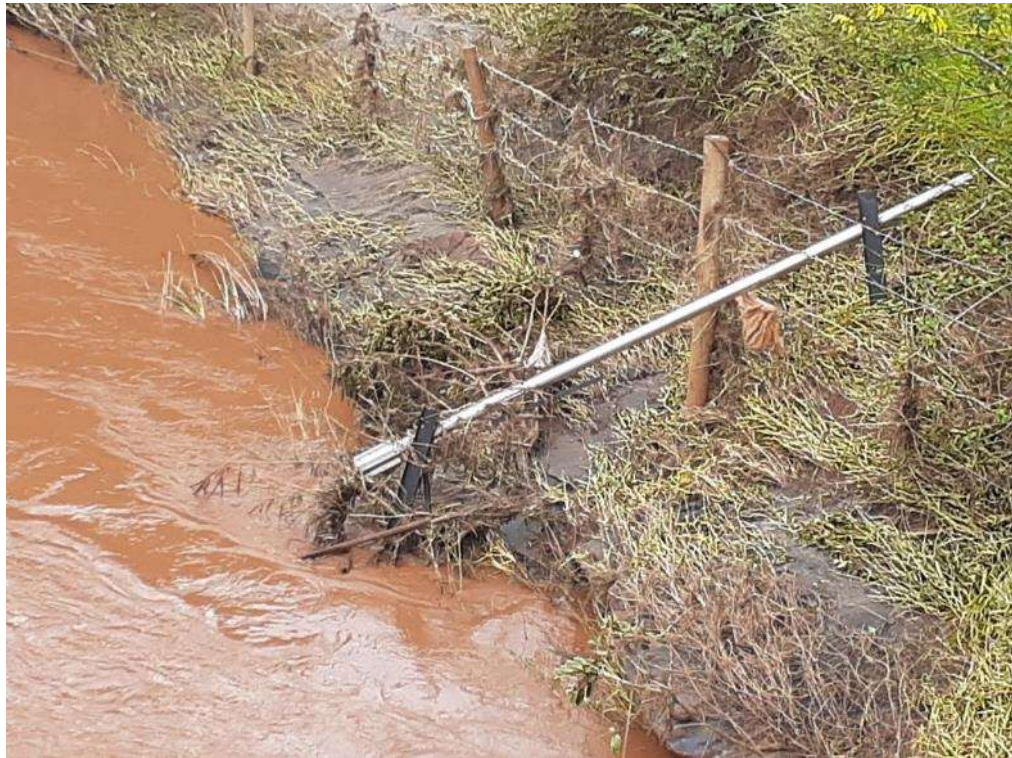
- Em 28/01/2020, foi verificado grande acúmulo de material na tubulação de proteção do turbidímetro, mas devido ao nível de água elevado não foi possível verificar todos os estragos;
- Em 05/02/2020 com a redução do nível de água, foi identificado que a tubulação de proteção foi danificada, impedindo a retirada do turbidímetro;

Figura 2- Estação RGN 06 em 28/01/2020.

- Foi realizada a limpeza da estrutura e verificações dos dados estão sendo realizadas semanalmente com sonda padrão calibrada para garantir a confiabilidade das medições;
- A tubulação será substituída por uma modelo mais resistente composto por tubo de 4” a 6” com parede de 3mm de espessura em aço, conectada por flanges a cada 3 m e 1 m de grade de proteção com barra de 3/8” e grade de reforço (conforme figura abaixo – tubulação instalada na estação RDO 03);

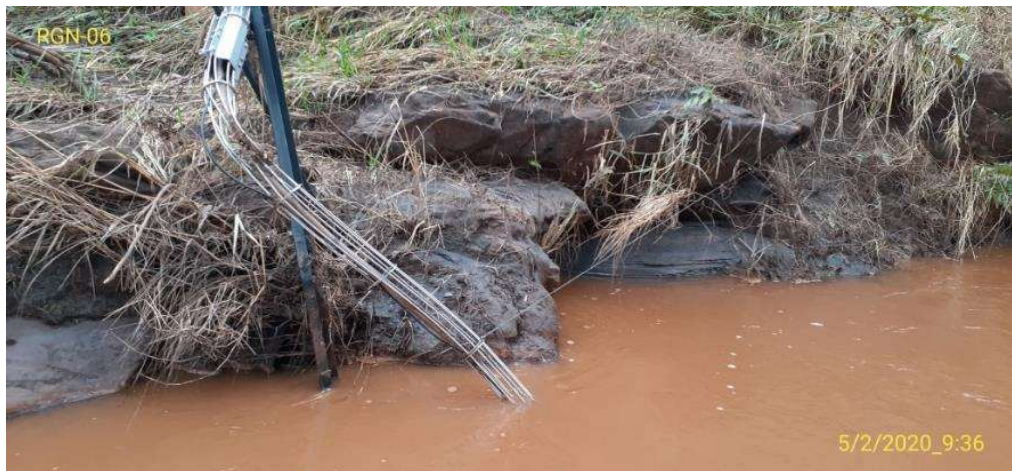
Figura 3 - Tubo de proteção do turbidímetro danificado na RGN 06 em 05/02/20.

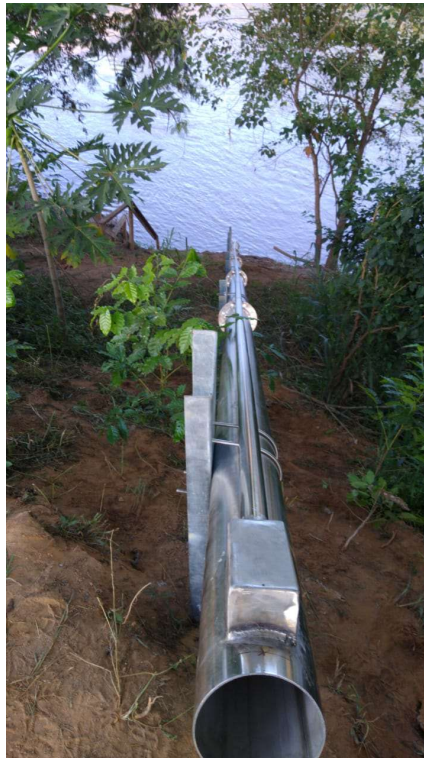
*Figura 4- Tubulação em padrão mais resistente instalada na RDO 03.*

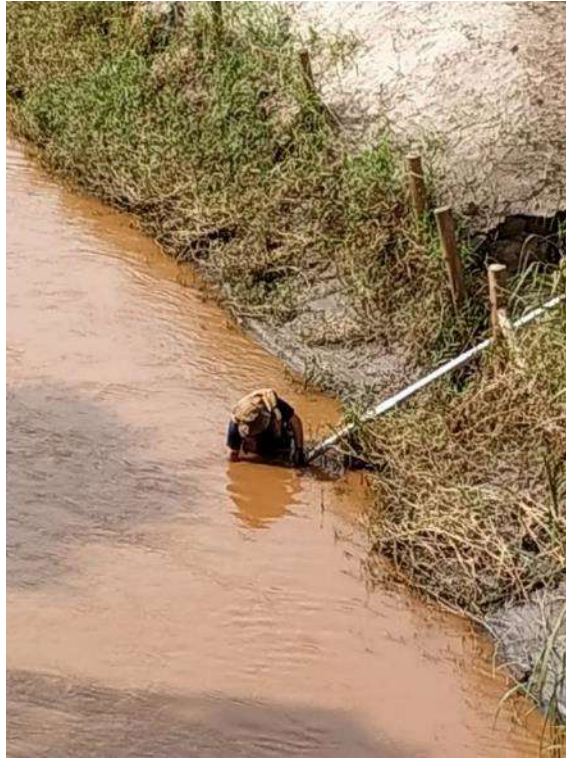
- Durante visita a estação no dia 04/02/2020 foi identificado que mais uma vez a condição local de fundo móvel e a elevação do nível enterraram o turbidímetro, impedindo sua manutenção. Foram realizadas tentativas de limpeza, mas sem sucesso;

*Figura 5 - Tentativa de limpeza da RGN 08 em 04/02/2020.*

- Foi identificada a necessidade do uso de flutuador como estrutura para fixação do turbidímetro neste ponto, em virtude do fundo móvel no local. Esta proposição de melhoria foi enviada no ofício OFI.NII.102018.4406 de 16/10/2018, sendo reiterada nos OFI.NII.022019.5553 de 28/02/2019 e OFI.NII.022019.8549 de 06/12/2019. A troca de estrutura, no entanto, foi autorizada somente após a cheia de 2020, por meio da Nota Técnica n°58 do GTA-PMQQS, recebida em 13/03/20;
- Os dados estão sendo medidos semanalmente com sonda padrão calibrada até que seja possível retirar o turbidímetro e efetuar a troca de estrutura para fixação do equipamento.

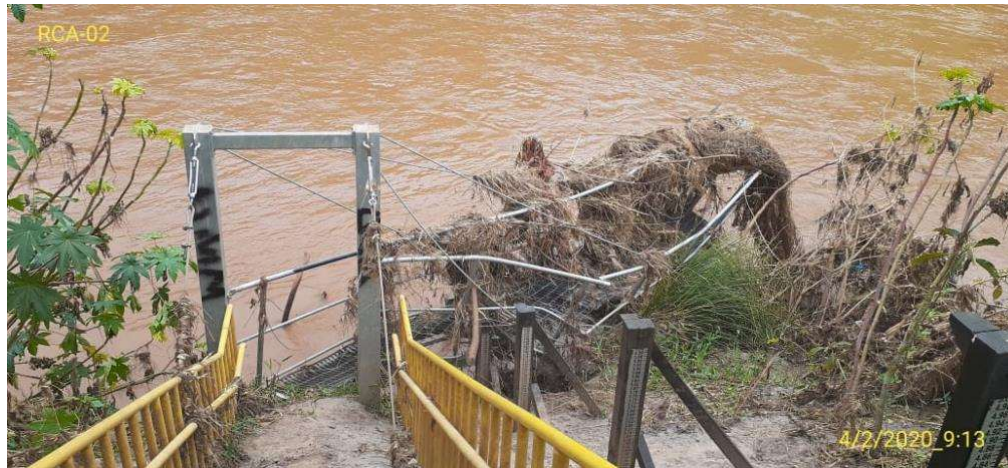
- Durante a visita de manutenção preventiva foi identificado que o píer de acesso e sustentação da tubulação de proteção da sonda foi destruído pelo acúmulo de material trazido pelo grande fluxo de água do rio do Carmo, contudo a tubulação de proteção da sonda adequada no período chuvoso anterior (2017/2018) resistiu ao impacto e a estação continuou transmitindo os dados;

Figura 6 - Estação RCA 02 em 04/02/2020

- Verificações dos dados estão sendo realizadas semanalmente com sonda padrão calibrada para garantir a confiabilidade das medições;
- Será realizada a retirada do píer e a instalação de tubulação em modelo mais resistente composto por tubo de 6” com parede de 3mm de espessura em aço, conectada por flanges a cada 3 m e 1 m de grade de proteção com barra de 3/8” e grade de reforço (conforme figura apresentada anteriormente);

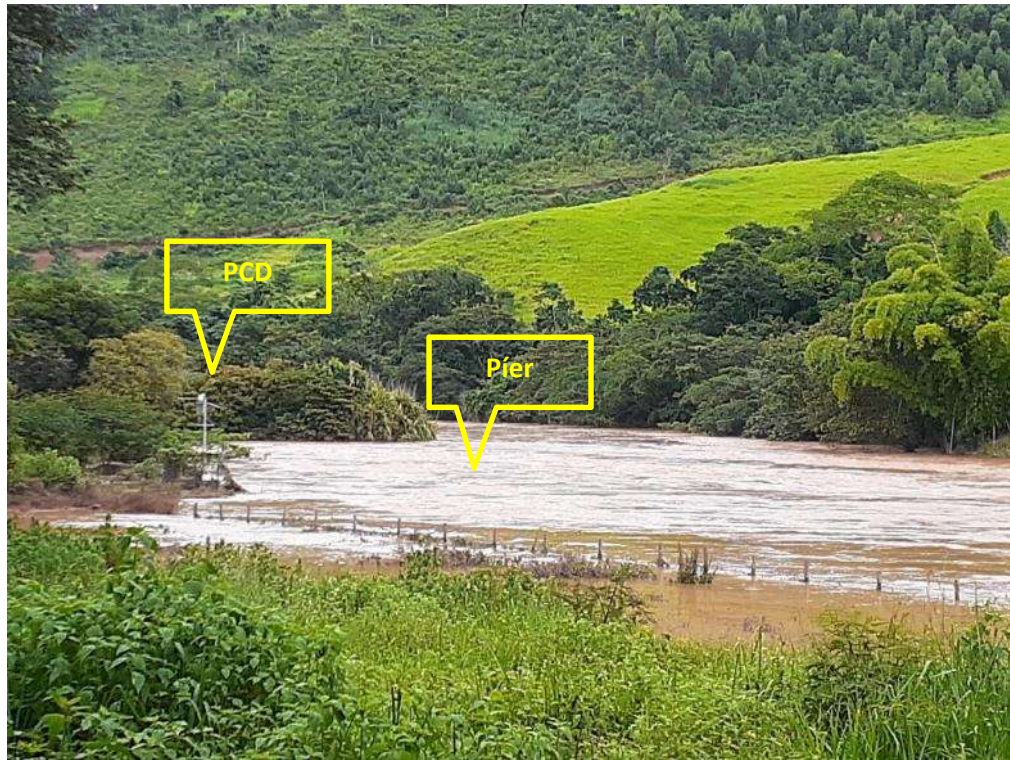
- Após obtenção da autorização, as tratativas para realocação da sonda foram iniciadas e no dia 27/01/2020 a equipe de campo identificou que o píer de acesso a sonda e parte da PCD estavam submersos;

*Figura 7 - Estação RDO 01 submersas em 27/01/2020.*

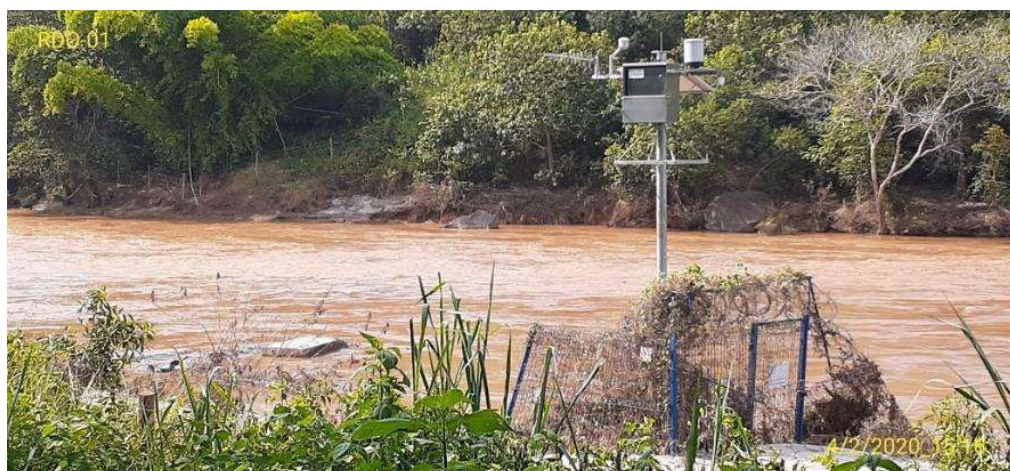
- Em 04/02/2020, durante nova visita após a redução do nível, foi constatado que o píer de acesso a sonda e o gradil de proteção da PCD foram destruídos;

*Figura 8 - Estação RDO 01 em 04/02/2020 - detalhe do gradil da PCD danificado.*

- Dia 18/02/2020 a equipe de campo desmobilizou toda a estrutura da RDO 01, incluindo os equipamentos danificados;

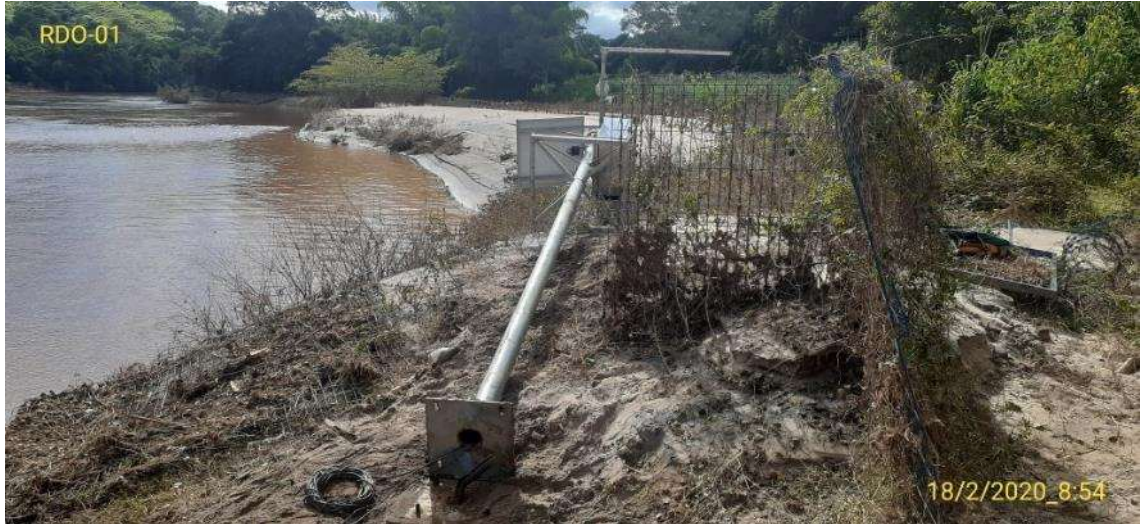
*Figura 9 - Equipamentos da RDO 01 sendo desmobilizados.*

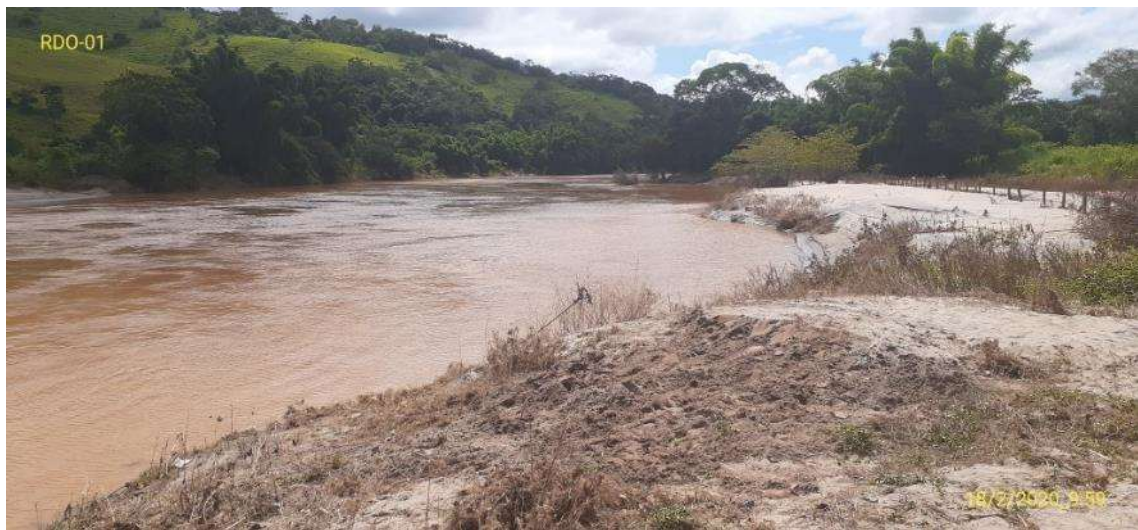
*Figura 10 - Local onde se localizava RDO 01 após desmobilização.*

- Iniciado o processo de mobilização para instalação da RDO 01 no novo local aprovado pela CT- SHQA;

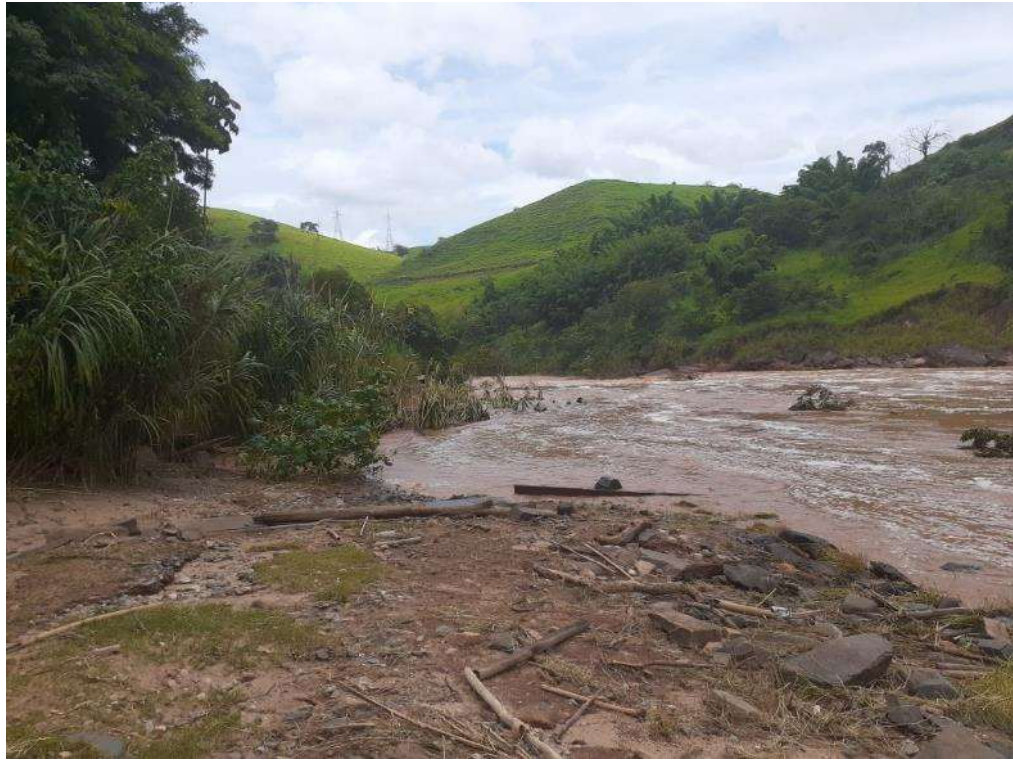
- Identificado no dia 25/01/2020 que a estação teve sua transmissão interrompida e durante a visita da equipe ao local no dia 27/01/2020 não foi possível avistar a estação devido ao elevado nível do rio;

*Figura 11 - Vista do local de instalação da RDO 02.*

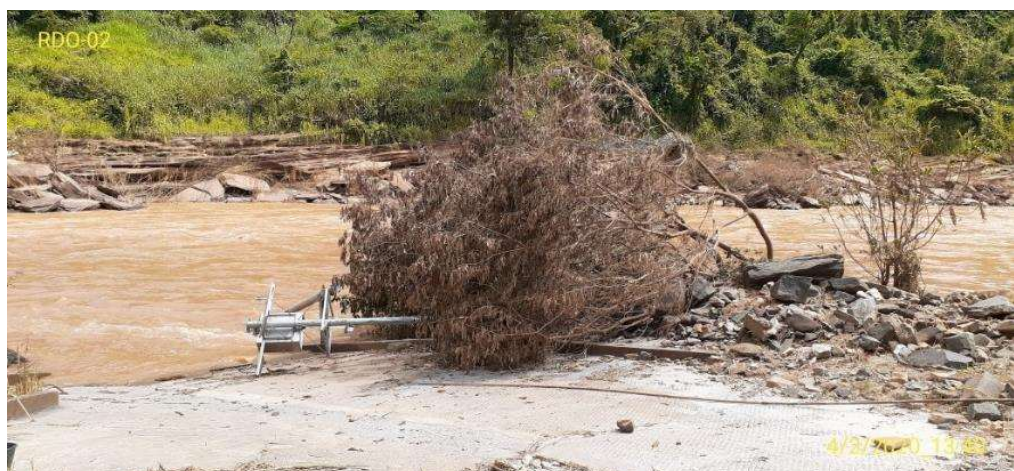
- No dia 04/02/2020, depois da redução do nível do rio, foi possível verificar que o poste da PCD foi derrubado, o que causou a interrupção da transmissão de dados;

*Figura 12- Poste da RDO 02 derrubado pela força da água.*

- Os dados foram medidos semanalmente com sonda padrão calibrada até o restabelecimento da estação;
- Em 18/02/2020 o poste retirado da PCD da RDO 01 foi instalado no local atual da RDO 02 para acelerar seu restabelecimento;
- No dia 19/02/2020 a estação voltou a transmitir normalmente;

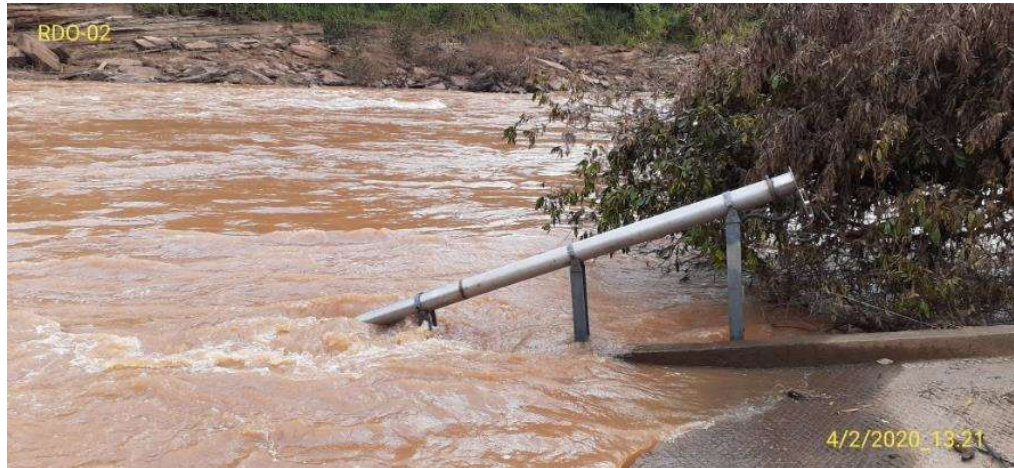
- A tubulação que foi modificada após o período chuvoso de 2017/2018, resistiu ao evento de forma satisfatória, evitando perda de equipamentos;

*Figura 13 - Tubo de proteção da sonda na RDO 02 que resistiu ao evento de cheia.*

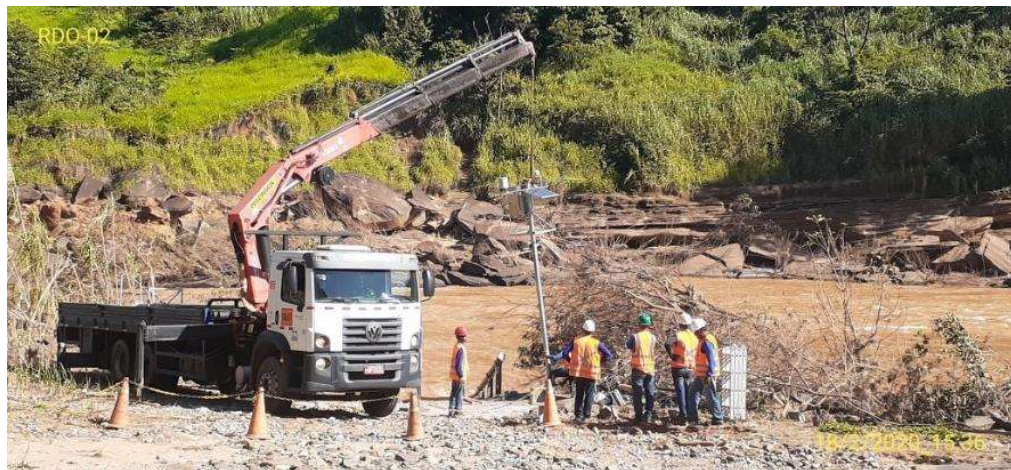
*Figura 14 - Instalação do poste da RDO 02 para retomada das transmissões.*

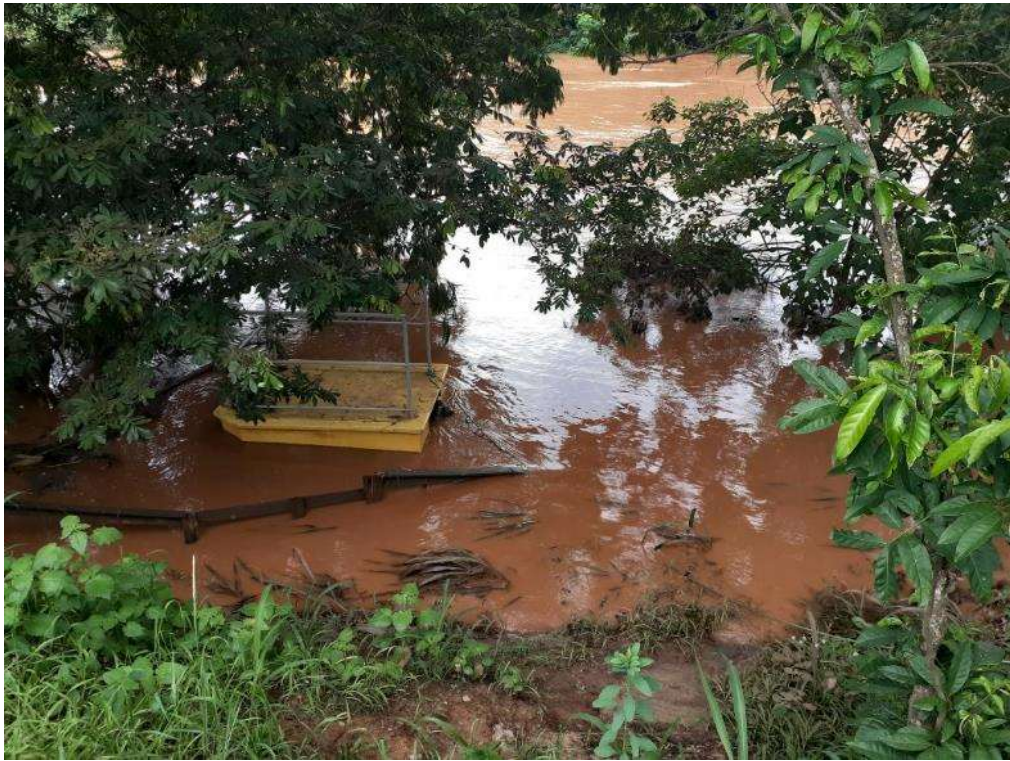
- Na data de 25/01/2020 a RDO 03 parou sua transmissão de dados e no dia 27/01/2020 foi identificado que a causa foi a ruptura do cabo de alimentação e comunicação da sonda, provavelmente causada por material transportado pelo rio e acumulado no cabo de ligação da PCD ao catamarã. O reparo não foi possível devido ao elevado nível do rio;
- O catamarã e a sonda não foram perdidos, pois os funcionários do areal onde se localiza a estação, ao perceberem a elevação brusca do nível do rio amarram o mesmo em uma árvore próxima;

*Figura 15 - Catamarã preso a árvore, ao lado da escada de acesso completamente submersa.*

- Medições *in situ* foram realizadas semanalmente com sonda padrão calibrada para verificar as condições do rio até o restabelecimento da estação em 18/02/2020;
- Nos dias 03/02/2020 e 13/02/2020 foram realizadas novas tentativas de restabelecimento da comunicação dos dados da sonda, mas devido ao elevado nível do

rio e as condições de acúmulo de material nas margens e nas escadas de acesso, o reparo não foi possível;

- Em 18/02/2020, após a melhora das condições de acesso e segurança, o reparo no cabo foi realizado e a transmissão restabelecida;
- Foi realizada uma adequação na estrutura de fixação da sonda, conforme imagem enviada, substituindo o catamarã por uma estrutura semelhante à usada na estação RDO 02, que resistiu ao evento de cheia, com o uso de tubulação em modelo mais resistente composto por tubo de 6” com parede de 3mm de espessura em aço, conectada por flanges a cada 3 m e 1 m de grade de proteção com barra de 3/8” e grade de reforço;

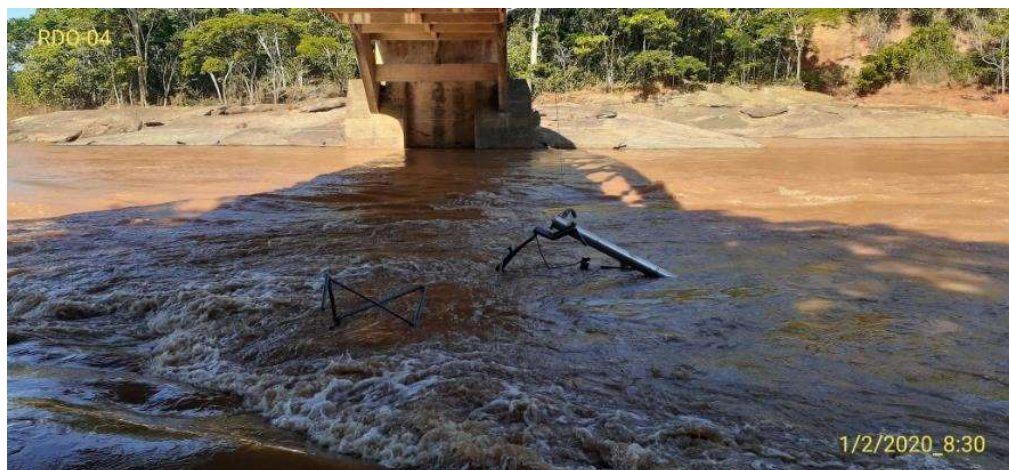
- Identificado no dia 25/01/2020 que a estação teve sua transmissão interrompida e durante a vista da equipe ao local no dia 01/02/2020 foi possível observar que a transmissão dos dados de qualidade de água foram interrompidos devido ao cabo de comunicação da sonda estar rompido, também foi possível verificar que o píer de acesso a sonda estava destruído;

Figura 16 - Pier da estação RDO 04 danificado e submerso – foto de 01/02/2020.

- Será adequada a estrutura com tubulação de modelo mais resistente composto por tubo de 6” com parede de 3mm de espessura em aço, conectada por flanges a cada 3 m e 1 m de grade de proteção com barra de 3/8” e grade de reforço;

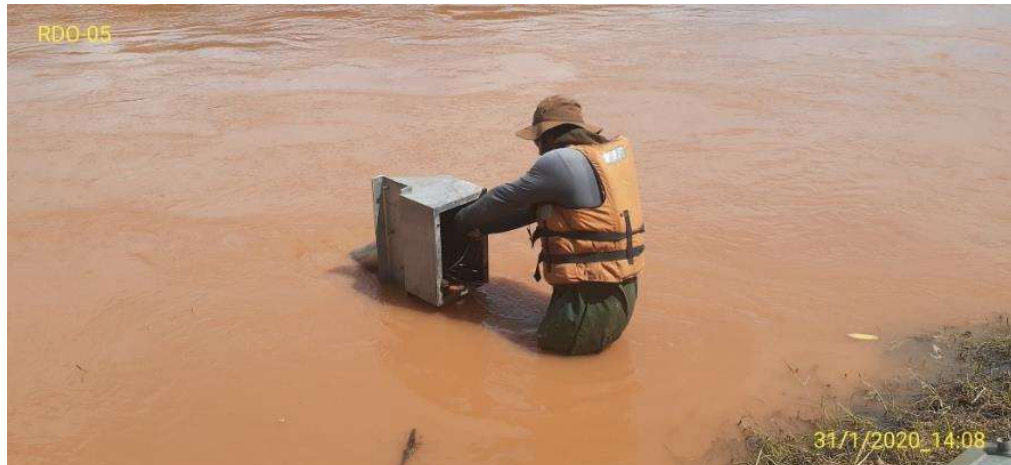
- Identificado que a partir do dia 26/01/2020 os dados da estação apresentaram variações típicas de falhas eletrônicas e obstrução de sensores;
- Em visita no dia 31/01/2020 foi identificado que a sonda estava presa na sua estrutura de proteção devido ao acúmulo de sedimento no interior da tubulação;

Figura 17 - Tentativa de retirada da sonda na RDO 05.

- Em 06/02/2020 foi possível a retirada da sonda após a limpeza da tubulação;
- No dia 14/02/2020 a equipe retornou ao local para verificação de alarmes gerados, mas não foi possível a correta manutenção pois o nível do rio se elevou novamente impedindo o acesso a sonda;

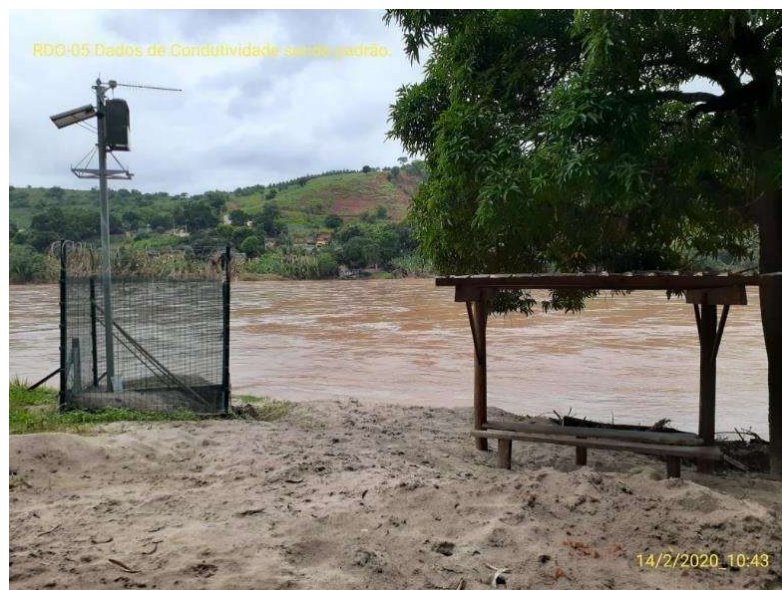
Figura 18 - Caixa de acesso a sonda da RDO 05 encoberta pelo rio.

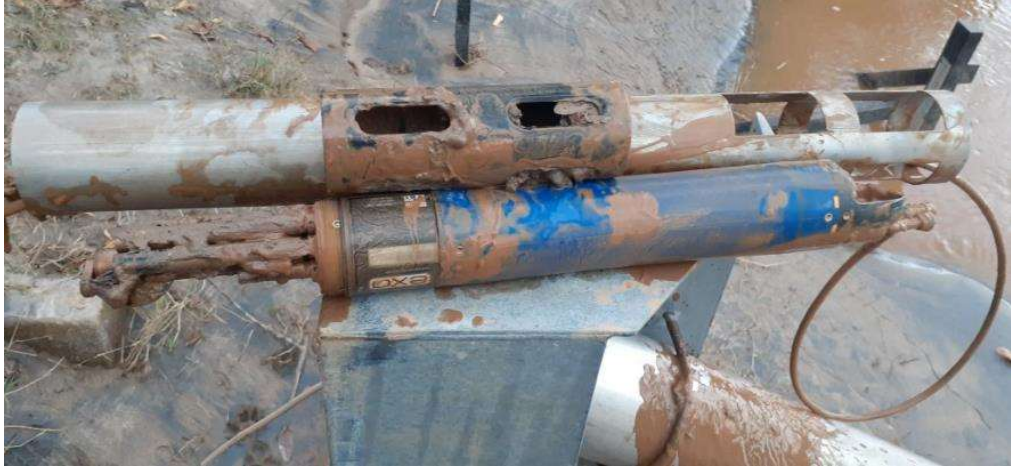
- Durante visita a estação no dia 21/02/2020 foi possível realizar a manutenção onde foi identificado que a sonda se encontrava enterrada no sedimento de fundo. A limpeza foi realizada e o equipamento substituído. A altura de instalação da estrutura de fixação da sonda foi ajustada para evitar novo contato dos sensores com o leito;

*Figura 19 - Sonda da RDO 05 retirada em 21/02/2020.*

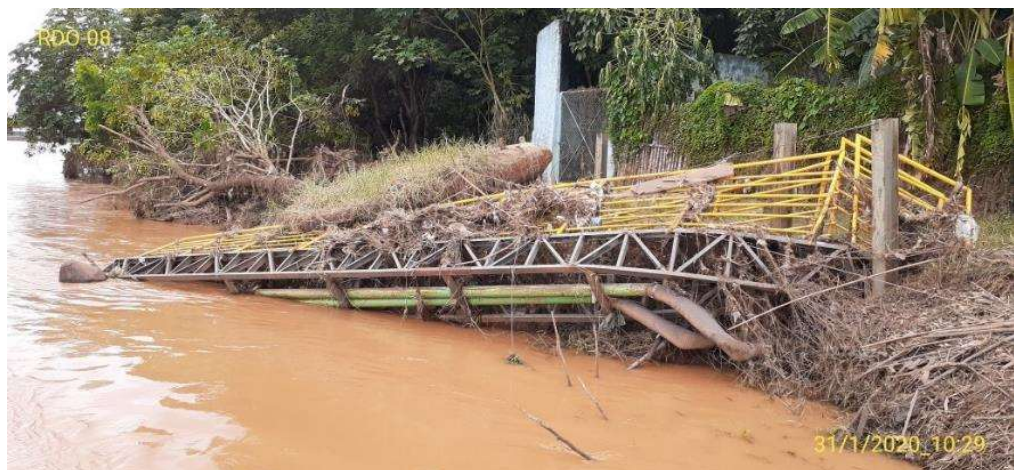
- No dia 31/01/2020 durante visita à estação RDO 08, pode-se constatar os danos causados no píer de acesso, apesar de não ter ocorrido interrupção das transmissões;

*Figura 20 - Pier danificado da RDO 08 em 31/01/2020.*

- Em 06/02/2020 com a redução do nível do rio foi possível acessar a sonda e realizar a verificação do equipamento, garantido a obtenção de dados mesmo com os danos;
- Como proposta de alteração, sugerimos a fixação da sonda no píer da ETA Vila Isa, que fica ao lado. Pode ser observado na *Figura 22*, que o referido píer não sofreu avarias e a tubulação de proteção da sonda que manteve o equipamento intacto, será reforçada e instalada nesta estrutura;

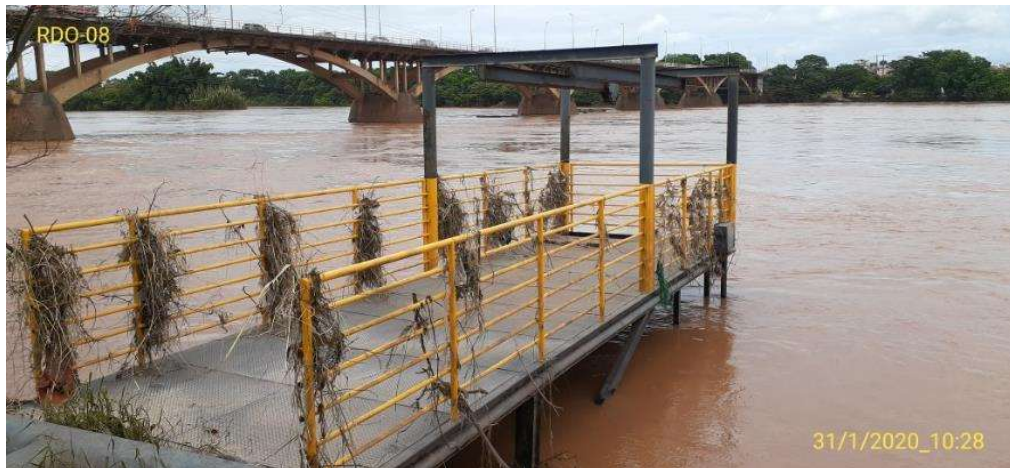
*Figura 21 - Pier da ETA Vila Isa em Gov. Valadares/MG, atingido pelo cheia, mas sem danos estruturais.*

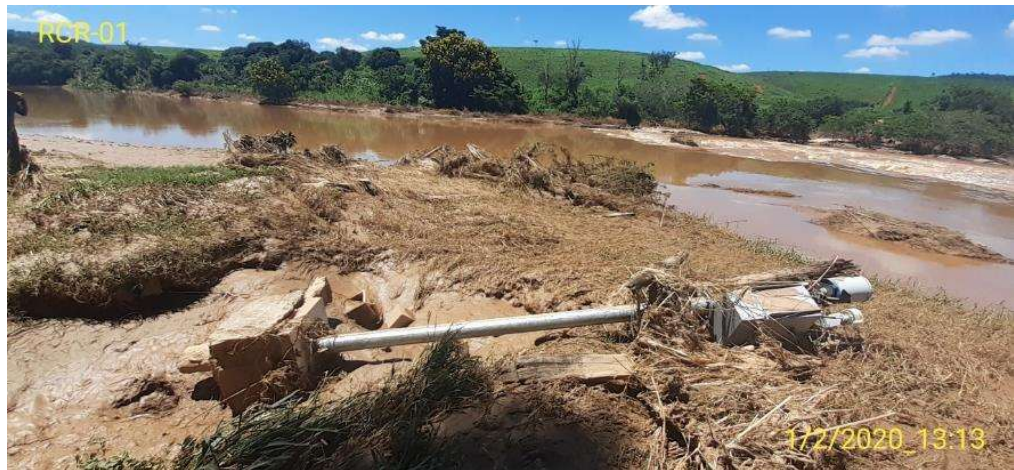
- No dia 30/01/2020 a estação RCR 01 parou de transmitir todos seus dados;
- Em 01/02/2020 a equipe de campo conseguiu chegar até o local e foi possível constatar que o poste de transmissão da PCD havia sido derrubado pela força da água;

Figura 22 - Estação RCR 01 em 01/02/2020, danificada pela cheia do dia 30/01/2020.

- Estruturas danificadas foram retiradas do local;
- A proposta de alteração é instalar o sensor de nível no local original, mas as estruturas de transmissão de dados e pluviômetro serão reinstaladas utilizando as edificações do ETA de Barra do Cuieté, local por onde era realizado o acesso a estação de monitoramento e que está em cota mais elevada em relação ao local original;
