**RELATÓRIO INFORMATIVO DE ALTERAÇÃO DO PONTO DE
ANCORAGEM DA BOIA – ESTAÇÃO DE MONITORAMENTO RDO-16**

Maio/2020

**RELATÓRIO INFORMATIVO DE ALTERAÇÃO
DO PONTO DE ANCORAGEM DA BÓIA –
ESTAÇÃO DE MONITORAMENTO RDO-16 E
RESPOSTA AO OFÍCIO CT-SHQA N°03/2020**

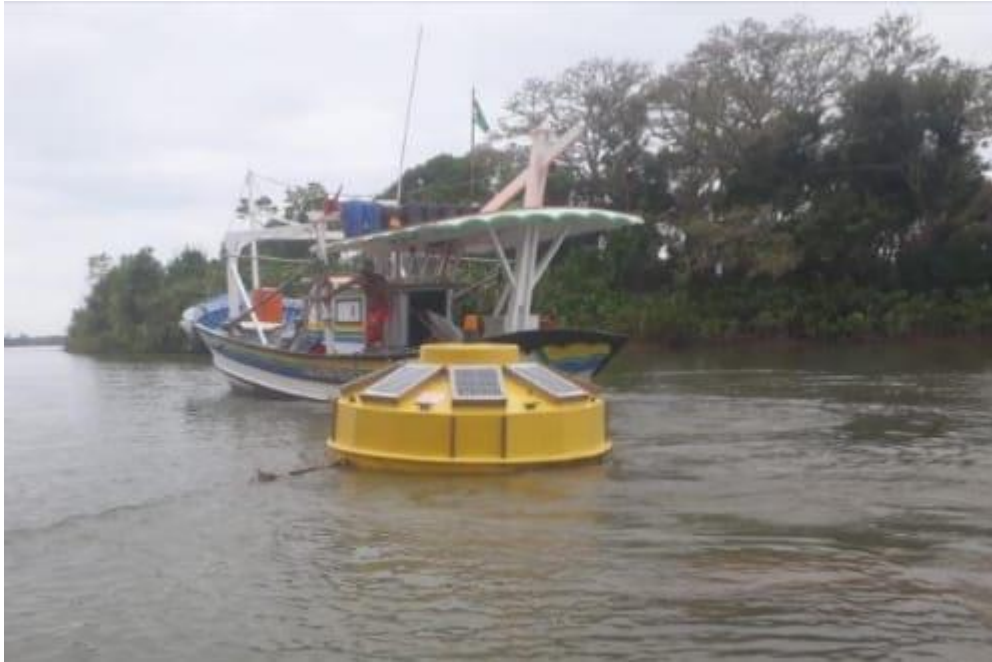
Figura 1- Transporte da boia até o novo local.

- Remoção das cordas de fixação da boia e transporte até o novo local (Figura 1)

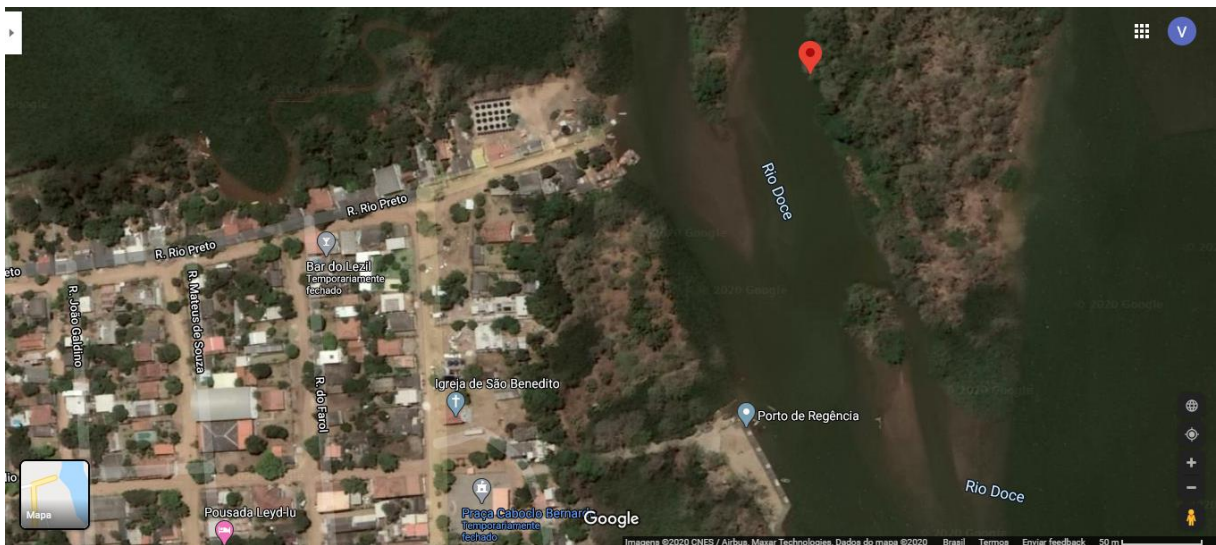
Figura 2 - Local de instalação da boia.

- Posicionamento da boia no local indicado (Figuras 2 e 3);

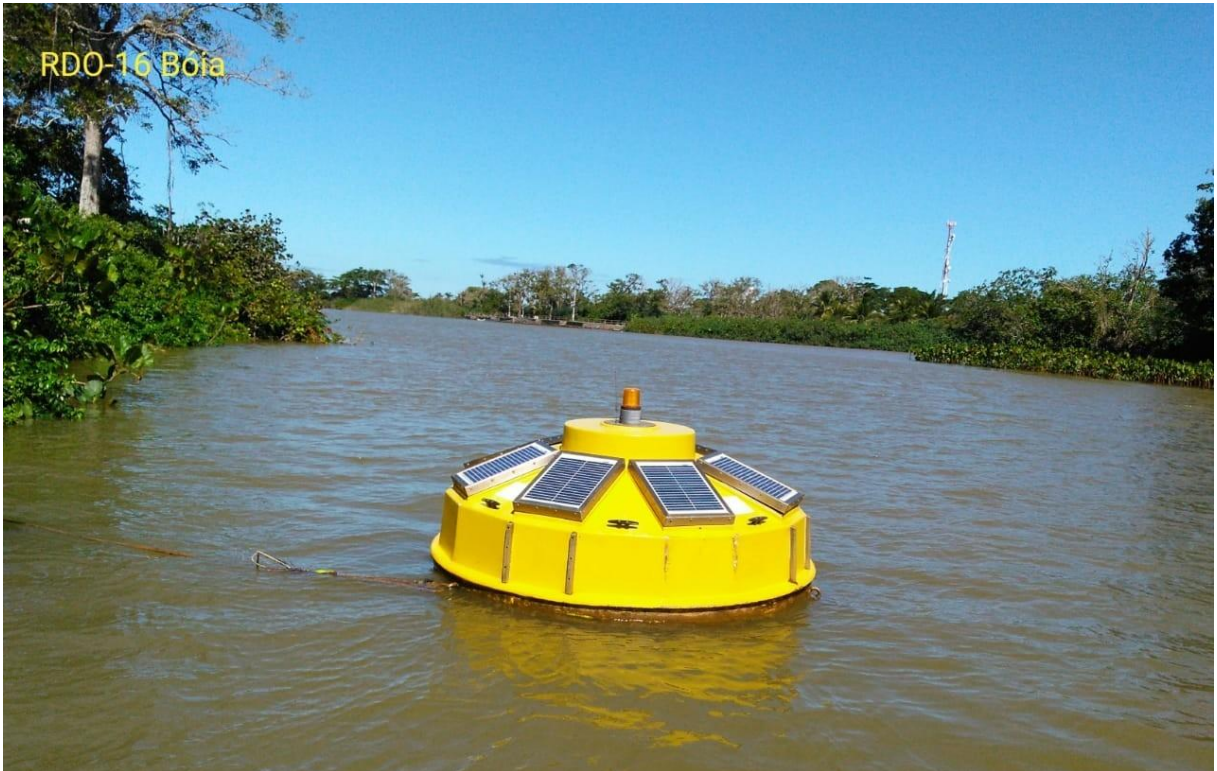
Figura 3 - Vista de montante para jusante da boia posicionada no local determinado, onde é possível ver o porto de Regência ao Fundo, ponto de referência para localização do equipamento.

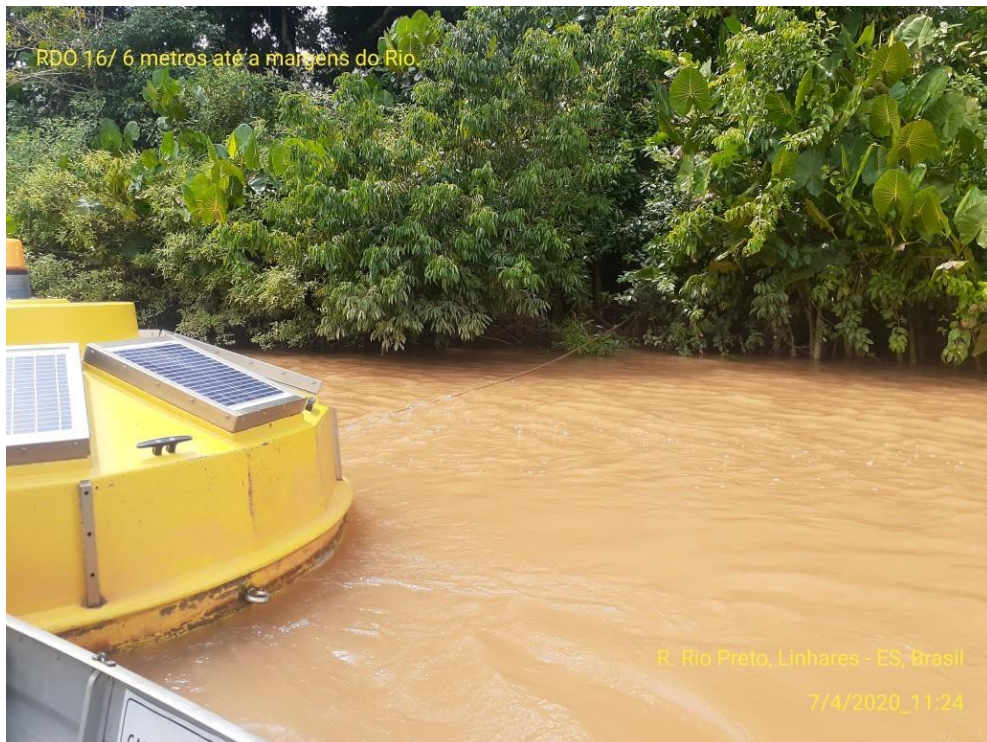
Figura 4 - Fixação por corda na margem.

- No novo local, a fixação foi realizada com o uso de corda marítima de 6 metros presa a um ponto fixo na ilha próxima (Figura 4);

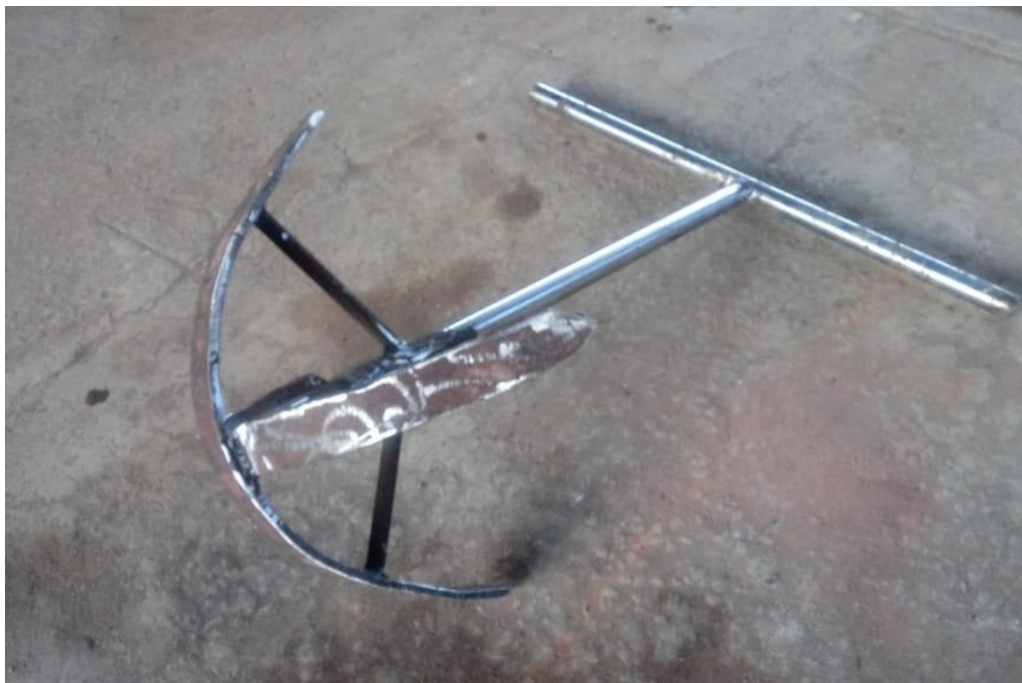
Figura 5- Ancora usada na fixação da boia no fundo do rio.

- Para manter o posicionamento da boia também foi utilizada ancora confeccionada em aço inox com corda marítima de 15 metros (Figura 5);
