2º RELATÓRIO MENSAL

OPERAÇÃO ASSISTIDA

SISTEMA ALTERNATIVO DE ABASTECIMENTO DE ÁGUA

RESPLENDOR

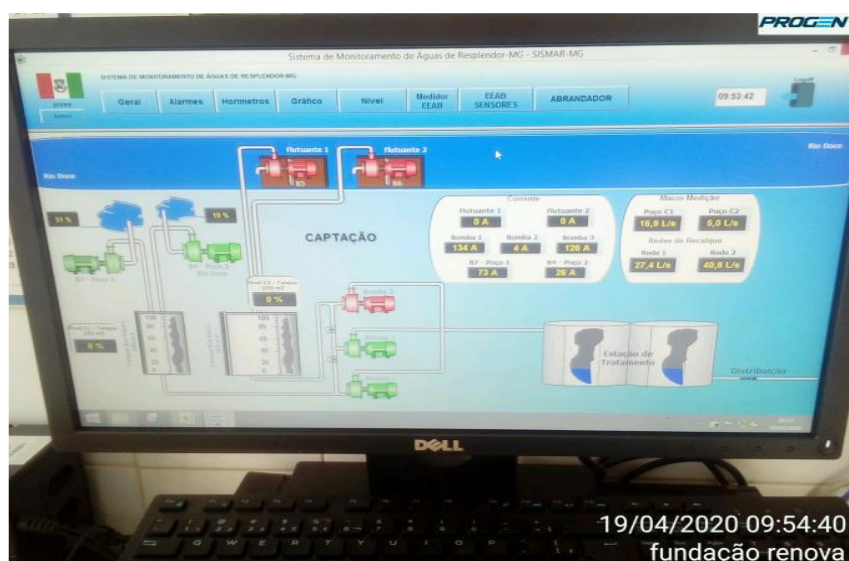
A terceira bomba leva a água para a elevatória. Essas bombas operam no modo automático, diretamente pelo painel eletrônico (Figura 1).

Figura 1 – Painel de monitoramento das bombas e vazão

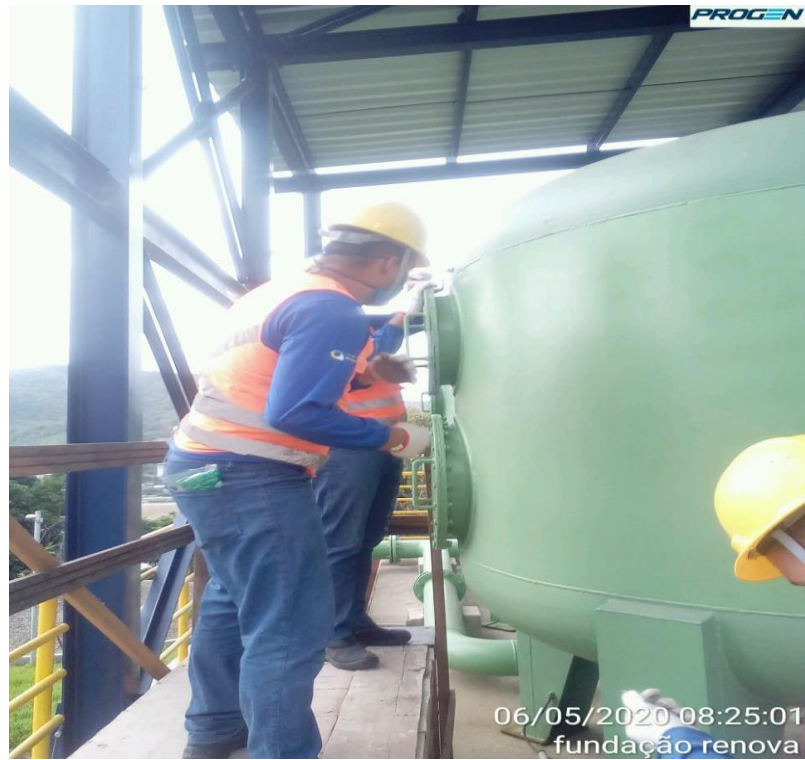
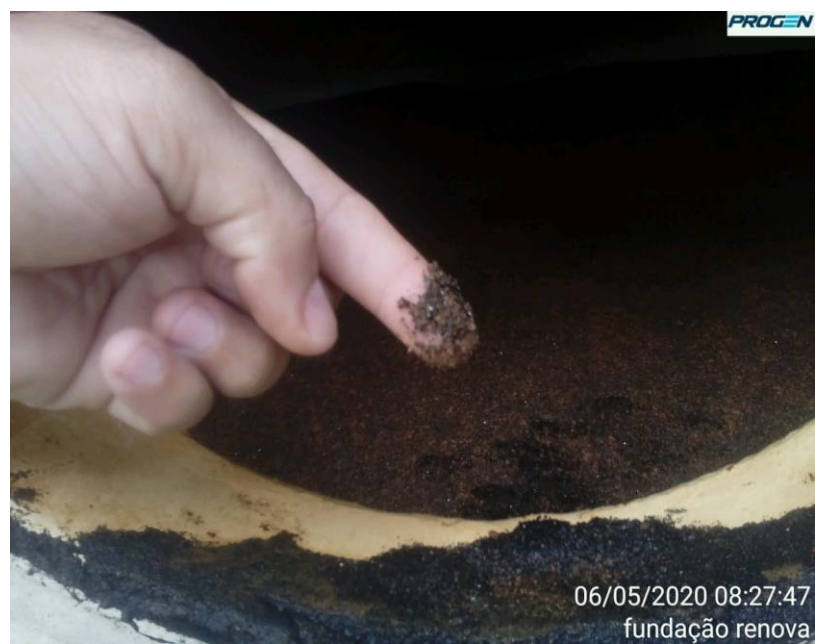
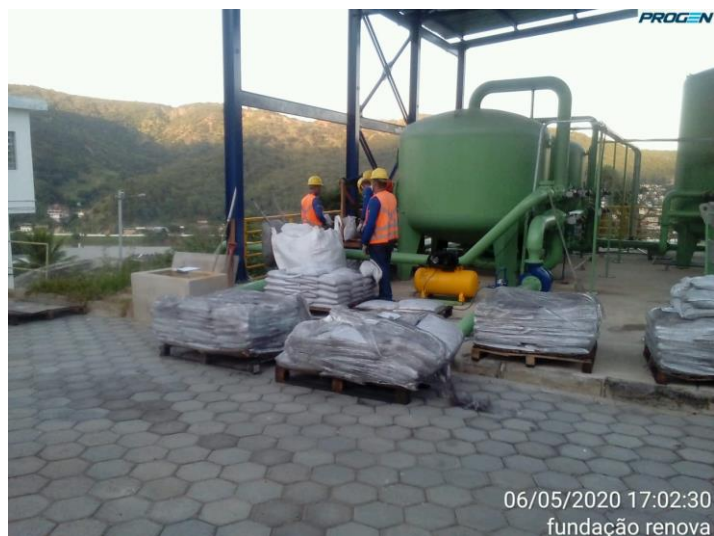
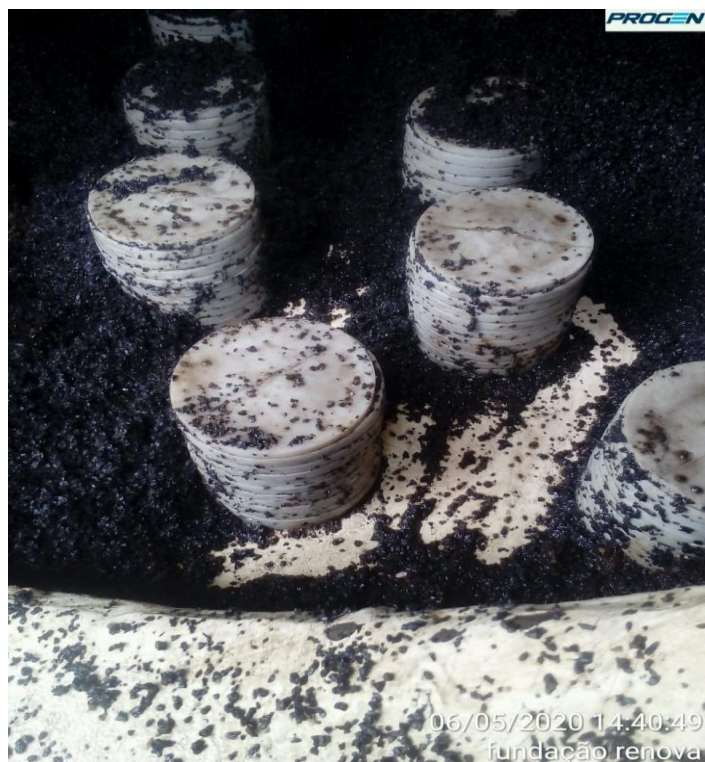
Check List				
Verificação Operação Assistida				
Item de verificação	Conformidade			Observação
	Mês 01	Mês 02	Mês 03	
Retrolavagem e pré-filtração do Filtro STARF	✓	✗		Foi realizada a troca do material filtrante do filtro de zeólitos no dia 06.05 (Figuras 2, 3, 4 e 5).
Retrolavagem e pré-filtração do filtro STARC	✓	✓		Sem intercorrências
Retrolavagem e pré-filtração do filtro SPCa	✓	✗		Foi identificado vazamento na válvula de alívio de 2" polegadas de bronze, que aguarda manutenção da equipe da Controll Master para ser solucionado.
Regeneração da Resina Catiônica e pré-filtração	✓	✓		Sem intercorrências.

Figura 2 – Troca do material do Filtro STARF

Figura 3 – Troca do material do Filtro STARF

Figura 4 – Troca do material do Filtro STARF

Figura 5 – Troca do material do Filtro STARF

Ainda vale destacar que a substituição do material filtrante com aumento da carga de zeólitos, tornou o sistema mais robusto para a remoção dos metais.

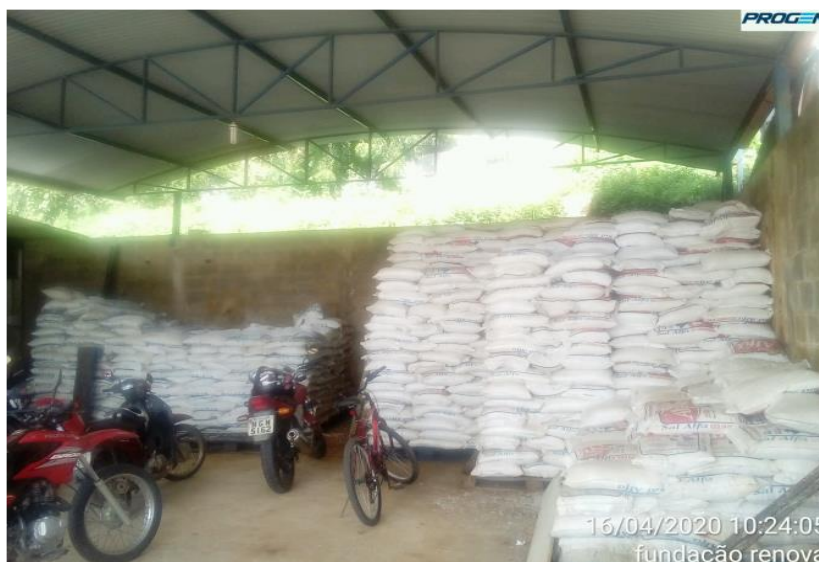
Check List Verificação Operação Assistida				
Item de verificação	Conformidade			Observação
	Mês	Mês	Mês	
	01	02	03	
Verificar estoque de sal	✓	✓		Sem intercorrências
Verificar nível do Tanque de salmoura	✓	✓		Sem intercorrências

Figura 6 – Estoque de Sal

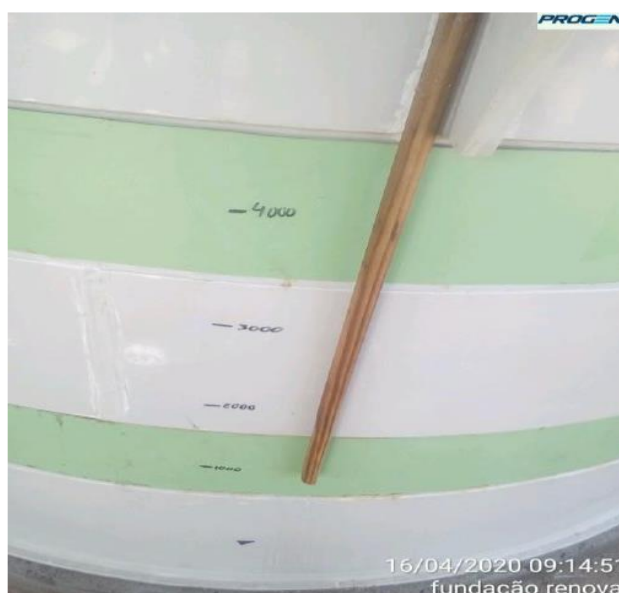
Figura 7 – Nível da Salmoura

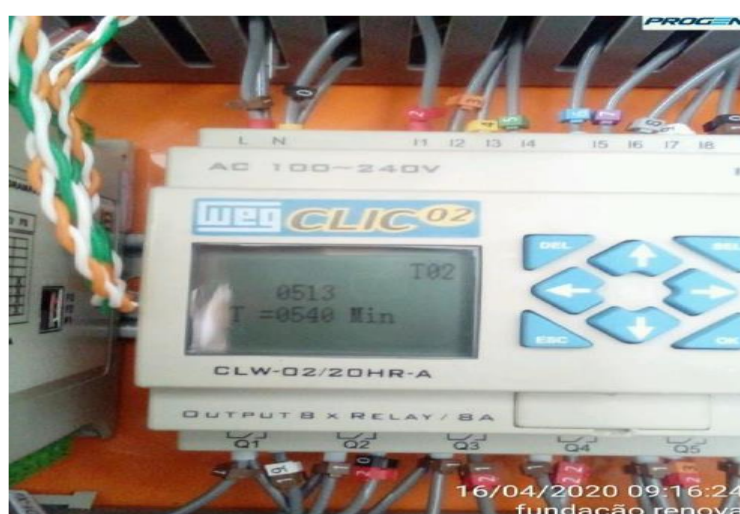
Constatou-se que todas as funções de entradas no CLP responderam de forma satisfatória, sendo que ele tem operado no modo automático e, quando necessário, no modo manual.

Figura 8 – Painel de operação do Sistema automático

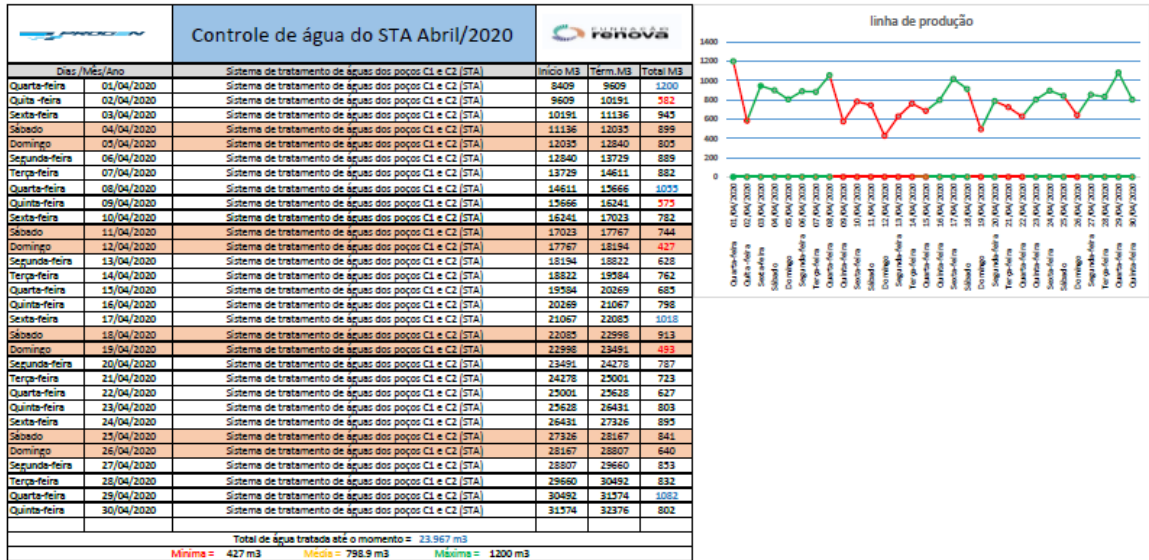
O STA produziu durante todo o mês de abril o volume total de 23.967 m³ de água (Figura 9).

Figura 9 – Produção de água pelo STA em abril

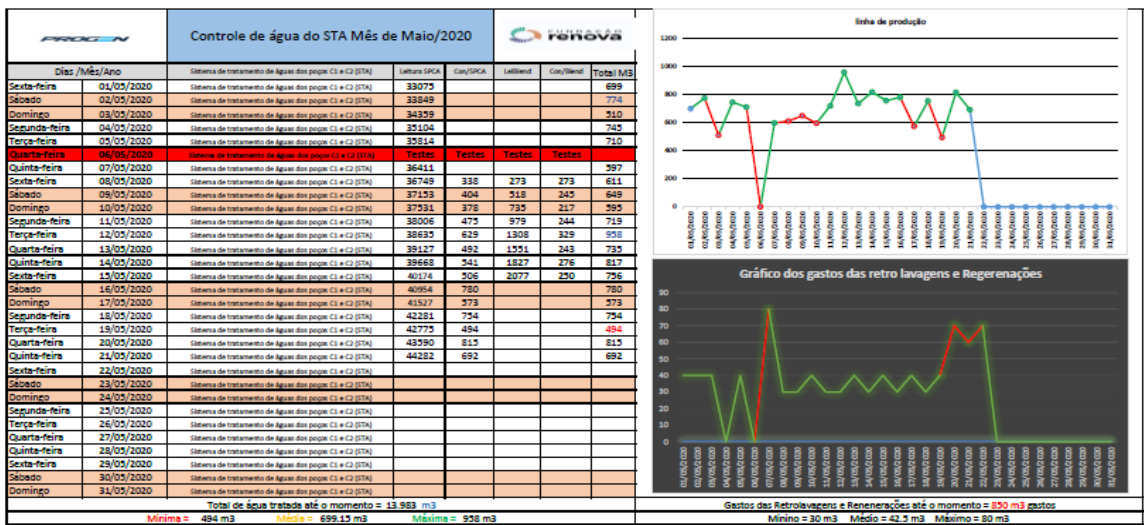
O STA produziu em maio, até o dia 17, o volume de 11.228 m³ de água (Figura 10).

Figura 10 – Produção de água pelo STA em maio
