3º RELATÓRIO MENSAL

OPERAÇÃO ASSISTIDA

SISTEMA ALTERNATIVO DE ABASTECIMENTO DE ÁGUA

RESPLENDOR

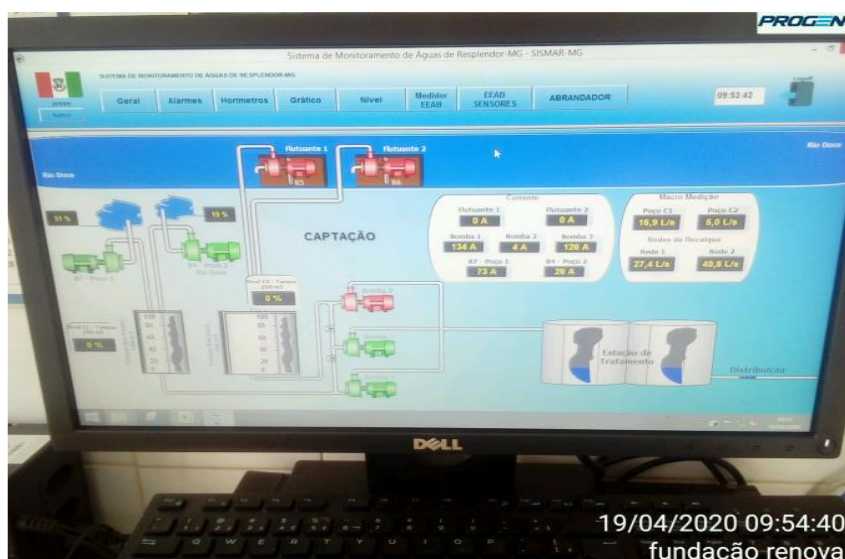
Figura 1 – Painel de monitoramento das bombas e vazão

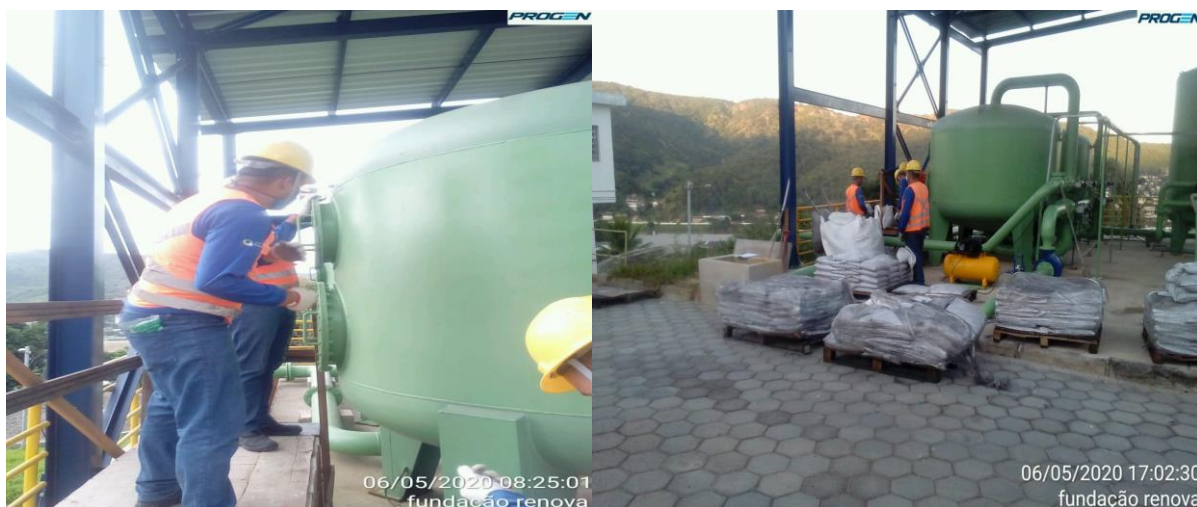
Check List				
Verificação Operação Assistida				
Item de verificação	Conformidade			Observação
	Mês 01	Mês 02	Mês 03	
Retrolavagem e pré-filtração do Filtro STARF	✓	✗	✗	O filtro STARF está apresentando residual de manganês em sua saída. No dia 06/05 foi aumentada a carga do material filtrante do filtro de zeólitos (Figuras 2 e 3).

Para efetivar o incremento de carga de material filtrante no filtro STARF, devido a política de qualidade do fabricante, foi realizada a substituição de todo o material filtrante com ônus apenas da carga incremental. Dessa maneira, foi solucionado o problema de residual de manganês na saída do filtro STARF.

No entanto, no dia 19/05 o filtro STARF voltou a apresentar residual de manganês em sua saída. Dessa forma, tão logo seja possível, será programada nova visita do fornecedor do equipamento e amostragens por laboratório certificado para rastrear a causa de residual deste metal.

Figura 2 – Troca do material do Filtro STARF

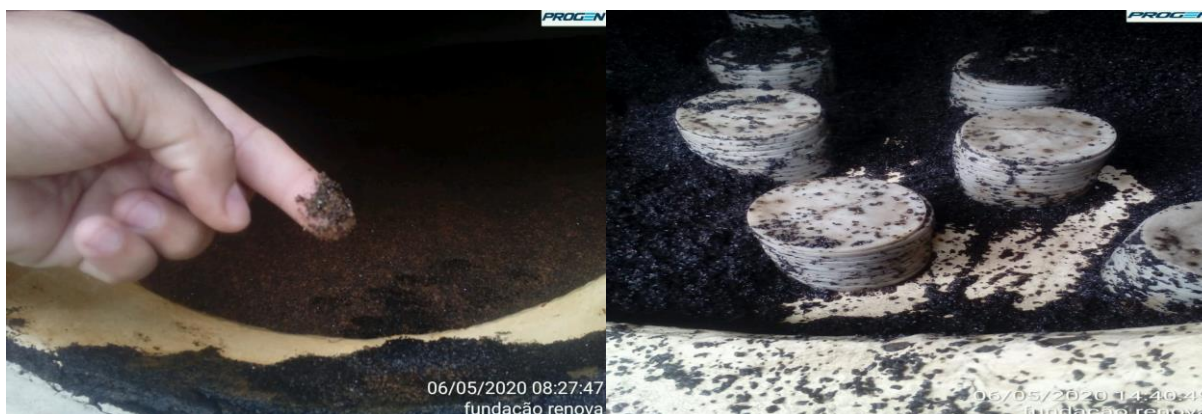
Figura 3 – Material filtrante (à esquerda) e crepinas do Filtro STARF (à direita)

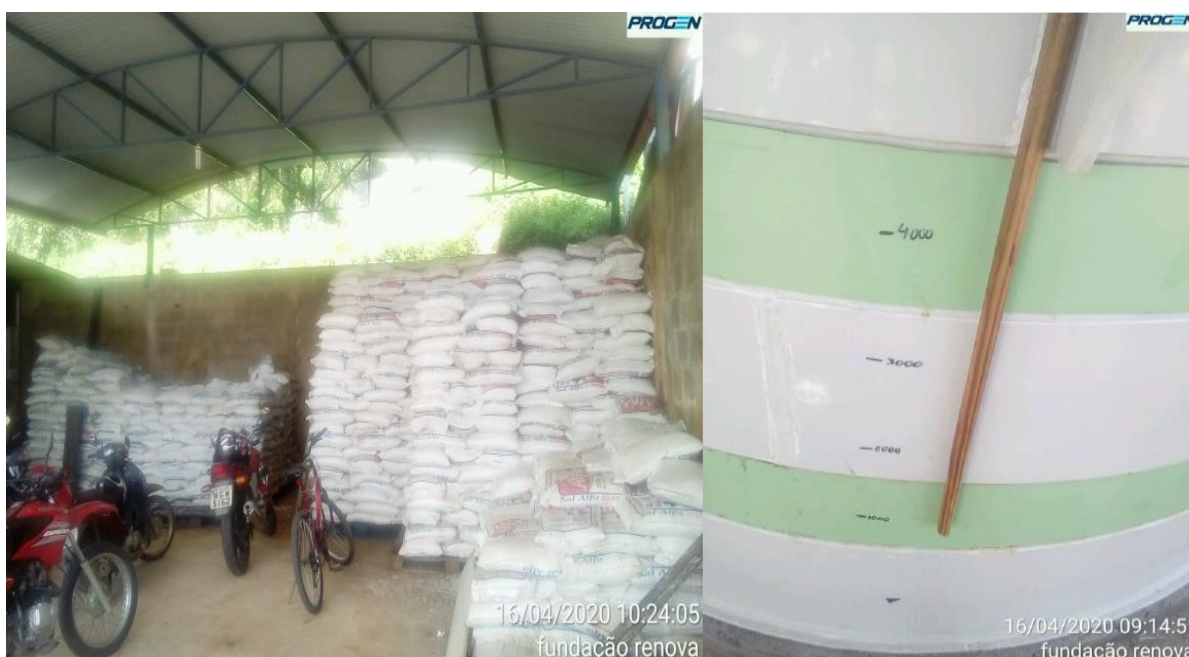
Check List				
Verificação Operação Assistida				
Item de verificação	Conformidade			Observação
	Mês 01	Mês 02	Mês 03	
Verificar estoque de sal	✓	✓	✓	Sem intercorrências
Verificar nível do Tanque de salmoura	✓	✓	✓	Sem intercorrências

Figura 4 – Estoque de Sal (à esquerda) e Nível tanque da salmoura (à direita)

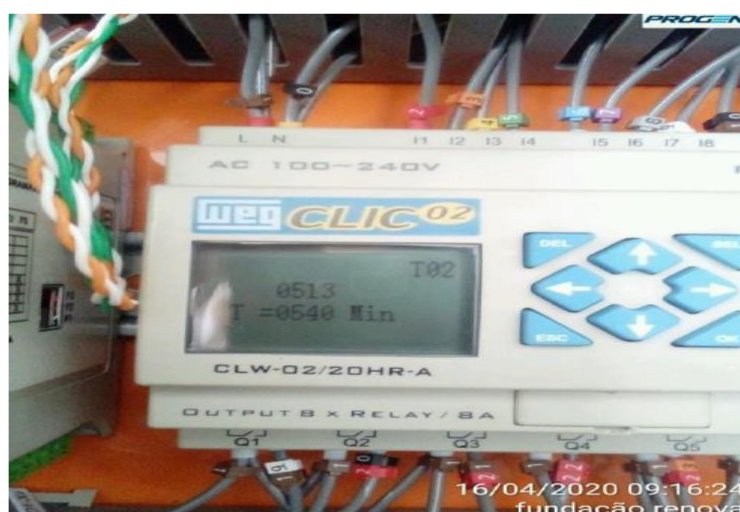
Constatou-se que todas as funções de entradas no CLP responderam de forma satisfatória, sendo que ele tem operado no modo automático e, quando necessário, no modo manual.

Figura 5 – Painel de operação do Sistema automático
