**RELATÓRIO INFORMATIVO DE RETOMADA DA OPERAÇÃO DA  
ESTAÇÃO AUTOMÁTICA DO PMQQS - RDO 04**

**Outubro/2020**

Este relatório apresenta as adequações realizadas para retomada da estação automática de monitoramento do PMQQS RDO 04, localizada próxima a ponte do parque estadual do rio Doce, que foi danificada após as cheias de janeiro/2020.

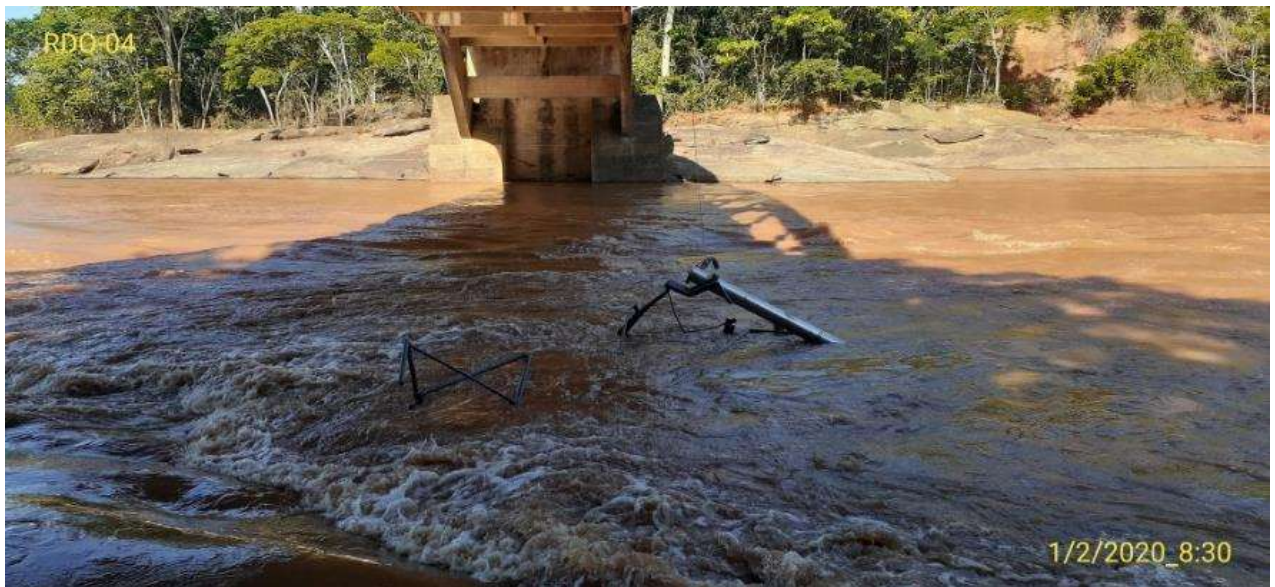
A estação RDO 04 teve sua estrutura de suporte destruída e a sonda multiparâmetro arrastada pela água, não sendo localizada. A manutenção corretiva poderia ser realizada apenas após a redução do nível do rio o que ocorre a partir de abril no fim do período chuvoso, mas quando isso ocorreu as restrições de atividade devido a pandemia já vigoravam, impedindo os reparos de forma imediata.

- Identificado no dia 25/01/2020 que a estação teve sua transmissão interrompida e durante a visita da equipe ao local no dia 01/02/2020 foi possível observar que a transmissão dos dados de qualidade de água foi interrompida devido ao cabo de comunicação da sonda estar rompido. Também foi possível verificar que o píer de acesso a sonda estava destruído;

*Figura 1 - Píer da estação RDO 04 danificado e submerso – foto de 01/02/2020*

- Extinção do uso de píer próximo à margem do rio, para acesso e instalação da sonda;
- Instalação de 21 metros de tubulação de acondicionamento da sonda em modelo mais resistente, composto por tubo em aço de 6” com parede de 3mm de espessura, conectada por flanges a cada 3 metros e 1 metro de grade de proteção com barra de 3/8” e revestida

com chapa em aço inox perfurada e conformada tipo “chapa moeda”, para reforço da grade de proteção e redução de entrada de material grosseiro (folhas, galhos, resíduos, entre outros) no tubo de acondicionamento da sonda;

- Nova estrutura instalada na margem esquerda a jusante da ponte “Perdida”, de forma a usar a própria estrutura da ponte como forma de proteção contra materiais (folhas, galhos, resíduos, entre outros) trazidos pelo fluxo de água. Conforme indicação da equipe do parque estadual Rio Doce para evitar novos danos a estrutura;
- Fixação da estrutura diretamente na formação rochosa local, usando olhais de fixação e cabos de aço 5/16”;
- Instalação de nova sonda EXO 2 em substituição da sonda perdida durante o incidente de destruição do píer;
- Atualização da ficha descritiva da estação- Anexo I – Ficha descritiva da estação hidro meteorológica - RDO04.

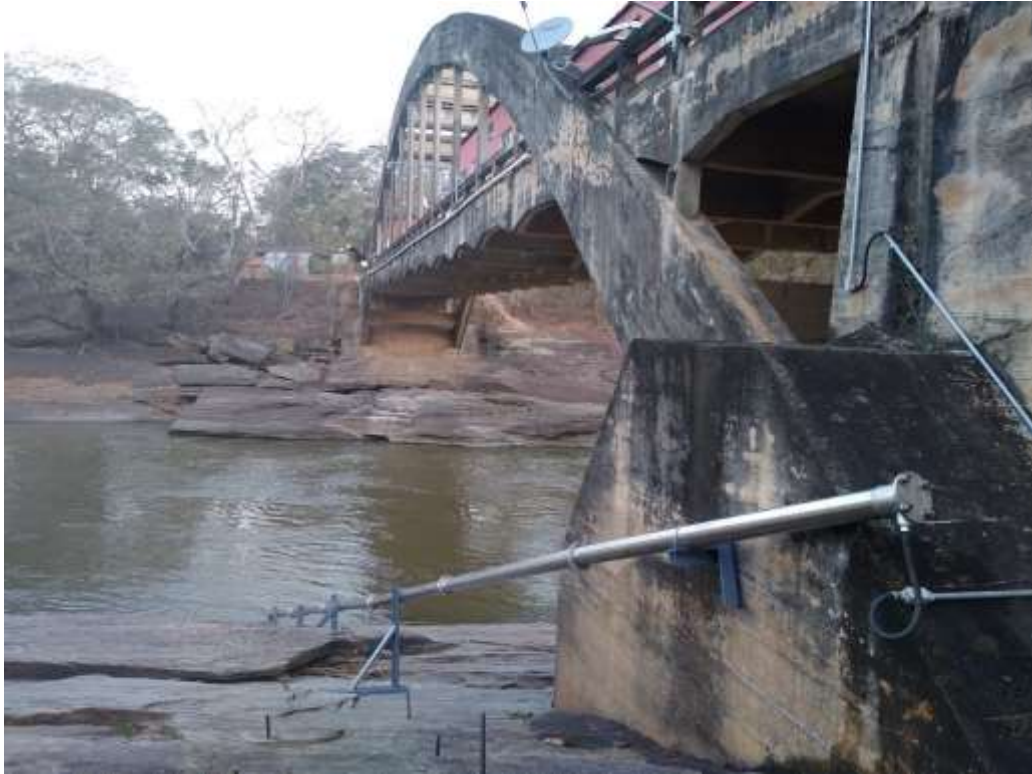
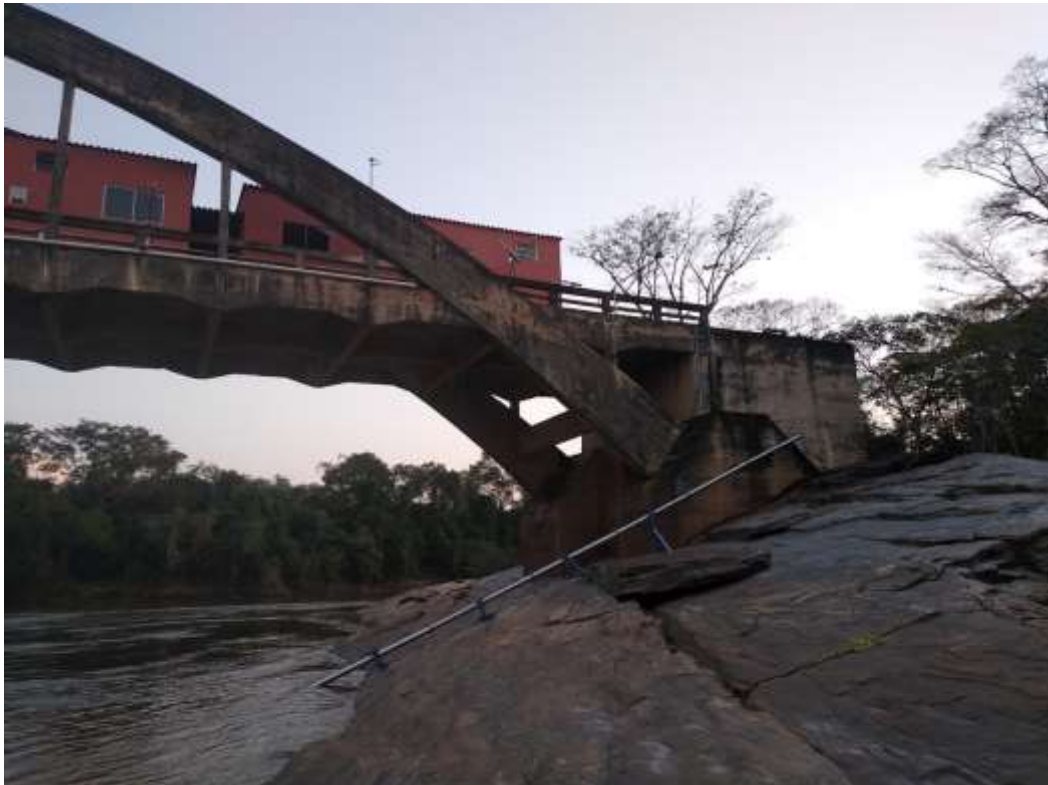
Figura 2 - Sequência de fotos da nova estrutura da RDO 04 por diversos ângulos – Fotos de 30/09/2020.

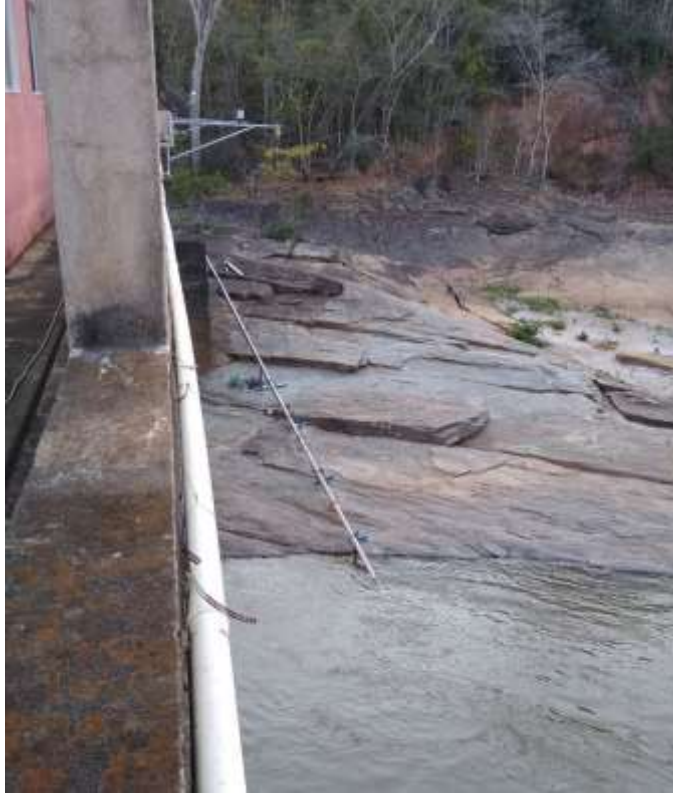
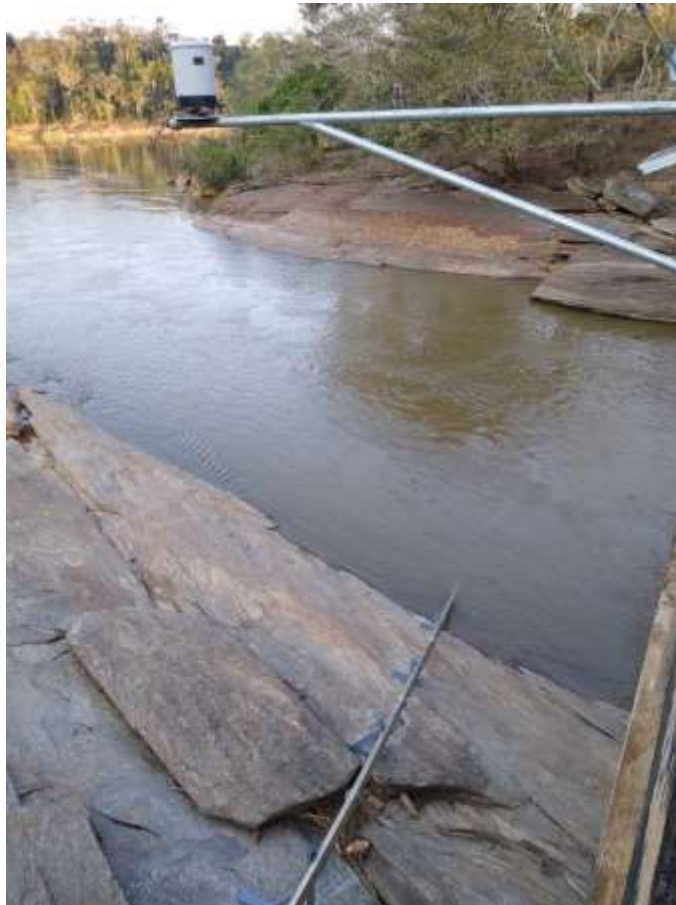
Figura 3 - Sequência de fotos da nova estrutura da RDO 04 por diversos ângulos – Fotos de 30/09/2020.v(continuação)

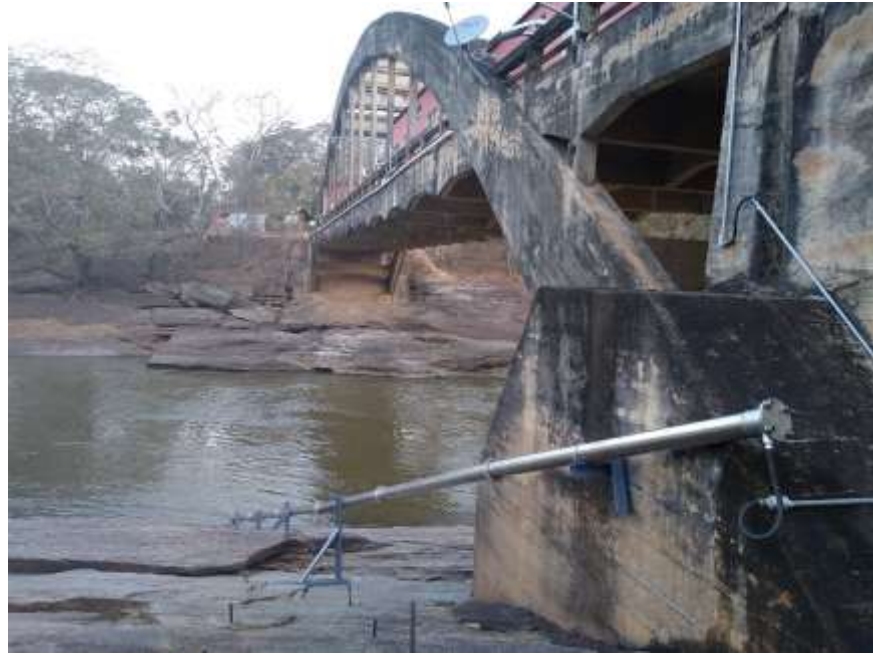
**Figura 3 - Tubulação onde está instalada a sonda – 30/09/2020**
