RELATÓRIO DE VISTORIA DA OBRA

Município(s):	LINHARES – Contrato 004/2018
Pleito:	Execução do Sistema de Esgotamento Sanitário de Vila Bagueira
Código do Pleito:	LINESOB14.01
Data da vistoria:	09/06/2020
Data de envio:	30/09/2020
Finalidade do Relatório:	1ª Medição 01/02/2020 a 29/02/2020 - REEMBOLSO

ANEXO: RELATÓRIO FOTOGRÁFICO

Projeto: Implantação do Sistema de Esgotamento Sanitário de Vila Bagueira

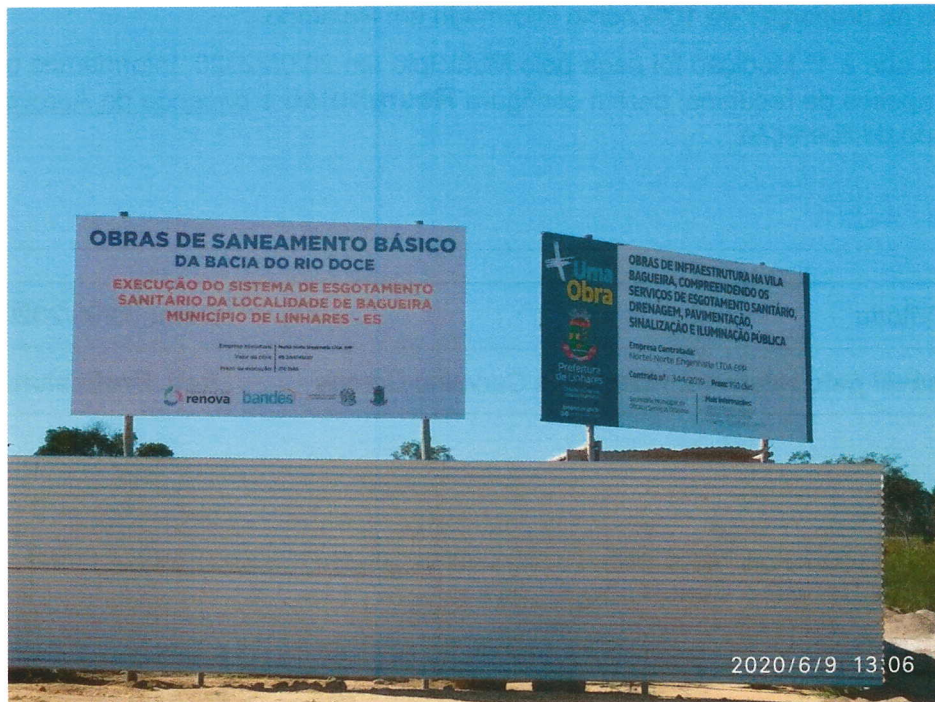
Foto 01: Placa de Obra

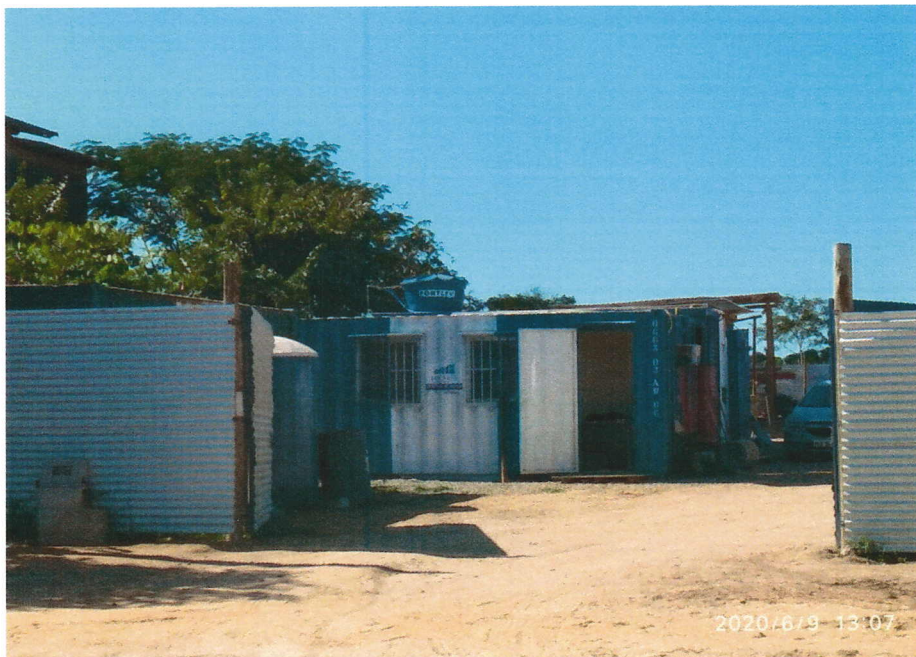
Foto 02: Canteiro de Obra

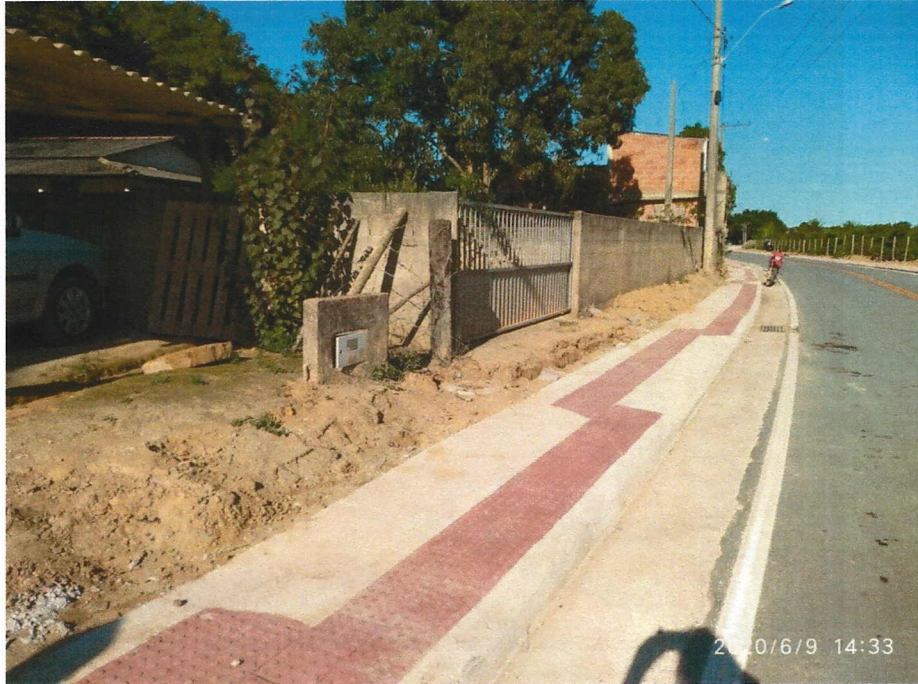
Foto 03: Avenida Principal – Ligação Predial

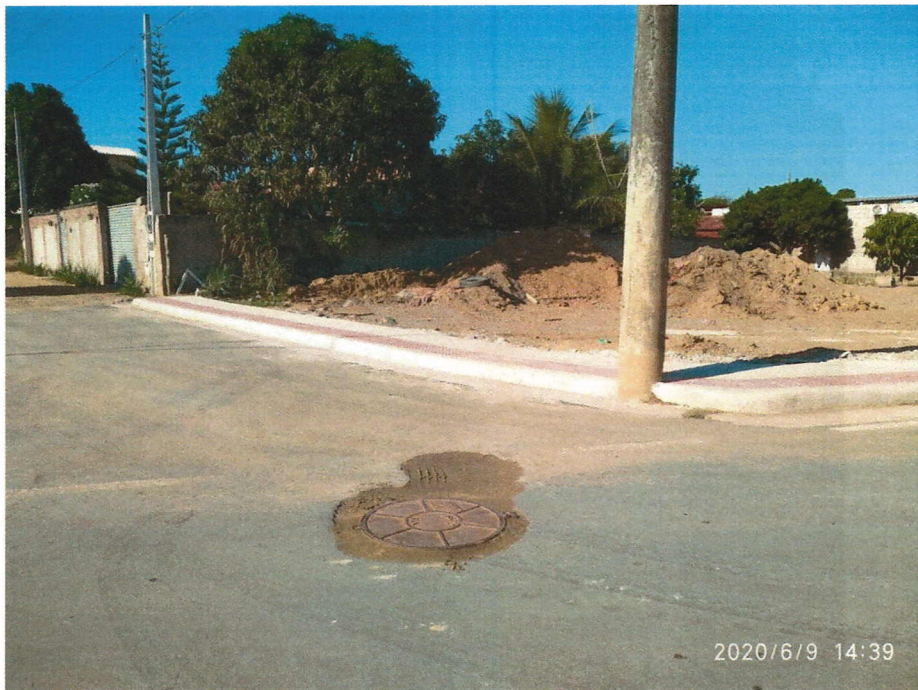
Foto 04: Poço de Visita – Av. Principal

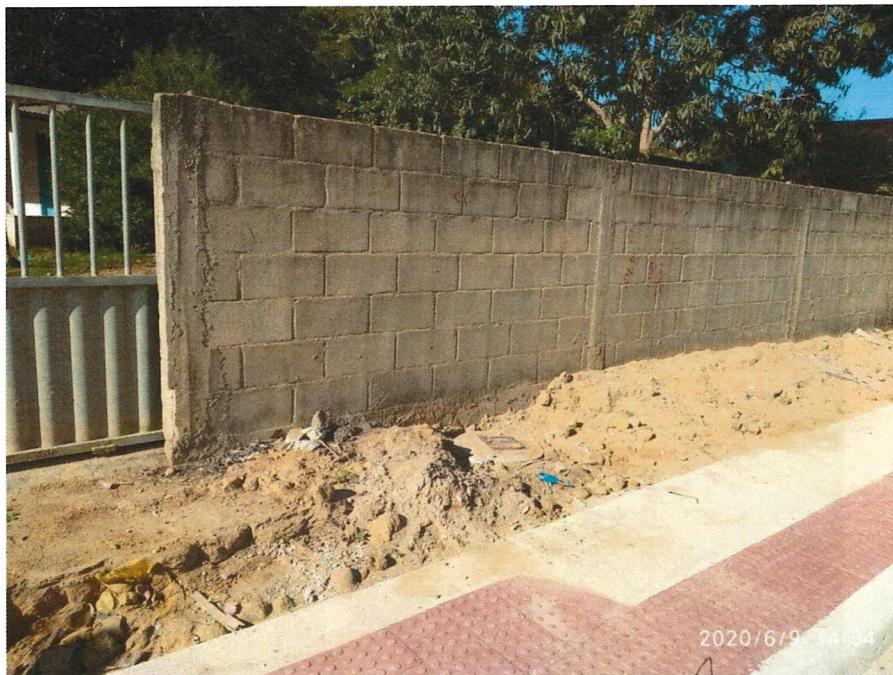
Foto 05: Ligação Predial de Esgoto – Av. Principal

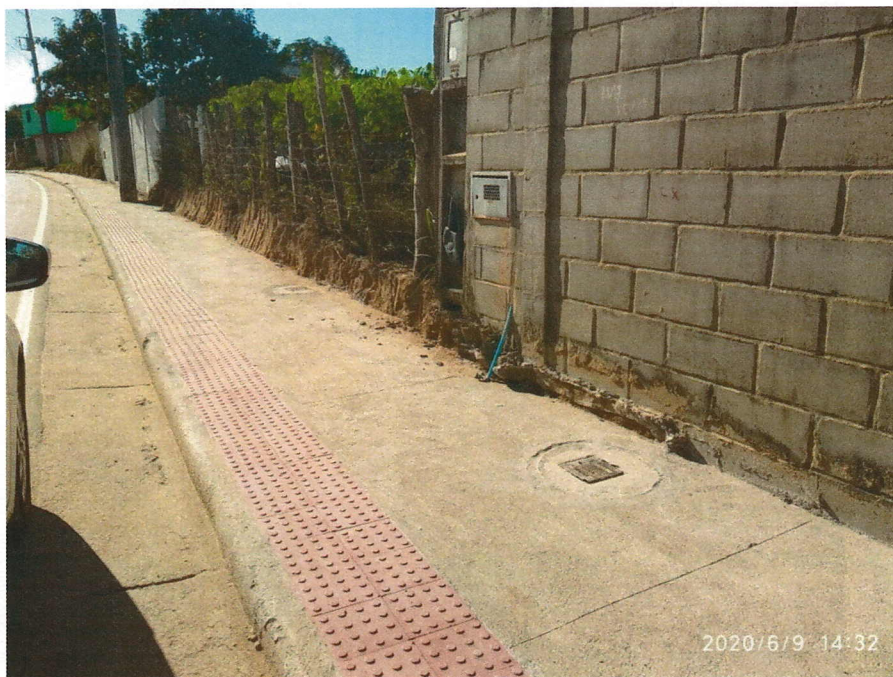
Foto 06: Ligação Predial de Esgoto – Av. Principal

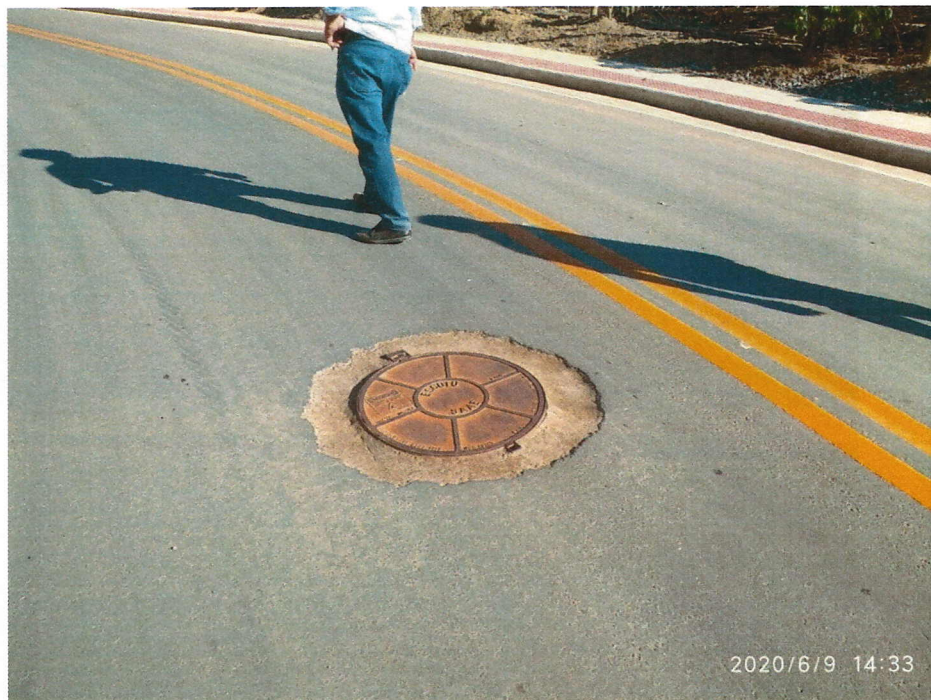
Foto 07: Poço de Visita – Av. Principal

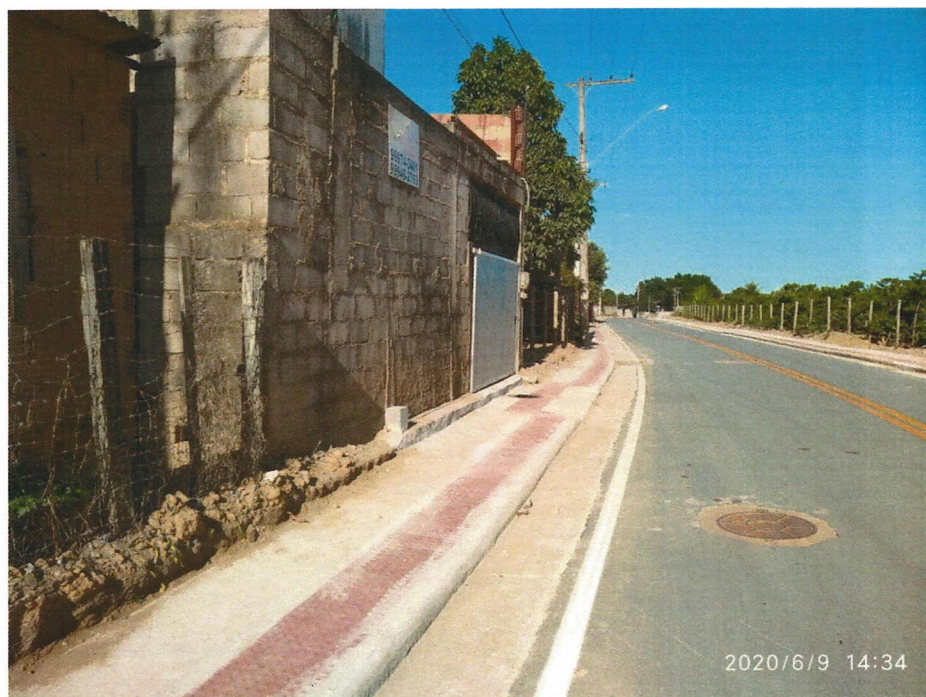
Foto 08: Poço de Visita – Av. Principal

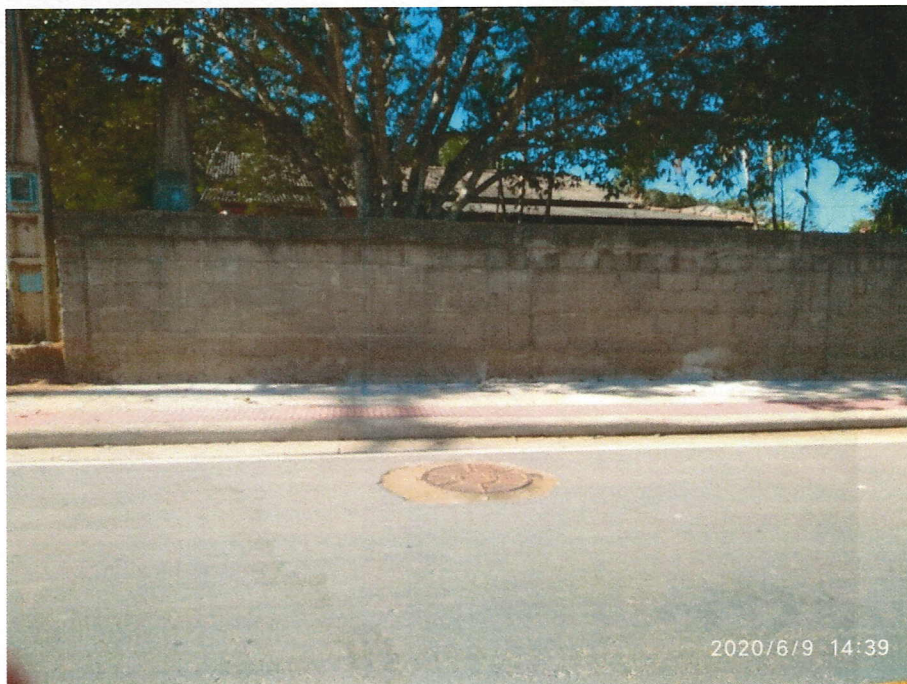
Foto 09: Poço de Visita – Av. Principal

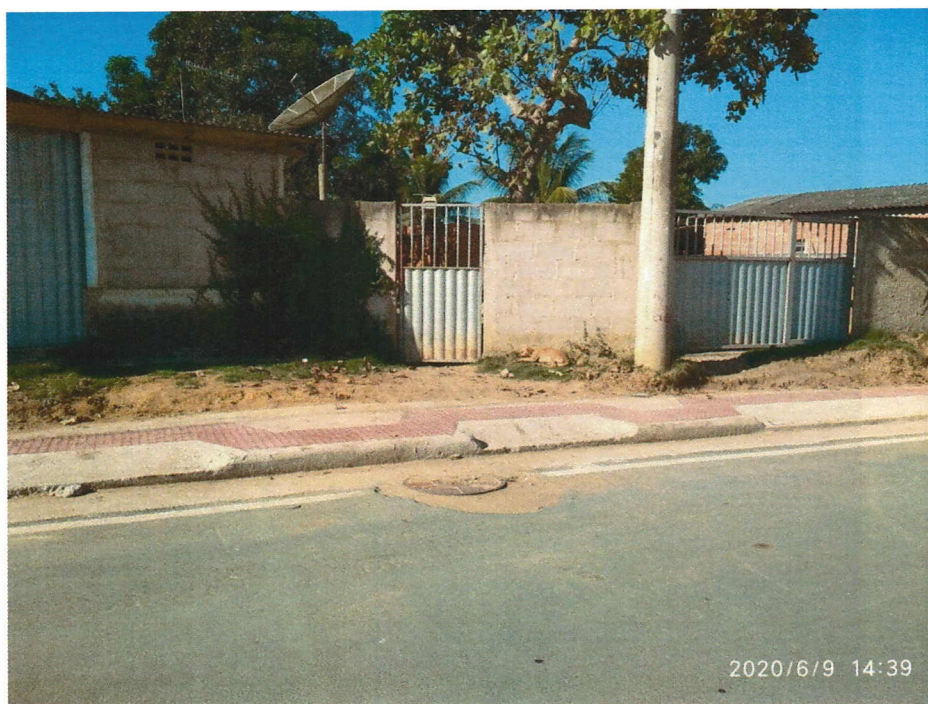
Foto 10: Poço de Visita – Av. Principal

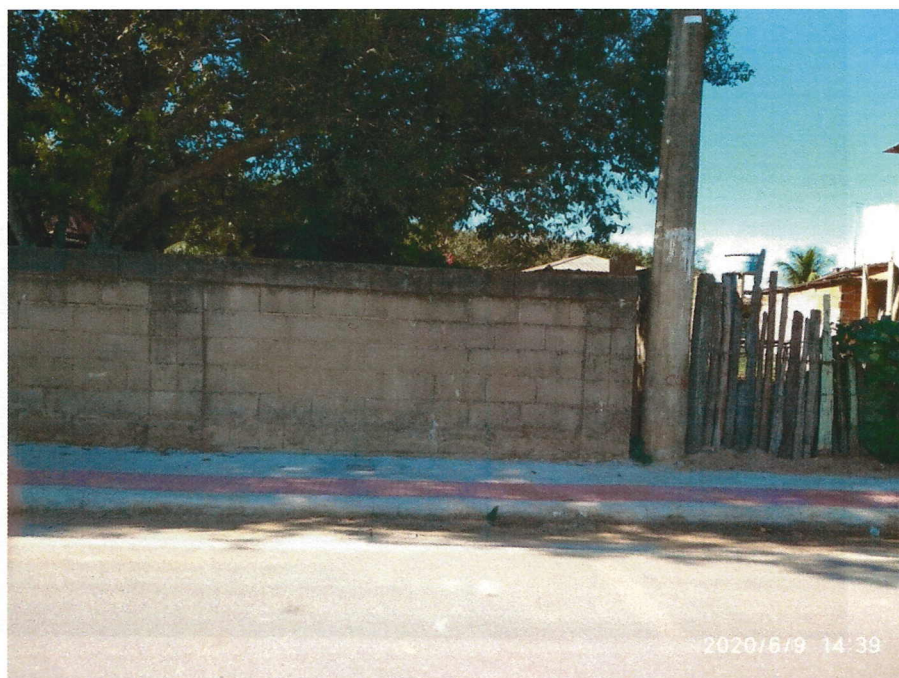
Foto 11: Ligação Predial – Av. Principal

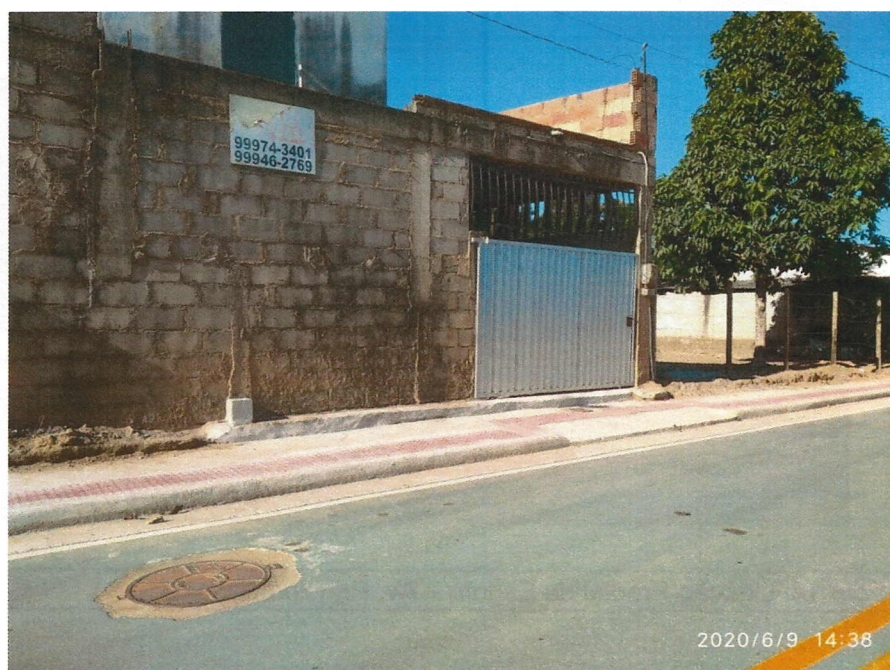
Foto 12: Ligação Predial de Esgoto e Poço de Visita – Av. Principal

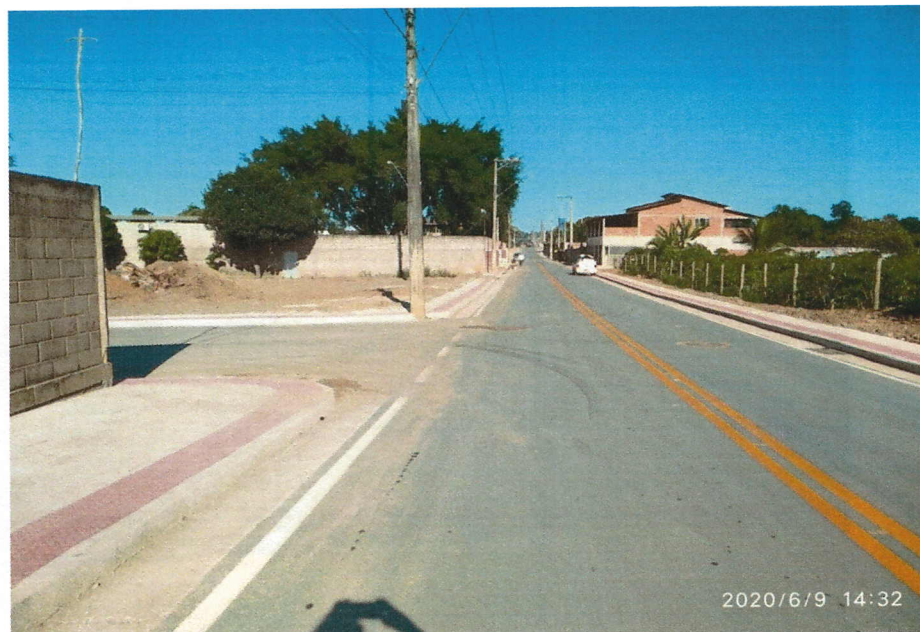
Foto 13: Poço de Visita – Av. Principal

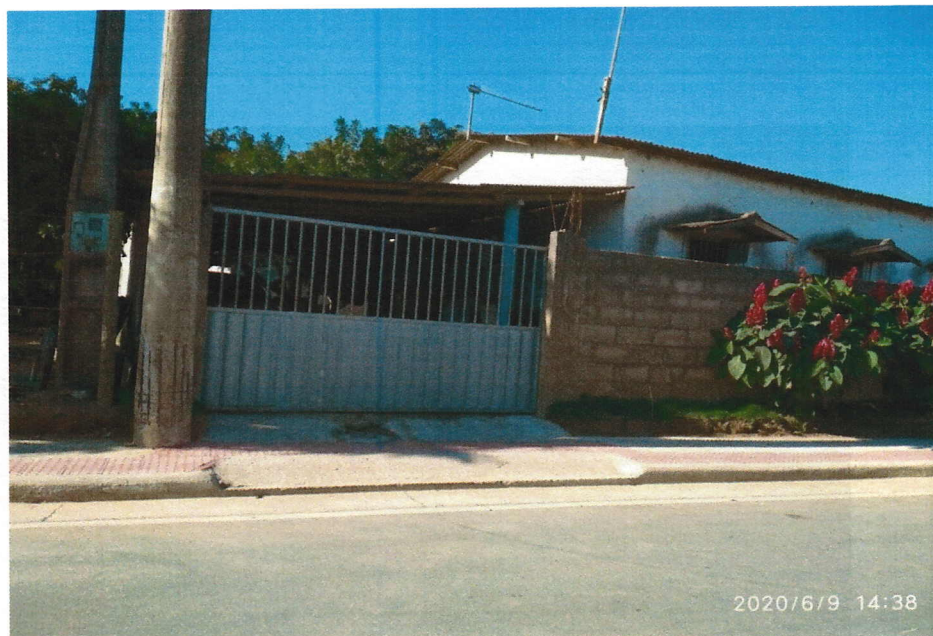
Foto 14: Ligação Predial de Esgoto – Av. Principal
