**RELATÓRIO INFORMATIVO DE RETOMADA DA OPERAÇÃO DAS
ESTAÇÕES AUTOMÁTICAS DO PMQQS - RDO 01 E RCA 02**

Novembro/2020

Este relatório apresenta as adequações realizadas para retomada das estações automáticas de monitoramento do PMQQS, RDO 01 e RCA 02, danificadas após as cheias de janeiro/2020.

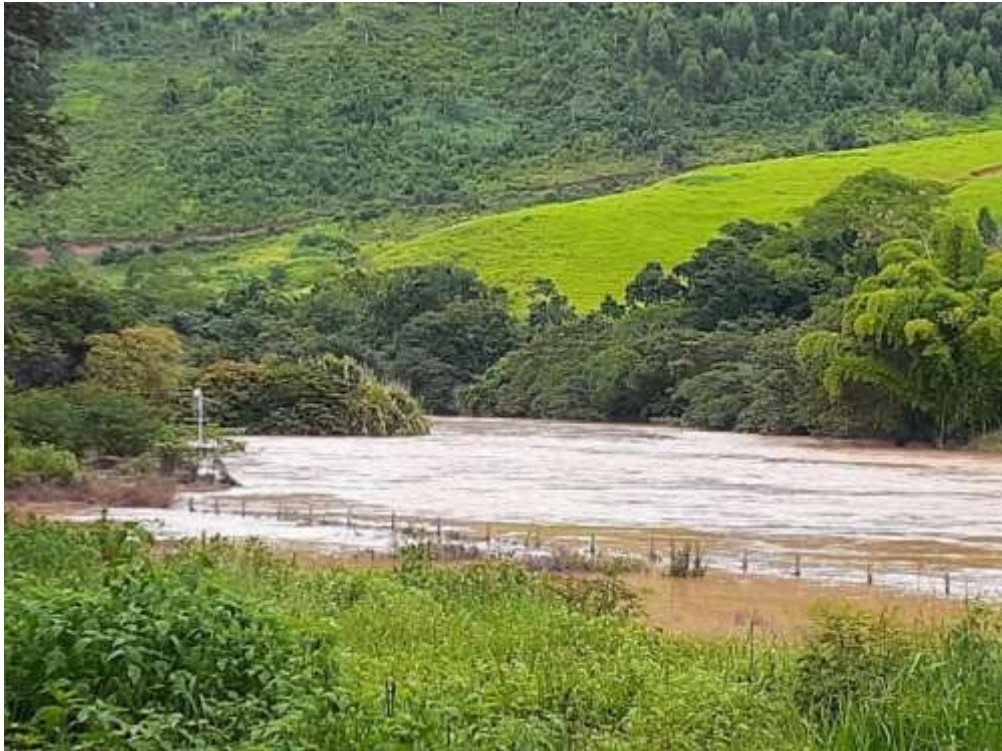
- O proprietário do terreno bloqueou o acesso a esta estação em 19/12/18 e a Fundação Renova emitiu um comunicado à CT-SHQA sobre o fato por intermédio do ofício NII.012019.5073, protocolado em 08/01/2019. Neste ofício, foi solicitada a permissão para realocação desta estação automática. No entanto, a autorização necessária para mudança da estrutura foi emitida somente no final de dezembro de 2019, por meio da Nota Técnica nº 55 do GTA-PMQQS;
- Após obtenção da autorização, as tratativas para realocação da sonda foram iniciadas e no dia 27/01/2020 a equipe de campo identificou que o píer de acesso a sonda e parte da PCD estavam submersos;

Figura 1 - Estação RDO 01 submersas em 27/01/2020

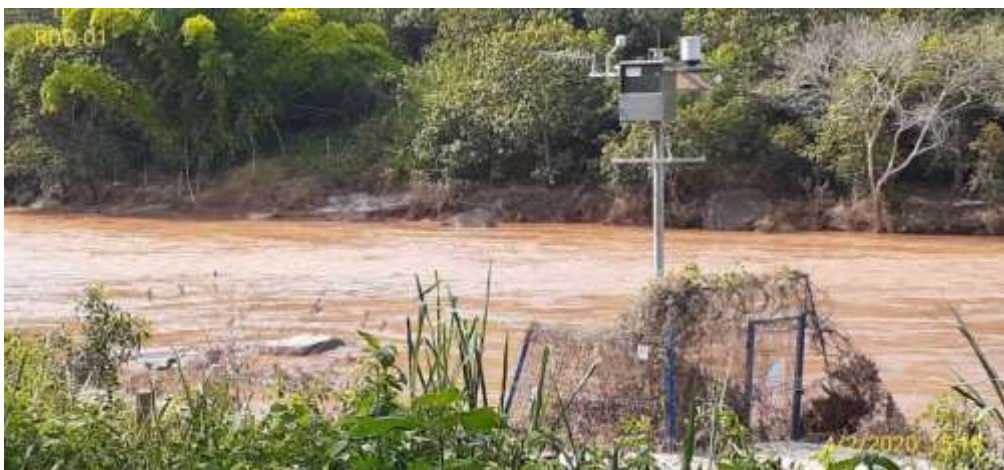
- Em 04/02/2020, durante nova visita após a redução do nível, foi constatado que o píer de acesso a sonda e o gradil de proteção da PCD foram destruídos;

Figura 2 - Estação RDO 01 em 04/02/2020 - detalhe do gradil da PCD danificado.

- Desmobilização de toda a estrutura da RDO 01, incluindo os equipamentos danificados;

- Instalação de estrutura de estação tipo II no novo local proposto e aprovado pela CT-SHQA com a PCD em cota mais elevada;
- Instalação de nova tubulação de acondicionamento da sonda em modelo mais resistente, composto por tubo em aço de 6” com parede de 3mm de espessura, conectada por flanges a cada 3 metros e 1 metro de grade de proteção com barra de 3/8”, revestida com chapa de aço inox perfurada e conformada tipo “chapa moeda”, para reforço da grade proteção e redução de entrada de material grosseiro (vegetação, resíduos, entre outros) no tubo de acondicionamento da sonda;

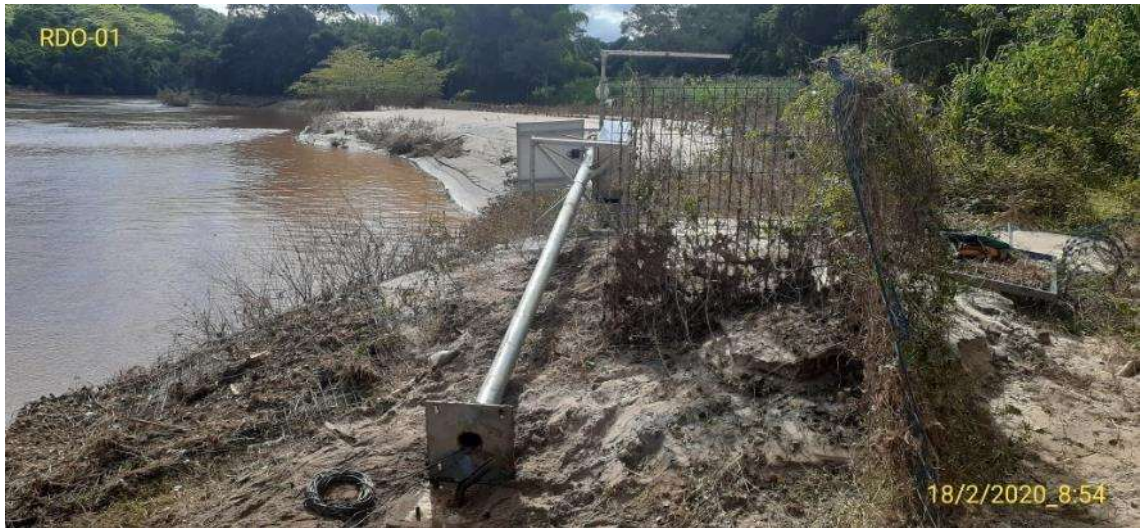
Figura 3 - Equipamentos da RDO 01 sendo desmobilizados

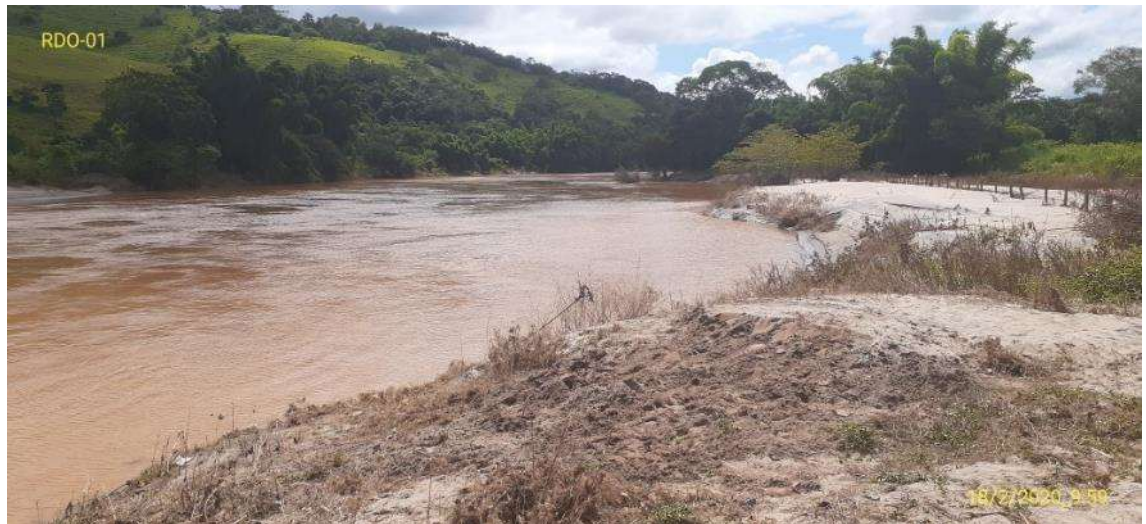
Figura 4- Local onde se localizava RDO 01 após desmobilização.

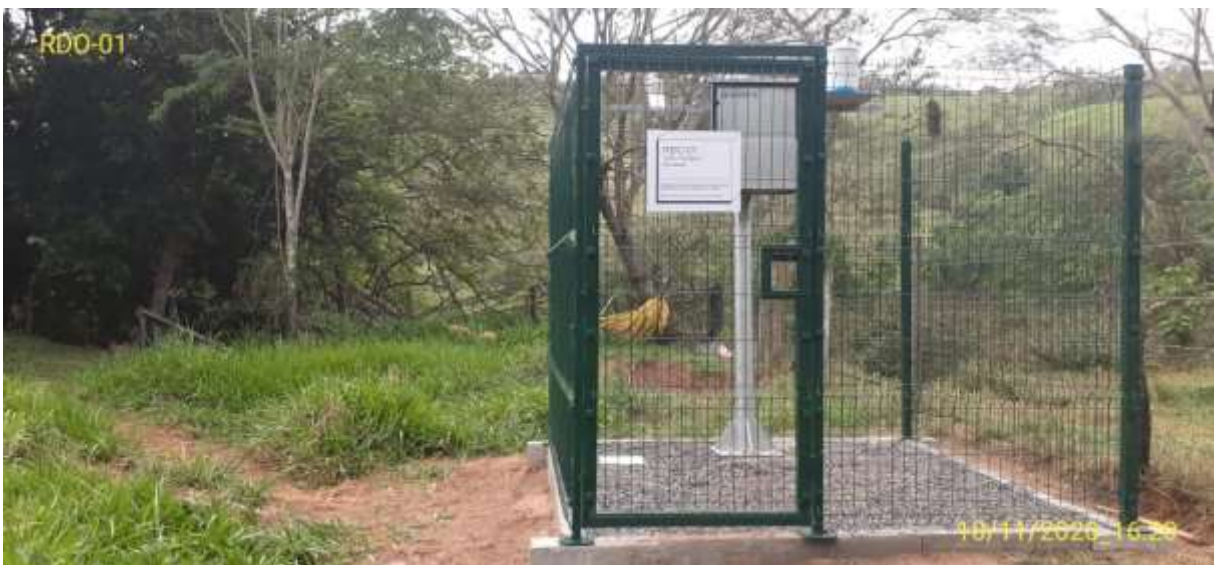
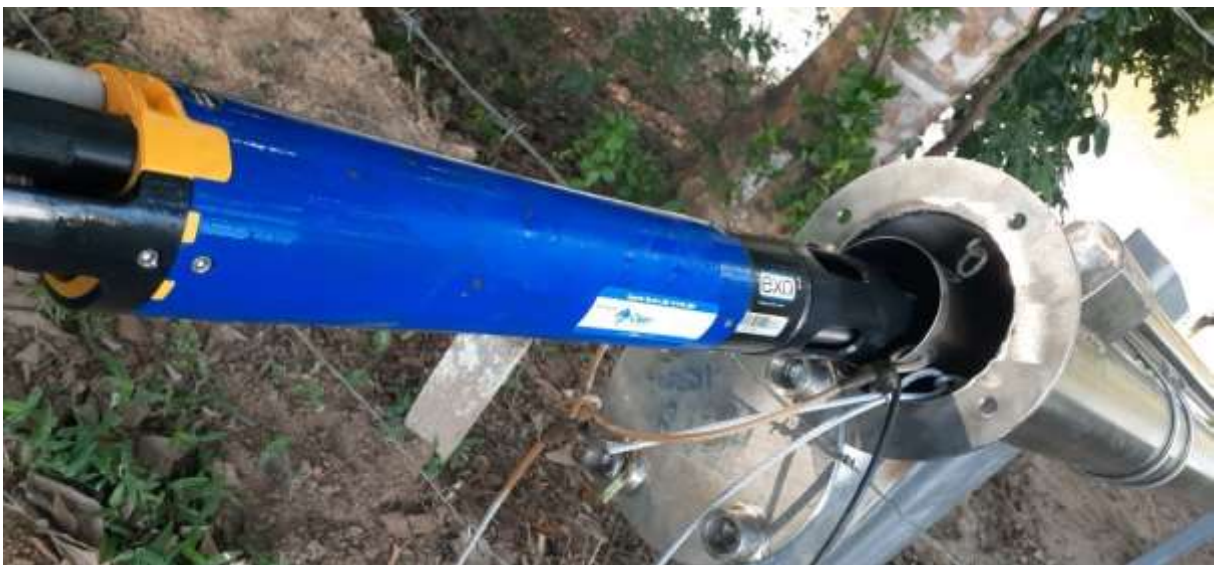
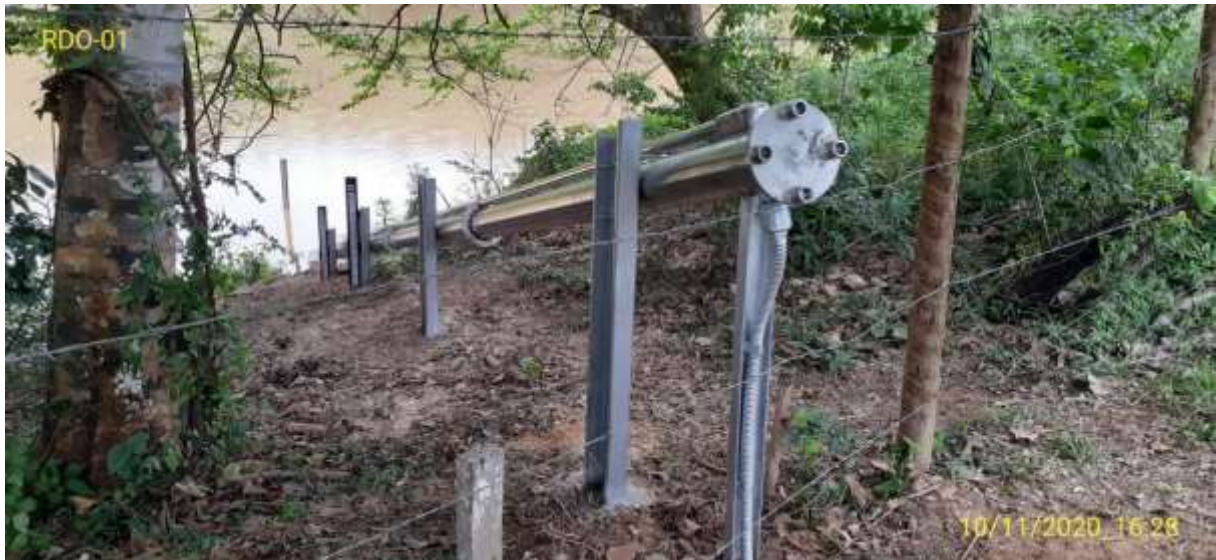
Figura 5 - Sequência de fotos da nova estrutura da RDO 01 por diversos ângulos – Fotos de 10/11/2020.

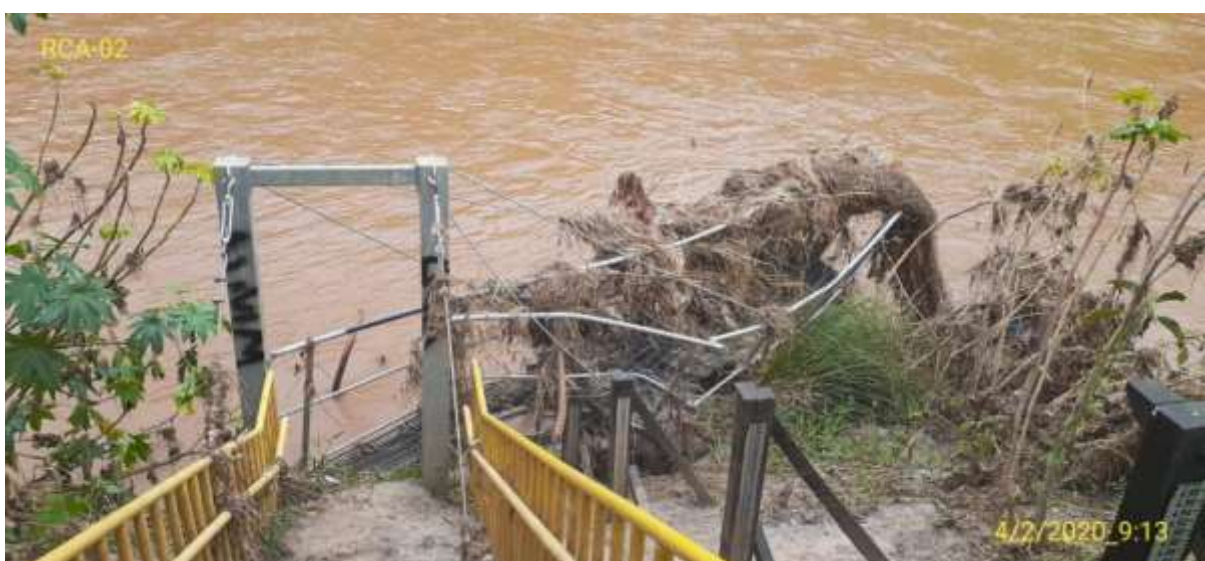
- Durante a visita de manutenção preventiva, foi identificado que o píer de acesso e sustentação da tubulação de proteção da sonda foi destruído pelo acúmulo de material trazido pelo grande fluxo de água do rio do Carmo, contudo a tubulação de proteção da sonda adequada no período chuvoso anterior (2017/2018) resistiu ao impacto e a estação continuou transmitindo os dados;

Figura 6 - Estação RCA 02 em 04/02/2020

- Instalação de uma nova tubulação de acondicionamento da sonda em modelo mais resistente, composto por tubo em aço de 6” com parede de 3mm de espessura, conectada por flanges a cada 3 metros e 1 metro de grade de proteção com barra de 3/8”, revestida com chapa em aço inox perfurada e conformada tipo “chapa moeda”, para reforço da grade de proteção e redução de entrada de material grosseiro como folhas e galhos no tubo de acondicionamento da sonda;
- Fixação da tubulação de acondicionamento da sonda por 2 cabos de aços 3/8”, presos a hastes de 2,3 metros enterradas 1 metro no solo da margem do rio;
- Tubulação instalada em ângulo favorável ao fluxo de água ao lado da estrutura anterior distando deslocando o ponto de medição em apenas 7 metros aproximadamente;
- Retirada da estrutura danificada;

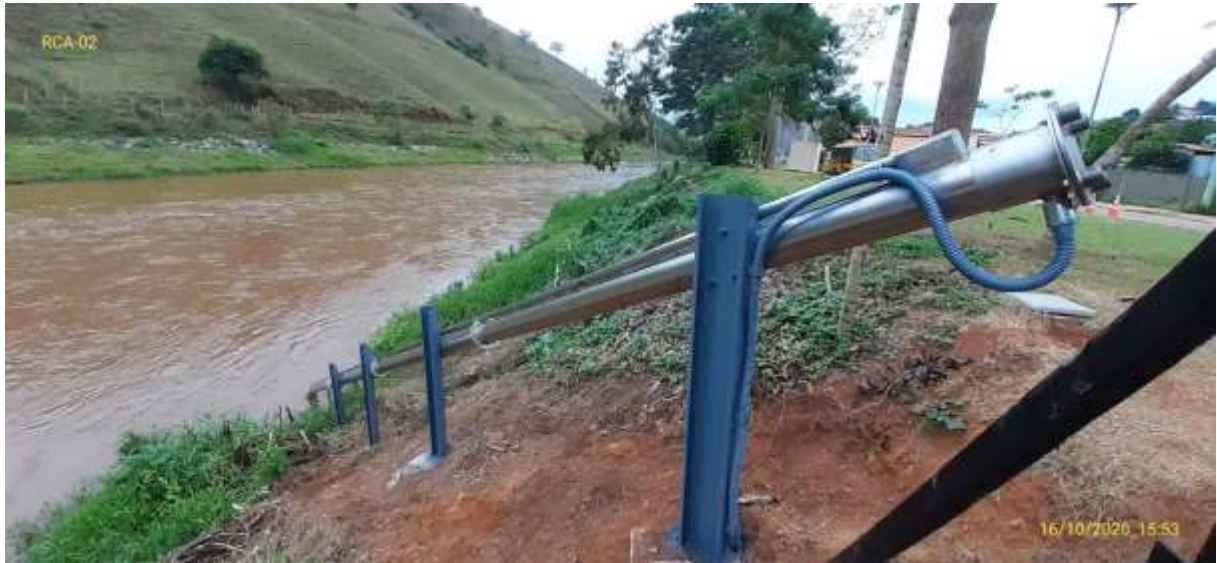
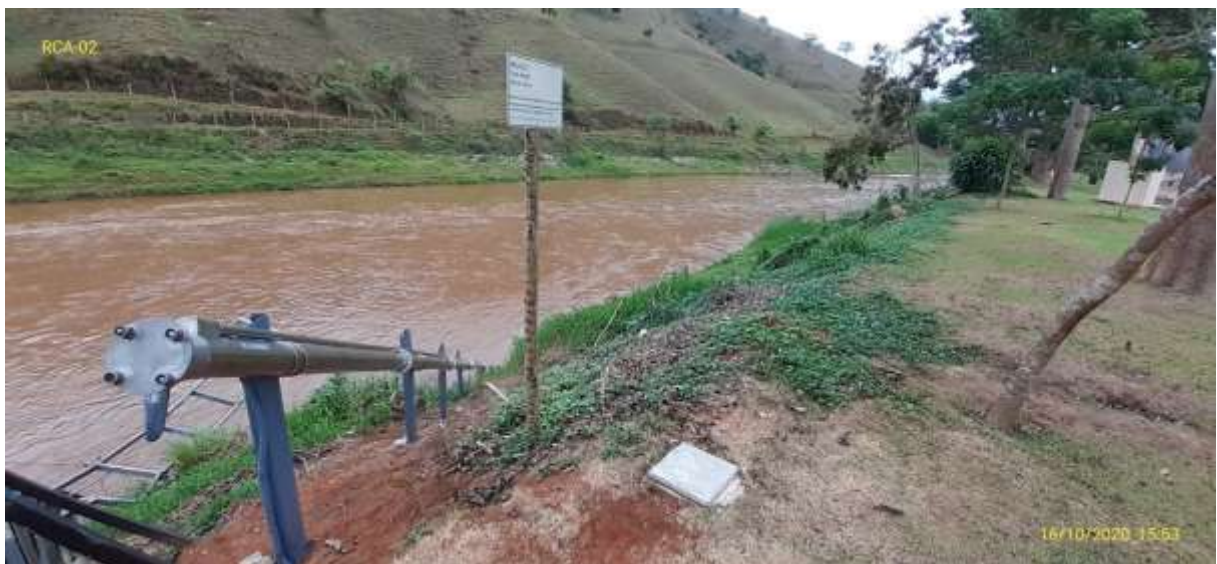
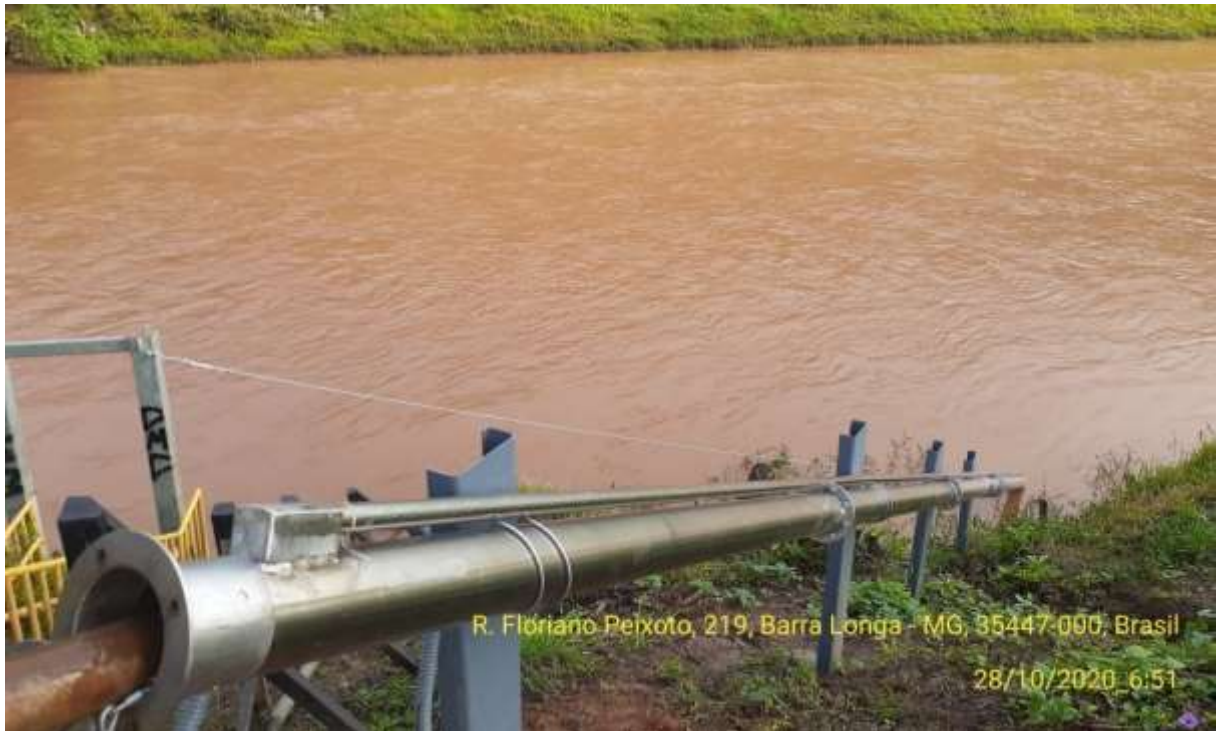
Figura 7- Sequência de fotos da nova estrutura da RDO 01 por diversos ângulos – Fotos de 16 e 28/10/2020
