***Atividade de
Perfuração Marítima
no Bloco FZA-M-59
Bacia Marítima da
Foz do Amazonas***

*Atendimento aos
Relatórios de Vistoria
das Embarcações do
Plano de Emergência
Individual
PEI - FZA-M-59*

*Revisão 00
Fevereiro/2023*

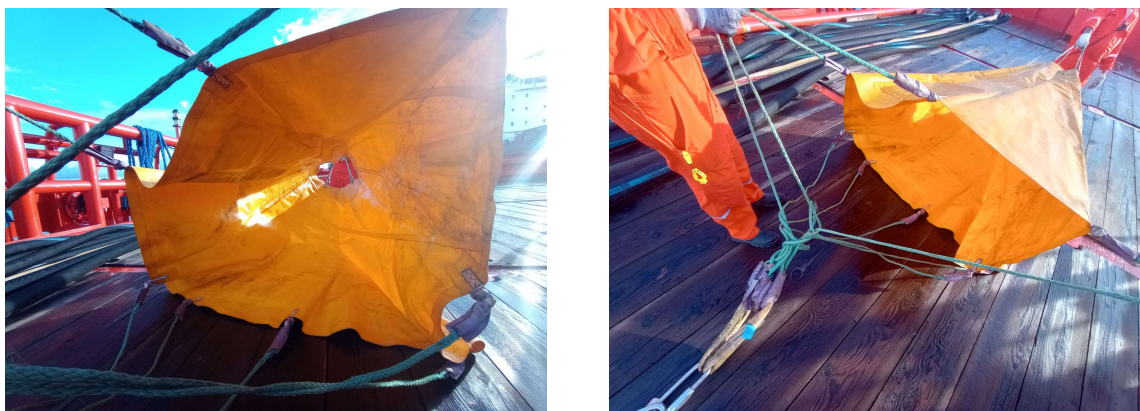
[...] A âncora utilizada no lançamento do Current Buster foi emprestada para a embarcação C-Warrior. Solicita-se encaminhar evidências da presença do equipamento na embarcação.

Figura 1: Evidência da presença da âncora a bordo da Ms. Virgie.

Em relação à âncora do Current Buster da embarcação Ms. Virgie, seguem abaixo imagens de evidência da presença do equipamento a bordo.

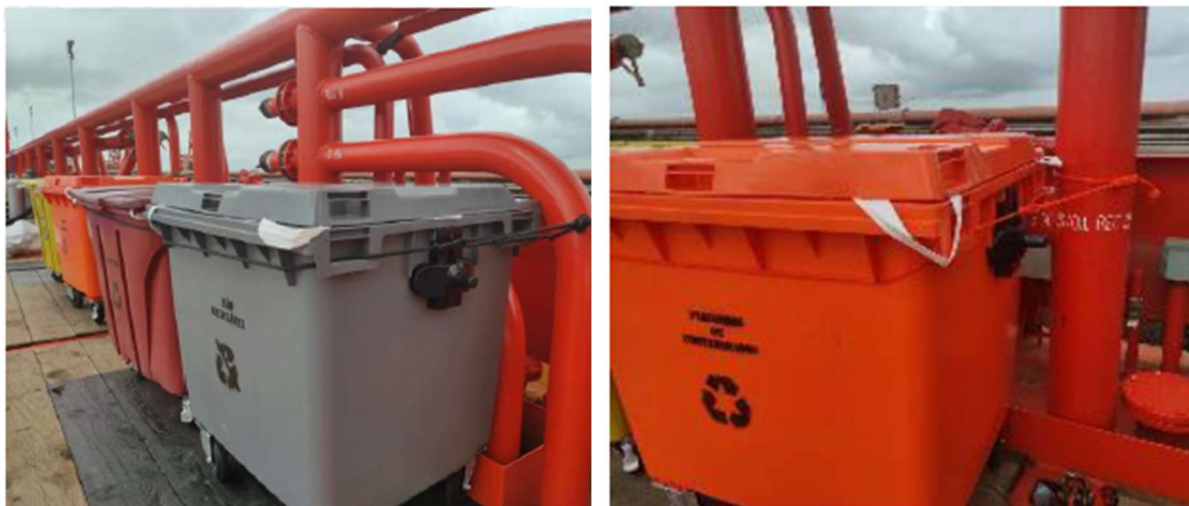
- Alguns coletores não se encontravam amarrados no deck. Solicita-se manter os coletores sempre contidos.*

Figura 2: Evidência da amarração dos coletores no deck.

Seguem abaixo imagens de evidência da amarração dos coletores no deck.

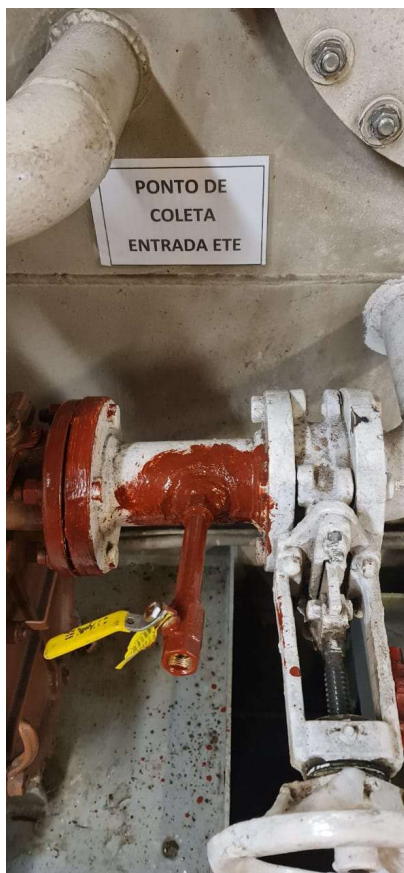
- *Não foi possível verificar a eficiência do sistema de tratamento de esgoto, uma vez que não havia ponto de coleta na entrada do efluente nem resultados das análises de efluentes. Solicita-se que sejam enviadas evidências dos pontos de coletas e o laudo de análise de efluentes.*

Figura 3: Ponto de coleta de amostra do sistema de tratamento de esgoto.

Em relação ao comentário feito acerca do sistema de tratamento de esgoto, apresenta-se na **Figura 3** abaixo o ponto de coleta de amostras. No **Anexo C**, são apresentados os laudos de análise de efluentes.

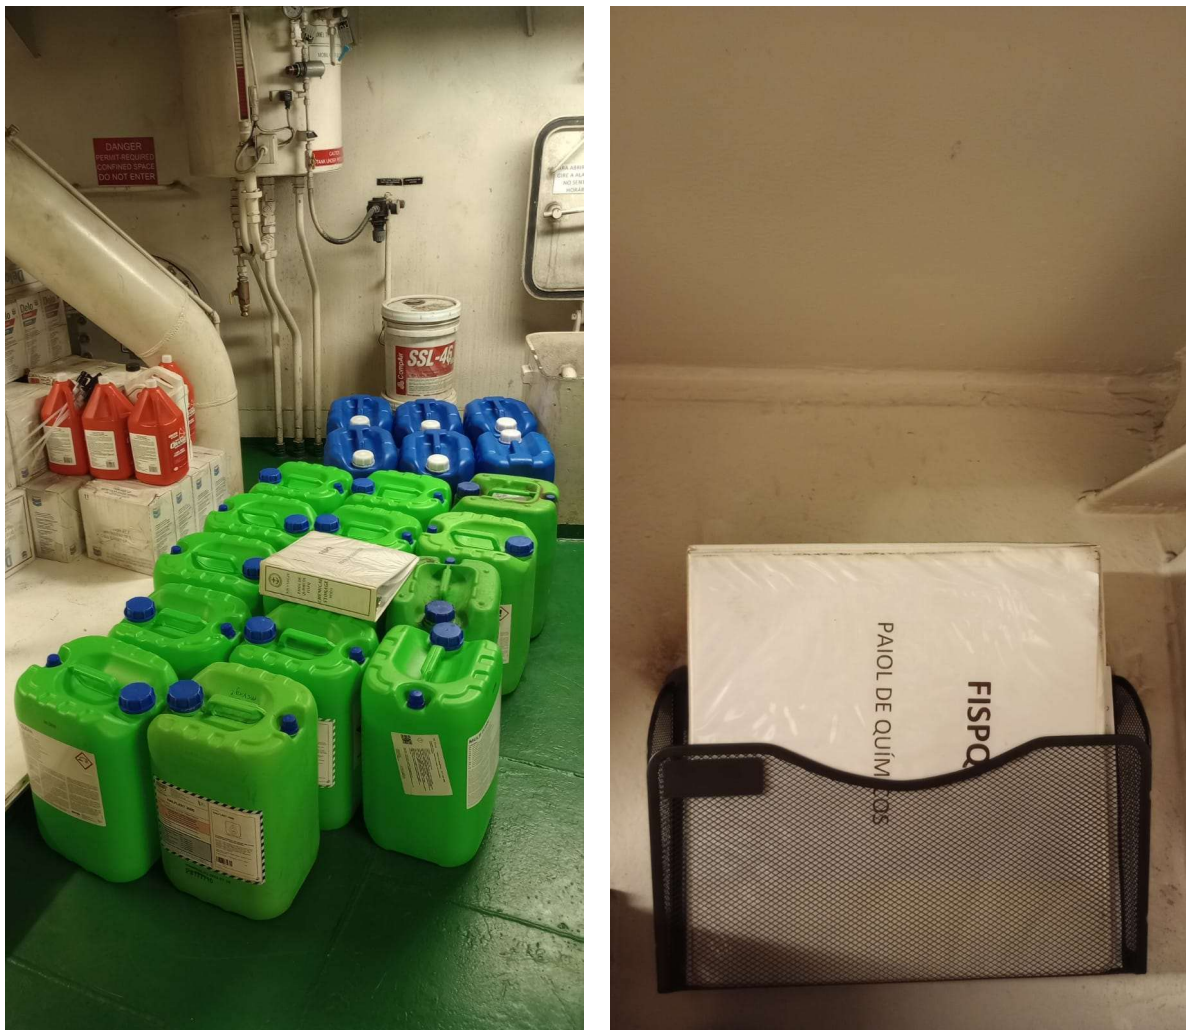
- *Não foi possível verificar o armazenamento de produtos químicos, pois o local ainda estava sendo ajustado para guardar tais produtos. Solicita-se que seja enviado registro fotográfico do local e das FISPQs dos produtos.*

Figura 4: Evidência da área de armazenamento de produtos químicos e respectivas FISPQ.

Em atendimento à solicitação feita, seguem imagens de evidência do local de armazenamento de produtos químicos, incluindo a evidência de presença das fichas.

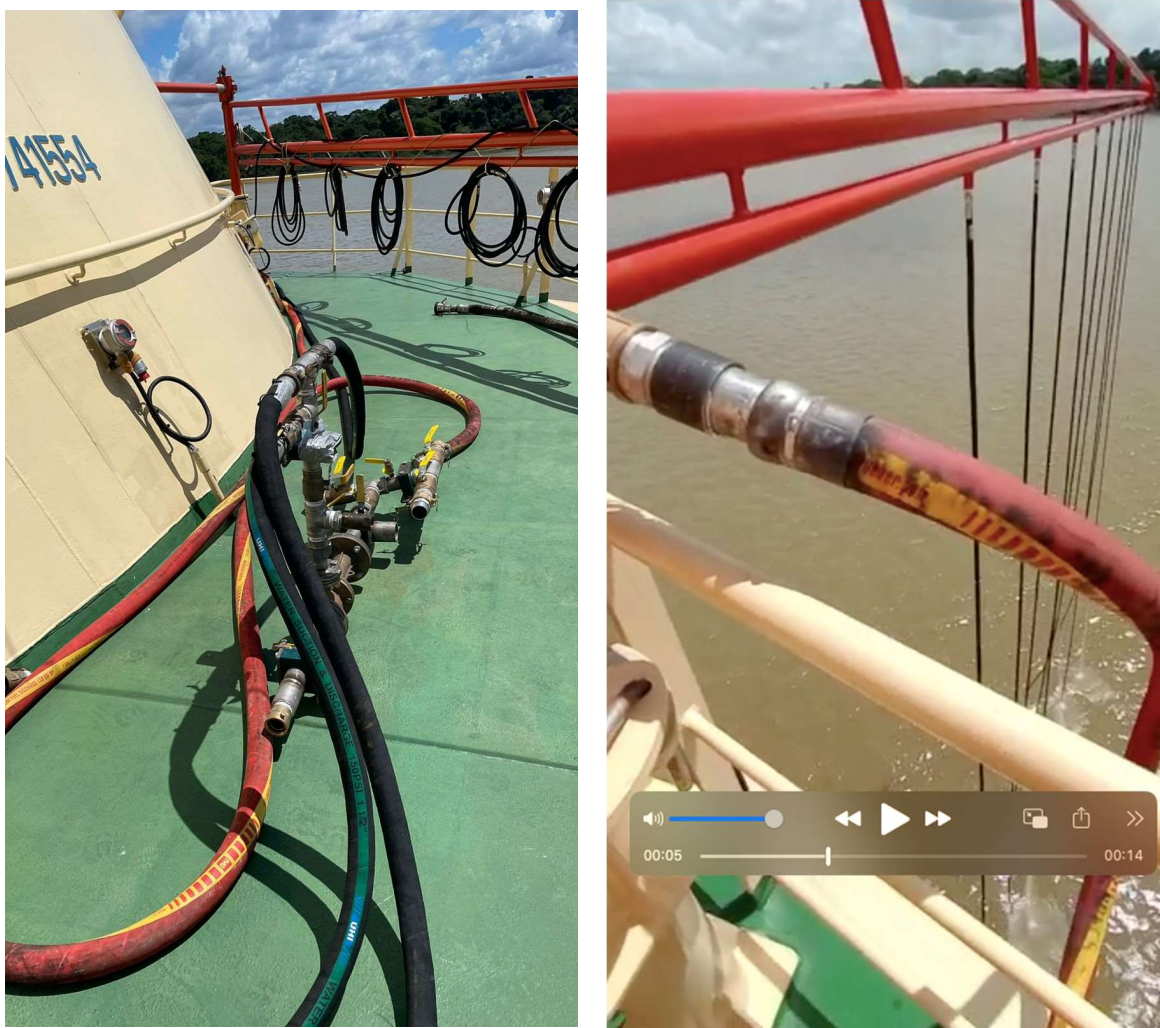
A desmobilização e recolhimento dos equipamentos de resposta no mar levaram mais de 2 horas, o que atrasou o retorno da embarcação para o local de transbordo para a lancha. Assim, não foi possível testar os canhões Fi-fi. Além disso, os braços para aplicação de dispersantes químicos ainda não estavam totalmente instalados para serem testados. Dessa forma, solicita-se que sejam enviados vídeos com evidência de funcionamento dos mesmos.

Figura 5: Evidência da instalação dos braços aplicadores de dispersantes.

Em relação ao comentário feito, apresentam-se a seguir imagens da instalação dos braços para aplicação de dispersantes químicos. No **Anexo D** é apresentado vídeo com a evidência do funcionamento dos braços aplicadores e no **Anexo E** vídeo demonstrando o funcionamento dos canhões Fi-Fi.

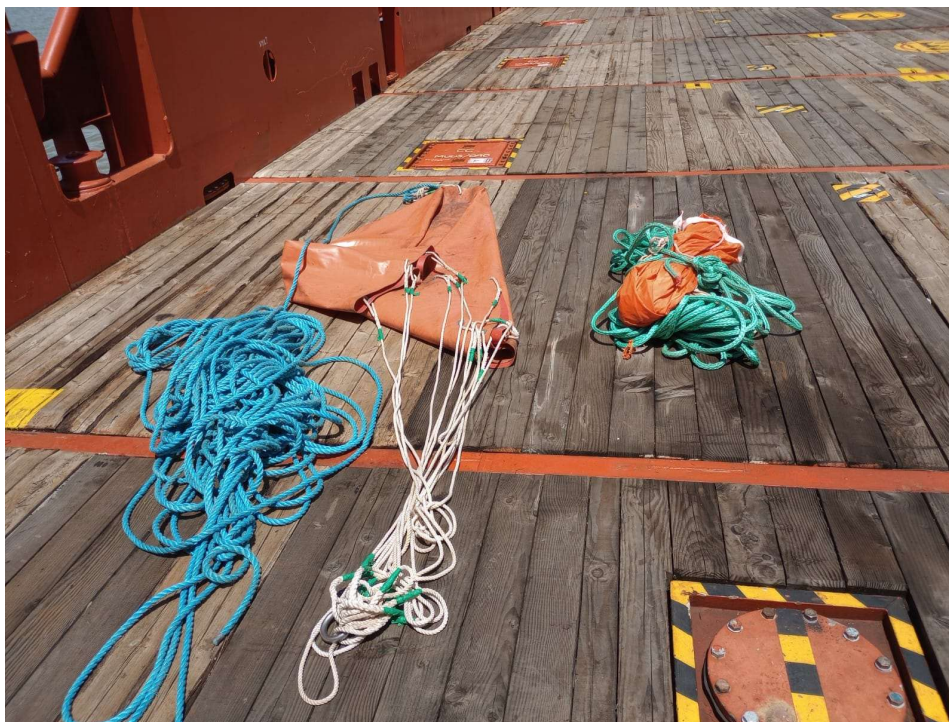
A âncora utilizada no lançamento do Current Buster era proveniente da embarcação Ms. Virgie, pois a da embarcação necessitava de reparo. Solicita-se encaminhar evidências da presença do equipamento após reparo na embarcação C-Warrior.

Figura 6: Evidência da presença da âncora a bordo da embarcação da C-Warrior.

Em atendimento à solicitação feita, seguem imagens de evidência da presença da âncora a bordo da embarcação C-Warrior.

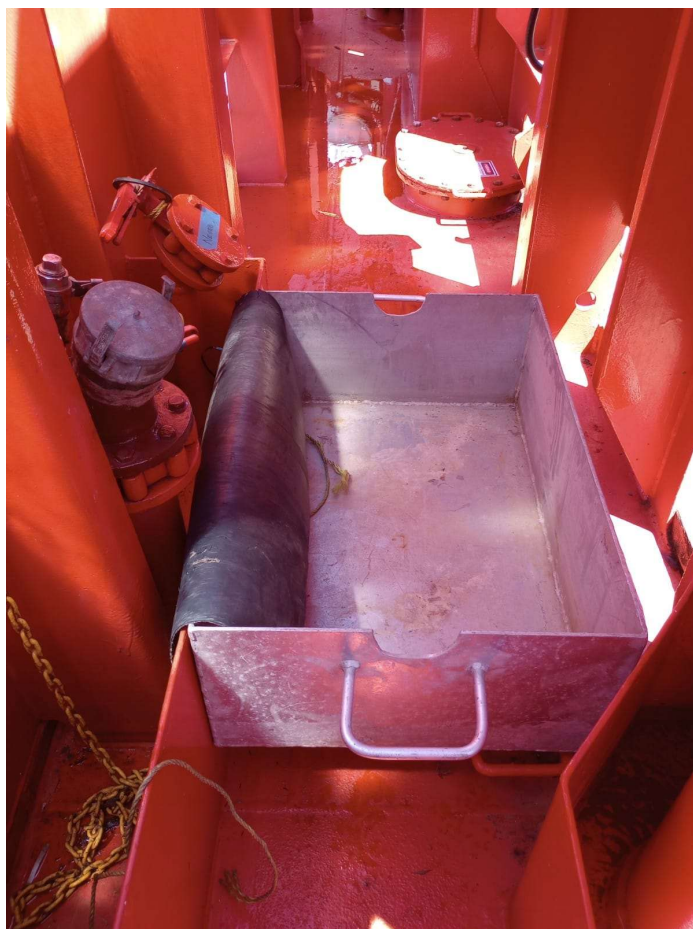
- *Algumas tomadas de abastecimento estavam com o conector no limite da bandeja de contenção. Solicita-se que ao realizar o abastecimento da embarcação, seja sempre acoplada móvel a bandeja de contenção.*

Figura 6: Bandeja de contenção a bordo da C-Warrior.

A bordo da embarcação C-Warrior existe uma bandeja de contenção móvel a ser usada durante operações de abastecimento, como mostra a Figura 6 abaixo. Em 02/01/2023, foi realizado treinamento de uso de bandeja de contenção de óleo móvel, cuja lista de presença é apresentada no **Anexo G**.

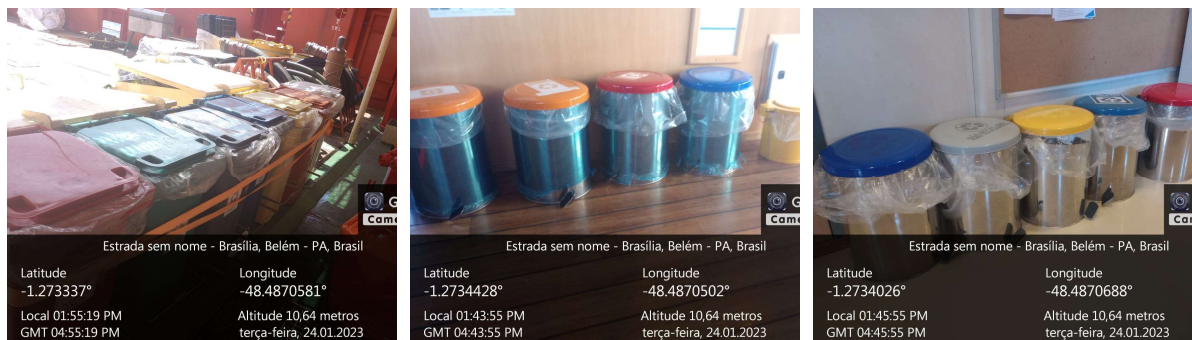
- Nos coletores espalhados por toda a embarcação os sacos plásticos utilizados não seguiam a política de segregação de resíduos sólidos e suas diretrizes. Eram utilizados sacos brancos ou pretos, ao invés dos transparentes e/ou da mesma cor do coletor.*

Figura 7: Evidência da troca dos sacos plásticos dos coletores de resíduos.

Em atenção ao comentário feito, informa-se que a troca dos sacos plásticos já foi realizada, como pode ser observado nas imagens abaixo.

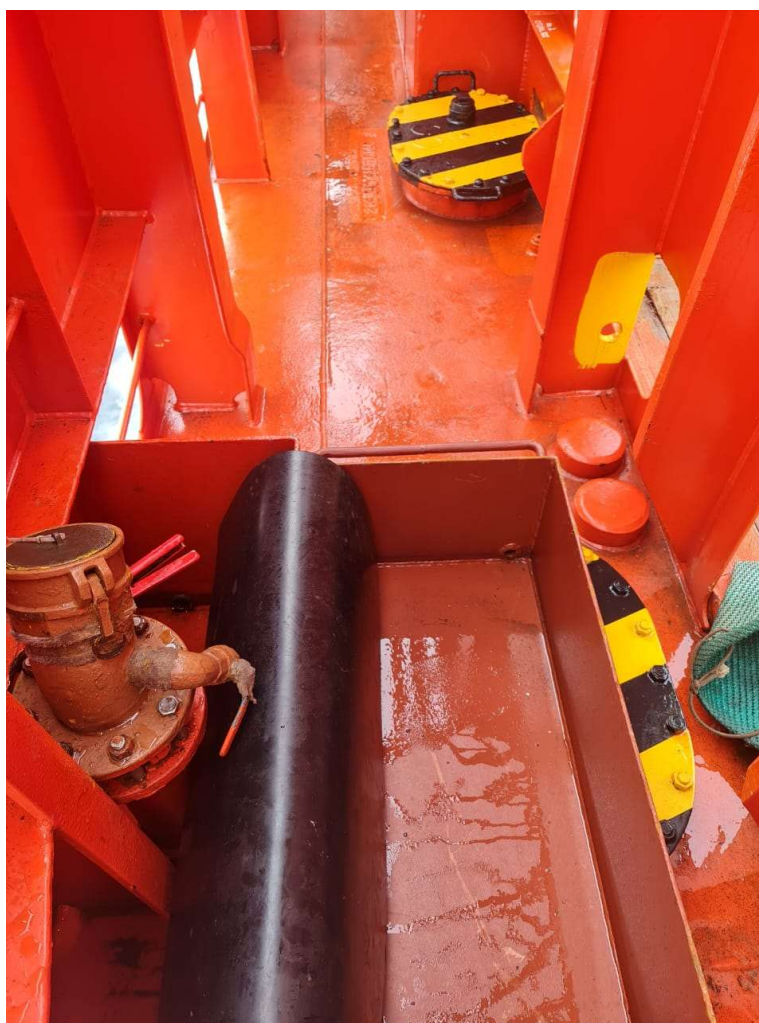
- *As tomadas de abastecimento de óleo diesel para consumo da embarcação possuíam bacia de contenção. Entretanto, as conexões ficam muito próximas a extremidade da bacia, o que permite um possível derrame caso ocorra vazamento nas conexões. Solicita-se que as bacias de contenção sejam ajustadas tornando-as eficientes.*

Figura 8: Evidência da bandeja de contenção da embarcação C-Viking.

Em atendimento ao comentário feito, informa-se que foi fabricada bandeja móvel para melhor ajuste durante as operações de abastecimento, como pode ser observado na imagem abaixo.

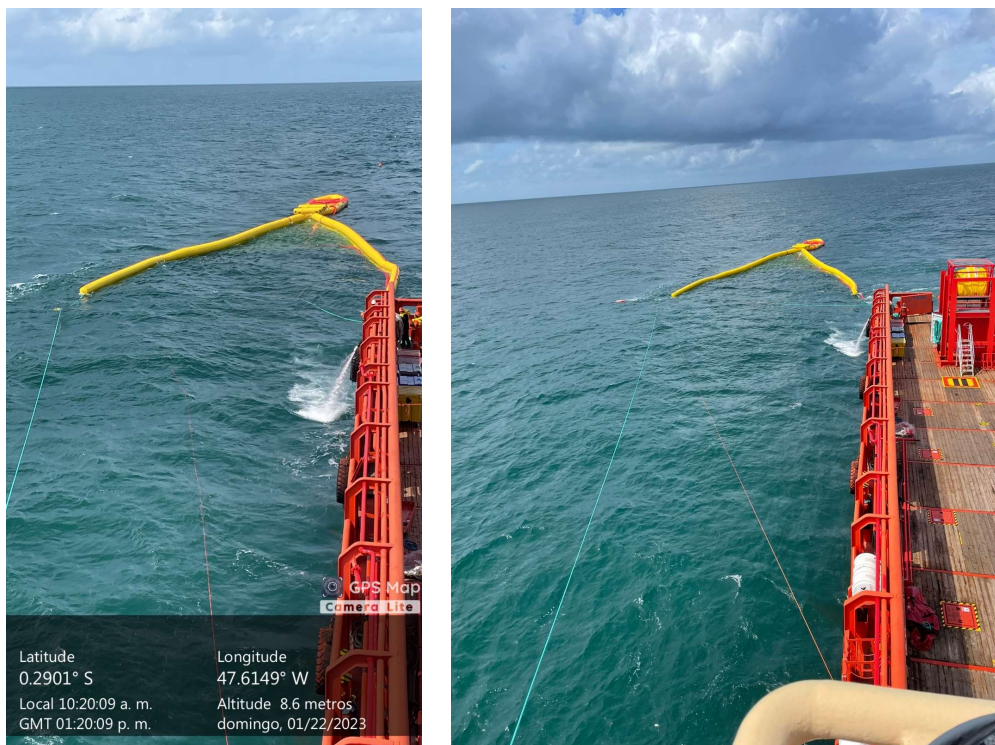
A primeira tentativa de execução do lançamento dos equipamentos de contenção e recolhimento não obteve êxito. Houve um problema nos cabos que seguram a barreira, a equipe tentou acertar, conseguiu soltar o cabo, mas a barreira ficou posicionada a ré da embarcação. Em paralelo, o umbilical do recolhedor foi forçado e houve estrangulamento do mangote e conseqüente problema na bomba do recolhedor.

Salienta-se que mesmo com a boa execução do lançamento do current buster 6 e acionamento do recolhedor em tempo hábil, é indicado que a tripulação intensifique o treino do exercício de contenção e recolhimento, a fim de executar sem auxílio de terceiros.

Figura 9: Novo exercício de lançamento de barreira a partir da embarcação C-Viking.

Em atenção aos comentários feitos, são apresentados no **Anexo I** vídeos com a demonstração do funcionamento dos canhões *fire fight* a bombordo e a boreste. No que tange ao lançamento do Current Buster 6 e acionamento do recolhedor em tempo

hábil, foi realizado novo treinamento em 22/01/2023, como demonstrado nas imagens abaixo.
