FUNDAÇÃO
renova

**REMOÇÃO PILOTO DE BANCO DE SEDIMENTO
NO RIO GUALAXO DO NORTE**

Abril/2019

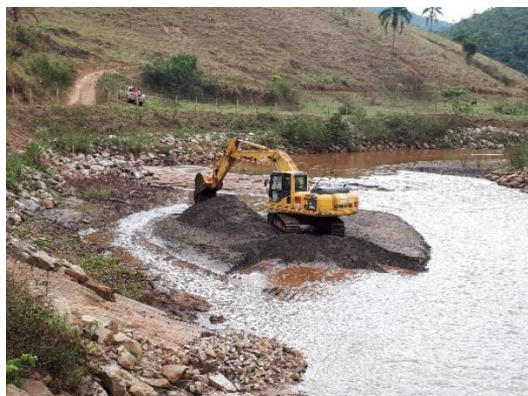
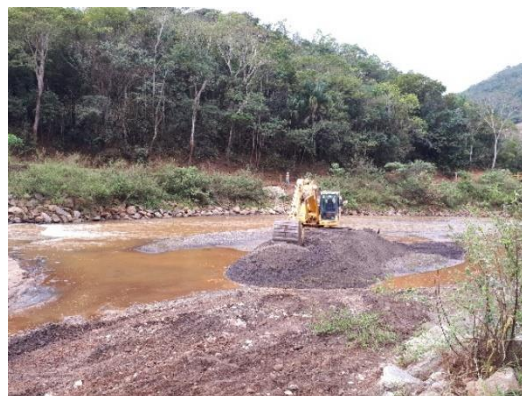
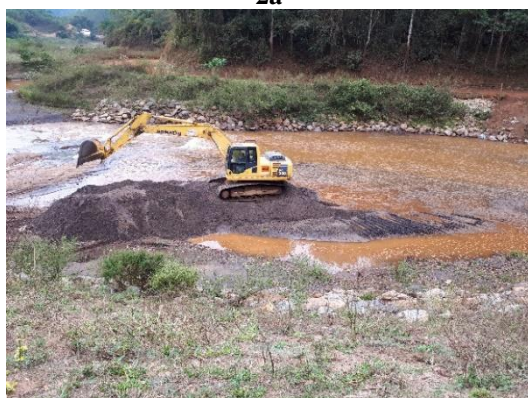
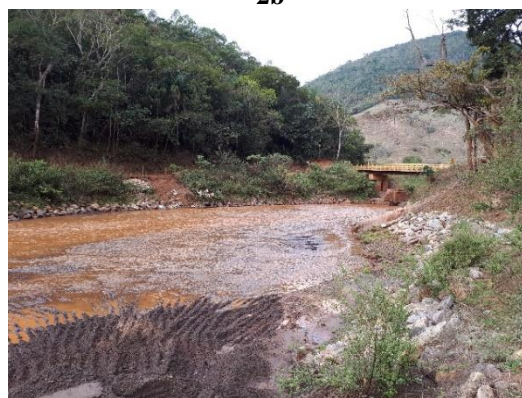
Figuras 2a, 2b, 2c e 2d – Remoção do Banco de Sedimentos T09-BANCO-07.

O equipamento removeu, em 2 horas de serviço, uma camada média aproximada de 40 centímetros de sedimento em área de 250 m², adotando-se como premissa para a profundidade da remoção o atingimento da superfície do nível d'água do rio Gualaxo do Norte, totalizando um volume aproximado de 100 m³ de sedimentos removidos (5 viagens de caminhão).

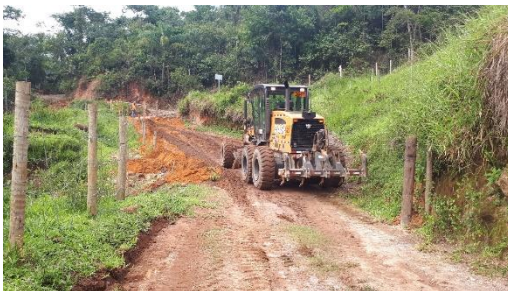
3a. Reparos realizados no acesso da Fazenda Ponte do Gama, com regularização do piso e instalação de uma leira de proteção do talude.

Em abril de 2019, foram realizados novos reparos nos acessos da área de intervenção, com regularização do piso e instalação de leira de proteção do talude. Parte do material retirado do rio foi utilizado no próprio acesso.

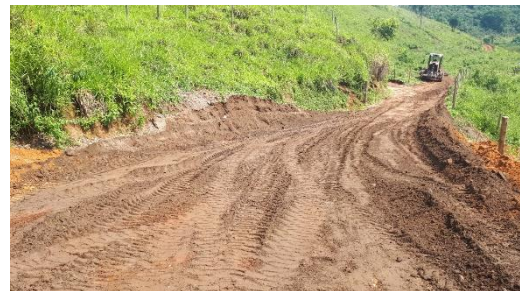
3b. Material retirado do rio sendo aplicado no acesso.

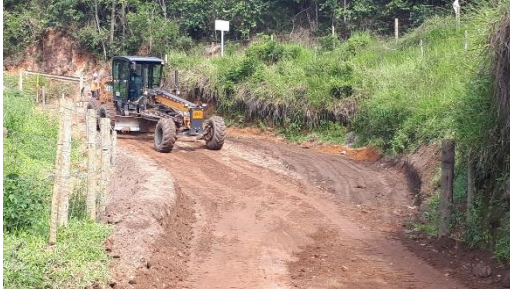
3c. Realização de acabamento na pista regularizada.

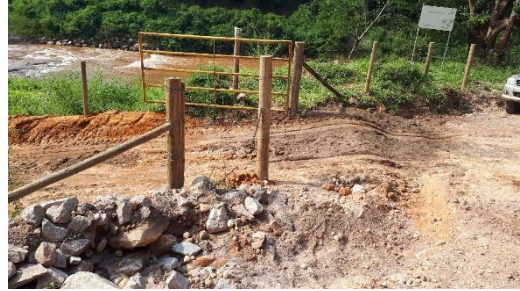
3d. Detalhe de drenagem instalada na entrada do acesso,
data: 05/04/2019, hora: 14:18.

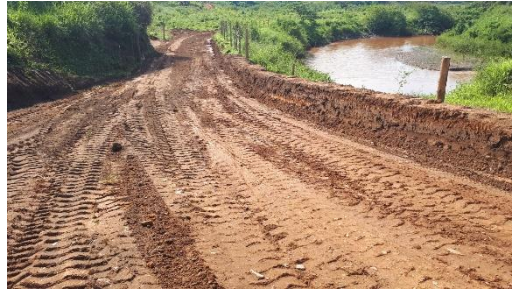
3e. Detalhe da leira instalada e da drenagem da pista que leva a
água para outro ponto de drenagem mais à jusante.

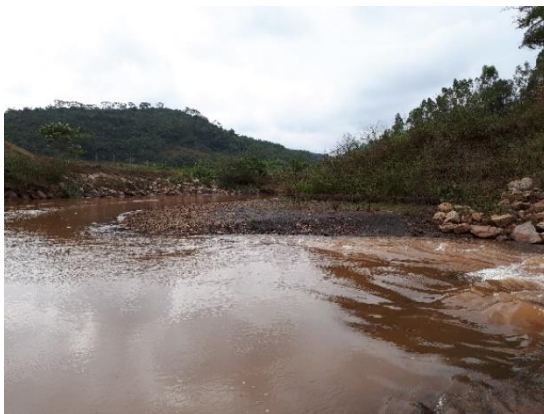
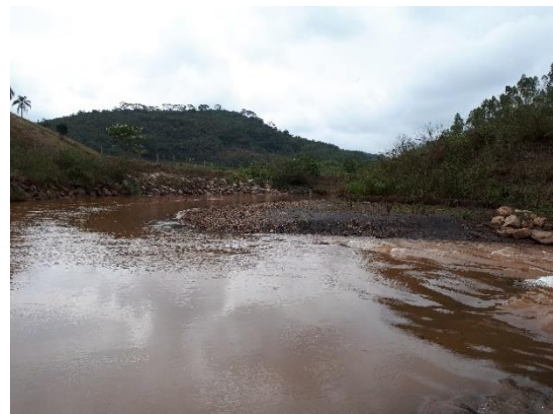
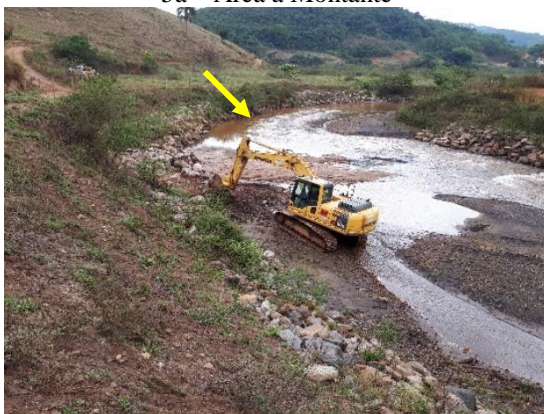
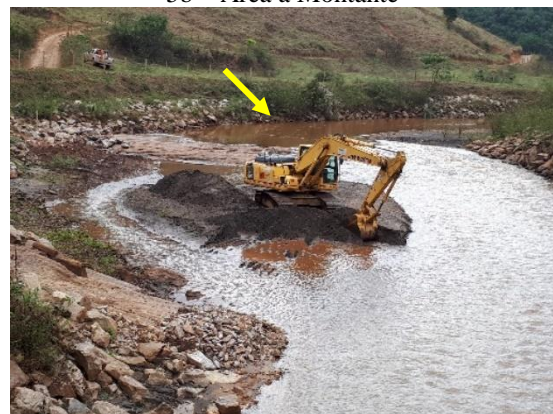
Por meio desta avaliação não foram identificadas alterações na cor e turbidez do rio, comparando-se as áreas a montante e a jusante do banco T09-BANCO-07. Também não foi visualizada a remobilização de sedimentos de granulometria fina. Cabe ressaltar que no dia em que foi realizada a intervenção ocorreram chuvas esparsas na área.

5a – Área a Montante

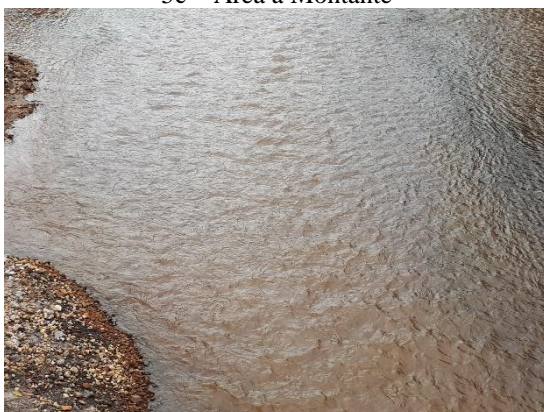
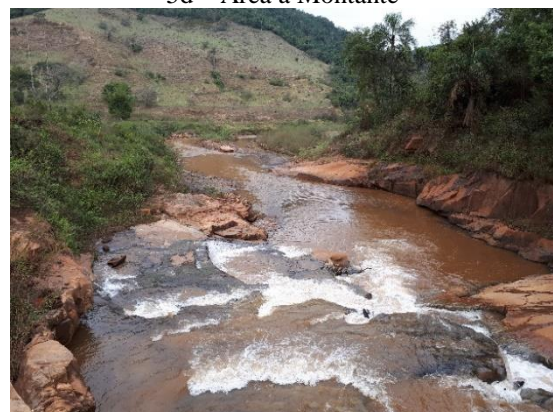
5e – Área a Jusante

5f – Área a Jusante

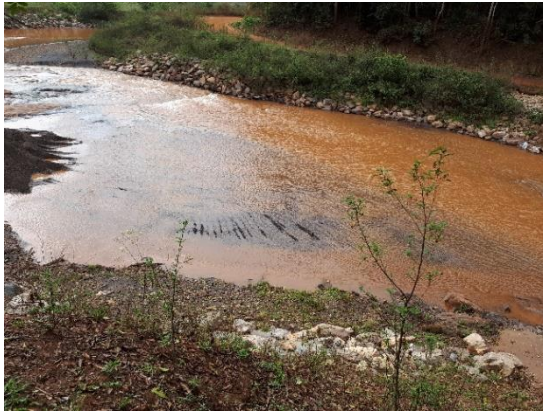
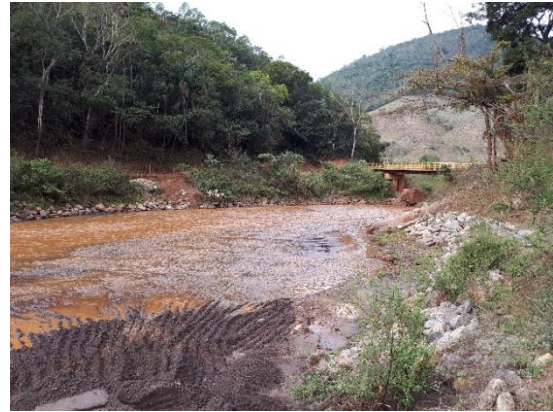
5g – Área após a Remoção

5h – Área após a Remoção

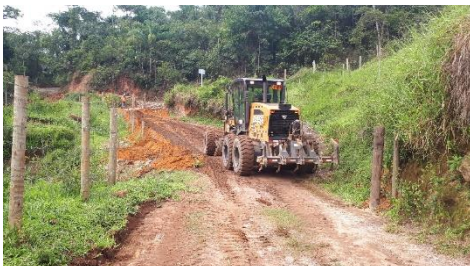
Figura 6 – Local 1 – Sedimento Aplicado em Acesso da Fazenda Ponte do Gama – Situação Atual.

Reparos realizados no acesso da Fazenda Ponte do Gama, com regularização do piso e instalação de uma leira de proteção do talude.

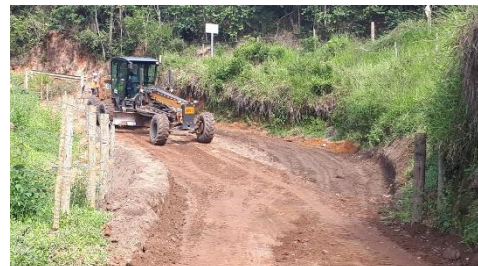
Realização de acabamento na pista regularizada.

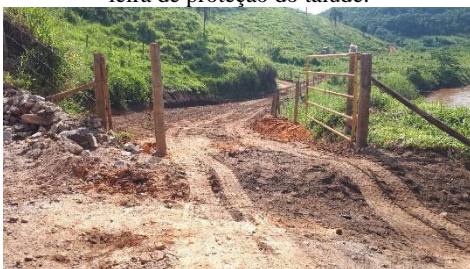
Visão geral de acesso mantido com drenagens, instalação de leira de proteção do talude e aplicação de material removido da calha do rio no próprio acesso.

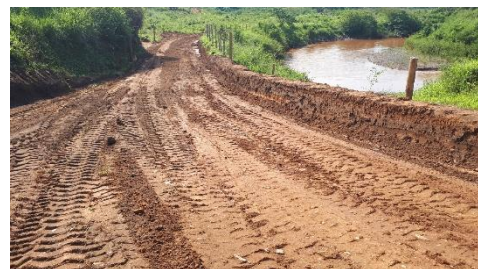
Detalhe da leira instalada e da drenagem da pista.

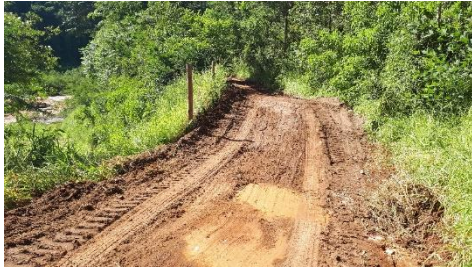
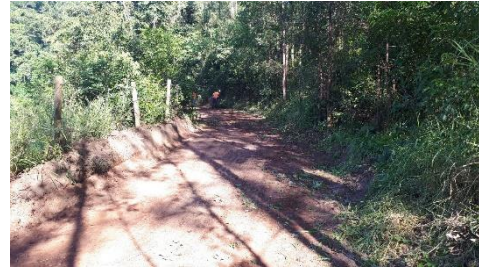
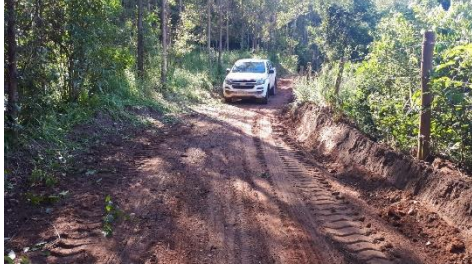
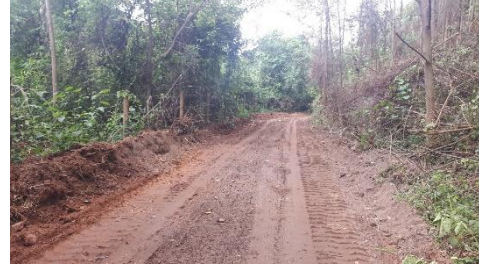
Figura 7 – Local 2 – Sedimento Aplicado em Acesso do Sítio Carvoeiro – Situação Atual.

Atividades de regularização de uma das viagens aplicadas no acesso da propriedade Sítio Carvoeiro.

Atividades de regularização concluídas de uma das viagens aplicadas no acesso da propriedade Sítio Carvoeiro.

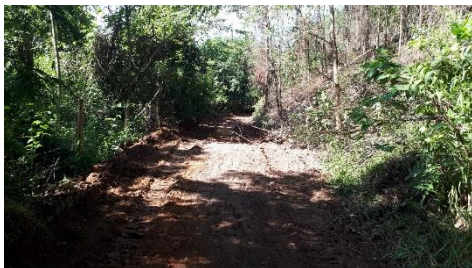
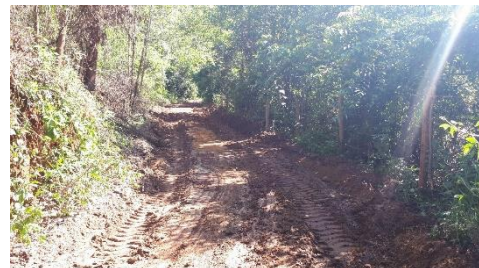
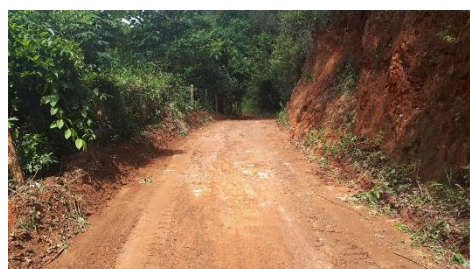
Figura 8 – Local 3 – Sedimento Aplicado em Acesso do Sítio Carvoeiro – Situação Atual.

Atividades de regularização de uma das viagens aplicadas no acesso da propriedade Sítio Carvoeiro.

Atividades de regularização concluídas de uma das viagens aplicadas no acesso da propriedade Sítio Carvoeiro.
