1. AUTO DE FISCALIZAÇÃO: Nº. 25791/2019

5. Identificação
01. Atividade: Dragagem para desassoreamento de corpos d'água 02. Código: E-05-03-7 03. Classe 3 04. Porte M
05. Processo nº. ===== 06. Órgão: SEMAD 07. ☒ Não possui processo
08. ☐ Nome do Fiscalizado: FUNDAÇÃO RENOVA 09. ☐ CPF 10. ☒ CNPJ 25.135.507/0001-83
11. RG. ===== 12. CNH-UF ===== 13. ☐ RGP ☐ Tit. Eleitoral =====
14. Placa do veículo – UF ===== 15. RENAVAM ===== 16. Nº e tipo do documento ambiental =====
17. Nome Fantasia (Pessoa Jurídica): ===== 18. Inscrição Estadual – UF =====
19. Endereço do Fiscalizado - Correspondência: Av. Getúlio Vargas 20. Nº. / KM 671 21. Complemento =====
22. Bairro/Logradouro FUNCIONÁRIOS 23. Município: BELO HORIZONTE 24. UF: MG
25. CEP: 30112-020 26. Cx Postal ===== 27. Fone: ===== 28. E-mail: =====

RELATÓRIO FOTOGRÁFICO - AUTO DE FISCALIZAÇÃO: Nº. 25791/2019

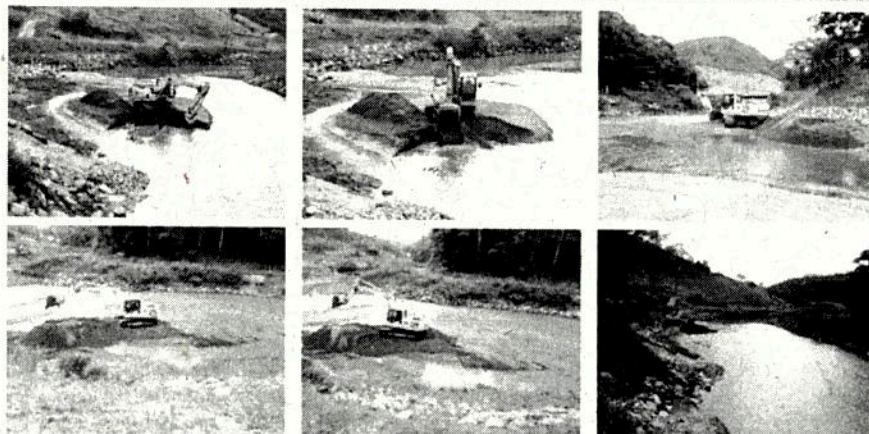
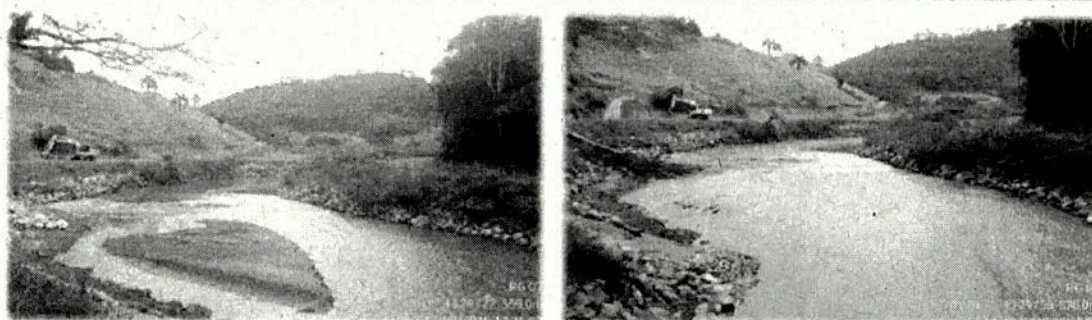
REGISTROS FOTOGRÁFICOS DA REMOÇÃO – 17/08/2018

REGISTRO ANTES E DEPOIS DA REMOÇÃO – 17/08/2018

Figuras 1A e 1B: Imagens do processo de retirada de rejeito constante do “Relatório nº 13, de auditoria técnica independente do Plano de Manejo de Rejeitos, referente à visita realizada ao Complexo de Germano, reservatório de Candonga, Fazenda Floresta e UHE Risoleta Neves, e aos Trechos 1, 2, 3, 4, 5, 7 e 8 do Plano de Manejo de Rejeitos em Minas Gerais, lagoas Terra Alta, Terra Altinha, Palmas, Palminha, Nova e Juparanã em Linhares, comunidade em Sooretama e rio São José, entre os dias 26 de agosto e 13 de setembro”

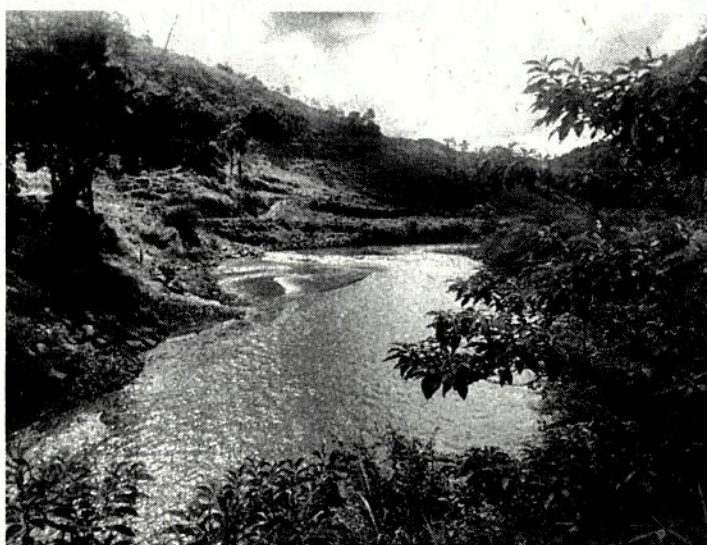
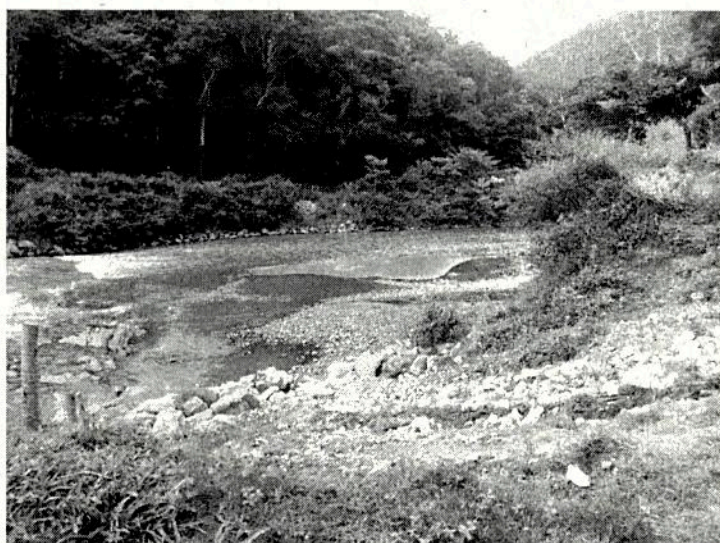
A partir do conhecimento destas informações, a equipe da SEMAD vistoriou a área no dia 19/02/2019, até o ponto indicado onde ocorreu a intervenção no leito do Rio Gualaxo do Norte, localizado nas coordenadas -20° 16' 12,5" / -43° 17' 52,0". Durante a vistoria não existia nenhuma atividade de dragagem no local. No entanto, no ponto indicado foi possível observar a formação de um novo banco de sedimentos (Figura 2), demonstrando que o rejeito está sendo restabelecido no local, após a atividade de dragagem realizada pela Fundação Renova.

Figura 2: Situação da área onde houve remação de rejeitos pela Fundação Renova, na data de 19/02/2019.

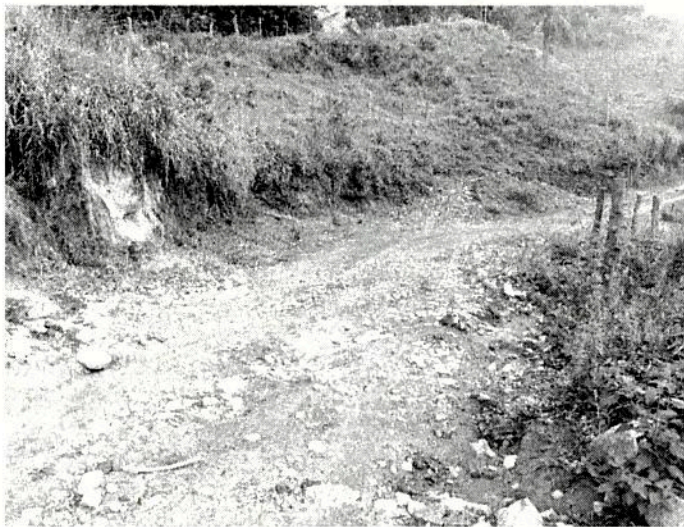
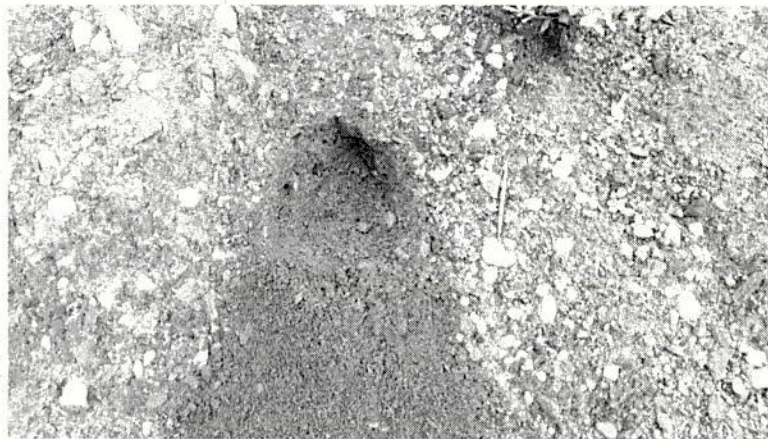
Em relação a área de disposição do rejeito dragado, que é informado no relatório da AECOM, os fiscais não encontraram o proprietário da área para obter mais informações. Segundo o caseiro da propriedade vizinha, o proprietário se chama Sr. Leônidas e ele mora em outro lugar denominado Prata. Foi observado que a estrada de acesso a referida propriedade, próxima ao referido local da retirada de rejeito da calha, possui coloração semelhante à do rejeito, o que indica que pode ter ocorrido deposição conforme consta no Relatório da AECOM (Figura 3). Foi observado este material semelhante ao rejeito também no início da entrada da propriedade e na estrada principal de acesso a localidade de Ponte do Gama, que se encontra ao lado do rio Gualaxo do Norte, como forma de recapeamento das vias.

Figura 3: Situação da estrada que potencialmente recebeu rejeito dragado do rio Gualaxo do Norte. Vistoria do dia 19/02/2019

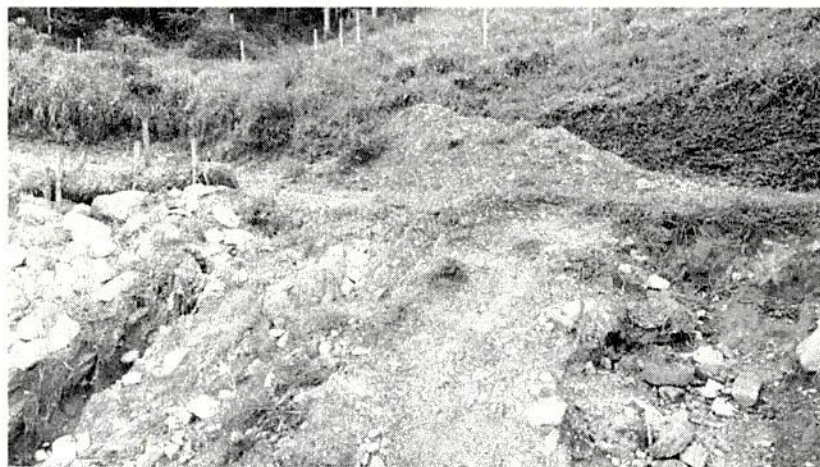
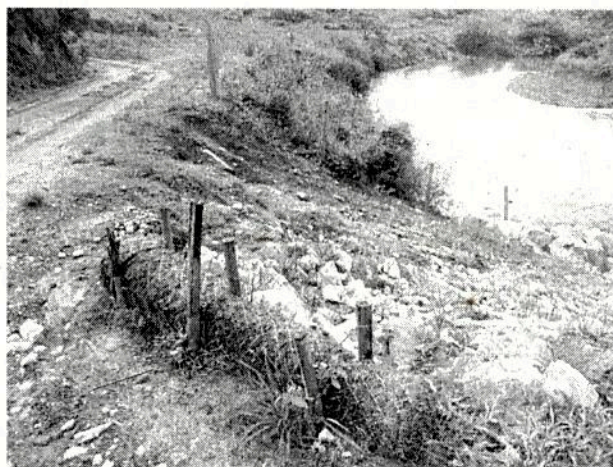
Na vistoria realizada no dia 19/02/2019 foi possível observar vários processos erosivos ativos, principalmente no talude, sendo que a biomanta está sendo ineficiente e o material está sendo carreando novamente para o rio (Figura 4).

Figura 4: Margens expostas, com início de processos erosivos, indicando o carreamento de rejeitos para o rio. Vistoria do dia 19/02/2019
