**GOVERNO DO ESTADO DE MINAS GERAIS**  
**Fundação Estadual do Meio Ambiente**  
**Câmara Técnica de Gestão de Rejeitos e Segurança Ambiental**

Ofício FEAM/CT - GRSA nº. 6/2023

**Assunto: Ofício intercâmaras CT-Flor/CT-GRSA em resposta à solicitação de conclusão da Cláusula 160 do TTAC pela Fundação Renova.**

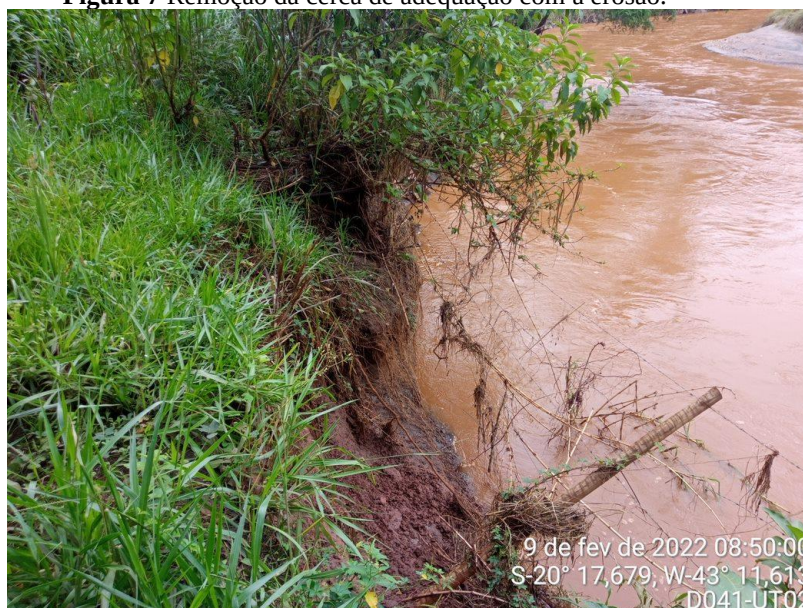
**Figura 7** Remoção da cerca de adequação com a erosão.

Quanto ao cercamento das áreas, o impacto também foi considerável tanto nas cercas de APP, quanto às de Adequação. As cercas de APP são aquelas implantadas, conforme regras do novo código florestal, escadinha, e as cercas de Adequação, são denominadas aquelas que foram implantadas no limite da calha do rio, na tentativa de impossibilitar o acesso dos animais de criação, vindo de propriedades vizinhas que não aderiram ao programa, por exemplo, ou mesmo, da outra margem do rio, de forma a isolar toda a área de intervenção com a restauração florestal. Ocorreram danos de diversas naturezas, como a remoção parcial ou completa das cercas das UTs pelos processos erosivos e deslizamentos dos taludes, ou o soterramento deste cercamento, inclusive com depósitos de sedimentos, para além da cerca de APP, conforme **Figuras 7 a 10**, a seguir.

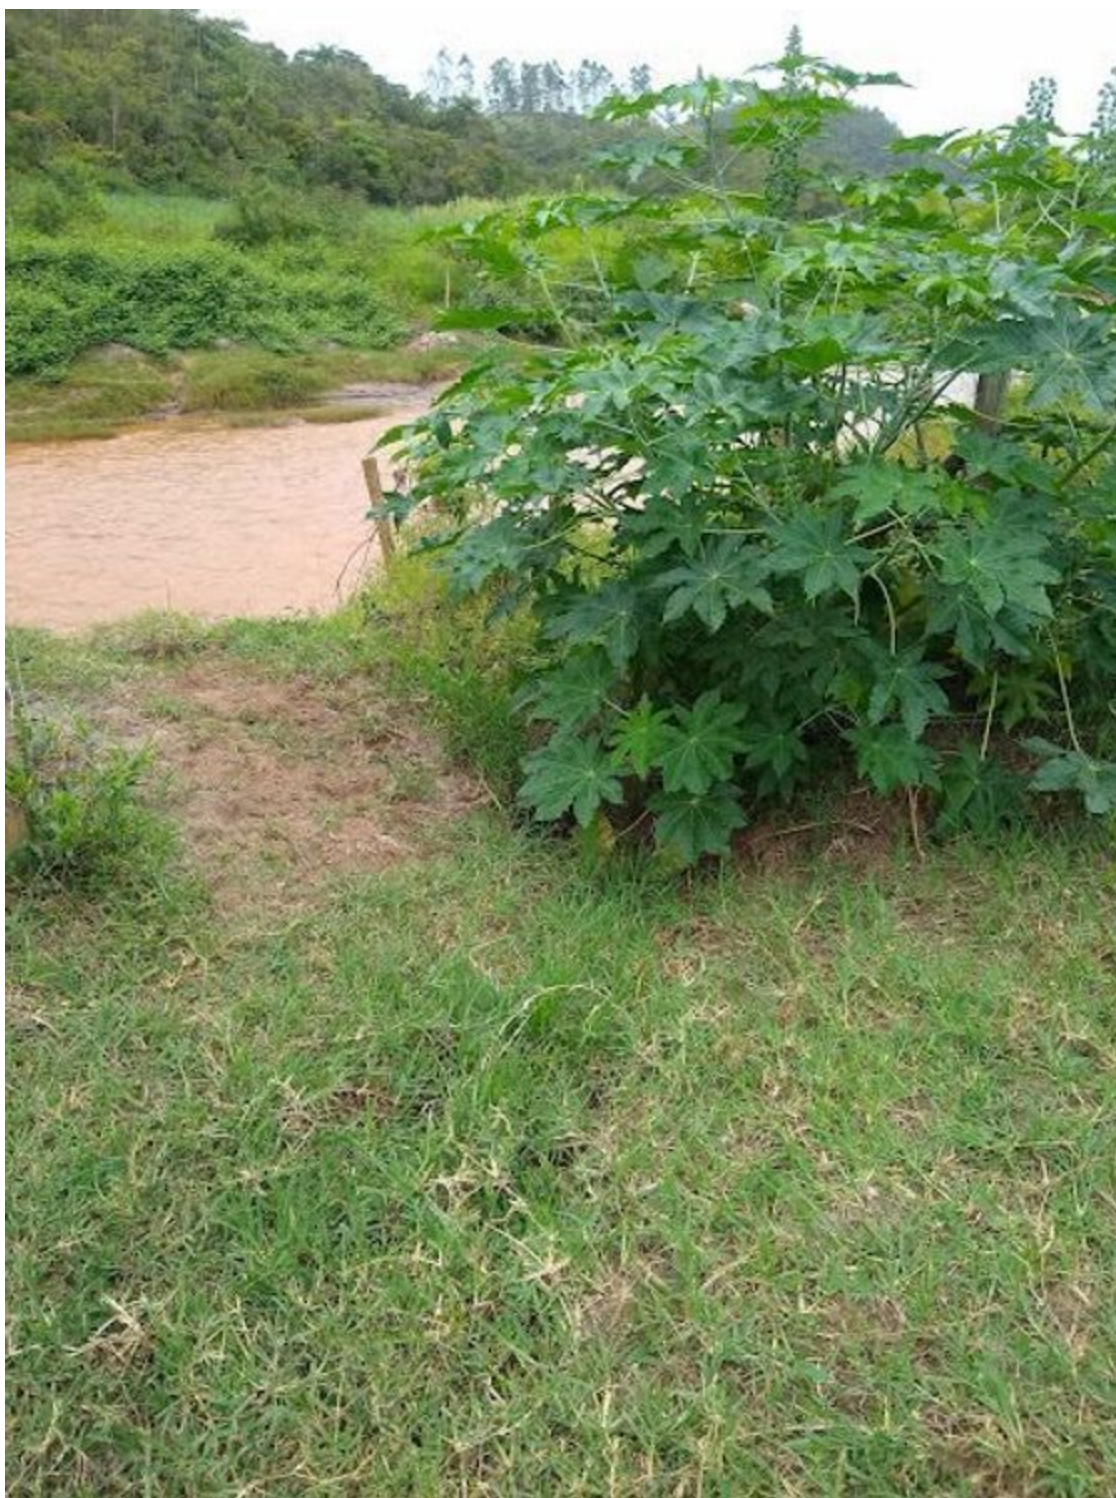
**Observações**  
Formando erosao (vocatoroca)

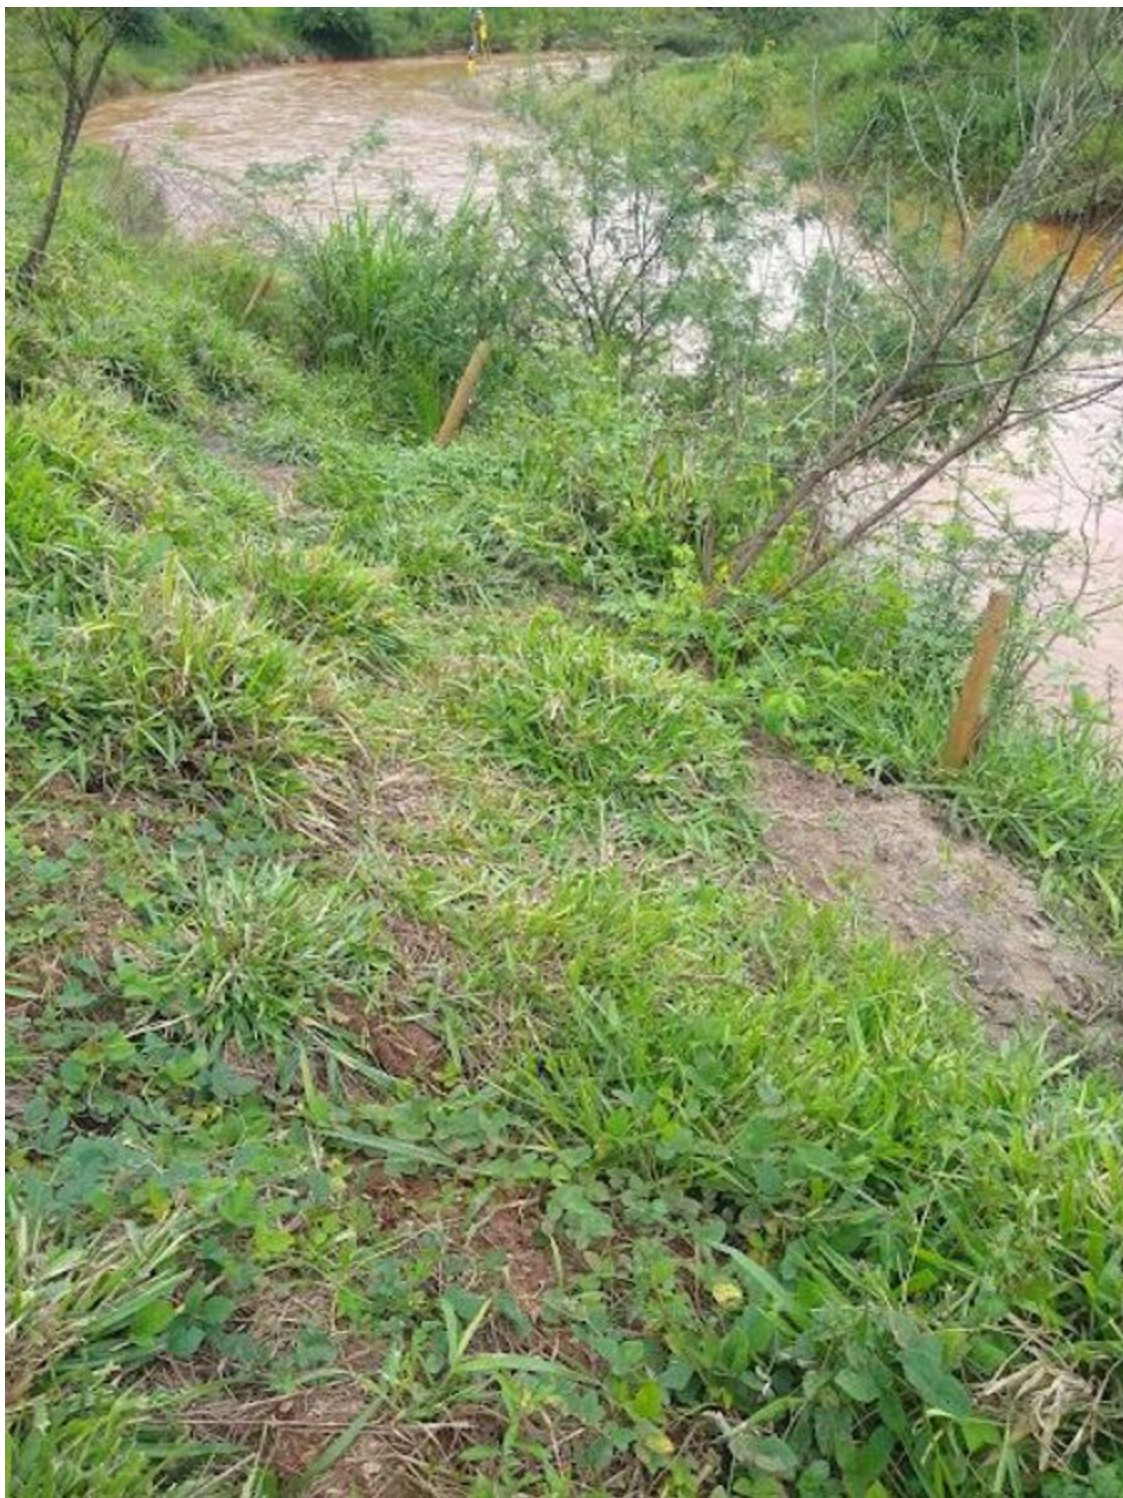
| <b>D1a Vegetais exóticas invasoras</b> | Alta |

Ruim - replantio necessário

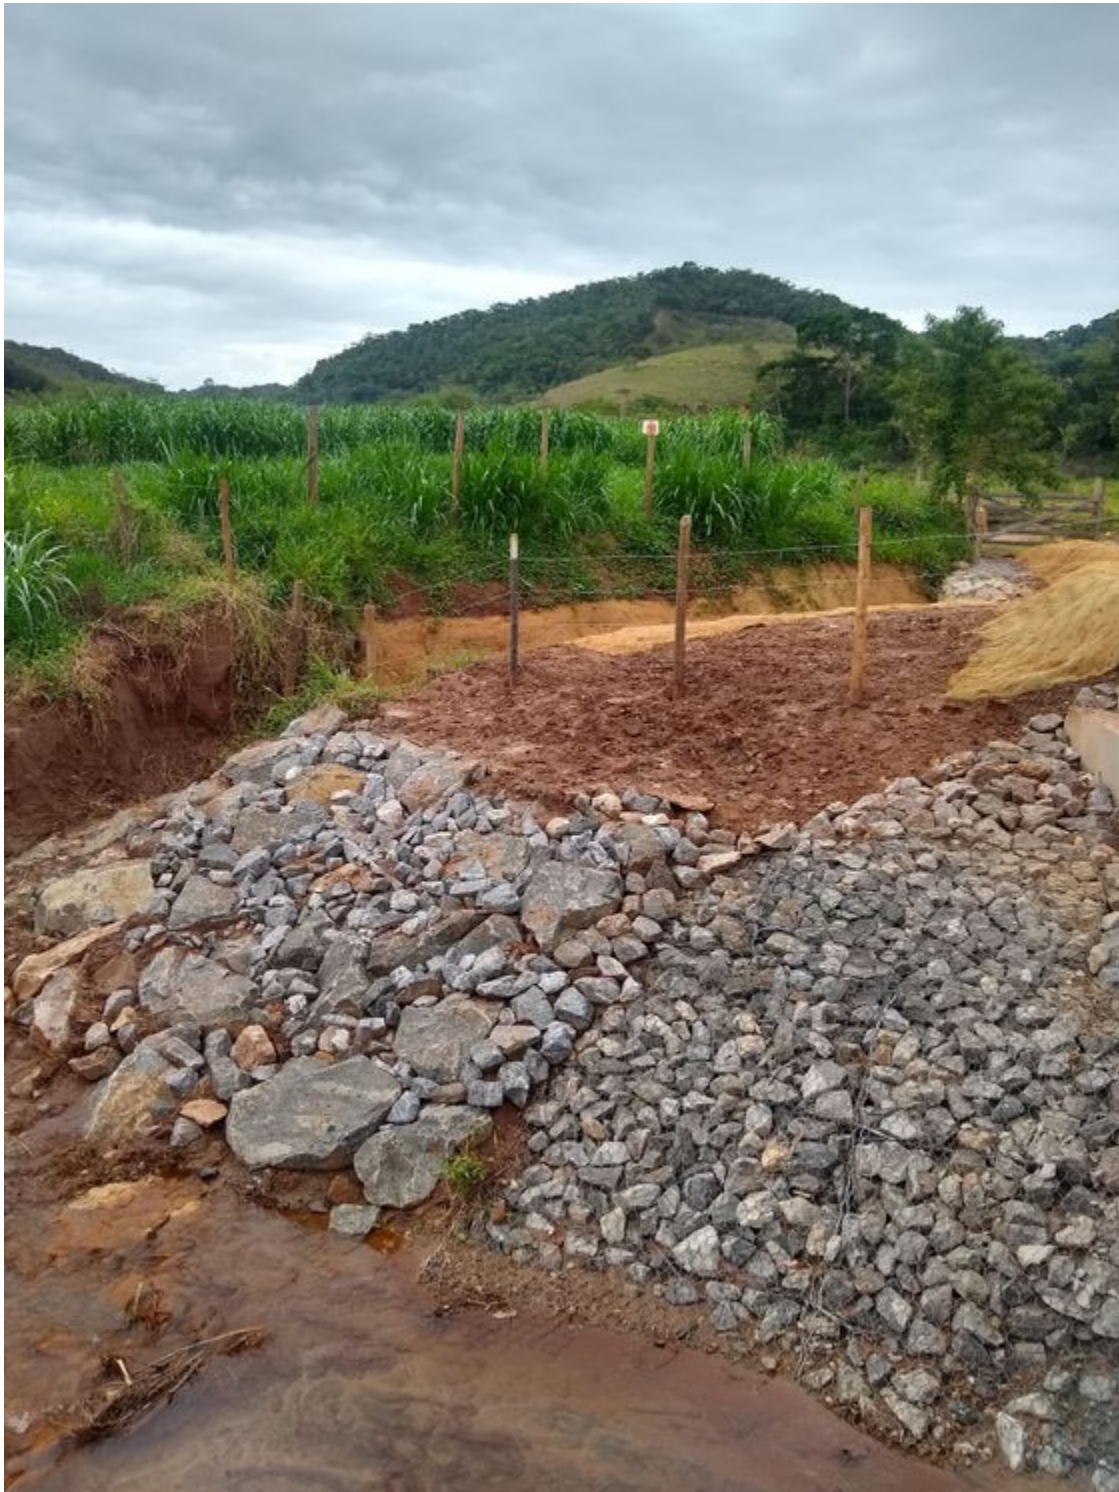
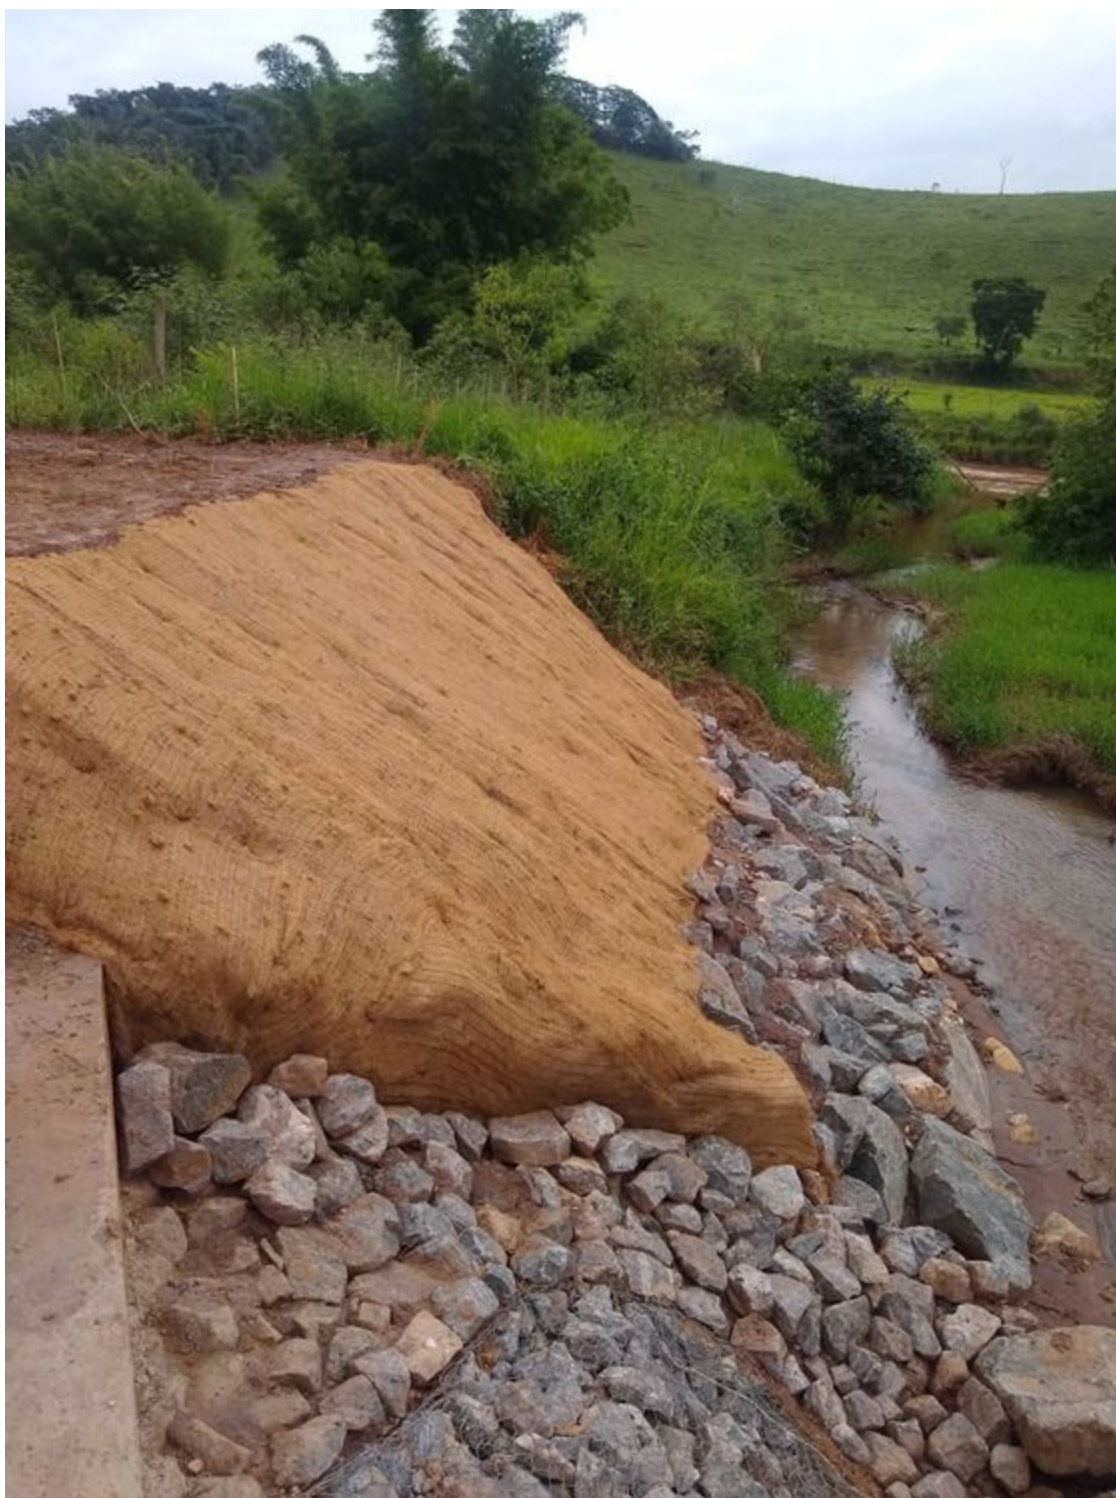
| <b>C4 Avaliação das Técnicas de Conservação do Solo</b> | Sim, ruim |

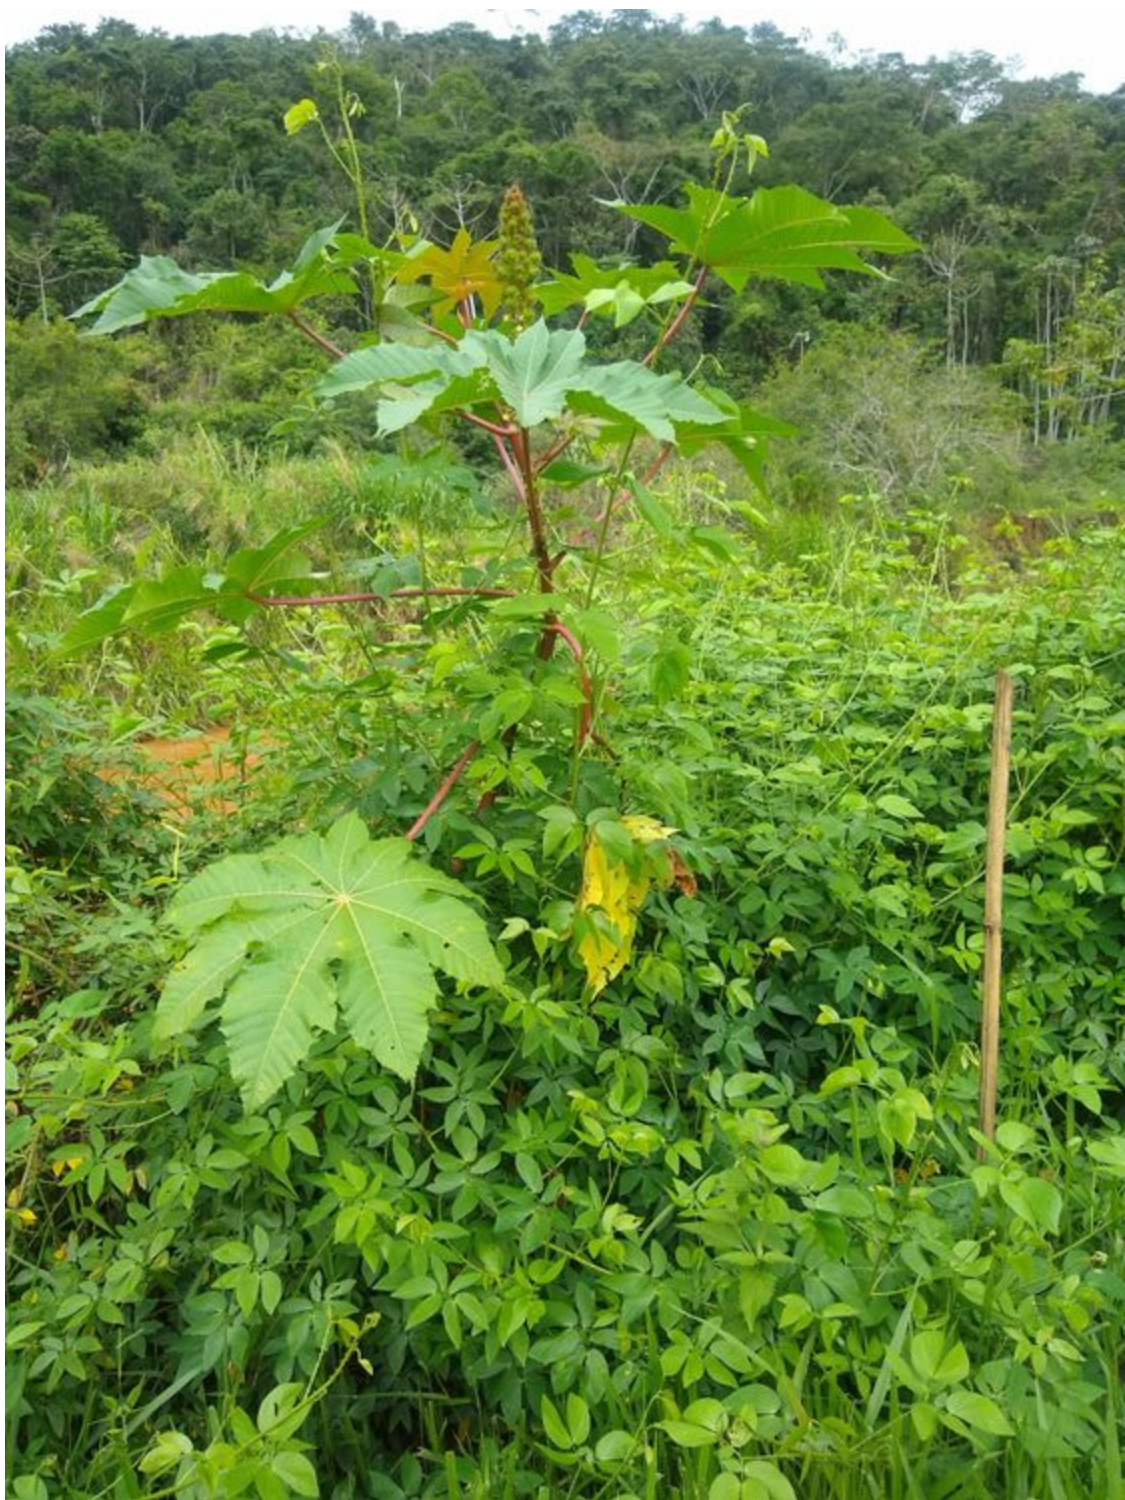
**D2 Avaliação do Plantio**  
Ruim - replantio necessário
