**FUNDAÇÃO RENOVA**

**RENATURALIZE**  
**RENATURALIZAÇÃO DO RIO GUALAXO DO NORTE**

**Viabilidade de Implementação do Projeto de  
Renaturalização nos Tributários TG-11, TG-16 e TG-29**

**Relatório Técnico 034/2024**

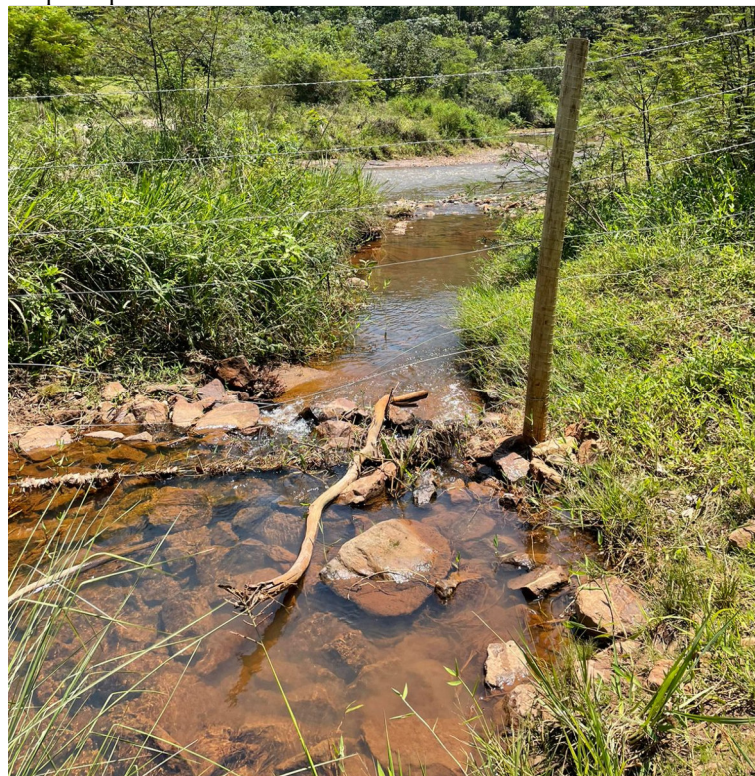
Particularmente neste tributário foi identificada uma diferença de nível de aproximadamente 0,40m entre a superfície da água do tributário e a do rio principal (PROGEN, 2022 *apud* NHC, 2023) (Figura 6).

**Figura 6** – Barreira composta por blocos de rocha no leito do tributário TG-11.

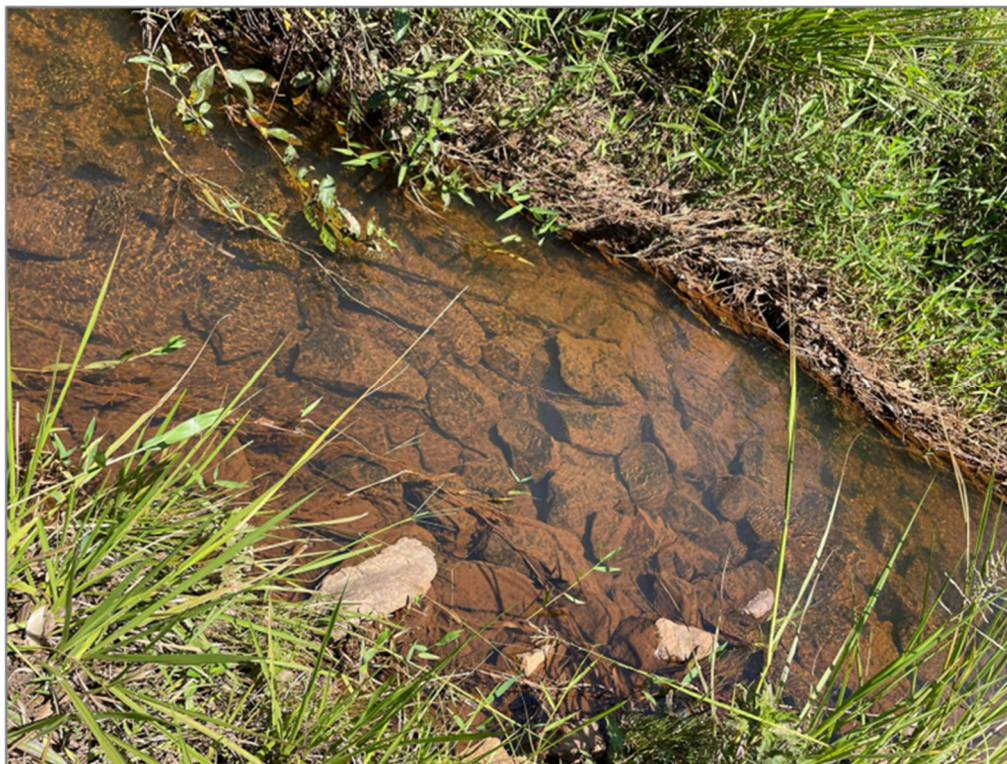
No tributário TG-11, a medida adotada para enfrentar os desafios pós-impacto do rompimento da barragem de Fundão foi a implementação de enrocamentos compostos por blocos de rocha pequenos no leito do tributário (Figura 7) e mantas geotêxteis, com objetivo de minimizar a erosão e evitar o carreamento de rejeitos e sedimentos. A escolha do tributário TG-11 para intervenção emergencial foi estratégica, levando em consideração não apenas os impactos causados pelo rompimento da barragem, mas também a necessidade de preservar a integridade do ecossistema aquático local. As intervenções foram cuidadosamente projetadas para que o enrocamento utilizado se integrasse de forma harmoniosa ao ambiente fluvial, oferecendo uma solução durável e eficaz (GOLDER, 2016). Os resultados dessa iniciativa foram notáveis, a erosão e o carreamento de sedimento no leito do rio foram reduzidos, proporcionando uma base mais estável e segura para o desenvolvimento inicial da biota aquática.

**Figura 7** - Blocos de rocha no leito do tributário TG-11.

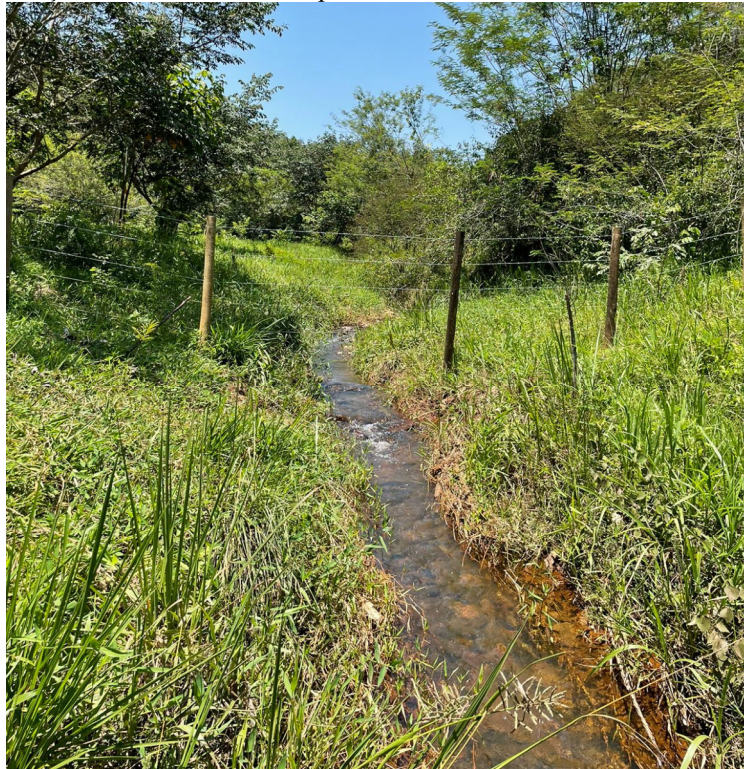
Embora os enrocamentos instalados tenham sido eficazes na redução da erosão e na estabilização do leito, em contraponto proporcionaram a homogeneização do substrato. Esta homogeneidade resultante da presença dos enrocamentos pode representar um desafio para a diversidade biológica do ecossistema aquático (Figura 8).

Estudos realizados por Milesi et al. (2016) e Schiemer (2000) indicam que a homogeneidade do substrato tende a dificultar a colonização por uma ampla diversidade de macroinvertebrados e peixes. A diversidade de habitats e nichos é essencial para sustentar uma rica fauna aquática, e a heterogeneidade do mesohabitat no fundo dos rios é particularmente importante nesse aspecto. Ambientes heterogêneos oferecem uma variedade de condições e recursos, promovendo a coexistência de diversas espécies.

**Figura 8** – Homogeneização do leito do tributário por blocos de rocha no tributário TG-11.

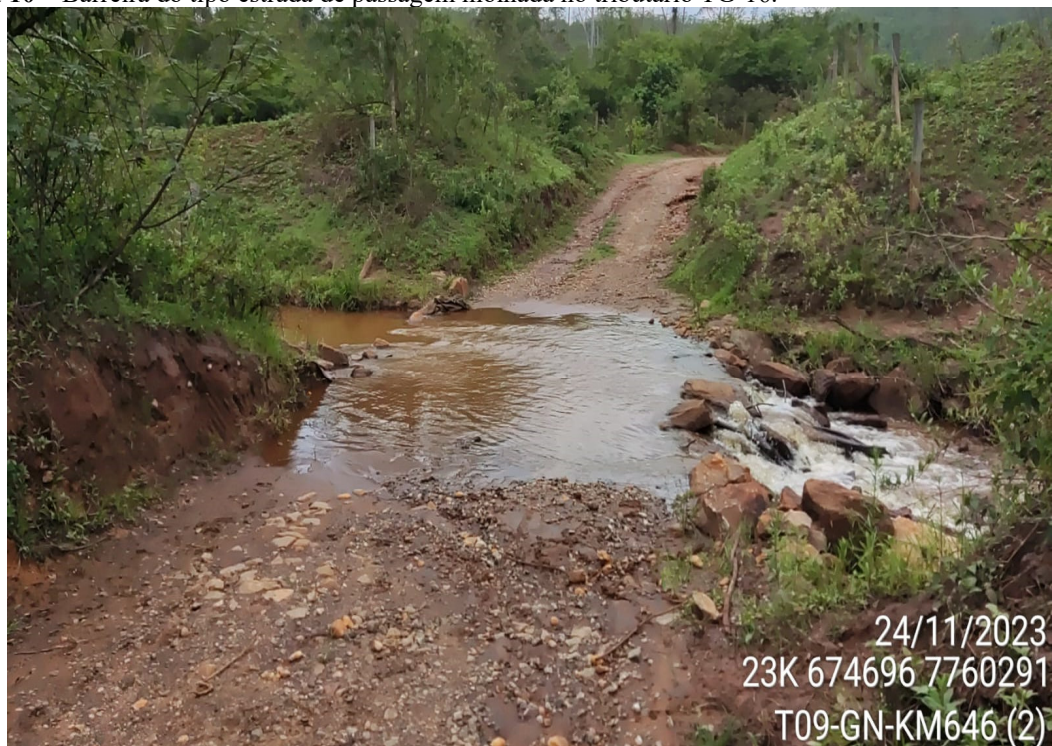
Particularmente nesse tributário, foi identificada uma diferença de nível de aproximadamente 0,50m entre a superfície da água do tributário e a do rio principal, formada devido a uma travessia de estrada do tipo passagem molhada (Figura 10) (PROGEN, 2022 *apud* NHC, 2023). Após inspeções de campo conduzidas pelas equipes da Fundação Renova e NHC, foi observado que, devido às chuvas ocorridas durante o período de 2023, houve uma modificação na passagem molhada, resultando na redução do desnível entre o tributário e o rio Gualaxo do Norte.

**Figura 10** – Barreira do tipo estrada de passagem molhada no tributário TG-16.

**TG-16: No caso do tributário TG-16, a implantação das estruturas de renaturalização não se mostra viável tecnicamente. No entanto é recomendável que seja implementada a reconformação do canal, remoção do desnível e a criação de degraus (*step-pools*) no tributário TG-16, mesmo diante da inviabilidade de implementação das técnicas de renaturalização.** As análises de modelagem hidráulica indicaram que, em um cenário de recorrência de inundação de 50 anos, as estruturas instaladas não resistiriam às forças geradas pelo fluxo de água. Isso implica em um risco significativo de danos ou perda das estruturas instaladas, o que comprometeria os benefícios esperados para o ecossistema local. A execução dessas intervenções pode ser avaliada pelos programas que implementam ações de controle de processos erosivos da Fundação Renova.

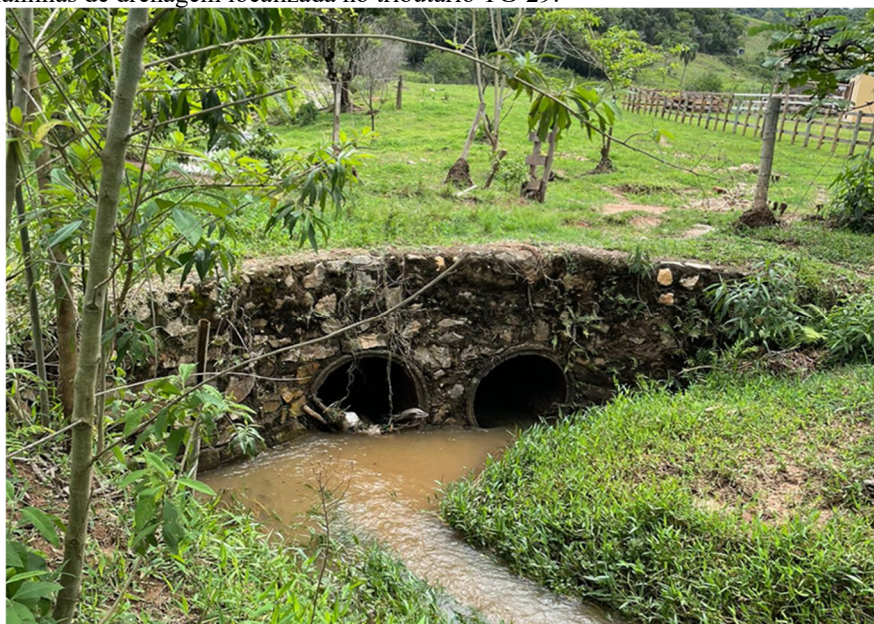
Particularmente nesse tributário foi identificado que o traçado natural foi alterado, reduzindo seu comprimento e aumentando sua declividade local (PROGEN, 2022 apud NHC, 2023), além da construção de sistemas de drenagem do tipo manilhas e passagem de veículo na parte superior (Figura 13).

**Figura 13** – Manilhas de drenagem localizada no tributário TG-29.

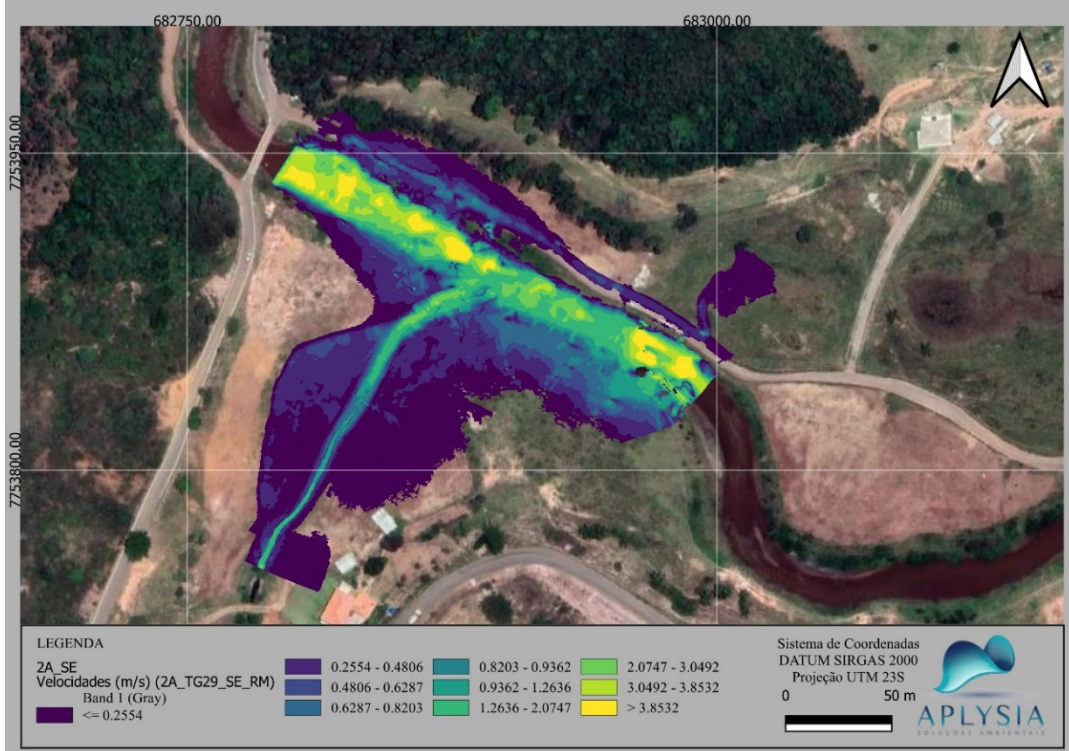
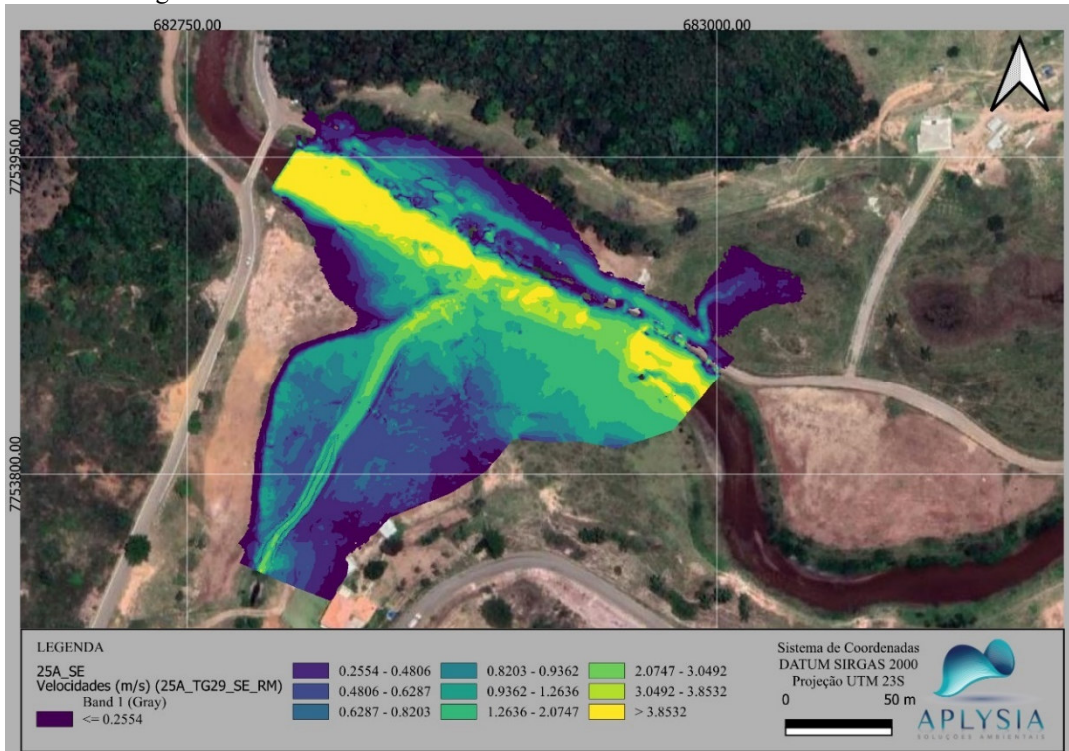
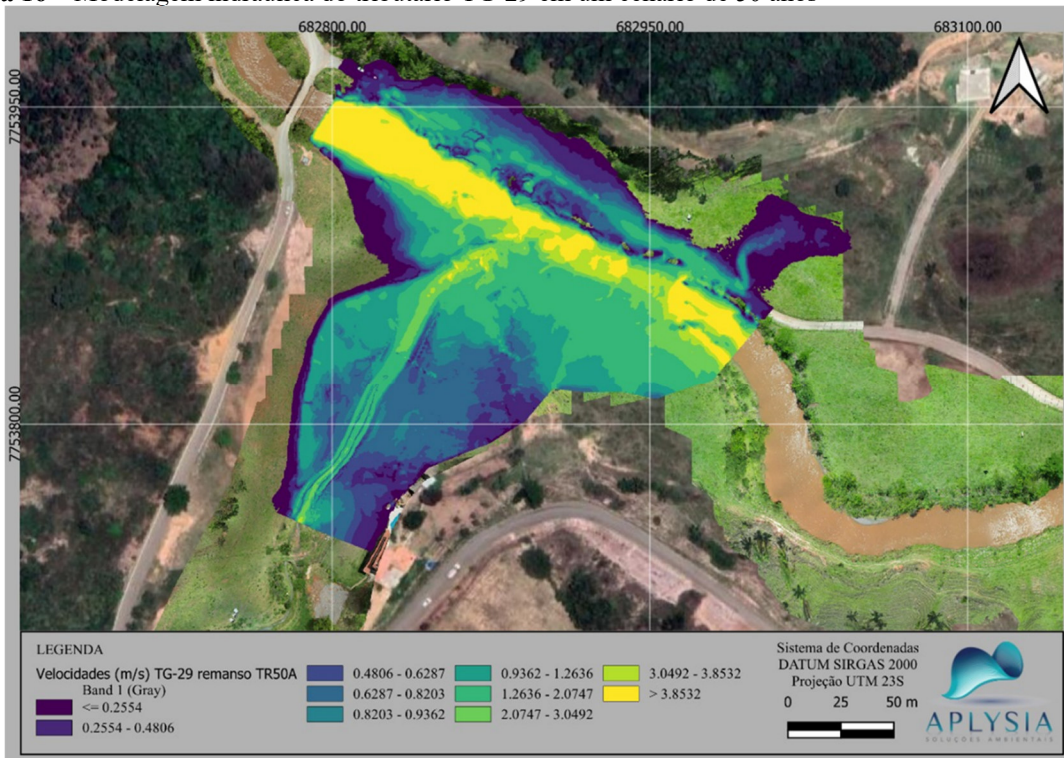
No entanto, é importante ressaltar que a presença de diversas interferências no escoamento, como as manilhas, pode resultar em cheias mais intensas, e potenciais inundações de casas e outras construções civis existentes na área. Desta forma, tanto em cenários de inundação moderada, com uma recorrência de 2 anos, quanto em situações extremas, com uma recorrência de 50 anos, a área de residência do morador local estaria sujeita a inundações, independente da instalação das estruturas.
