MINISTÉRIO DO MEIO AMBIENTE
INSTITUTO BRASILEIRO DO MEIO AMBIENTE E DOS RECURSOS NATURAIS RENOVÁVEIS
Diretoria de Licenciamento Ambiental

MEM. 02001.016296/2016-71 DILIC/IBAMA

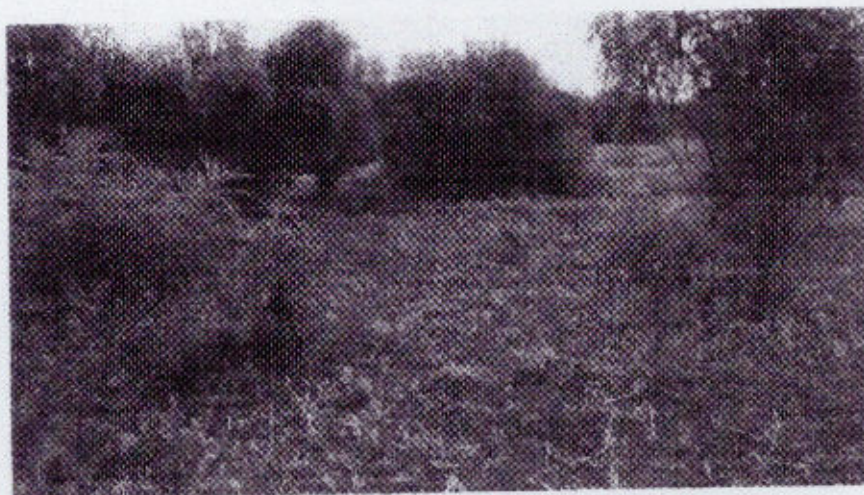
Fig. 1: Vegetação campestre pastada pelo gado

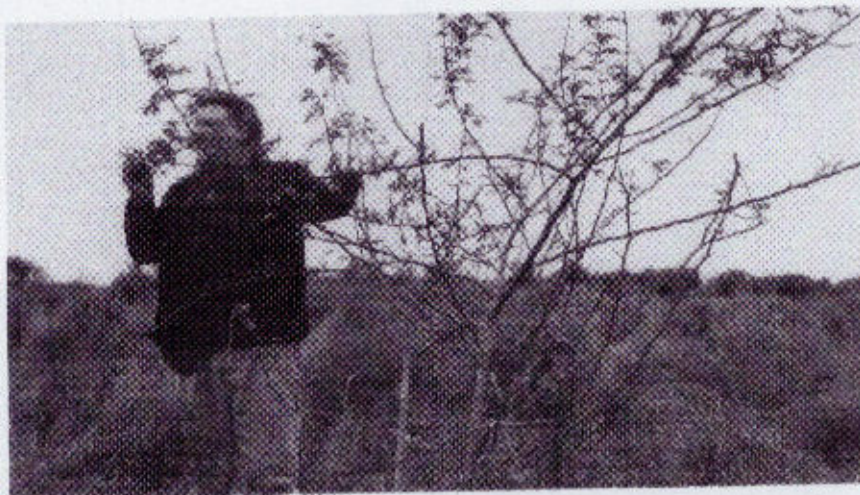
Fig. 4: Vista de uma das mudas plantadas em 2012 e que não foi afetada pelo gado (possui espinhos no caule)

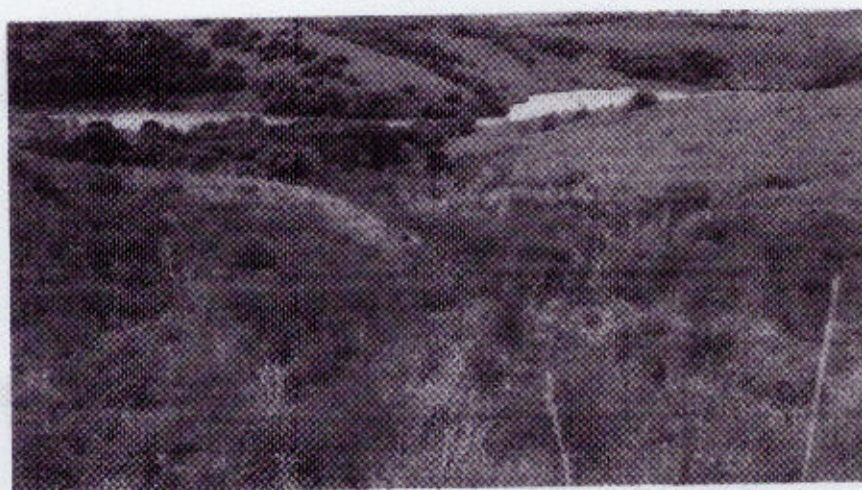
Fig. 6: Área a ser instaladas nucleações.

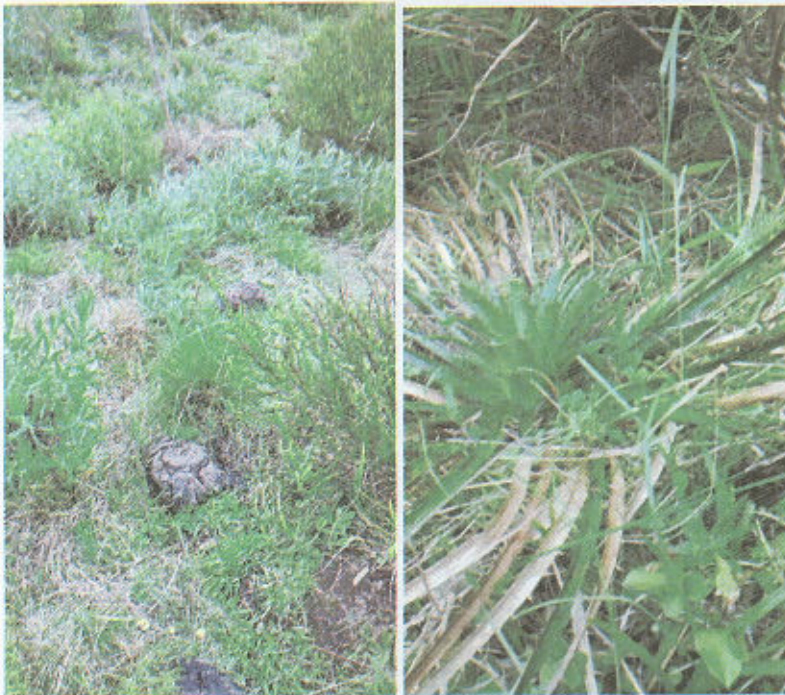
Figura 40. Área 7 - Esquerda: Fezes de gado; Direita: Folhas do dano retilíneo, indicativo de pastejo.

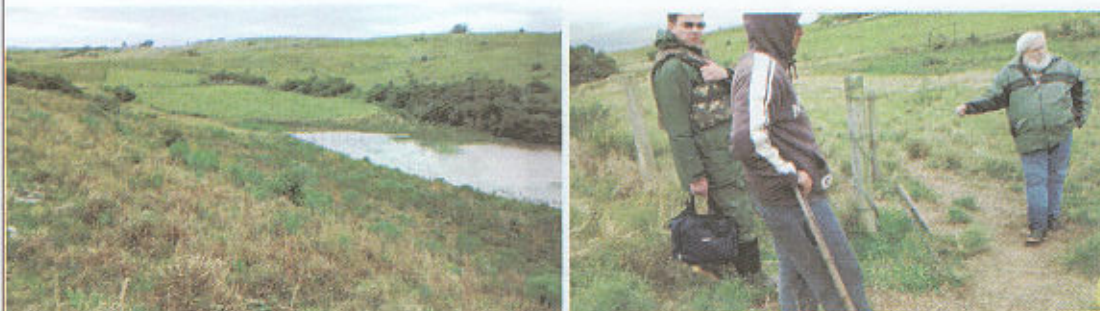
Figura 41. Esquerda: Ao fundo, divisa das propriedades. Direita: Cerca para divisão das propriedades

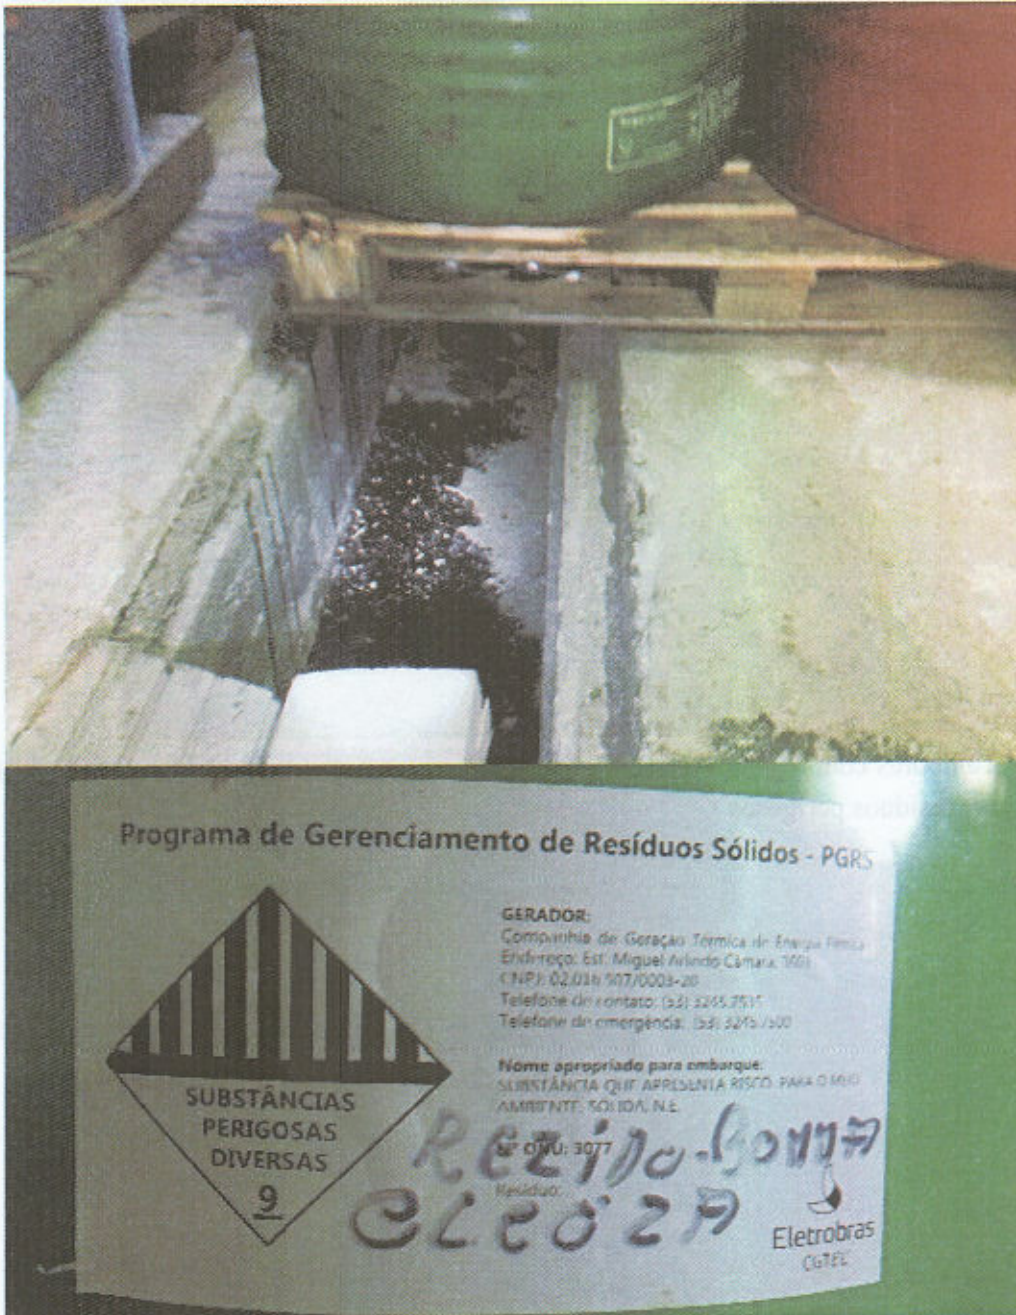
Figura 53: Evidência de vazamento de óleo em canaleta localizada dentro da área destinada ao acondicionamento de resíduos classe I

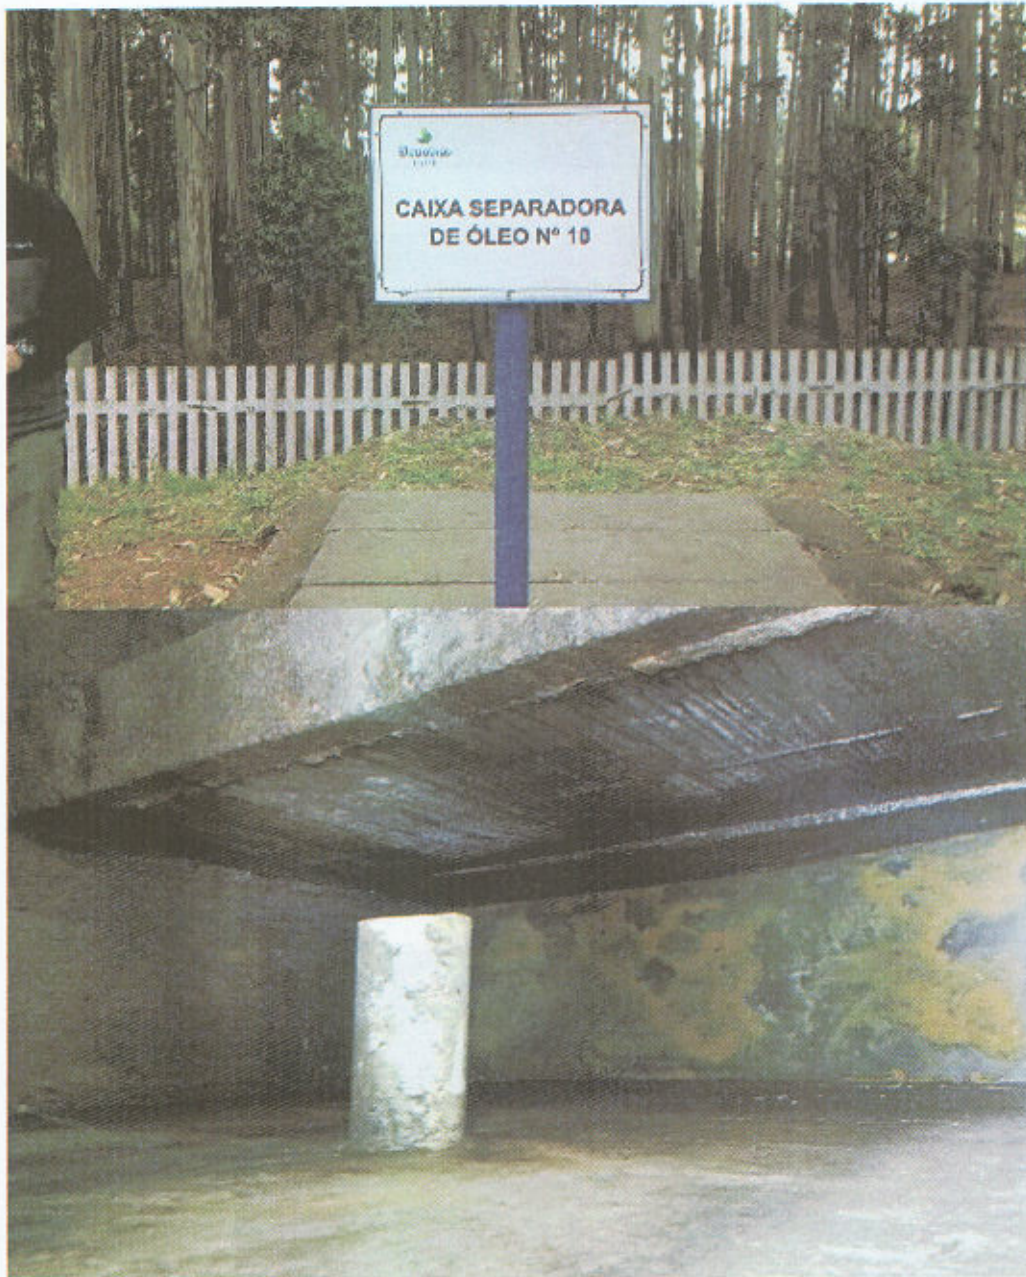
Figura 54: Evidência de presença de óleo no último compartimento da Caixa separadora de água e óleo que coleta efluentes da área da central destinada para o acondicionamento de resíduos classe I. Não foi identificado para onde a tubulação de saída em destaque na foto descarrega o efluente após sua passagem pela caixa.

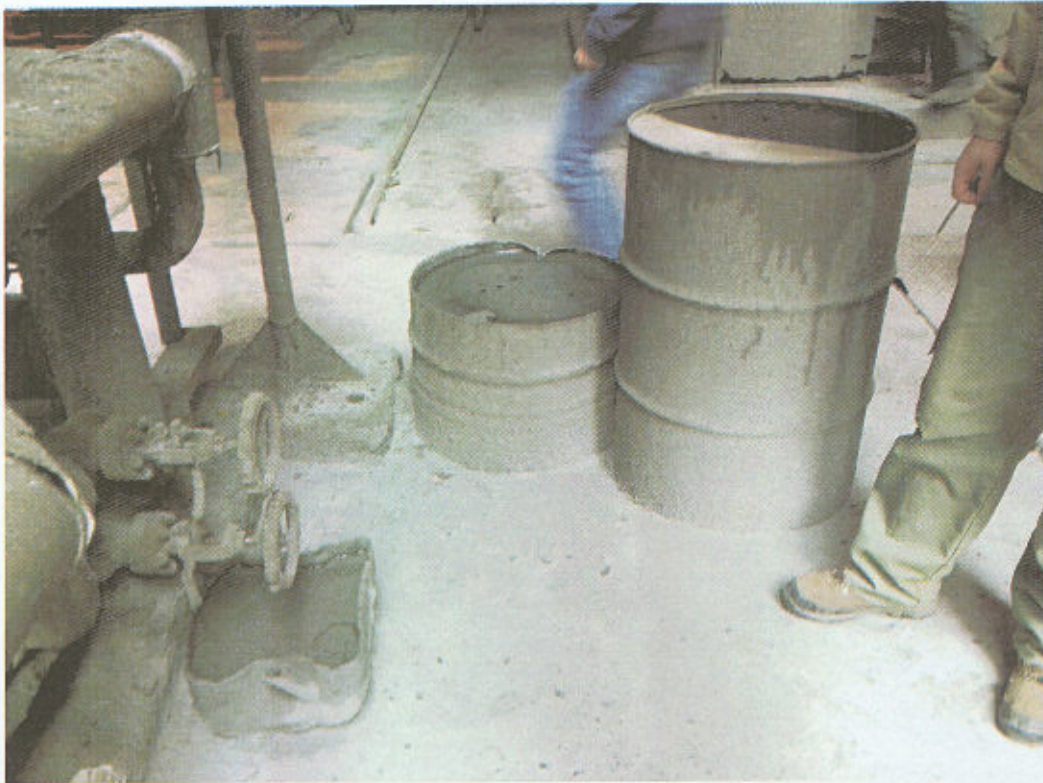
Figura 61: Ponto 2 da figura 56 – Vazamentos de óleo na Fase A em contenção por tonéis metálicos, com acondicionamento inadequado

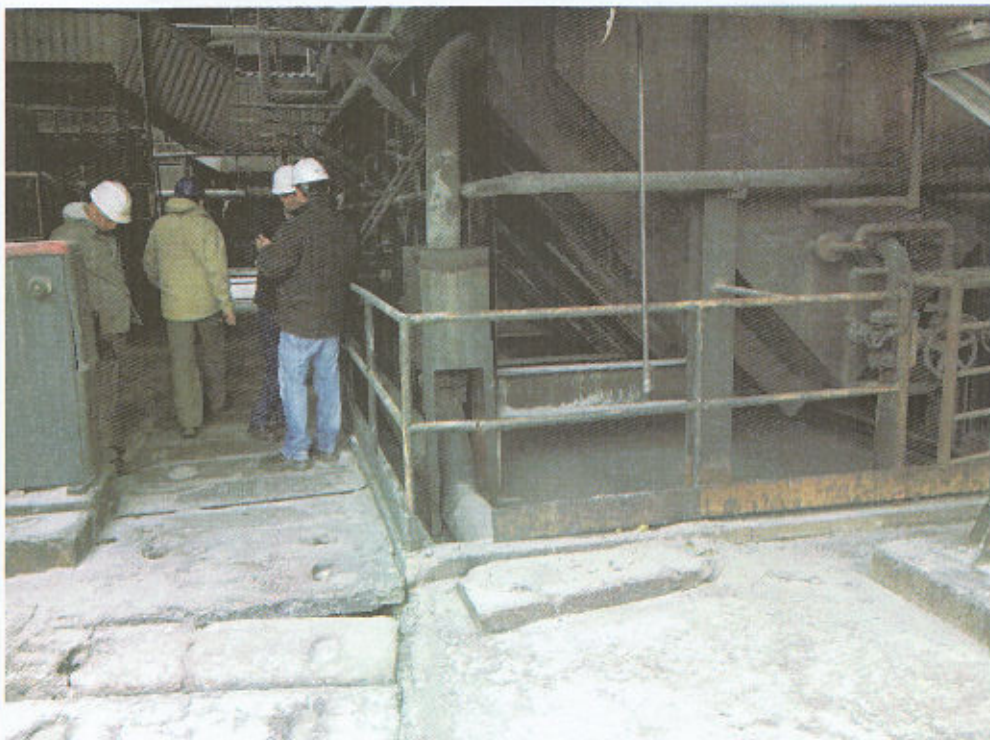
Figura 62: Ponto 2 da figura 56 – Caldeira da fase A onde, segundo informado pelos funcionários da empresa, há a contaminação de óleo na drenagem de fundo devido ao mau funcionamento da tremoia quando do acendimento da fase A.

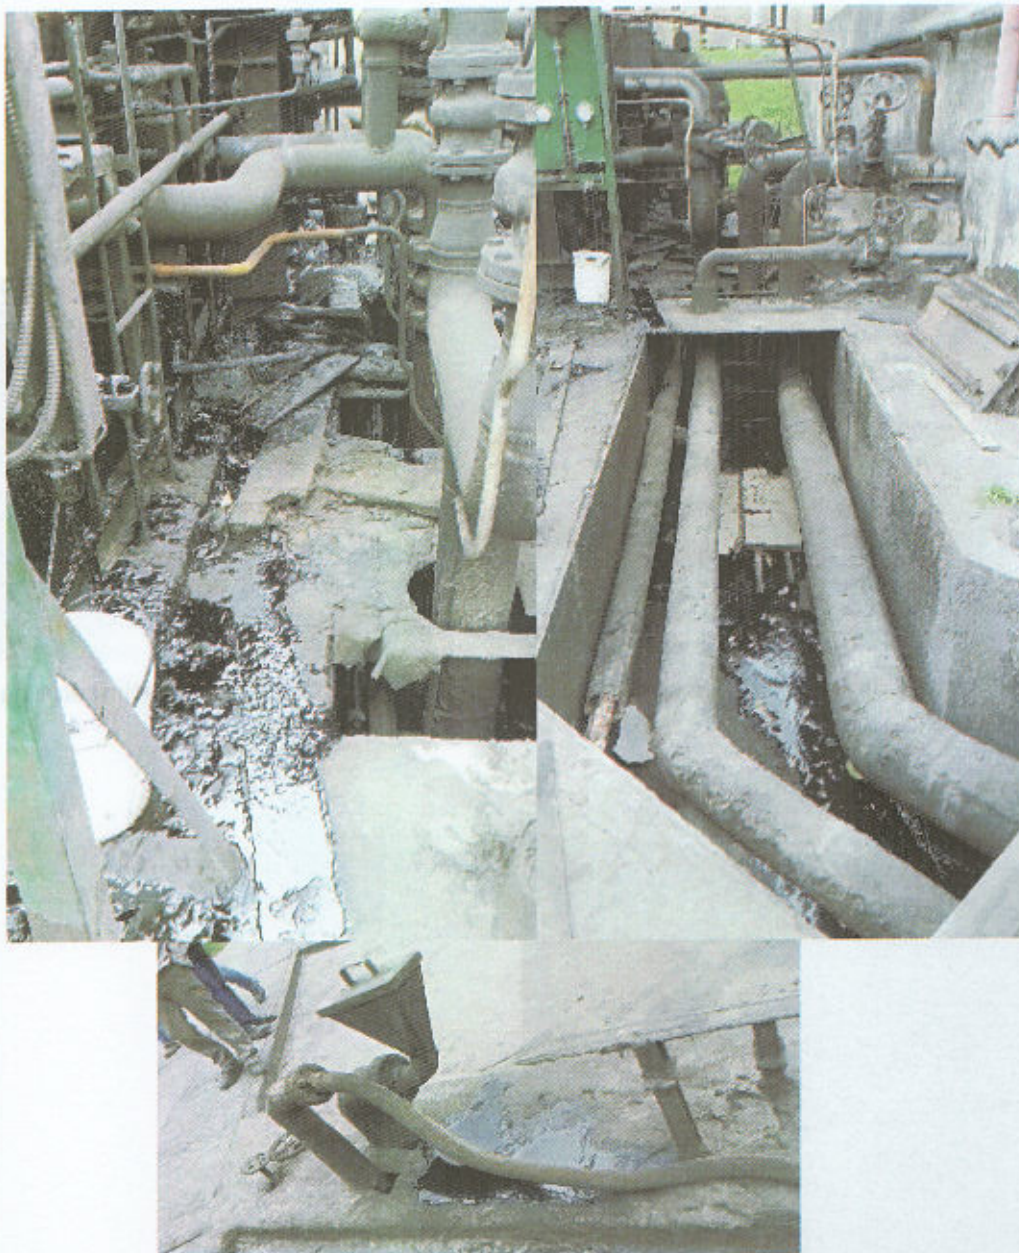
Figura 68: Ponto 4 da figura 56 – Registro de vazamentos de óleo e presença de óleo na drenagem da área de recebimento e transferência de óleo

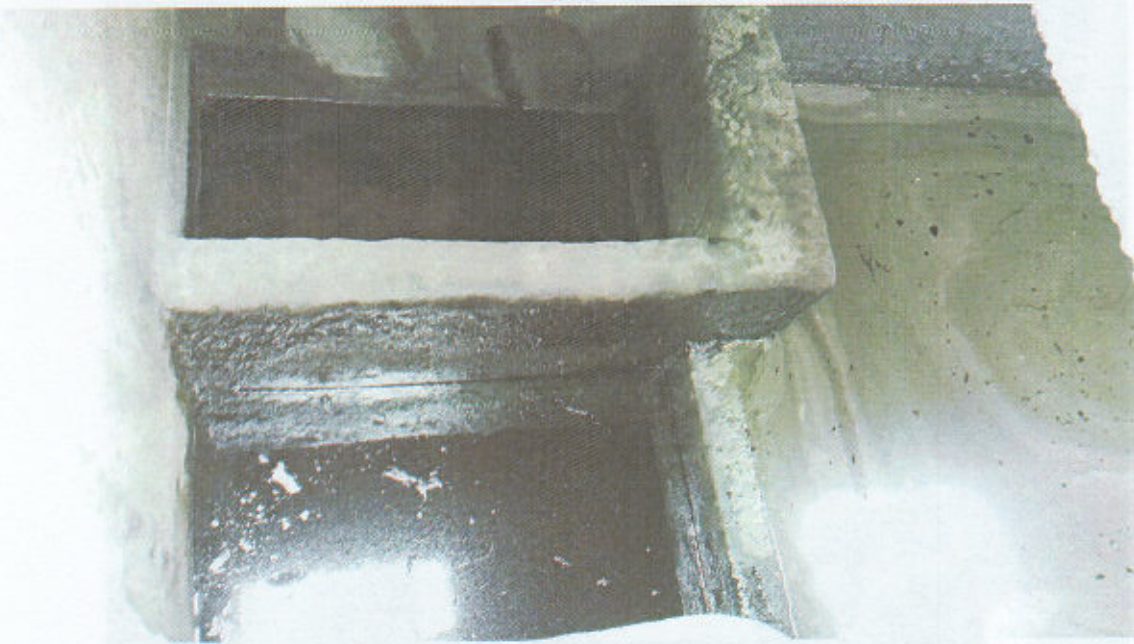
Figura 69: Ponto 4 da figura 56 – Registro de óleo presente em todos os compartimentos da Caixa SAO nº 05

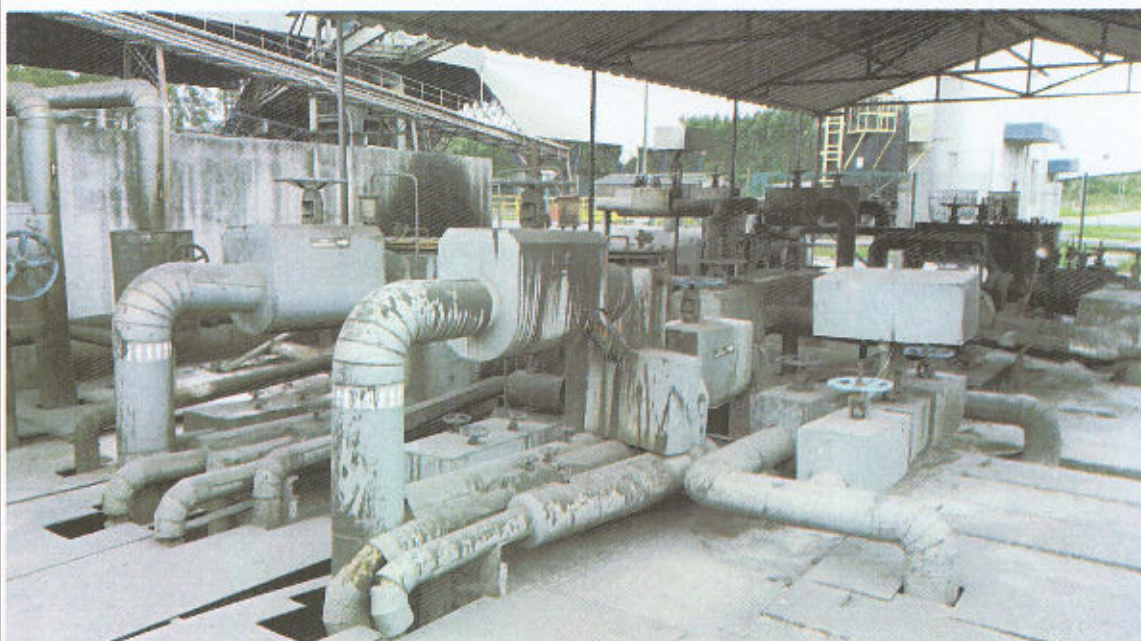
Figura 72: Ponto 4 da figura 56 – Registros de vazamentos no sistema de armazenamento e bombeamento de óleo da fase C

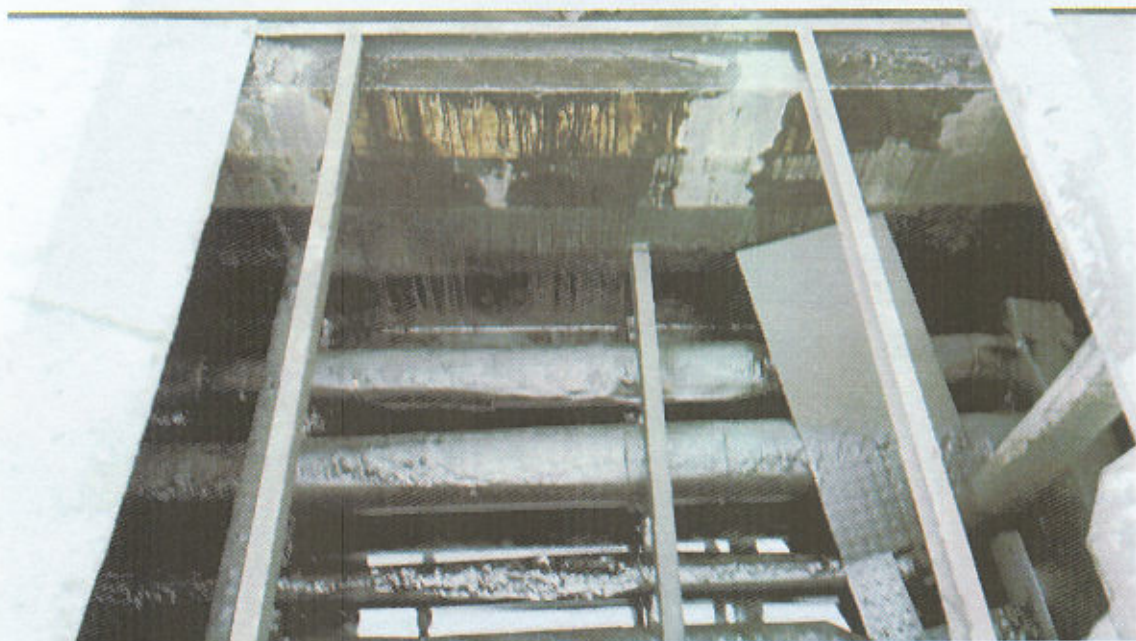
Figura 73: Ponto 4 da figura 56 – Registro óleo na drenagem localizada no sistema de armazenamento e bombeamento de óleo da fase C
