FUNDAÇÃO  
**renova**

## **Sumário Executivo**

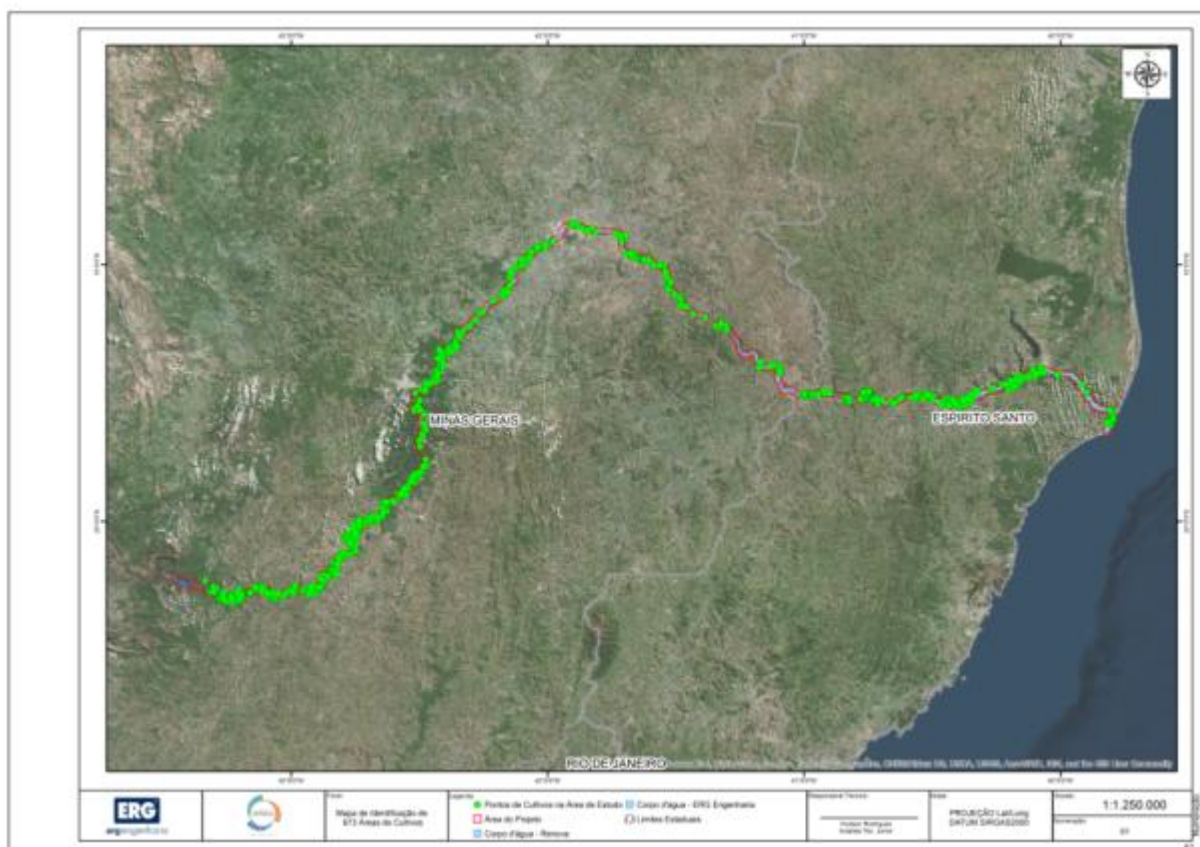
**Imagem 7: Distribuição dos das áreas de cultivo**

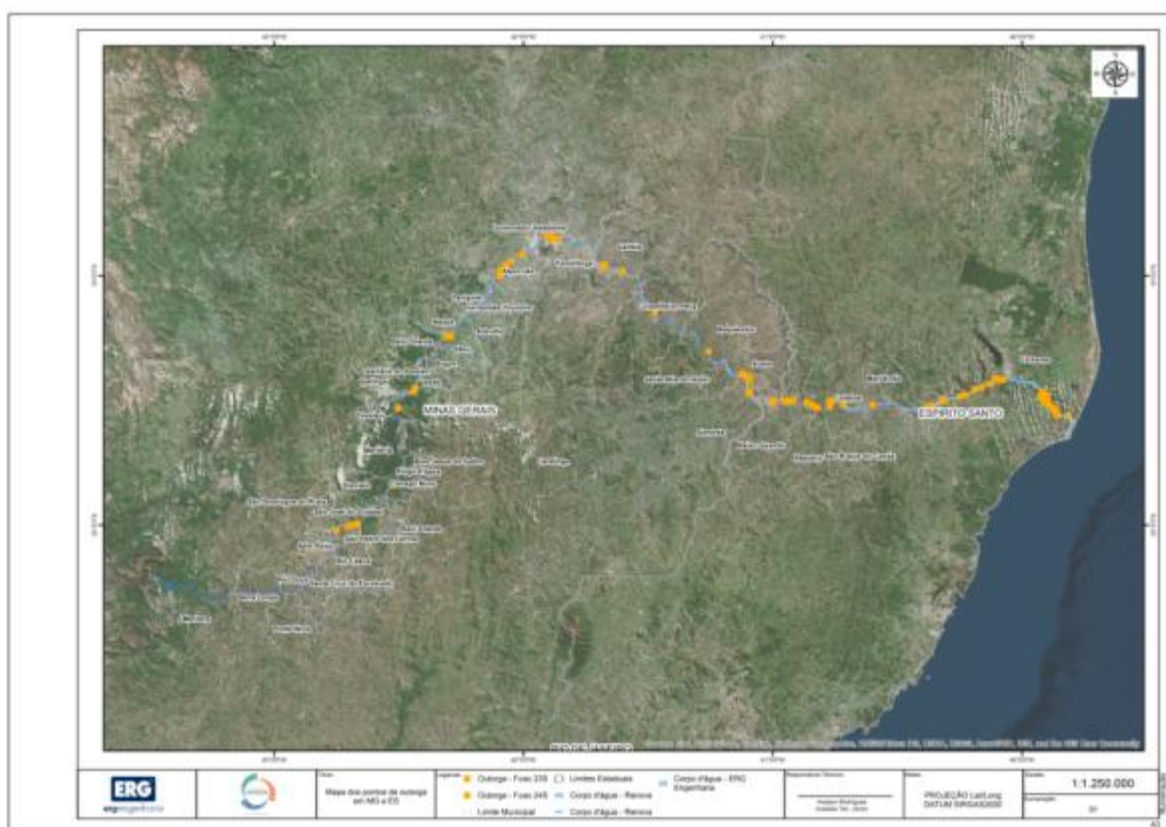
**Imagem 44: Distribuição de outorga ao longo da área de estudo**

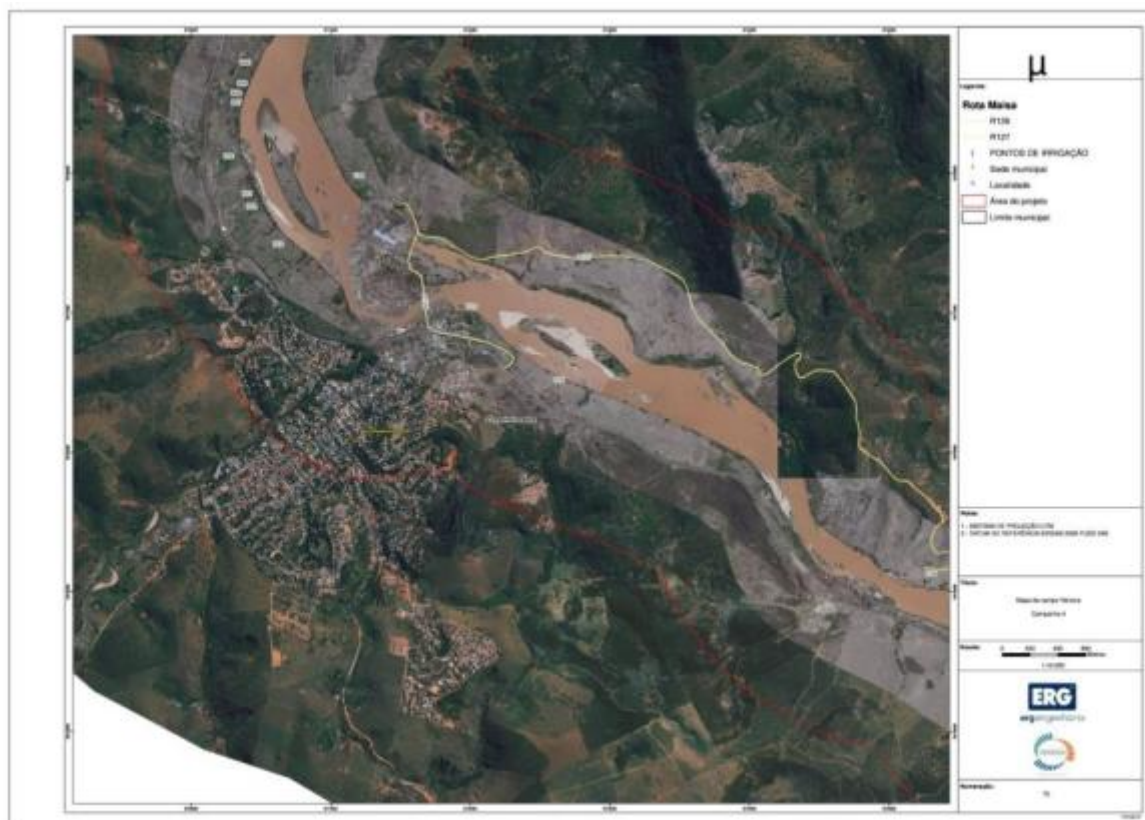
**Imagem 49: Mapa de campo – auxílio aos técnicos agrícolas**

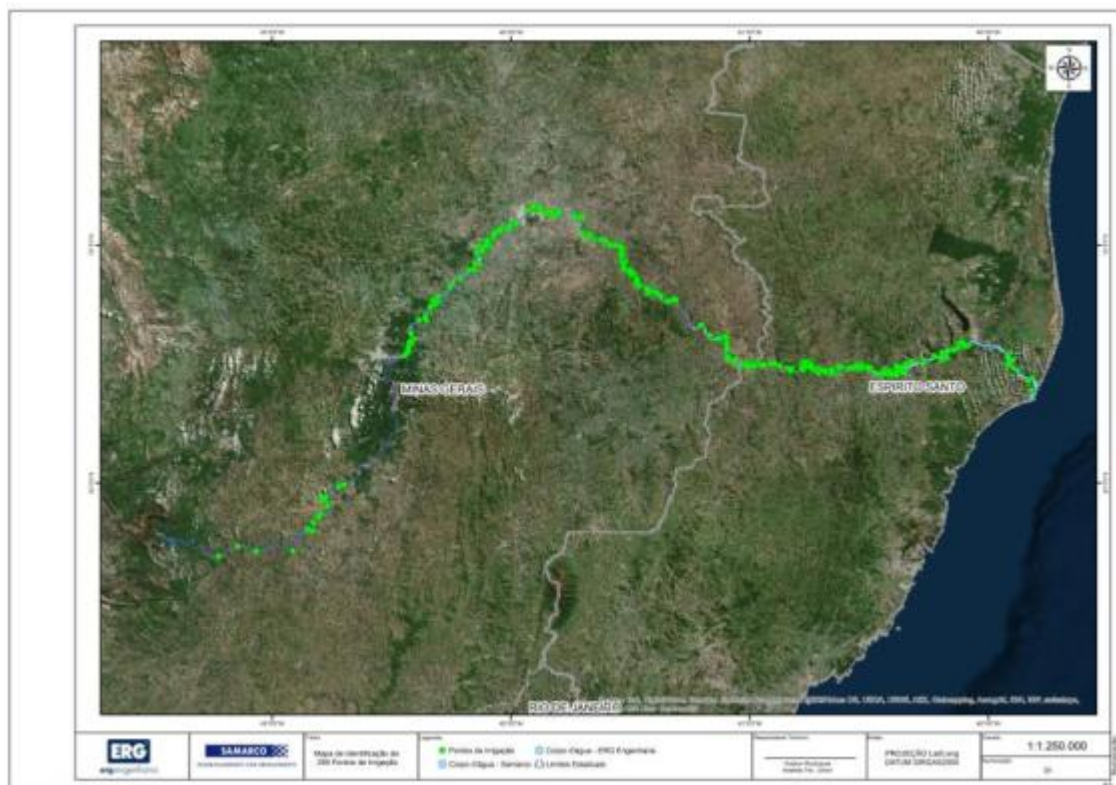
**Imagem 57: Pontos das 298 áreas de cultivos que sofreram danos encontrados pelo Sensoriamento Remoto**

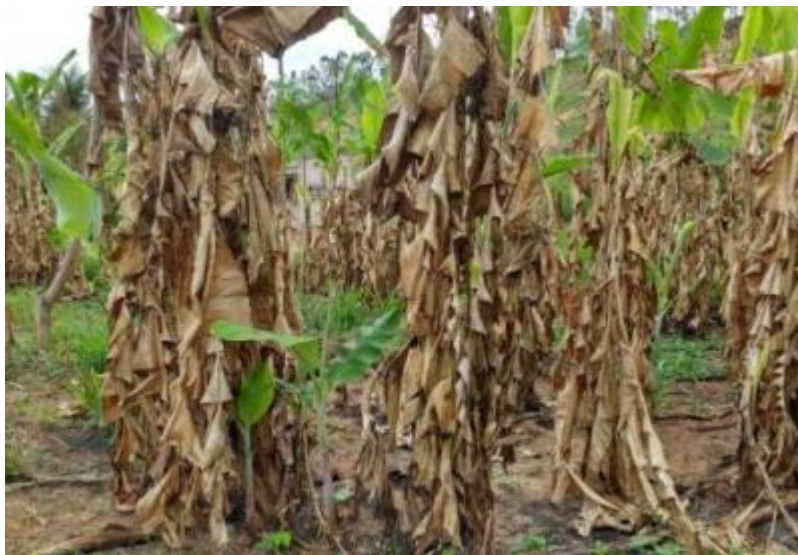
**Imagem 65: Cultivo de banana, impactada, identificada pelo Sensoriamento Remoto e confirmada pela equipe de campo**

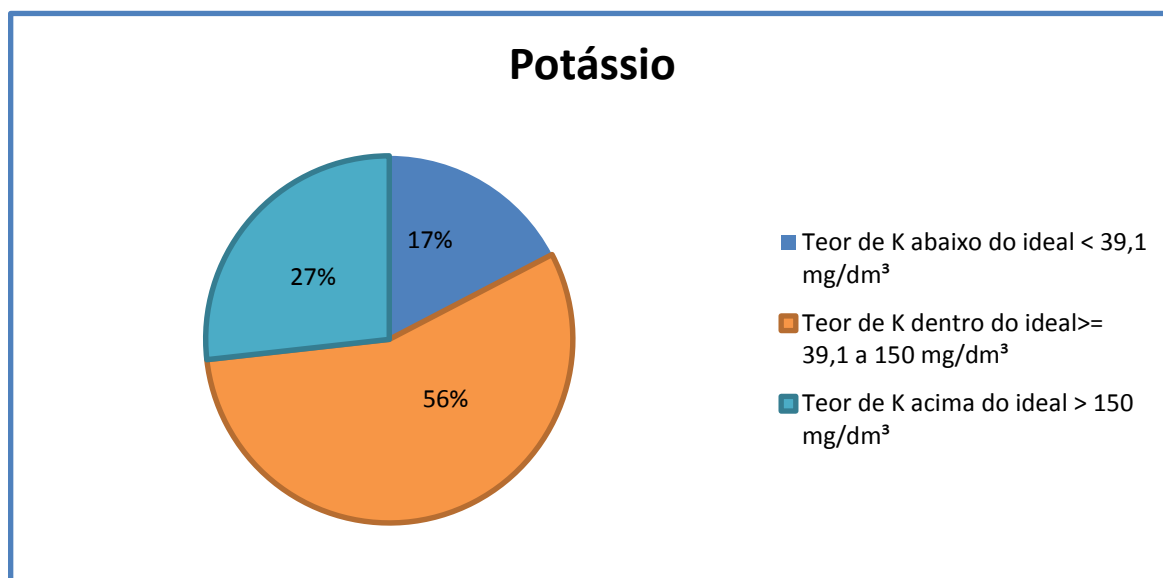
Fonte: Embrapa, 1999.

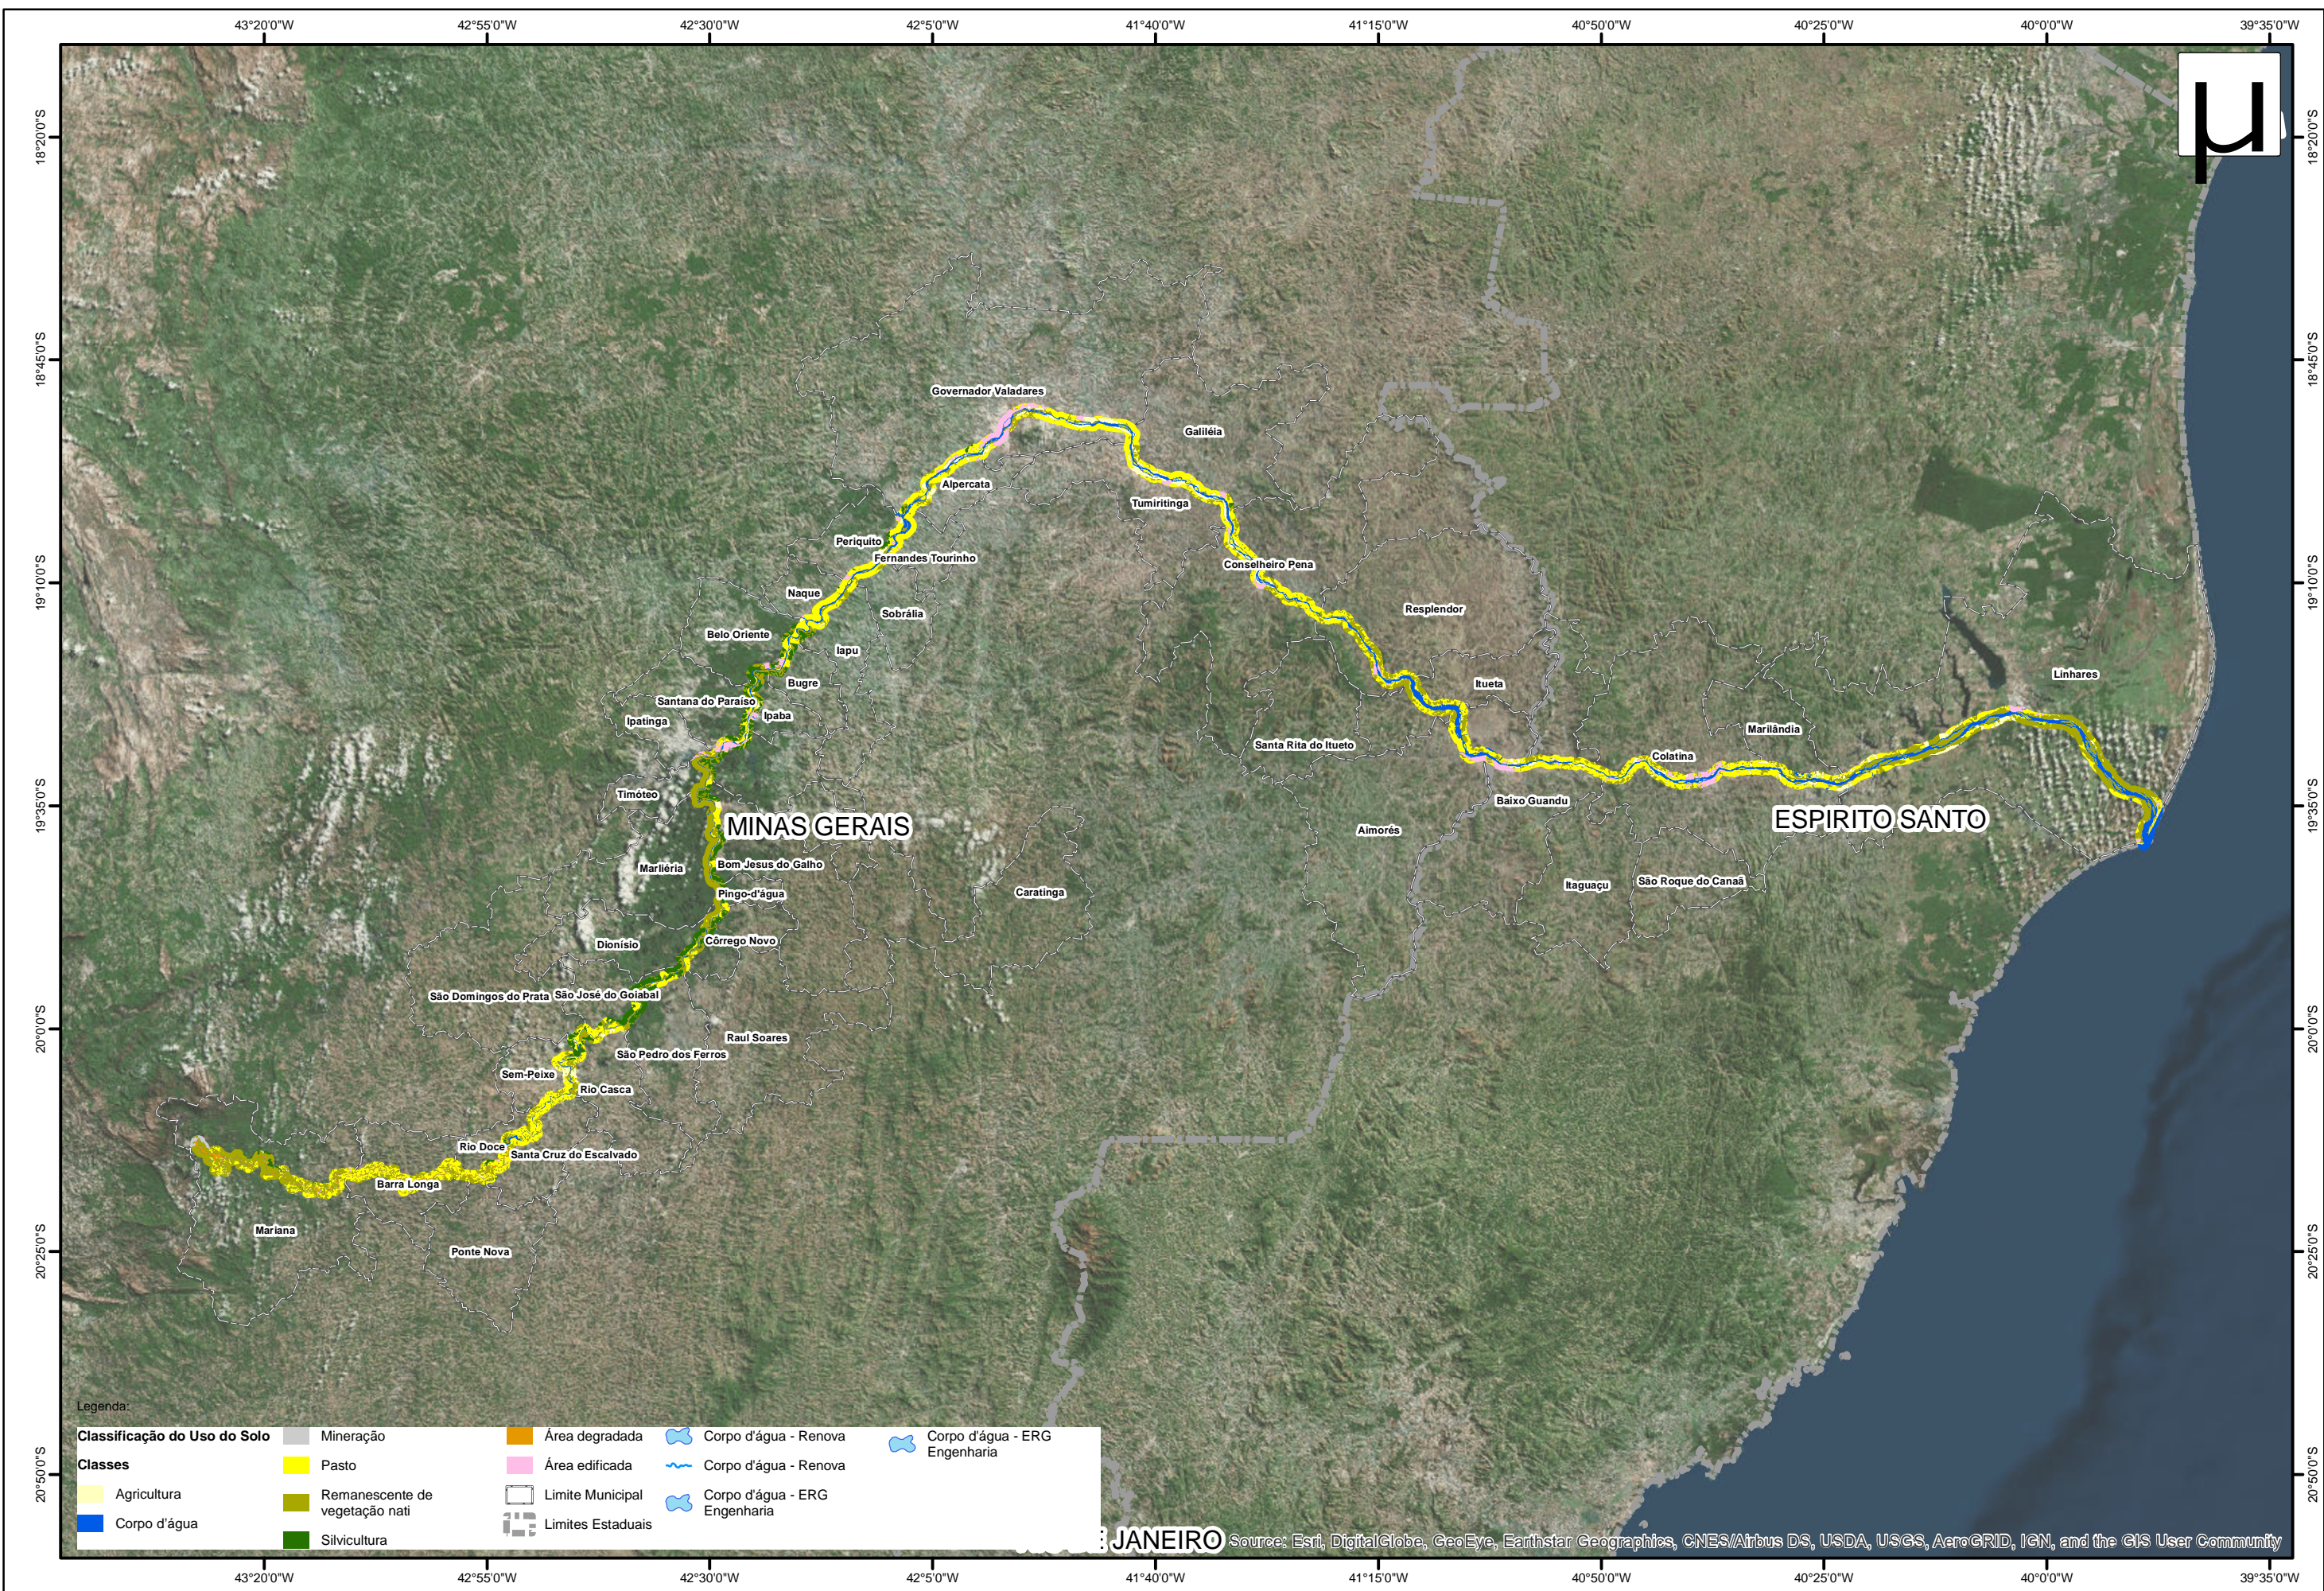
Escala:  
1:1.250.000  
Numeração:  
01
