**Fundação Renova**

**Memorando técnico**

**Assunto:** **Memorando técnico 2: Comentários sobre as observações de campo – Revisão 2 (e-mail “ENC: Critérios Novos trechos – Renaturalização”)**

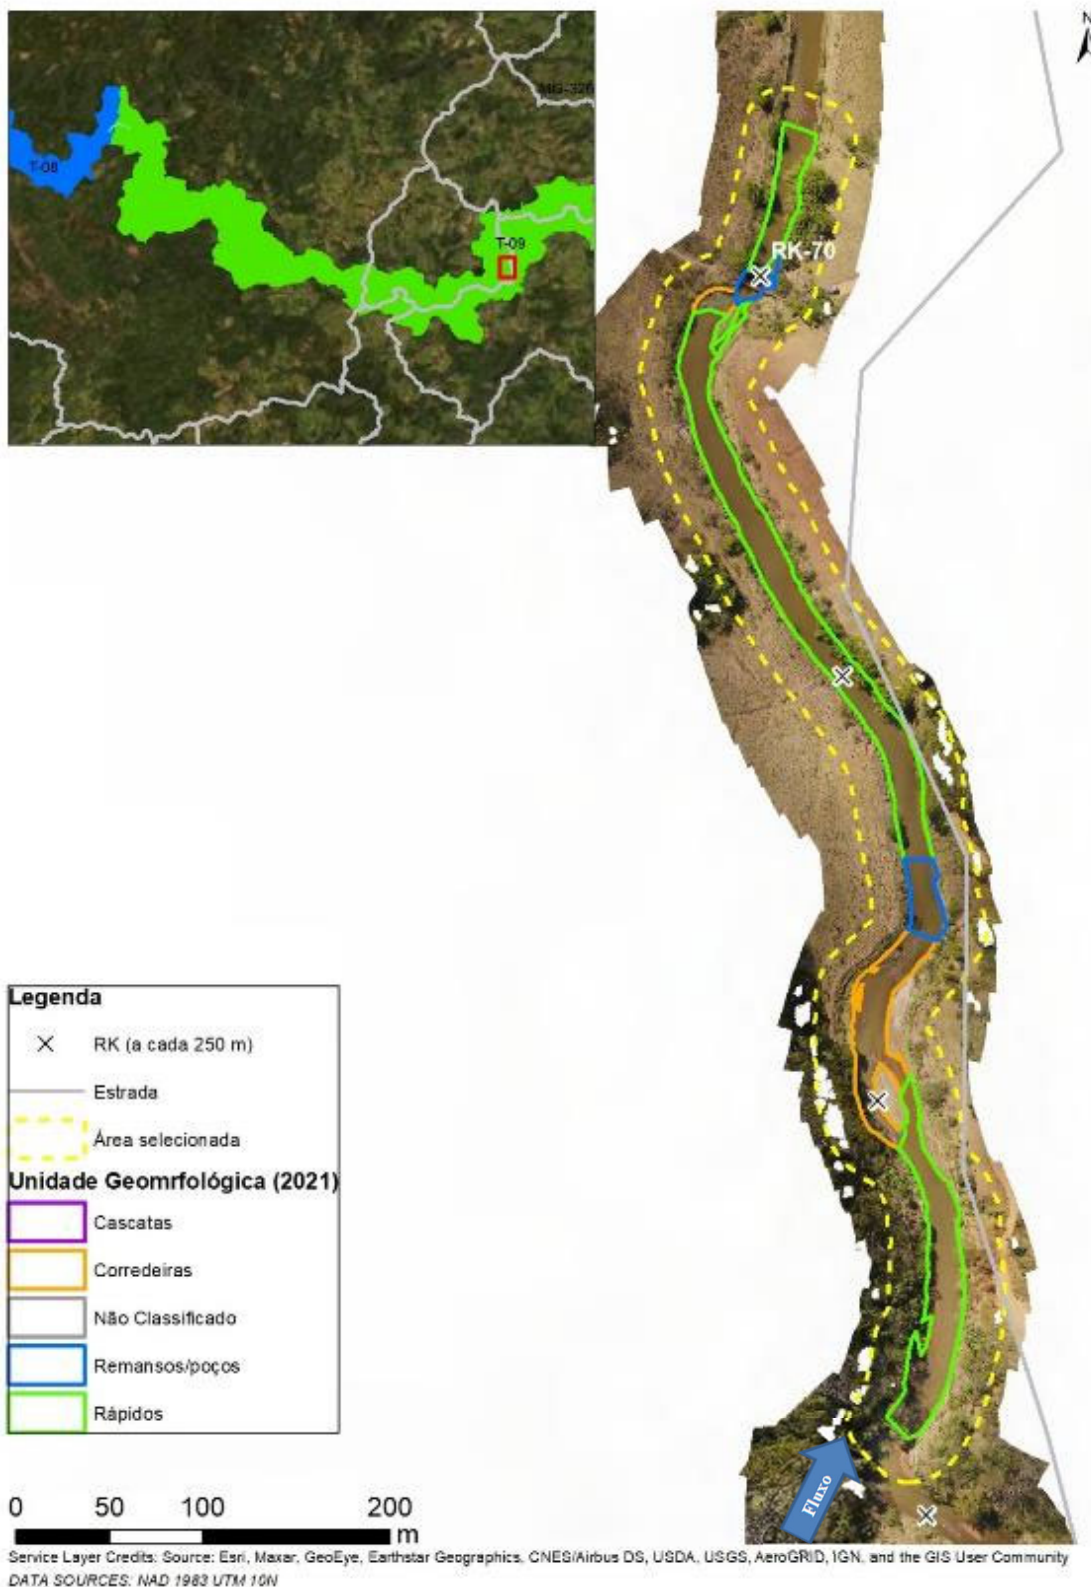
Figura 1. Área recomendada RGN-A junto ao RK-70, imagem da estação seca de 2021. Segmento predominantemente ocupado por habitats da classe rápidos, intercalados com pequenas corredeiras, não possui vegetação ciliar de grande porte, e estradas permitem acesso ao local. A implantação de renaturalização é recomendado nos locais não ocupados por corredeira, os quais estão destacados com linha pontilhada amarela.

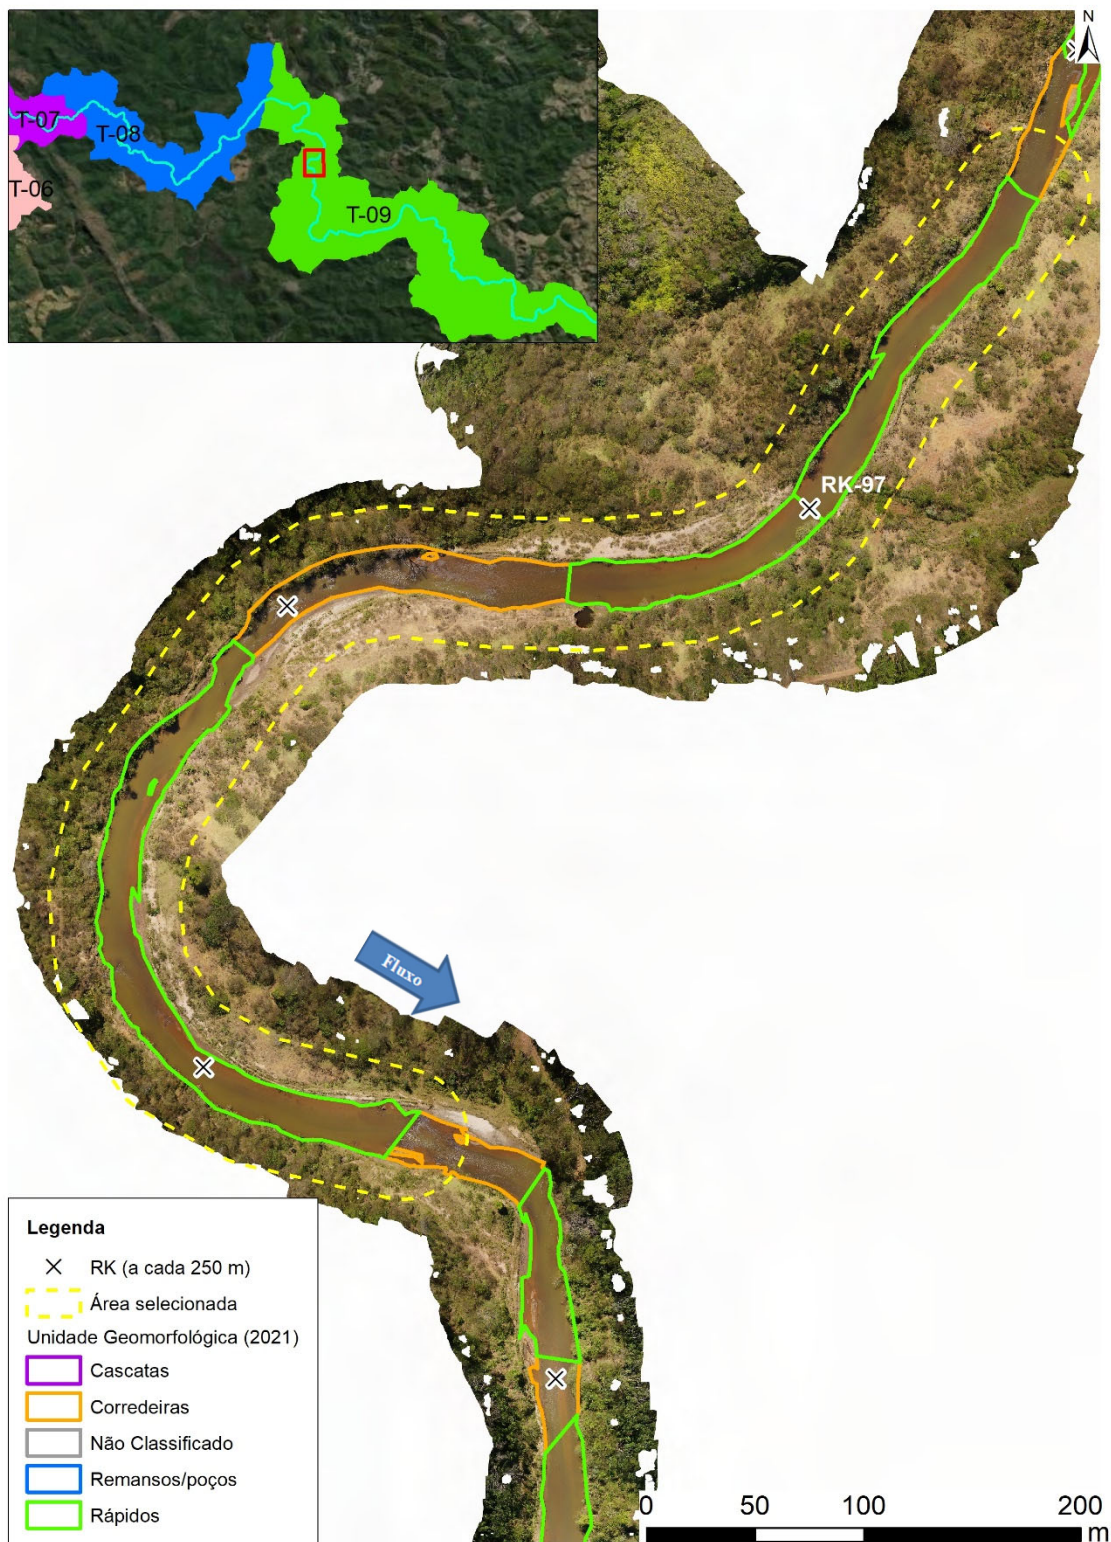
Figura 2. Área recomendada RGN-B junto ao RK-96/97, imagem da estação seca de 2021. Segmento predominantemente ocupado por habitats rápidos, intercalados uma corredeira na região central, não possui vegetação ciliar de grande porte ao longo de quase toda a margem esquerda, e estradas próximas (localizadas um pouco a montante) permitem acesso ao local. A implantação de renaturalização é recomendado nos locais não ocupados por corredeiras, os quais estão destacados com linha pontilhada amarela.

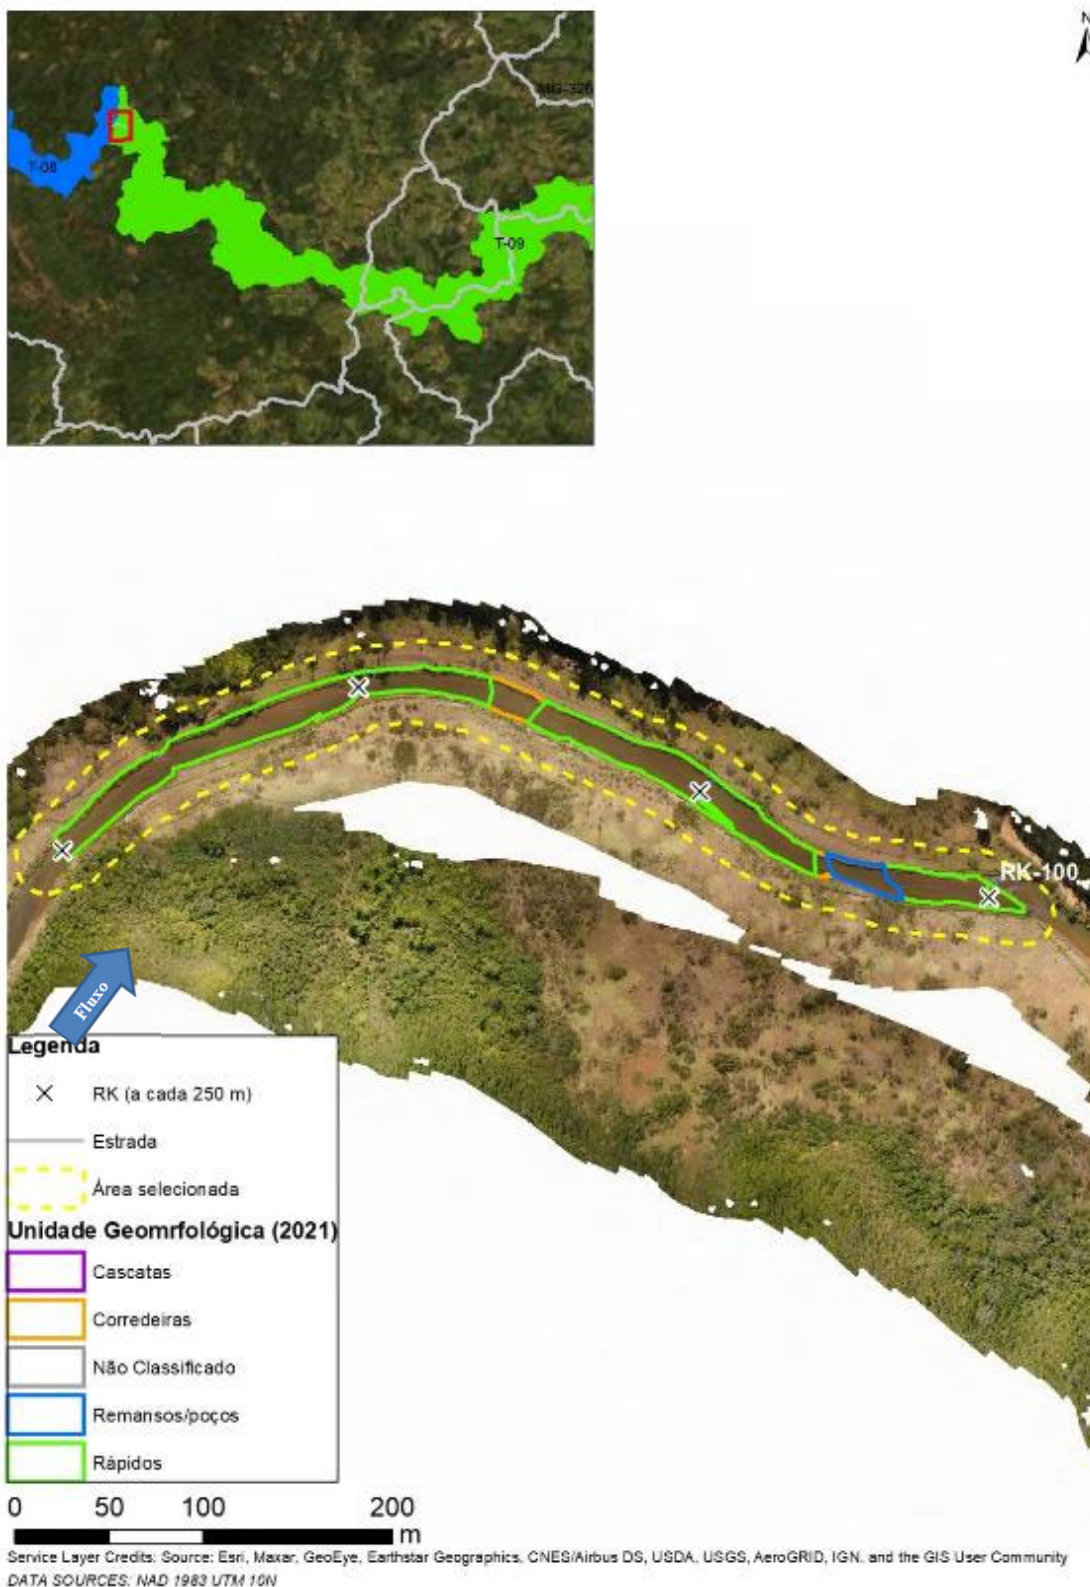
Figura 3. Área recomendada RGN-C junto ao RK-100, imagem da estação seca de 2021. Segmento predominantemente ocupado por habitats rápidos, intercalados com pequenas corredeiras, não possui vegetação ciliar de grande porte, e estradas permitem acesso ao local. A implantação de renaturalização é recomendado nos locais não ocupados por corredeiras, os quais estão destacados com linha pontilhada amarela.

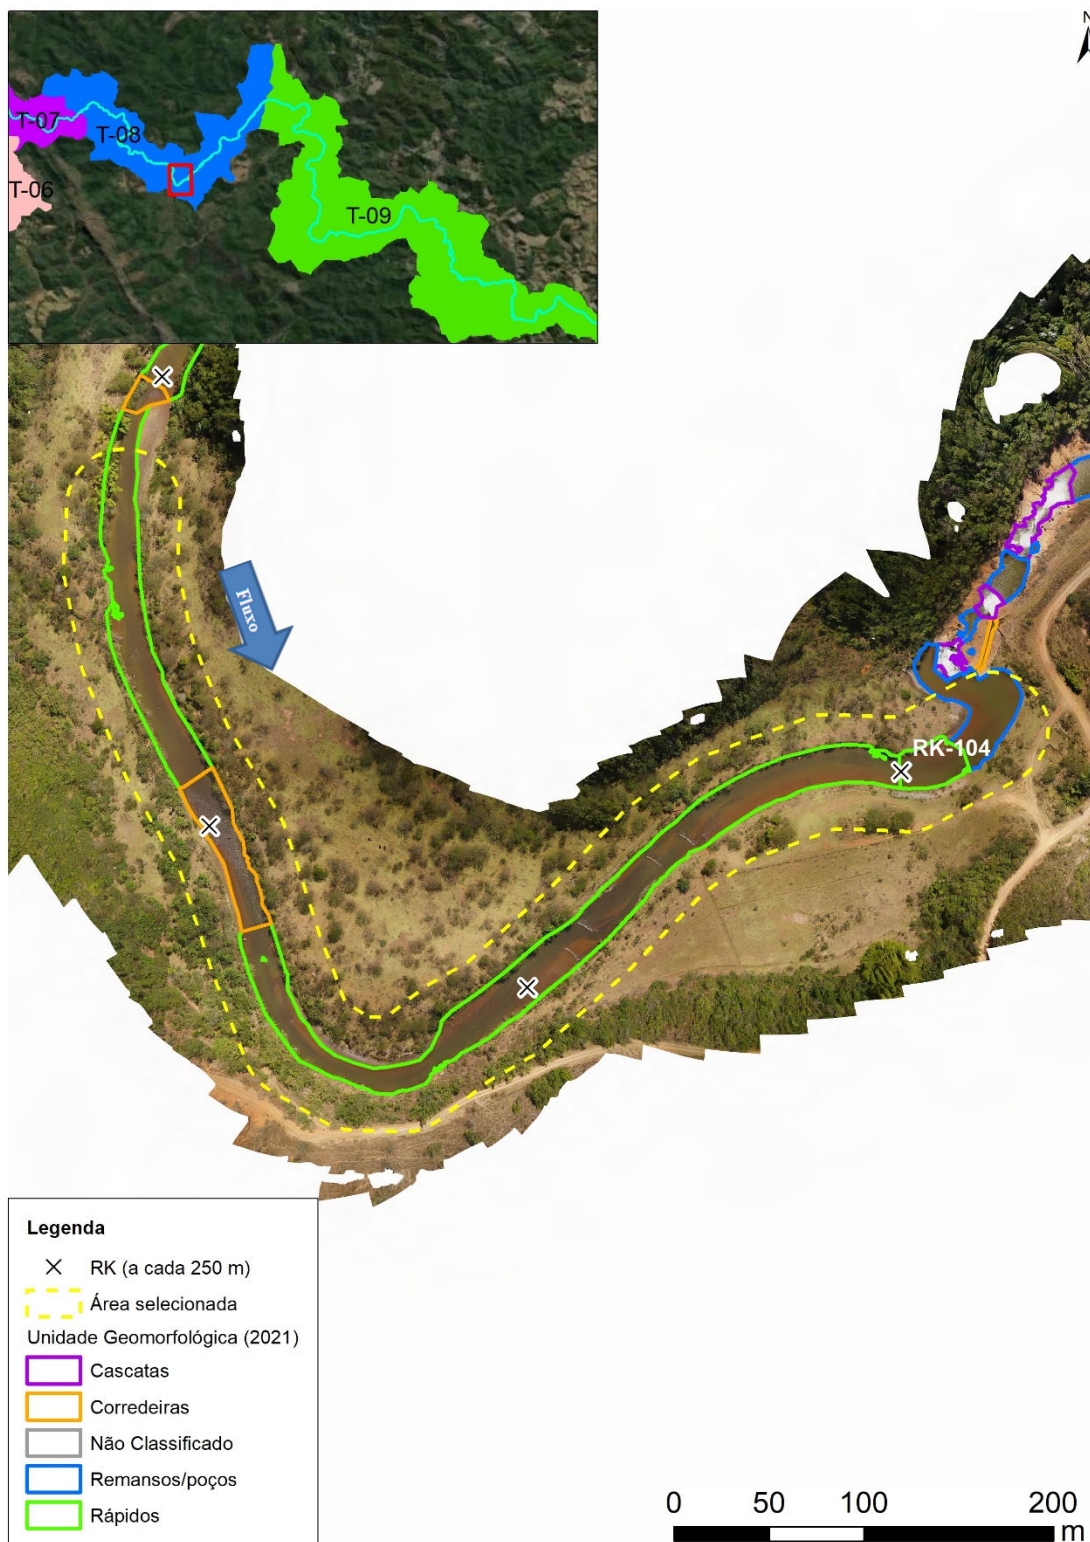
Figura 4. Área recomendada RGN-D junto ao RK-104, imagem da estação seca de 2021. Segmento predominantemente ocupado por habitats rápidos, intercalados com uma corredeira na região central, não possui vegetação ciliar de grande porte, e estradas permitem acesso ao local. A implantação de renaturalização é recomendado nos locais não ocupados por corredeiras, os quais estão destacados com linha pontilhada amarela.

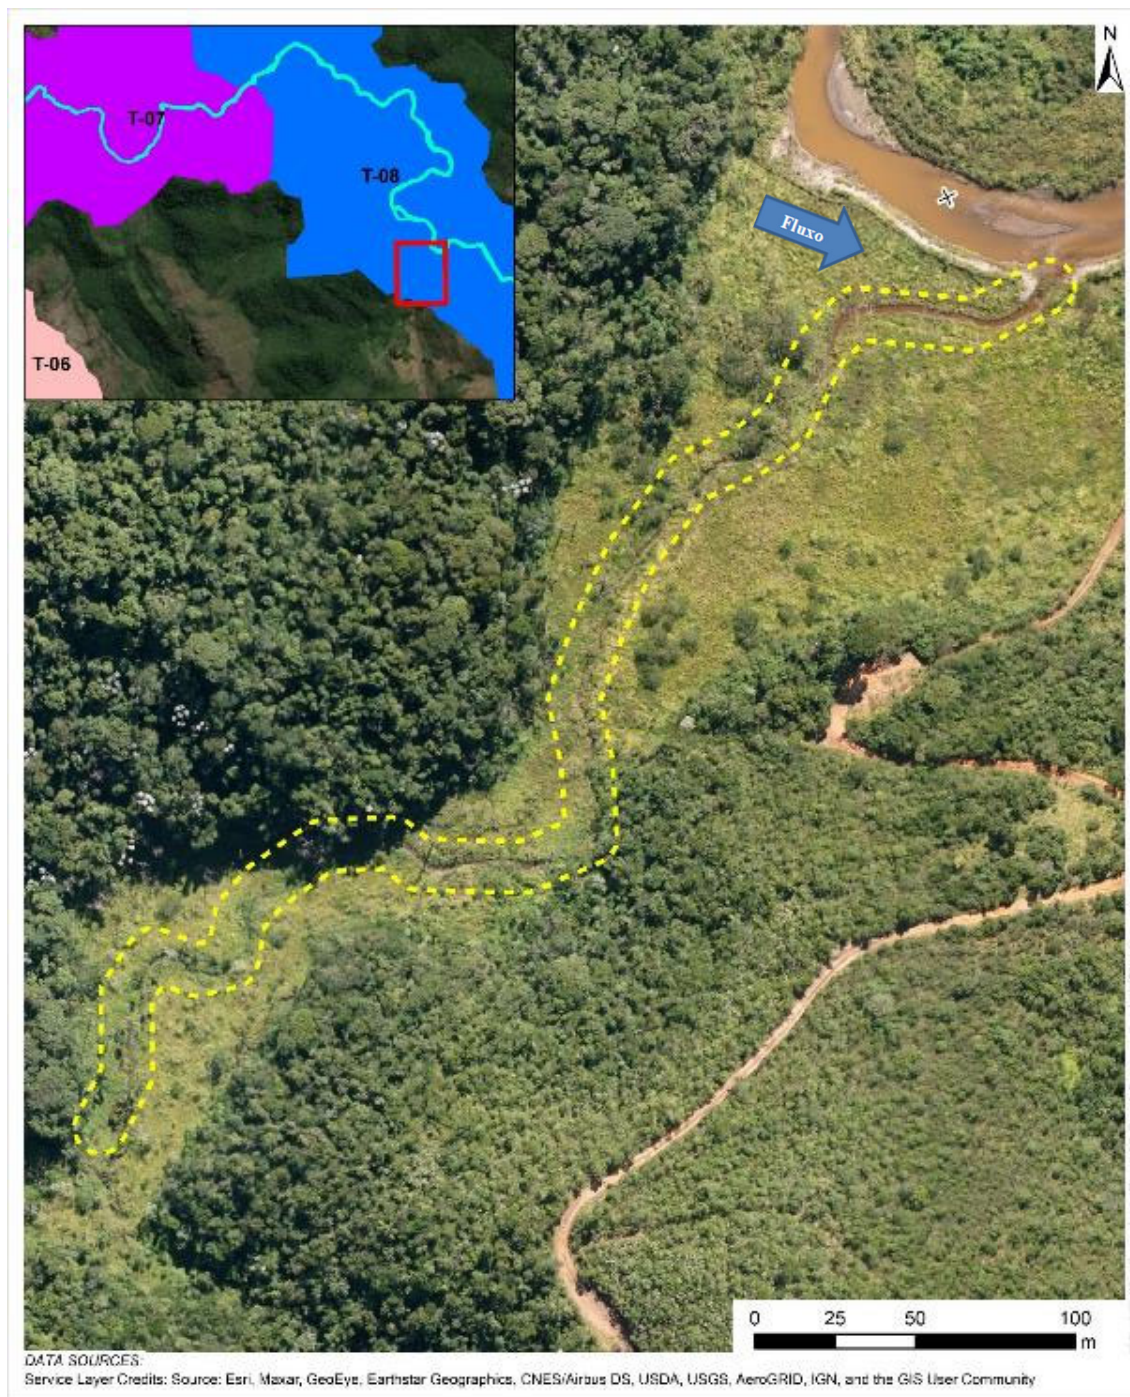
Figura 5. Tributário TG11 próximo ao RK-106,25. É observado um desnível de aproximadamente 0,40 m entre a lâmina d'água do tributário e do rio principal (PROGEN, 2022). O leito no trecho do desnível é aparentemente formado por encoramento e geotêxtil. Extensão estimada (destacada com linha pontilhada amarela) com base na extensão da área afetada e imagens aéreas: 0,47 km. (Coord. aprox. de montante: Lat.: - 20.2542° | Long.: -43.3778°).

O tributário TG-11 foi selecionado por não estar hidraulicamente conectado ao rio Gualaxo do Norte. A recomendação é que seja realizada a remoção do controle hidráulico existente, e reconfiguração do canal, com adequação da declividade e rebaixamento do leito do tributário até nível compatível com o nível d'água do rio Gualaxo do Norte – inclusive em condições de baixas vazões.

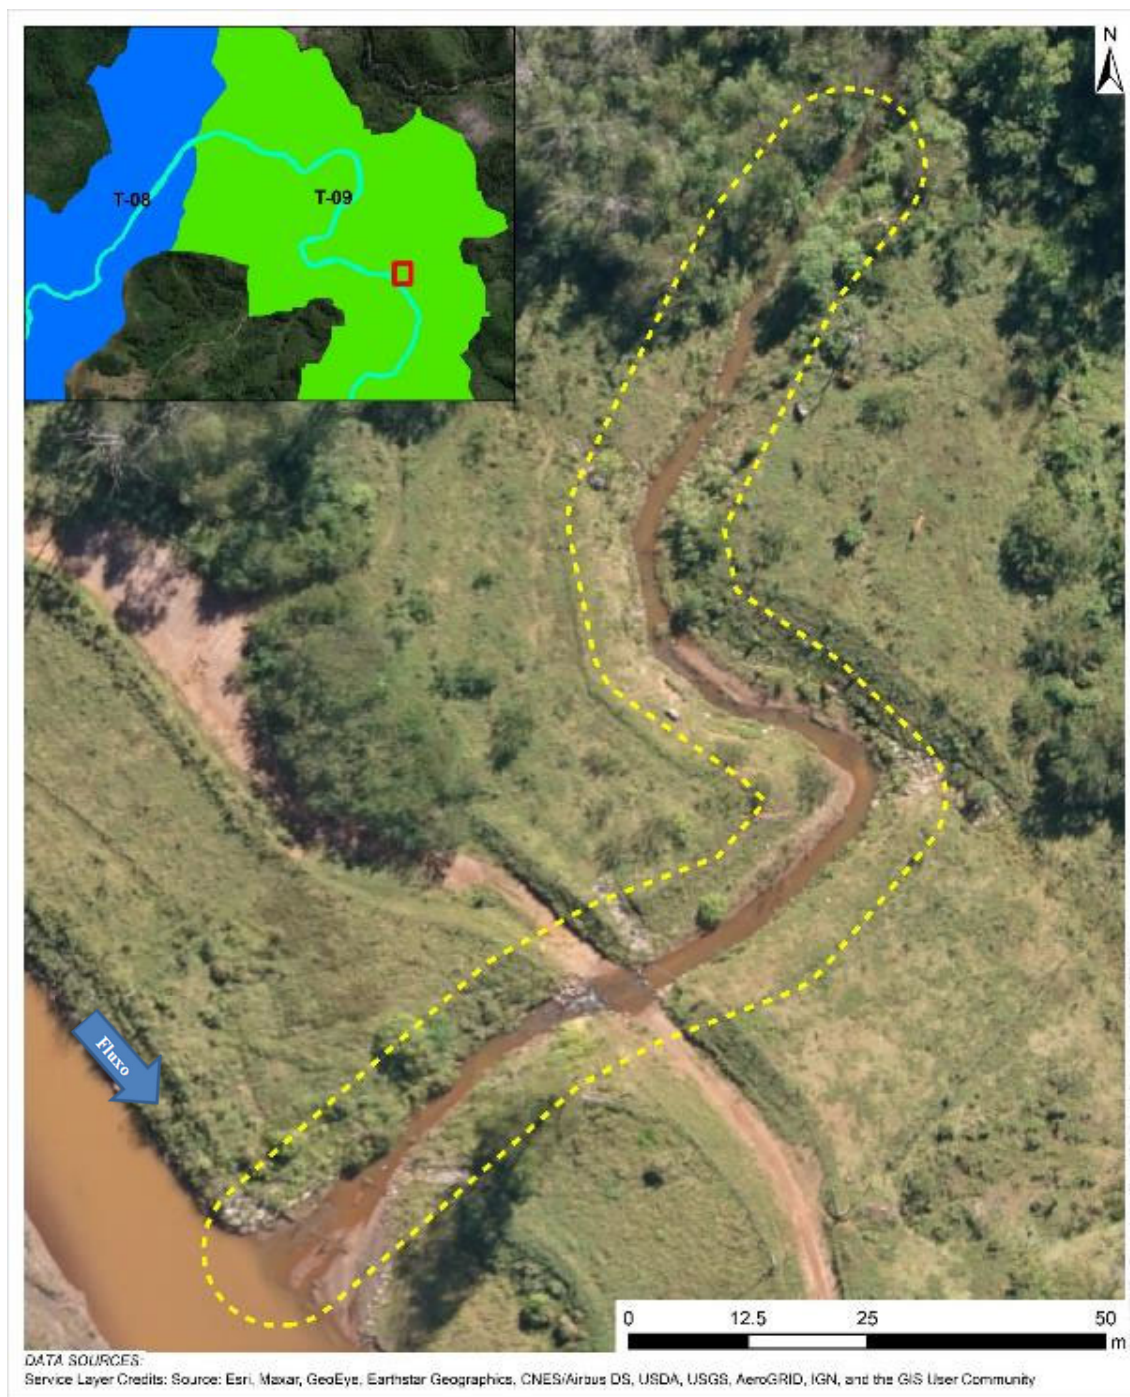
Figura 6. Tributário TG16 próximo ao RK-97,75. Existe uma travessia de estrada do tipo passagem molhada e é observado um desnível de aproximadamente 0,5 m (PROGEN, 2022). O leito no trecho do desnível é formado por encoramento. Extensão estimada (destacados com linha pontilhada amarela) com base na extensão da área afetada e imagens aéreas: 0,15 km. (Coord. aprox. de montante: -20.2465° | Long.: - 43.3274°).

O tributário TG-16 foi selecionado por não estar hidraulicamente conectado ao rio Gualaxo do Norte, devido a uma travessia de estrada tipo “passagem molhada” a aproximadamente 50 metros do rio Gualaxo do Norte. A recomendação é que seja realizada a reconfiguração do canal com adequação da declividade, e possível rebaixamento da travessia.

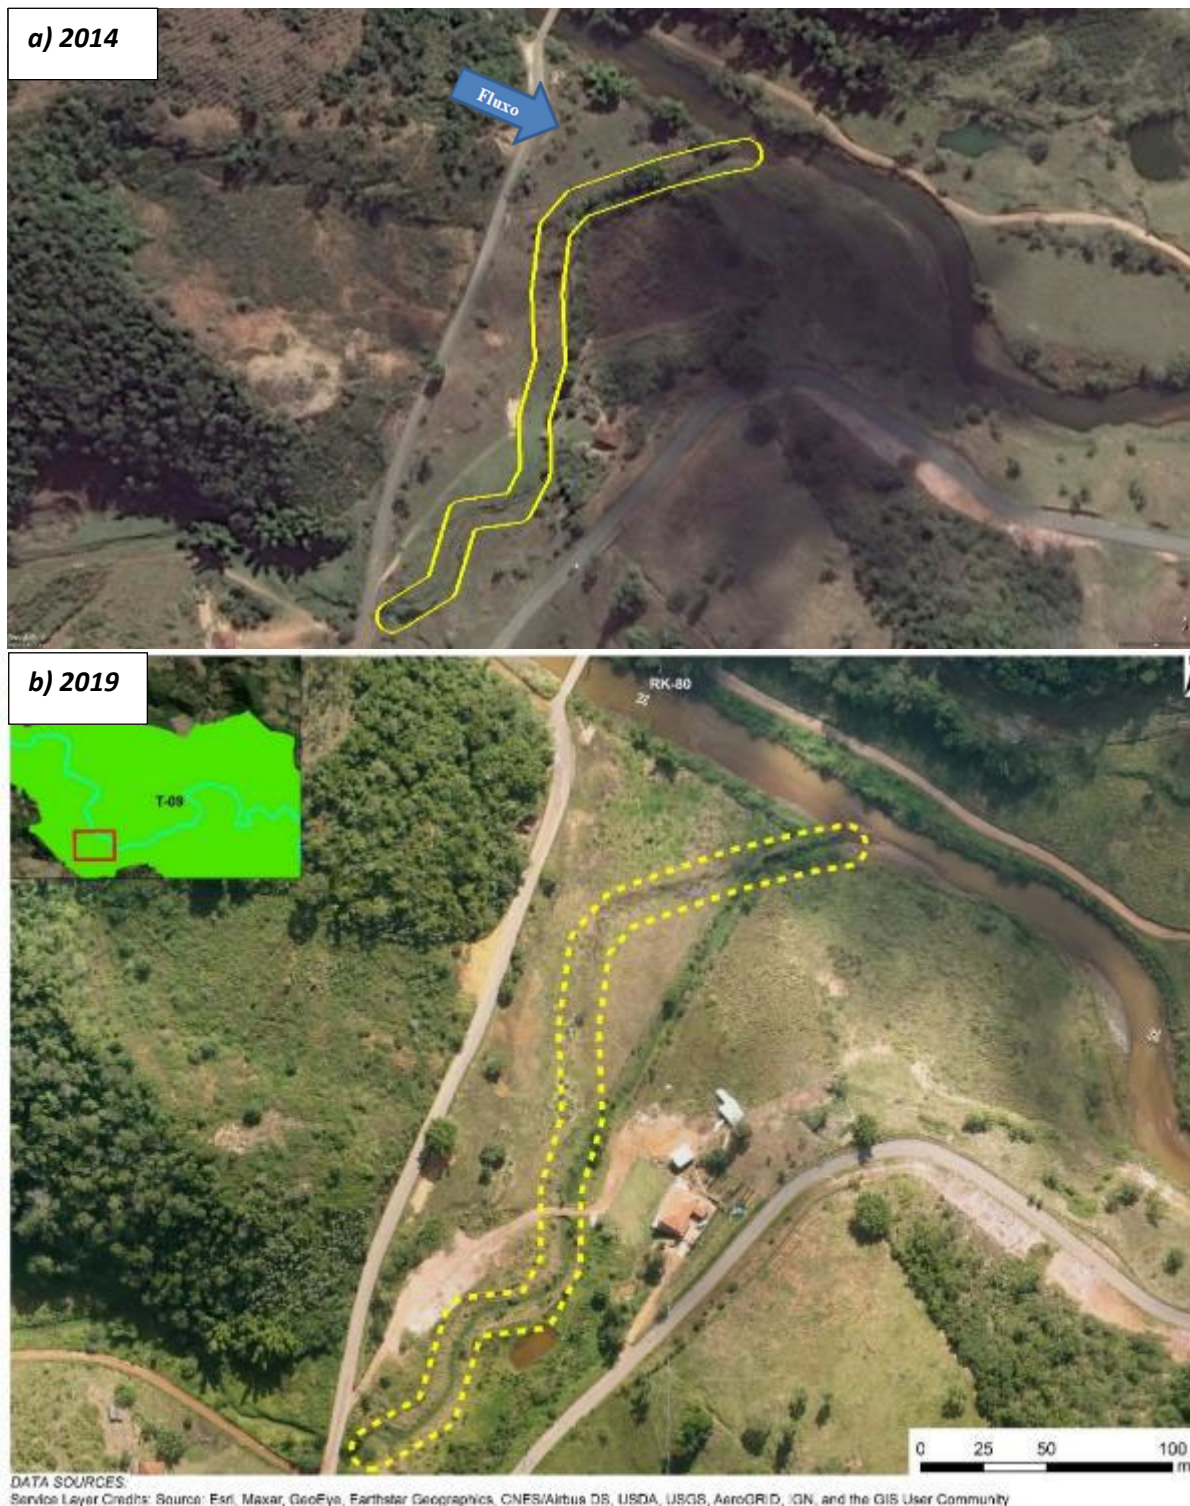
Figura 7. Tributário TG29, Córrego Paracatu de Cima próximo ao RK-80, imediatamente a jusante da ponte do Cruzeiro de Paracatu de Cima. A) Imagem aérea de antes do rompimento (2014); e b) imagem do ano de 2022. Nota-se que seu traçado foi alterado, reduzindo seu comprimento e aumentando sua declividade local<sup>4</sup>. Extensão estimada com base na extensão da área afetada e imagens aéreas: 0,37 km. (Coord. aprox. de montante: Lat.: -20.3064° | Long.: -43,2503°).

O TG-29 teve seu traçado alterado, passando a ter uma menor extensão e maior declividade. A recomendação é que o tributários seja retornado ao seu traçado original. Seu leito deve ser reconfigurado e não deve apresentar desnível nas travessias de veículos existentes. O substrato e tipos de estruturas imediatamente a jusante das travessias deve ser dimensionados para evitar o rebaixamento do leito por processos erosivos.

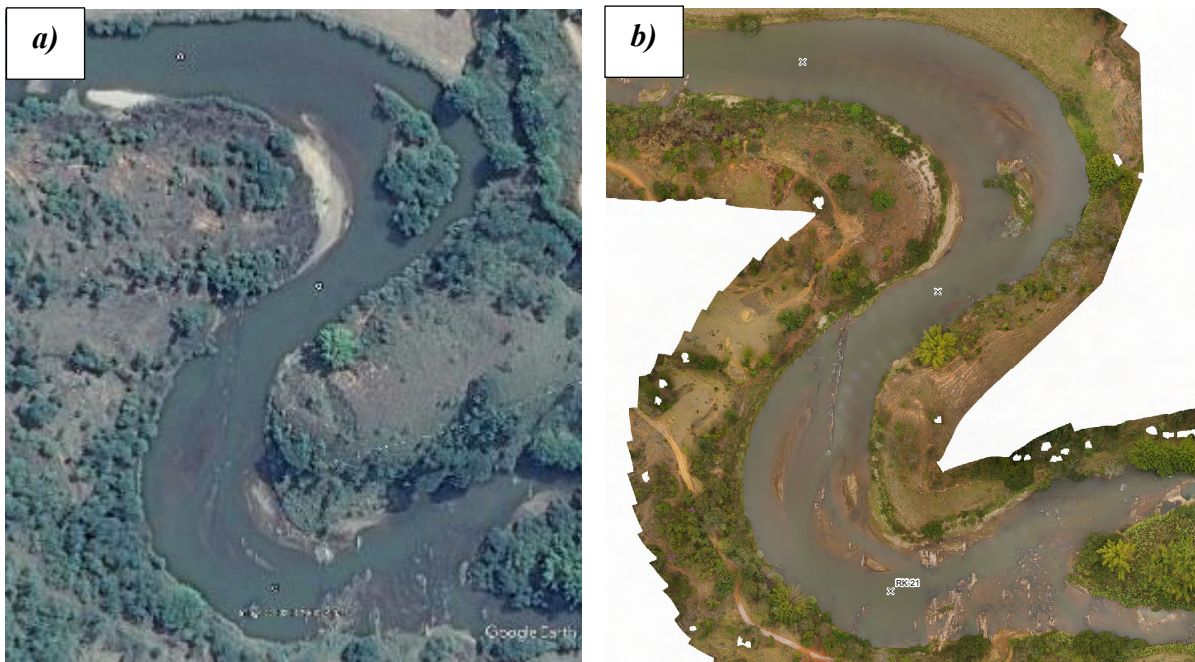
**Figura 4 – Parte da área de abrangência do RK-21. a) imagem da estação seca de 2014 do RK-21, antes do rompimento; b) Imagem da estação seca de 2021 do RK-21; c) imagem da estação seca de 2014 do RK-33, antes do rompimento (Fonte: Google Earth Pro, 2022); e d) Imagem da estação seca de 2021 do RK-33. Nota-se a grande semelhança da localização e dimensão de estruturas como bancos de sedimentos, áreas rasas e ilhas fluviais.**

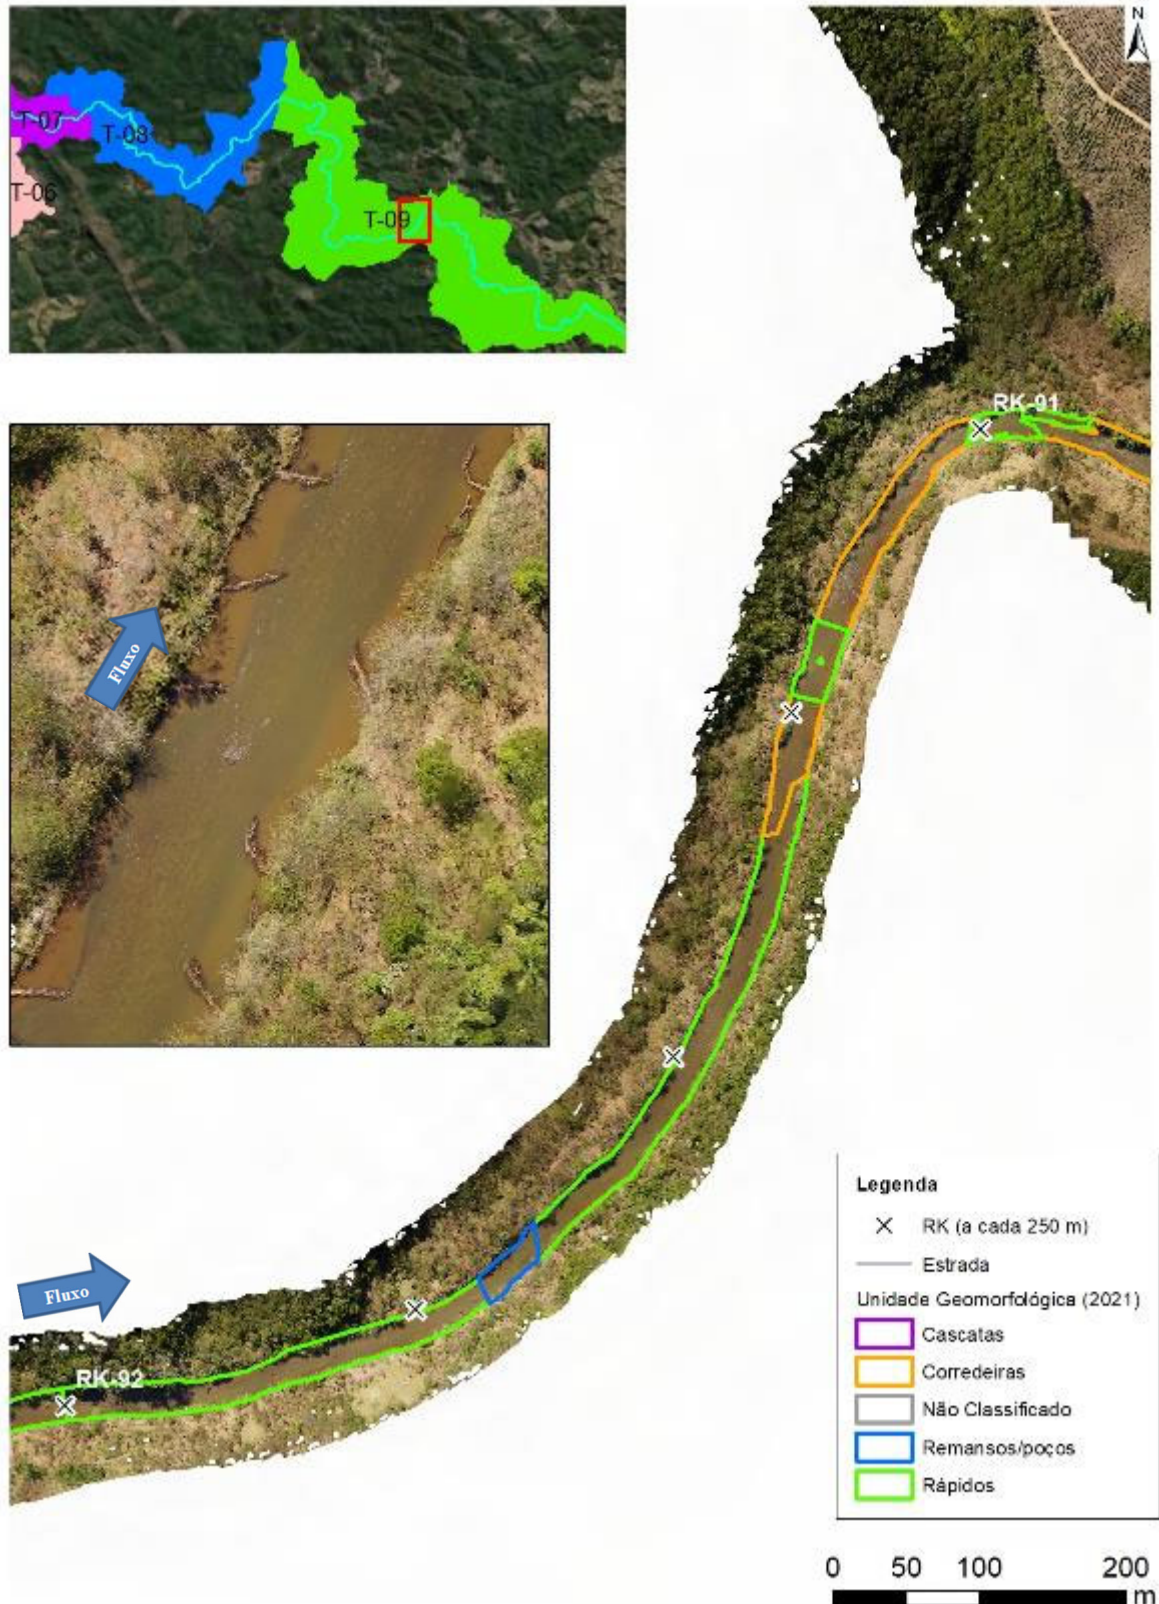
Figura 9 – Parte da área de abrangência do RK-91, imagem da estação seca de 2021. Este trecho corresponde a parte de jusante do PER. Imagem em detalhe ilustra o papel das estruturas na diversificação de microhabitats, a coloração marrom homogênea caracteriza o típico acúmulo de material mais fino (areia ou menor) junto as estruturas e a a textura na região central indica presença de cascalho ou material maior.

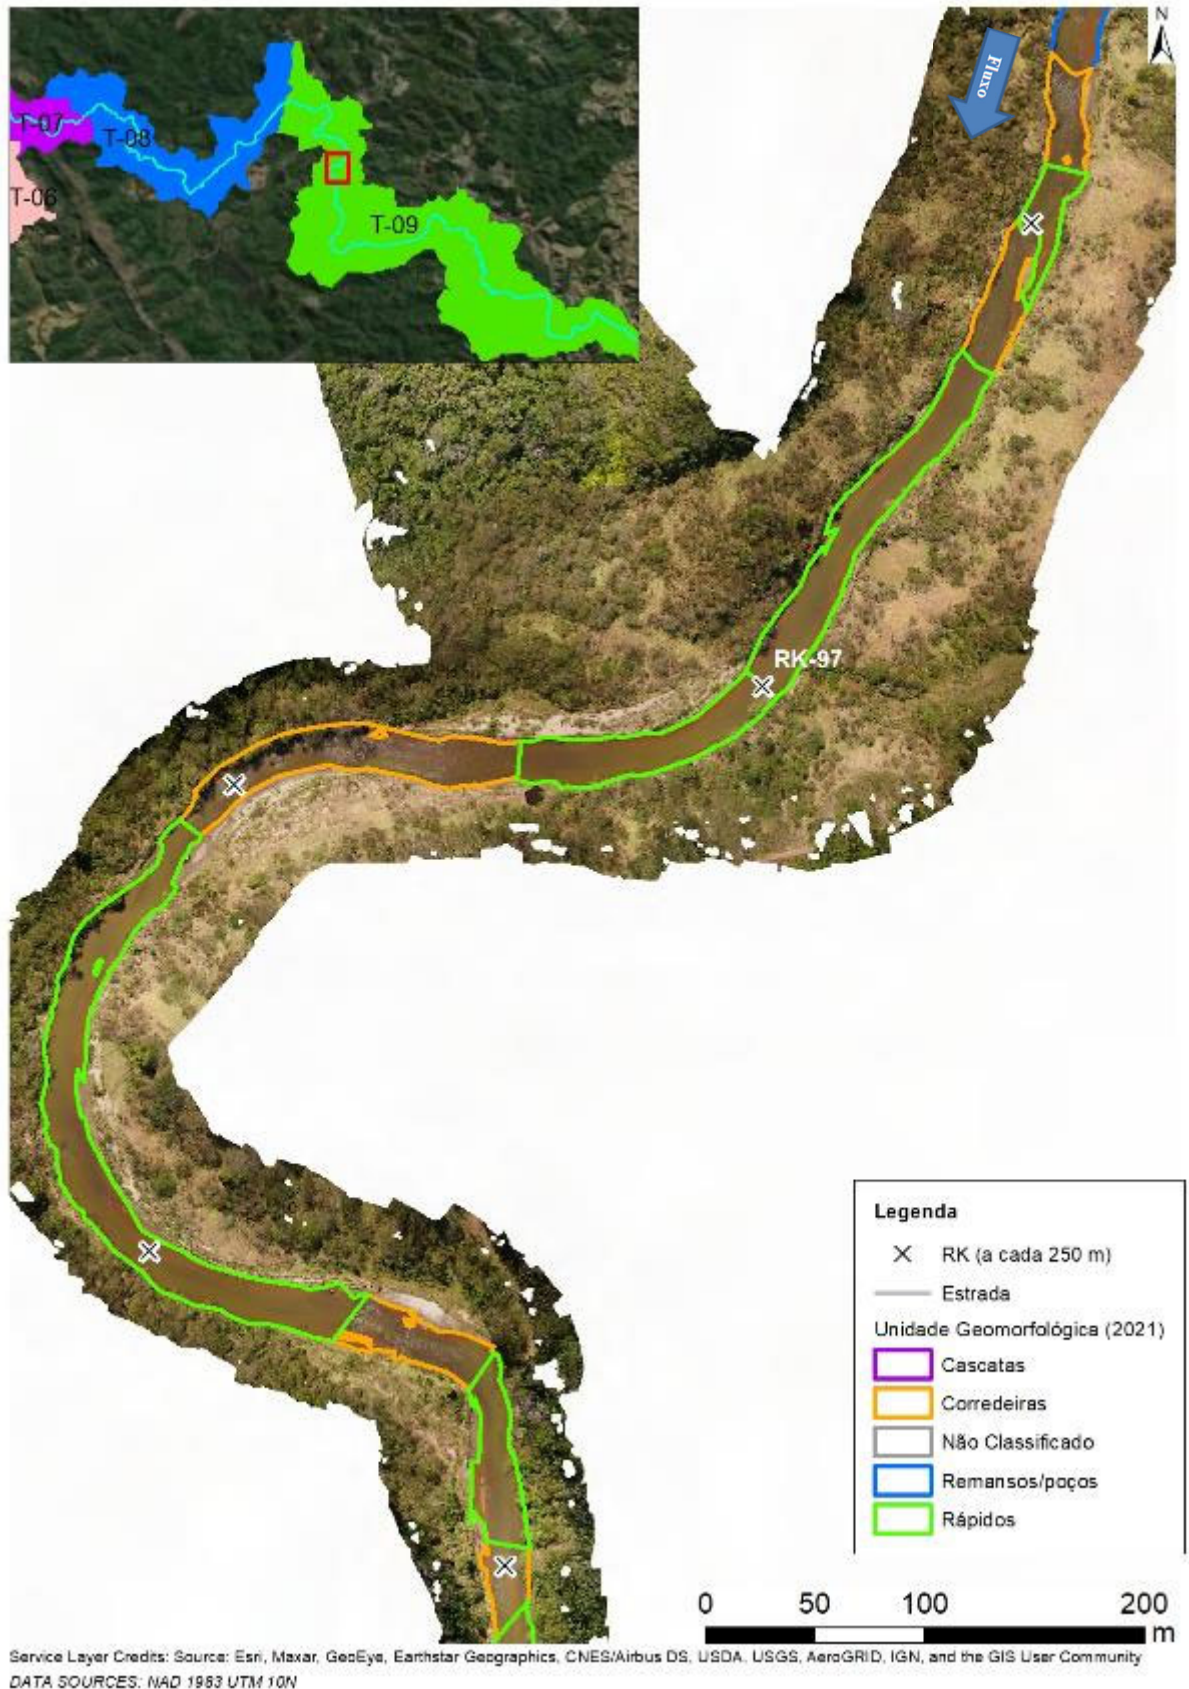
Figura 10 – Parte da área de abrangência do RK-96/97, imagem da estação seca de 2021. As áreas com predomínio de habitat do tipo rápido (do local próximo ao banco de sedimento apresentado a montante da imagem, até a corredeira antes da última curva apresentada na imagem) não possui acesso aparente.

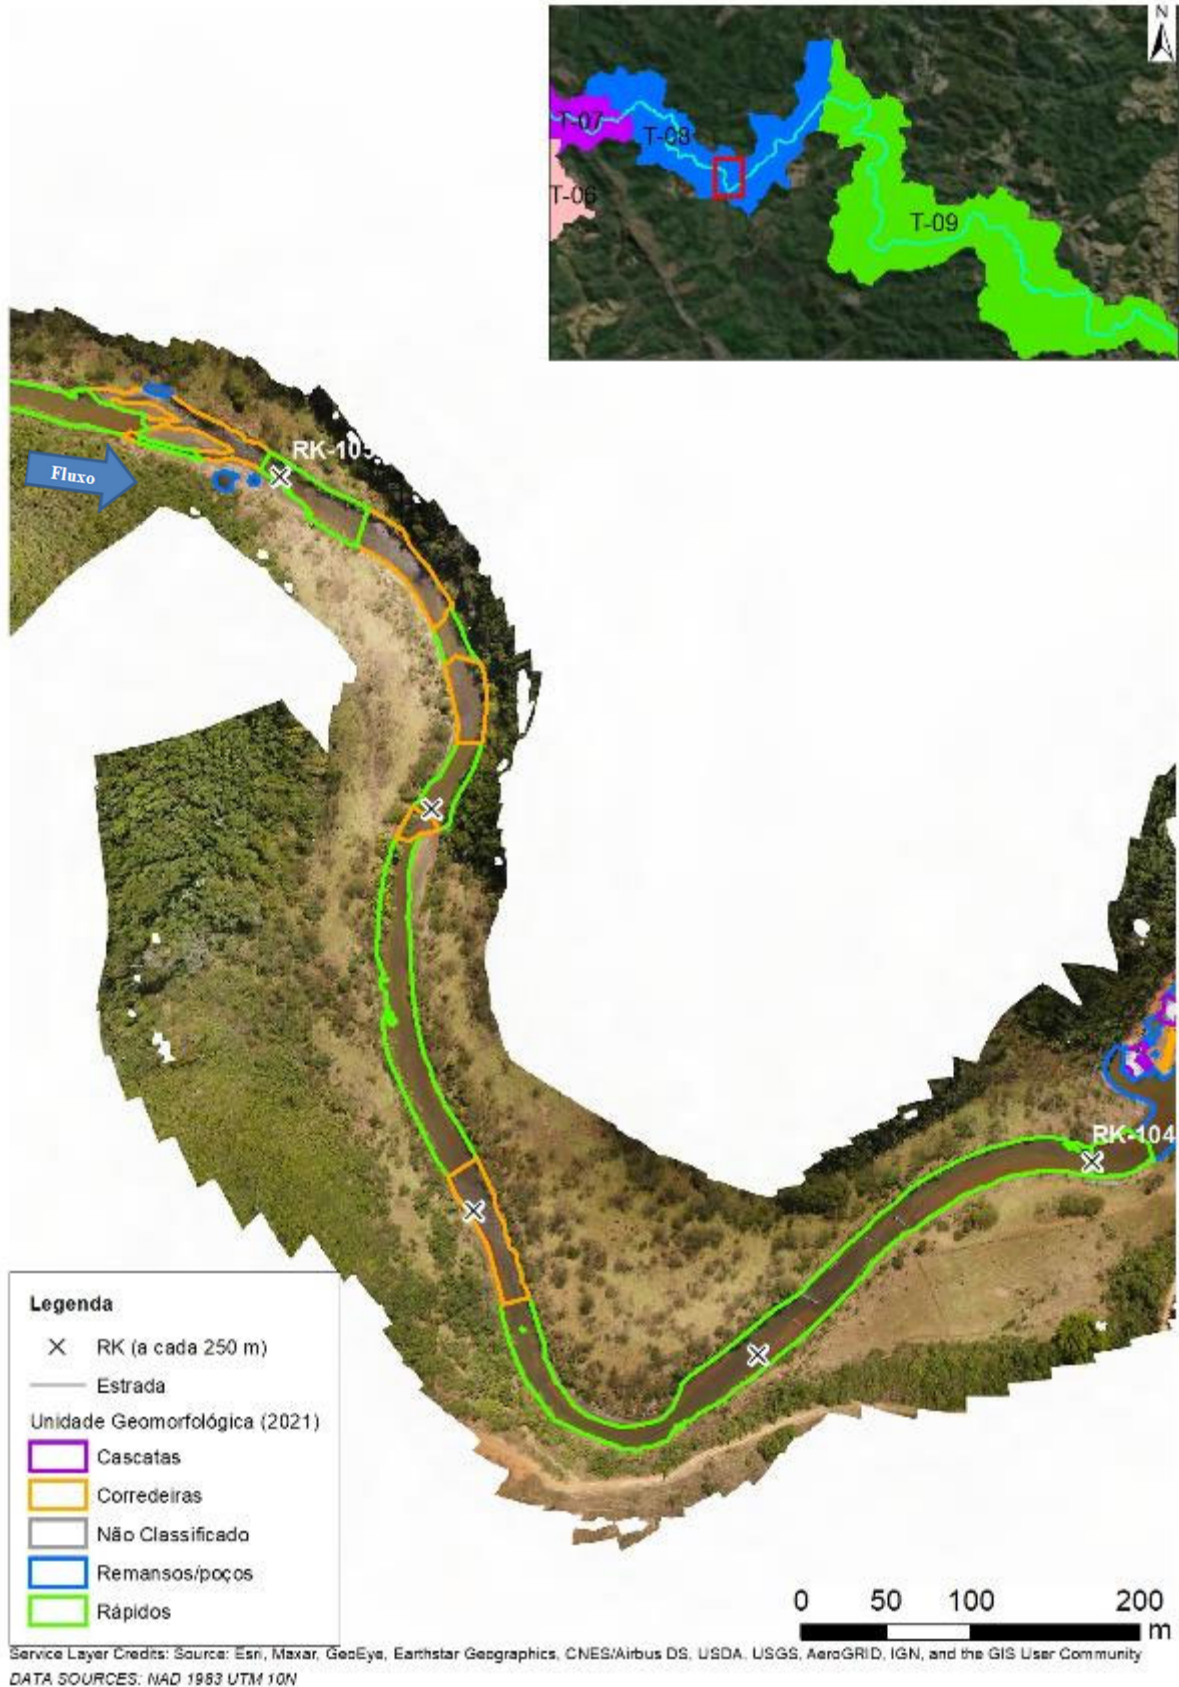
Figura 12 – Parte da área de abrangência do RK-104, imagem da estação seca de 2021. Nota-se a soleira da PCH Bicas no trecho de jusante da imagem, imediatamente antes do início do trecho encachoeirado. Avalia-se que a predominância da presença de habitats do tipo rápido é causada pelo efeito de remanso da estrutura.

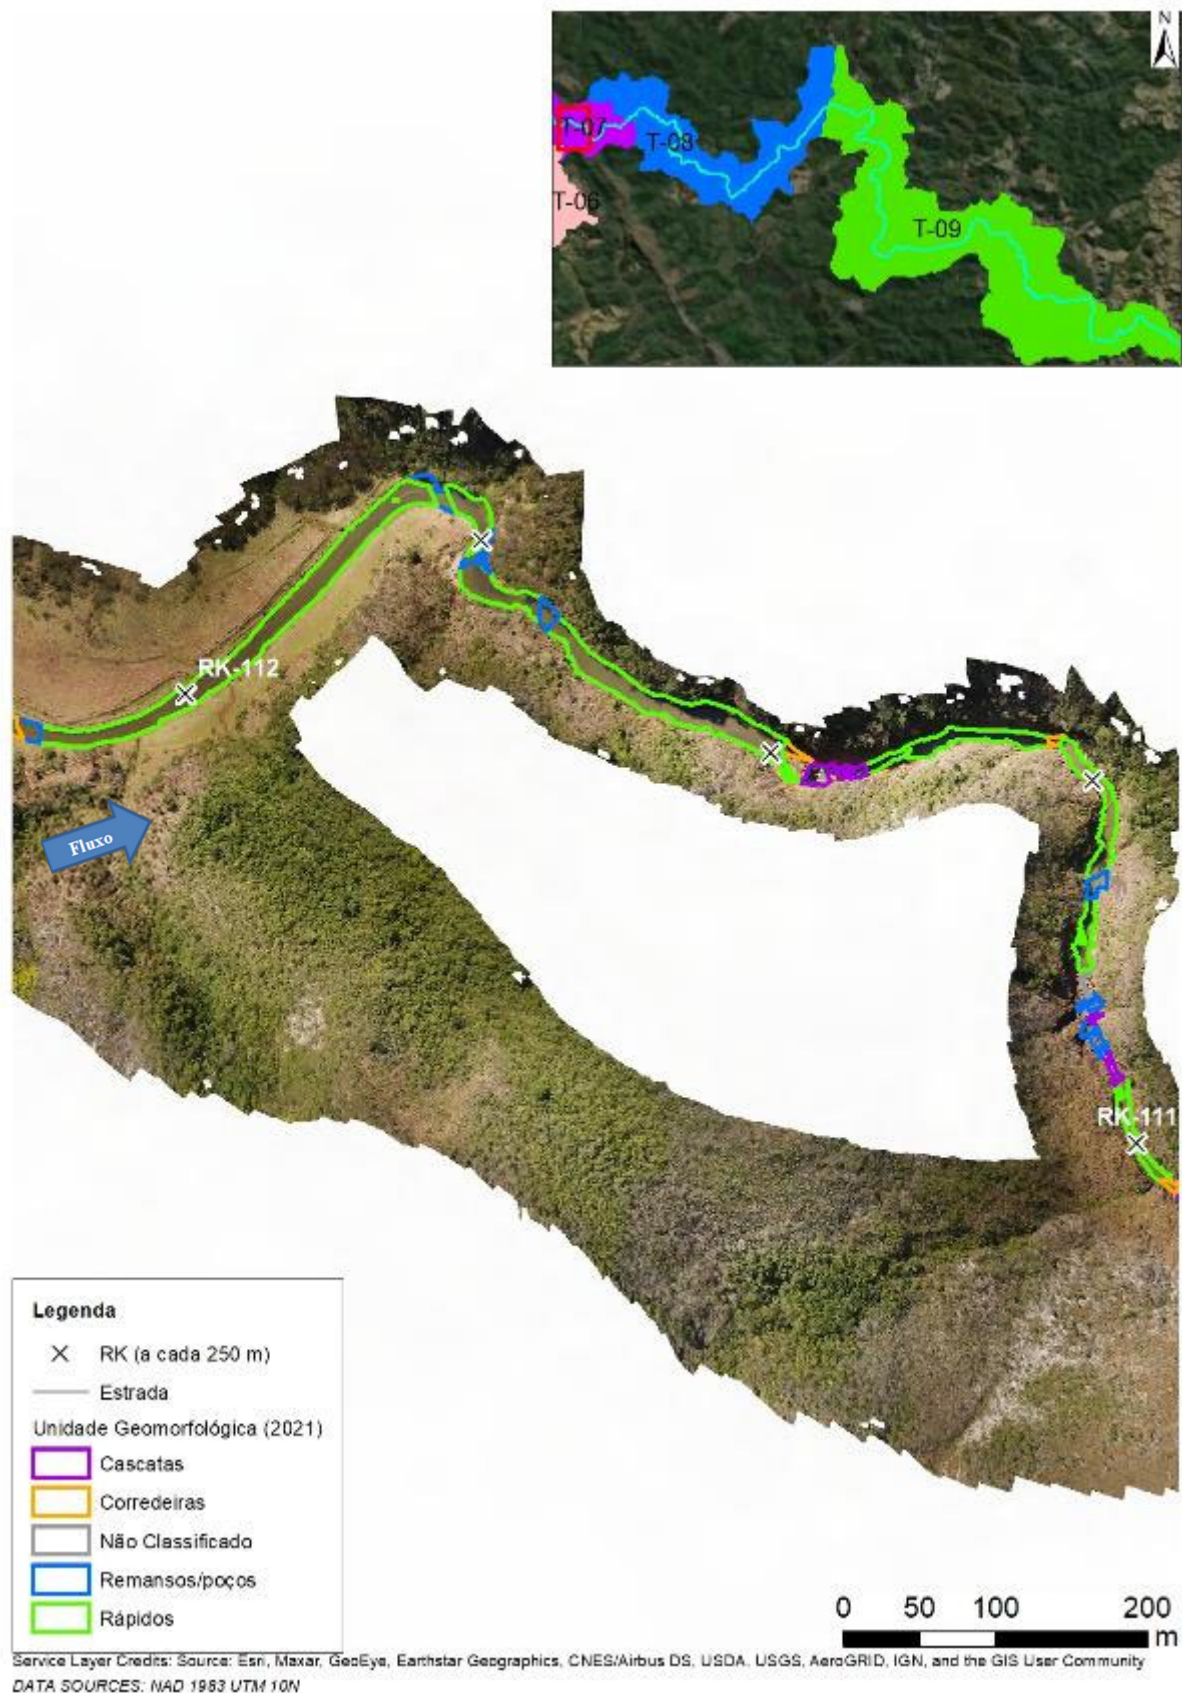
Figura 13 – Parte da área de abrangência do RK-111, imagem da estação seca de 2021. O trecho mais a jusante corresponde a um cânion de leito e margens rochoso e sem acesso. O trecho mais a montante corresponde a área de implantação do PPR do trecho T07.
