**Fundação Renova**

**Memorando técnico**

**Assunto:** **Memorando técnico 2: Comentários sobre as observações de campo – Revisão 2 (e-mail “ENC: Critérios Novos trechos – Renaturalização”)**

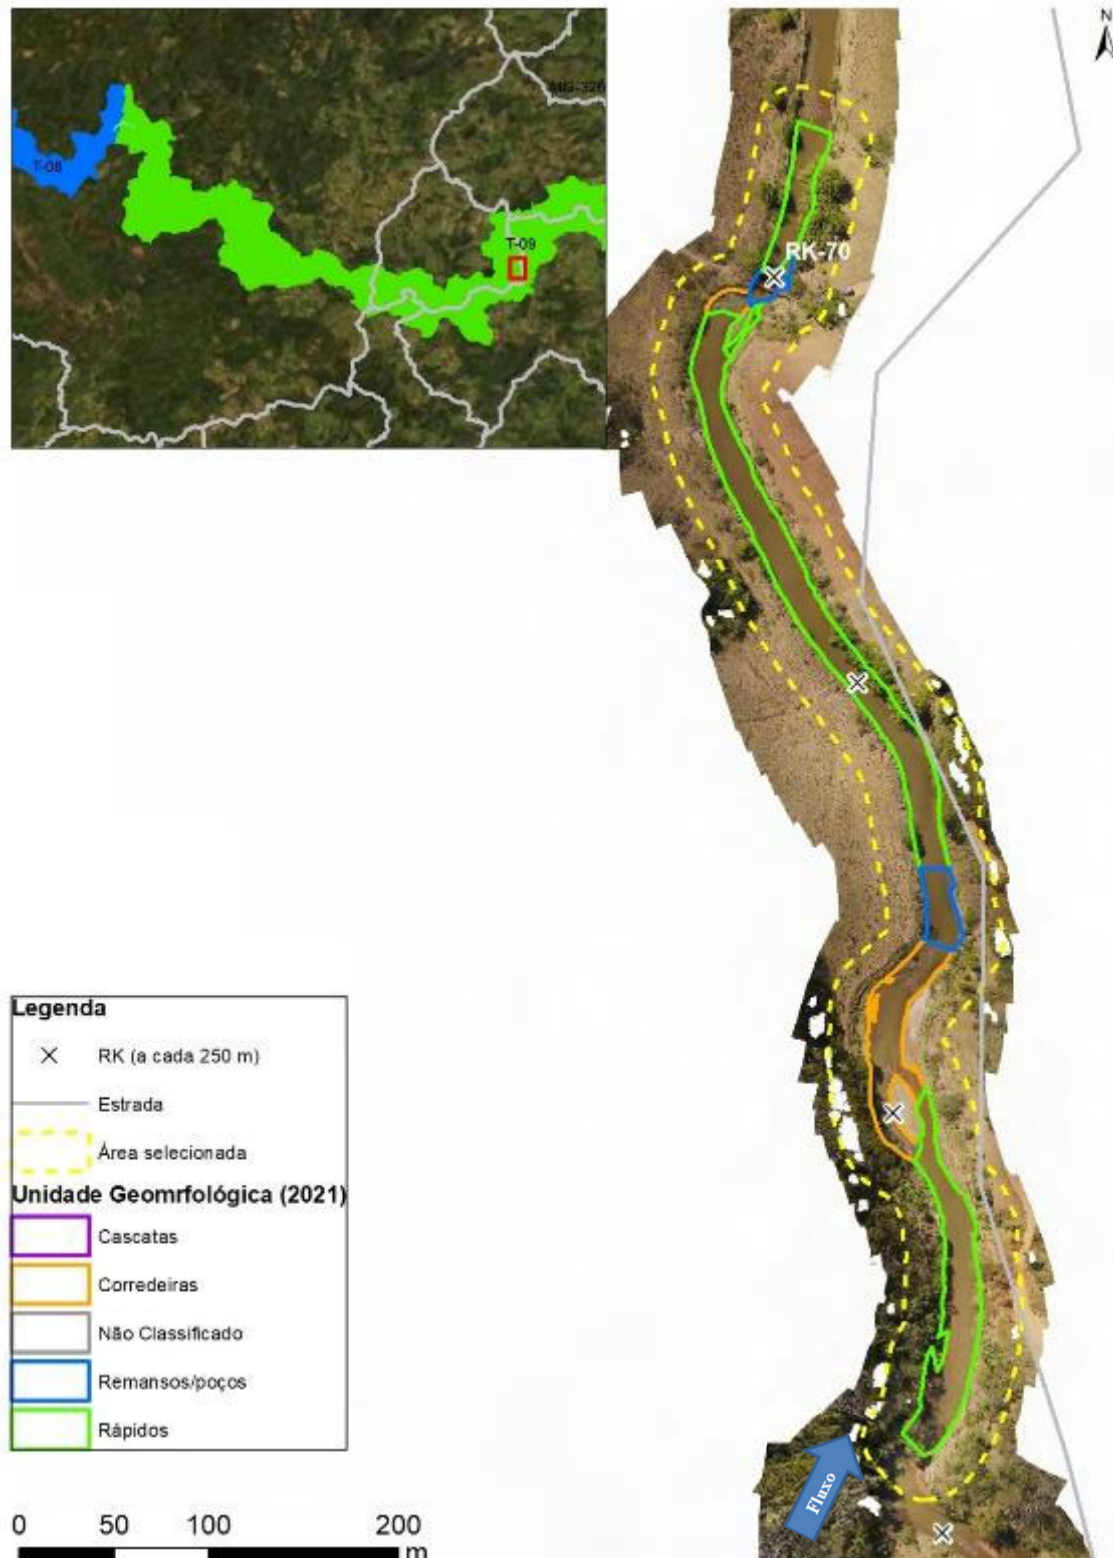
Figura 14 – Parte da área de abrangência do RK-70, imagem da estação seca de 2021. O segmento é predominantemente ocupado por habitats da classe rápidos, intercalados com pequenas corredeiras, não possui vegetação ciliar de grande porte, e estradas permitem acesso ao local. A implantação de renaturalização é recomendado nos locais não ocupados por corredeira, os quais estão destacados com linha pontilhada amarela, e se estendem desde imediatamente a jusante da marcação do RK-70 até próximo a curva mais acentuada apresentada mais a montante da imagem, onde se observa um trecho de estrada (coord. aprox.: Montante: Lat.: -20.2946° | Long.: 43.1940°; e Jusante: Lat.: -20.2886° | Long.: -43.1949°).

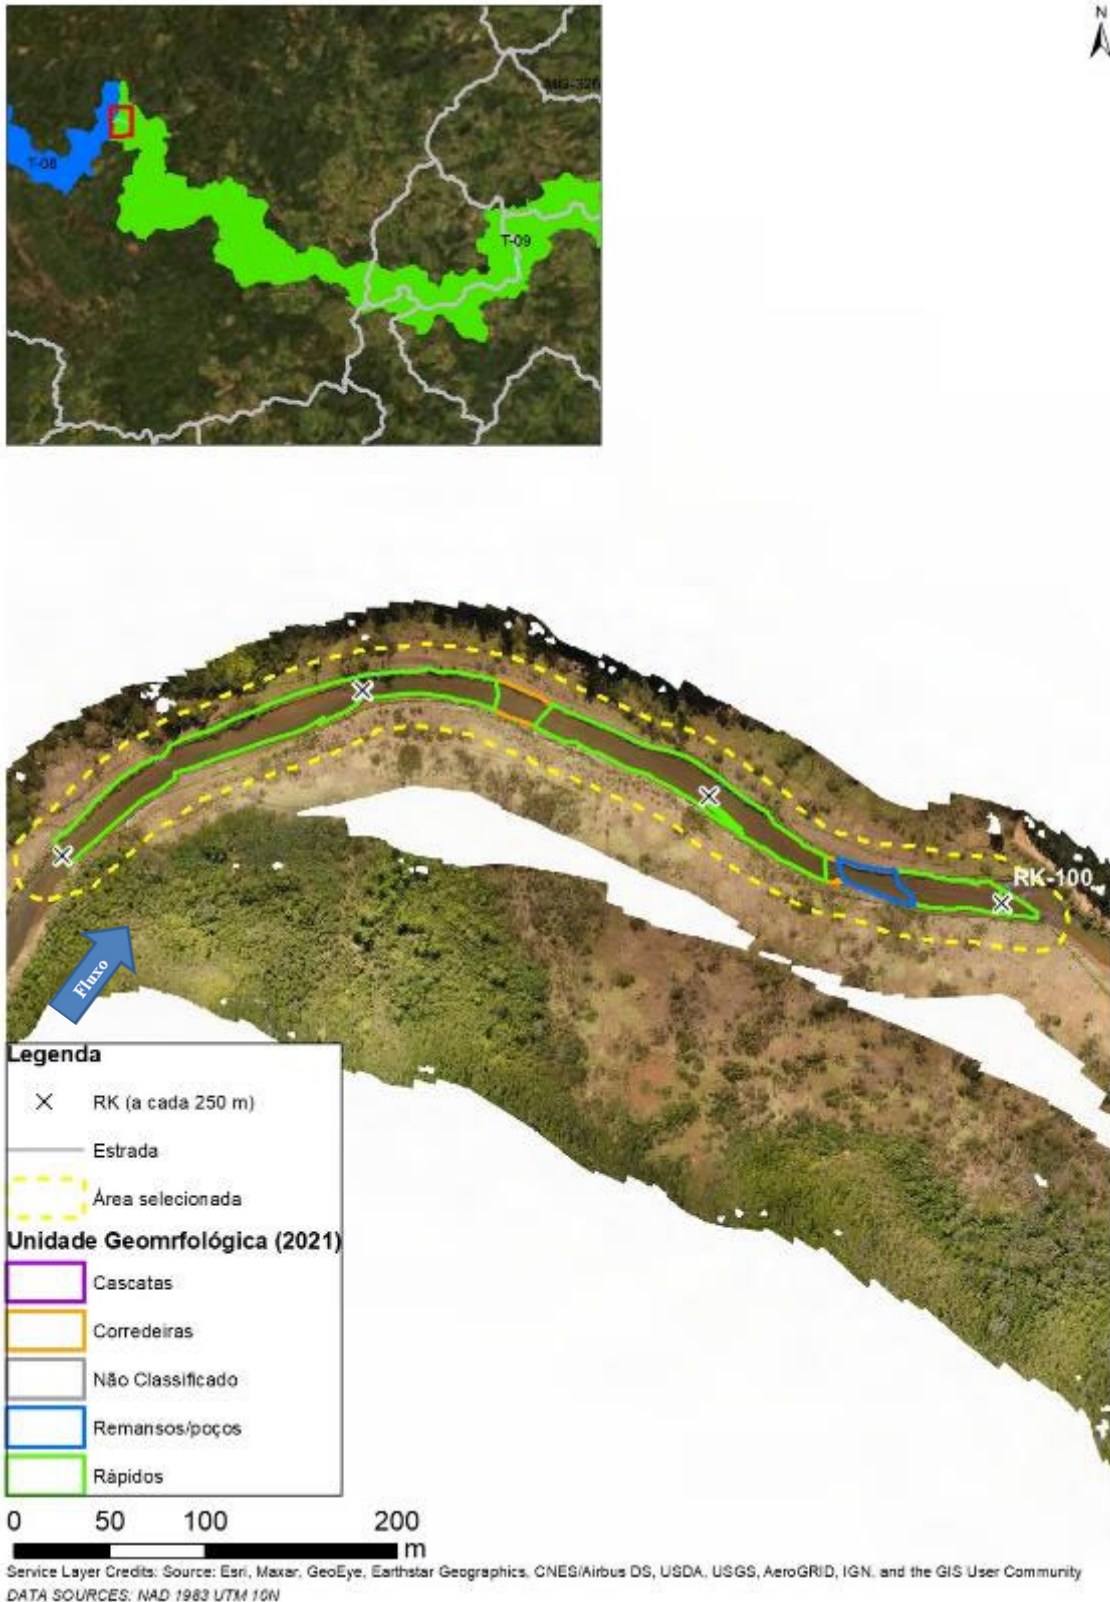
Figura 15 – Parte da área de abrangência do RK-100, imagem da estação seca de 2021. O segmento é predominantemente ocupado por habitats rápidos, intercalados com pequenas corredeiras, não possui vegetação ciliar de grande porte, e estradas permitem acesso ao local. A implantação de renaturalização é recomendado nos locais não ocupados por corredeiras, os quais estão destacados com linha pontilhada amarela (coord. aprox.: Montante: Lat.: -20.2391° | Long.: -43.3423°; e Jusante: Lat.: -20.2394° | Long.: -43.3358°).

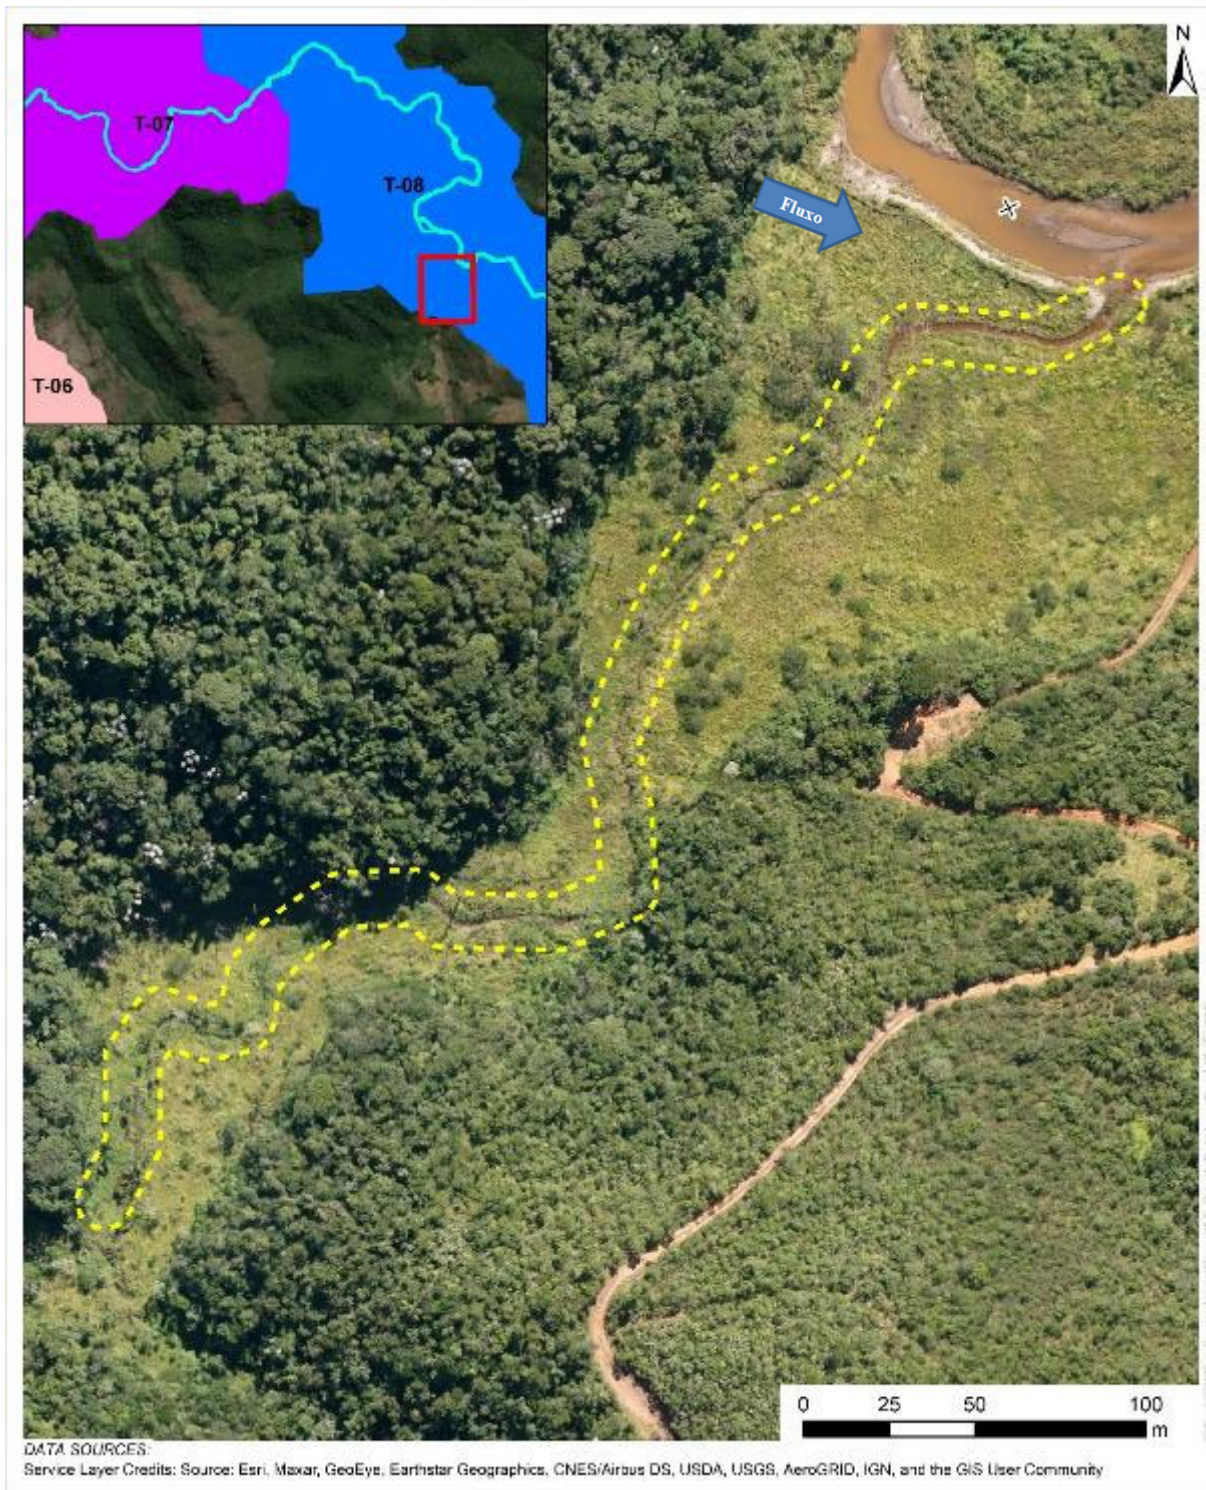
Figura 16 – Tributário TG11 próximo ao RK-106,25. É observado um desnível de aproximadamente 0,40 m entre a lâmina d'água do tributário e do rio principal (PROGEN, 2022). O leito no trecho do desnível é aparentemente formado por encoramento e geotêxtil. Extensão estimada (destacada com linha pontilhada amarela) com base na extensão da área afetada e imagens aéreas: 0,3 km. (Coord. Aprox.: Montante: Lat.: -20,254366 | Long.: -43,377835°; e Jusante: Lat.: -20,251967° | Long.: -43,375).

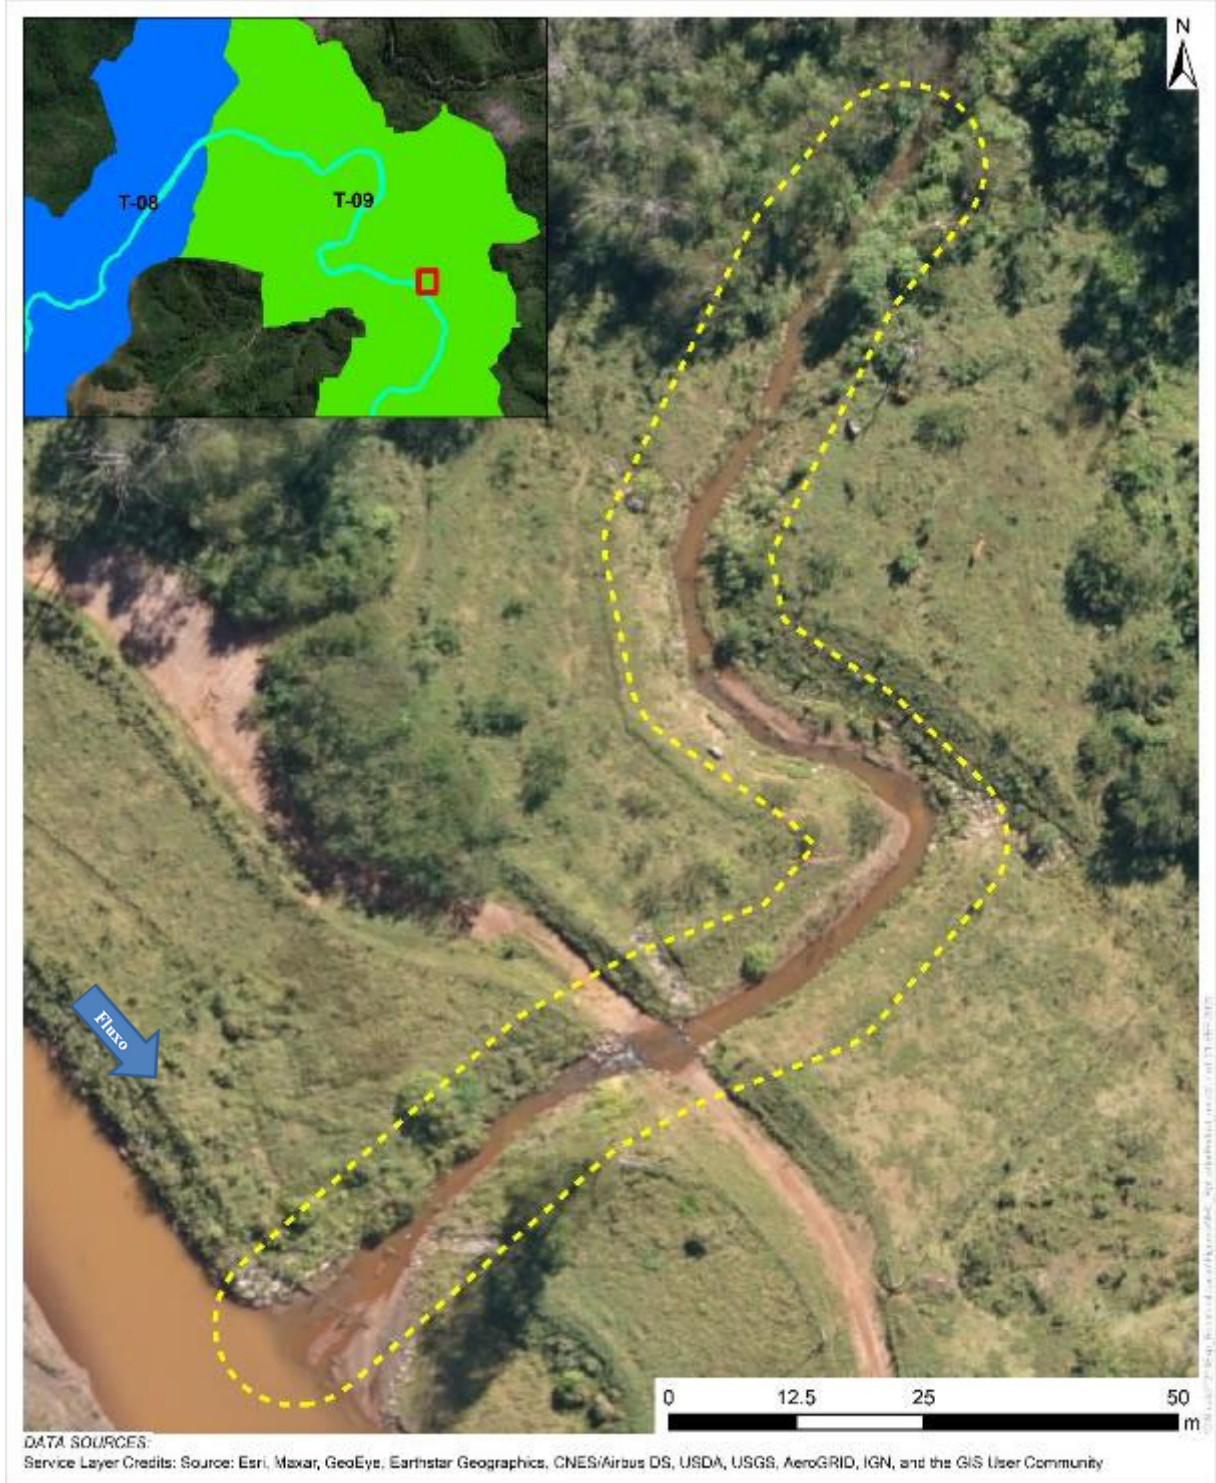
Figura 17 – Tributário TG16 próximo ao RK-97,75. Existe uma galeria e é observado um desnível de aproximadamente 0,50 m (PROGEN, 2022). O leito no trecho do desnível é aparentemente formado por encoramento. Extensão estimada (destacados com linha pontilhada amarela) com base na extensão da área afetada e imagens aéreas: 0,2 km. (Coord. aprox.: Montante: Lat.: -20,2463763533° | Long.: -43,3272°; e Jusante: Lat.: -20,2474097223° | Long.: - 43,32776°).

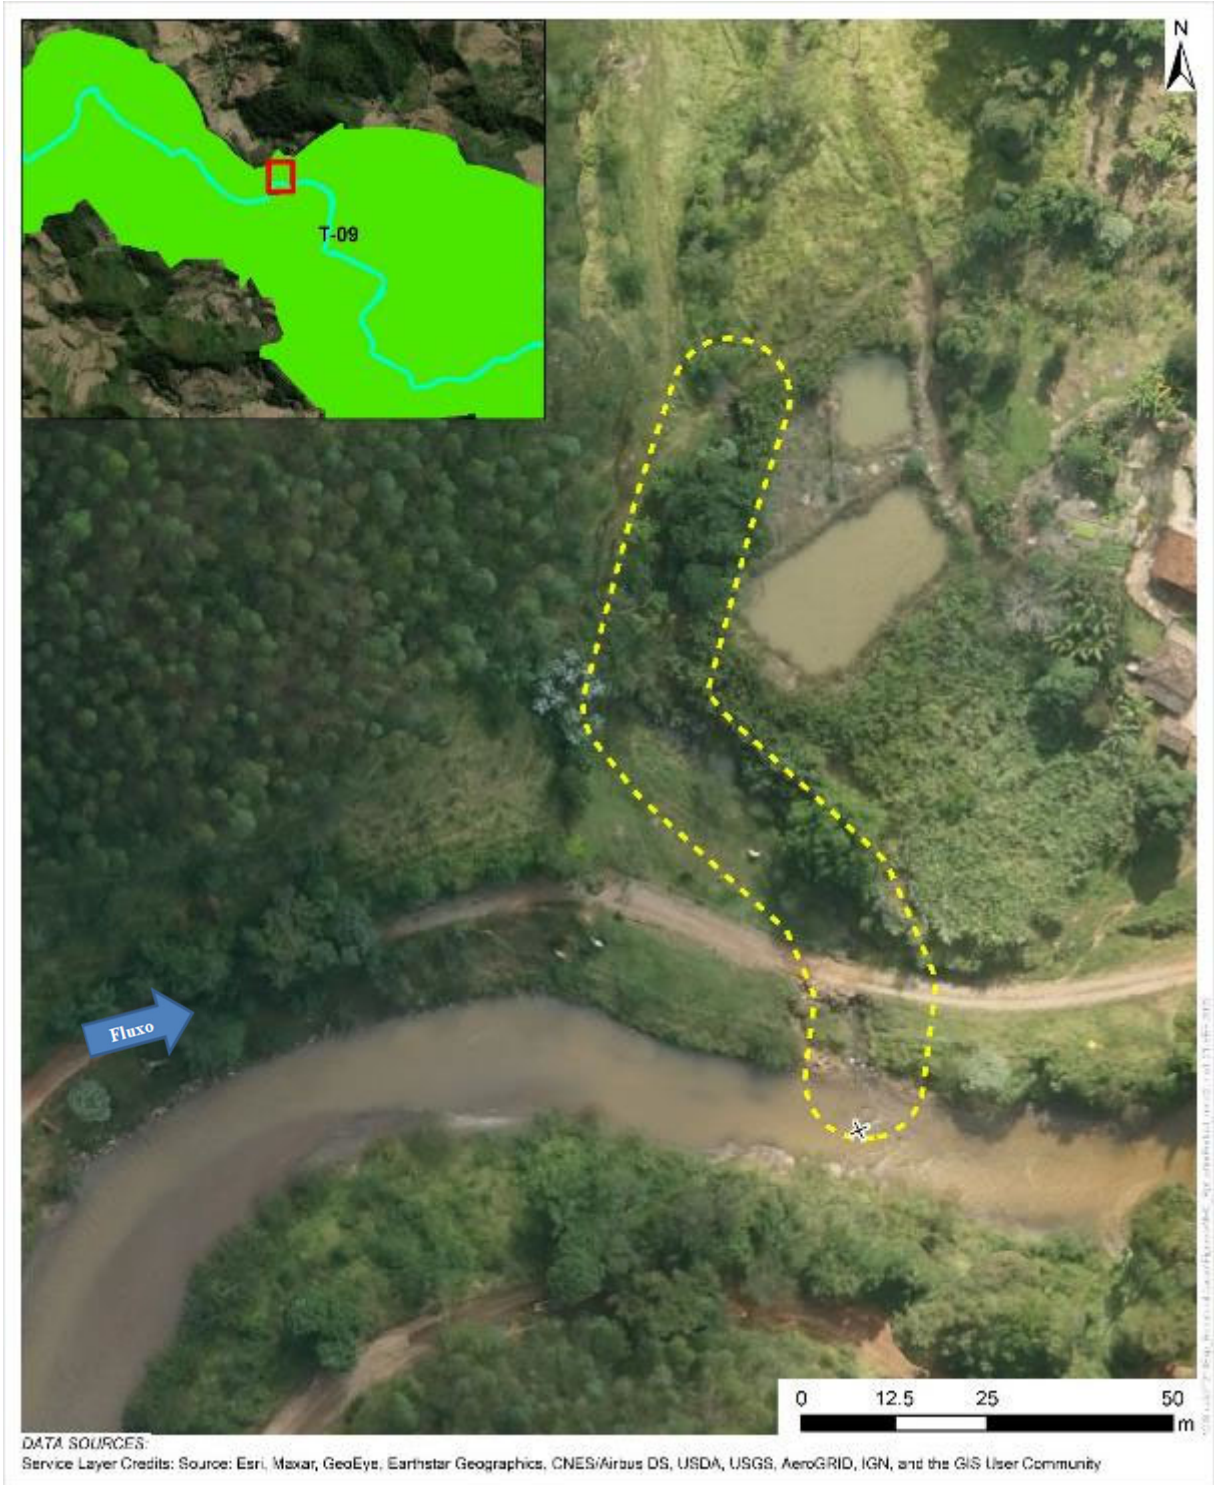
Figura 18 – Tributário TG26 próximo ao RK-81,75. Existe uma galeria que criou um desnível (base da galeria mais elevada que o nível d'água do rio Gualaxo do Norte) de aproximadamente 0,65 m (PROGEN, 2022). Extensão estimada com base na extensão da área afetada e imagens aéreas: 0,1 km. A implantação de renaturalização é recomendado nos locais não ocupados por corredeira (coord. aprox.: Montante: Lat.: 20,2925719311° | Long.: -43,2553; e Jusante: Lat.: -20,2934019131° | Long.: -43,25512°).

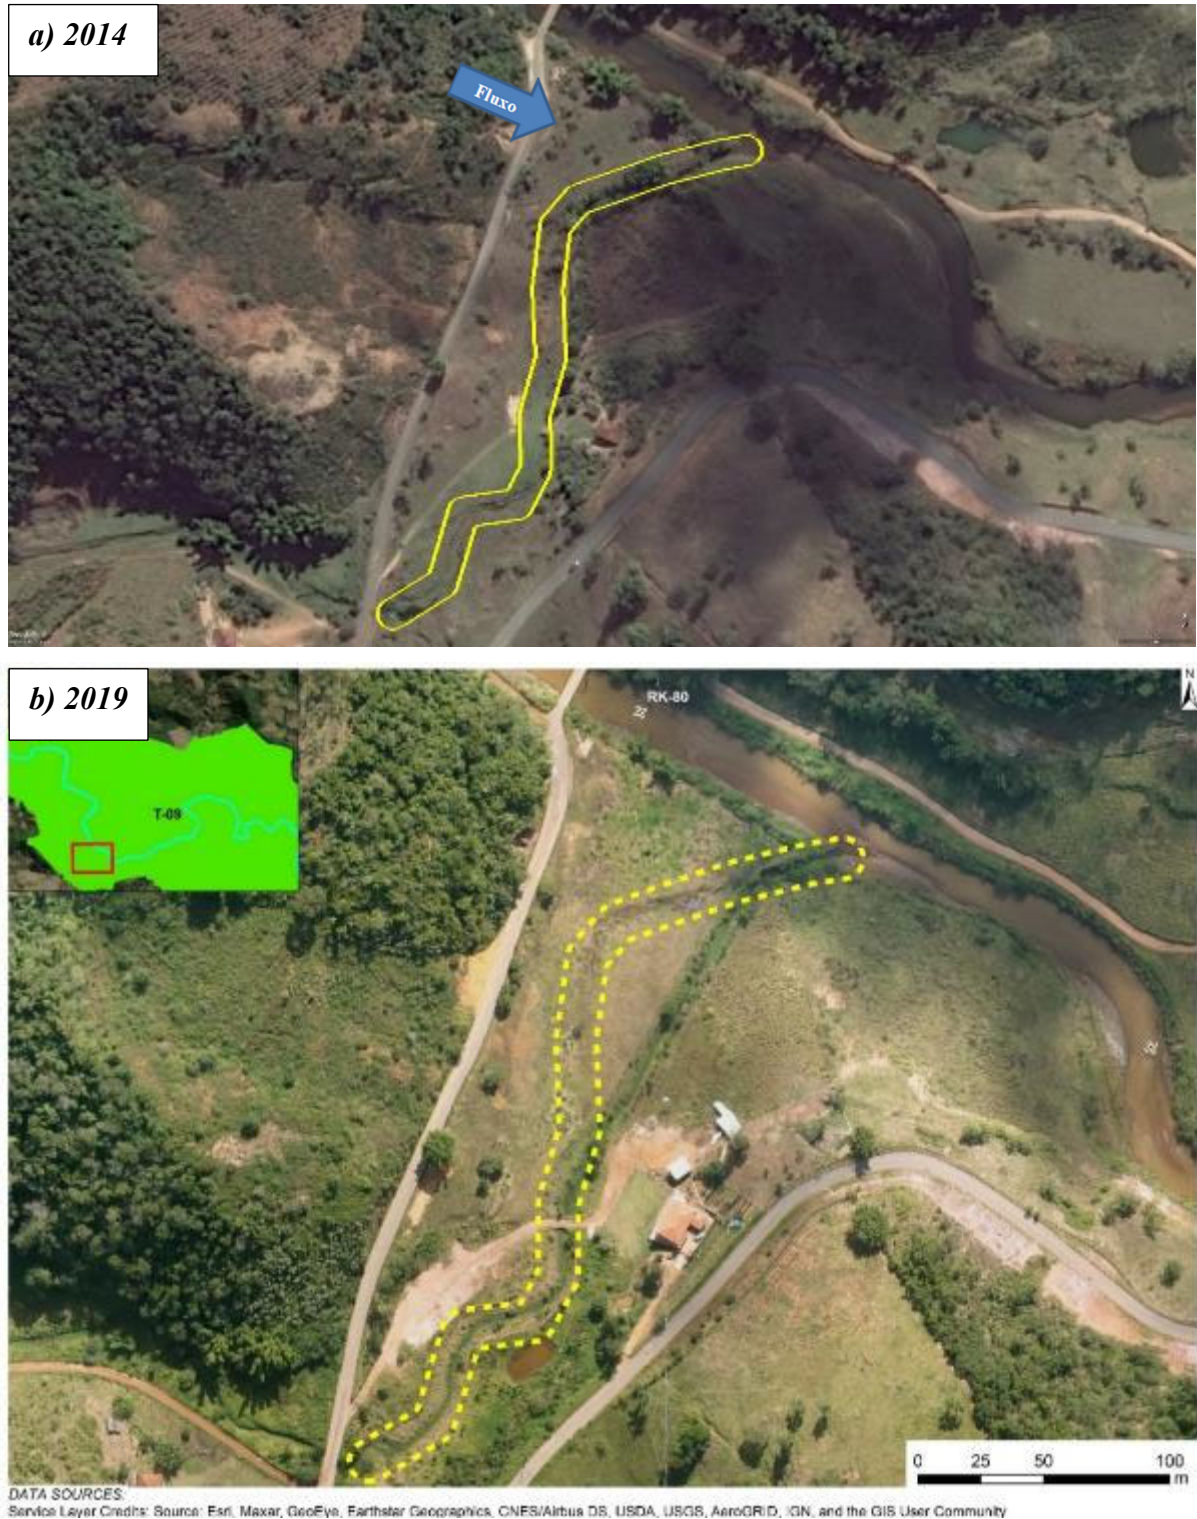
Figura 19 – Tributário TG29, Córrego Paracatu de Cima próximo ao RK-80, imediatamente a jusante da ponte do Cruzeiro de Paracatu de Cima. A) Imagem aérea de antes do rompimento (2014); e b) imagem do ano de 2022. É possível notar que o traçado do córrego foi alterado de uma curva suave para uma reta, culminando em aumento da declividade local<sup>23</sup>. Extensão estimada com base na extensão da área afetada e imagens aéreas: 0,4 km. A implantação de renaturalização é recomendado nos locais não ocupados por corredeira (coord. aprox.: Montante: Lat.: -20,3064054675| Long.: 43,2502071977; e Jusante: Lat.: -20,3042231040689° | Long.: --43,2484°).

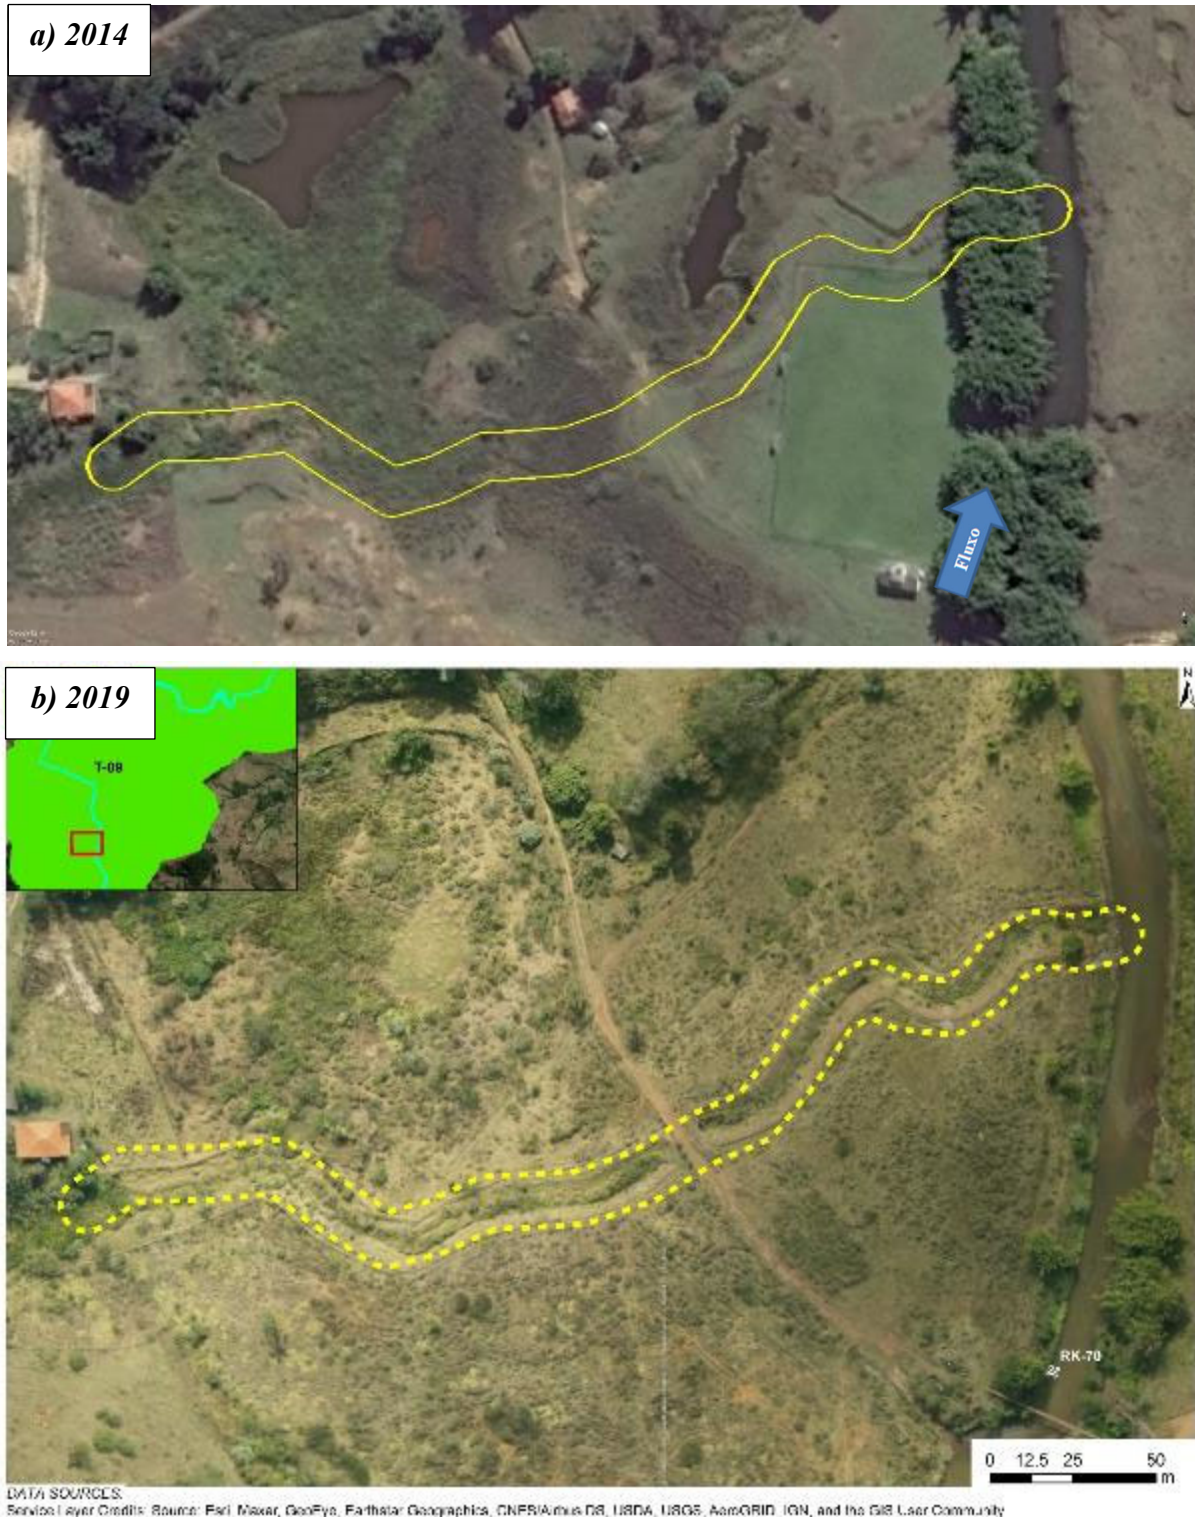
Figura 20 – Tributário TG40, localizado na margem esquerda imediatamente a jusante (aprox. RK69,85) da área selecionada para implantação da renaturalização (segmento do RK70). A) Imagem aérea de antes do rompimento (2015); e b) imagem do ano de 2019. Extensão estimada com base na extensão da área afetada e imagens aéreas: 0,4 km. A implantação de renaturalização é recomendado nos locais não ocupados por corredeira (coord. aprox.: Montante: Lat.: 20,2881773054° | Long.: -43,1977; e Jusante: Lat.: -20,2874145588 | Long.: -43,19474°).

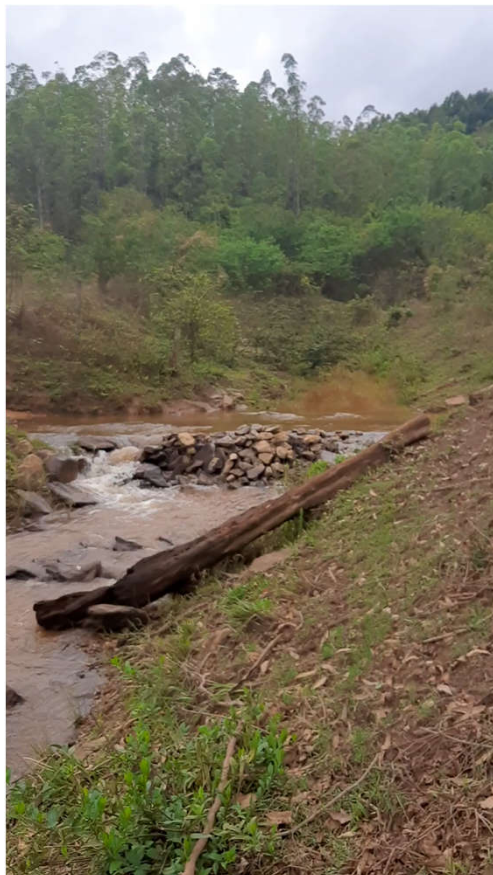
TGN 16

Margens mata ciliar;  
Presença de semi-planície;  
Disponibilidade de material lenhoso;  
2 a 3 m de largura.

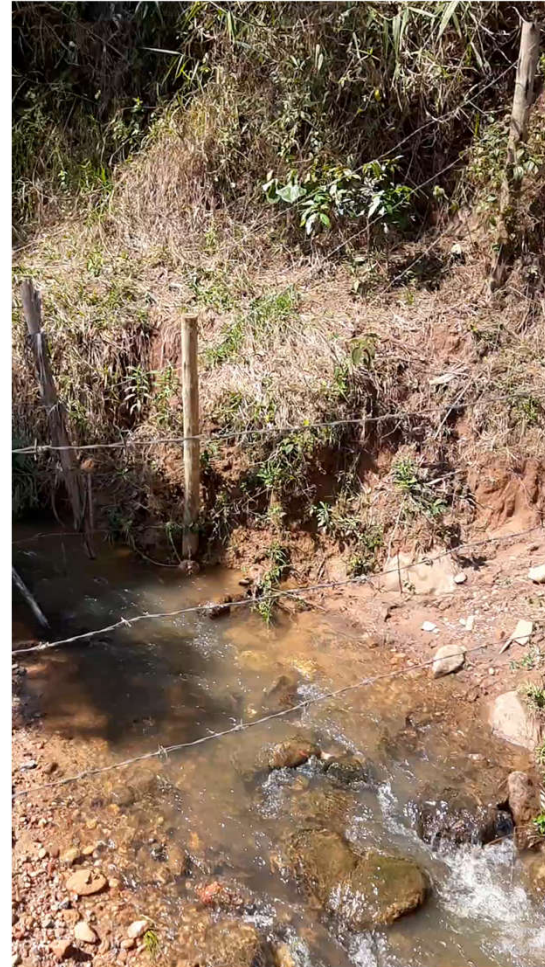
# TGN 26

- Semi-encaixado;
- Presença de pedras artificiais e naturais;
- 2 a 3 m de largura;
- Presença de pasto;
- Cabeceira com pequena mata;
- Possível renaturalização 100m.

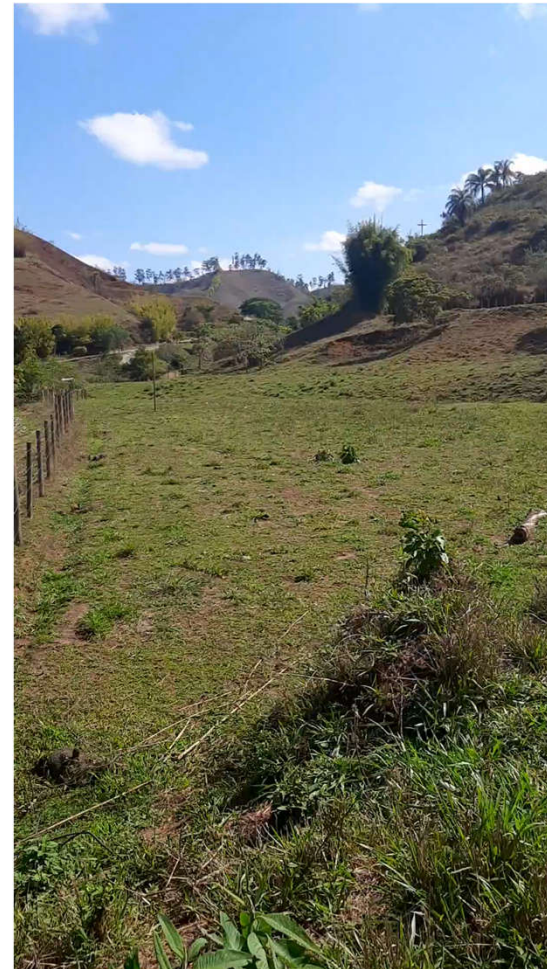
# TGN 29

- Planície inundação;
- Presença de pedras artificiais;
- 2 a 3 m de largura;
- Presença de pasto;
- Cabeceira com pequena mata;
- Possível renaturalização 200m.

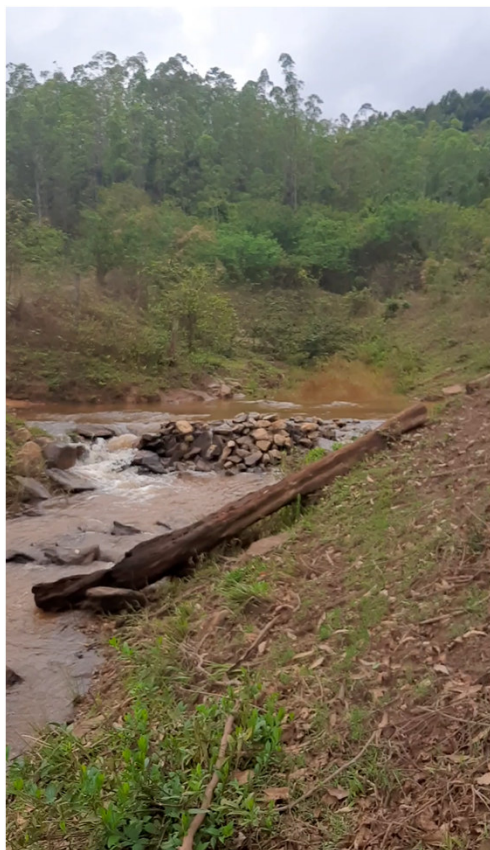
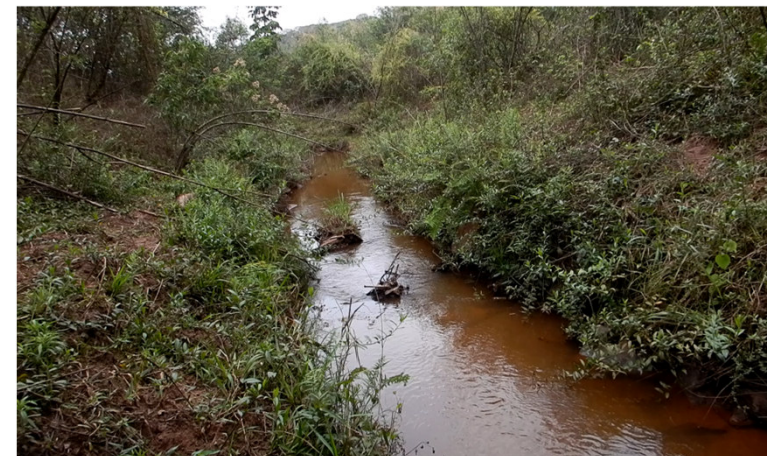
- Áreas encaixadas
- Ausência de material lenhoso disponível
- Instabilidade das margens
- Necessidade de obra de engenharia (ponte)

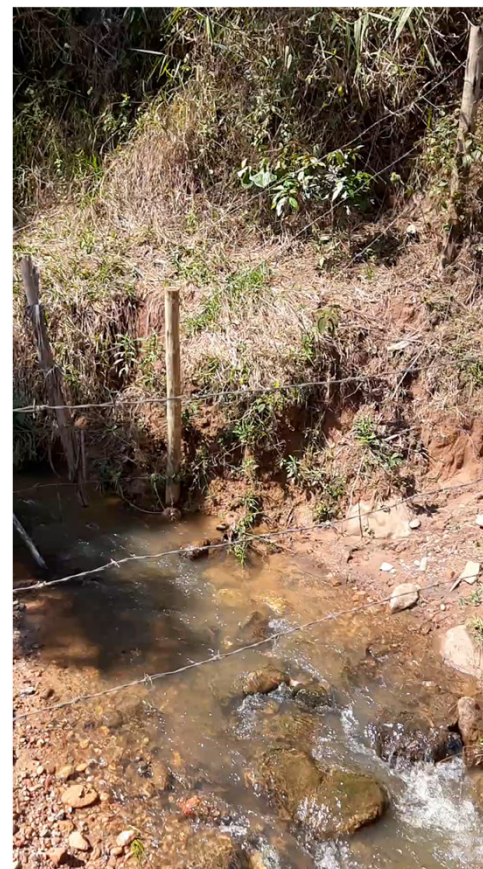
- Áreas encaixadas
- Ausência de material lenhoso disponível
- Presença de animais domésticos
- Ausência de lagoas marginais
- Cabeceira com pouca mata ciliar
- Interferência antrópica (ex. pastagem, pedras artificiais)

**Necessário ajustes no trecho para renaturalização**

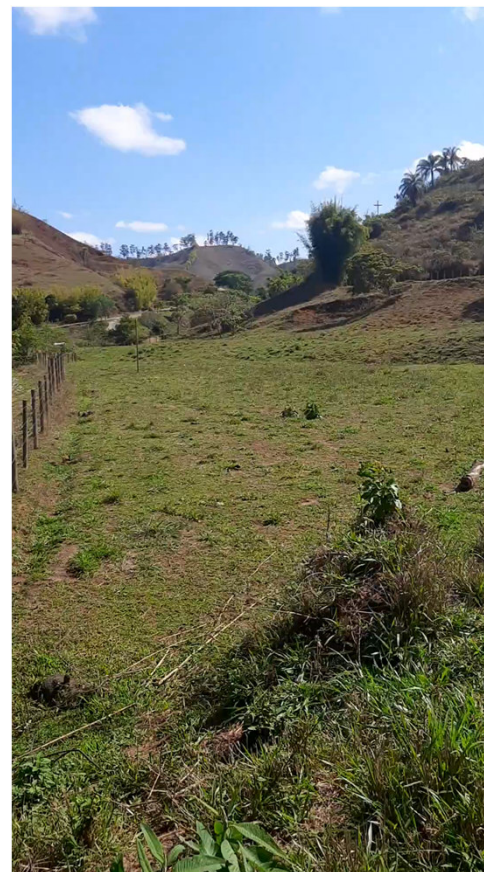
- Ausência de material lenhoso disponível
- Presença de animais domésticos
- Presença de pedras artificiais
- Ausência de lagoas marginais
- Ausência de mata ciliar
