# **Aplicação do Plano de Manejo no Trechos 6, 7, 8 e 9 – Rio Gualaxo do Norte**

Esse relatório tem como objetivo, retratar, a aplicação do Plano de Manejo de Rejeito, para 4 trechos específicos denominados de 6 a 9, que refere-se especificamente ao Rio Gualaxo do Norte. Esse documento visa relatar o passo a passo do processo de tomada de decisão, no intuito de buscar a alternativa de manejo tecnicamente mais adequada e que gere menor impacto socioambiental.

# **Anexo I - Identificação dos Depósitos e Avaliação da Espessura de Rejeito na Calha do Rio Gualaxo do Norte**

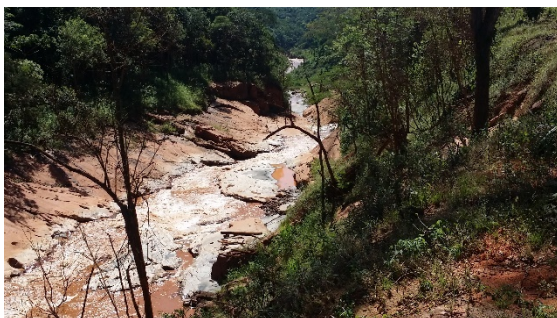
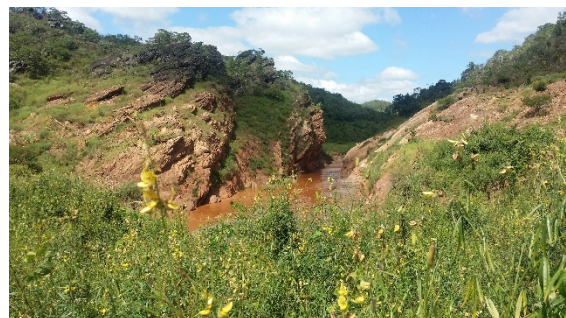
**Fotos 1a e 1b:** Depósitos sobre encostas rochosas em grande parte já removidos pela erosão posterior ao evento.

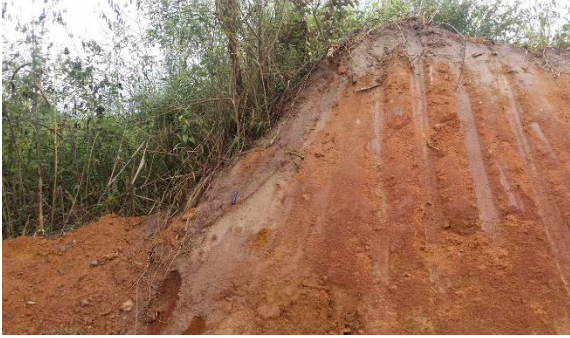
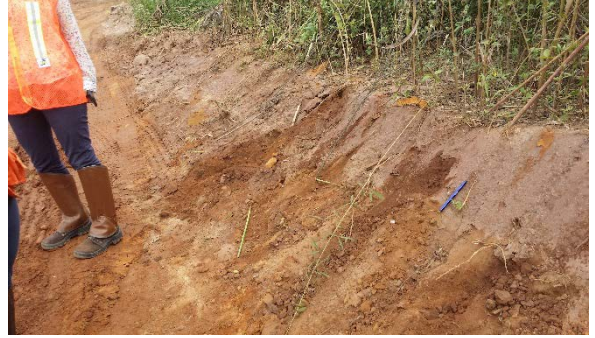
**Foto 2a e 2b:** Detalhe da camada de material detrítico (rejeitos), de coloração mais escura, com espessura aproximada de 0,5 m, acompanhando a topografia, classificado como Depósito Tipo II. Situado na aluvionar do rio Gualaxo do Norte, Trecho 6.

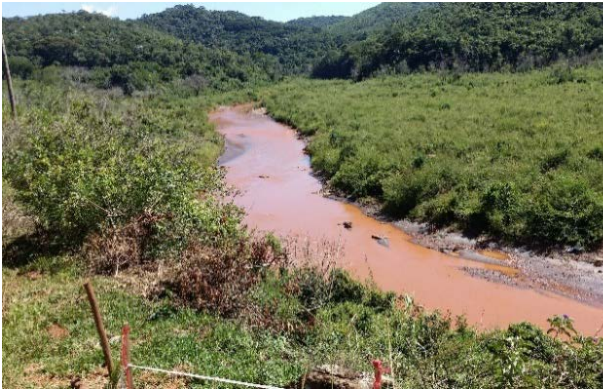
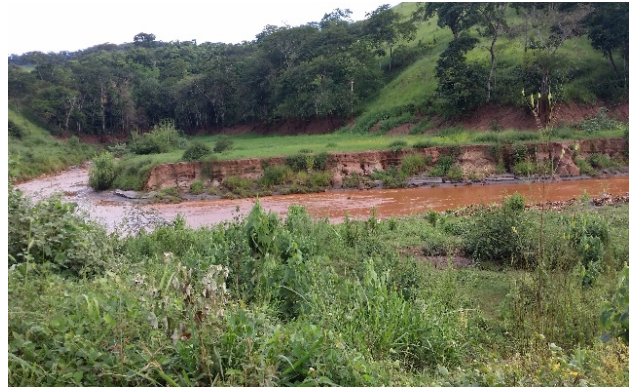
**Fotos 3a e 3b:** Depósitos extra calha do Tipo II, sobre planície aluvionar, com cobertura vegetal de proteção contra a erosão. Na foto à direita, observar a espessura da camada de rejeitos, de cor mais escura. Trechos 8 e 9.

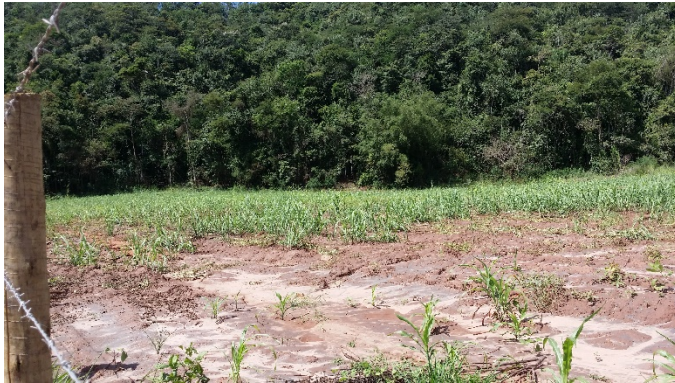
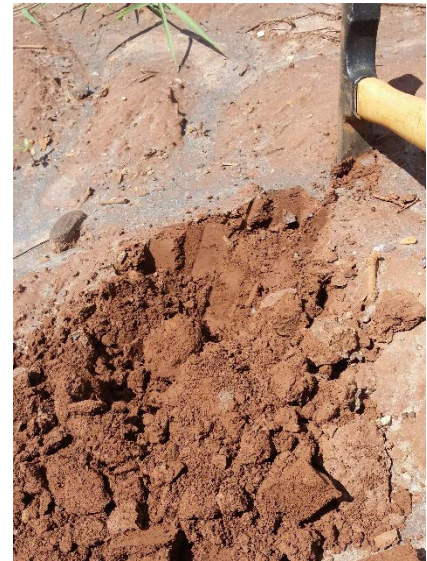
**Fotos 4a e 4b: Aspecto da retomada de cultivos anuais, sobre os depósitos extracalha Tipo II e, ao lado, detalhe da textura desse material.**

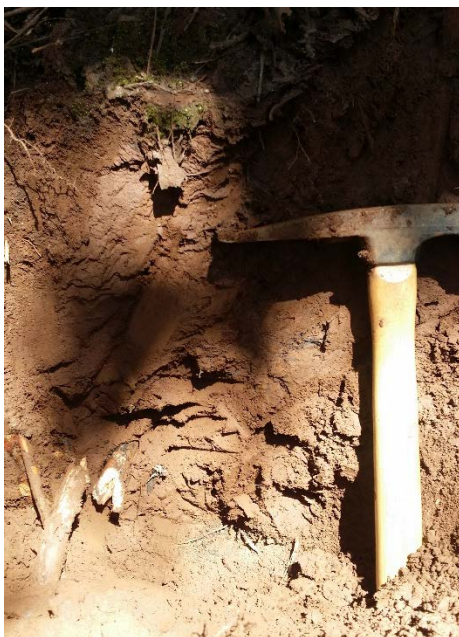
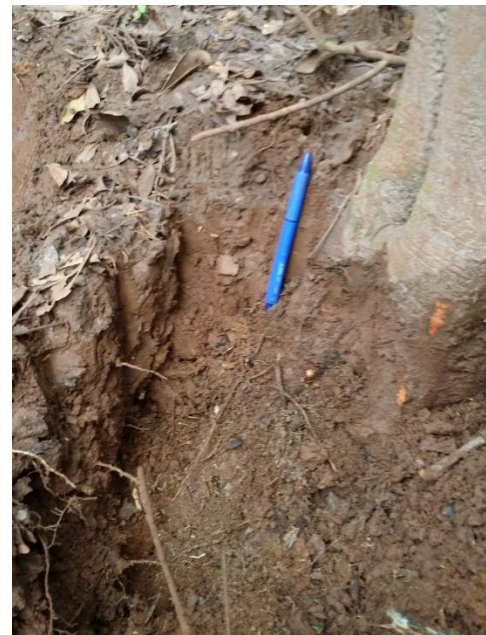
**Fotos 5a e 5b: Depósitos extra calha do Tipo II, sobre encostas ocupadas por florestas nativas, com espessuras entre 40 cm (esquerda) e 20 cm (direita). Notar a camada de solo original com raízes, abaixo da caneta.**

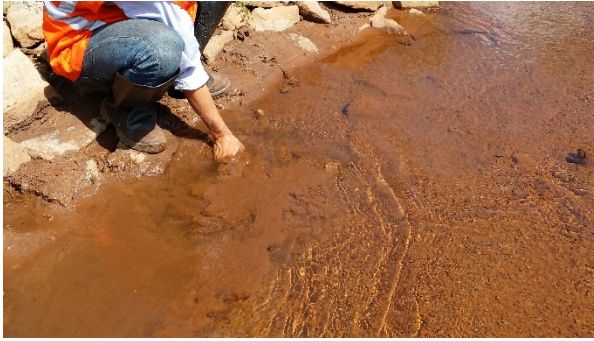
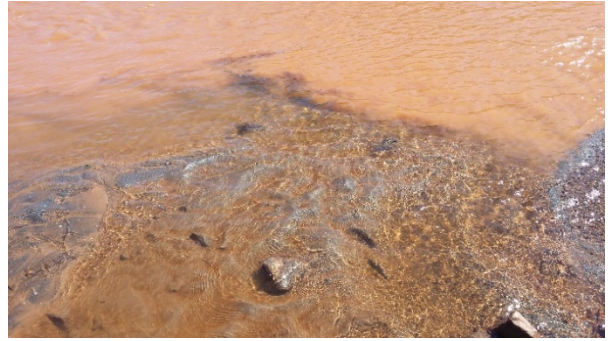
**Fotos 8a e 8b:** Rejeitos na calha do rio Gualaxo do Norte e em parte dos afluentes os quais, quando remobilizados, representam fonte de sólidos finos que entram em suspensão e elevam a turbidez e a cor aparente de suas águas.

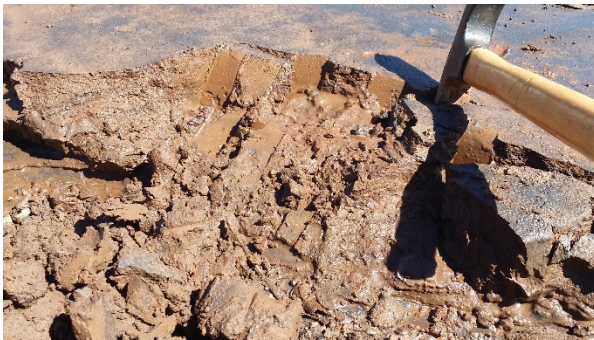
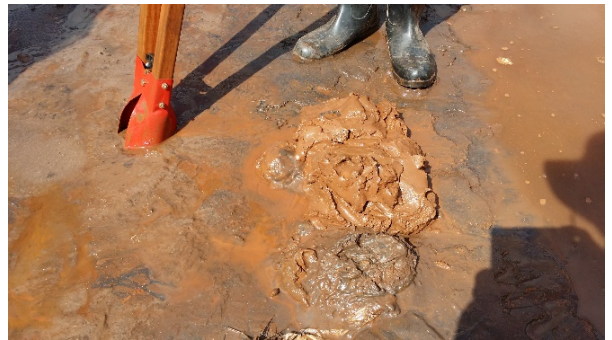
Nas **Fotos 8 c a 8f** se observam depósitos intra calha – Tipo III - que formam praias junto às margens, os quais também se encontram em processo de remobilização e causam, conseqüentemente, a elevação da turbidez e da cor aparente das águas do rio Gualaxo do Norte.

**Fotos 8c e 8d:** Depósitos Intracalha – Tipo III - na forma de praias, com sedimentos de constituição variando de areno-siltoargilosa a argilosa. Trecho 8.

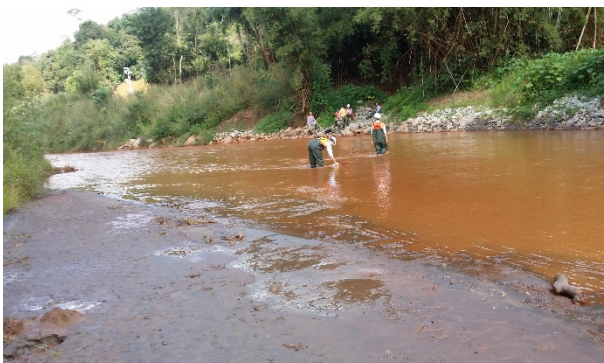
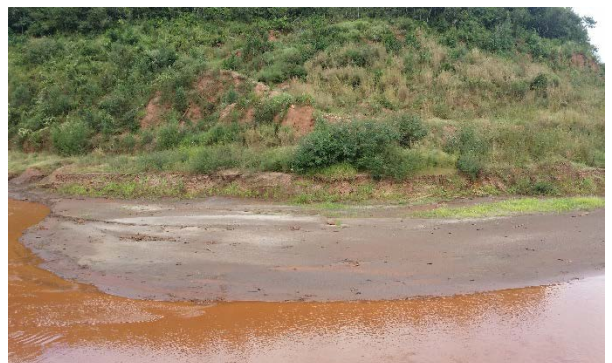
**Fotos 8e e 8f: Depósitos Intracalha – Tipo III - na forma de praias, nos Trechos 9 e 6.**

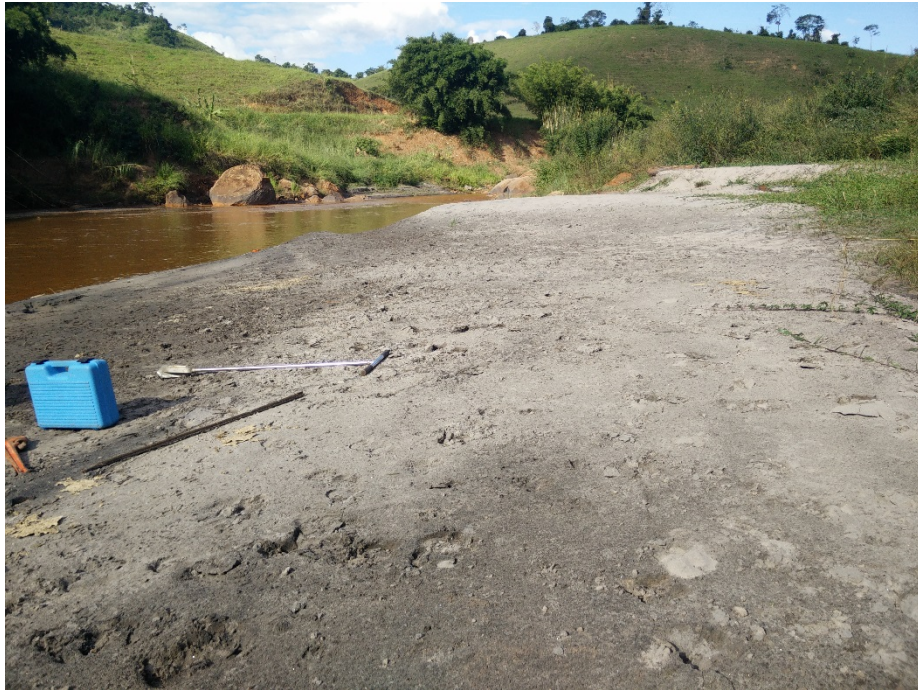
**Foto 12: Detalhe do material encontrado na superfície do ponto de amostragem PV-15**

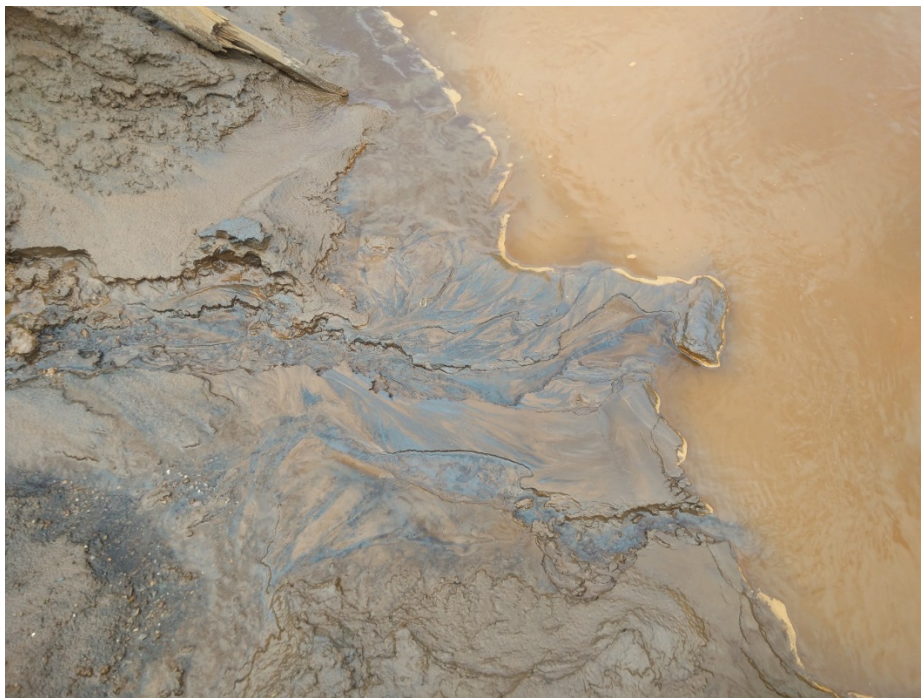
Durante as atividades de campo pode ser verificada a presença dos rejeitos resultantes do rompimento da barragem de Fundão na maior parte das praias e ilhas, bem como abaixo da seção molhada da calha do rio. Em algumas áreas foi verificada na superfície a presença do rejeito lavado, de colocação cinza/branco de matriz arenosa, conforme mostra a Foto 12, abaixo. Já em outros locais, foi verificada a presença do rejeito inconsolidado na superfície dos depósitos emersos, conforme ilustrado na Foto 13.

**Foto 13: Detalhe do material encontrado na superfície do ponto de amostragem PV-03**

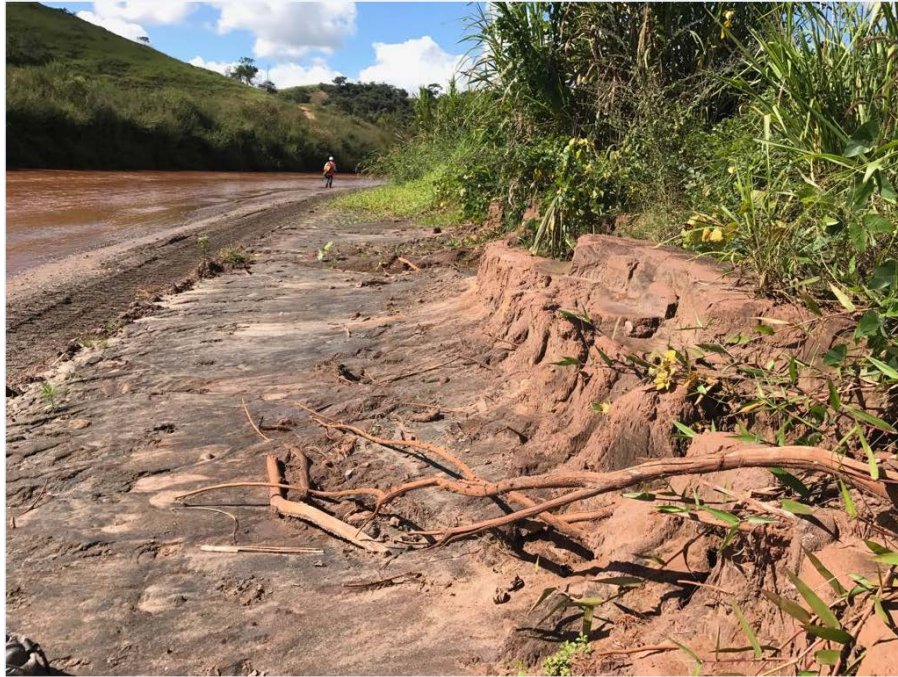
Foram observados rejeitos nas praias, constituído por rejeitos inconsolidados, conforme mostra a Foto 14. Apesar deste material não estar atualmente contribuindo para turbidez do rio, o aumento do nível de água do rio no período de chuvas pode atingir o nível deste material depositado, mobilizando a sua fração fina.

**Foto 14: Detalhe do material encontrado na superfície do ponto de amostragem PV-10.**

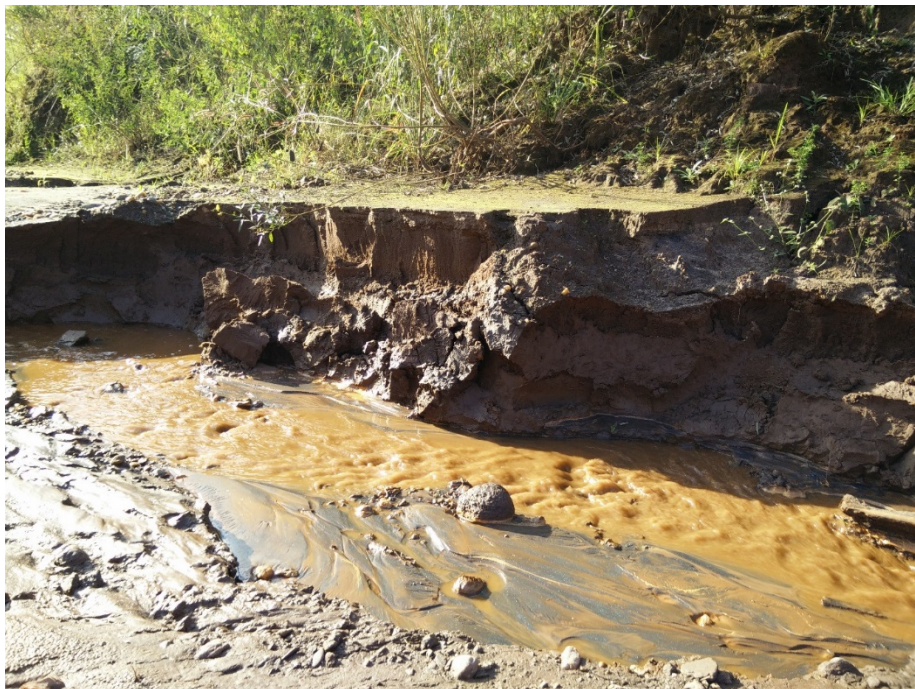
**Foto 15: Detalhe do rejeito inconsolidado encontrado na margem da calha do PV-04, local onde na data da visita era objeto de obras de controle de erosão**

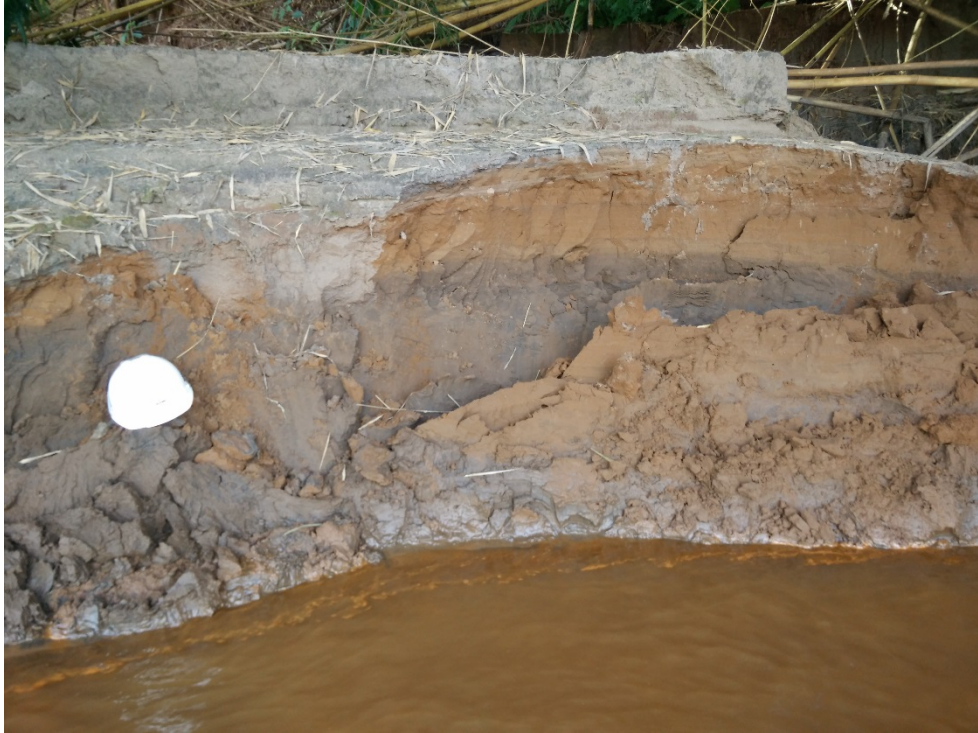
**Foto 16: Margem em processo de erosão encontrado no PV-15, com exposição do rejeito inconsolidado.**

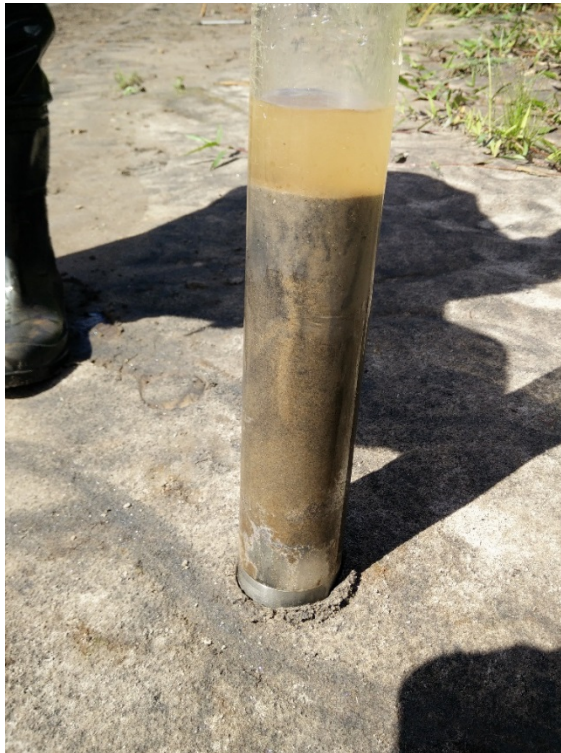
As amostras coletadas no leito do rio para inspeção visual do material identificou somente o rejeito lavado, variando de 20 a 50 cm de espessura, conforme mostra a Foto 17. As amostras coletadas em alguns pontos de vistoria não identificaram a base desta camada, não sendo possível verificar a espessura máxima nem o material que se encontra abaixo do rejeito lavado.

**Foto 17: Rejeito lavado encontrado no leito da calha do rio**
