SEQ2340-05/2017/GJU

REF.: Áreas de garimpos supostamente clandestinos identificados na Bacia do Rio Doce

ATIVIDADES DE EXTRAÇÃO MINERAL SUPOSTAMENTE ILEGAL IDENTIFICADOS NOS RIOS DO CARMO E GUALAXO DO NORTE.

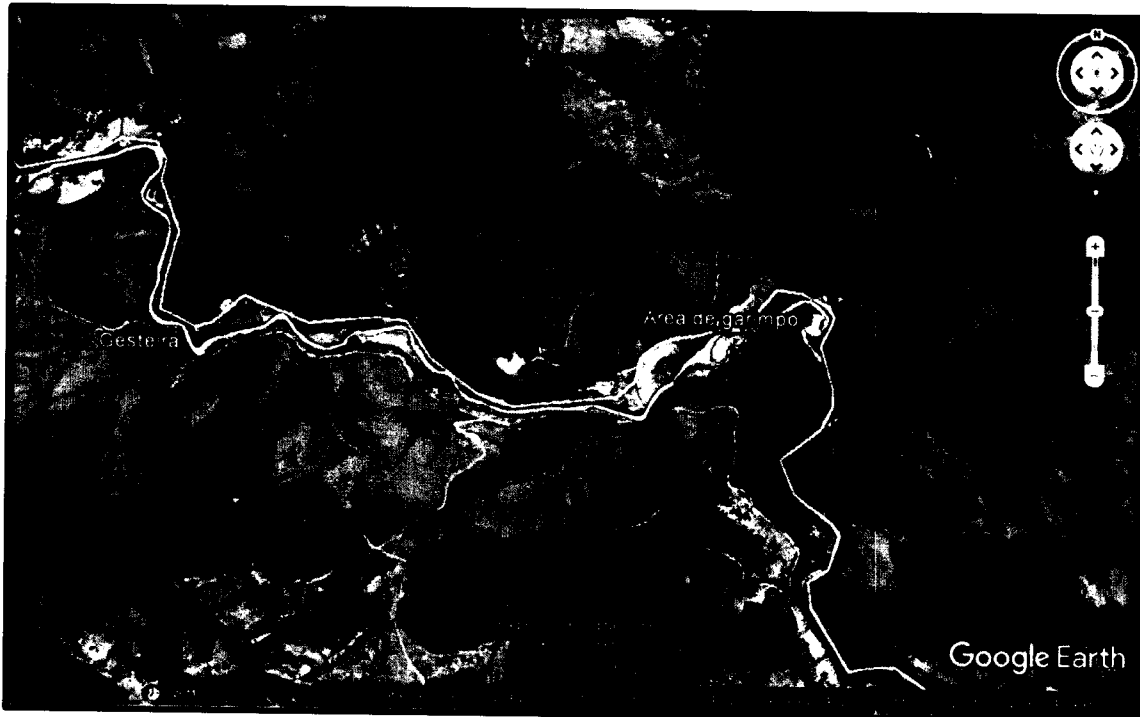
Figura 1 – Localização de área de extração mineral.

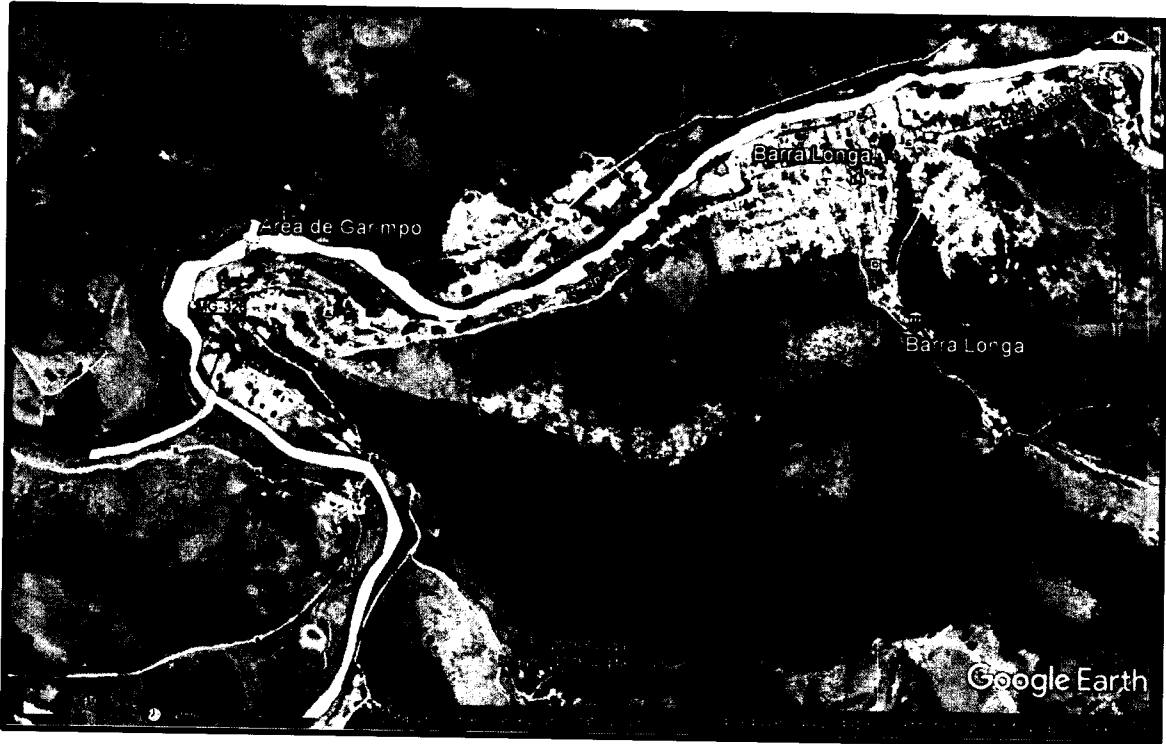
Figura 5 – Localização de área de extração mineral.

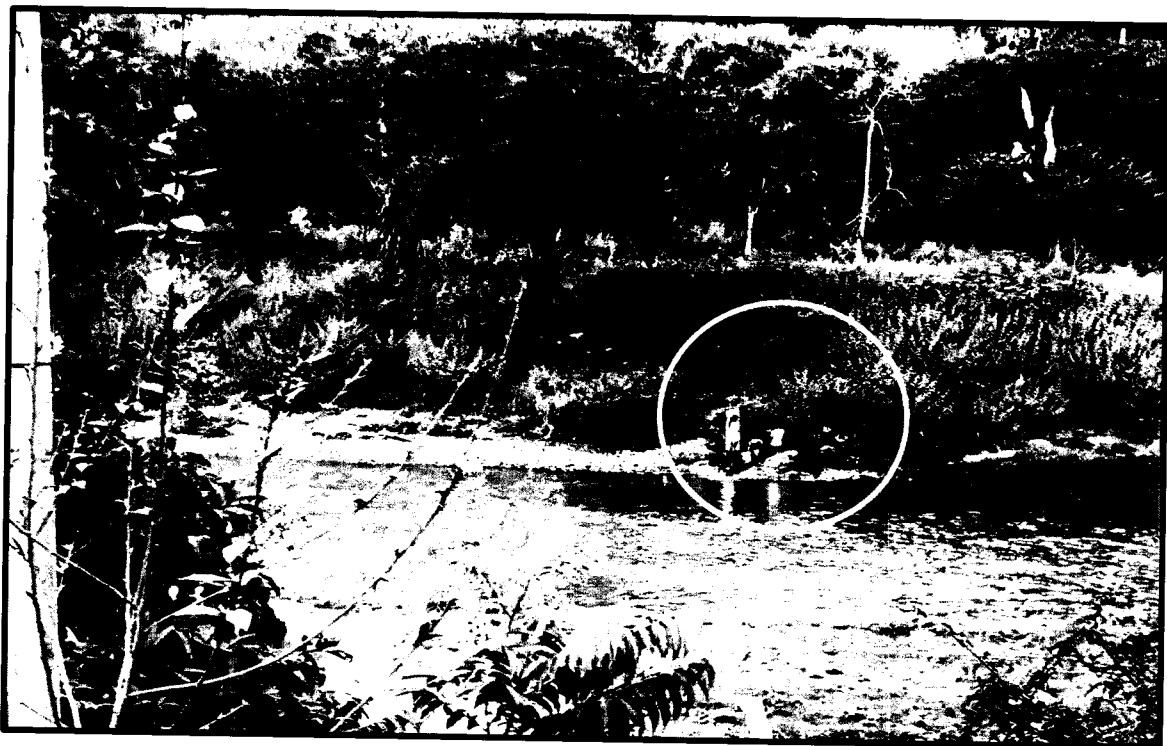
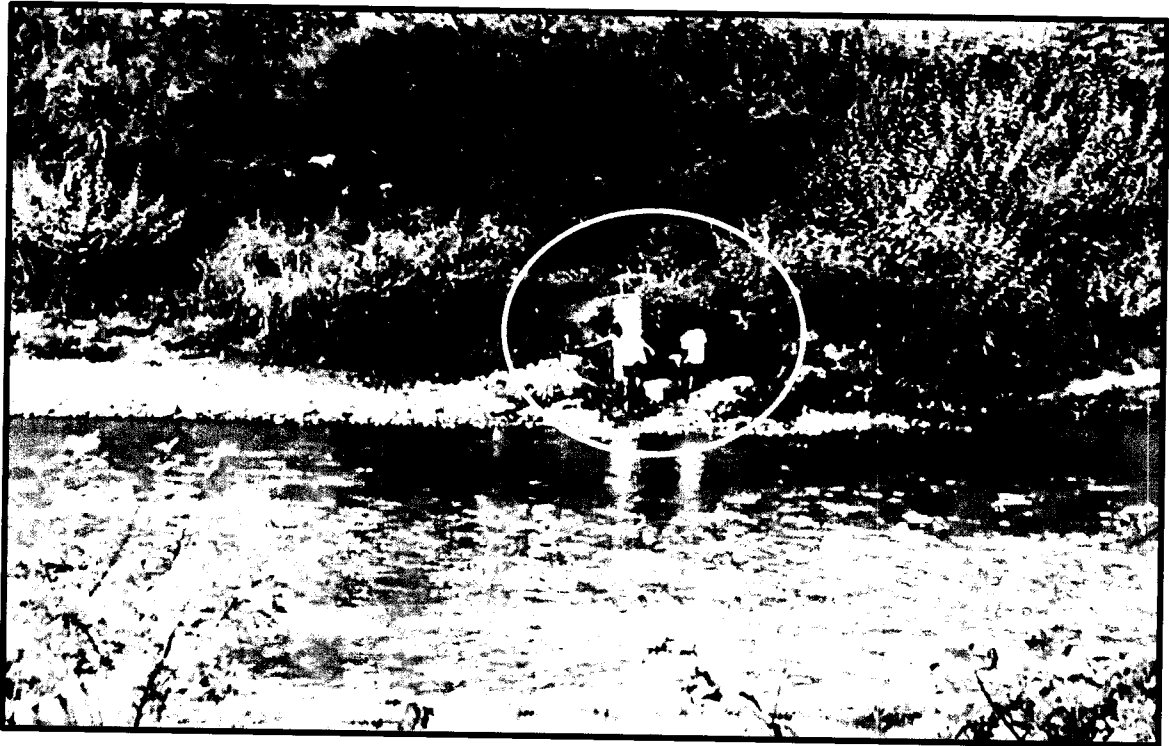
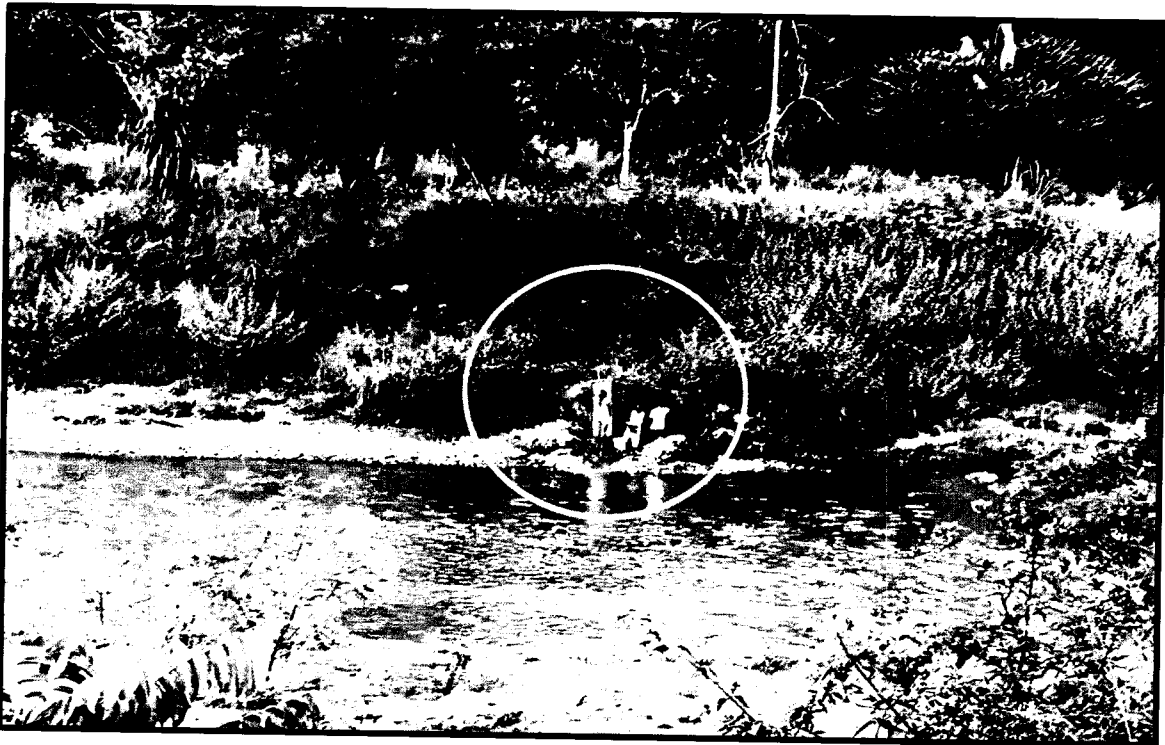
Figura 6 - Garimpeiros realizando abertura em talude para acúmulo de água (lagoa)

Figura 7 - Garimpeiros realizando abertura em talude para acúmulo de água (lagoa)

Figura 8 - Garimpeiros realizando abertura em talude para acúmulo de água (lagoa)

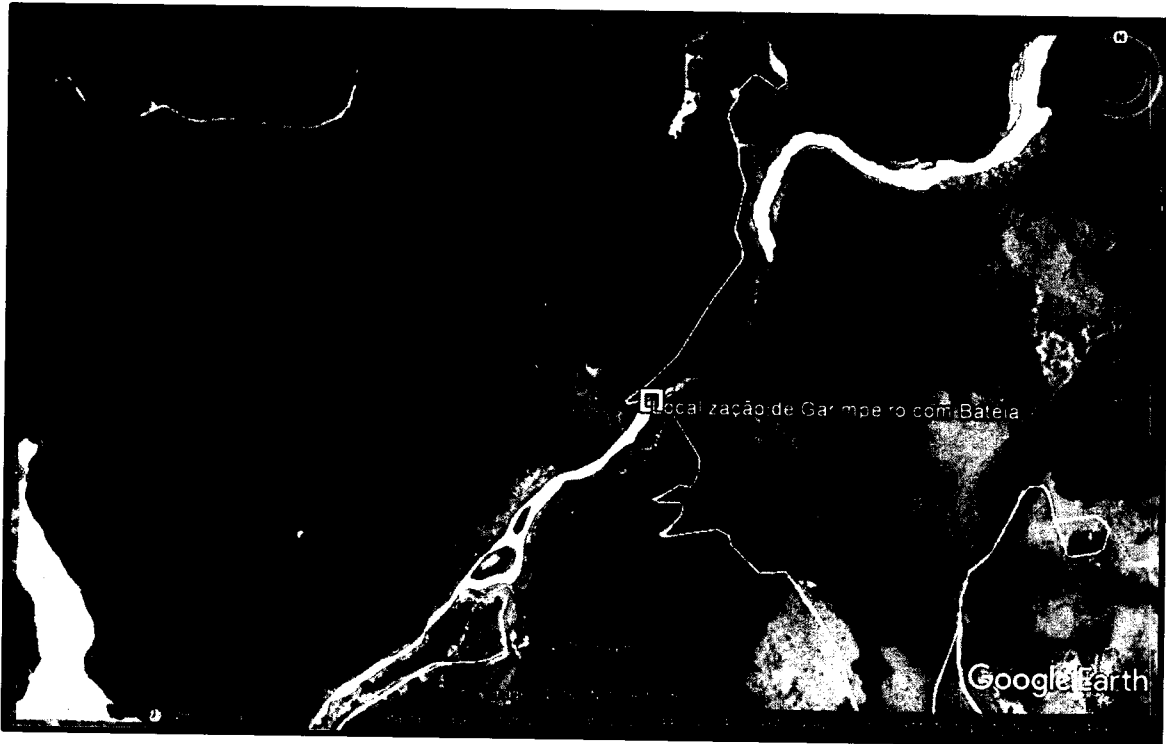
Figura 13 – Localização de garimpeiro utilizando-se de bateia para retirada de ouro.

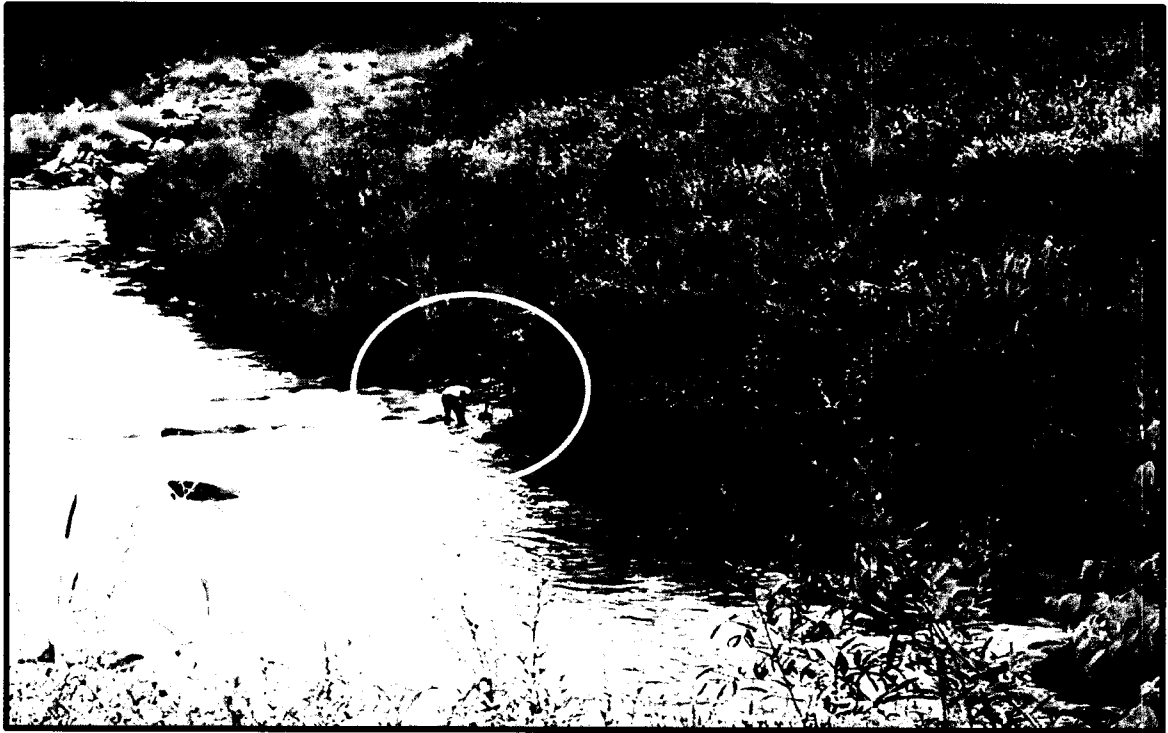
Figura 14 - Garimpeiro dentro do rio utilizando-se de bateia.

Figura 15 - Garimpeiro dentro do rio com batéia.

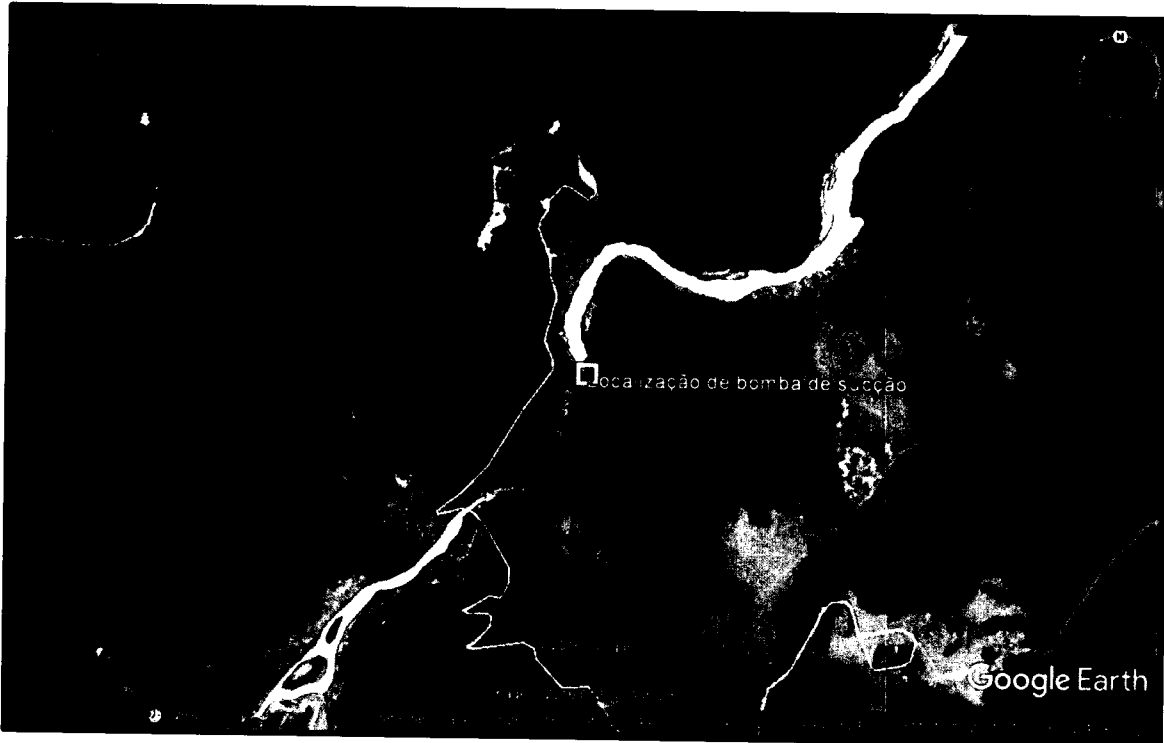
Figura 16 – Localização de bomba de sucção utilizada como dragagem

Figura 17 - Localização de bomba de sucção utilizada como dragagem
