PARECER TÉCNICO REFERENTE ÀS NASCENTES NA ÁREA DO REASSENTAMENTO DE BENTO RODRIGUES

SETEMBRO DE 2019

Título do Projeto:	ESTUDOS HIDROGEOLÓGICOS PARA RECUPERAÇÃO AMBIENTAL NA BACIA DO RIO DOCE
Contrato:	PEDIDO Nº 4800015316 – OS04
Vigência Contrato:	30/12/2020
Centro de Custo:	971
Local:	Rio Doce/MG

R_FRN971_01_PAT_RF

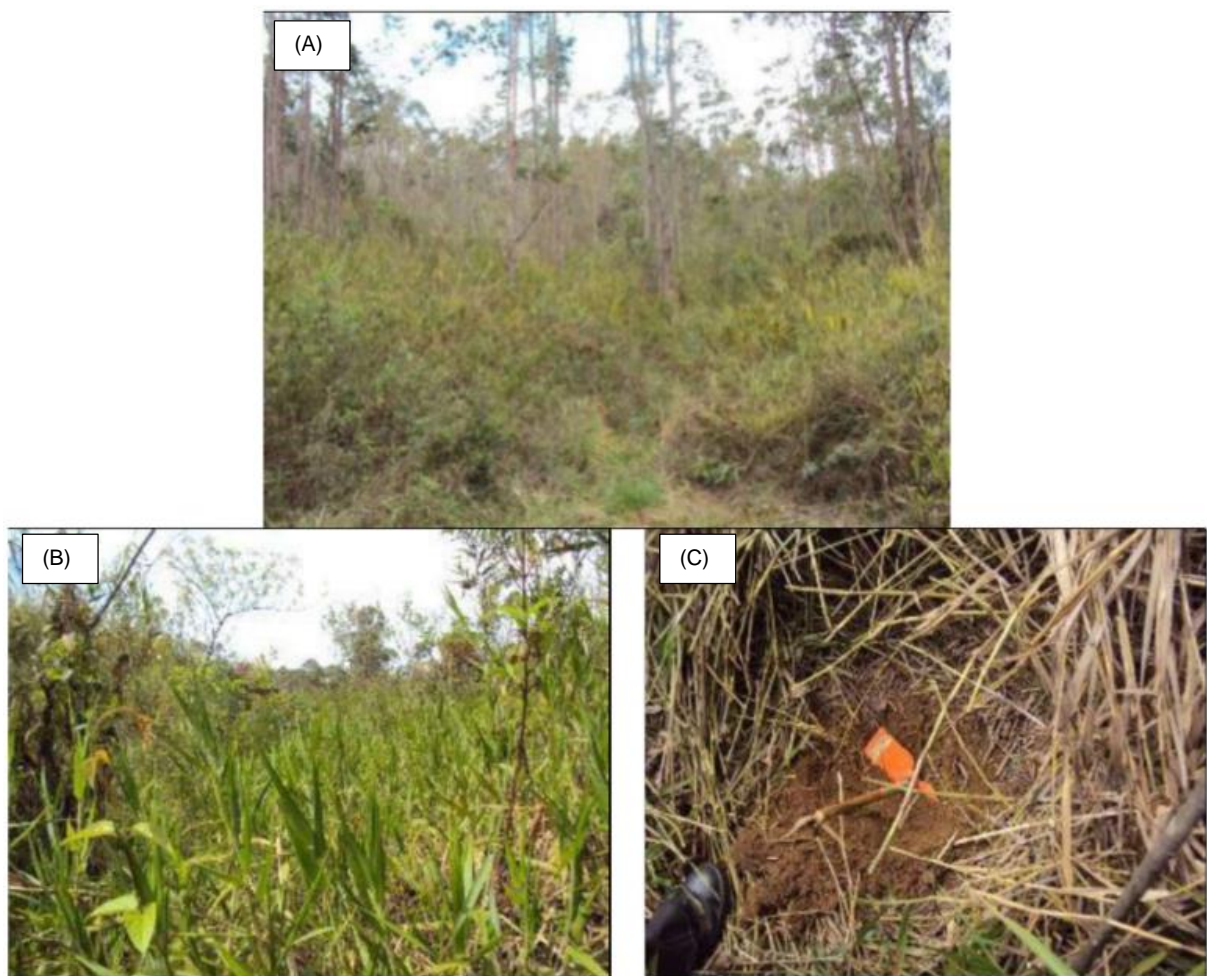
Conforme pode ser observado na Figura 3.1, segundo apontado por (FUNDAÇÃO RENOVA; BIOS, 2018a), foi percorrida toda a porção de montante da microbacia (Pontos 90 a 94 – Figura 3.2) afluente do rio Gualaxo do Norte, na faixa norte da área do reassentamento, onde há um canal seco. A BIOS verificou a ocorrência de nascente apenas no trecho baixo do canal, externamente ao limite norte da ADA. Ainda foi constatado que o canal a montante destas nascentes apresentou-se seco, sob forma de ravina (canal de drenagem pluvial) ao longo da vertente desta microbacia.

Figura 3.2: Porção norte da área de reassentamento, na área do canal de drenagem seco. (A) Cabeceira, sob vegetação herbáceo-arbustiva e eucaliptos. Sem ocorrência de curso de água. Visada para montante do ponto P94 (7754876N / 661595E / datum: SIRGAS 2000). B e C: Ponto 91 (7754996N / 661630N / datum: SIRGAS 2000). Trecho médio da drenagem seca. Detalhe para a vegetação e o solo. Retirado de (FUNDAÇÃO RENOVA; BIOS, 2018a).

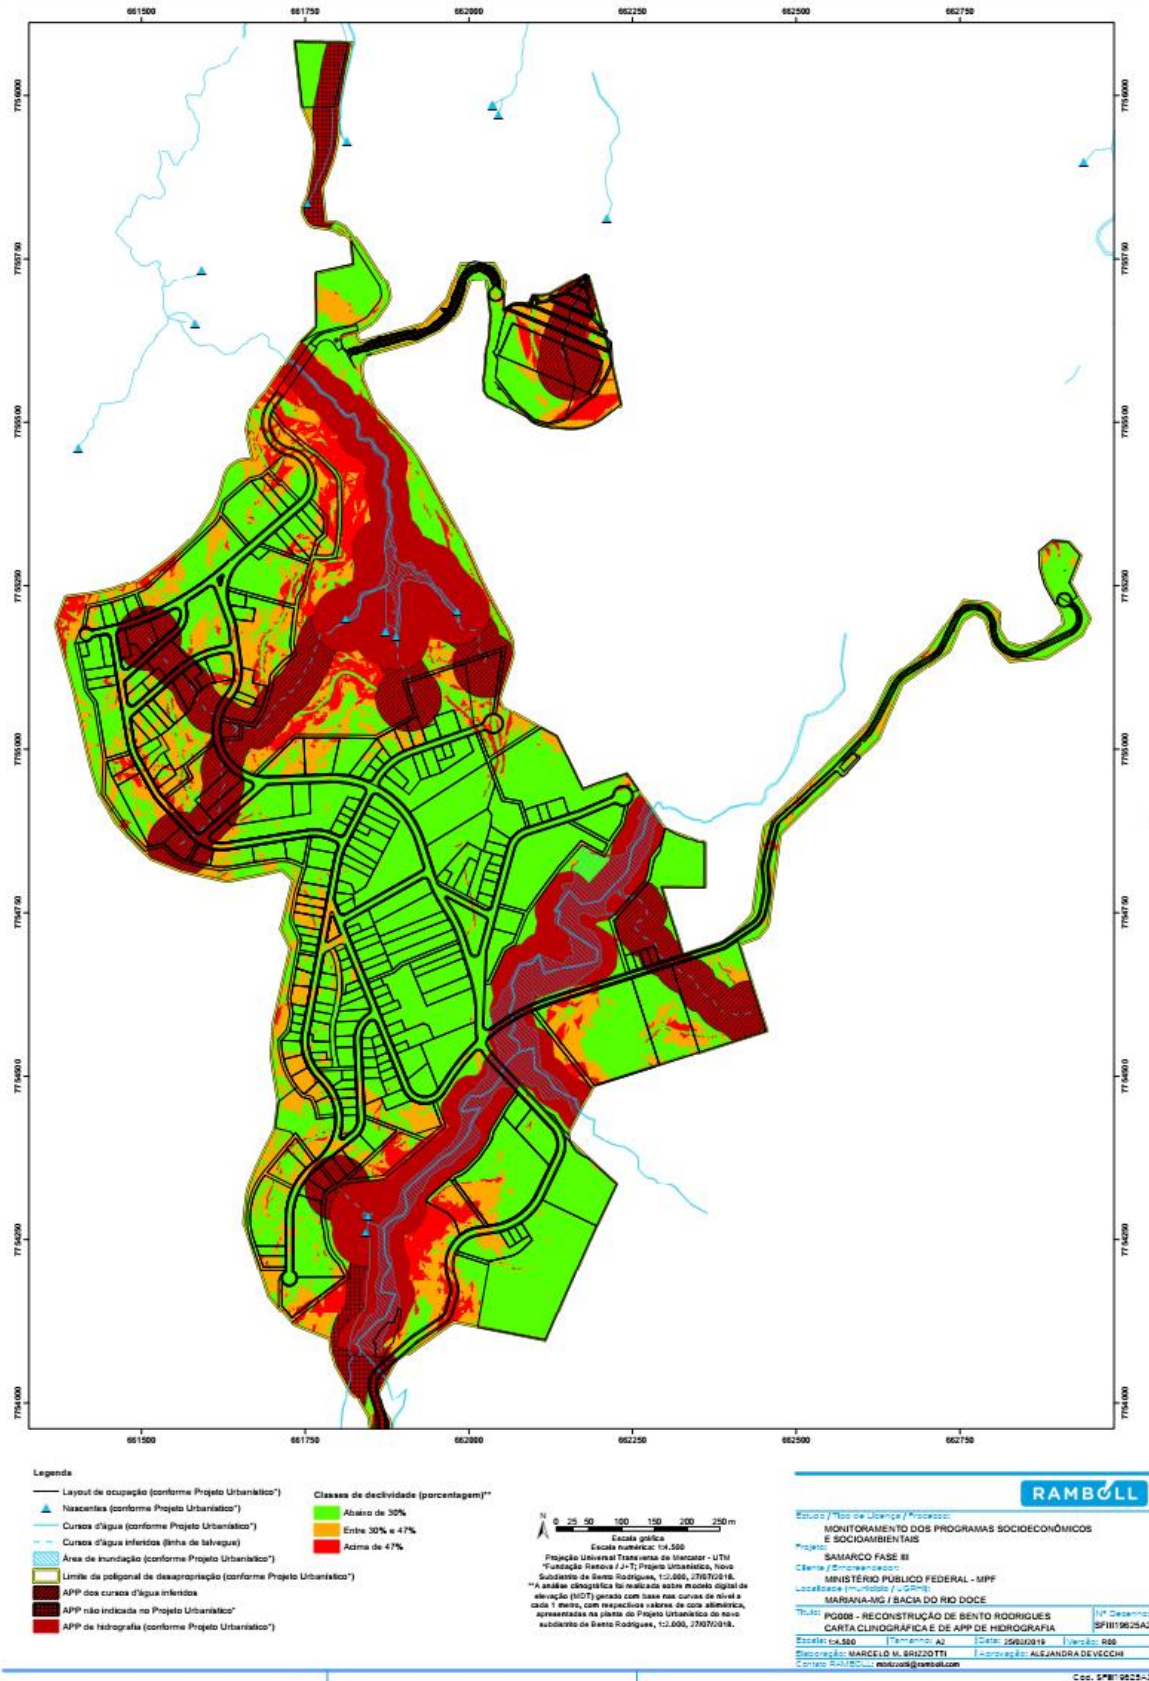
O mapa reproduzido do referido relatório a seguir, indica a localização das APP's supostamente não reconhecidas (Anexo 1 do relatório da Ramboll, reproduzido na Figura 3.3).

Neste ponto, como não existe no relatório descrição de como estas APP's foram indicadas e, de acordo com a topografia do local, é possível inferir que a Ramboll considerou os trechos de talvegue seco como trechos com cursos d'água e nascentes.

Figura 3.3: Reprodução do mapa de restrições ambientais da Ramboll.

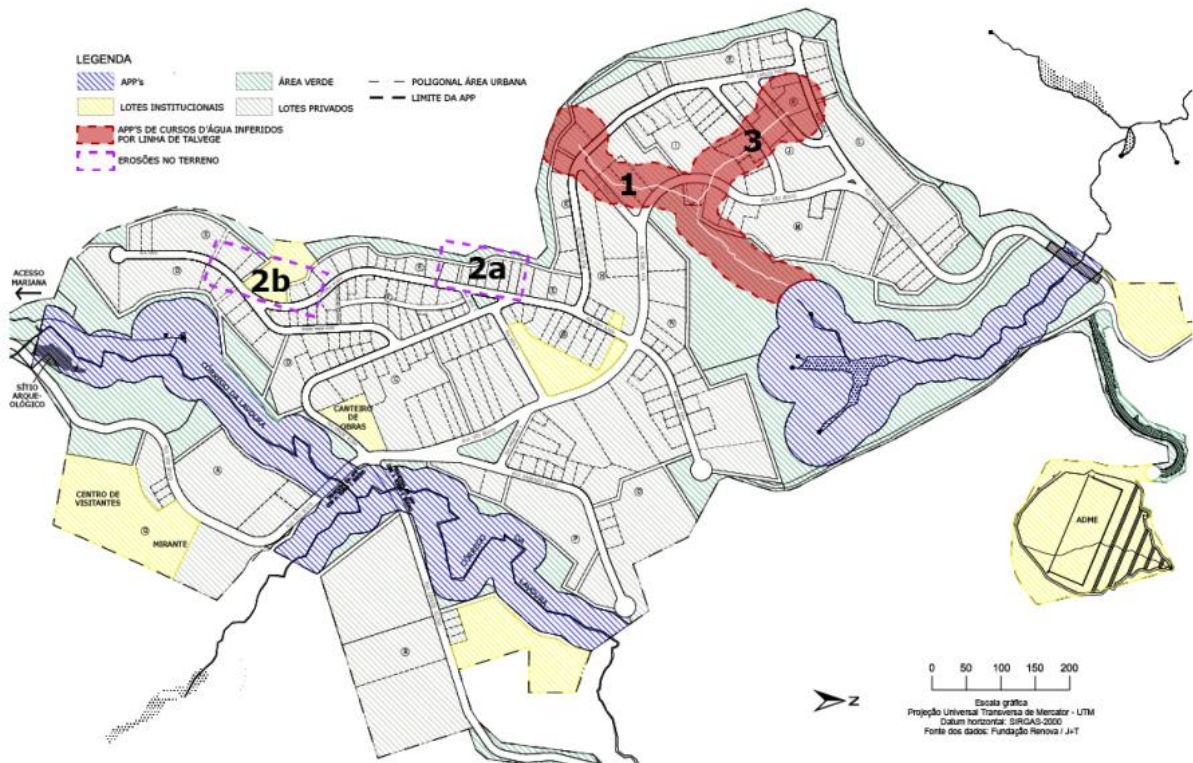
A Figura 3.4 a seguir é uma reprodução da Figura 01 do Anexo 5 do relatório da Ramboll onde são apresentadas as áreas *non aedificandi*² segundo a empresa.

O trecho destacado com hachura em vermelho no mapa é uma região à montante das nascentes identificadas em campo pela BIOS (FUNDAÇÃO RENOVA; BIOS, 2018a), ou seja, são talvegues seco. Neste mesmo trecho, se analisado criteriosamente o RCA da BIOS, é possível observar que existem pontos de campo realizados ratificando se tratar de um talvegue seco.

Figura 3.4: Reprodução do mapa de áreas *non aedificandi* segundo a Ramboll.

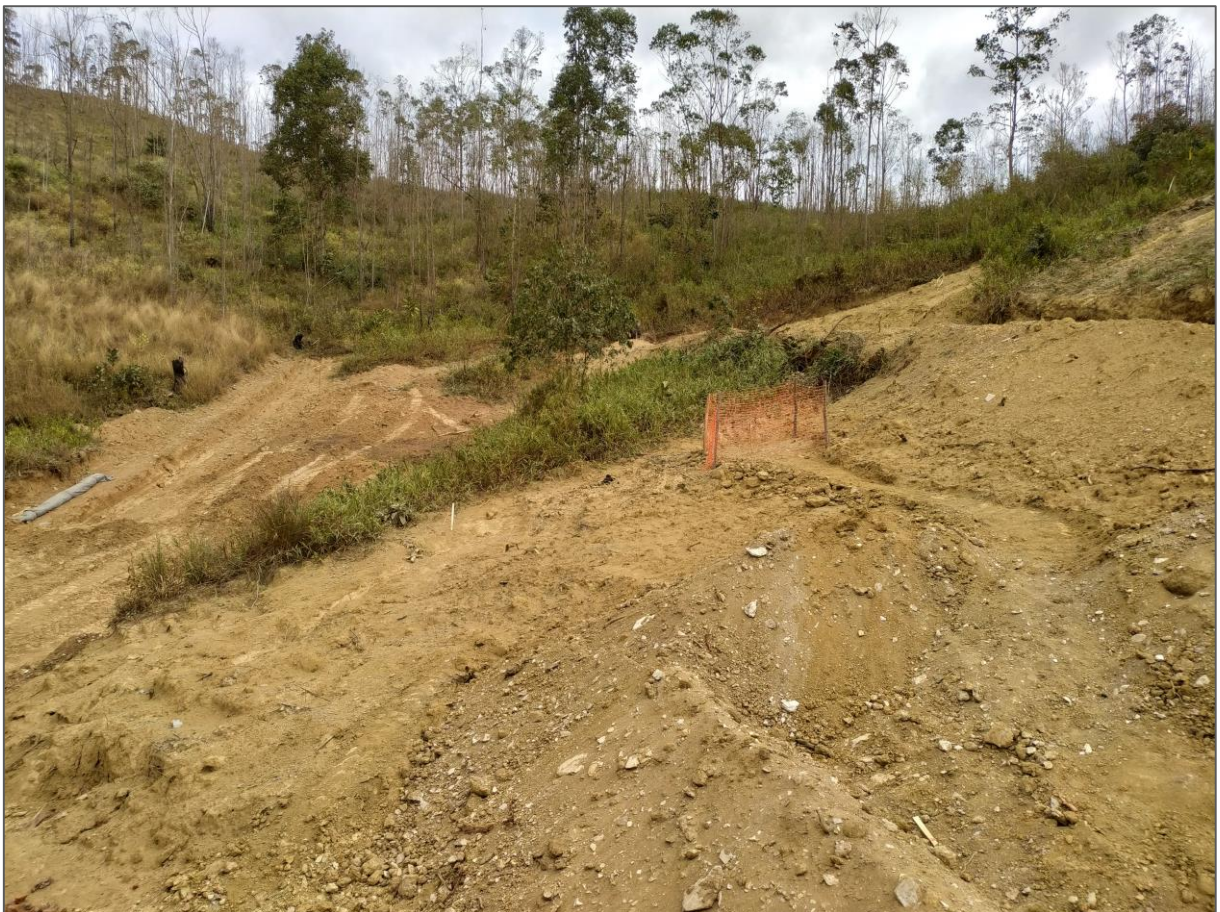
- ✓ Na região 1 da Figura 3.4 citada acima, não foi identificada nenhuma evidencia de curso d'água e/ou nascente a montante do ponto já identificado pela BIOS como nascente 110. A área em questão já se encontrava terraplenada não tendo sido evidenciado, durante a visita, qualquer sinal de surgência de água(Foto 4.1).

Foto 4.1: Vista da região de montante do ponto 110 da BIOS (região 1 da Figura 3.4).

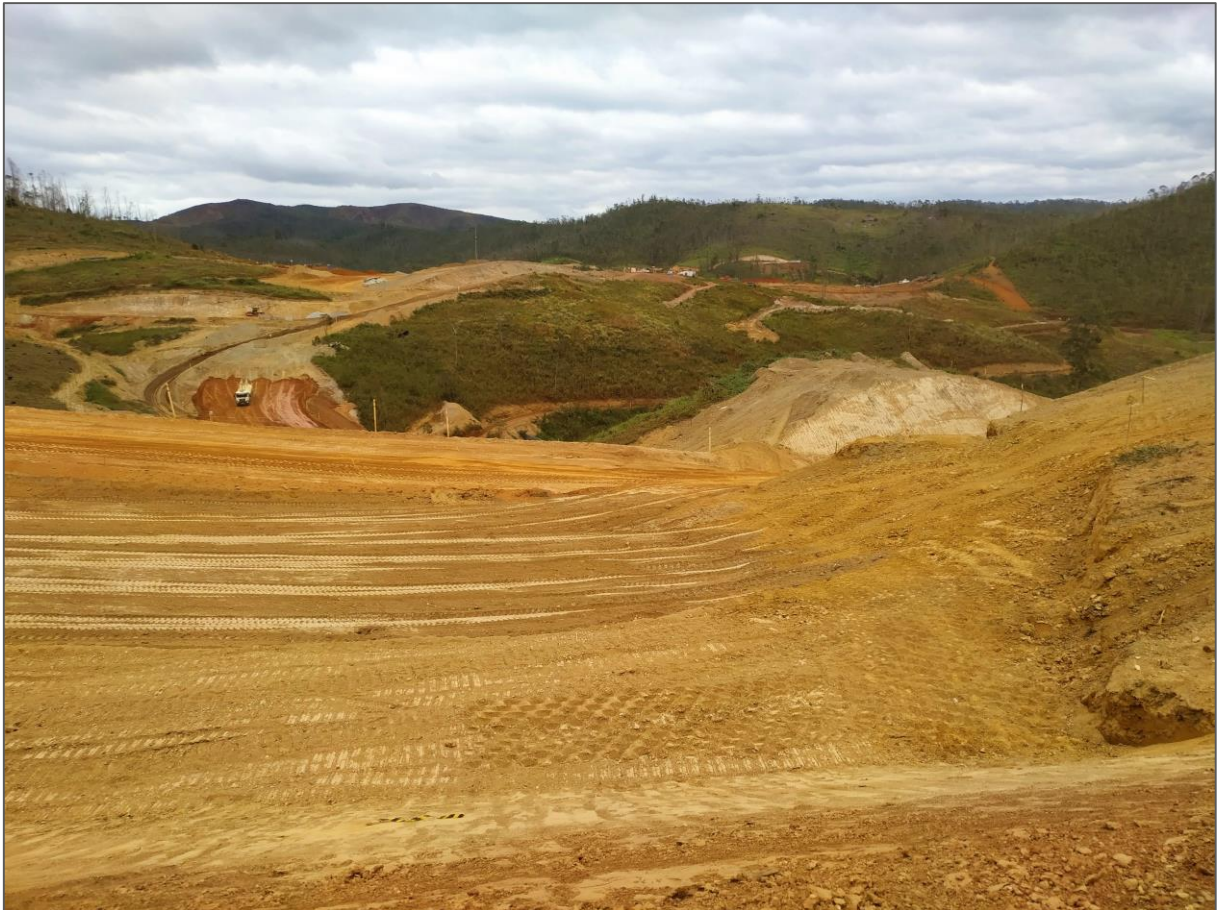
- ✓ A região onde a Ramboll apontou como área 3 (Figura 3.4) já havia passado por alteamento para construção de vias de acesso internas do loteamento quando da realização da visita técnica (Foto 4.2), porém, por se apresentar em cota original semelhante ao da área 1, pode-se inferir a mesma conclusão.

Foto 4.2: Vista do alteamento na região identifica pela Ramboll como área 3.

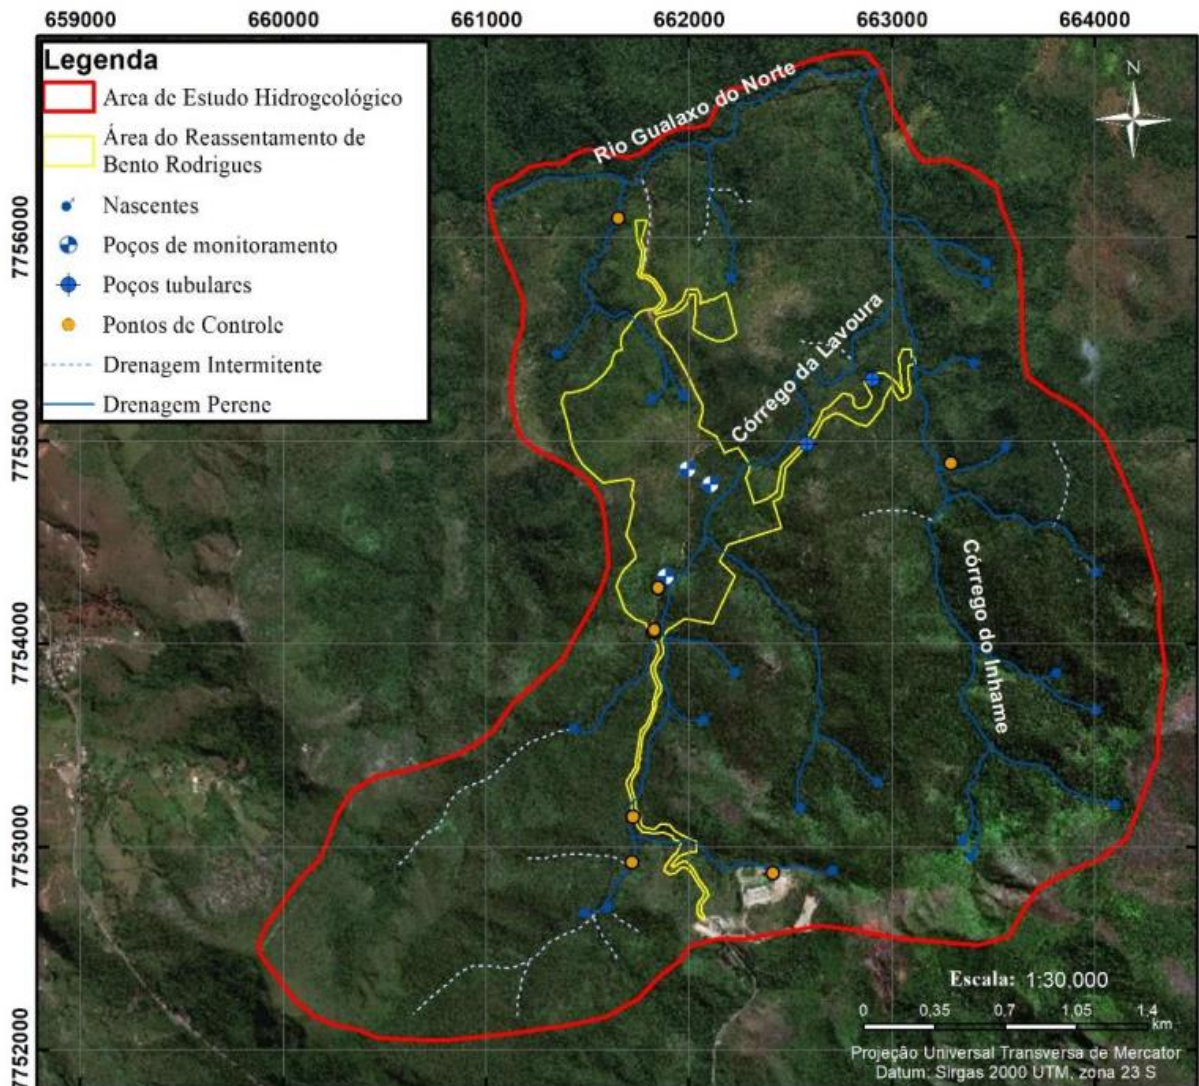
A Figura 5.2 apresenta o mapa com as nascentes cadastradas pela TRACTEBEL. Por esse mapa é possível observar, mais uma vez, principalmente nas regiões 1 e 3 definidas pela Ramboll (Figura 3.4) que não existem nascente à montante dos pontos identificados tanto pela BIOS quanto pela TRACTEBEL.

Figura 5.2: Nascentes cadastradas pela TRACTEBEL. Figura 2 do relatório (FUNDAÇÃO RENOVA; TRACTEBEL, 2019).

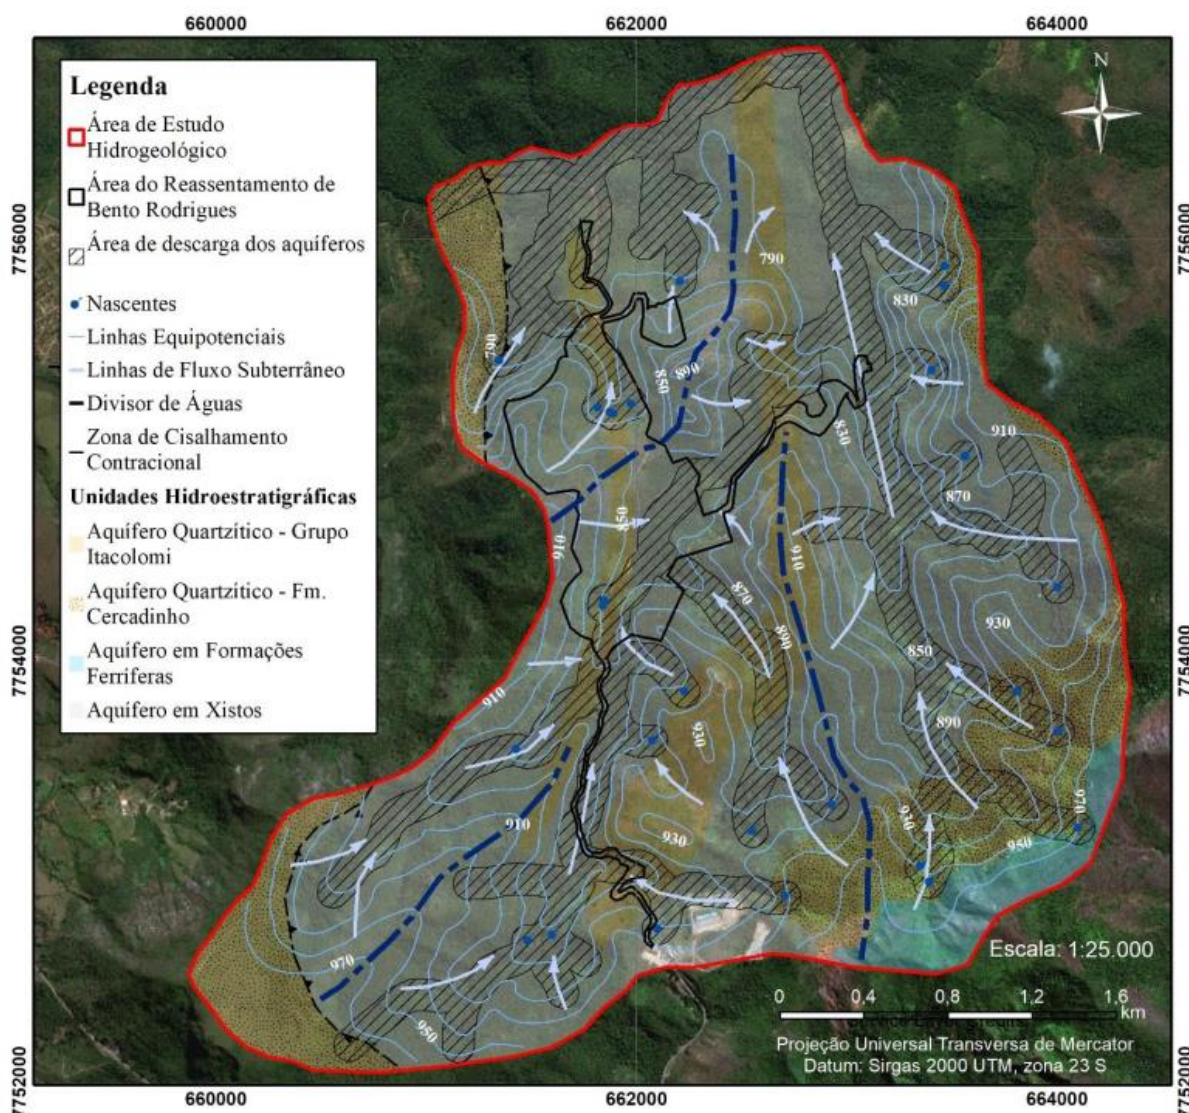
A TRACTEBEL ainda produziu, a partir dos dados coletados, um mapa de fluxo de água subterrânea ou mapa potenciométrico para a área (Figura 5.3), que evidenciam o sentido do fluxo da água subterrânea para as nascentes cadastradas em campo.

Figura 5.3: Mapa potenciométrico da água subterrânea na região do reassentamento de Bento Rodrigues. Figura 7 de (FUNDAÇÃO RENOVA; TRACTEBEL, 2019).

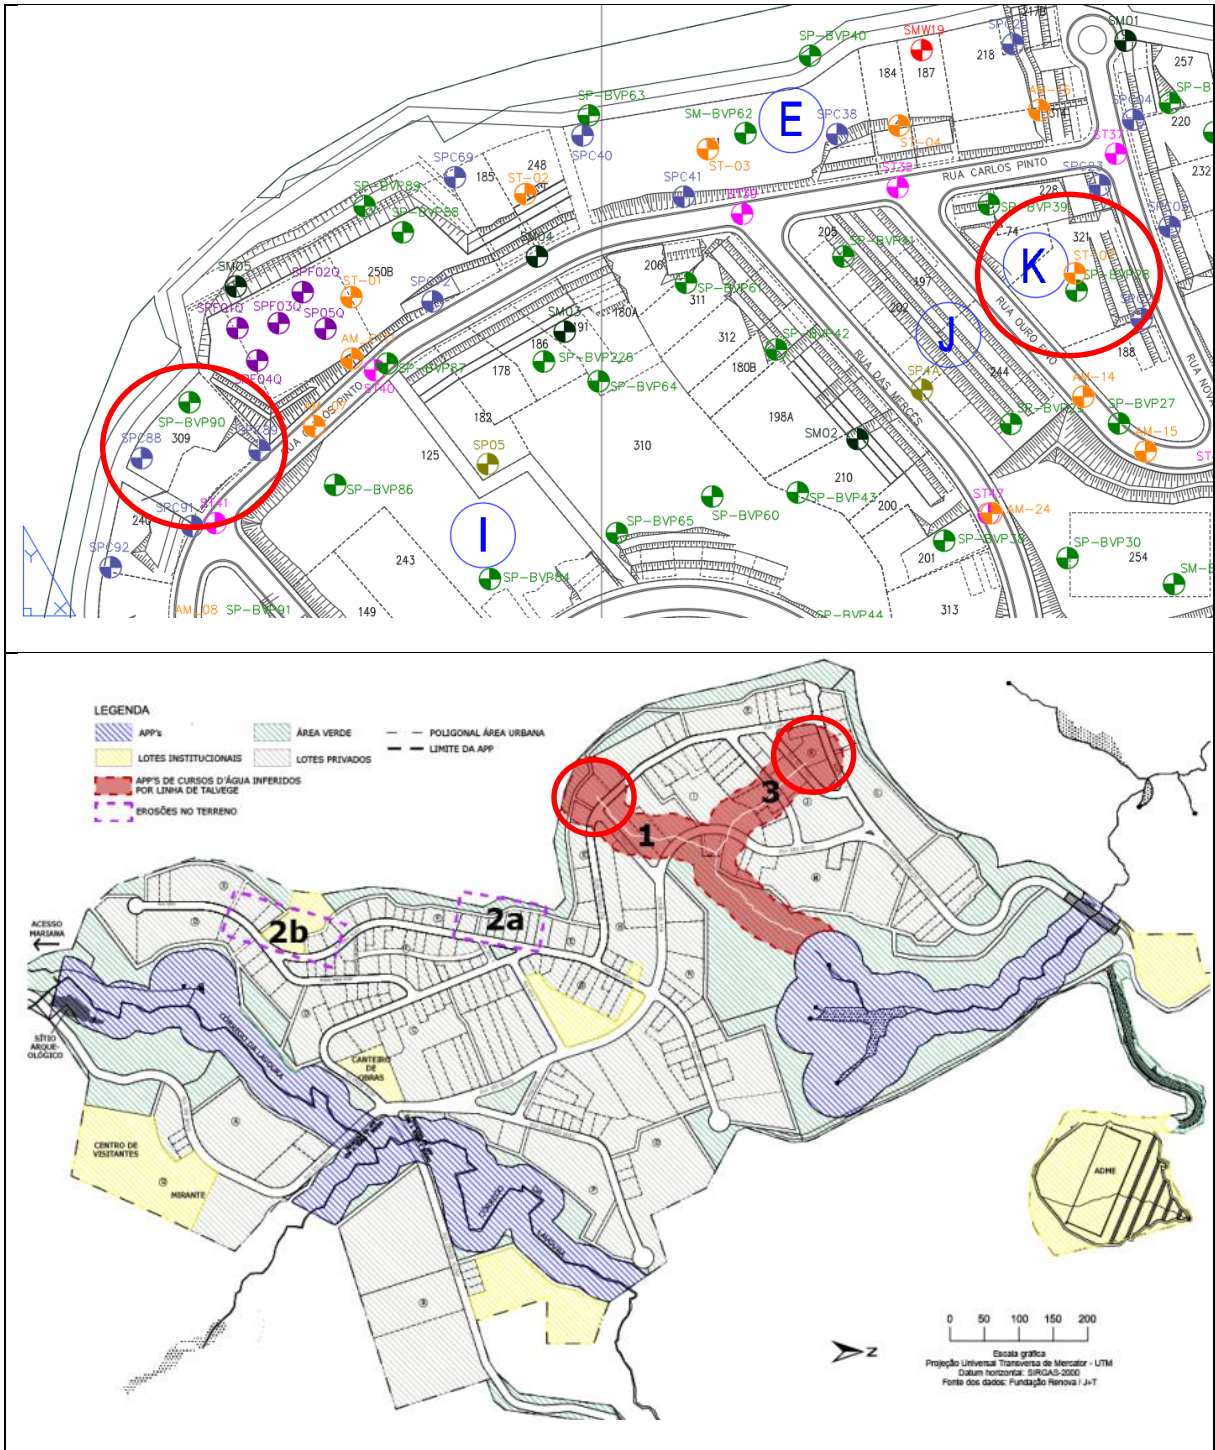
Do trabalho da Ramboll, as nascentes supostamente não reconhecidas se encontrariam no lote 309 e lote 321 referentes à respectivamente as regiões 1 e 3 da Figura 3.4. Nesses dois lotes são verificados 5 furos de sondagem, sendo 3 no lote 309 e 2 no lote 321 (Figura 5.4). Da Figura 5.5 até a Figura 5.9 são reproduzidas as descrições litológicas desses cinco furos, destacando a porção superior, mais superficial do furo. Destes, apenas no furo ST-07 (sondagem a trado) é observada a ocorrência de areia, ainda que seja em uma porção muito restrita do perfil de solo (o furo atinge apenas 2,40 m).

Outra informação relevante desses furos de sondagem advém da profundidade do nível d'água. Dentre os furos citados, apenas nos furos do lote 309 consta essa informação, provavelmente porque o nível d'água não foi interceptado nos furos do lote 321.

O nível d'água mais raso foi encontrado no furo SP-BVP-90, que indica que o nível d'água está a uma profundidade de 6,35 m. Para que ocorresse uma nascente natural na região, o nível d'água deveria estar aflorante ou muito próxima à superfície.

Figura 5.4: Localização de sondagens nos lotes 309 e 321 (A) em lotes com APP supostamente não reconhecida definida pela Ramboll (B).

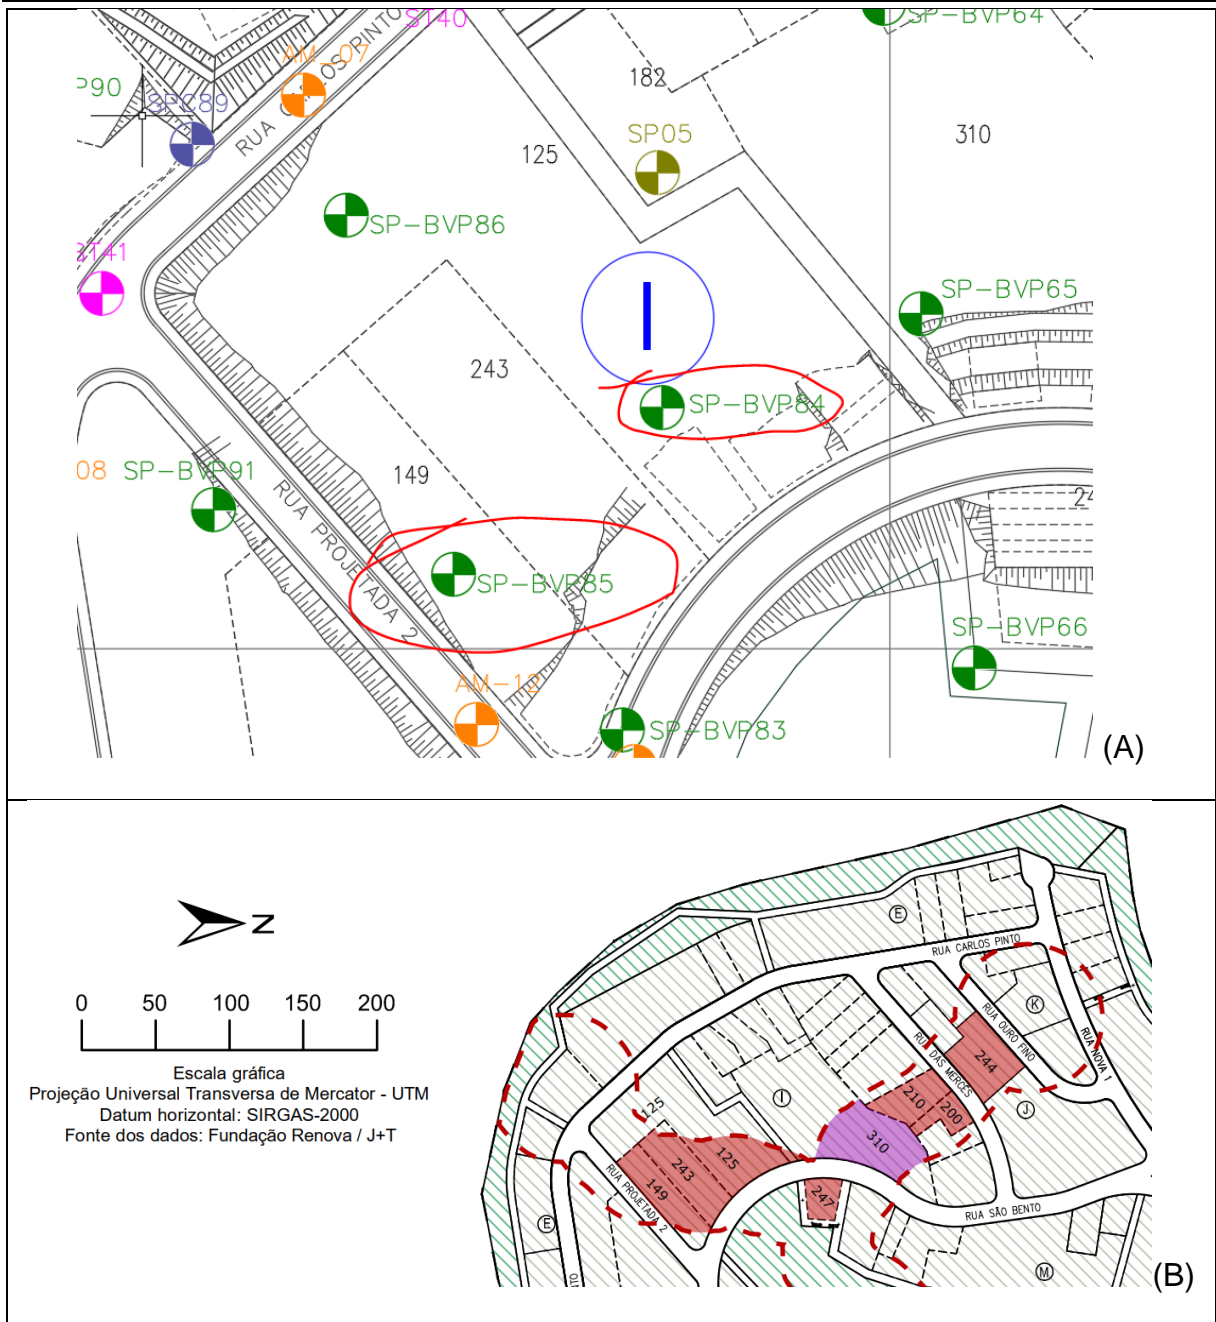
Observando ainda as zonas de restrição para ocupação identificada pela Ramboll (Figura 5.10), podemos analisar os furos de sondagem SP-BVP84 (Figura 5.11) e SP-BVP85 (Figura 5.12), localizados na quadra I.

Assim como discutido para os furos de sondagem localizados no lote 309, o furo SP-BVP84 nos fornece a informação de que o nível d'água se encontra a 3 metros de profundidade, indicando que a água subterrânea natural não poderia estar à superfície.

Figura 5.10: Localização de sondagens na quadra I (A) em lotes com restrição definida pela Ramboll (B).
