**AÇÕES DE MELHORIA DOS SISTEMAS DE ABASTECIMENTO DE ÁGUA**

**Relatório mensal i e ii, conforme Deliberação 33/2017 MARÇO/2018  
relacionado às atividades de FEVEREIRO /2018**

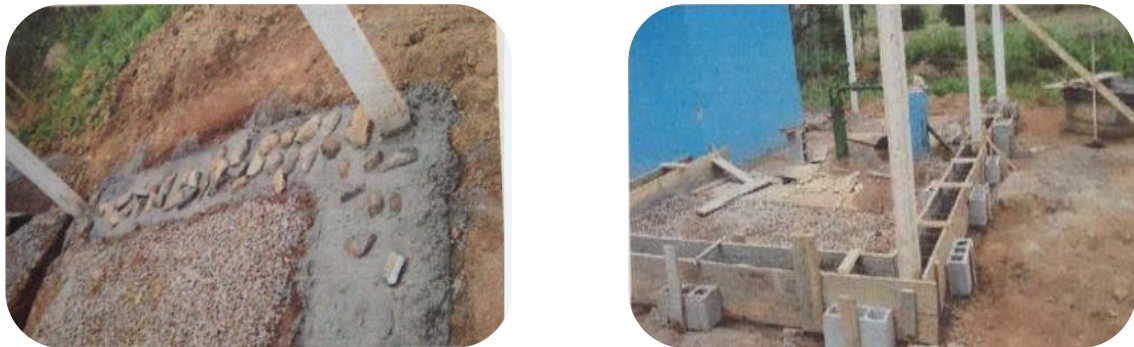
Figura 1: Mosaico de imagens da construção do muro no entorno do reservatório.

A sede do município de Barra Longa é abastecida pela Companhia de Saneamento de Minas Gerais (COPASA), e no Distrito de Gesteira o abastecimento está sob a responsabilidade da Prefeitura de Barra Longa. A captação da água pela COPASA ocorre às margens do Ribeirão do Mato Dentro, fora da área do Evento, e abastece o centro de Barra Longa. Em Gesteira há uma estação elevatória que alimenta o reservatório desse distrito, e que sofreu impactos decorrentes do evento e, portanto, recebeu ações de reparação, sendo construído, em novembro de 2016, um muro de contenção em seu entorno (Figura 1).

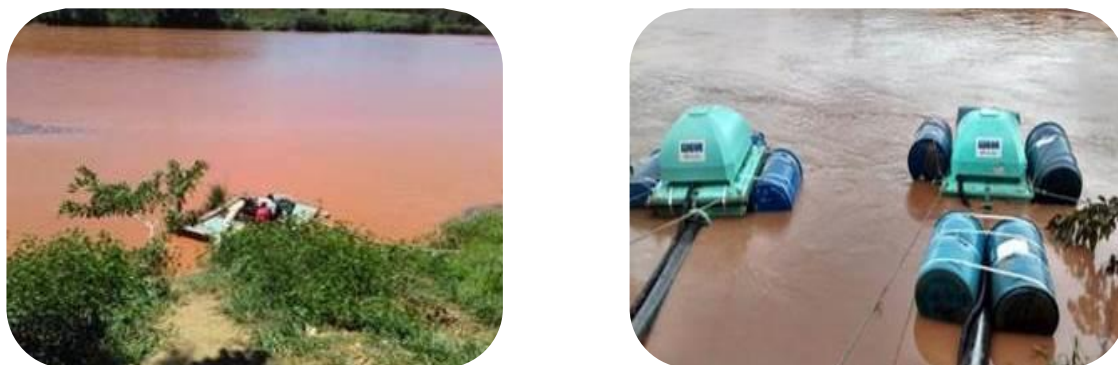
Figura 6: Substituição da balsa de captação (à esquerda) por dois flutuadores (à direita) no sistema de captação da ETA modular de Cachoeira Escura.

Em novembro de 2016, visando otimizar a disponibilidade do sistema de captação de água, a balsa foi substituída por sistemas flutuantes, em que há alternância na sua operação: enquanto um sistema opera o outro fica em *stand-by*. Foi também trocado o cabeamento da ETA até o sistema de captação.

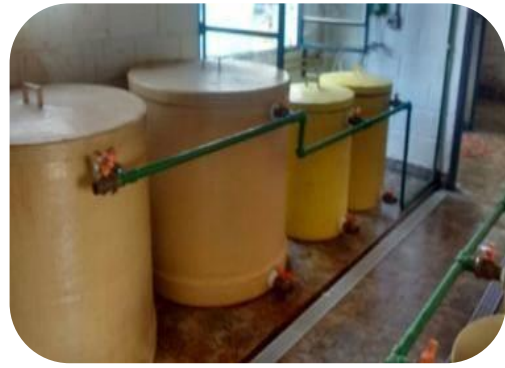
Figura 7: Melhoria das condições de armazenamento dos produtos químicos na Casa de Química da ETA de Cachoeira Escura (Distrito de Belo Oriente) (antes e depois).

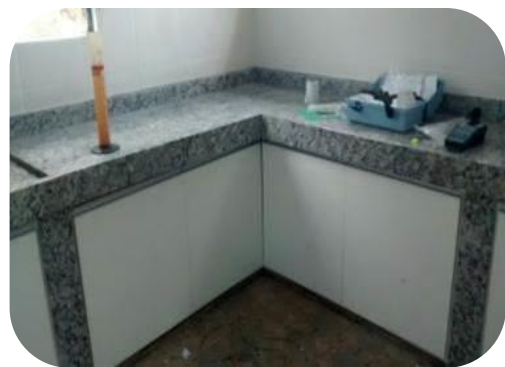
Figura 8: Reforma do laboratório na Casa de Química (antes e depois).

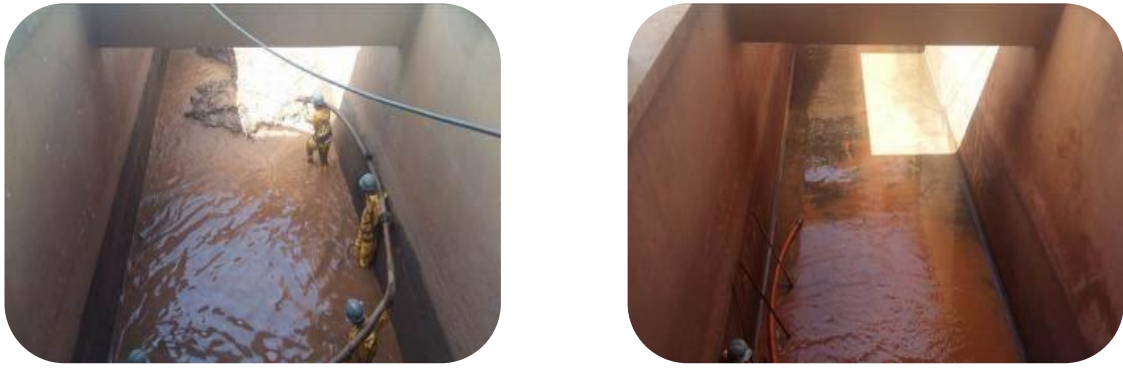
Figura 9: Cenário de antes e depois da limpeza das caixas, respectivamente à esquerda e à direita.

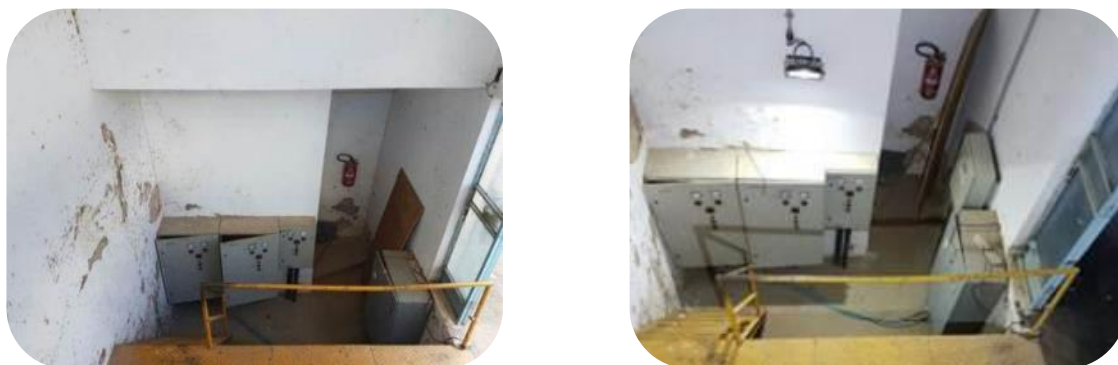
Figura 25: Imagem da Casa de Bomba de captação antes e depois da instalação de nova iluminação em LED.

- Novembro de 2016: instalação de nova iluminação em LED (melhora do sistema de captação na Casa de Bombas) (Figura 25).

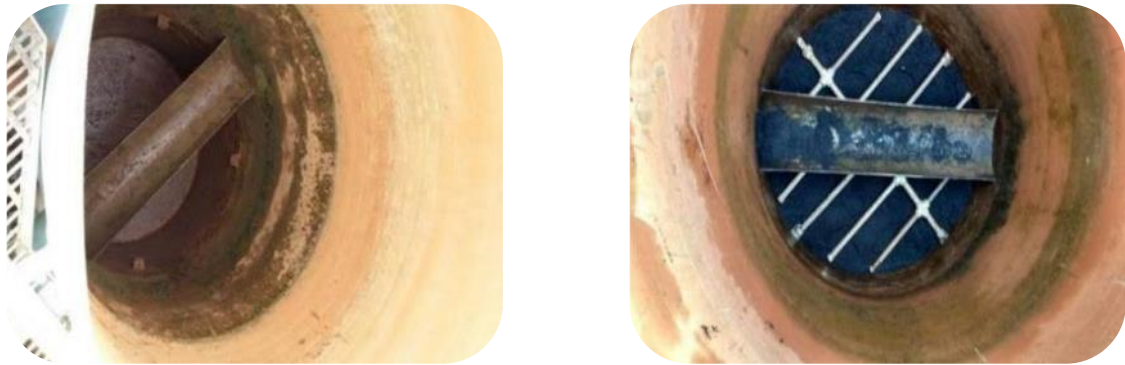
Figura 26: Imagem de um dos filtros da ETA de Santa Rita, antes e depois da substituição do leito filtrante.

- Novembro de 2016: Substituição das camadas de leitos filtrantes dos 8 filtros (melhora do sistema de filtração) (Figura 26).

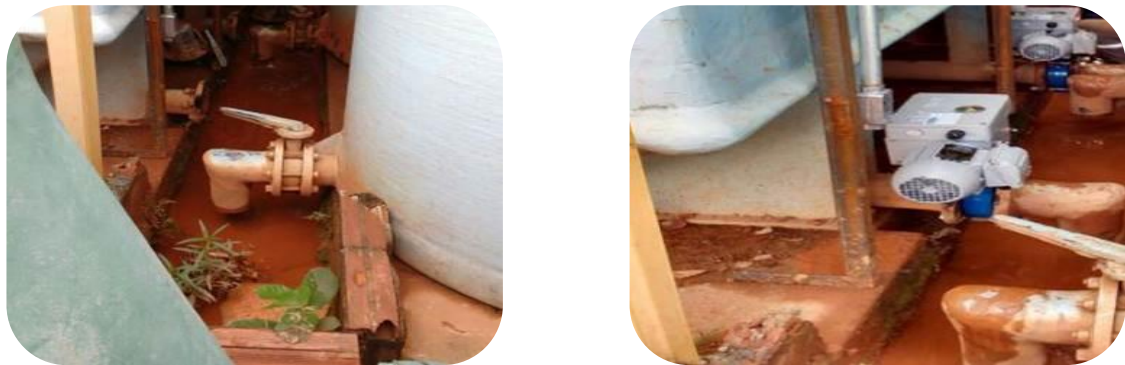
Figura 27: Imagem dos drenos dos decantadores da ETA Santa Rita, antes e depois da instalação das válvulas.

- Novembro de 2016: Instalação de 8 válvulas automáticas nos drenos dos decantadores (melhoria do sistema de decantação) (Figura 27).

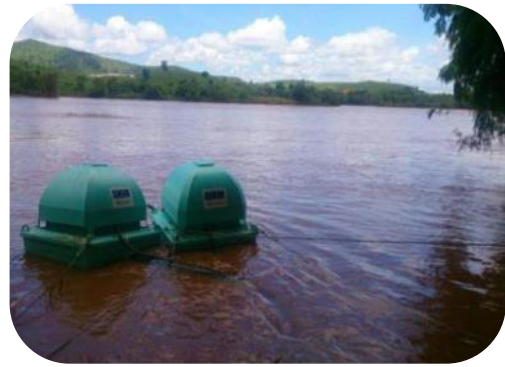
Figura 28: Imagem do sistema de captação da ETA Santa Rita, antes e depois da substituição dos flutuantes.

- Dezembro de 2016: substituição dos flutuantes (melhora do sistema de captação) (Figura 28).

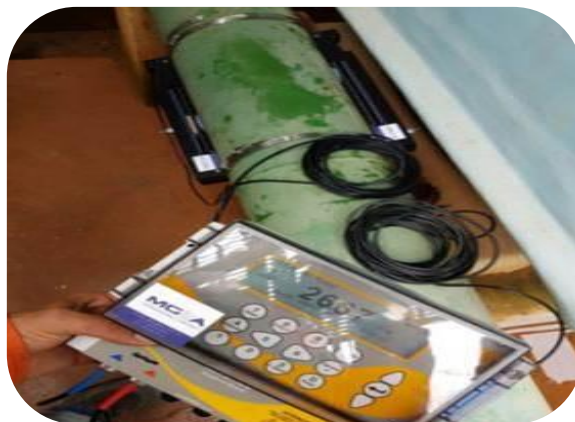
Figura 29: Instalação de medidor de vazão.

- Dezembro de 2016: instalação do medidor de vazão (melhora do sistema de medição) (Figura 29).

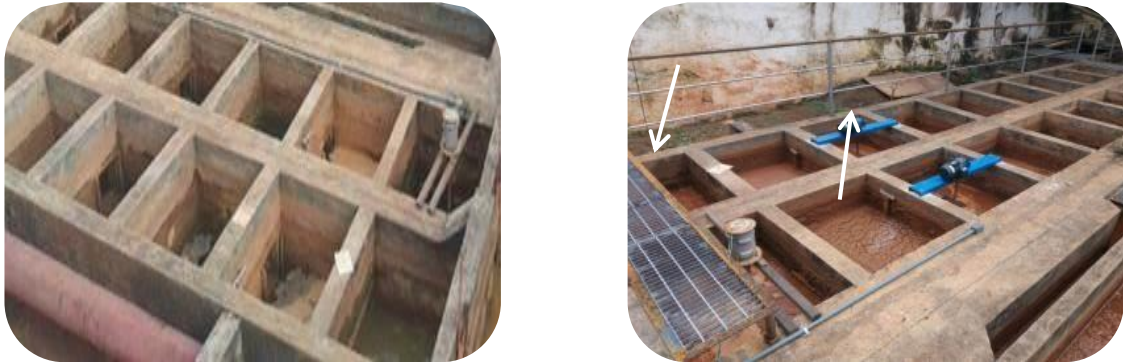
Figura 47: Implantação de acesso seguro às áreas dos floculadores e decantadores, evidenciado.

- Construção de pequena plataforma de acesso seguro nas áreas dos Floculadores e Decantadores, na parte “antiga” da ETA I. Ainda, houve a instalação de dois agitadores nos floculadores (Figura 47).

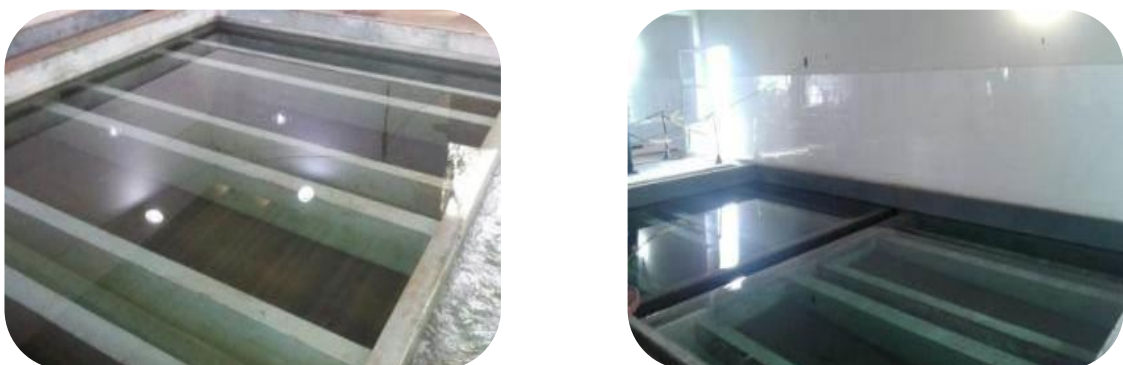
Figura 48: Substituição do leito filtrante dos filtros “Russos” na ETA II de Colatina.

- Melhoria do sistema de filtração, pela substituição do leito filtrante dos doze filtros (Figura 48), em semelhança ao que foi realizado na ETA I. Houve também a manutenção e a pintura das válvulas de processo (Figura 49), e troca do piso tipo “moeda”.

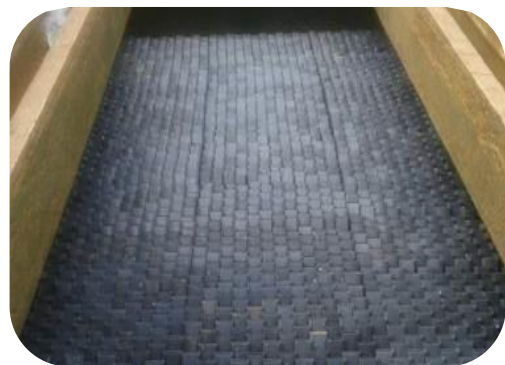
Figura 56: Melhoria do sistema de decantação, pela instalação de perfis de decantação.

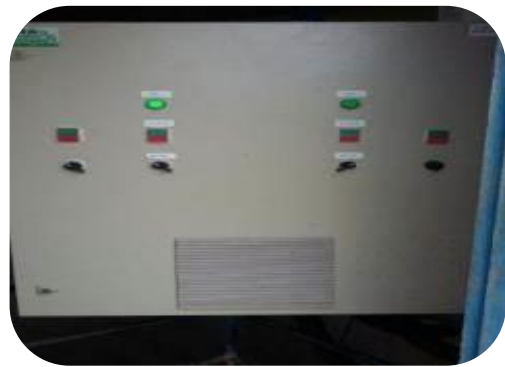
Figura 58: Substituição do Pannel de Alimentação das Bombas da Captação.

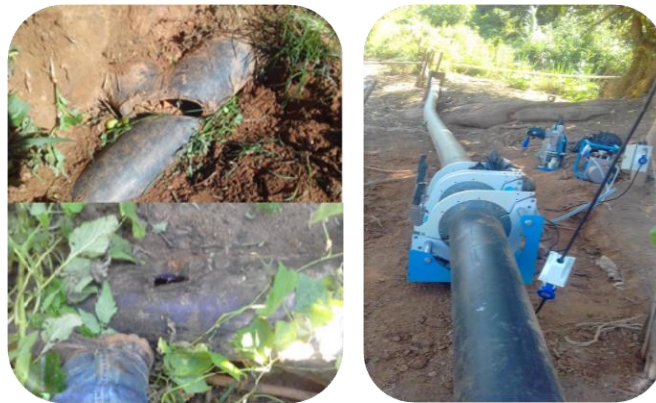
Figura 63: Reparo e interligação da adutora dos poços; adutora antes do reparo (à esquerda) e após o reparo (à direita)

Em 09 de agosto de 2017 foram concluídos a interligação, reparos na adutora dos poços PA1N, PA2N, PA3N e reparo na adutora do Rio Santa Maria do Doce (Figura 63).

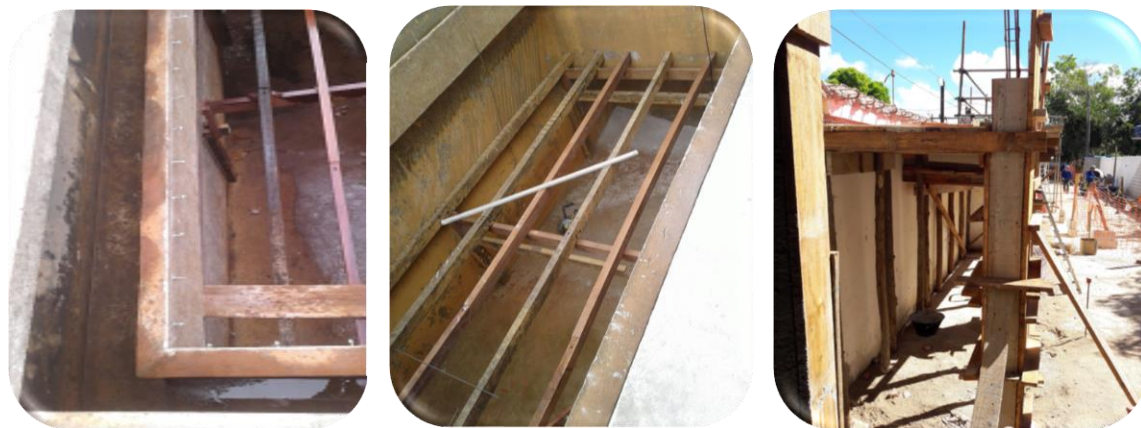
Figura 67: Imagens das reformas realizadas na ETA de Regência

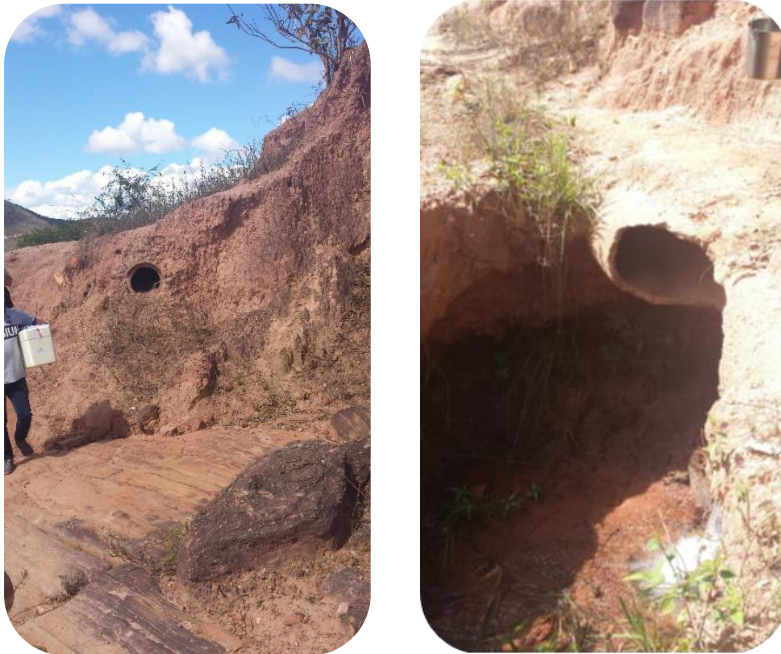
De acordo com análises realizadas, verificou-se que o caminhamento da adutora do Santaninha para a ETA de Resplendor encontra-se em estado avançado de degradação, bem como representa um risco à população que se encontra na encosta. Uma nova adutora, seguindo o caminhamento existente, requer a implantação de uma infraestrutura robusta, bem como uma recuperação de grande magnitude nessa área.

Figura 903: Adutora do Córrego Santaninha da COPASA.

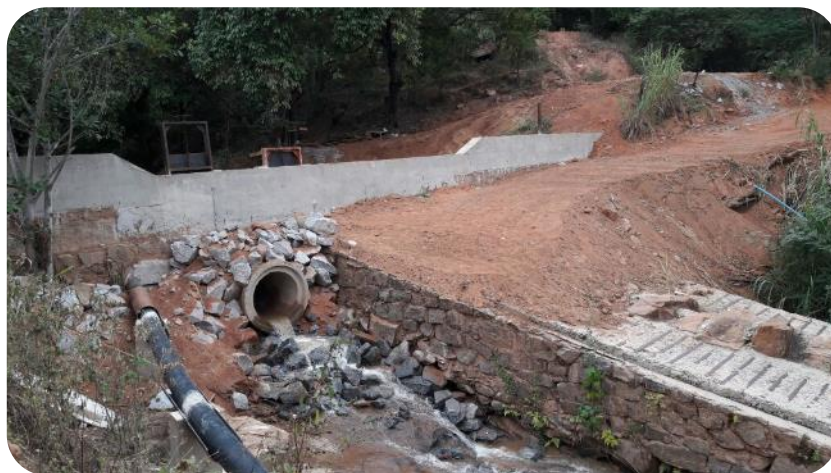
Em maio, após conclusão das obras para reforço da barragem do córrego Barroso, comissionamento do sistema de bombeamento e fechamento das comportas para testes, foram identificados vazamentos na barragem, que foram solucionados no dia 12/06/2017.

Figura 91: Barragem no córrego Barroso, após obras de reforço da barragem.
