CERTIFICADO LOC Nº 106/2020

PARECER ÚNICO Nº 0498332/2020 (SIAM)

INDEXADO AO PROCESSO: Licenciamento Ambiental	PA COPAM: 184/2000/005/2017	SITUAÇÃO: Sugestão pelo Deferimento
FASE DO LICENCIAMENTO: Licença de Operação Corretiva - LOC		VALIDADE DA LICENÇA: 06 anos

EMPREENDEDOR: Prefeitura Municipal de Mariana	CNPJ: 18.295.303/0001-44
EMPREENDIMENTO: Aterro Sanitário	CNPJ: 18.295.303/0001-44
MUNICÍPIO: Mariana	ZONA: Rural

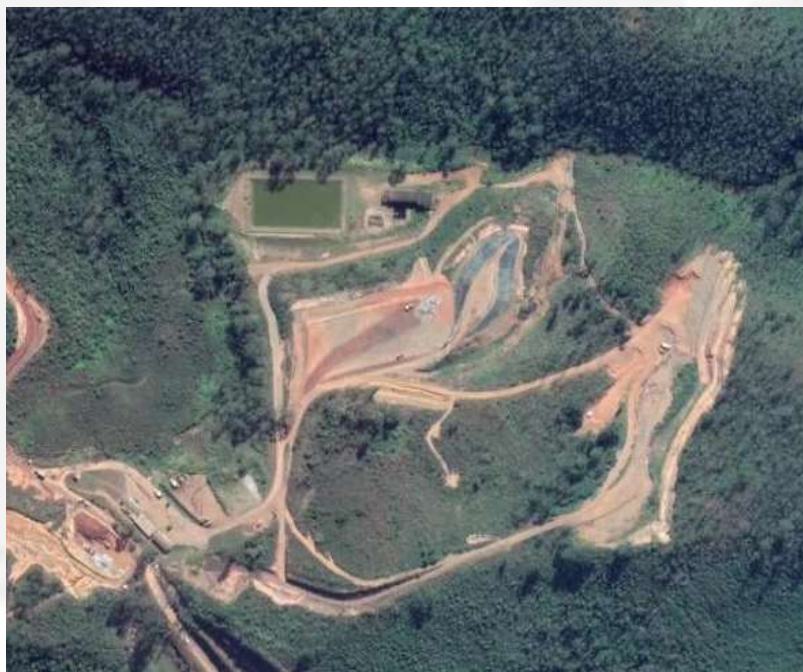
Figura 1 – Aterro sanitário de Mariana/MG via IDE-SISEMA

Na Figura 1 pode ser observada a área do aterro sanitário via imagem de satélite.

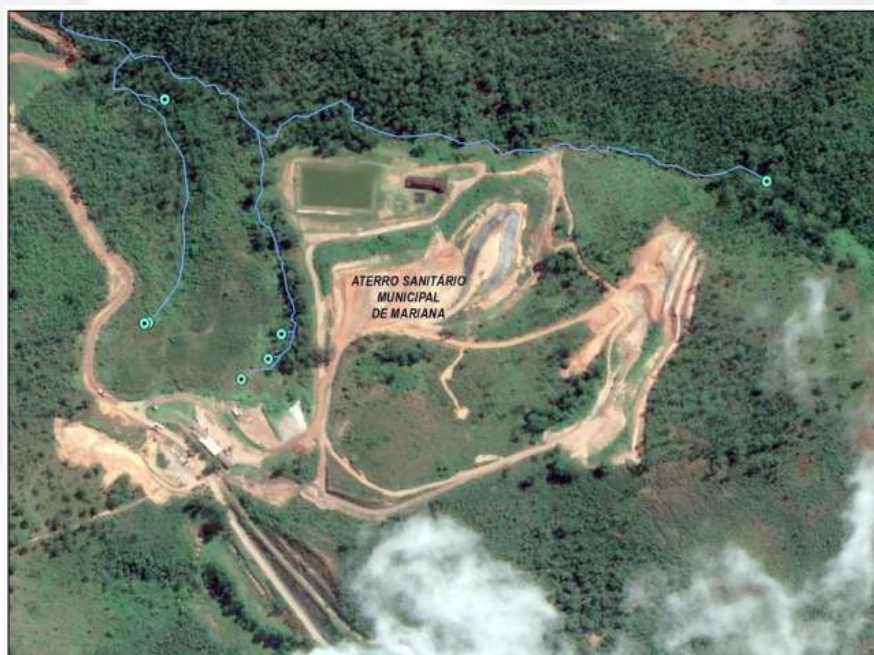
Figura 2 – Cursos d'água e nascentes identificadas no entorno do empreendimento.

A Figura 2 abaixo ilustra os cursos d'águas no entorno do empreendimento com suas respectivas nascentes.

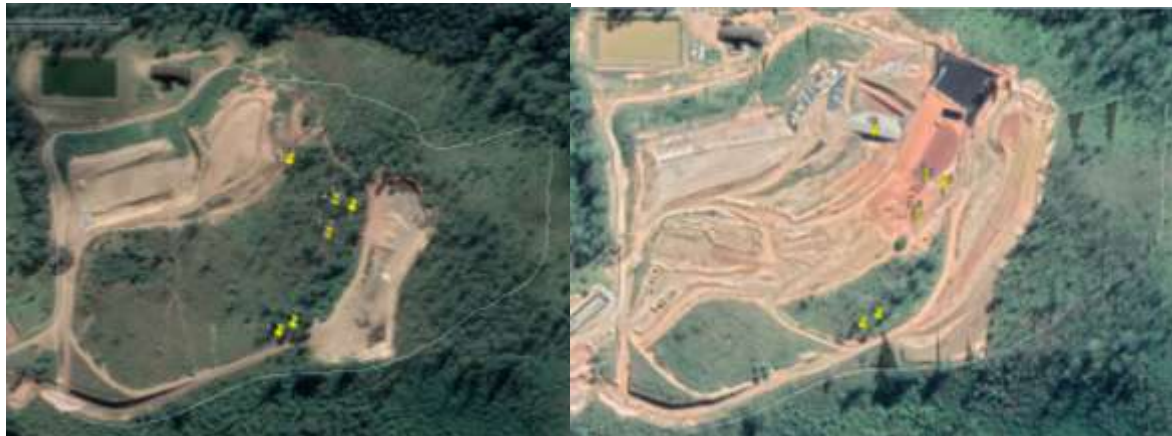
Figura 3– ADA do aterro de Mariana em 2017 e imagem atual de 2020, software GoogleEarth

O aterro realizou intervenção ambiental durante a operação sem licença ambiental vigente, como mostra na imagem de satélite do software Google Earth:

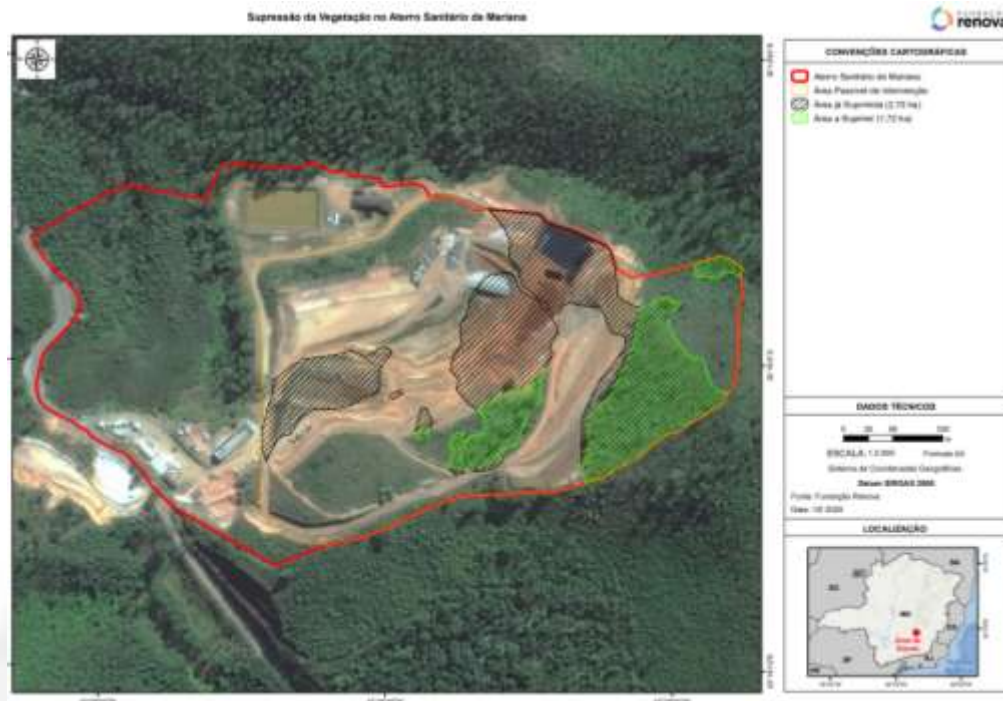
Figura 5 – Áreas intervindas e áreas a intervir no aterro de Mariana

Foi apresentado um mapa atualizado contendo as intervenções realizadas em área de 2,70 ha e intervenções que serão autorizadas neste parecer na área de 1,72 ha, como mostra abaixo:

De acordo com o uso do solo e censo apresentado, houve supressão de 2,70 ha de vegetação herbácea/arbustiva/rebrota de *Eucalyptus* sp e gramínea com árvores isoladas fora de APP.

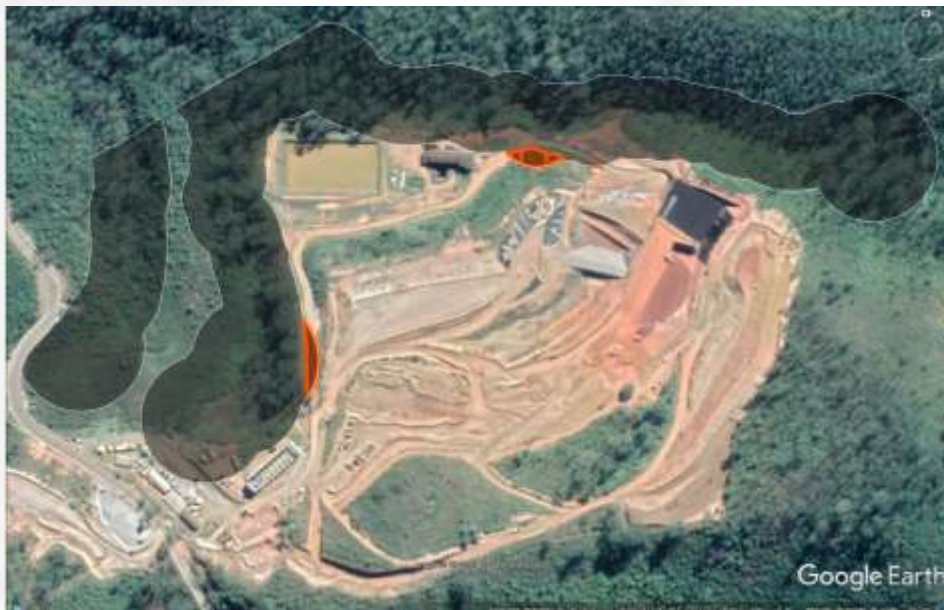
Figura 6 – Porções de APP (em preto), em área passível de intervenção (em vermelho).

Haverá também uma intervenção de 0,08 ha sem supressão de vegetação nativa na APP do córrego Lavoura para instalação de dispositivos de sustentação do aterro, conforme imagem abaixo:

A escolha da área se justifica pelo seu uso nos anos anteriores para disposição de resíduos urbanos, o que tornou o ambiente antropizado. A área possui um histórico de perturbações antrópicas que conferiu à paisagem áreas de solo exposto, áreas dominadas por gramíneas com presença de árvores isoladas e plantio comercial da espécie exótica eucalipto.

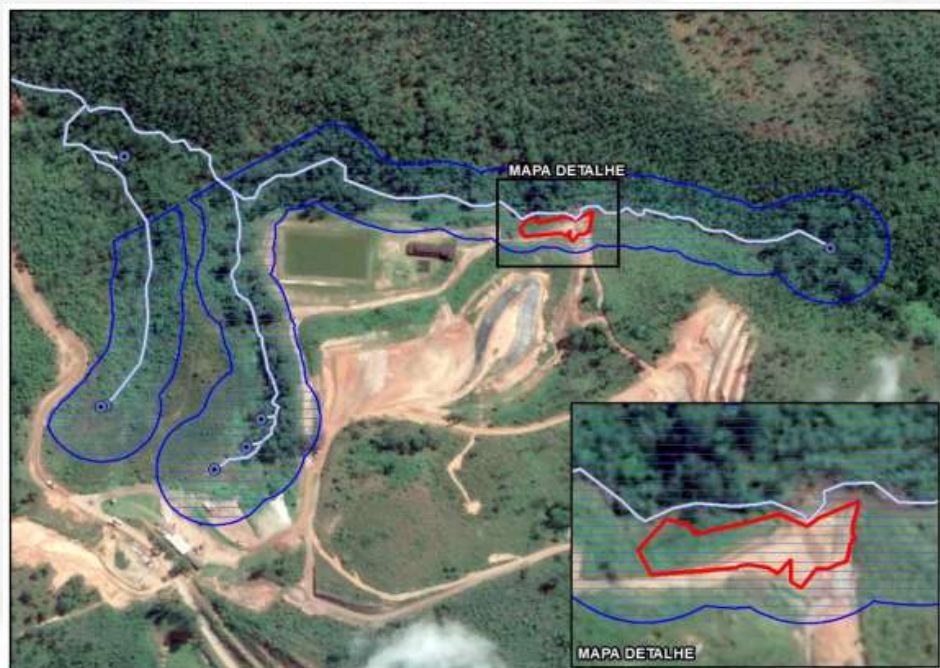
Figura 7 – Área proposta para compensação

Não há previsão de supressão da vegetação em Áreas de Preservação Permanente (APP). No PTRF apresentado (Tractebel Engie – Março/2020) foram declaradas duas porções de APP dentro da área de intervenção do empreendimento (Fig 7). A proposta de compensação decorrente da intervenção em 0,08 ha de APP do Córrego Lavoura infere-se na recomposição de uma área, também de preservação permanente, com plantio de mudas de espécies nativas, segundo critérios estabelecidos pela Instrução de Serviço SEMAD nº 04/2016. A reconstituição da flora será realizada em áreas cujas dimensões equivalem à área de intervenção, dentro dos limites do aterro sanitário de Mariana, localizada na sub-bacia do Córrego Lavoura (Fig 8).

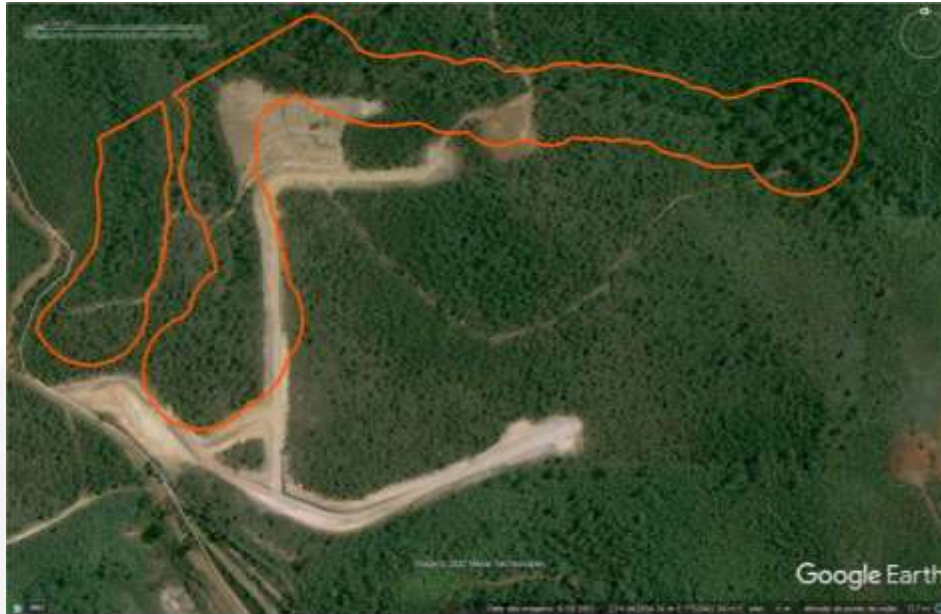
Figura 8 – Área consolidada na propriedade do aterro de Mariana, Google Earth 09/24/2003.

Observou-se que na imagem fornecida pelo software Google Earth data de 24 de setembro de 2003 havia solo exposto em parte da APP, conforme figura abaixo:

Uma parte dessas áreas são definidas como consolidadas, conforme Decreto 47.749/2019: “*área rural consolidada: a área de imóvel rural com ocupação antrópica preexistente a 22 de julho de 2008, com edificações, benfeitorias ou atividade agrossilvipastoris, admitida, neste último caso, a adoção do regime de pousio*”. Ainda de acordo com o Decreto supracitado:
