FUNDAÇÃO  
**renova**

**Relatório Final – Estudos Geomorfológicos do Rio Doce a Jusante da UHE Risoleta  
Neves**

**RT-002\_22535632\_04**

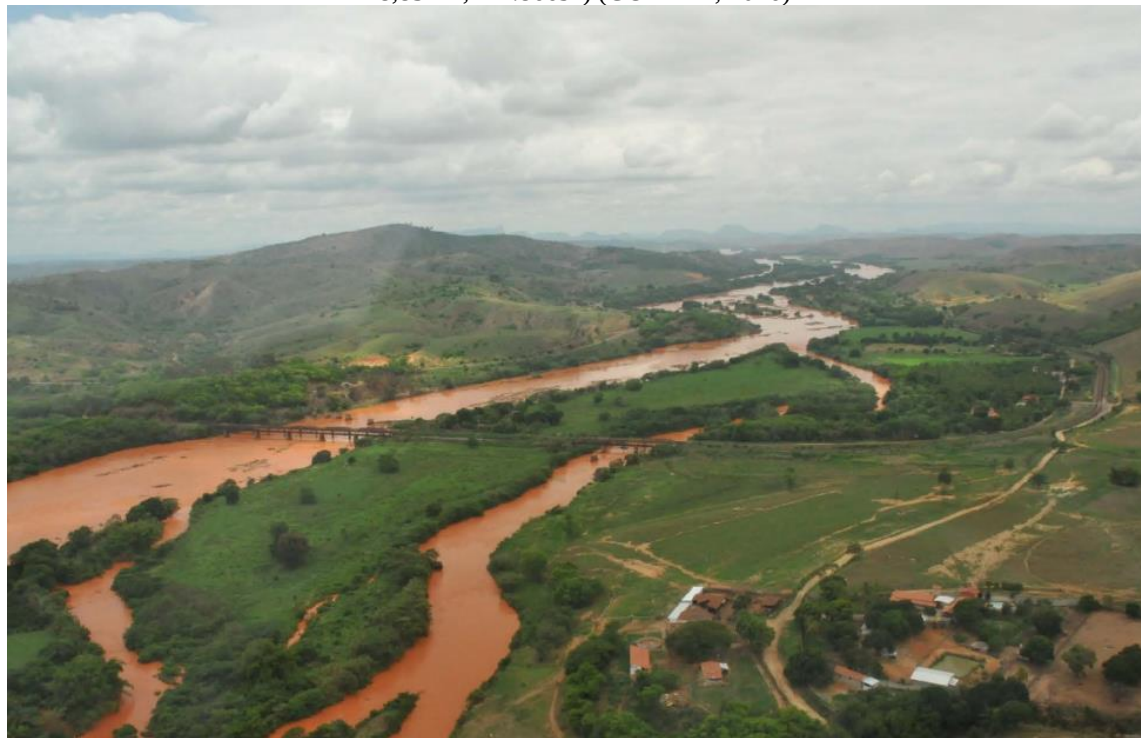
**Figura 1** – Foto (28/11/2015) do rio Doce no município de Governador Valadares. (Coordenadas aproximadas: -18,8544°; -41.8669°) (GOLDER, 2016)

Na **Figura 2** é apresentado um registro de maio de 2022 do rio Doce na altura do município de Tumiritinga/MG (Trecho 14). Não se observa uma pluma de sólidos em suspensão na água, se comparada com a imagem apresentada na **Figura 1**.

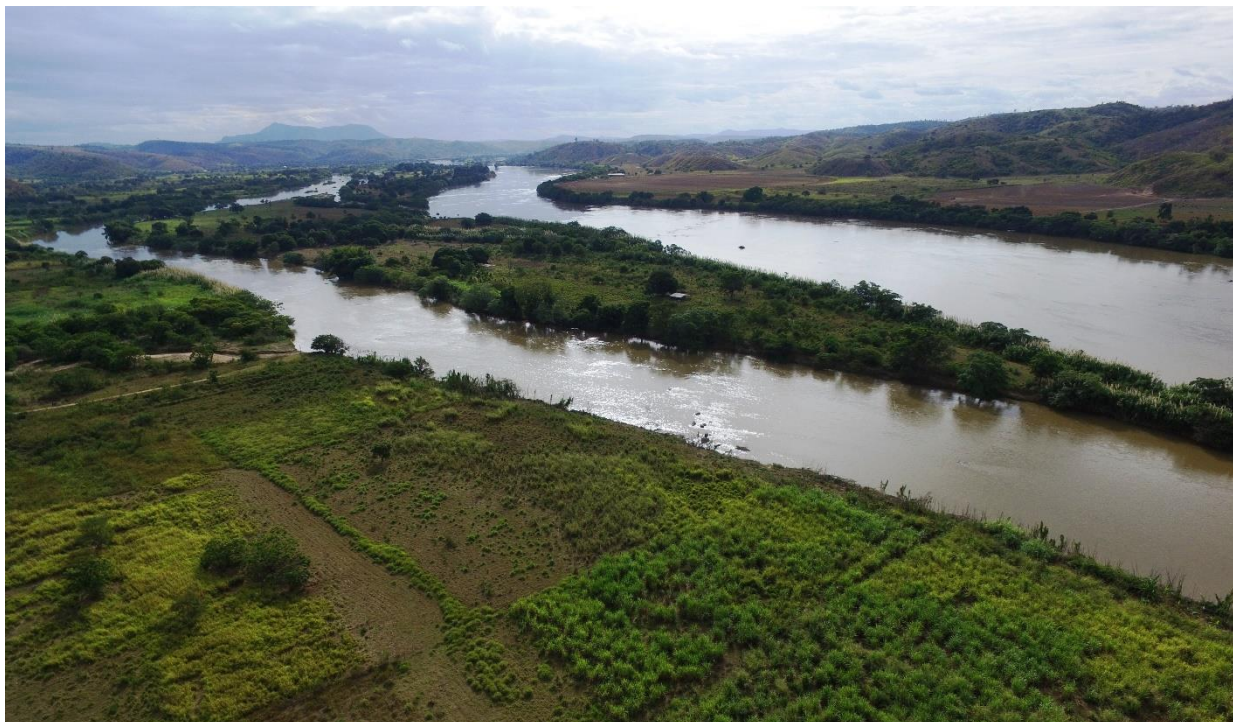
**Figura 2** – Foto (27/05/2022) do rio Doce no município de Tumiritinga. (Coordenadas aproximadas: - 18.967884°; - 41.680023°) (Fonte: O autor)

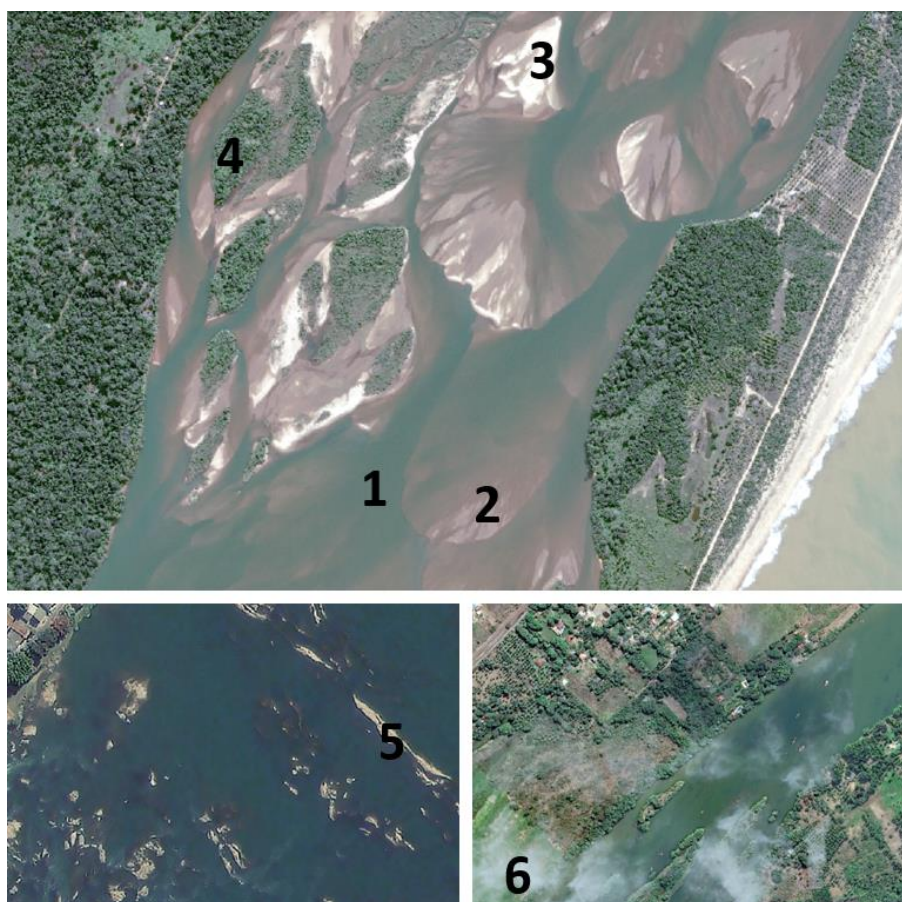
**Figura 18** – Feições mapeadas nesse trabalho. 1-Água, 2-Banco submerso, 3-Banco emerso, 4-Ilha vegetada, 5-Afloramento rochoso, 6-Nuvens

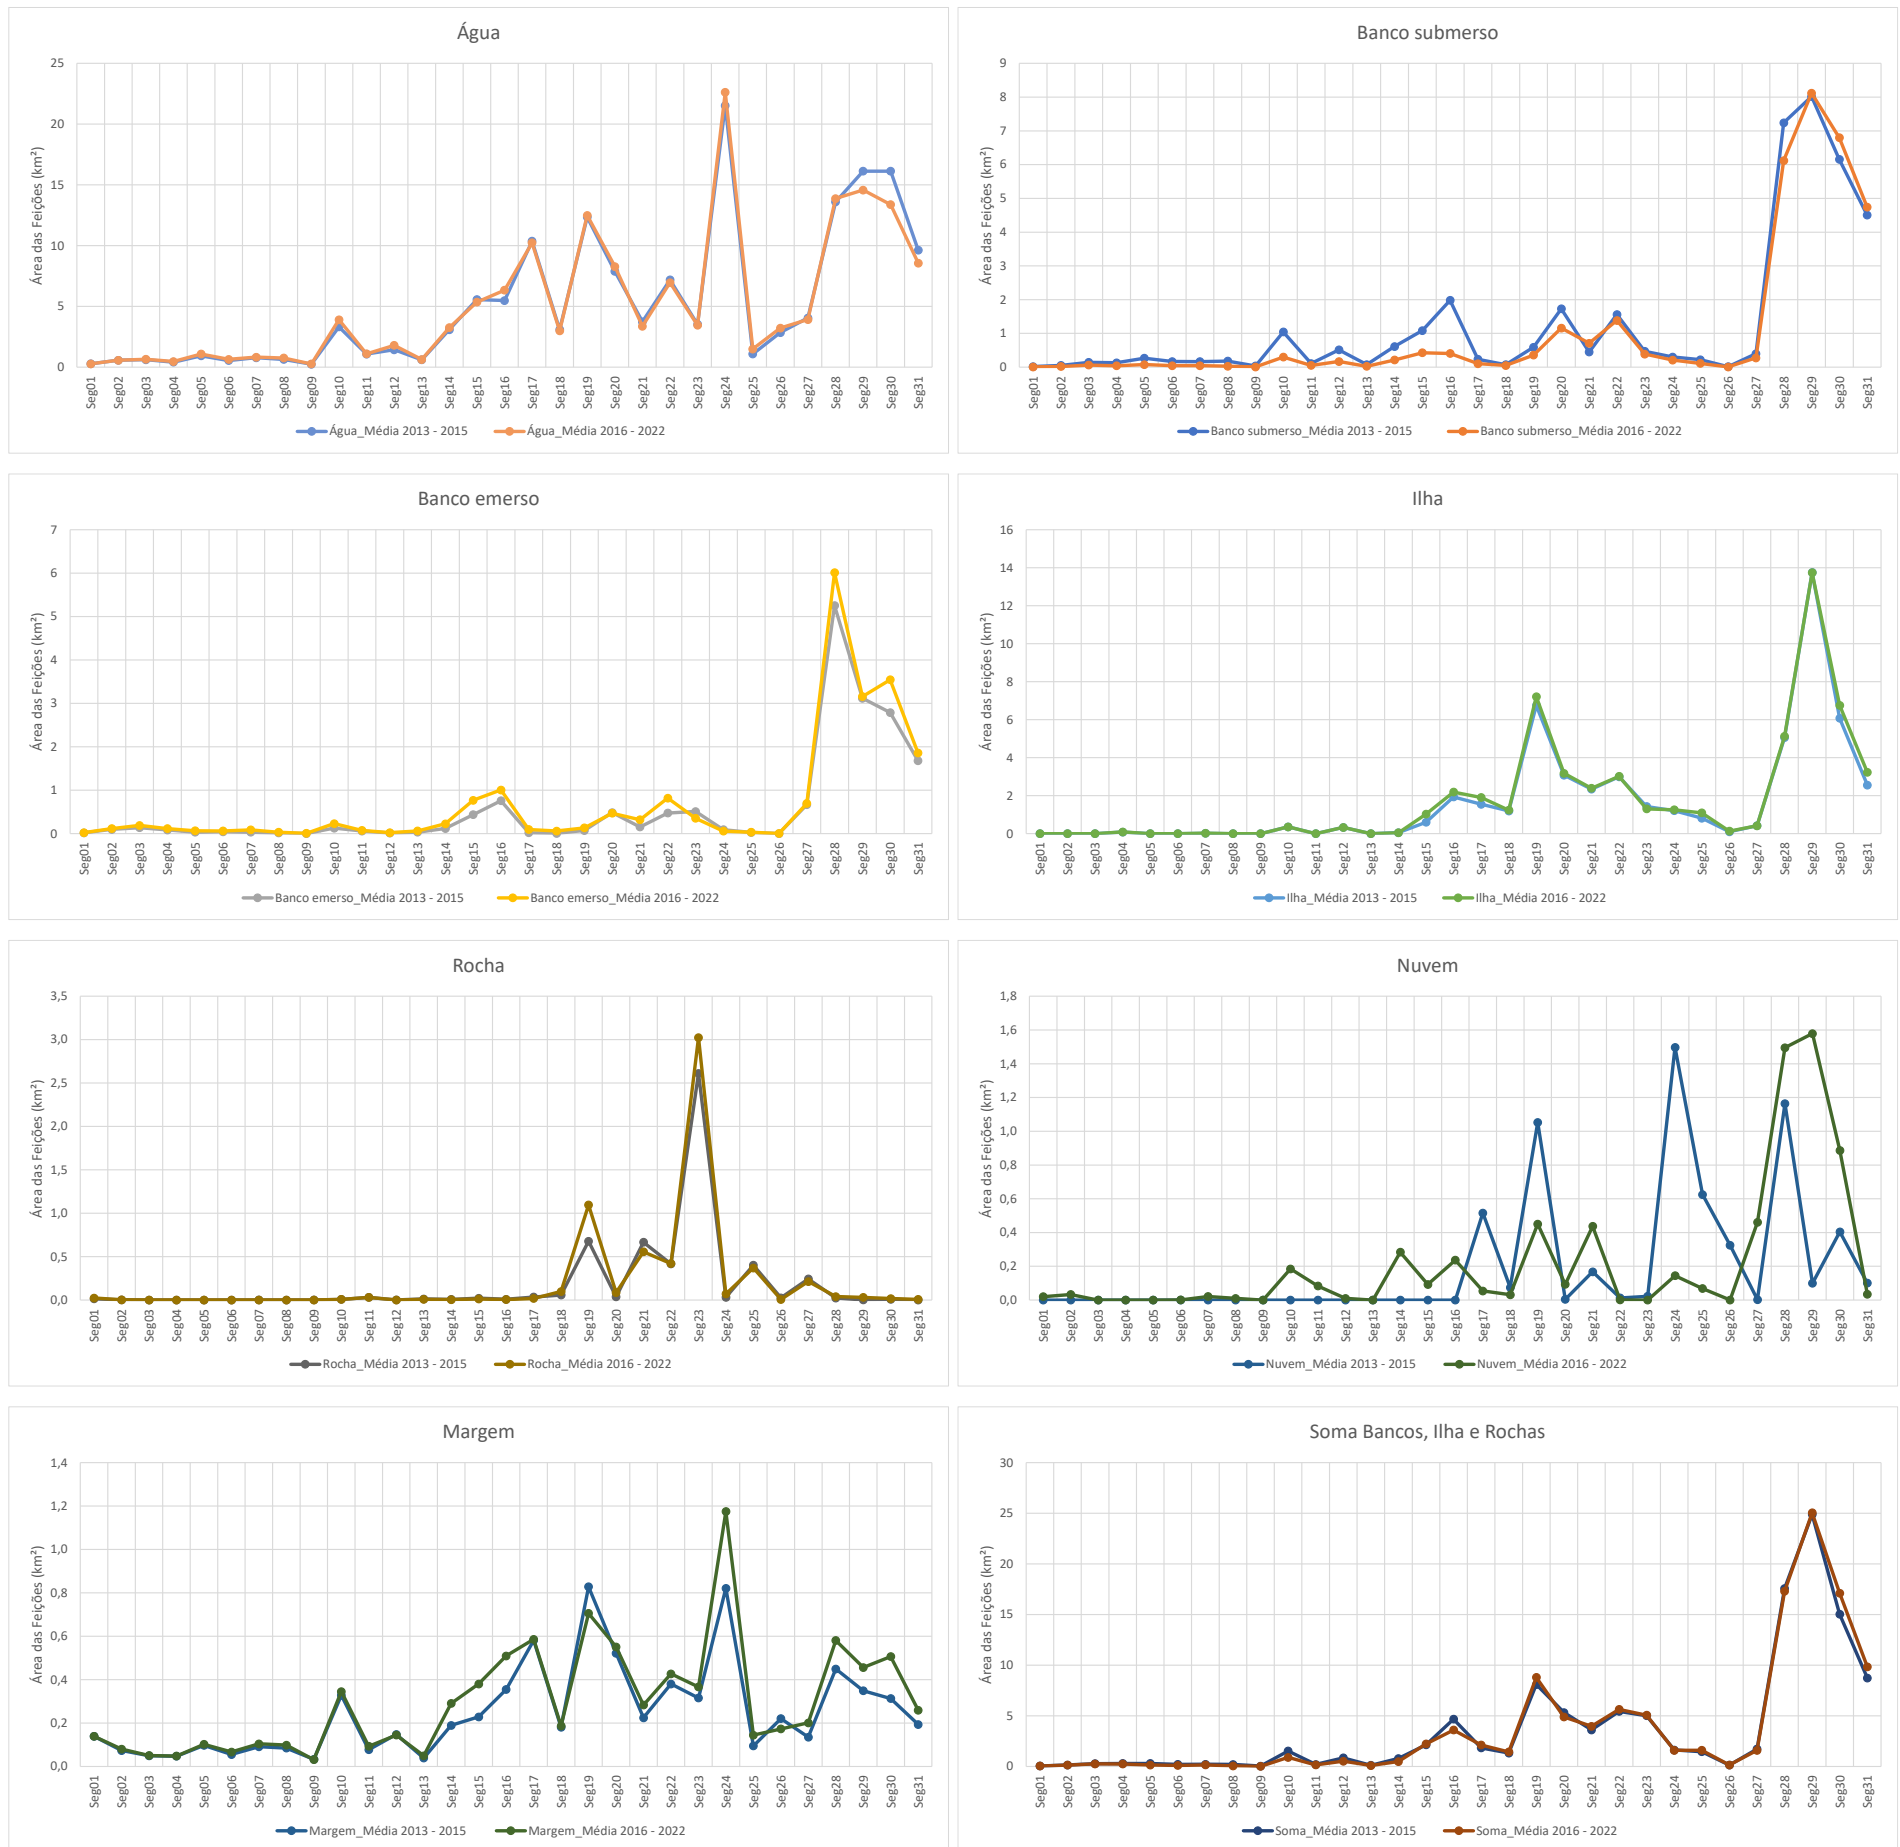
**Figura 60** – Comparação da média das áreas das feições geomorfológicas entre 2013-2015 (pré) e 2016 e 2022 (pós-rompimento) em cada segmento do rio Doce a jusante da UHE Risoleta Neves.

Considerando-se a média de todos os segmentos avaliados, em geral, não foram verificadas diferenças relevantes nas áreas das feições geomorfológicas entre o período de 2013 a 2015 e o período de 2016 a 2022, conforme apresentado na **Tabela 25**. Os gráficos da **Figura 60** e da **Figura 61** também ilustram as diferenças entre as médias das áreas das feições geomorfológicas

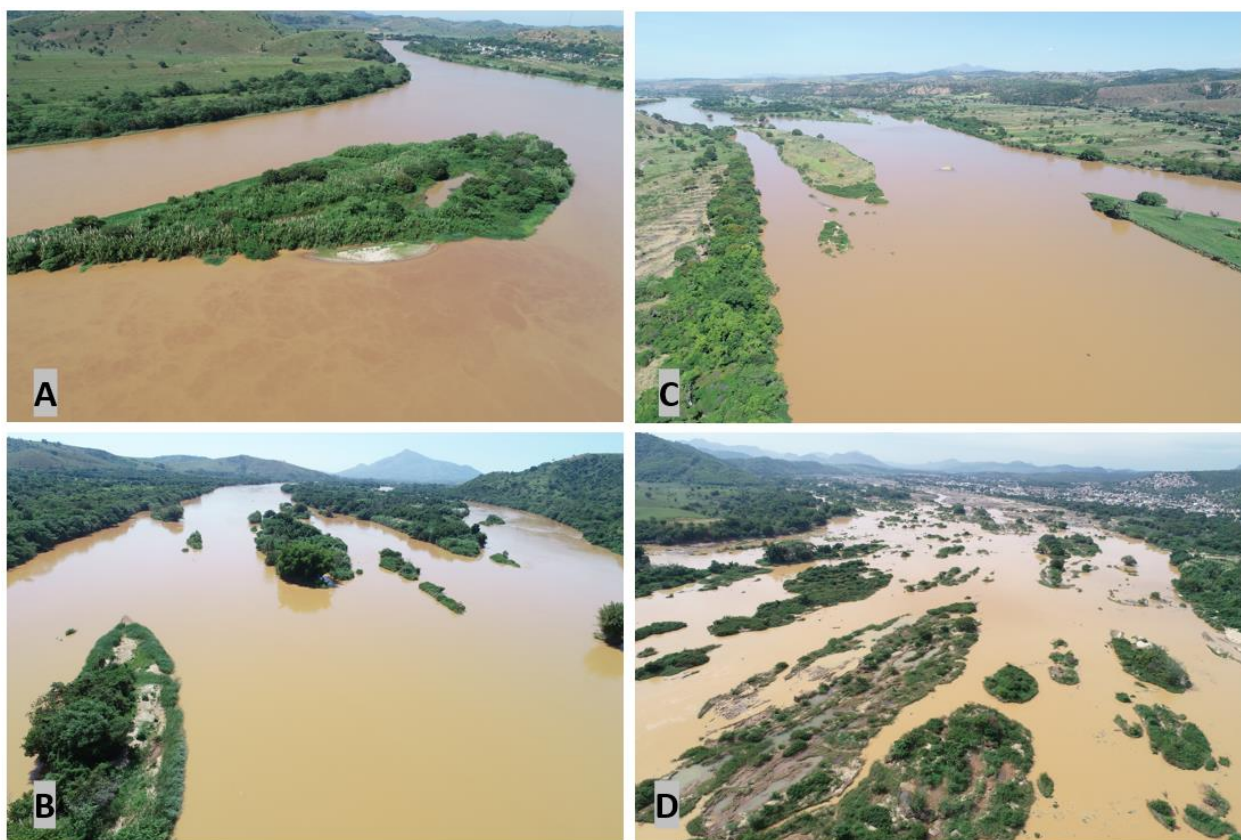
**Figura 64** – Registro de campo da presença de ilhas e barras arenosas determinando o padrão fluvial multicanal

De acordo com Suguio e Bigarella (1979), as barras arenosas podem se estabilizar e ser cobertas por sedimentos mais finos após um período de enchentes. Essa cobertura vegetal é iniciada por gramíneas e herbáceas, o que aumenta a rugosidade da superfície da barra e induz à sedimentação de sedimentos mais finos, levando ao aumento da altura da barra. Se o regime hidrológico permanecer relativamente estável por alguns anos, o processo de sedimentação e crescimento da vegetação continua, até que a superfície da barra alcance uma altura semelhante à dos diques marginais. Nesse ponto, a barra desenvolve vegetação de maior porte, como arbustos e árvores. A partir desse estágio, a ilha permanece acima da água, mesmo durante cheias intensas, e é capaz de dividir o fluxo em dois canais secundários. Nesse estudo esse comportamento pode ser identificado a partir do segmento 15 até o segmento 31, cujo padrão fluvial é considerado multicanal, sendo evidenciado a partir dos registros na **Figura 64**.
