Laudo de Cobertura Vegetal / Barragem II

Candiota, RS / CGT Eletrosul UTE Candiota III

Porto Alegre, 12 de abril de 2023

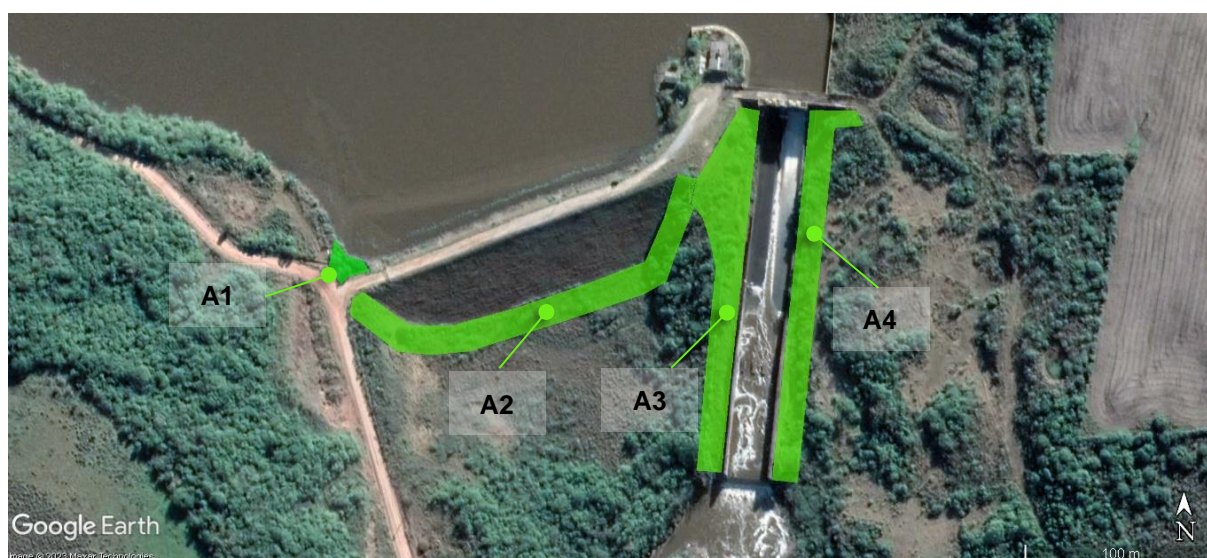
Figura 01. Área total a ser manejada delimitada pelos polígonos verdes: Área 01 = A1, Área 02 = A2, Área 03 = A3 e Área 04 = A4, nas margens da Barragem II, construída para servir à Central Termoelétrica Candiota III.

A área total a ser manejada totalizou **9.190 m²** e está no entorno direto das estruturas da Barragem II. Esta área incluiu:

Área 01: 200m² - talude de montante da barragem, mais especificamente na ombreira direita acima do enrocamento

Área 02: 3.060 m² - talude de jusante, faixa de 15,00 m incluindo a ombreira direita, pé da barragem e ombreira esquerda.

Área 03: 3.220 m² - margem direita no canal rápido que vai do vertedouro até a bacia de dissipação, numa faixa de 15 m de largura.

Área 04: 2.710 m² - margem esquerda no canal rápido que vai do vertedouro até a bacia de dissipação, numa faixa de 15 m de largura

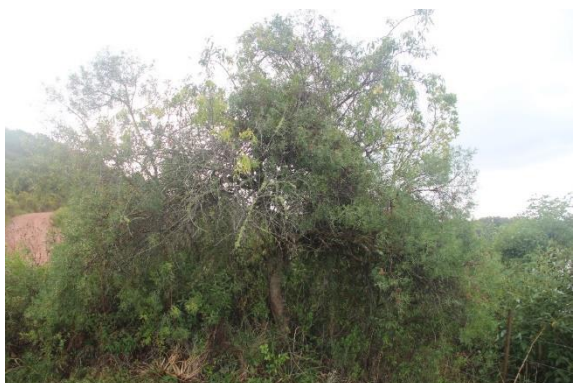
Figura 02. Aroeira-cinza com erva-de-passarinho, no mesmo patamar do coroamento.

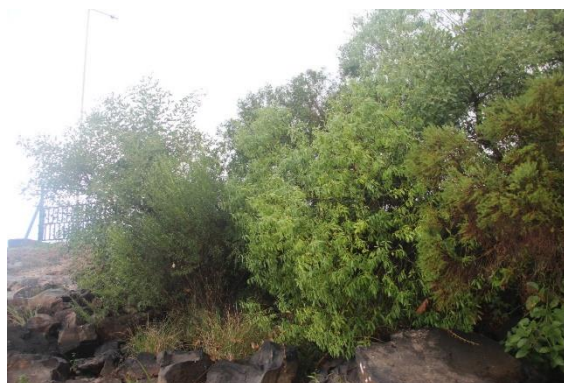
Figura 03. Árvores e arbustos crescendo em meio ao enrocamento do talude de montante.

A **Área 01** está no talude de montante, na ombreira direita, onde o substrato é de rochas instaladas para o enrocamento e solo.

Neste polígono a vegetação não ultrapassa os 5,00 m de altura, sendo uma leguminosa, a corticeira-do-banhado (*Erythrina crista-galli* L.) a espécie de maior área de cobertura (**Tabela 01**).

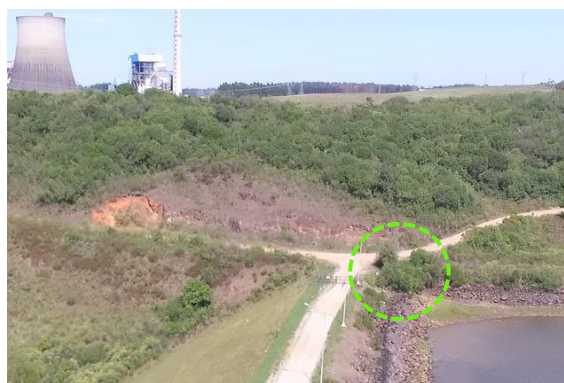
Figura 05. Imagem registrada pelo sobrevoo do drone. Círculo tracejado faz referência à Area 01.

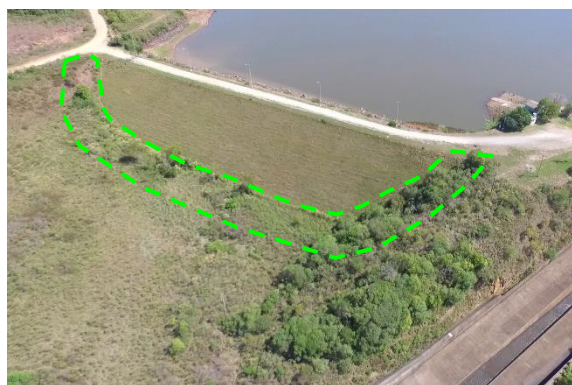
Figura 06. Imagem obtida com drone. Tracejado verde delimita Área 02 a ser manejada no talude de jusante.

A **Área 02** está no talude de jusante da barragem. Conforme consta no Relatório de Segurança da Barragem – “É essencial que esta região esteja livre de vegetação (uma faixa de 20 metros do pé da Barragem)”. Como não foram observadas árvores ou arbustos com o DAP maior que 08 cm para além de 15 metros, utilizamos esse limite para a solicitação de manejo.

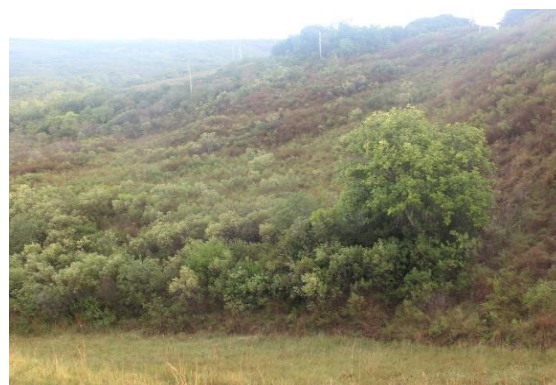
Figura 07. Ombreira direita e camboatá-vermelho como único elemento arbóreo.

Na ombreira da direita, registrou-se apenas um camboatá vermelho (*Cupania vernalis* Cambess.) com DAP \geq 8,00 cm, estando os demais vegetais lenhosos – a aroeira-cinza (*Schinus lentiscifolius* Marchand), a aroeira-brava (*Lithraea brasiliensis* Marchand) e a caporoquinha (*Myrsine coriácea* (Sw.) R.Br. ex Roem. & Schult) – em porte arbustivo.

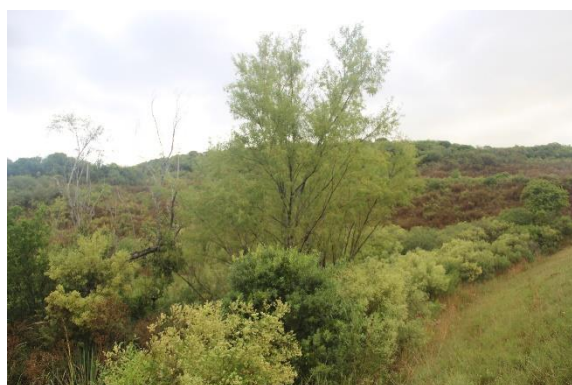
Figura 08. Pé da barragem onde ocorrem muitas vassouras e indivíduos de salgueiro.

Na porção do pé da barragem foram anotados nove indivíduos de salgueiro (*Salix humboldtiana* Willd.). Ao redor destes pés de salgueiro anotou-se a presença frequente de vassouras (*Baccharis dracunculifolia* DC) e de um agrupamento de canudo-de-pito (*Escallonia bífida* Link & Otto).

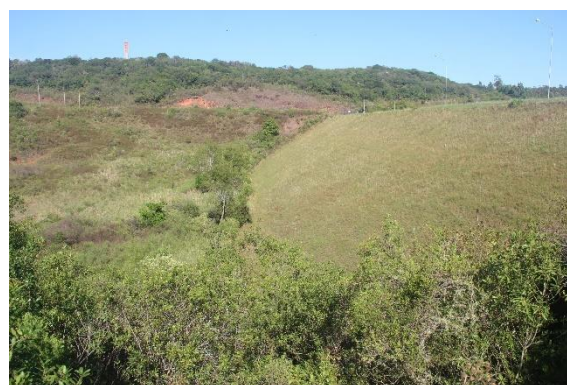
Figura 09. Vista do talude de jusante a partir da ombreira esquerda.

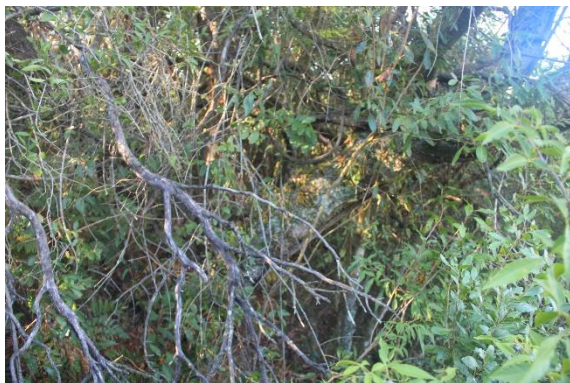
Figura 10. Aspecto da vegetação na ombreira esquerda do talude de jusante.

A ombreira esquerda do talude de montante apresenta-se recoberta por vegetação arbustiva-arbórea com árvores de até 8,00 m de altura, como foi o caso de uma aroeira-brava. Esta vegetação de maior porte dificulta a inspeção e danifica as canaletas de drenagem, podendo comprometer a estabilidade da barragem. Outras espécies ocorrentes neste fragmento são o pau-de-canga (*Symplocos uniflora* (Pohl) Benth) e o araçá-do-prata (*Myrcianthes cisplatensis* (Cambess.) O.Berg).

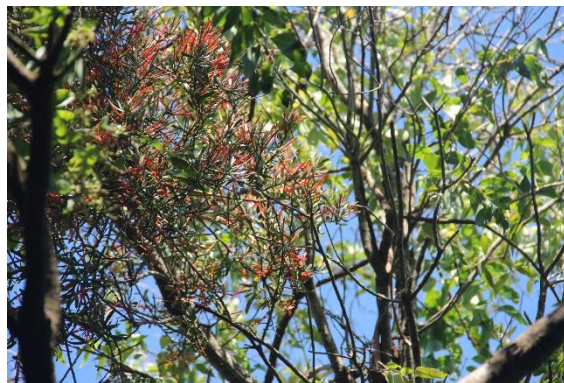
Figura 11. A erva-de-passarinho, *Ligaria cuneifolia*, parasitando as espécies arbóreas da ombreira esquerda.

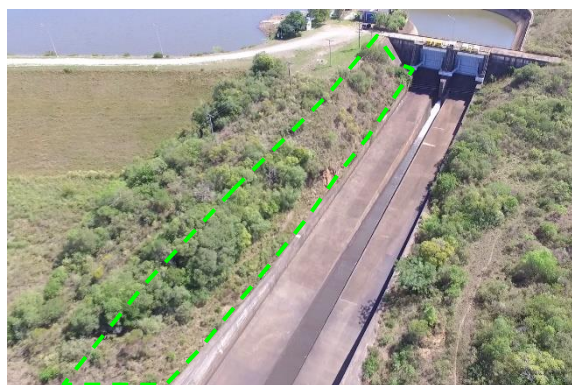
Figura 12. Área 03 na margem direita, delimitada pelo tracejado verde: da parte próxima do vertedouro até o centro.

A **Área 03** é continuação da mancha da ombreira esquerda do talude de jusante, contudo está voltada para o canal rápido, no talude junto ao muro direito. Na parte mais próxima ao vertedouro, a inclinação do talude é maior, ao passo que junto da bacia de dissipação a área é plana.

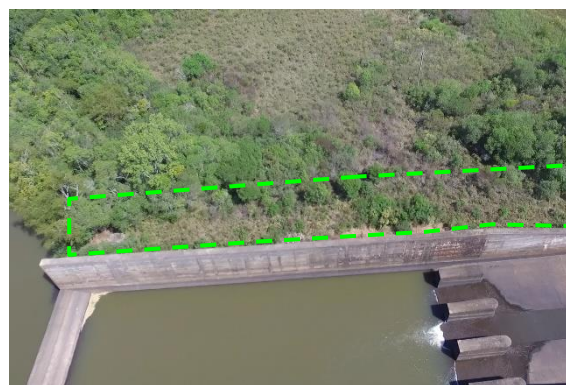
Figura 13. Área 03 delimitada pelo tracejado verde: do centro até a parte próxima a bacia dissipação

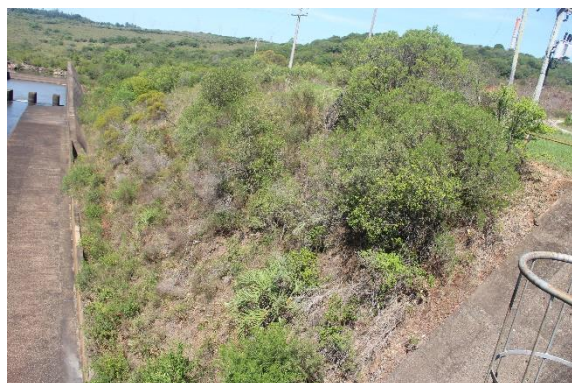
Figura 14. Talude à jusante do vertedouro, na margem direita do canal rápido. Nota-se poucas espécies arbustivas e arbóreas.

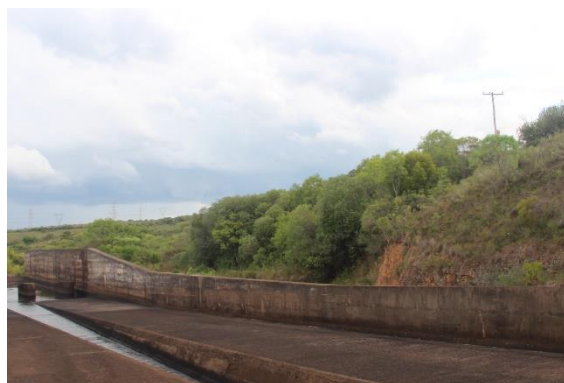
Figura 15. Vista da margem direita do canal rápido. Centro da foto mostra matinha com até 7,00 m de altura.

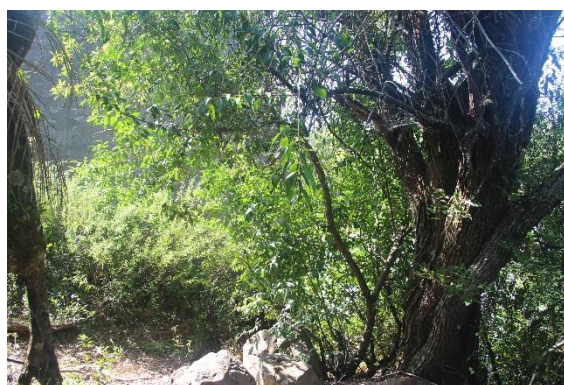
Figura 17. Base do salgueiro em primeiro plano e muro do canal ao fundo. Está a última árvore do levantamento da Área 03.

A maior árvore encontrada nesta área está às margens da bacia de dissipação e a 15 m do muro do canal rápido, podendo ser preservado ou não, a julgar pela equipe de manutenção da barragem. Trata-se de um salgueiro (*Salix humboldtiana*) com 11,00 m de altura que muito provavelmente não precisou ser removido em outras atividades de manutenção.

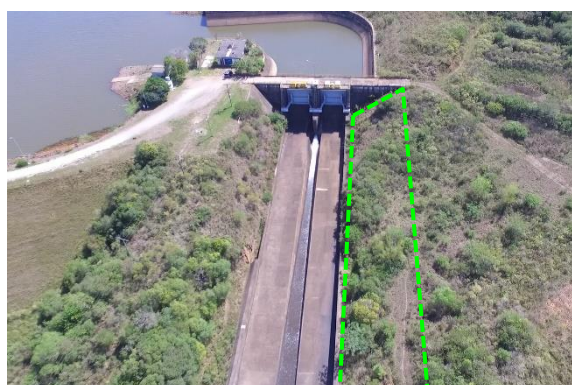
Figura 18. Área 04 na margem esquerda, delimitada pelo tracejado verde: do vertedouro até o centro.

A **Área 04** encontra-se na margem esquerda do canal rápido, em uma faixa de 15,00 m de largura a partir do muro lateral e 185,00 m de comprimento.

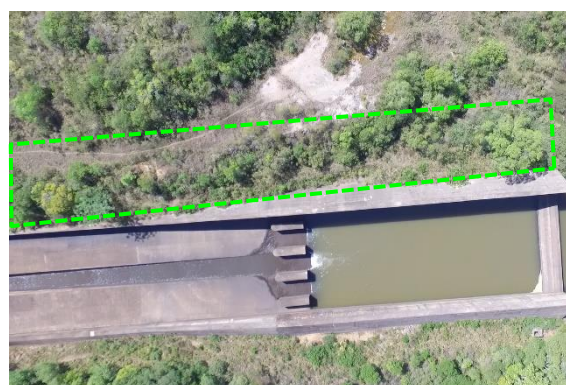
Figura 19. Área 04 na margem esquerda, delimitada pelo tracejado verde: do centro até a bacia de dissipação.

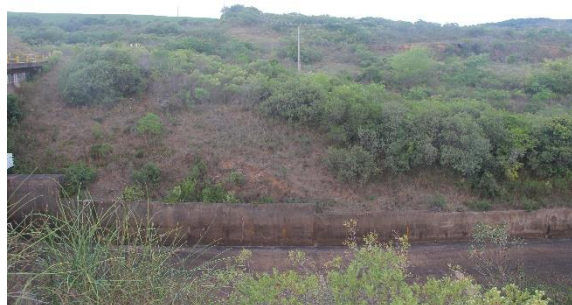
Figura 20. Cobertura vegetal da Área 04 na margem esquerda do canal rápido, próxima ao vertedouro.

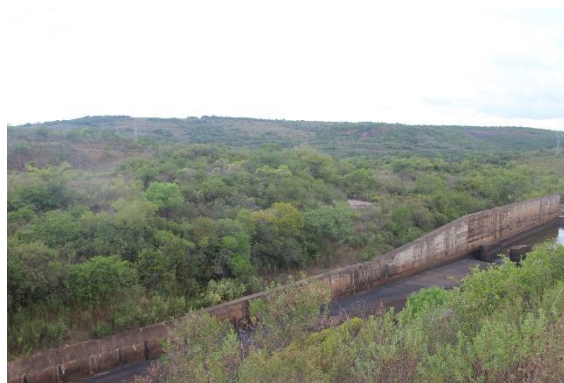
Figura 21. Área 04 junto aos muros laterais da margem esquerda do canal rápido.

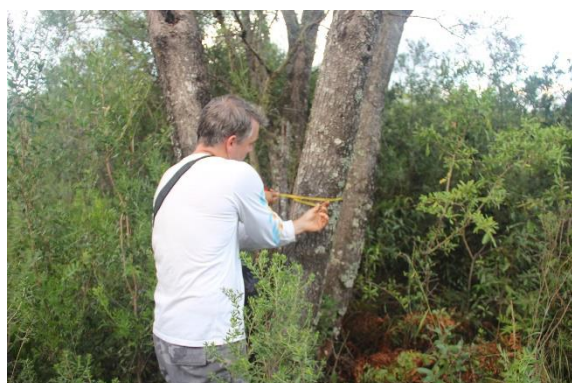
Figura 22. Medição de troncos de um sabão-de-soldado na Área 04.

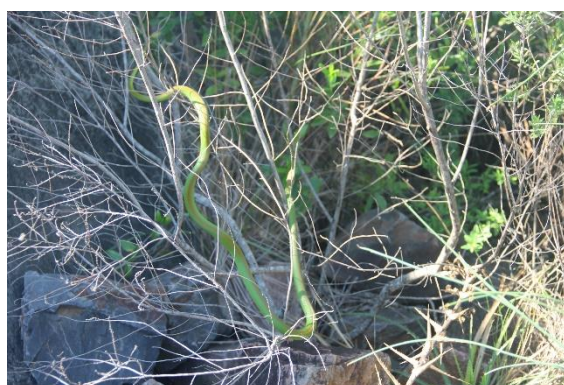
Figura 35. Cobra-verde, *Philodryas olfersii*, na Área 03. No momento da remoção da vegetação devem ser afungentados ou realocados.

Deverão ser observados ninhos de avifauna no momento da supressão e se possível a realização do afugentamento da fauna antes da supressão iniciar. Em casos específicos em que a fauna não tenha se realocado, indicamos o resgate e realocação para áreas preservadas próximas.

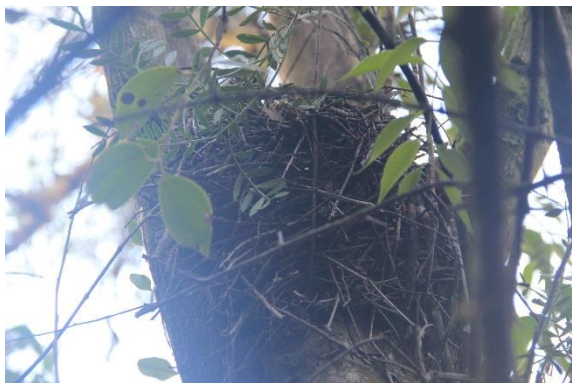
Figura 36. Ninho de avifauna nativa.
