INSTALAÇÃO DE ESTAÇÃO FLUVIOMÉTRICA NO
PONTO ARROIO CANDIOTA MONTANTE

E

REINSTALAÇÕES DE ESTAÇÕES FLUVIOMÉTRICAS
NOS PONTOS ARROIO SANGA FUNDA E ARROIO
CANDIOTA JUSANTE, NO MUNICÍPIO DE CANDIOTA,
RS.

Este relatório vem no intuito de esclarecer as atividades de campo realizadas na instalação e nas reinstalações de estações fluviométricas.

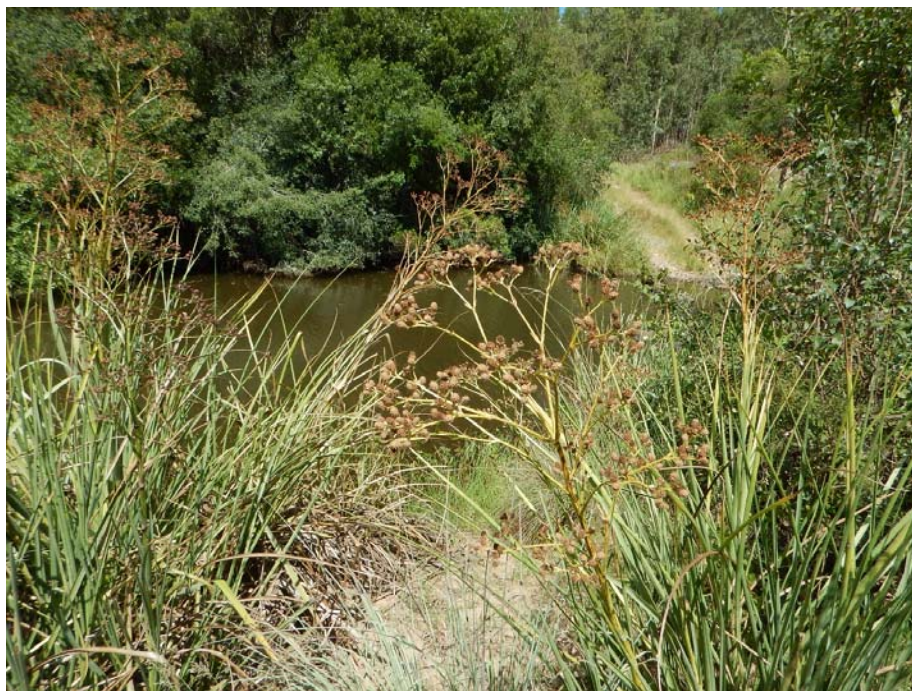
Figura 01

-O acesso era regular, pois espinhos e mato muito alto dificultam a passagem, conforme ilustra a figura 01.

Roçada no alinhamento mostrado na figura 01, no intuito de organização das atividades, bem como deixar limpo a seção de réguas e o entorno dos RN.

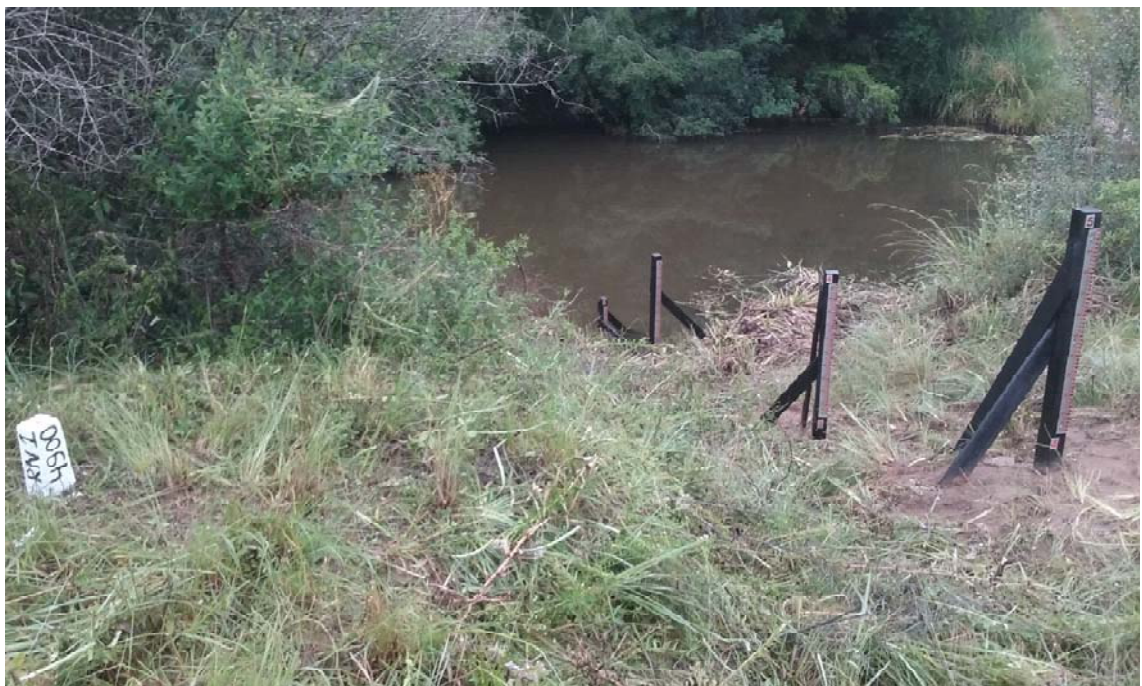
Figura 09

A estação ficou com à disposição geral ilustrada na figura 09, e em um croqui de locação ilustrado na figura 10.

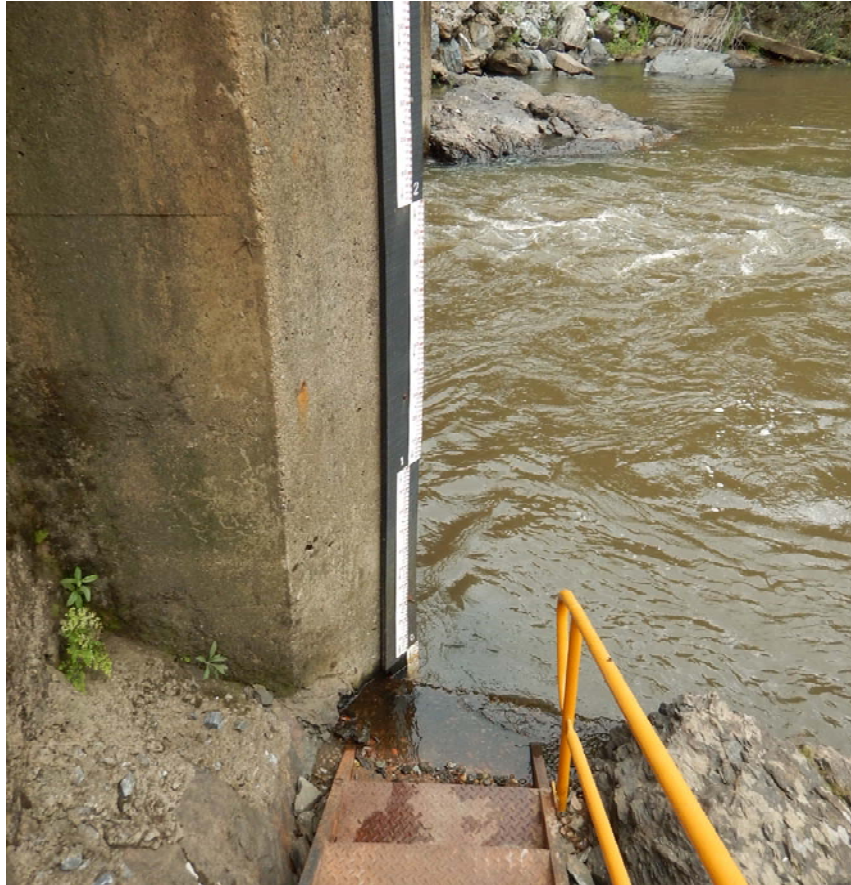
Figura 11

-O acesso é bom, possuindo escadas com corrimão, ilustrado na figura 11.

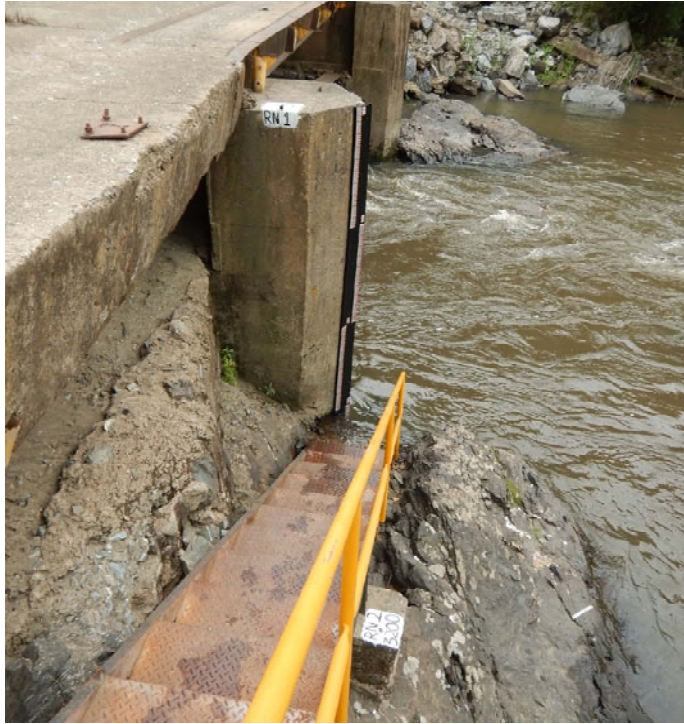
Figura 17

A estação ficou com a disposição geral ilustrada na figura 17, e em um croqui de locação ilustrado na figura 18.

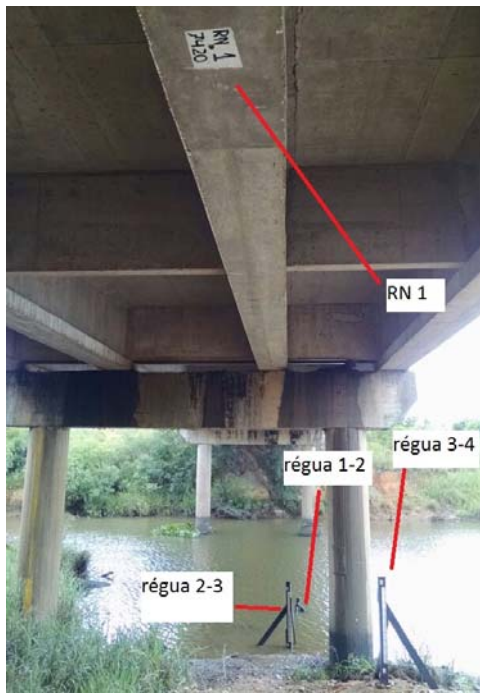
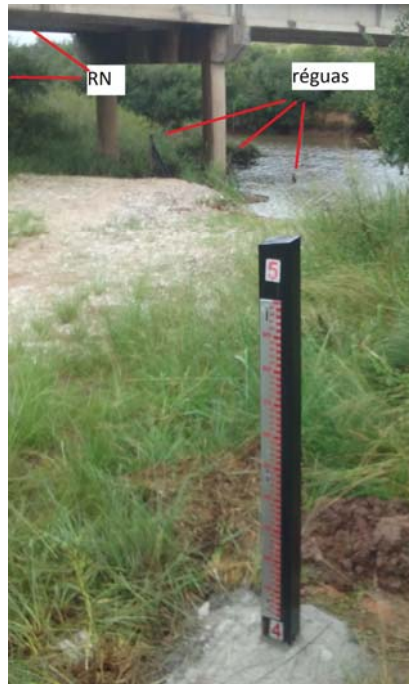
A estação ficou com à disposição geral ilustrada na figura 25, 26 e em um croqui de locação ilustrado na figura 27.
