**INSTITUTO BRASILEIRO DO MEIO AMBIENTE E DOS RECURSOS NATURAIS RENOVÁVEIS
NÚCLEO DE LICENCIAMENTO - RS**

Relatório de Vistoria nº 8/2017-NLA-RS/DITEC-RS/SUPES-RS

Número do Processo: 02023.101697/2017-59

Interessado: ELETROBRAS - CGTEE

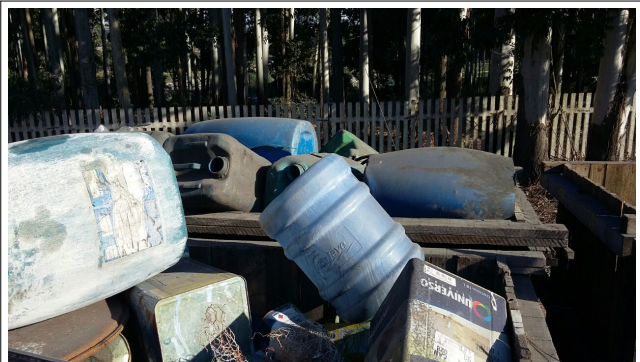
Foto 6. Embalagens de resíduos aguardando destinação.

Apesar de haver sido contratada empresa em caráter continuado para remoção de resíduos sólidos estocados na Central de Armazenamento Temporário e gerados nas atividades da CGTEE em Candiota, constata-se a necessidade de ajustes na logística e capacidade de destinação dos volumes produzidos em tempo adequado, pois observa-se volume considerável de embalagens aguardando transporte na parte externa do depósito (fotos 5 e 6). Embora estejam vazias, ainda mantém potencial para contaminação do solo, visto que expostas às intempéries e sobre piso não impermeabilizado.

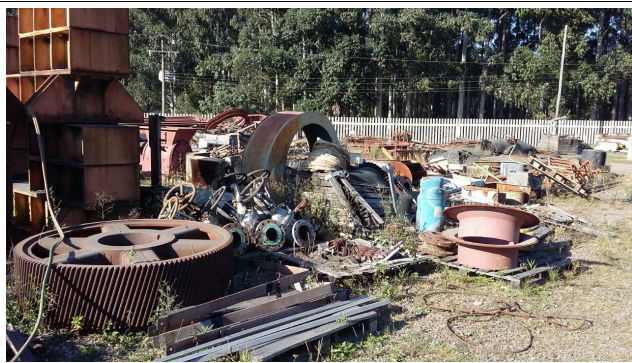
As áreas contíguas ao depósito e ao almoxarifado continuam com grande quantidade de materiais provenientes de descomissionamentos prévios, substituições de equipamentos e sucatas em geral (fotos 7 e 8), não havendo clara distinção entre resíduos e itens do almoxarifado. Houve diminuição da quantidade depositada em relação ao observado em vistorias anteriores, especialmente na área aos fundos da central de resíduos (foto 9), sendo vistos caminhões carregando material para destinação no momento da vistoria (foto 10). Considerando a previsão de descomissionamento da Fase A e, provavelmente da B, recomenda-se incluir este passivo na logística de destinação destas unidades.

Foto 7. Sucatas armazenadas próximo ao Depósito temporário de resíduos e Almoxarifado.

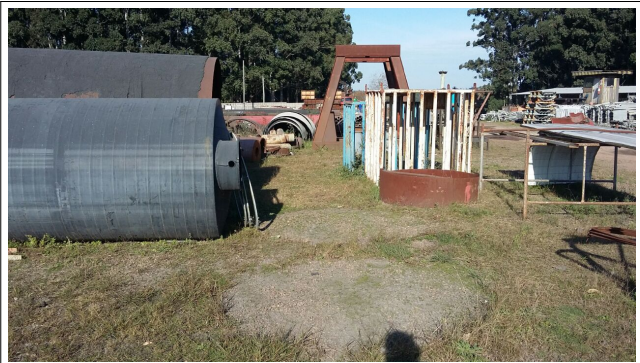
Foto 8. Sucatas armazenadas próximo ao Depósito temporário de resíduos e Almoxarifado.

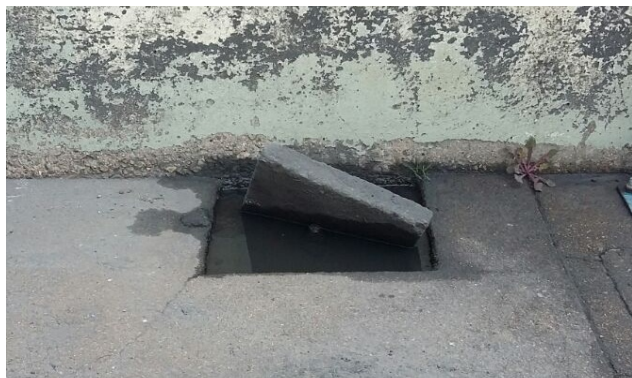
- CSAO 01, 02 e 04: atendem à região no entorno do reservatório de óleo de serviço. O reservatório de diesel está inoperante, sendo inserido em caixa estanque para contenção de vazamentos. As válvulas desta caixa, entretanto, se localizam caixas de passagem que estão alagadas (foto 11) ou sedimentadas, dificultando sua operação, sendo necessária sua limpeza e manutenção caso o reservatório volte a operar. As CSAOs foram inspecionadas e apresentam, como esperado, sedimentos no primeiro estágio, água com sobrenadante oleoso no segundo estágio e ausência de resíduos oleosos no último estágio, excetuando-se a de nº 4, na qual não foi possível a visualização deste devido a sua configuração.

Foto 11. Válvula da caixa estanque do reservatório de óleo diesel afogada, junto às CSAOs 1, 2 e 4.

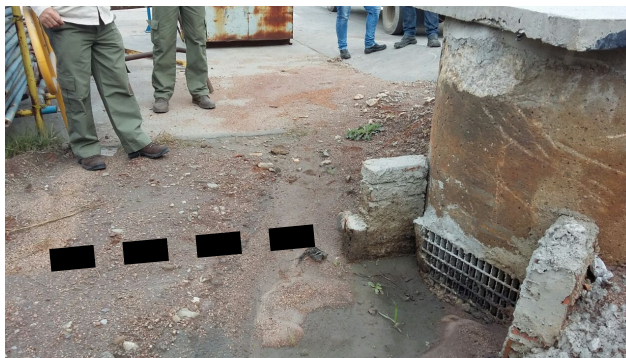
- CSAO 05 e 06: se situam junto à estação de bombeamento de óleo para as três Fases e recebem grande demanda, pois atendem área de descarregamento de óleo. A área recebeu nova cobertura metálica. A drenagem pluvial carrega sedimentos para a CSAO 06, tendo sido direcionada para boca de lobo instalada nas proximidades (foto 12). Contudo, observa-se assoreamento da drenagem, recomendando-se manutenção da vala e instalação de barreira para retenção de sedimentos. A visualização do interior das CSAOs indica que estão funcionando regularmente.

Foto 12. Boca de lobo recebe drenagem pluvial que anteriormente atingia a CSAO 06. Recomenda-se manutenção da vala de drenagem e instalação de barreira para retenção de sedimentos (linha tracejada).

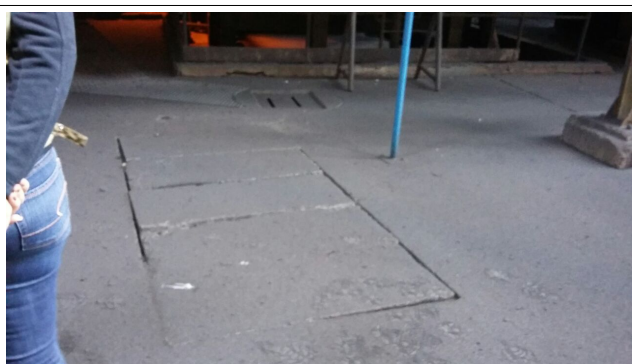
Foto 13. CSAO 08.

- CSAO 08: localizada na unidade 1 da Fase A, ao nível do solo (foto 13), em área coberta. Há dificuldade na construção de mureta ao seu redor devido a sua localização em meio a acesso de máquinas de manutenção e carro de limpeza. A substituição da sua tampa de concreto por grade metálica só seria recomendável se eliminada a grande quantidade de cinzas e pó de carvão do entorno, pois a contaminação prejudicaria a eficiência da CSAO. Levantadas as tampas, não se constatou resíduos de óleo no último estágio.

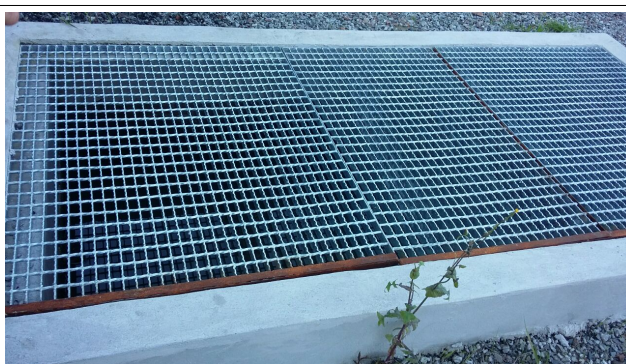
Foto 14. CSAO 09.

- CSAO 09: elevada em aproximadamente 20 cm acima do solo (foto 14), com o objetivo de evitar a entrada de água pelo escoamento superficial da chuva. Sua tampa foi substituída por grade de ferro, facilitando a inspeção. Seu último estágio não apresentava óleo sobrenadante.

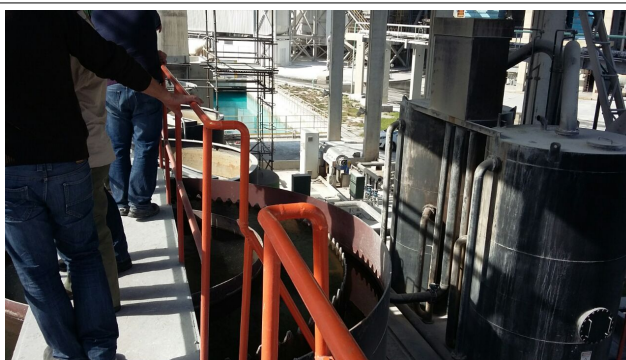
A estação de tratamento de efluentes industriais se encontra em operação desde o 1º trimestre deste ano (foto 16), gerando aproximadamente meio tonel de lodo por dia (foto 17).

Foto 16. ETE industrial em operação.

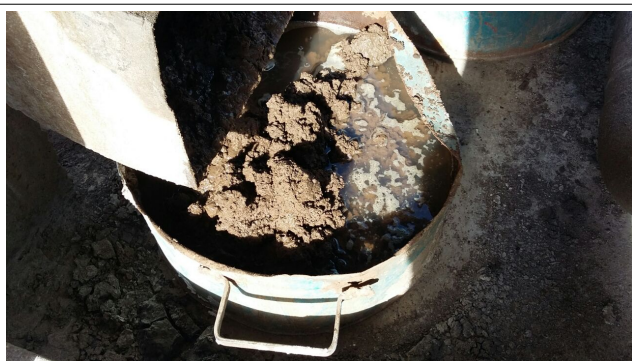
Foto 17. Lodo produzido na ETE industrial.

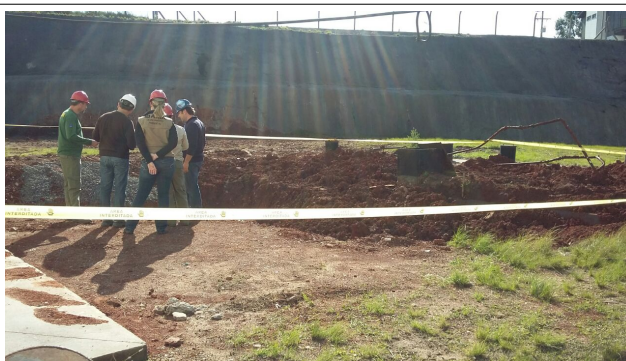
A ETE doméstico das Fases A e B está operando, ao passo que a ETE cloacal da fase C encontra-se em fase de execução das fundações (foto 18) do reator e do filtro anaeróbio.

Foto 18. Local das fundações da ETE cloacal da fase C.

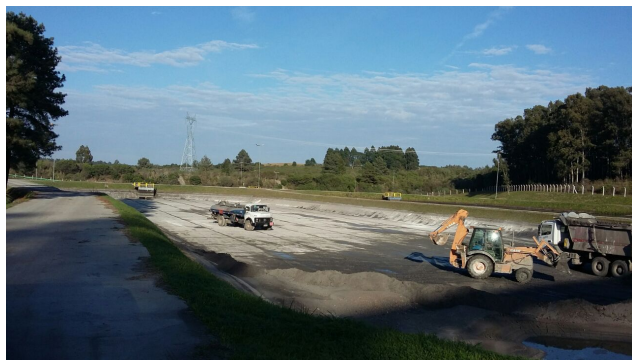
Encontrava-se em execução a limpeza da bacia de decantação (BD) 01 (foto 19), já tendo sido concluída a retirada de sedimentos da BD 05 (foto 20). Não se observou manchas de óleo nos sedimentos depositados da BD 05 tampouco no sobrenadante das demais bacias que se encontravam operando (foto 21) ou em barreira de retenção flutuante (foto 22) instalada em canal de ligação à casa de bombas. Esta constatação vem ao encontro das observações referentes ao funcionamento eficaz das CSAOs e segregação dos efluentes oleosos do esgoto pluvial devendo, entretanto, ser corroborada pelas análises físico-químicas dos efluentes no âmbito do respectivo programa de monitoramento, a serem analisadas pela equipe da DILIC que conduz o processo de licenciamento.

Foto 19. Remoção dos sedimentos na BD 01.

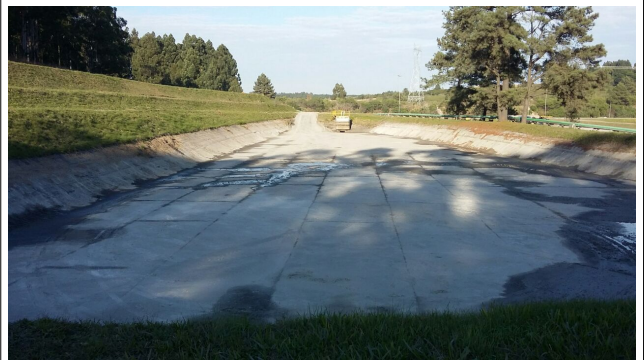
Foto 20. Bacia de decantação 05 limpa.

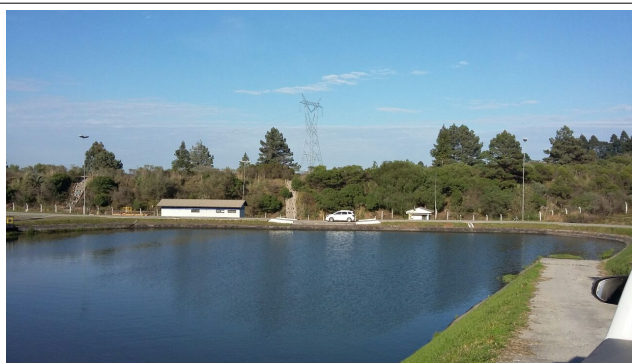
Foto 21. Bacia de decantação 04 sem manchas de óleo.

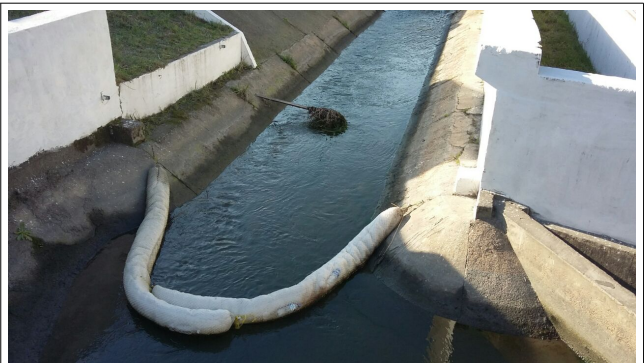
Foto 22. Barreira de retenção sem indícios de óleo.

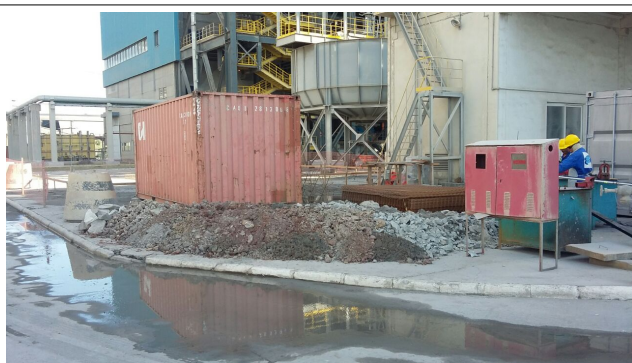
As fundações das duas caldeiras auxiliares da Fase C estão sendo concretadas (fotos 23 e 24), havendo previsão de conclusão completa do projeto até 23/11/2017, incluindo seu comissionamento, partida, testes operacionais, treinamento e aceitação definitiva, conforme cronograma em anexo. Caso obedecido o cronograma, atender-se-á o disposto no item 9 do Termo de Audiência.

Foto 23. Instalação das caldeiras auxiliares da Fase C.

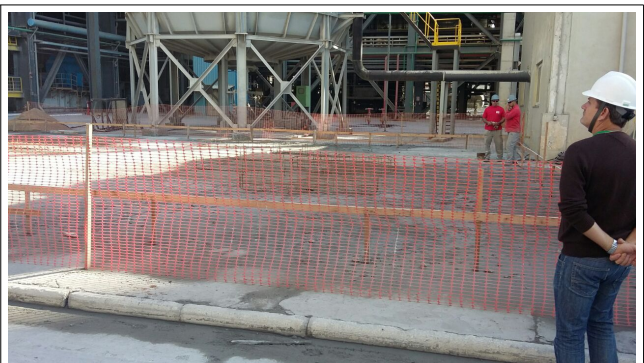
Foto 24. Fundações das caldeiras auxiliares.

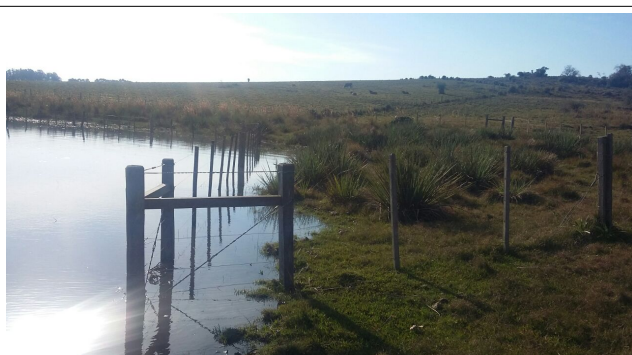
Foram vistoriadas duas das áreas de APP do reservatório de água cercadas para evitar a entrada do gado e possibilitar a regeneração e desenvolvimento da vegetação nativa. Uma se situa no entorno do ponto de coordenadas 31°30'54"S/53°40'07"W, tendo aproximadamente 20x50m (foto 25), e a outra tem como vértice sudoeste o ponto de coordenadas 31°30'32"S/53°39'58"W, delimitando área de aproximadamente 60x150m (foto 26). Em ambas foram construídas cercas com cinco fios de arame nos quatro lados das áreas, inclusive na face voltada para o reservatório, prevenindo a entrada de animais em situações de deplecionamento. Já se observa na área desenvolvimento mais acentuado da vegetação herbácea e arbustiva nas áreas cercadas quando comparadas às áreas contíguas com livre acesso do gado. Além destas áreas, outro setor foi cercado na APP do reservatório e o acesso à ilha também foi restringido com a implantação de cerca. Não foram realizados novos plantios convencionais tampouco utilizadas técnicas alternativas como revegetação a partir de ilhas ou instalação de poleiros.

Foto 25. Área de Preservação Permanente cercada junto ao reservatório.

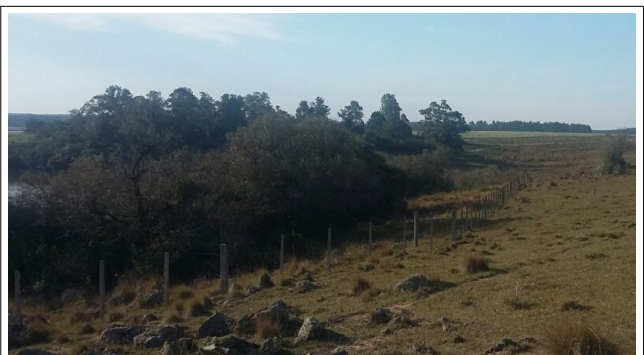
Foto 26. Área de Preservação Permanente cercada junto ao reservatório.
