## RELATÓRIO DE VISTORIA GTECAD N.º 003/2018

**Identificação:** Acompanhar a coleta de água, sedimento, solo e peixes para análise de metais, ao longo do rio Ipiranga e lagoas marginais, realizada pela equipe da H&P, contratada da Fundação Renova a pedido da comunidade Quilombola de Degredo e da CT-IPCT.

**Assunto:** Vistoria Técnica – Rio Ipiranga, Linhares/ES.

**Data da vistoria:** 03 a 06 de Setembro de 2018.

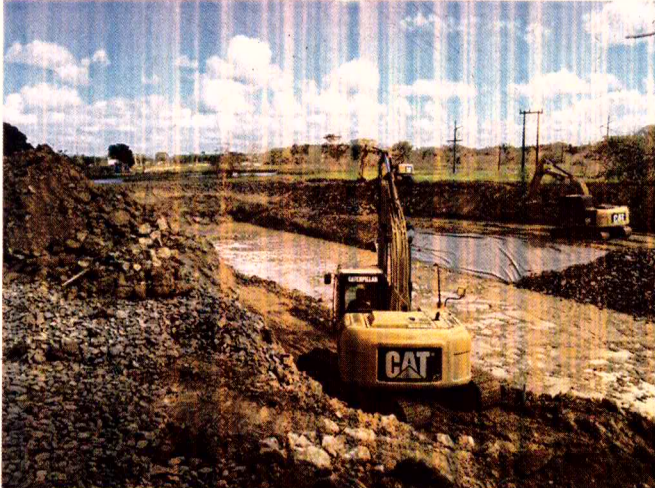
Foto 1: Construção do canal na Lagoa Juparanã, Linhares/ES

A equipe do GTECAD/IEMA-ES composta por Paulo e Thales, no dia 03, deslocou-se, inicialmente, até a cidade de Linhares, onde visitaram as Lagoas Juparanã para acompanhamento do andamento do alargamento do canal de comunicação com o Rio Doce (foto 1), e, posteriormente, a Lagoa Nova para verificação da situação atual da mesma as vésperas do período de cheias que estão por vir (foto 2). A verificação da situação das lagoas foi realizada na parte da manhã, uma vez que a reunião de alinhamento, junto à comunidade Quilombola de Degredo e a equipe da Fundação RENOVA, estava programada para 14h.

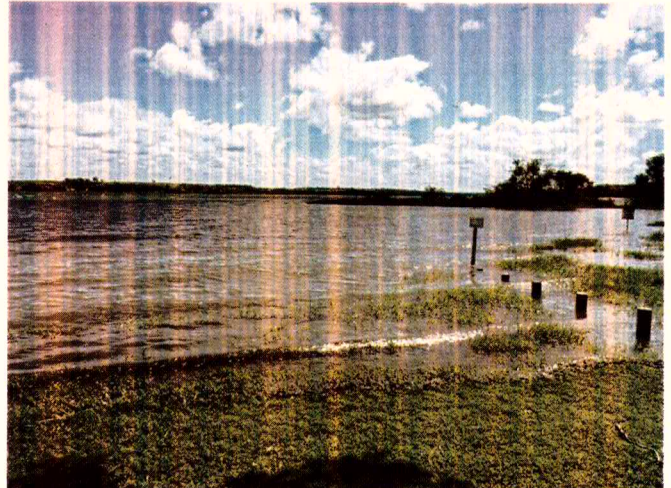
Foto 2: Área Alagada da Lagoa Nova, Linhares/ES

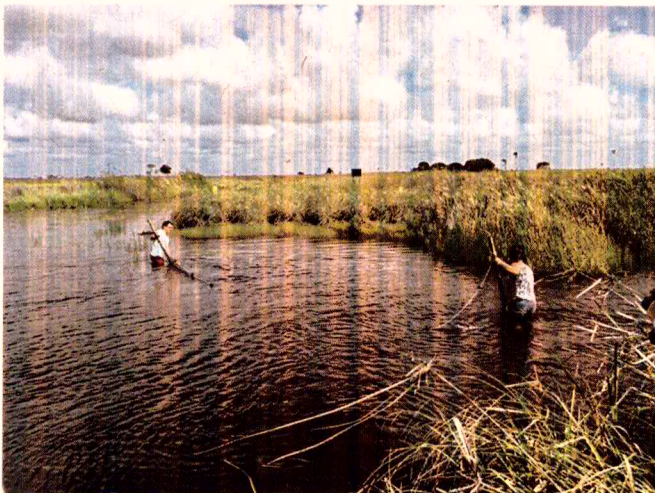
Foto 3: Primeira tentativa de capturar peixes para filetagem

No dia 04 (terça-feira), o encontro ocorreu no Bar do Ailton para realizar a pesca no rio Ipiranga, ao fundo de sua propriedade, utilizando técnicas e costumes rotineiramente utilizados pelos locais. A primeira tentativa de coleta foi realizada com uma rede de malha fina (foto 3), porém não se obteve sucesso de coleta. Posteriormente, seguiu-se a jusante do bar do Ailton, mas novamente não obtendo sucesso (foto 4). A terceira tentativa foi realizada no encontro do "riozinho" (canal aberto do rio Ipiranga que possui contato esporádico com o oceano), localizado em Pontal do Ipiranga (fotos 5). Neste ponto obteve-se sucesso, pois foi pescado *Geophagus brasiliensis* (Carás) de pequeno porte e, na quarta tentativa, já na foz do Rio Ipiranga (distrito de Barra Seca/ES), foram pescadas outras espécies como *Mugilidae* (Tainha) e *Centropomus* (Robalo), totalizando doze indivíduos (fotos 6).

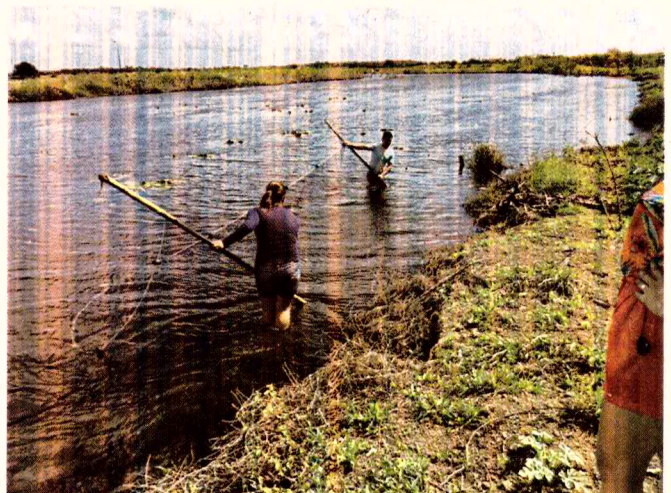
Foto 4: Segunda tentativa de capturar peixes para filetagem

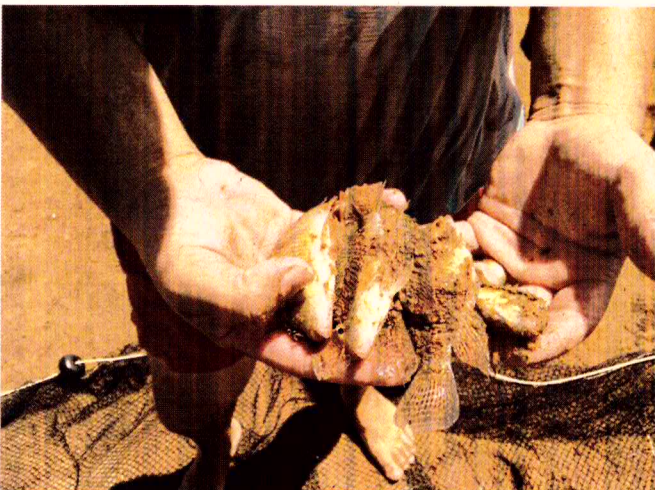
Foto 5: Terceira tentativa de capturar peixes para filetagem com coleta de Carás

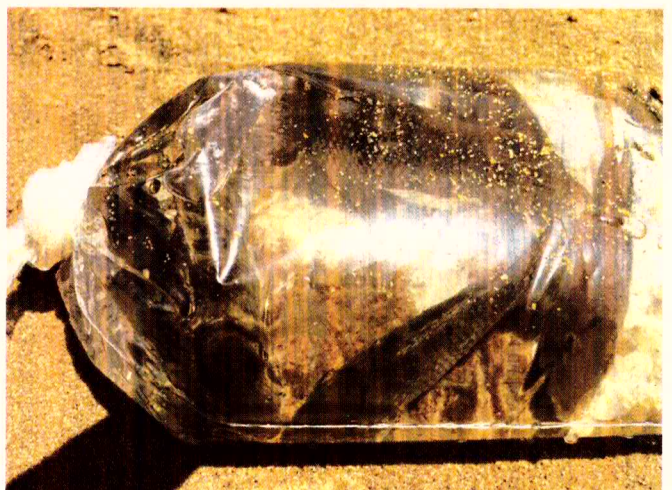
Foto 6: Quarta tentativa de capturar peixes para filetagem com coleta de Tainha

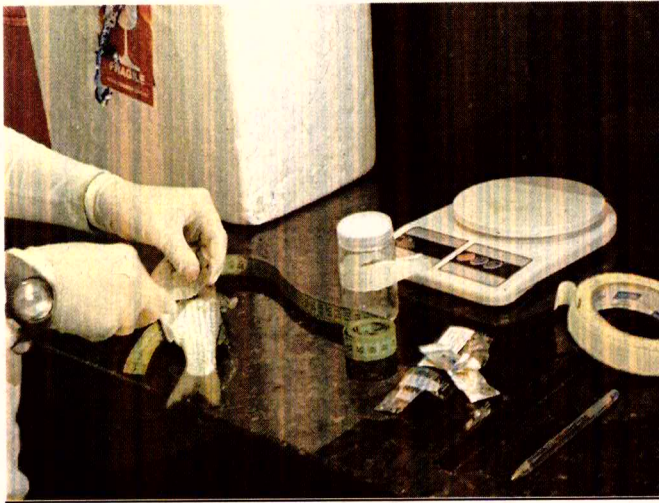
Foto 7: Filetagem em amostras de Tainhas

Após retorno a Pontal para almoço, a equipe ficou completa com os outros dois técnicos do GTECAD/IEMA-ES, Adelino e Emília para participar do acompanhamento das coletas. Na parte da tarde foram realizadas a filetagem dos indivíduos coletados. De acordo com a bióloga Roberta, que realizou a amostragem, a técnica de filetagem (foto 7) é utilizada por se assimilar ao consumo do peixe, em forma de "filé". Dentre os doze indivíduos coletados, apenas uma espécie (*Geophagus brasiliensis* - Carás) necessitou de amostragem composta devido ao seu tamanho e peso.

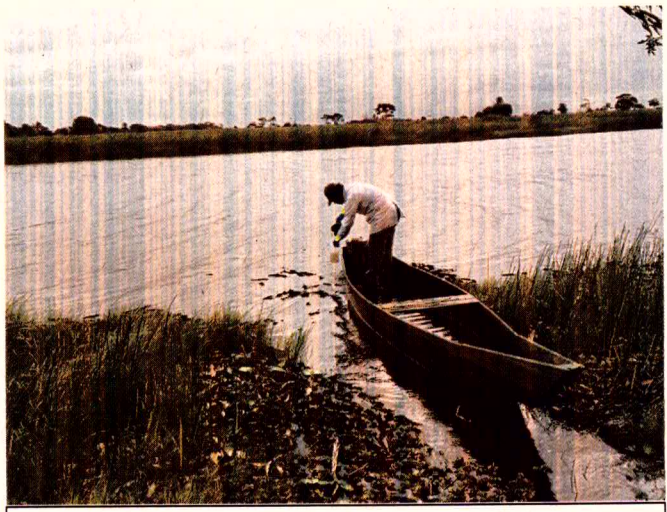
Foto 8: Coleta de água no ponto 1, propriedade do Sr. Sival

O primeiro ponto de coleta denominado "vila" foi alterado devido à má condição da água. A coleta foi alterada para a propriedade do Sr. Sival e, neste ponto, foi realizada a coleta de água e sedimento (foto 8). O segundo ponto foi realizado na propriedade do Sr. José Costa, também coletado água e sedimento (foto 9). Cabe ressaltar que para a coleta de água a equipe se deslocou para a outra margem do rio Ipiranga, paralelo ao ponto de coleta inicial, devida às condições da água. Para se coletar a água, deve-se ter um fluxo laminar e não se pode coletar em água parada. Por conta disso, a equipe se deslocou para um local viável para coleta de água. O terceiro ponto foi coletado na propriedade do Sr. Pedro Candido já no início da noite. Neste ponto foram coletados água, sedimento e solo marginal. O quarto ponto, denominado de "riozinho", foram realizadas coletas de água e sedimento, finalizando as atividades de campo já à noite.

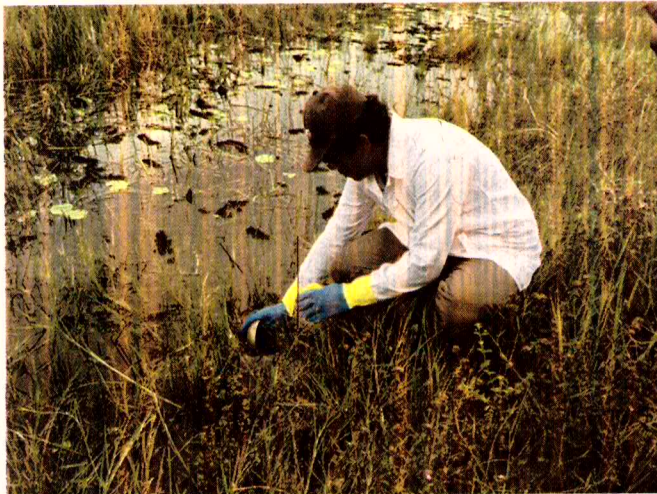
Foto 9: Coleta de sedimento de fundo ponto 2, propriedade do Sr. José Costa

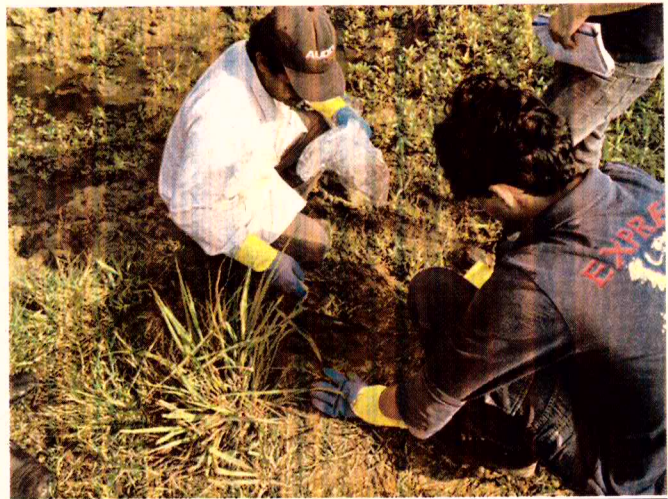
Foto 10: Coleta de solo no ponto testemunho 3

O dia 06 foi realizado as campanhas em pontos mais distantes. O primeiro ponto denominado de "testemunho 03" foi realizado as coletas de sedimento de fundo e solo marginal (foto 10). Os pontos denominados de testemunhos são considerados pontos de controle para determinar as características naturais da região e evitar conclusões equivocadas. O segundo ponto foi coletado água e sedimento de fundo na foz do rio Ipiranga, denominado de "Barra 1" e que, provavelmente, adentrou a lama de rejeito oriundo do mar (Foto 11). O terceiro ponto de coleta foi realizado no atracadouro de Barra

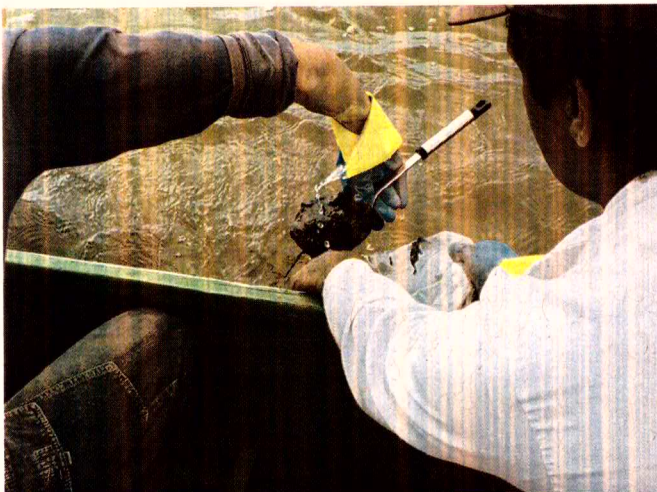
Foto 11: Coleta de sedimento de fundo, na foz do rio Ipiranga. Barra Seca/ES

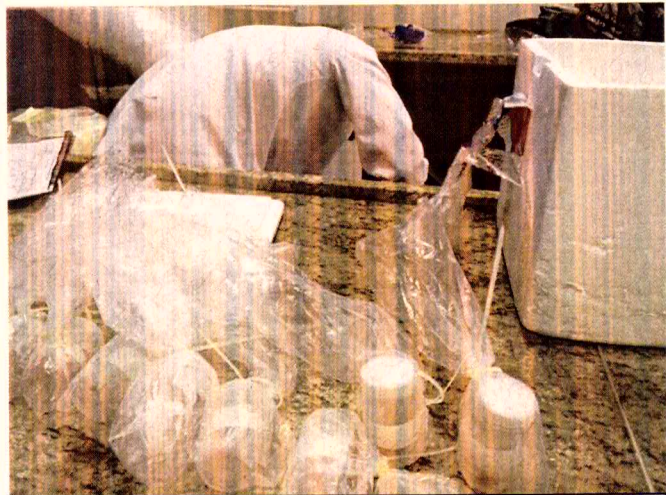
Foto 12: Entrega de peixes filetados ao laboratório Bioagri, Serra/ES

Com o término da amostragem no ponto “testemunho 1”, a equipe do GTECAD/IEMA-ES deslocou-se para o laboratório Bioagri para acompanhar a entrega do material de filetagem, à pedido da comunidade. A entrega foi realizada no final da tarde, no laboratório localizado no município de Serra/ES, pela bióloga Roberta, da H& P (foto 12).
