**Relatório de Resposta Operação Águas IBAMA- Fase Argos
III_Rev00**

Programa de Recuperação Ambiental área 01

Julho/2017.

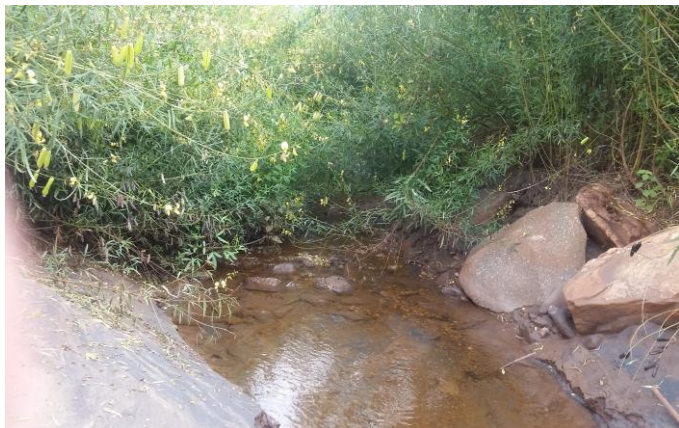
Imagem 01- Calha do Tributário TG 22, março de 2017.

A reconformação e revegetação realizadas nas calhas e planícies dos tributários contribuiu diretamente para redução da turbidez desses, uma vez que minimizou o carreamento de sedimentos. Essa situação é visível nos tributários, conforme imagens abaixo:

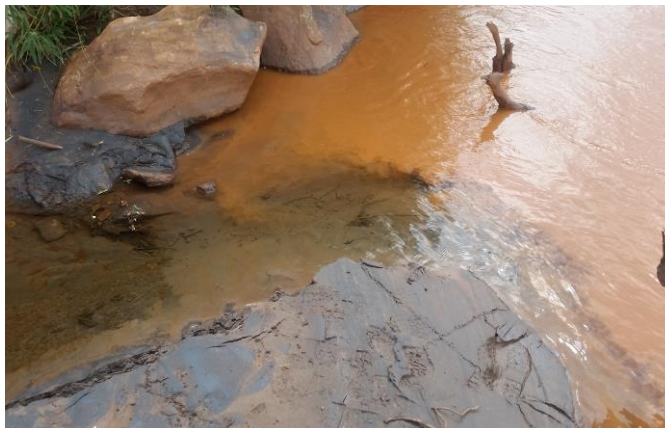
Imagem 02- Foz do Tributário TG 22 no Rio Gualaxo do Norte, março de 2017.

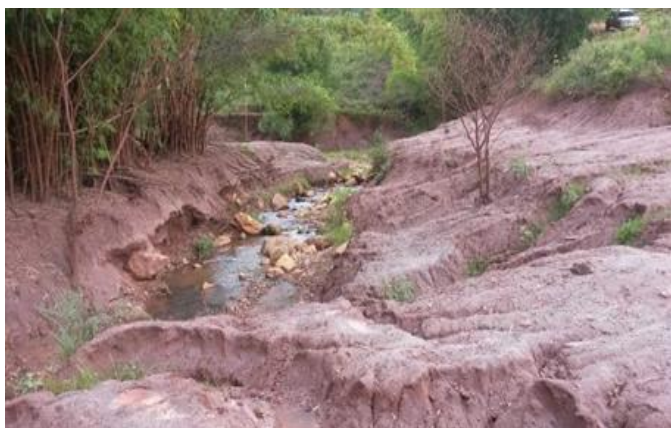
Imagem 03- Calha do Tributário TG 52, janeiro de 2016.

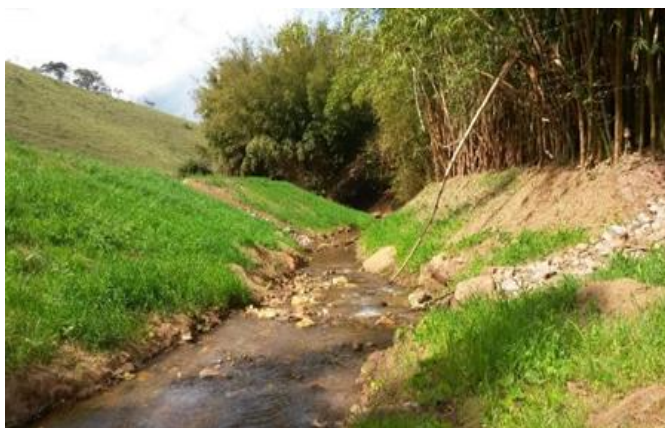
Imagem 04- Calha do Tributário TG 52, março de 2017.

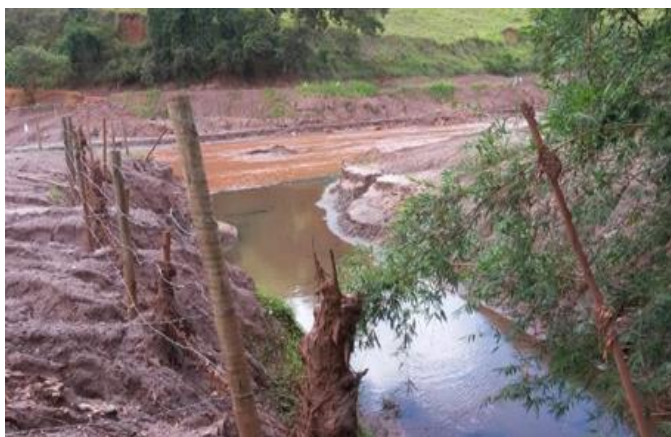
Imagem 05- Foz do Tributário TG 52, janeiro de 2016.

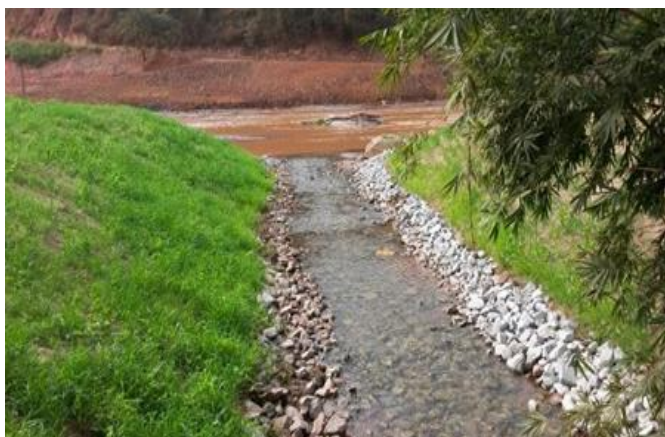
Imagem 06- Foz do Tributário TG 52, março de 2017.

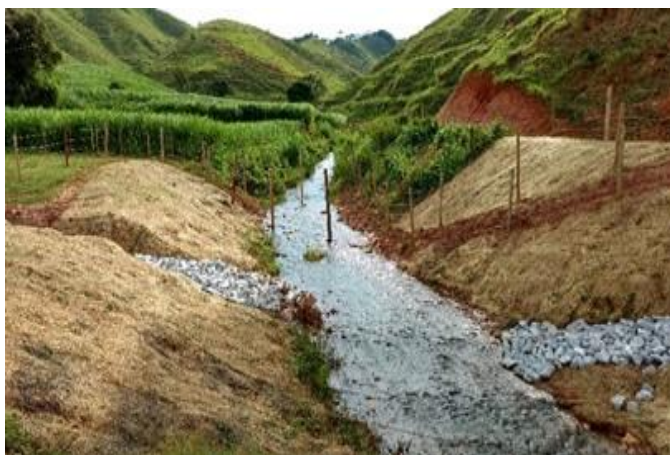
Imagem 07- Cercamento realizado no Tributário TC 06.

Como premissa para proteção dos tributários foram instaladas cercas no entorno das áreas revegetadas, não somente APP's. Tais cercamentos visam a proteção das áreas contra o pisoteio, pastejo de animais de criação e outros usos indesejados durante o período de reabilitação das áreas, o que pode prejudicar o desenvolvimento da vegetação.

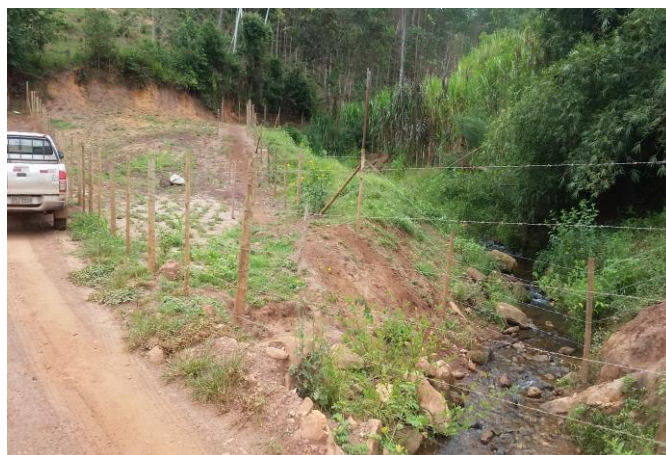
Imagem 08- Cercamento realizado no Tributário TG 26.

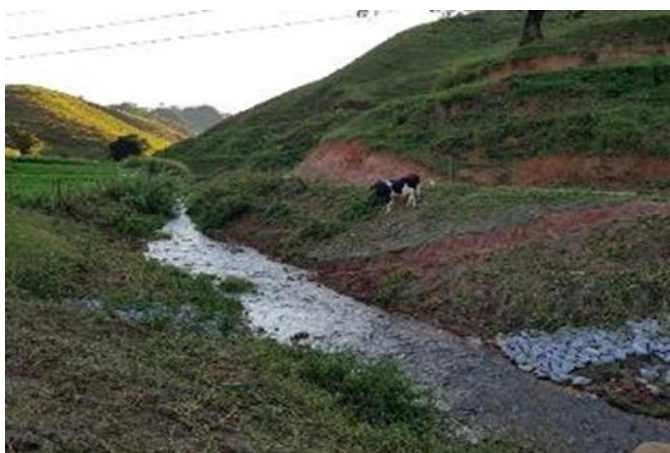
Embora todas as ações relatadas acima sejam adotadas, ainda ocorrem problemas nas áreas onde as atividades de bioengenharia já foram finalizadas, como o uso indevido do solo para criação de gado. Essas áreas são, em grande parte, propriedades particulares que foram usadas historicamente para pastagem e produção de cultivos. Esses procedimentos que geralmente são de conhecimento e anuência dos proprietários causam atraso, retrabalho e a área fica suscetível a processos erosivos.

Imagem 09- Tributário TC06 depois da entrada de animais em sua calha e margem - Área 15B – Área rural de Barra Longa.

Periodicamente são realizadas inspeções nas cercas instaladas nas áreas e os danos identificados são reparados.

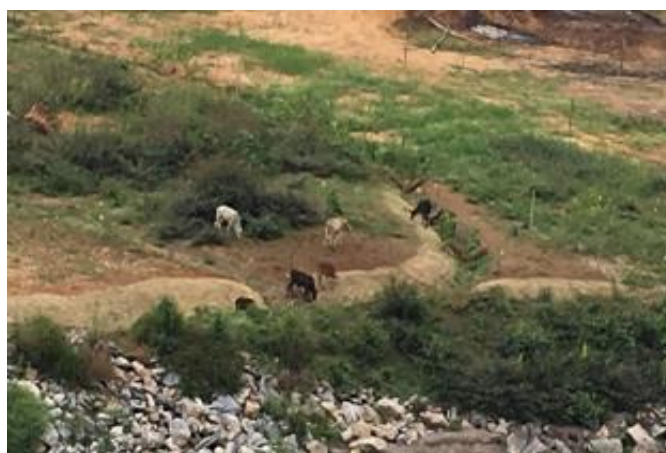
Imagem 10- Presença de gado- Área 15 A- Área urbana de Barra Longa.

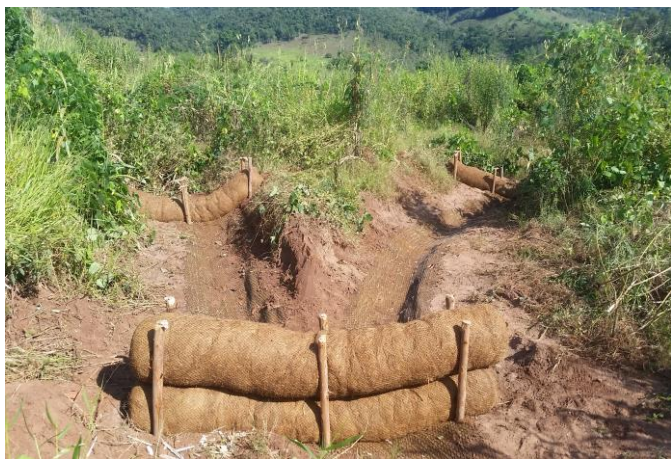
Imagem 11- Aplicação de retentores de sedimentos nas planícies.

Os projetos, e conseqüentemente a execução da recuperação dos tributários contemplam obras de drenagem superficial, reconformação dos tributários, uso de estruturas dissipadoras de energia hidráulica e de conservação do solo, visando a correção ou reconstrução das estruturas existentes, considerando toda a bacia de drenagem.

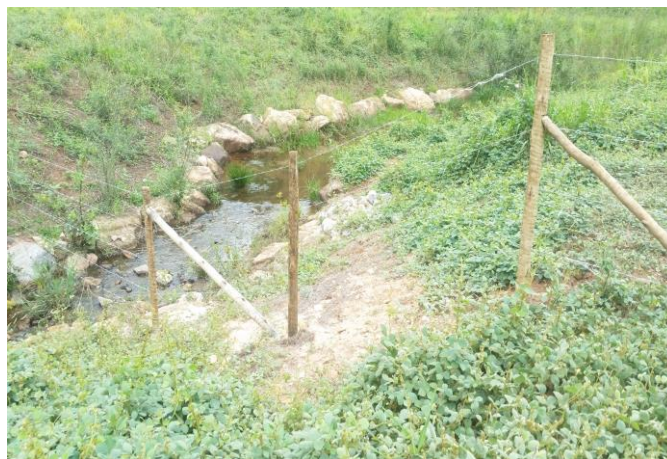
Imagem 12- Construção de enrocamento nas margens.

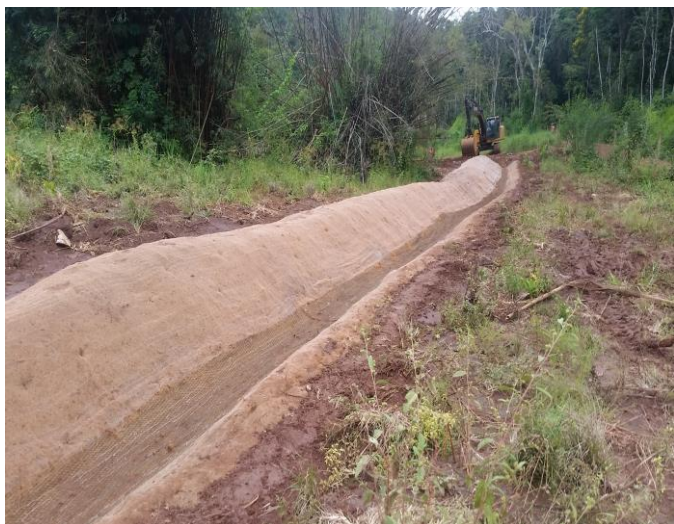
Imagem 13- Canaletas de drenagem construídas nas planícies de inundação.

Logo, seguindo as diretrizes dos projetos executivos elaborados para cada caso identificado, as obras de drenagens superficiais foram executadas considerando toda a bacia de entorno e conseqüentemente seu aporte hídrico superficial. Onde necessário, bacias de dissipação de energia foram implantadas na foz de cada tributário, com vistas à mitigação dos processos erosivos e os métodos de conservação de solo aplicados nas planícies de forma a proporcionar estabilização e promover reabilitação estrutural.

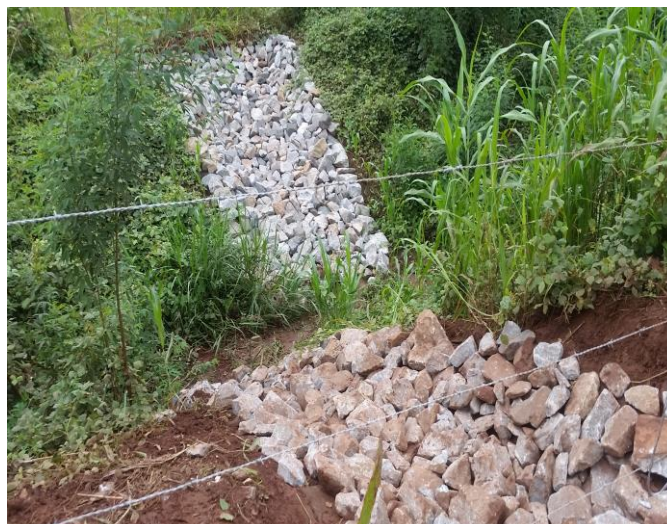
Imagem 14- Descidas d'água construídas nas planícies de inundação.

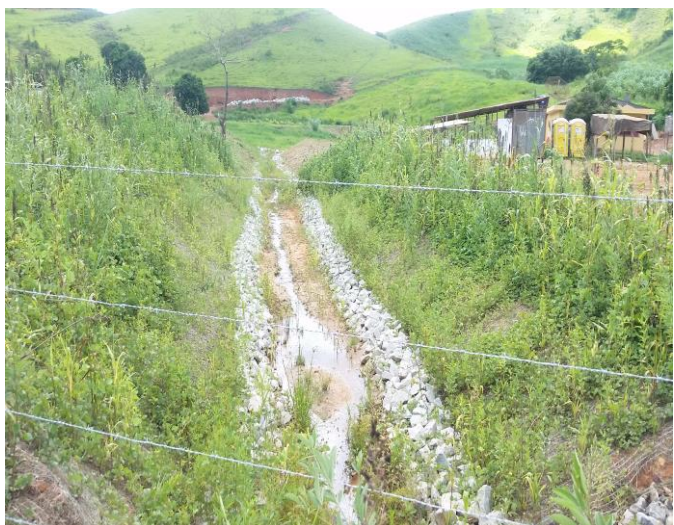
Imagem 15- Aplicação de mix e enrocamento nos tributários, de acordo com projeto executivo.

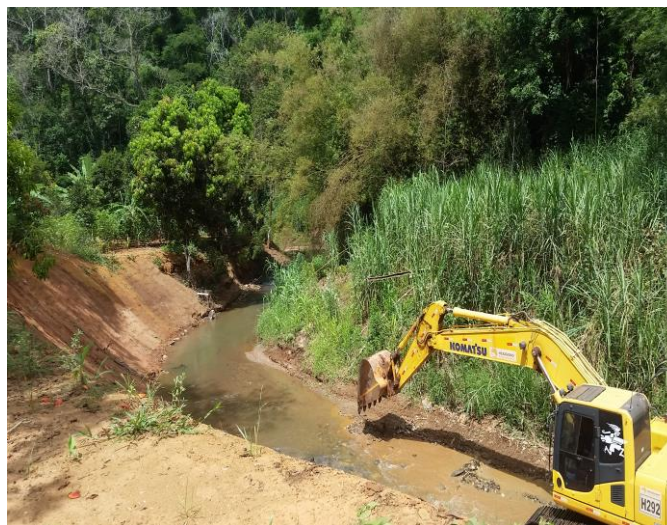
Imagem 16- Reconformação das calhas dos tributários, de acordo com projeto executivo.

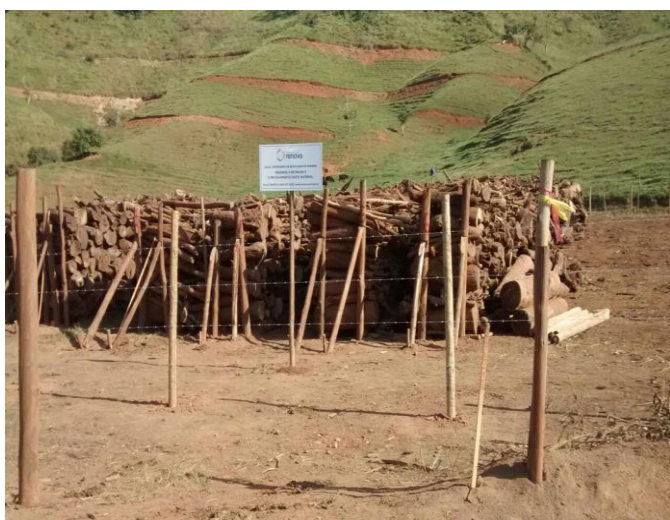
Imagem 17- Estoque Temporário de material lenhoso- Barra Longa.

Após a orientação da SEMAD de vedar a utilização do material lenhoso e que o mesmo deveria estar devidamente armazenado para fins de fiscalização, a Fundação Renova promoveu o devido cercamento dos depósitos e sinalizou as áreas de modo a coibir os roubos de madeira que constantemente vinham ocorrendo.

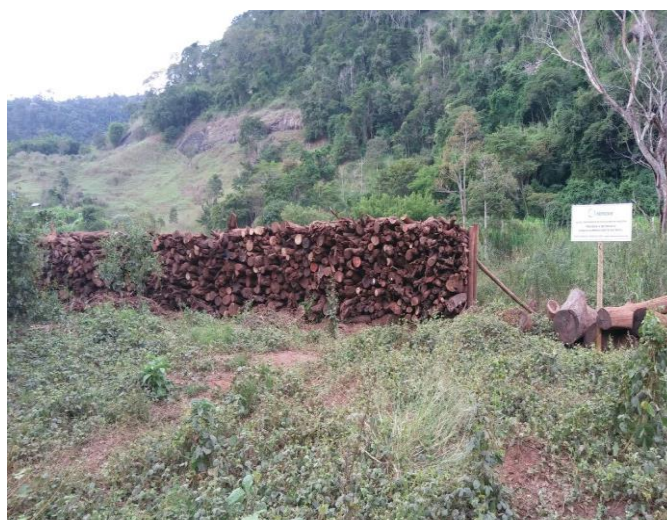
Imagem 18- Estoque Temporário de material lenhoso- Campinas.

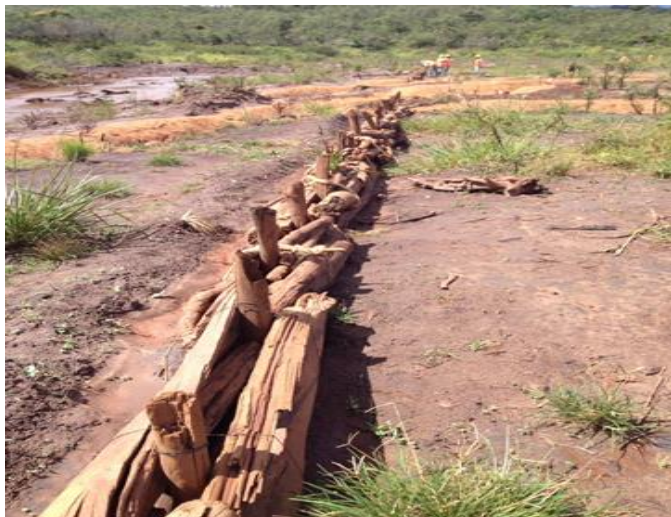
Imagem 19- Uso da madeira nas obras de Bioengenharia como feixe de galhadas.

Atendendo à orientação do IBAMA quanto à utilização deste material lenhoso preferencialmente em obras de recuperação ambiental, como em enrocamentos e paliçadas, a Fundação Renova iniciou a utilização desse material.

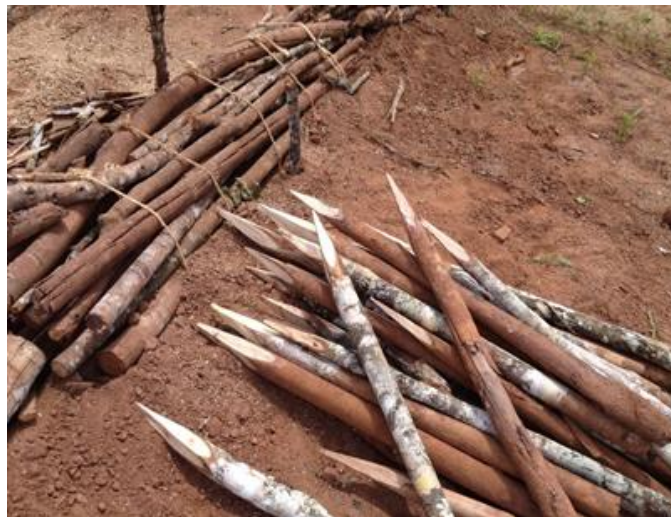
Imagem 20- Uso da madeira nas obras de Bioengenharia como estacas.

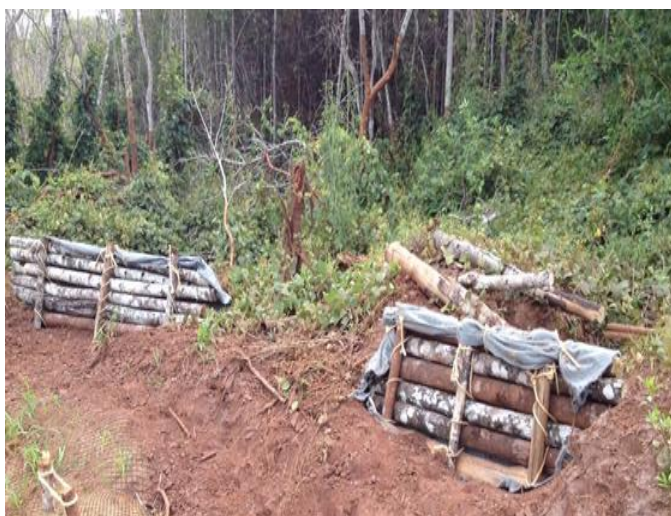
Imagem 21- Uso da madeira nas obras de Bioengenharia como paliçadas.

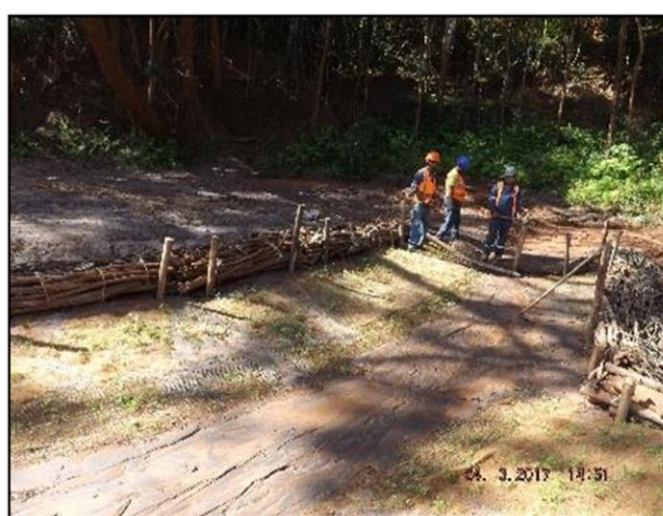
Imagem 22- Uso da madeira nas obras de Bioengenharia.

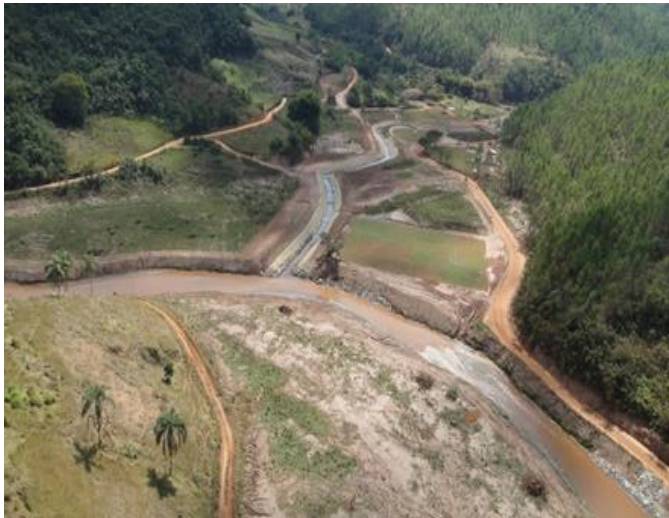
Imagem 23- Vista do TG18 a partir da margem direita- Agosto de 2016.

Periodicamente são realizadas inspeções nas áreas onde ocorreram as intervenções a fim de monitorar e reparar possíveis danos e necessidades de manutenções identificadas, buscando garantir o sucesso do controle dos processos erosivos e carreamento de sedimentos para os cursos d'água.

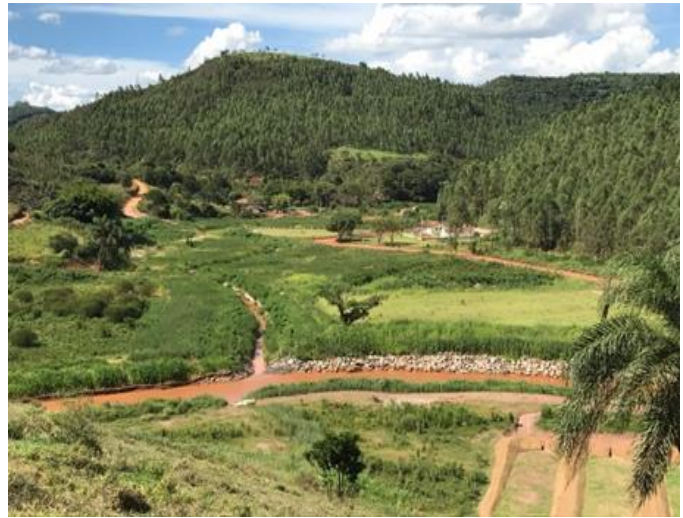
Imagem 24- Vista do TG18 a partir da margem direita- Fevereiro de 2017.

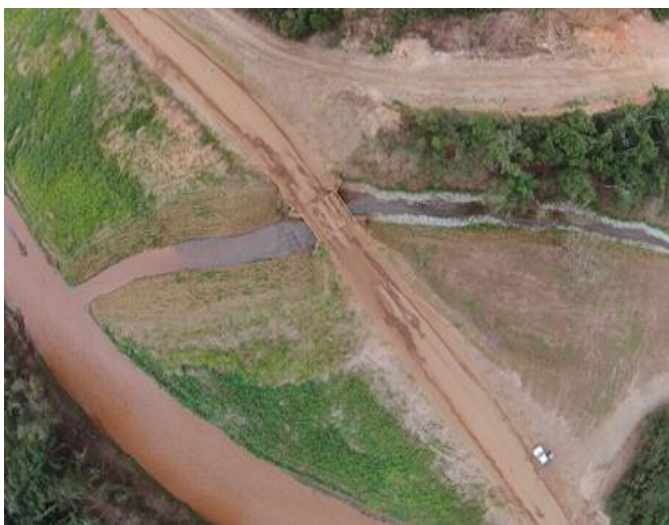
Imagem 25- Vista Aérea TG-30- Maio de 2016.

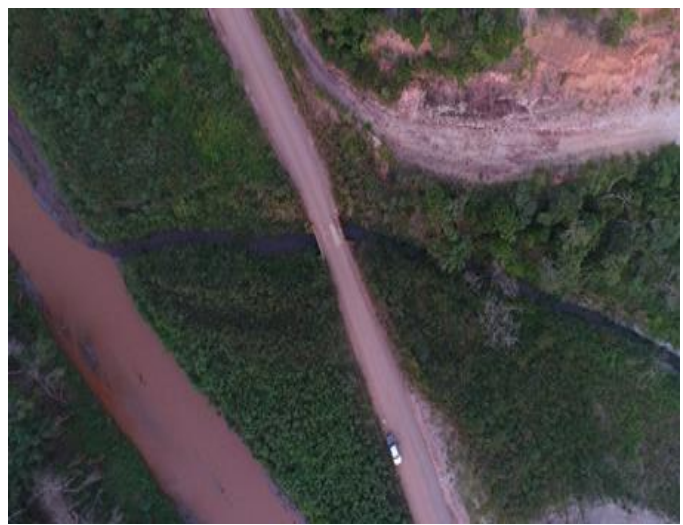
Imagem 26- Vista Aérea TG-30- Maio de 2017.

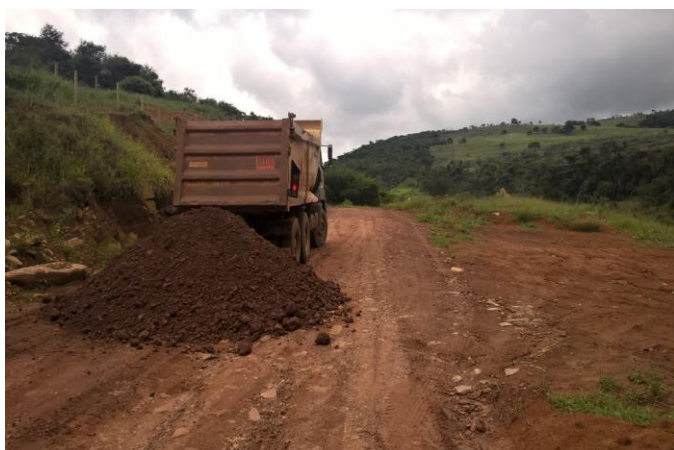
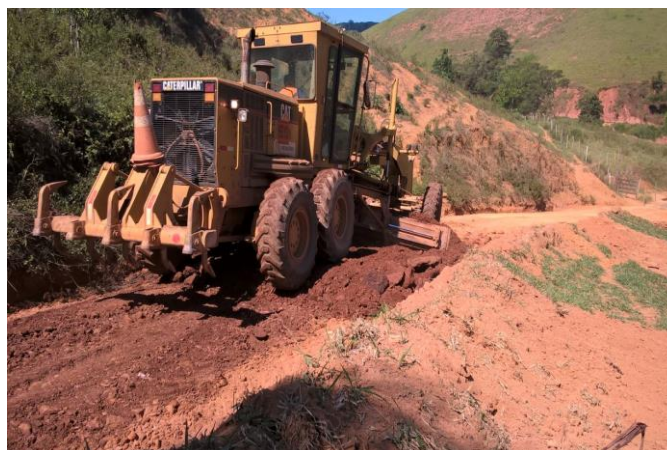
Imagem 27- Manutenção de estradas e acessos.

Imagem 28- Manutenção de estradas e acessos.

A Fundação Renova realiza as manutenções em estradas e acessos às áreas diretamente afetadas onde ocorrem obras de recuperação ambiental. Essas obras acontecem de acordo com a demanda de cada área. A partir da execução das melhorias nas estradas e acessos, as águas pluviais são direcionadas para o bordo da pista, onde geralmente existem as valetas de drenagem sem revestimento. Quando necessário, é acrescentado cascalho nos pontos mais críticos e compactação da área para assegurar mais aderência na pista.

A área de infraestrutura da Fundação Renova disponibiliza os seguintes equipamentos para execução desses trabalhos: caminhões basculantes, moto niveladoras, retroscavadeiras e rolos compactadores.
