Memorial Descritivo

Utilização do material lenhoso

Fundação Renova

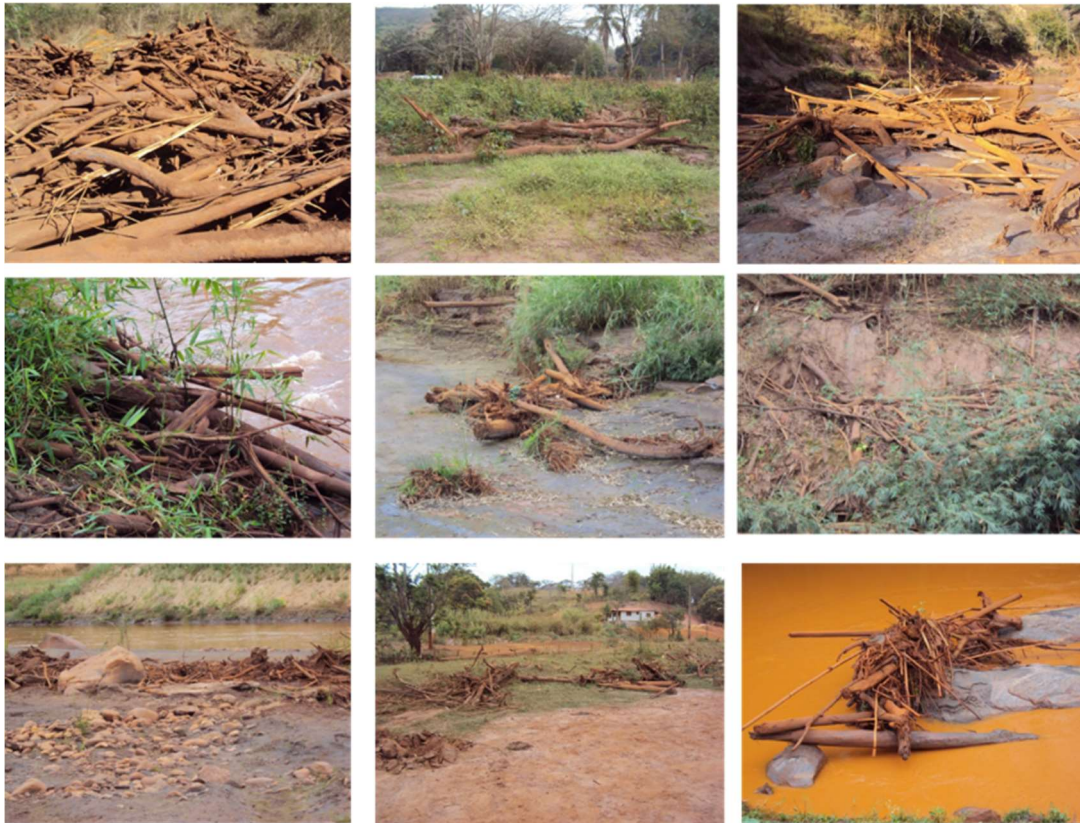
Na figura 01, mostrada abaixo, seguem exemplos de deposição de madeira em pontos diversos.

Figura 1 - Exemplos de deposição de madeira em pontos diversos.

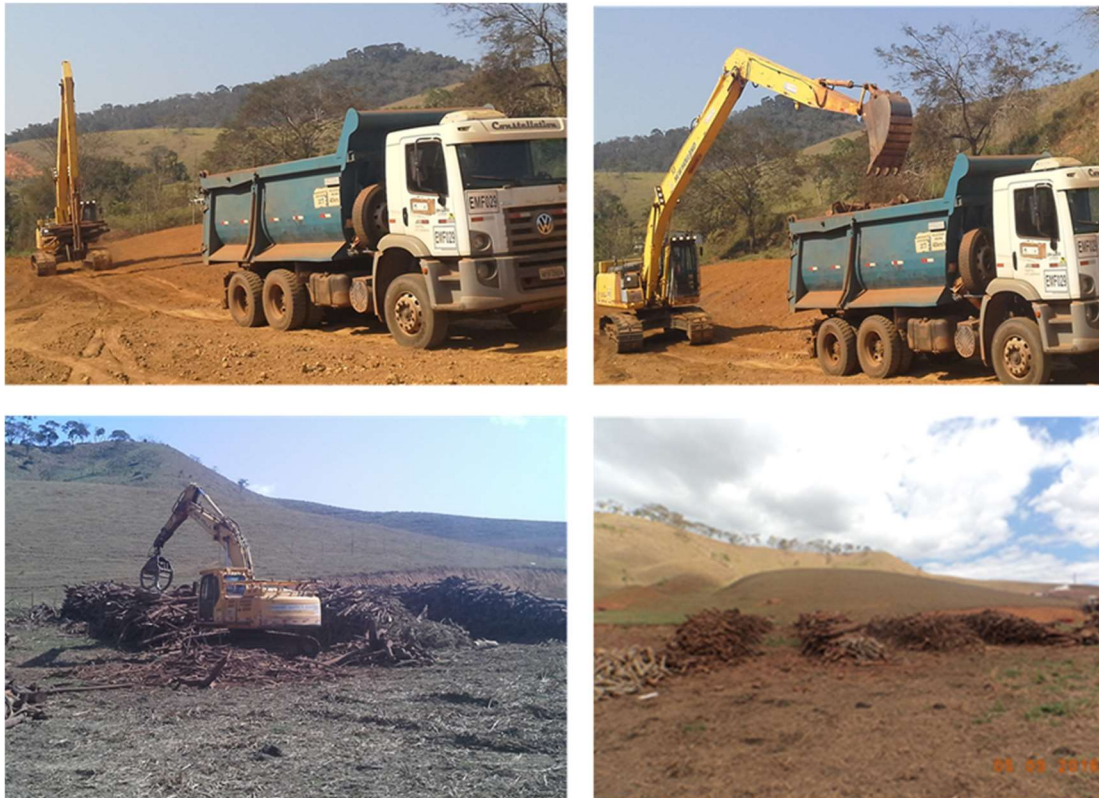
A madeira, apenas a que se encontra solta e depositada ao longo das margens do rio é traçada com uso de motosserra, recolhida mecanicamente e em seguida é transportada para pontos de estoque, previamente definidos, até que seja dado o destino final da mesma. A figura 03, mostrada abaixo mostra o recolhimento e deposição de madeira.

Figura 3- Recolhimento e deposição de madeira.

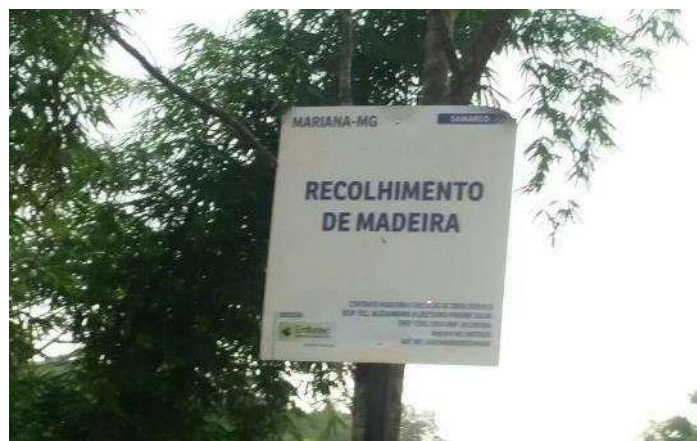
Estes depósitos estão delimitados e serão identificados através de placas, como mostra o modelo abaixo já implantado em campo (ver Figura 4).

Figura 4 - Placa de Identificação de Pátio de Estocagem.

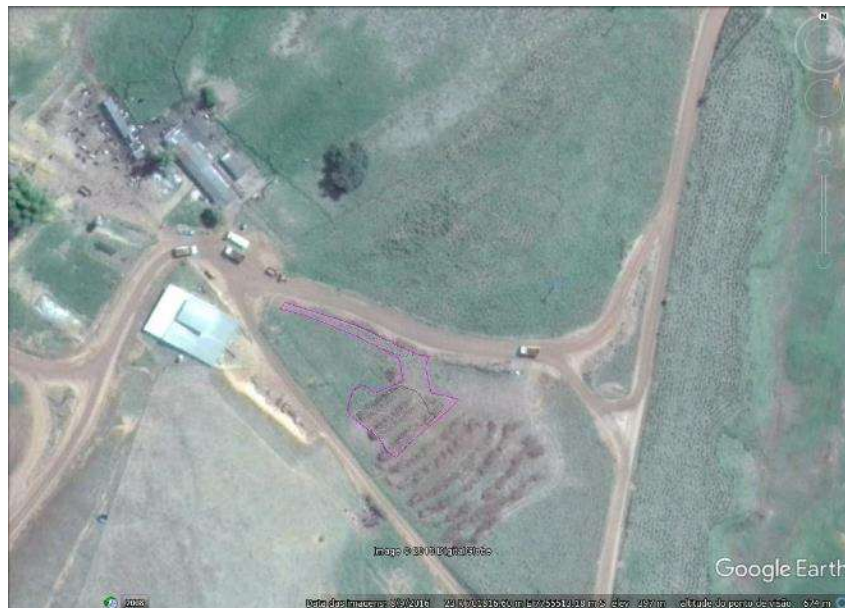
O estoque temporário de Barra Longa está localizado nas coordenadas geográficas de Latitude 20° 17' 18.85" S e Longitude 43° 4' 1.63" O e possui hoje um quantitativo 1.775,637 m<sup>3</sup>. A Figura 6 mostra a delimitação da área utilizada para estocar a madeira recolhida e destinada para este estoque local.

Figura 6- Delimitação da área de estoque de madeira de Barra Longa.

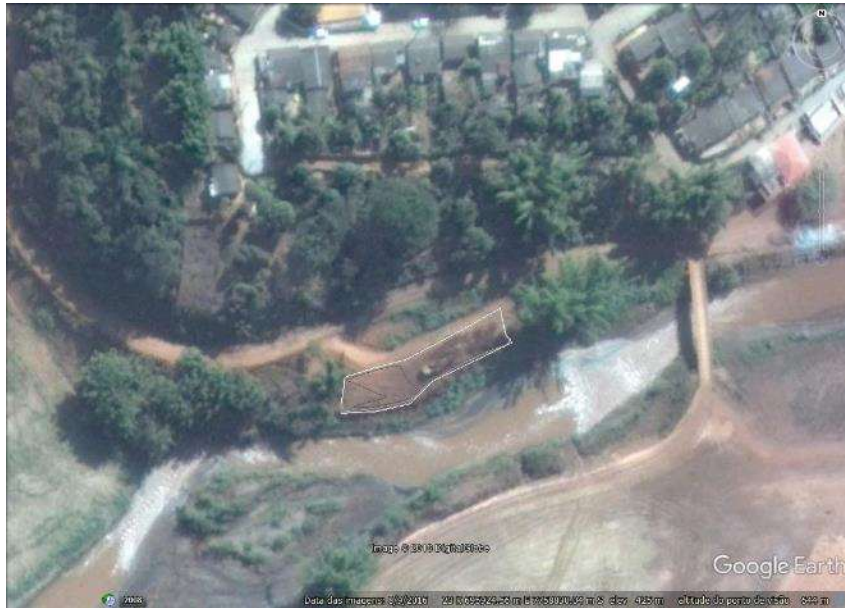
A Figura 8 mostra a delimitação da área utilizada para estocar a madeira recolhida e destinada para este estoque local.

Figura 8 - Delimitação da área de estoque de madeira de Gesteira.

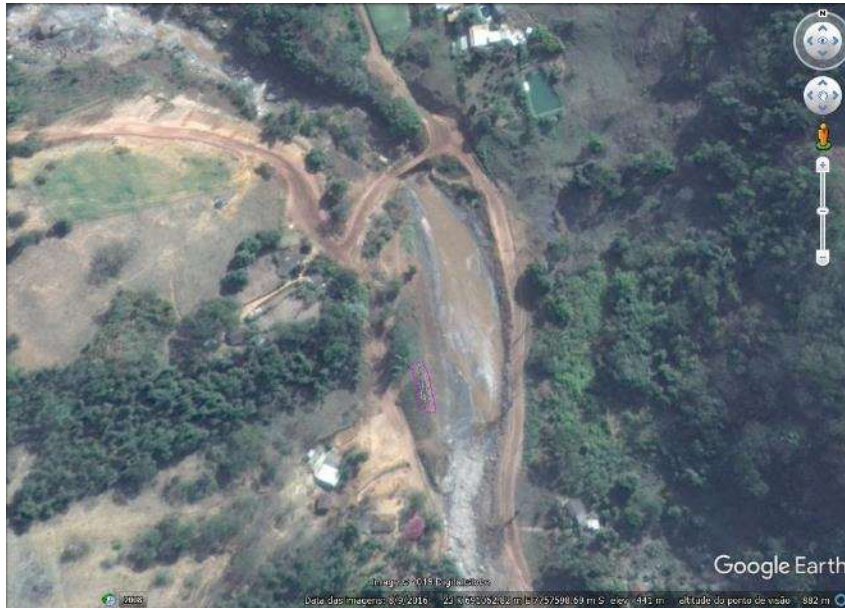
O estoque temporário de Campinas está localizado nas coordenadas geográficas de Latitude 20°16'10.53"S e Longitude 43°10'14.49"O e possui hoje um quantitativo 167,349 m<sup>3</sup>.

Figura 10 - Delimitação da área de estoque de madeira de Campinas.

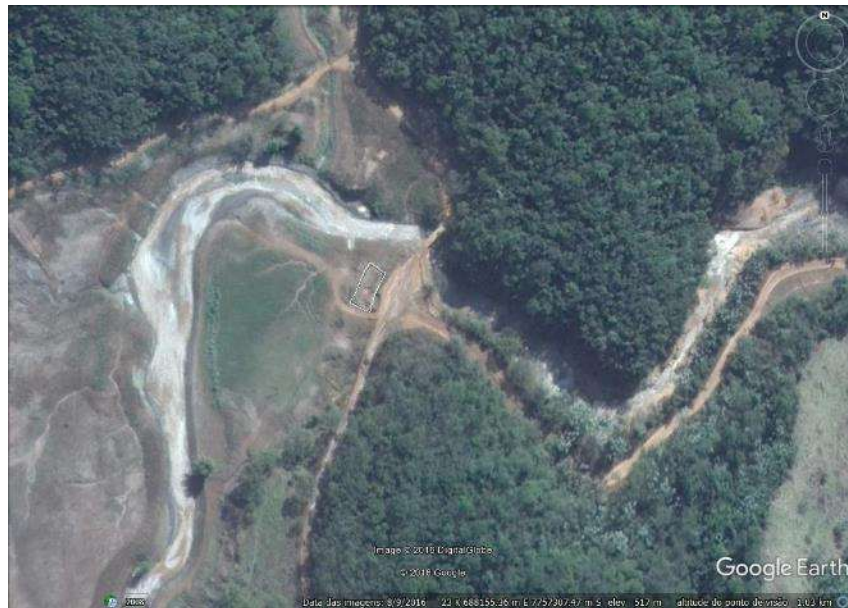
O estoque temporário de Águas Claras (Ponte do Bucão) está localizado nas coordenadas geográficas de Latitude 20°16'20.64"S e Longitude 43°11'54.63"O e possui hoje um quantitativo 1.086,674 m<sup>3</sup>.

Figura 12- Delimitação da área de estoque de madeira de Águas Claras (Ponte do Bucão).

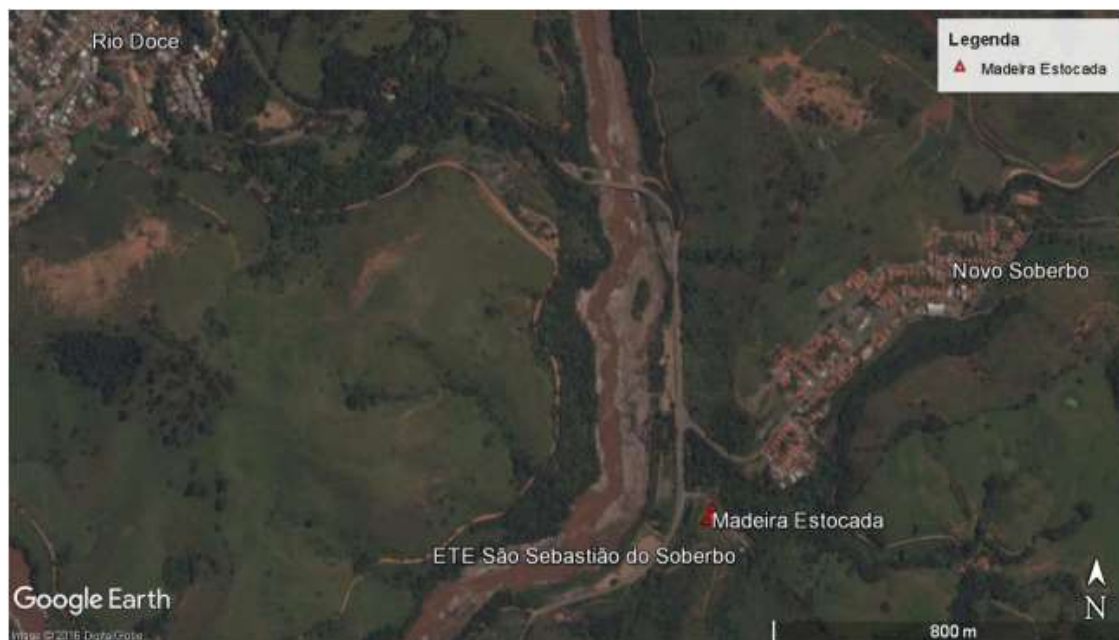
Parte do material lenhoso que ficou retido nos arredores do reservatório da UHE Risoleta Neves foi removido inicialmente em caráter emergencial, logo nas primeiras semanas após o acidente. Ele foi armazenado temporariamente próximo à Estação de Tratamento de Efluentes da comunidade de São Sebastião do Soberbo, no município de Santa Cruz do Escalvado, coordenadas 20°15'17.4"S 42°53'00.1"O (Figura 14).

Figura 14- Localização do armazenamento temporário próximo à ETE  
(Fonte: Estudo H3M).

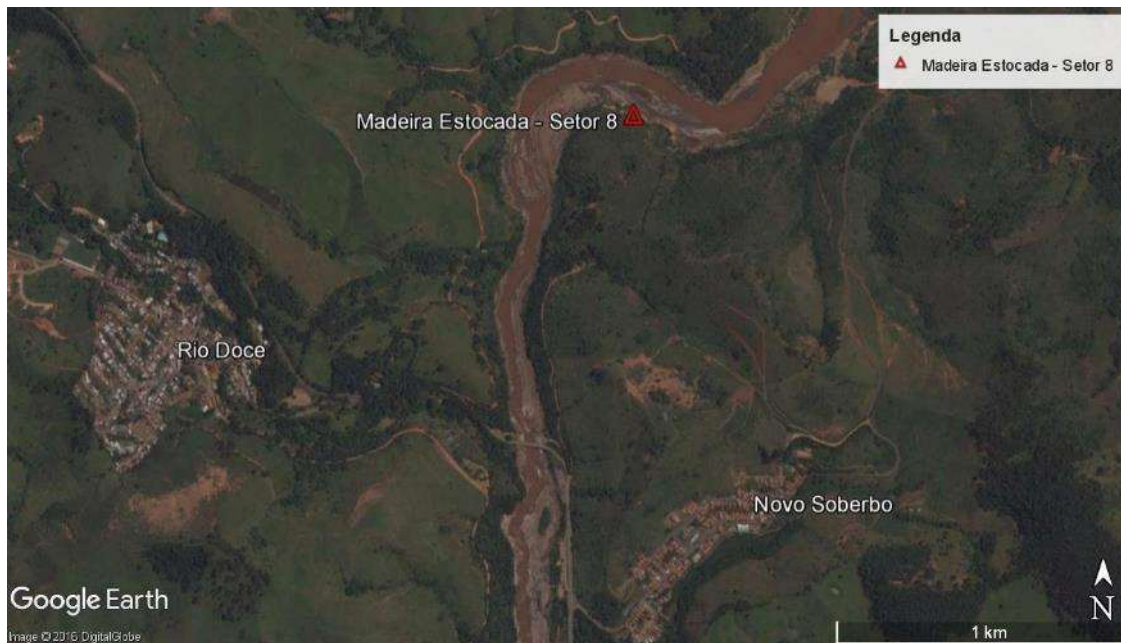
Uma nova campanha, iniciada em julho de 2016, se iniciou para coleta dos materiais vegetais retidos próximos ao Setor 8, local que fazia parte da área inundada da represa da UHE Risoleta Neves, mas que ficou exposta após a abertura das comportas e consequente diminuição do nível d'água. Este material vegetal remanescente foi empilhado no local indicado na Figura 15, cujas coordenadas são 20°14'17.72"S, 42°52'55.06"O.

Figura 15- Localização do armazenamento temporário no Setor 8.  
(Fonte: Relatório H3M)

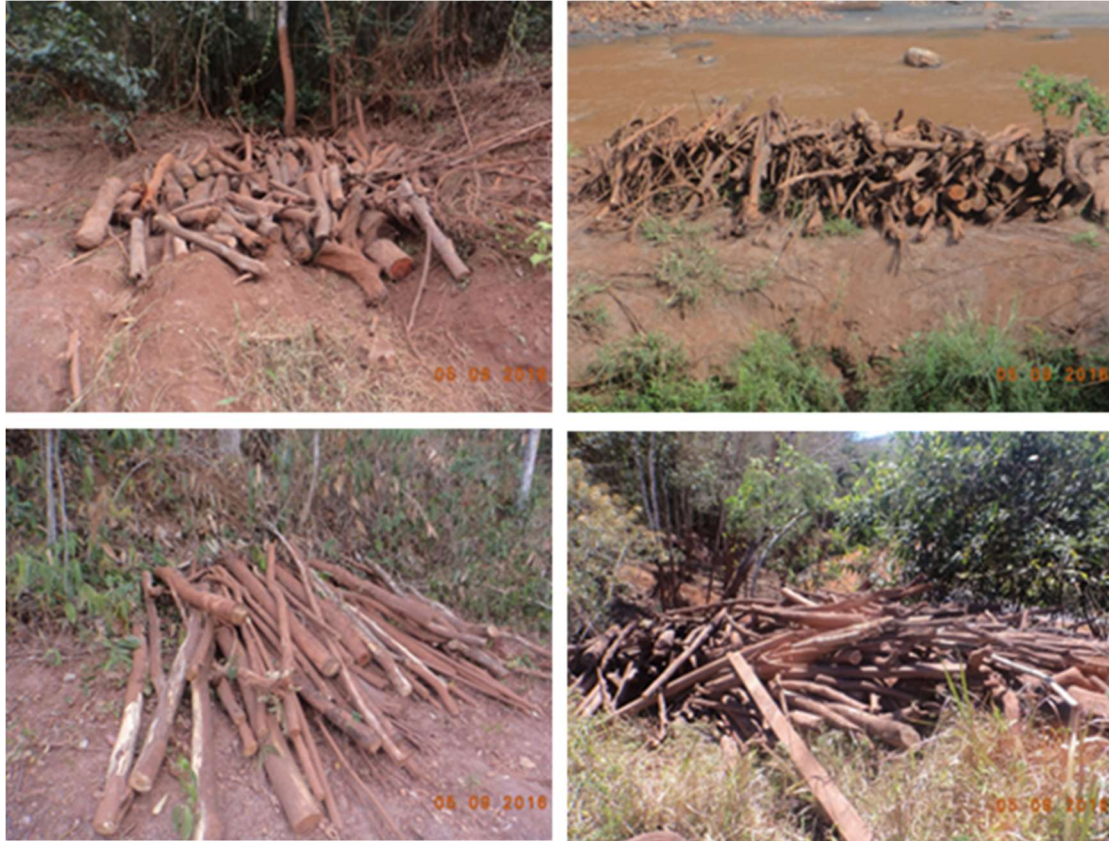
Devido ao relevo local e a falta de acesso, em alguns pontos a madeira não está sendo transportada para os estoques temporários, a mesma está sendo cortada e empilhada no local, mantendo-se sempre afastada do leito do rio e longe das áreas de cheia por chuvas, seguindo para destinação futuramente conforme mostrado nas figuras abaixo.

As Figura 17 e Figura 18 apresentam como estas madeiras estão sendo dispostas.

Figura 17- Madeira estocada em pontos sem acesso para recolhimento.

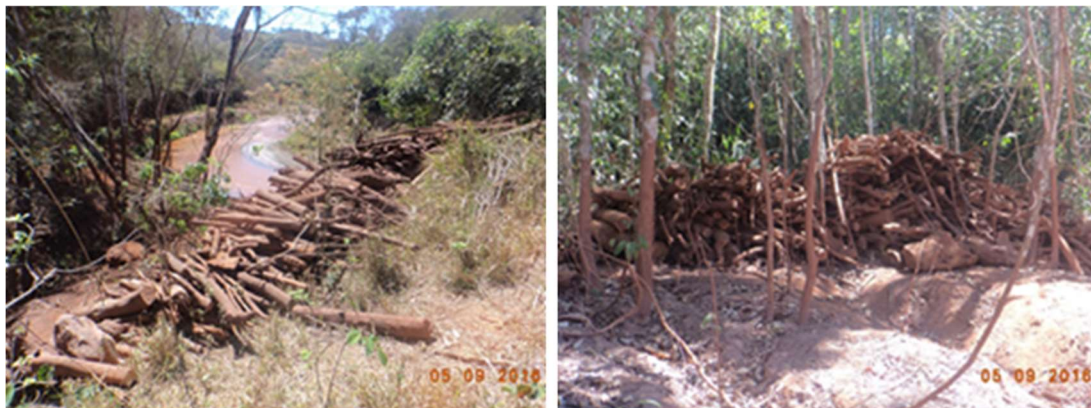
Figura 18- Madeira estocada em pontos sem acesso para recolhimento

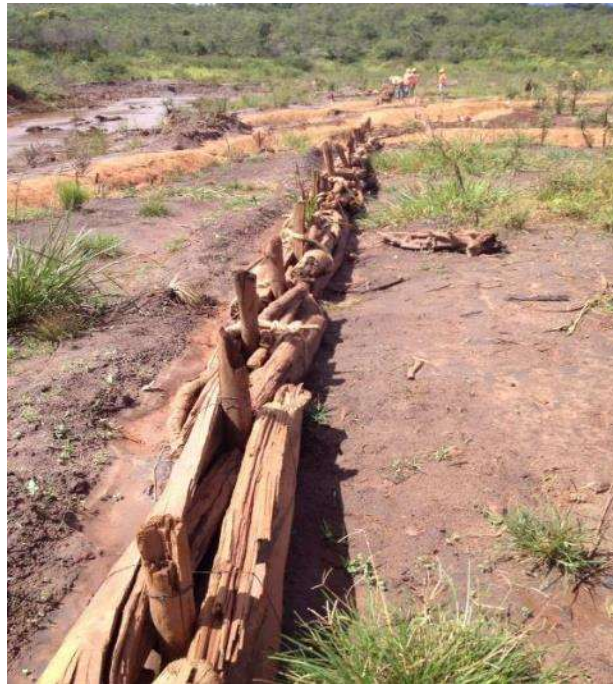
Diante isso, o material lenhoso se encontra atualmente em uso para as obras de contenção de Bioengenharia nas margens do próprio rio. Este material em uso faz parte do trecho denominado Fase Emergencial e Fase 1 do projeto. Importante ressaltar que todo material foi previamente mensurado conforme metodologia apresentada anteriormente.

Figura 19 - Uso da madeira nas obras de Bioengenharia como feixe de galhadas.

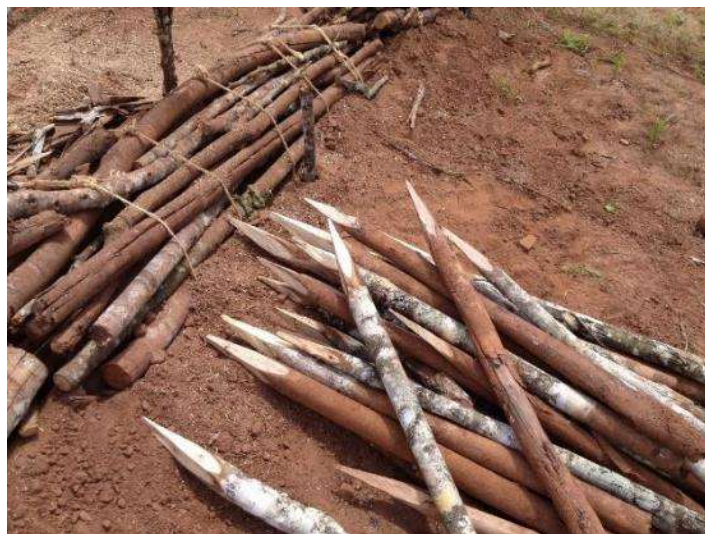
Figura 20 - Uso da madeira nas obras de Bioengenharia como estacas.

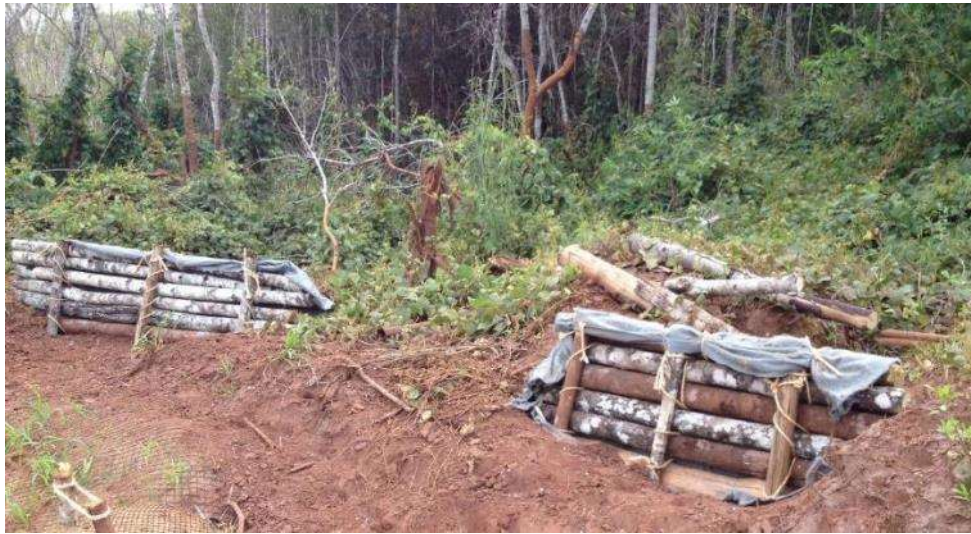
Figura 21 - Uso da madeira nas obras de Bioengenharia como paliçadas.
