OPERAÇÃO WATU – FASE VIII

Janeiro/2020

FUNDAÇÃO  
**renova**

O presente relatório tem como objetivo elucidar as questões e considerações apresentadas pela equipe técnica da SEMAD e SISEMA, referente à Fase VIII da Operação WATU

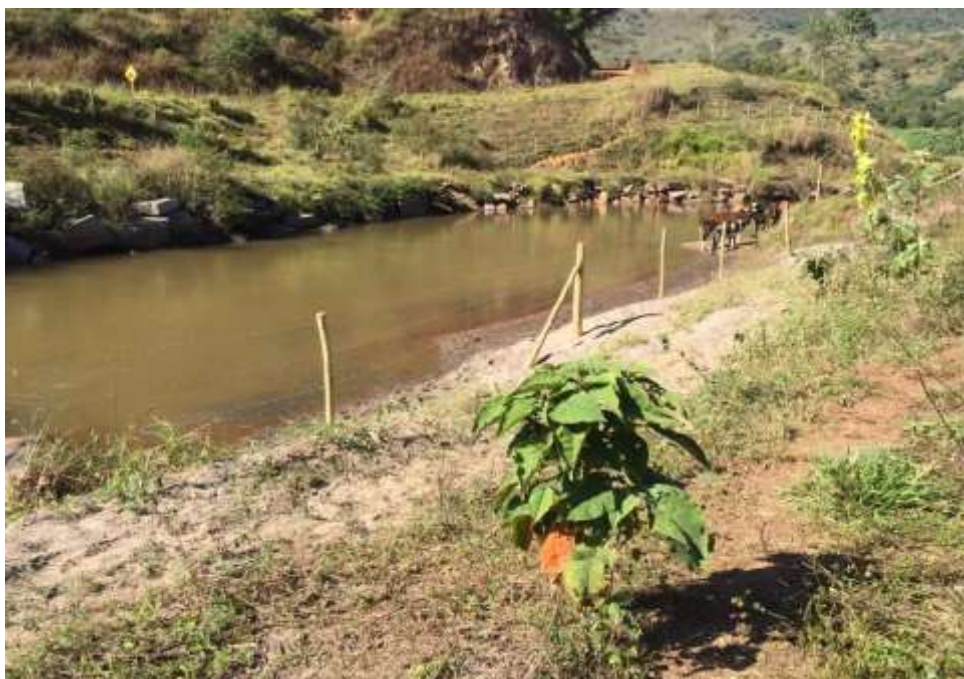
Além do cercamento dos limites de APP, a Fundação Renova adotou medidas de cercamento também ao longo do rio, margeando as áreas de APP. Com este cercamento, o gado ficou impedido de entrar nas APPs pelo rio. Abaixo seguem fotos (**Figura 3** e **Figura 4**) de exemplos deste cercamento, mostrando o gado impedido de entrar na área de restauro.

*Figura 3: Cerca margeando o rio e o gado impedido de entrar*

A Fundação Renova tem continuamente adotado o cercamento das áreas de APP onde será realizada a restauração florestal, a fim de evitar a invasão de animais de criação (bovinos e equinos). Além disso, são realizadas visitas aos proprietários (pessoa física), a fim de demonstrar a importância do isolamento dessas áreas. Além do cercamento que a Fundação Renova implementou circundando as APPs (passando a cerca inclusive pelo rio) já foram executadas mais de 430 km de cerca para proteção de APP.

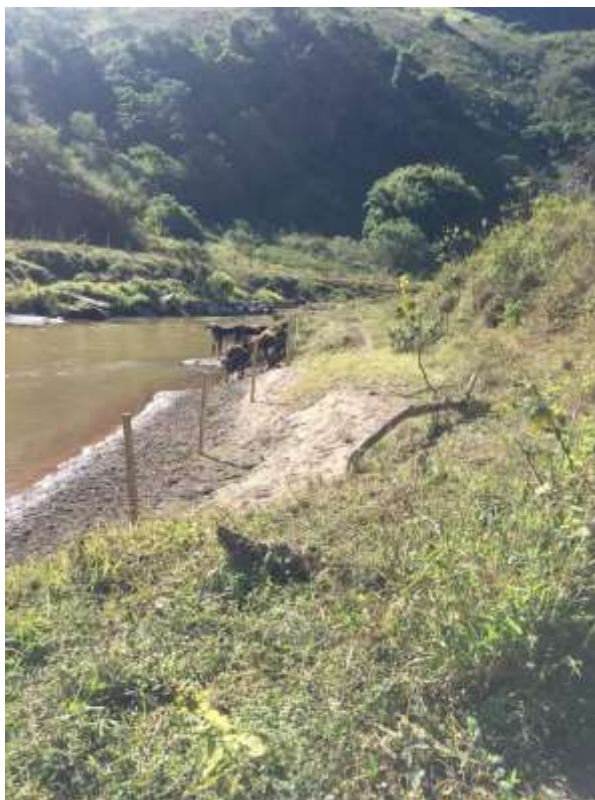
*Figura 4: Gado impedido de entrar pelo rio nas áreas de APP*

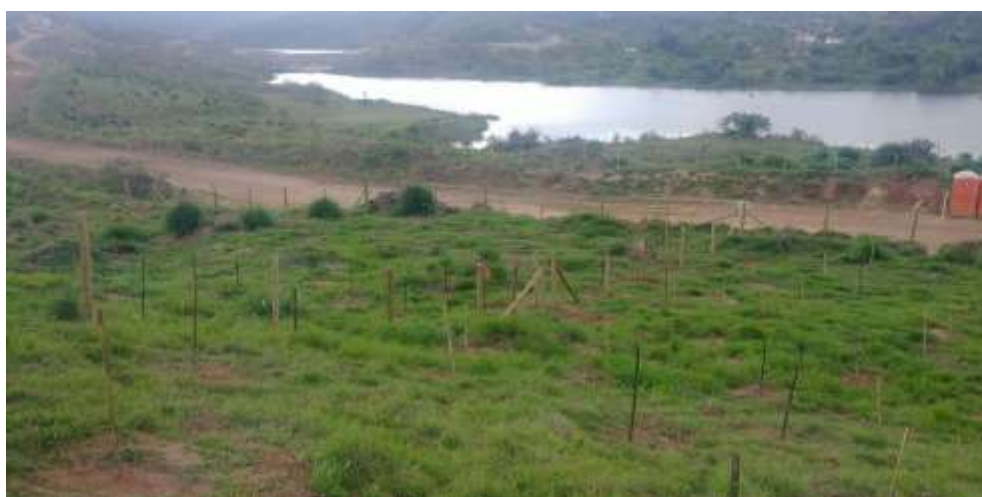
Outra medida adotada é o seccionamento com cercas, de grandes polígonos de áreas em APPs cercadas, nos quais foram evidenciados recorrente presença de animais indesejados, conforme **Figura 5**. Essa ação visa dificultar o ingresso destes animais.

*Figura 5: Polígonos de cerca para impedimento do gado acessar o plantio*

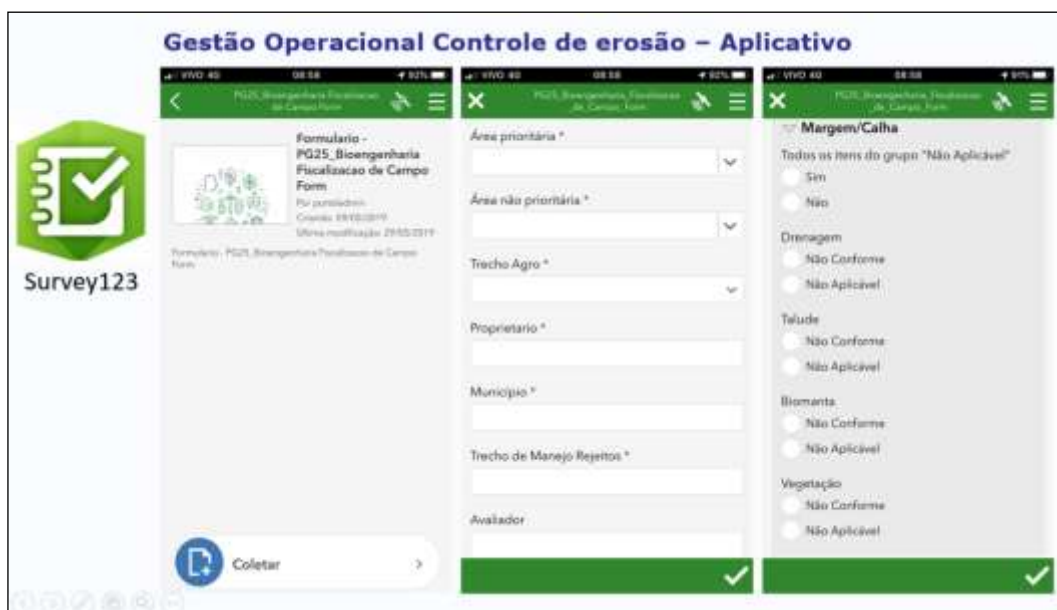
Para melhor performance e identificação rápida dos pontos necessários para intervenção, foi criado um aplicativo na plataforma do Survey123, onde assim é possível mapear em campo as áreas passíveis de manutenção com suas respectivas coordenadas, propriedade, tipo de intervenção a ser feita, possíveis soluções e fotos. Segue na **Figura 6** imagem da tela do aplicativo.

*Figura 6: Tela do Survey123*

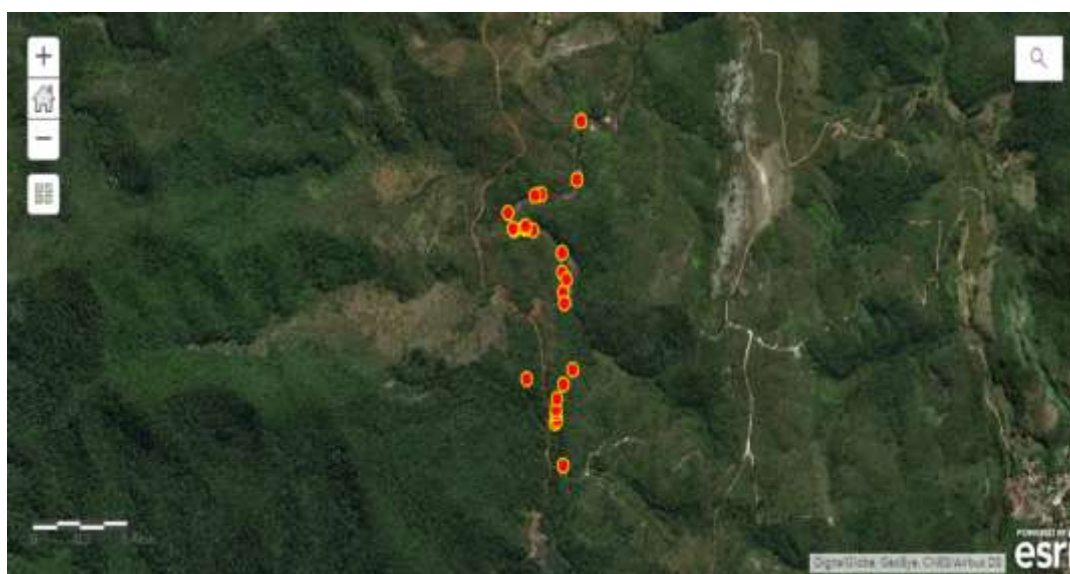
Conforme a **Figura 7** é possível identificar o sistema GIS, com os pontos do trecho 6 identificados após os levantamentos realizados:

*Figura 7: Imagem do GIS*

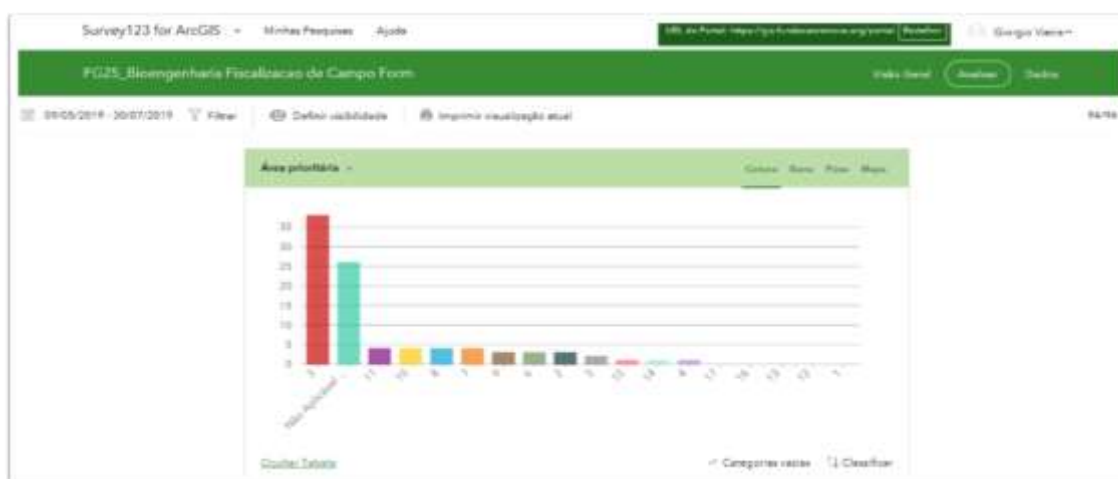
Com estes pontos levantados, é possível estratificar por gráficos cada tipo de trabalho a ser realizado e sua localização, podendo inclusive ser dividido por trechos do manejo de rejeitos. Através desses levantamentos é elaborado um cronograma (conforme **Figura 8**). Em seguida, após as execuções, e a cada 3 meses é emitido relatório de execução, contendo o que foi realizado, inclusive com fotos e as indicações de soluções implementadas.

*Figura 8: Dados estratificados por tipo de trabalho*

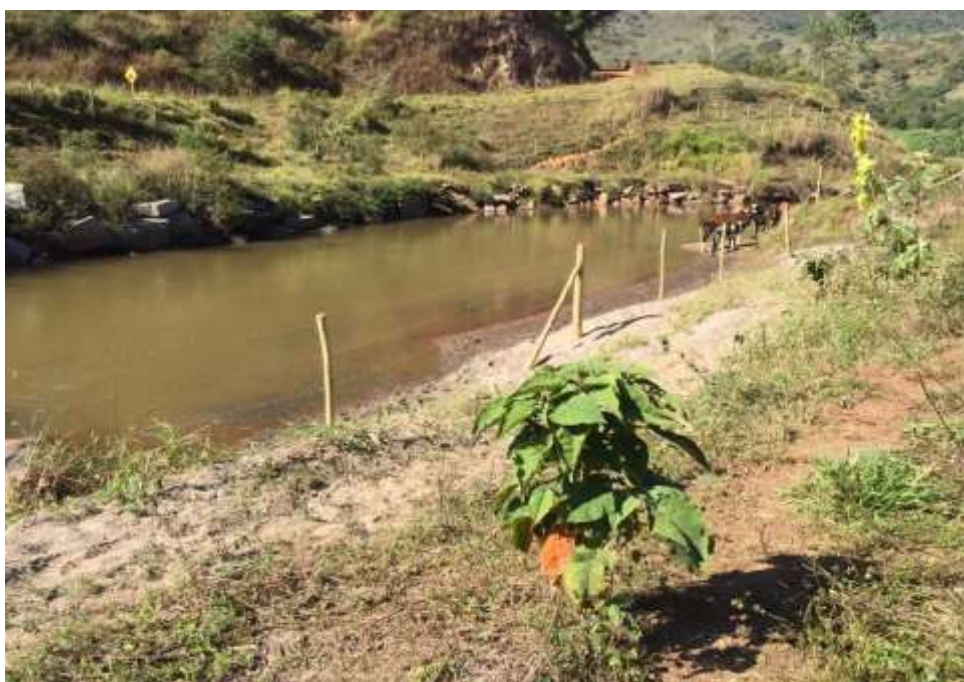
Além do cercamento dos limites de APP, a Fundação renova adotou medidas de cercamento também ao longo do rio, margeando as áreas de APP. Com este cercamento, o gado ficou impedido de entrar nas APPs pelo rio. Abaixo seguem fotos (**Figura 15** e **Figura 16**) de exemplos deste cercamento, mostrando o gado impedido de entrar na área de restauro.

*Figura 15: Cerca margeando o rio e o gado impedido de entrar*

A Fundação Renova tem continuamente adotado o cercamento das áreas de APP onde será realizada a restauração florestal, a fim de evitar a invasão de animais de criação (bovinos e equinos). Além disso, são realizadas visitas aos proprietários (pessoa física), a fim de demonstrar a importância do isolamento dessas áreas. Além do cercamento que a Fundação Renova implementou circundando as APPs (passando a cerca inclusive pelo rio) já foram executadas mais de 430 km de cerca para proteção de APP.

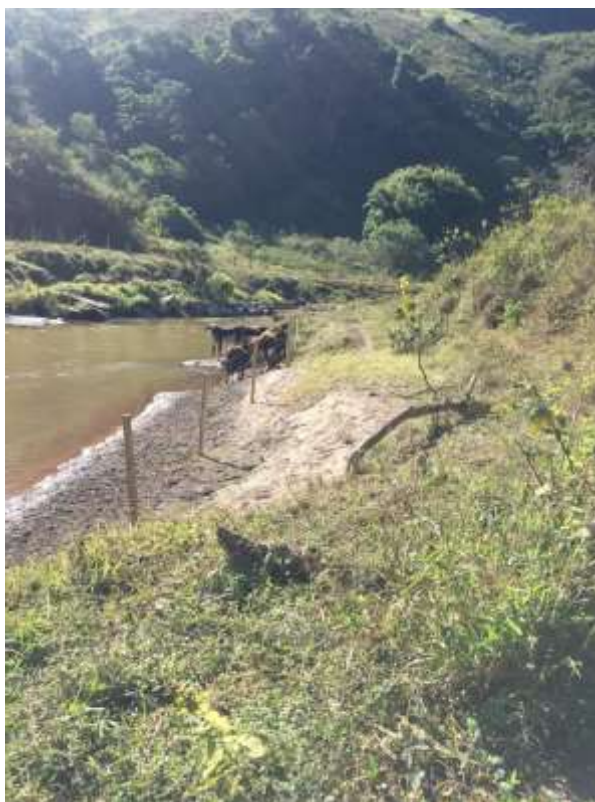
*Figura 16: Gado impedido de entrar pelo rio nas áreas de APP*

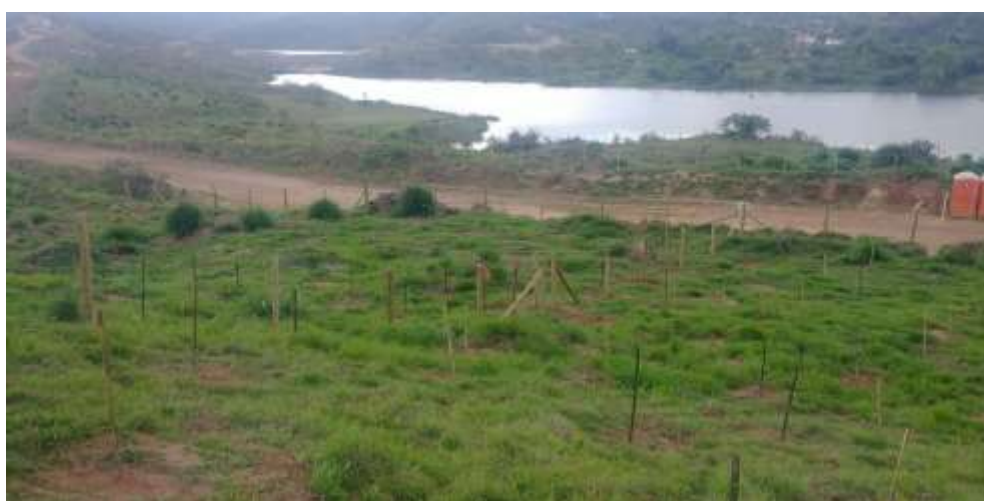
Outra medida adotada é o seccionamento com cercas, de grandes polígonos de áreas em APPs cercadas, nos quais foram evidenciados recorrente presença de animais indesejados, conforme **Figura 17**. Essa ação visa dificultar o ingresso destes animais.

*Figura 17: Polígonos de cerca para impedimento do gado acessar o plantio*
