FUNDAÇÃO
renova

RECUPERAÇÃO DE NASCENTES NA BACIA DO RIO DOCE

RELATÓRIO – ANO 01

Setembro/2017

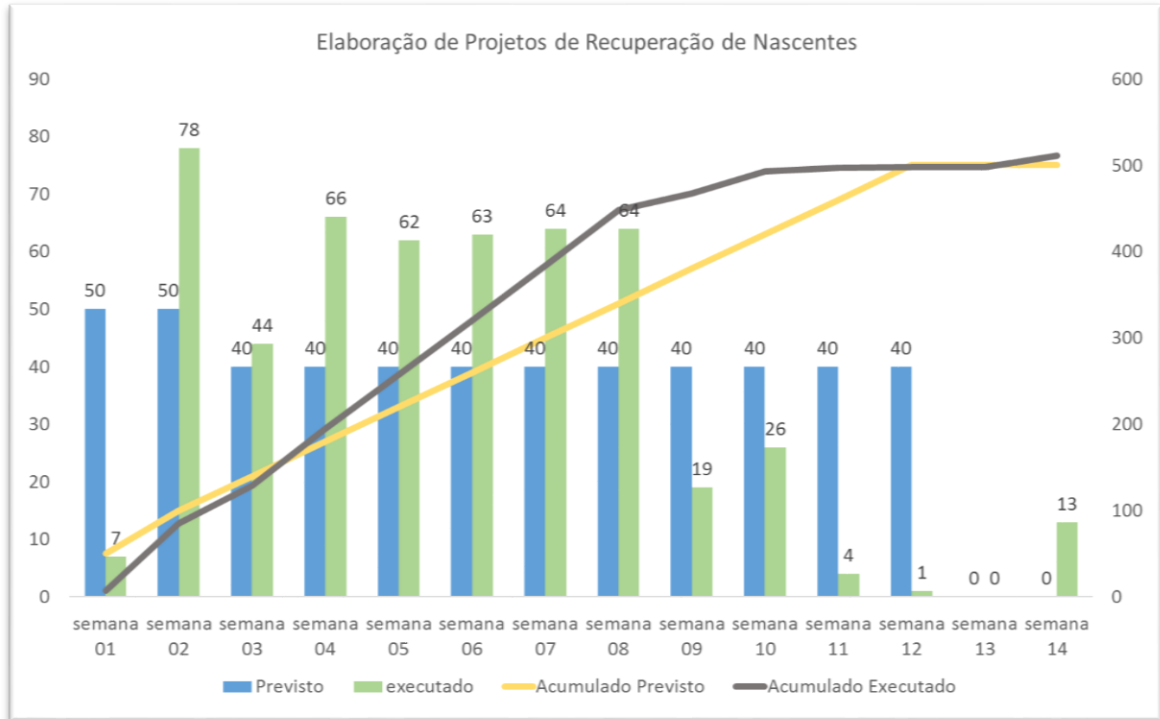
A figura 14 ilustra o andamento físico da elaboração dos projetos e croquis de cada nascente iniciando na Semana 01(07 a 11/11/2016) e finalizando na Semana 14 (02/01 a 06/01/2017).

Figura 14 - Curva de acúmulo de cadastramento de projetos de nascentes

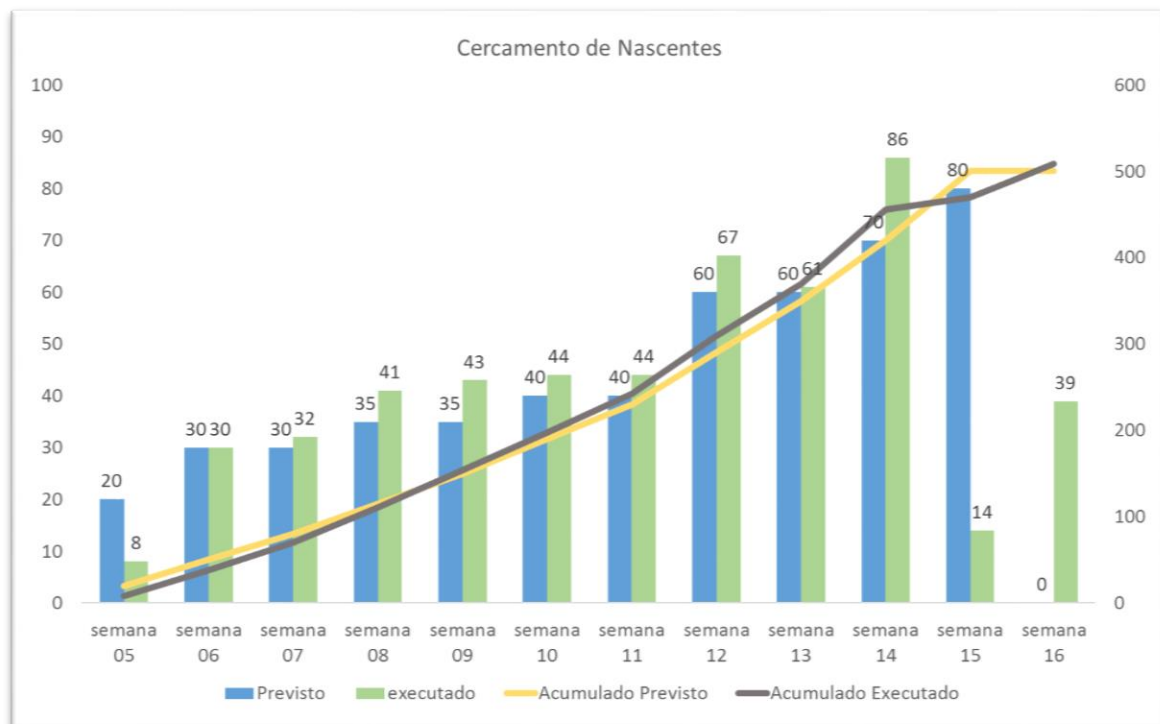
Um total de 511 nascentes ou olhos d’água foram cercados entre a Semana 05 (05/12 a 09/12/2016) e a Semana 16 (20/02 a 24/02/2017). A previsão planejada era de encerramento das atividades de cercamento na semana 15, mas, alguns proprietários sinalizaram que não poderiam realizar a atividade e a equipe da executora ficou sobrecarregada, atrasando o fechamento da atividade em uma semana.

Figura 33 – Avanço físico e curva de acumulo do cercamento de nascentes

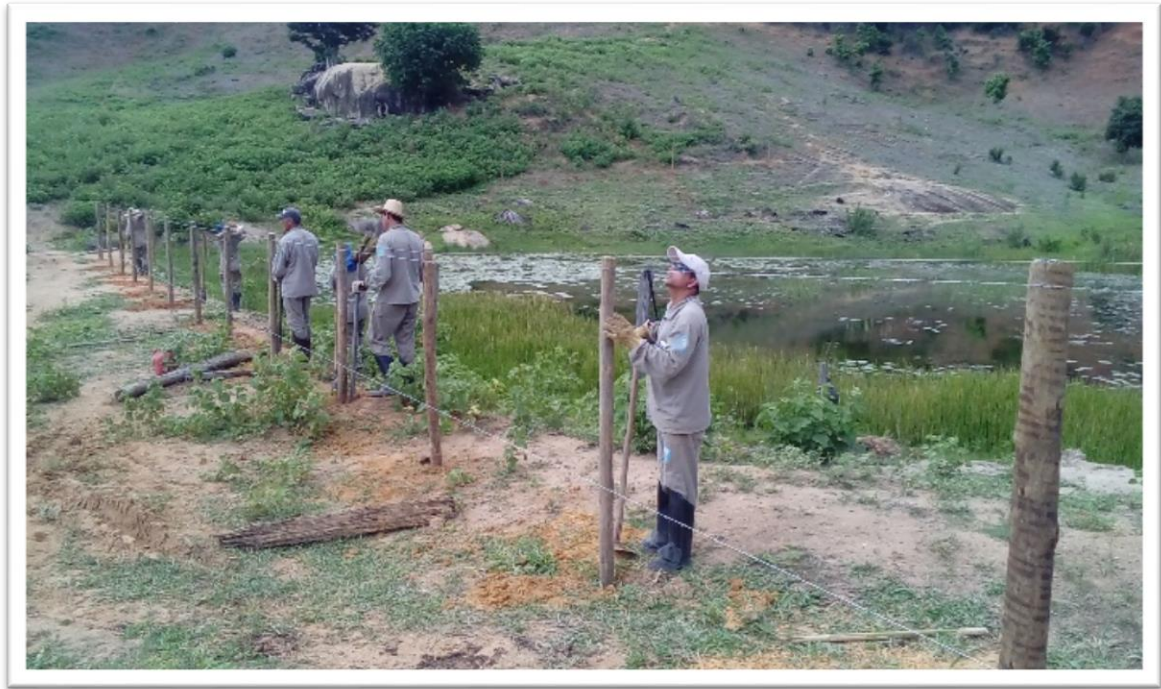
Figura 34 – Equipe do Instituto Terra confeccionando cercamento de nascente

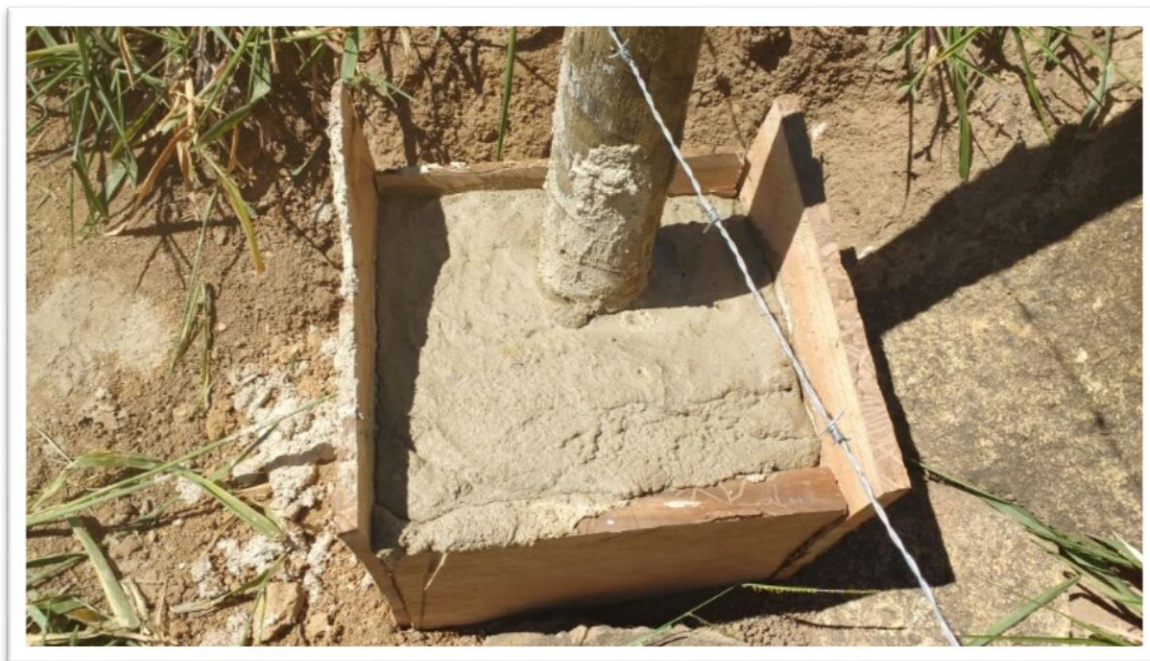
Figura 42 – Fixação de mourão de cerca sobre terreno rochoso

Em casos excepcionais em que as estacas ou esticadores tenham que ser fixados em solo rochoso, deverá ser aplicado a mistura de concreto em uma caixa de 30x30 cm e 40 cm de altura.

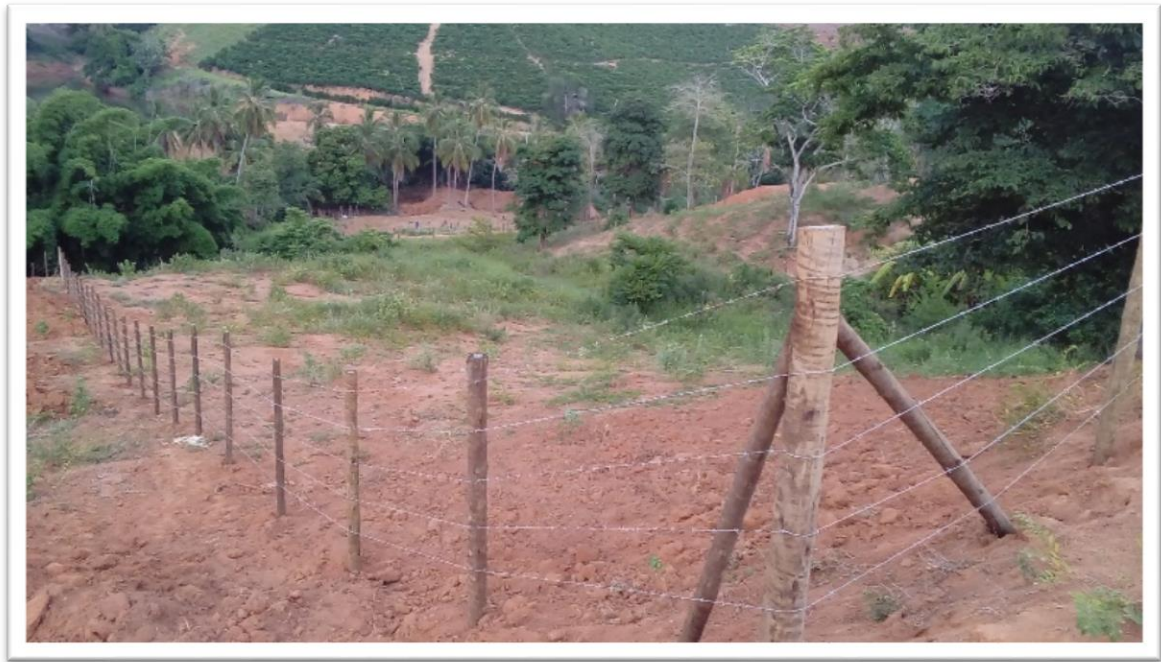
Figura 44 – Exemplo de nascente cercada com 05 fios de arame

1. Com 5 fios de arame farpado (250 a 350 kgf, de 2,0 a 2,2 mm – galvanização tipo A-, estacas de Eucalipto tratado (de 2,5 m em 2,5 m, com antiracha, com 2,20 m de altura e diâmetro de 08 a 10 cm) e grampos para fixação do arame (19 x 11) galvanização tipo A. O distanciamento entre estacas e entre arames poderá variar em até 10%;
2. Com 5 fios de arame liso (250 a 350 kgf, de 2,0 a 2,2 mm - galvanização tipo A-, estacas de Eucalipto tratado (de 3 m em 3 m, com antiracha, com 2,20 m de altura e diâmetro de 08 a 10 cm) e grampos para fixação do arame (19 x 11) galvanização tipo A; O distanciamento entre estacas e entre arames pode variar em até 10%;

Esses fios serão distanciados entre si por 30 a 40 cm, sendo que o primeiro dista do solo de 30 a 40 cm. As estacas deverão ser devidamente apiloadas, de modo a deixa-las completamente firmes. As estacas e os esticadores deverão estar fora do solo de 1,50 m a 1,60 m. Em cada vértice deverá ser colocado um esticador, também de Eucalipto tratado, com 2,5 m de altura e com diâmetro variando de 0,14 a 0,20 m. Caso a distância entre os vértices seja superior a 60 m um outro esticador deverá ser colocado no meio.
