# Síntese da Avaliação de Impacto Ambiental

**Unidades de Conservação**  
na Bacia do Rio Doce e  
Região Costeira-Marinha  
**Grupo 3**

Unidades de  
Conservação  
do **Grupo 3**

**Área de Proteção Especial  
(APE) Pico do Ibituruna**

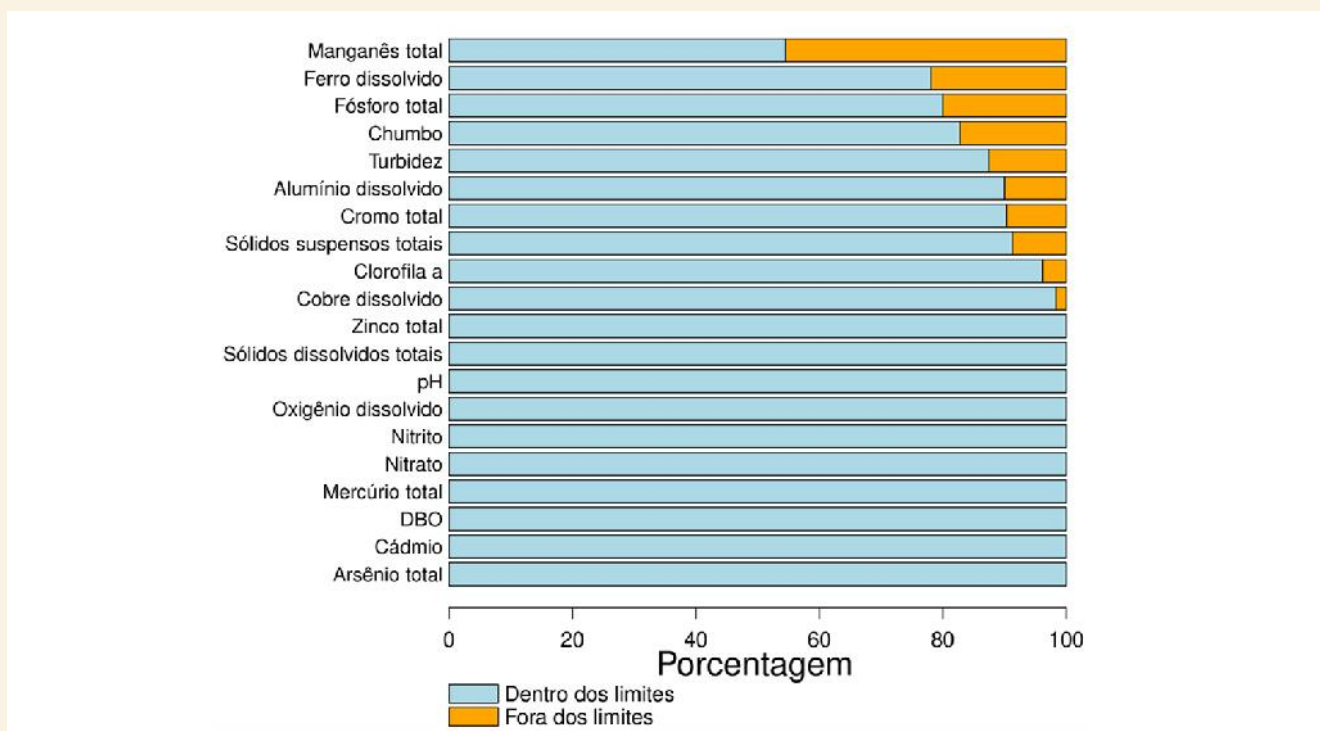
**Figura 2:** Porcentagem dos valores de variáveis aquáticas do Rio Doce, na região de Governador Valadares, correspondentes aos padrões estabelecidos para rios de Classe 2 (CONAMA 357/2005, COPAM 001/2008) entre 2000 e 2015, antes da ruptura da Barragem de Fundão. **Fonte:** FBDS, 2022.

As condições da água do Rio Doce antes do rompimento de Fundão podem ser avaliadas a partir da porcentagem de valores que corresponderam aos padrões de qualidade de água para rios de Classe 2 para o período 2000-2015, segundo o Diagnóstico do Instituto Ekos (Instituto Ekos 2019a, b) (Fig. 2).

Das variáveis apresentadas na Figura 2, vale ressaltar que ferro, alumínio e manganês são elementos presentes em altas concentrações nos rejeitos de Fundão. Estes elementos apresentam alta concentração na água do Rio Doce em relação aos padrões de qualidade de água para rios de Classe 2, particularmente manganês. Estas altas concentrações refletem quantidades naturais destes elementos nos terrenos drenados pelo Rio Doce.

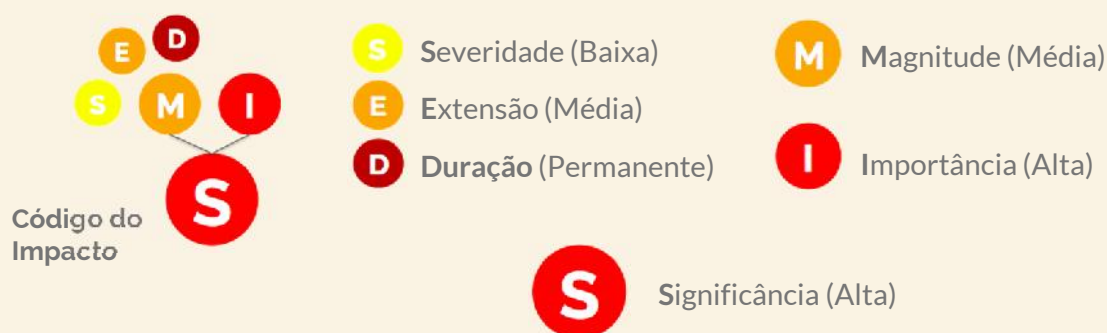
A coloração de cada atributo segue a lógica descrita no texto e na tabela apresentada, onde cores mais quentes representam níveis de maior intensidade. Cabe ressaltar que a metodologia de cálculo brevemente descrita aqui está apresentada em detalhes no documento "Metodologia de Integração da Avaliação de Impacto Ambiental das Unidades de Conservação da bacia do Rio Doce e região costeira-marinha".

A FBDS representará os valores atribuídos a cada um dos parâmetros avaliados e a significância resultante para cada impactos através do ícone gráfico abaixo, buscando facilitar a visualização dos mesmos:

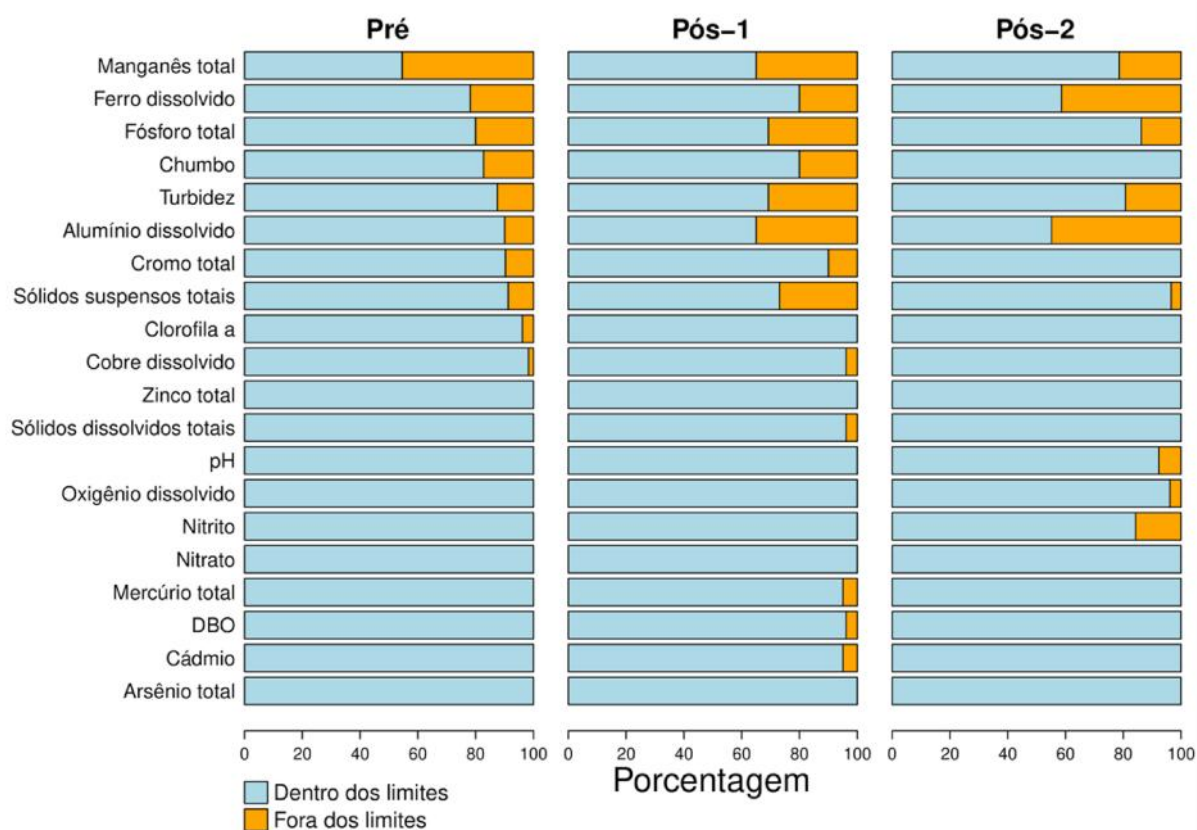
**Figura 6.** Porcentagem dos valores de variáveis aquáticas do Rio Doce, na região de Governador Valadares, correspondentes aos padrões estabelecidos para rios de Classe 2 (CONAMA 357/2005, COPAM 001/2008) antes e em dois períodos após a ruptura da Barragem de Fundão. O período pré-rompimento inclui dados entre 2000 e 2015, O período Pós-1 inclui dados após o rompimento e antes de 01/07/2018. O período recente (Pós-2) inclui dados desde 01/07/2018. **Fonte:** FBDS, 2022.

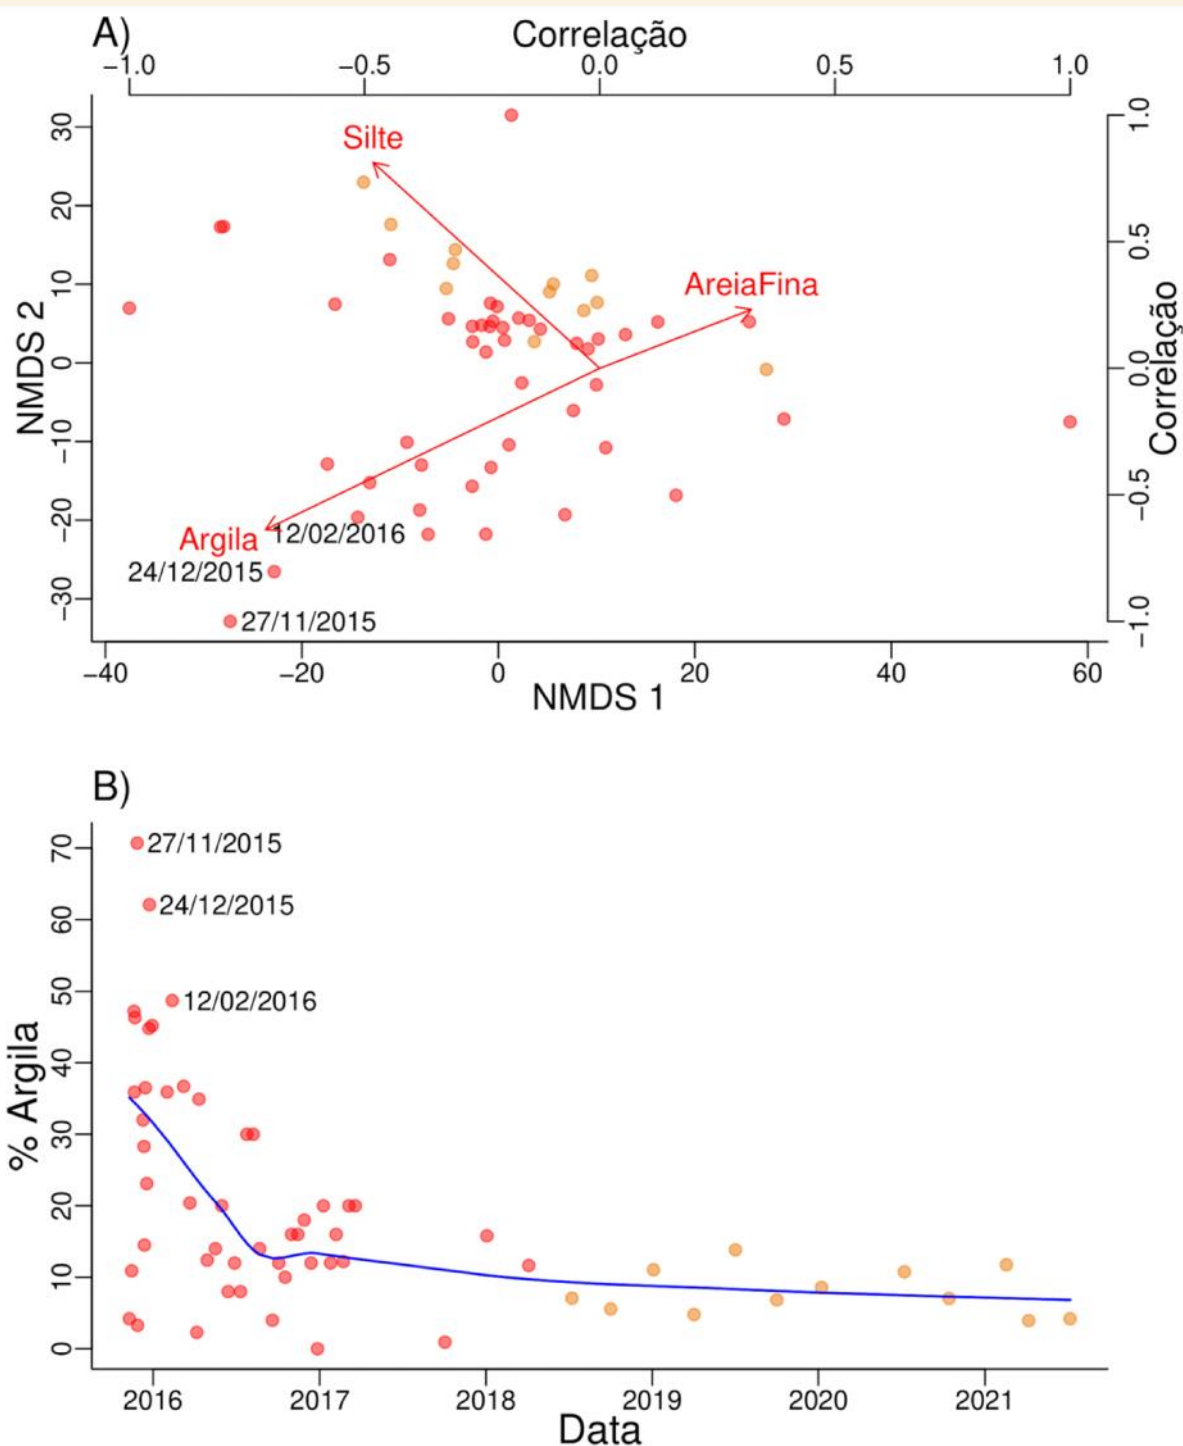
**Figura 8.** A) Ordenação das amostras de sedimento do Rio Doce obtidas no trecho de Governador Valadares em relação a sete frações granulométricas. Amostras próximas indicam maior similaridade nos valores das variáveis descritoras. Setas indicam correlação de algumas variáveis associadas com os eixos de ordenação. As escalas de correlação estão representadas nos eixos superior e a direita. Setas longas indicam forte correlação. Amostras no sentido da cabeça da seta tendem a possuir maiores valores daquela variável, enquanto aquelas em sentido contrário tendem a apresentar valores baixos. B) Porcentagem de argila em relação a data de coleta das amostras. A linha azul indica a tendência ponderada localmente (*Local Polynomial Regression Fitting*). Amostras em vermelho e laranja representam, respectivamente, amostras pós-rompimento obtidas antes e após 01/07/2018. Amostras discrepantes são identificadas com suas datas. Análise feita com dados de Golder Associates (2017) e PMQQS. **Fonte:** FBDS, 2022.

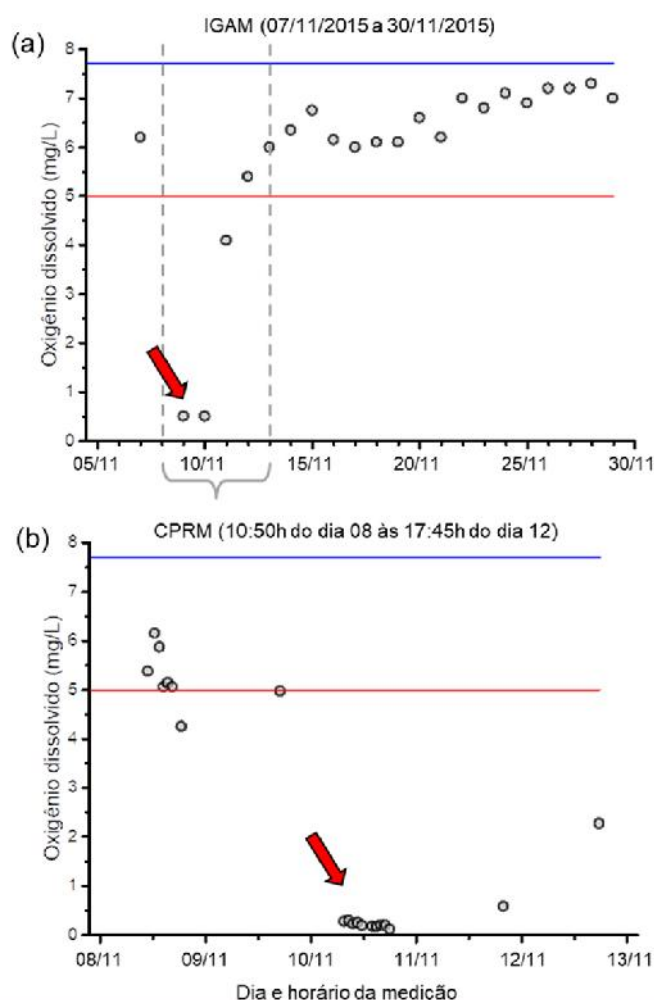
**Figura 10:** Níveis de oxigênio dissolvido (mg/L) no trecho do Rio Doce dentro da área de estudo no mês de novembro de 2015. (a) 48 medições de oxigênio dissolvido realizadas pelo IGAM entre os dias 07 e 30 de novembro de 2015 (IGAM, 2018). (b) 20 medições de oxigênio dissolvido realizadas pela CPRM CPRM (2015) entre a manhã do dia 08/11/15 e a tarde do dia 12/11/15. A linha superior em azul indica o valor médio da série histórica de acordo com o IGAM, enquanto a linha vermelha indica o limite inferior determinado pelo CONAMA para rios de classe 2. **Fonte:** FBDS, 2022.

Entre as causas mais prováveis da alta mortalidade de peixes no trecho do Rio Doce localizado em Governador Valadares, destaca-se a redução da concentração de oxigênio dissolvido. As medições realizadas pelo IGAM (2018) e pela CPRM (2015) mostram que a concentração de oxigênio dissolvido atingiu níveis 45 vezes abaixo do mínimo de 5 mg/L regulamentado pelo CONAMA para rios de classe 2 entre os dias 10 e 11 de novembro de 2015 (Fig. 10). A combinação crítica de um período de quase quatro dias com concentrações abaixo de 5 mg/L com um intervalo de hipóxia severa ( $OD < 0,5$  mg/L) associados aos danos físicos e estresses fisiológicos e comportamentais resultantes das elevadas cargas de sólidos e contaminantes e dos alto níveis de turbidez certamente causaram a morte de uma fração expressiva da biota aquática na região, especialmente dos organismos menos tolerantes a qualquer uma dessas fontes de estresse. Vale ressaltar ainda que diversas espécies de peixes estavam em período reprodutivo no mês de novembro, implicando assim em mortalidade de ovos e imaturos.

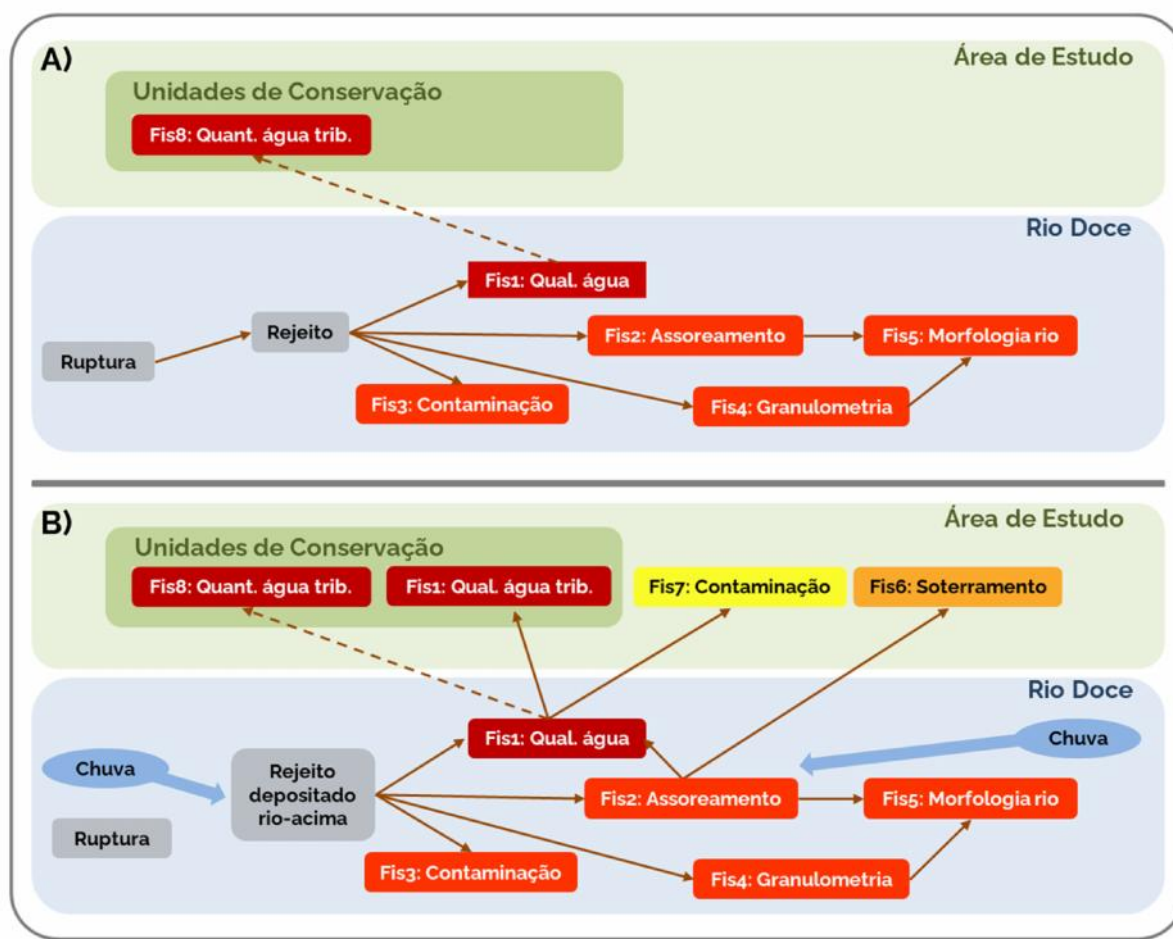
**Figura 12:** Síntese das relações causais entre o rompimento da Barragem de Fundão e a significância dos impactos detectados nas UCS e trechos terrestres e aquáticos (Rio Doce e tributários) da Área de Estudo. A) Não houve transbordamento de água para as planícies fluviais logo após a chegada de rejeitos em Governador Valadares e os impactos ficaram restritos ao canal do Rio, além de maior uso de água superficial e subterrânea pela população. B) Em eventos de cheia, os rejeitos e contaminantes depositados rio-acima e na Área de Estudo são ressuspensos, reintensificando os impactos no canal do Rio. Nestes momentos de cheia, a água do Rio avança sobre riachos tributários e planícies fluviais, degradando sua qualidade e causando contaminação e soterramento. Fis1 = Degradação da qualidade da água. Fis2 = Assoreamento de corpos hídricos. Fis3 = Contaminação do leito. Fis4 = Degradação da qualidade do sedimento. Fis5 = Alteração das características morfodinâmicas dos cursos d'água. Fis6 = Soterramento de planícies fluviais. Fis7 = Contaminação de planícies fluviais. Fis8 = Redução da quantidade de água dos tributários ao Rio Doce. Significância dos impactos: Amarelo = baixa; Laranja = média; Vermelho = Alta; Vermelho escuro = Muito Alta. Setas tracejadas e contínuas indicam impactos indiretos e diretos, respectivamente. **Fonte:** FBDS, 2022.

A maior parte dos sedimentos grossos contidos nos rejeitos de Fundão ficou retida na UHE Risoleta Neves e, em menor quantidade, na UHE Baguari. Parte da água armazenada na UHE Risoleta Neves foi liberada para acomodar os rejeitos que estavam chegando. Esta liberação de água causou pequena enchente, mas não o suficiente para inundar a planície de inundação. As frações finas do sedimento foram transportadas pela água e chegaram em Governador Valadares em 08-09/11/2015, mas não afetaram a planície fluvial (Fig. 12A). Neste primeiro momento, os rejeitos em transporte degradaram a qualidade da água do Rio Doce (Fis1). Os rejeitos trazidos causaram assoreamento (Fis2), contaminação (Fis3) e mudança nas propriedades dos sedimentos (Fis4) no leito do Rio. A grande quantidade de rejeitos depositados também afetou a morfologia submersa do canal (Fis5). Como consequência indireta, a população deixou de usar a água do Rio e passou a usar água de tributários e furar novos poços em terrenos mais altos, causando a diminuição da quantidade de água nos riachos que drenam as UCs deste grupo (Fis8) (Fig. 12A).

Os demais impactos físicos decorrem direta ou indiretamente da degradação da qualidade da água, química do sedimento e granulometria. Embora a evidência empírica para estes outros impactos não seja tão forte quanto aquela para a qualidade de água e sedimentos, soma-se a esta evidência a alta plausibilidade causal com o rompimento da Barragem de Fundão (Figs. 12 e 13).

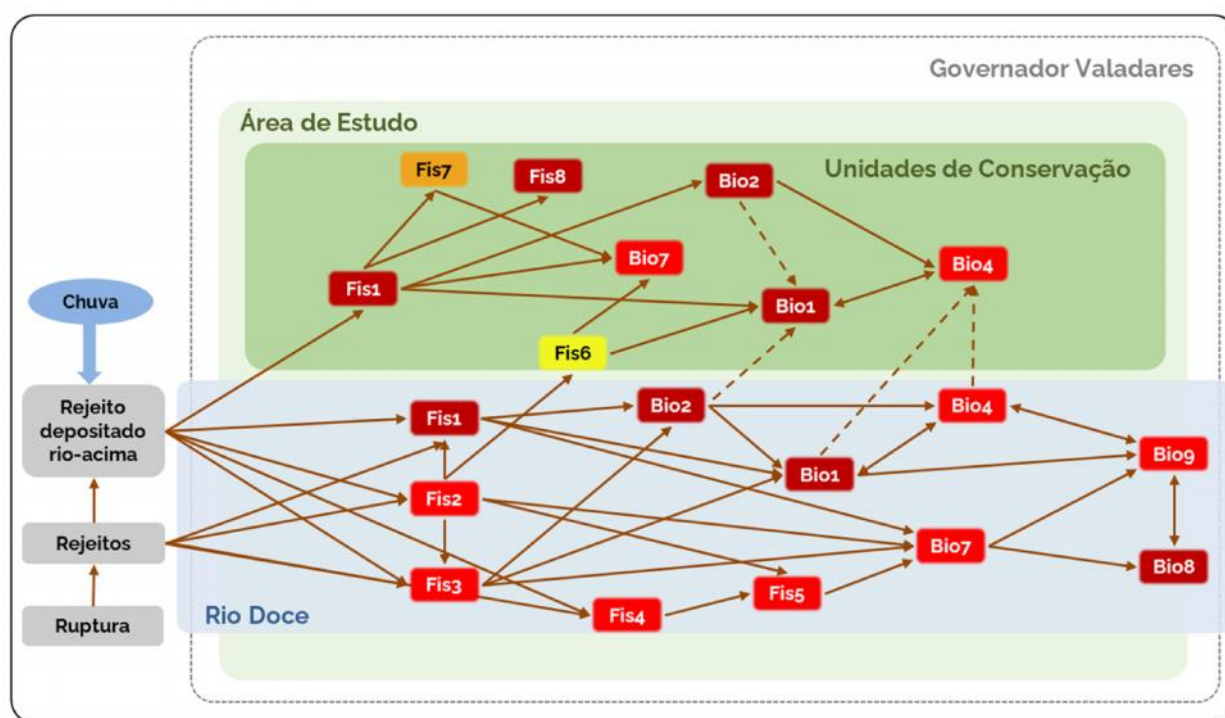
**Figura 13:** Síntese das relações causais entre o rompimento da Barragem de Fundão, os impactos físicos e bióticos detectados nas UCs e trechos terrestres e aquáticos (Rio Doce e tributários) na Área de Estudo. Enunciado reduzido foi suprimido nesta figura para facilitar a visualização das setas, demonstrando a complexa rede de efeitos existentes entre os diferentes impactos observados. Fis1 = Degradação da qualidade da água. Fis2 = Assoreamento de corpos hídricos. Fis3 = Contaminação do leito. Fis4 = Degradação da qualidade do sedimento. Fis5 = Alteração das características morfodinâmicas dos cursos d'água. Fis6 = Soterramento de planícies fluviais. Fis7 = Contaminação de planícies fluviais. Fis8 = Redução da quantidade de água dos tributários do Rio Doce. Bio1 = Mortandade direta e/ou indireta. Bio2 = Contaminação da biota. Bio4 = Empobrecimento ou redução dos recursos alimentares. Bio7 = Perda e/ou degradação de habitats. Bio8 = Redução da originalidade biótica. Bio9 = Redução da biodiversidade local. Significância dos impactos: Amarelo = baixa; Laranja = média; Vermelho = Alta; Vermelho escuro = Muito Alta. Setas tracejadas e contínuas indicam impactos indiretos e diretos, respectivamente. **Fonte:** FBDS, 2022.
