Síntese da Avaliação de Impacto Ambiental

Unidades de Conservação
na Bacia do Rio Doce e
Região Costeira-Marinha
Grupo 4

Unidades de
Conservação

do **Grupo 4**

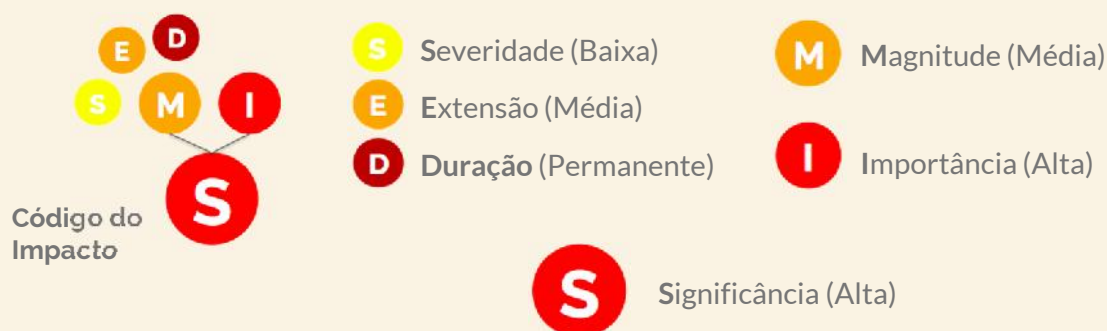
A FBDS representará os valores atribuídos a cada um dos parâmetros avaliados e a significância resultante para cada impacto através do ícone gráfico abaixo, buscando facilitar a visualização dos mesmos:

A coloração de cada atributo segue a lógica descrita no texto e na tabela apresentada, onde cores mais quentes representam níveis de maior intensidade. Cabe ressaltar que a metodologia de cálculo brevemente descrita aqui está apresentada em detalhes no documento "Metodologia de Integração da Avaliação de Impacto Ambiental das Unidades de Conservação da bacia do Rio Doce e região costeira-marinha".

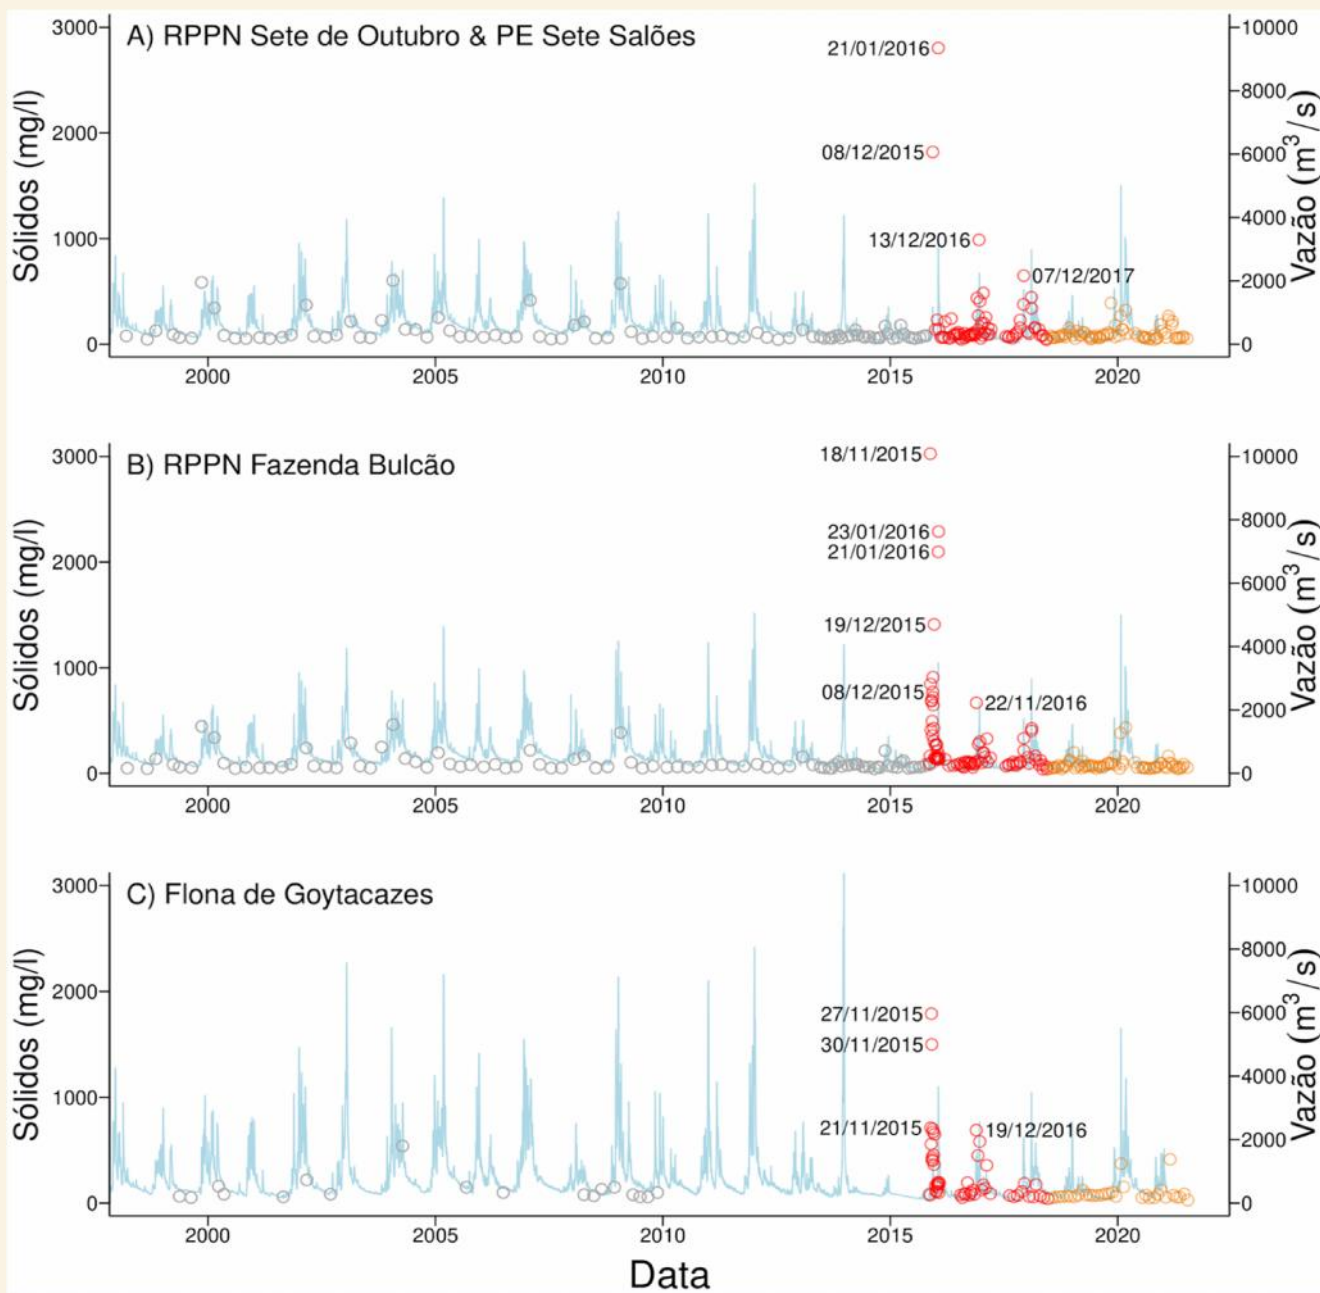
Figura 3. Série histórica de concentração de sólidos totais (suspensos + dissolvidos) e vazão do Rio Doce, ambos determinados nos trechos de A) Resplendor (RPPN Sete de Outubro e PE Sete Salões), B) Baixo Guandú (RPPN Fazenda Bulcão) e C) Linhares (FLONA de Goytacazes). Pontos indicam os valores de sólidos e a linha azul indica a vazão. Pontos em cinza indicam amostras obtidas antes do rompimento. Amostras em vermelho e laranja representam amostras pós-rompimento obtidas antes e após 01/07/2018, respectivamente (a data escolhida fica mais ou menos na metade do período pós-impacto). Valores discrepantes de sólidos são marcados com datas de ocorrência. Incluí dados do IGAM, IEMA, Golder Associates(2017) e PMQSS. Dados de vazão foram obtidos das estações 56920000 (Tumiritinga - MG) e 56994500 (Colatina - ES) da Agência Nacional de Águas. Os dados de Tumiritinga são usados em A) e B). Um registro de Golder Associates(2017) de sólidos totais de 54152 mg/l no dia 30/12/2015 não é mostrado na figura B) para maior clareza das demais amostras. **Fonte:** FBDS, 2022.

A Figura 3 apresenta a série histórica de sólidos totais (suspensos + dissolvidos) bem como a vazão do Rio Doce nos trechos de Resplendor (RPPN Sete de Outubro e PE Sete Salões), Baixo Guandú (RPPN Fazenda Bulcão) e Linhares (FLONA de Goytacazes). O padrão observado para sólidos ilustra muito bem o que aconteceu com dezenas de outros descritores da água do Rio Doce, ou seja, apresenta forte correlação estatística com estes outros descritores. Por exemplo, para o trecho de Resplendor (MG), sólidos totais apresentou correlação de 0,98 com manganês total (representando inorgânicos) e 0,69 com fósforo total (representando íons nutrientes). Portanto, este descritor é um indicador parcial deste impacto (análise mais abrangente é dada pela ordenação NMDS descrita abaixo).

O rompimento aconteceu no dia 5 de novembro de 2015. Houve pequena cheia em torno do dia 08/11/2015 decorrente de liberação de água armazenada na UHE Risoleta Neves para que se pudesse armazenar os rejeitos de Fundão. Esta liberação de água foi pequena em relação à vazão do Rio Doce em épocas de cheia e praticamente não é notada na série histórica de vazão (Fig. 3). As primeiras amostras que detectaram o aumento súbito de sólidos totais foram obtidas no dia 08/12/2015 em Resplendor e 18/11/2015 em Baixo Guandú (Fig. 3A, B). A série histórica de Baixo Guandú também inclui valor de 54152 mg/l no dia 30/12/2015 (não mostrado na Fig. 3B), valor extremamente alto e que pode ter sido um erro de registro. Chuvas intensas em meados do mês seguinte ressuspenderam o sedimento depositado e causaram o maior valor de sólidos totais de toda série histórica em Resplendor e o segundo maior em Baixo Guandú nos dias 21-23/01/2016. Um valor alto, mas dentro da amplitude de valores pré-rompimento, foi observado em Resplendor dois anos depois do rompimento da Barragem de Fundão (07/12/2017). Os dados de sólidos totais não eram monitorados pelo IEMA na estação de Linhares (ES) por ocasião da época do rompimento de Fundão, mas existiam algumas informações para o período 1999-2009. Assim como observado em Resplendor e Baixo Guandú, foram registrados valores muito altos de sólidos em Linhares imediatamente após o rompimento de Fundão, no final de novembro de 2015 (Fig. 3C). Valor relativamente alto, em relação à série histórica, também foi observado no verão seguinte (Fig. 3C).

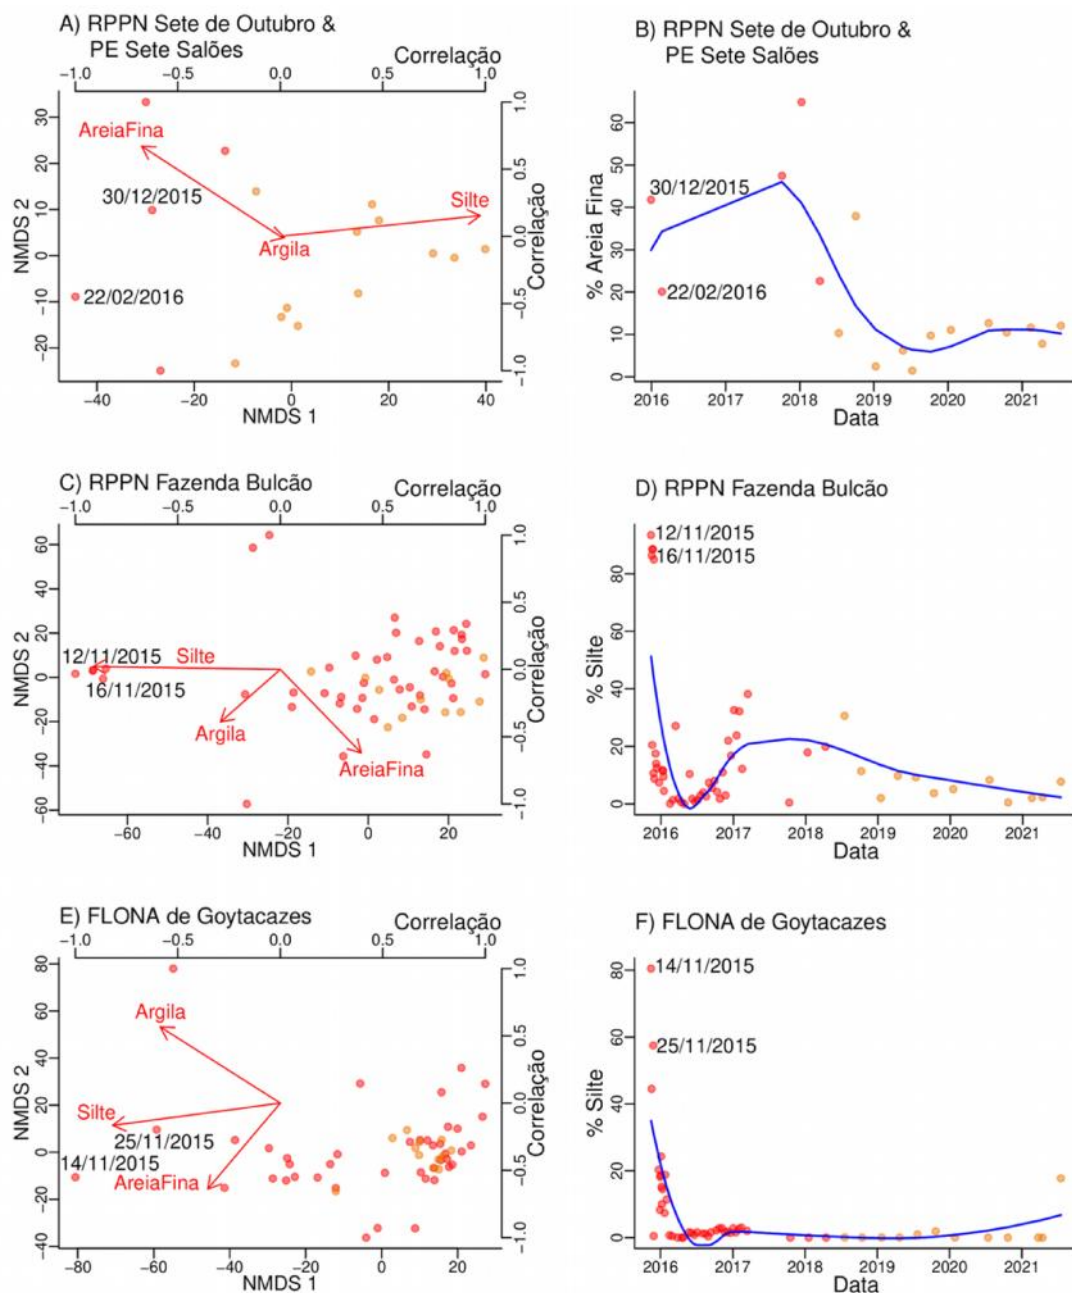
Figura 6. Ordenação das amostras de sedimento do Rio Doce obtidas nos trechos de Resplendor (A), Baixo Guandú (C) e Linhares (E) em relação a sete frações granulométricas. Amostras próximas indicam maior similaridade nos valores das variáveis aquáticas. Setas indicam correlação de algumas variáveis associadas com os eixos de ordenação. As escalas de correlação estão representadas nos eixos superior e a direita. Setas longas indicam forte correlação. Amostras no sentido da cabeça da seta tendem a possuir maiores valores daquela variável, enquanto aquelas em sentido contrário tendem a apresentar valores baixos. Séries temporais das frações relacionadas a amostras obtidas imediatamente após o rompimento da Barragem de Fundão são mostradas para Resplendor (B), Baixo Guandú (D) e Linhares (F). A linha azul indica a tendência ponderada localmente (*Local Polynomial Regression Fitting*). Amostras em vermelho e laranja representam, respectivamente, amostras pós-rompimento obtidas antes e após 01/07/2018. Amostras discrepantes são identificadas com suas datas. Análise feita com dados de Golder Associates(2017) e PMQQS. **Fonte:** FBDS, 2022.

As informações obtidas nos meses seguintes ao impacto mostraram tendência de maior proporção de partículas finas (argila, silte e areia muito fina), embora nem sempre de maneira clara (Fig. 6). Na estação de Resplendor - MG (Fig. 6A), referente à RPPN Sete de Outubro e PE Sete Salões, existem poucos dados antes de 01/07/2018 e estes foram ordenados na porção esquerda (Fig 6A). Eles estiveram fortemente associados a grande proporção de areia fina. Amostras recentes de Resplendor tendem a ter pequenas frações de areia fina (Fig. 6B). As ordenações de Baixo Guandú (Fig. 6C) e Linhares (Fig. 6E) possuem mais amostras e resultados mais robustos. Amostras obtidas imediatamente após o rompimento foram ordenadas à esquerda e associadas a grandes proporções de silte. Amostras recentes tenderam a ter pouco silte (Fig. 6D e 6F). As análises de granulometria, em conjunto com os resultados obtidos para condições da água (Fig. 4) e química do sedimento (Fig. 5), indicam que amostras recentes do sedimento podem estar retornando às condições pretéritas ao rompimento.

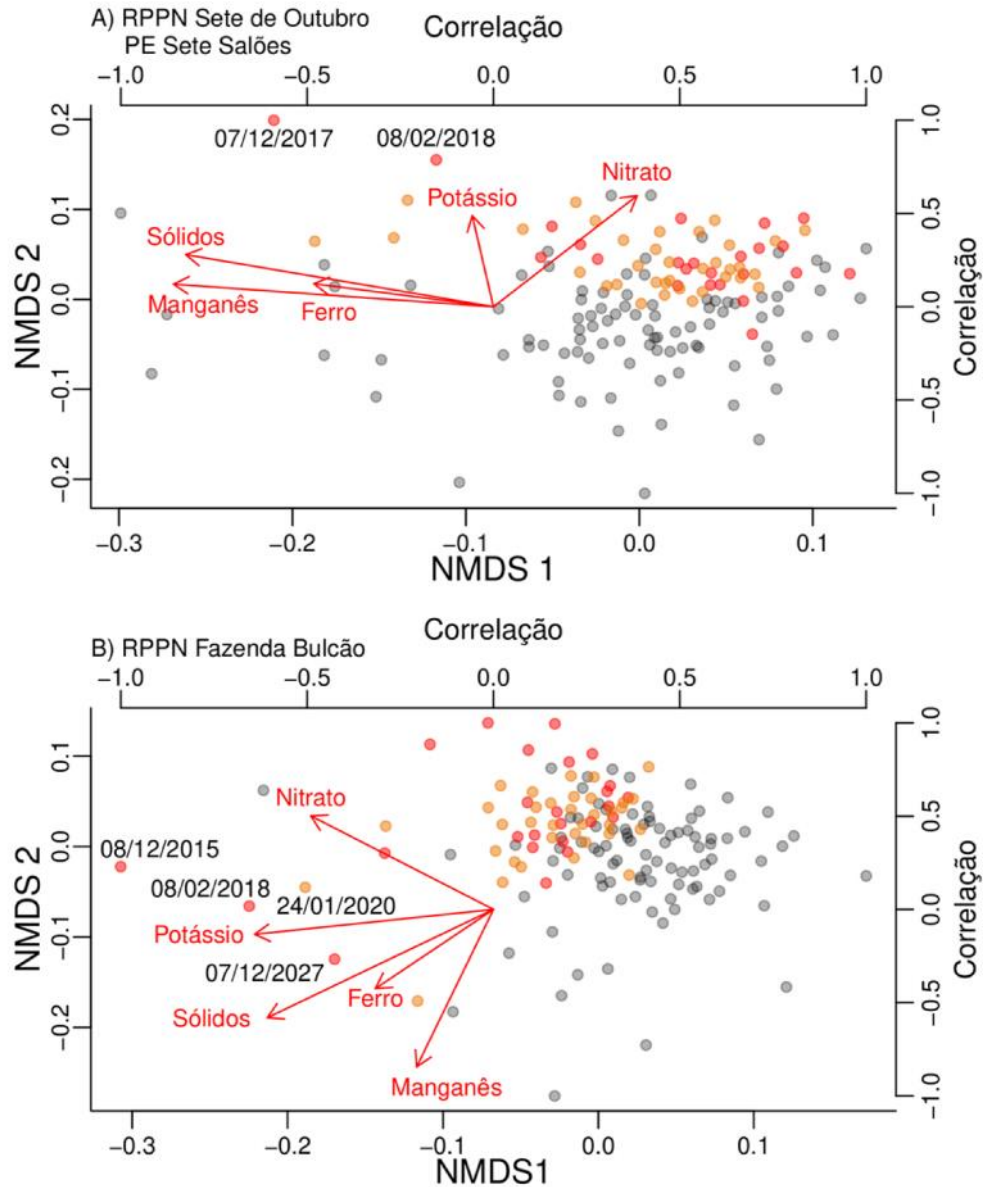
Figura 1. Ordenação das amostras de água do Rio Doce obtidas em A) Resplendor (RPPN Sete de Outubro & PE Sete Salões), B) Baixo Guandú (RPPN Fazenda Bulcão) em relação a variáveis físicas, químicas e microbiológicas. Pontos em cinza indicam amostras obtidas antes do rompimento. Amostras em vermelho e laranja representam, respectivamente, amostras pós-rompimento obtidas antes e após 01/07/2018. Amostras próximas indicam maior similaridade nos valores das variáveis aquáticas. Setas indicam correlação de algumas variáveis associadas com os eixos de ordenação. As escalas de correlação estão representadas nos eixos superior e a direita. Setas longas indicam forte correlação. Amostras no sentido da cabeça da seta tendem a possuir maiores valores daquela variável, enquanto aquelas em sentido contrário tendem a apresentar valores baixos. Amostras discrepantes obtidas após o rompimento são identificadas com suas datas. Análises feitas com dados do IGAM sem amostras muito discrepantes (08/12/2015 [Resplendor] e 21/01/2016 [Resplendor e Baixo Guandú]). **Fonte:** FBDS, 2022.

As ordenações foram bastante concordantes com aquelas mostradas no relatório. Amostras nos verões pós-rompimento tenderam a se diferenciar das demais e foram associadas a grandes quantidades de sólidos totais (Fig. 1). A análise no relatório mostrava tendência de amostras pós-rompimento serem agregadas em parte da área de ordenação ocupada por amostras pré-rompimento. Isto fica mais claro na análise sem amostras discrepantes. Em Resplendor, amostras pós-rompimento tenderam claramente a serem ordenadas em valores maiores do eixo 2 (Fig. 1A).

Em Baixo Guandú, a separação se deu tanto no eixo 1, com amostras pós-rompimento à esquerda, quanto no eixo 2, com amostras pós-rompimento acima (Fig. 1B). Estes resultados indicam que amostras obtidas nos últimos anos (marcadas em laranja na Fig. 1) ainda são relativamente distintas daquelas pré-rompimento.

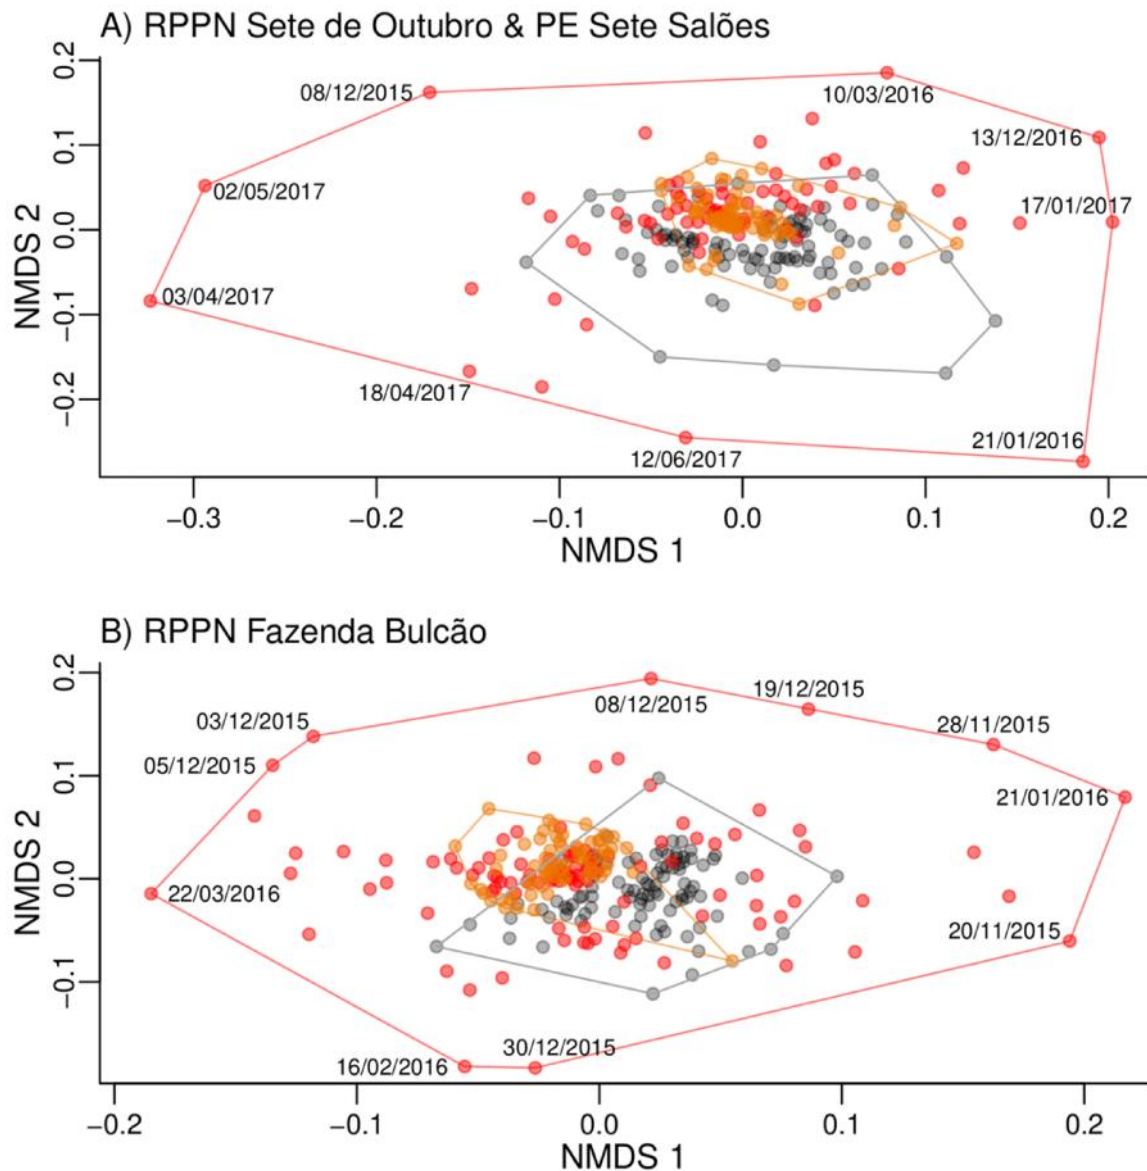
Figura 2. Ordenação por Escalonamento Não-Métrico Multidimensional (NMDS) em dois eixos usando dissimilaridade de Gower para amostras descritas por variáveis de água do Rio Doce nos trechos de A) Resplendor (RPPN Sete de Outubro e PE Sete Salões) e B) Baixo Guandú (RPPN Fazenda Bulcão). Os dados foram obtidos do Instituto de Gestão das Águas (IGAM), Golder Associates(2017) e Programa de Monitoramento Quali-Quantitativo Sistemático (PMQQS). Amostras em cinza indicam aquelas obtidas antes da chegada de rejeitos (10 de novembro de 2015). Amostras em vermelho indicam aquelas obtidas após o rompimento e antes de 01/07/2018. Amostras em laranja indicam aquelas obtidas após 01/07/2018. Cada polígono delimita a menor área ocupada por cada conjunto de amostras. Amostras discrepantes estão marcadas com data de ocorrência. **Fonte:** FBDS, 2022.

A ordenação das amostras obtidas nos 2,5 anos após a chegada dos rejeitos da Barragem de Fundão em Resplendor e Baixo Guandú (entre 10/11/2015 e 01/07/2018, em vermelho na Fig. 2) usando amostras das três fontes disponíveis (IGAM, Golder Associates e PMQQS) mostrou forte discrepância (dissimilaridade) em relação àquelas obtidas antes do rompimento (em cinza na Fig. 2). A maioria destas amostras discrepantes foram obtidas imediatamente após a chegada dos rejeitos (entre novembro de 2015 e janeiro de 2016). As amostras deste período logo após o rompimento da Barragem de Fundão ficaram bastante dispersas por todo diagrama de ordenação. As amostras obtidas antes e aquelas obtidas recentemente (em laranja) ficaram em área contida na área das amostras obtidas nos 2,5 anos após o rompimento da Barragem de Fundão. A área ocupada por amostras obtidas recentemente (após 01/07/2018, polígonos laranja na Fig. 2) se sobrepõe àquela antes da chegada de rejeitos nas duas cidades (polígonos em cinza na Fig. 2). Entretanto, pode-se notar que amostras obtidas recentemente (laranja) tendem a ocupar áreas menores quando comparadas àquelas obtidas antes (em cinza, Fig. 2). Esta diferenciação parcial do posicionamento dos grupos de amostras indica que os efeitos dos impactos causados pelos rejeitos da Barragem de Fundão na qualidade da água do Rio Doce ainda estão se manifestando, embora em intensidade bem menor.
