**Identificação e proposição de medidas reparatórias  
para eventuais impactos decorrentes do rompimento  
da Barragem de Fundão nas Unidades de Conservação  
– Pacote 2**

**DIAGNÓSTICO DE AVALIAÇÃO – MONUMENTO NATURAL PICO DO  
IBITURUNA – MEDIÇÃO 8 FINAL**

**Julho, 2019**

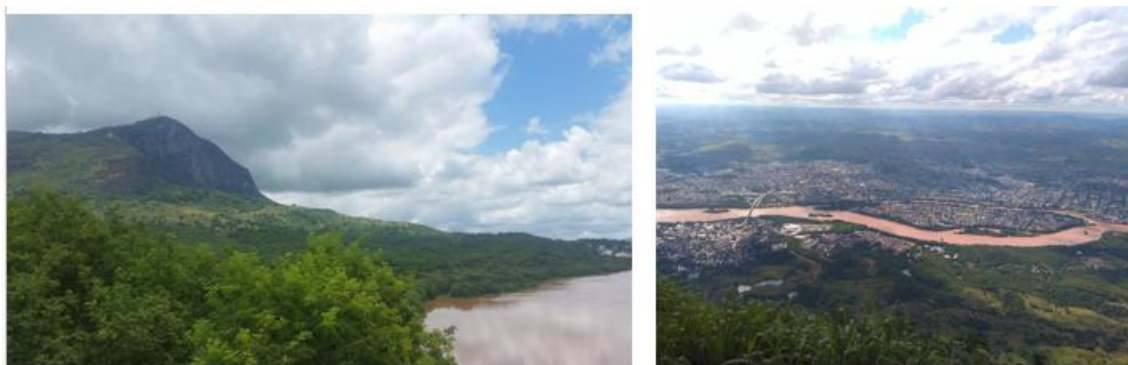
Figura 15 - Contexto da paisagem da área de estudo, APE e MONA: Pico da Ibituruna na porção mais elevada do relevo, conectado à drenagem do Rio Doce por morros, colinas e pela planície fluvial (Governador Valadares, MG).

Na área de estudo destacam-se na paisagem as relações estabelecidas entre o condicionamento litológico-estrutural, observado pela exposição do bloco rochoso Pico da Ibituruna com a drenagem principal do Rio Doce. Observa-se o forte controle estrutural da geologia no encaixamento e meandros do rio, sendo a conectividade entre os aspectos geológicos e hidrográficos marcados pelo modelado de um relevo acidentado no contato da rocha granítica exposta (o Pico da Ibituruna) com morros e colinas. Estes foram (e são) formados tanto pela deposição coluvial quanto por antigos terraços, gradualmente formados conforme o entalhe da rede hidrográfica da bacia do Rio Doce no embasamento rochoso.

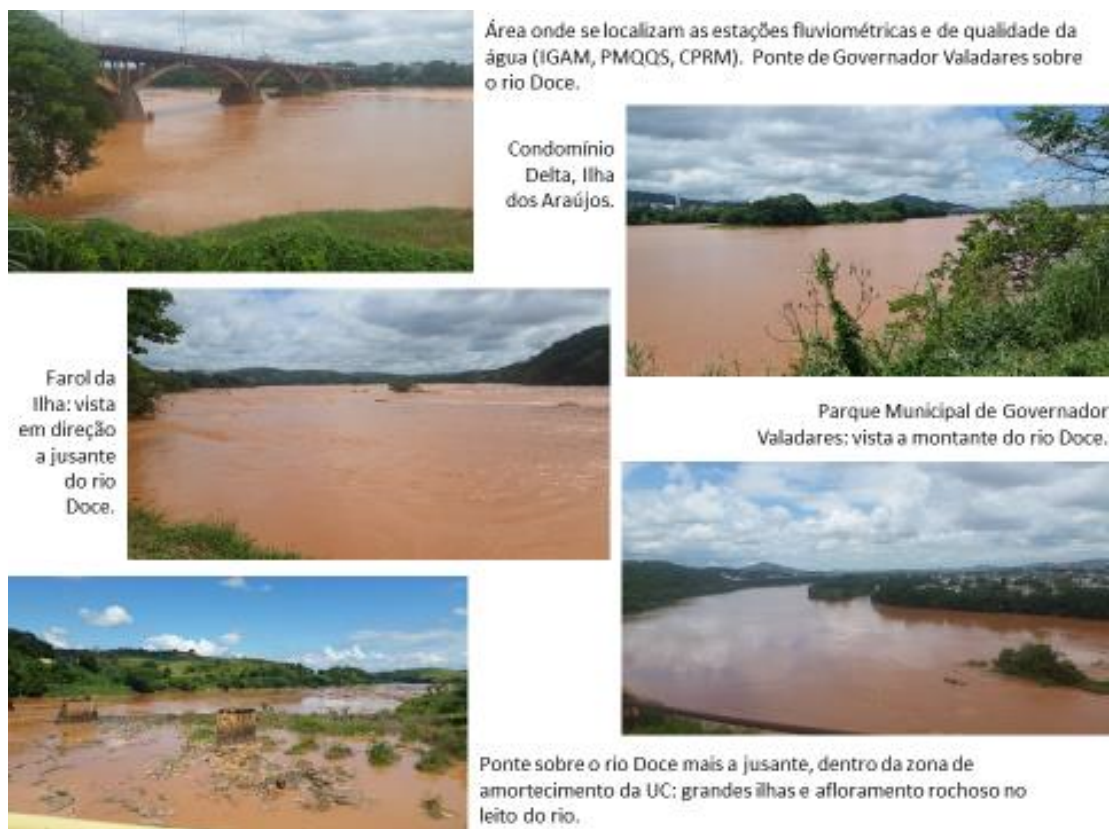
Figura 16 - Fotos do Rio Doce no trecho da área de estudo do MONA Pico da Ibituruna. Data 08/02/2019.

Em relação a geomorfologia fluvial, no trecho próximo ao Condomínio Delta, o Rio Doce é encaixado em um grande vale aberto, e assume uma largura média de 300 m, com formação de ilhas vegetadas, algumas urbanizadas. O fluxo é turbulento e a água possui aspecto avermelhado devido à grande presença de sedimentos finos (argila e silte) e nutrientes. Conforme caminha-se em direção a jusante, na altura do “Farol da Ilha” (margem esquerda) e do Parque Municipal de Governador Valadares (margem direita), o Rio se torna mais turbulento e se alarga, com estimativa média de 1000 metros de largura. Essa mudança ocorre, provavelmente, devido a mudanças do gradiente do canal e da profundidade, provocando o atrito mais intenso do fluxo de água com o leito rochoso. Na margem direita, dentro dos limites do Parque Municipal, a vegetação é conservada apesar de ser secundária. Porém, na margem esquerda (no Farol da Ilha), a vegetação é ruderal. A ocupação das margens do Rio Doce, dos córregos tributários e das ilhas urbanizadas provoca poluição do rio pelo despejo direto de esgoto. Ainda mais a jusante do Rio Doce, sobre uma ponte onde passa a linha do trem, a largura do rio se associa a ocorrência de grandes ilhas e afloramentos rochosos, o que faz com que nesse trecho a drenagem tenha um caráter dendrítico.

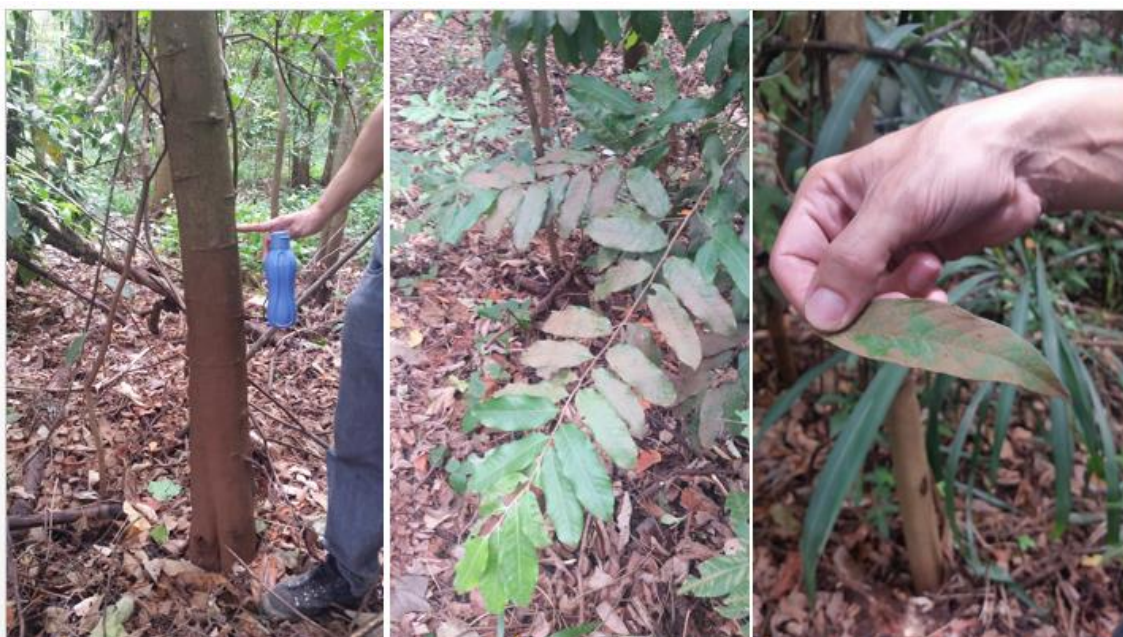
Figura 17 - Fotos das marcas do rejeito no caule das árvores e nas folhas da vegetação localizada na planície fluvial do Rio Doce, Parque Municipal de Governador Valadares (MG), em 08/02/2019.

carreados pelo fluxo do Rio Doce encobriram as ilhas, planícies e vales. Logo que a água rebaixou, o material depositado alcançava mais ou menos 20 cm de altura, e “afundava-se o pé” em um material extremamente fino (siltoso e argiloso) até mais ou menos 20 cm de profundidade. O acúmulo de lama provocou a morte dos líquens nas árvores e das plantas mais novas. Com o tempo, grande parte dos sedimentos que haviam se depositado foram sendo removidos pelas águas das chuvas e do próprio Rio Doce, outra parte foi sendo gradualmente incorporada pelo ecossistema. As marcas da deposição dos rejeitos podem ser visualizadas nas copas das árvores e na coloração das folhas da vegetação que ocupa a planície fluvial.

Assim como foi observado, no Parque Municipal de Governador Valadares (o qual faz parte da Zona de Amortecimento), houve deposição de sedimentos finos em terrenos próximos à margem do Rio Doce após o aumento das chuvas e a primeira cheia pós rompimento da barragem em meados de janeiro de 2016. Tais sedimentos chegaram a 20 cm de altura, atingindo as plantas herbáceas e caules de árvores e arvoretas. Com o tempo grande parte do sedimento foi sendo levado pelas chuvas ou incorporado ao solo. Segundo o gestor do parque, houve mortalidade da vegetação herbácea na ocasião da deposição e dos líquens nos caules das árvores, mas quando da nossa visita, já haviam renascido as herbáceas. Porém, a região de ocorrência dos líquens nos caules, não foi recolonizada por eles. O que ficou, foram marcas da deposição nos caules das árvores e folhas de plantas mais baixas (Figura 17).

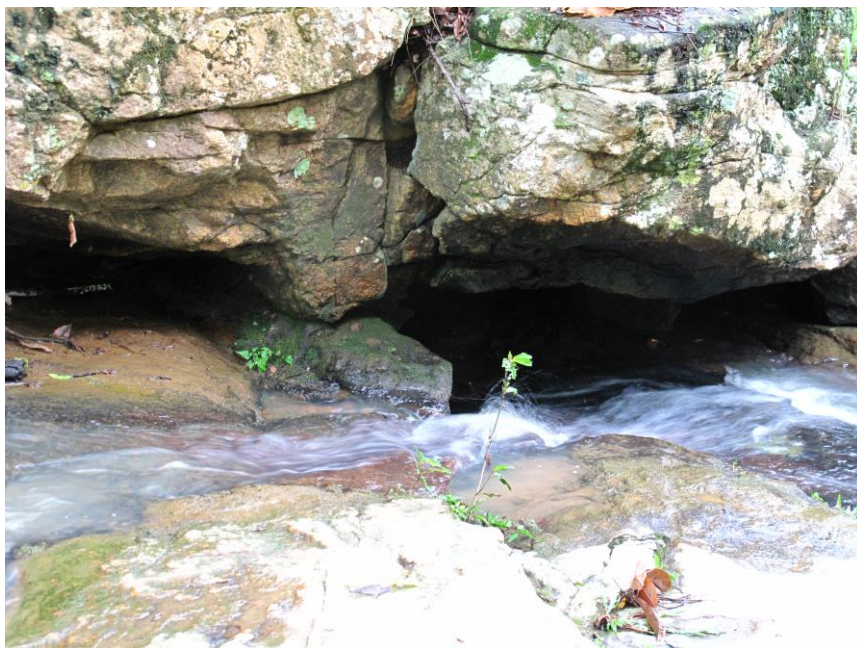
Figura 20 – Riacho encachoeirado localizado na interface ente o MONA e a APE Pico do Ibituruna

Esta Unidade de Conservação tem uma característica muito peculiar, em sua Zona de Amortecimento (ZA) está outra UC, a APE Pico do Ibituruna, desta forma em parte da ZA as características de alguns corpos d'água lóticos de pequeno porte, eram extremamente parecidas com as do interior da unidade. Os riachos eram bastante escassos dentro da unidade, mas se dividiam em dois grupos, os encachoeirados e bastante declivosos, com leito rochoso (na maioria das vezes escavado em rocha matriz), canal bem definido e indicações claras de pulsos de inundação rápidos e intensos (Figura 20), presentes em locais com menos alterações antrópicas, e os represados artificialmente. Esse último grupo tinha como características principais a proximidade a locais de intensa atividade antrópica, bem com a presença de espécies introduzidas (alóctones e exóticas) com o objetivo claro de fomentar atividades de pesca recreativa e, em alguns casos, fornecer beleza cênica aos locais de visitação, hospedagem e recreação, nos quais estavam inseridos. Não foi localizada nenhuma poça natural, temporária ou permanente, tais ambientes também não foram citados em relatos de moradores locais e empregados da unidade, o que era esperado, dada a conformação do relevo da unidade.

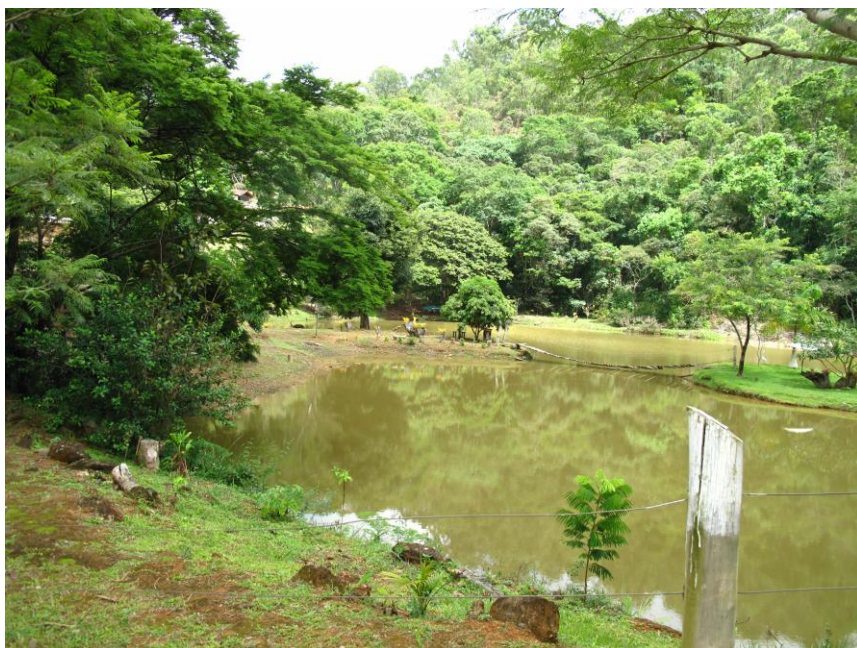
Figura 21 – Represamento artificial localizado na Zona de Amortecimento do MONA e no dentro da APE Pico do Ibituruna

Uma parte dos corpos d'água localizados na Zona de Amortecimento (alguns dos que estavam na APE) mantinham as mesmas características dos descritos acima. Os encontrados fora da área da APE, por sua vez, estavam todos inseridos em propriedades privadas, apresentavam zonas ripárias bastante alteradas (por muitas vezes com mata ciliar ausente), além de sucessivos barramentos impedindo o fluxo natural. Diferente dos represamentos visitados dentro da UC, os presentes na Zona de Amortecimento tinham como objetivo principal o armazenamento e captação de água, para diversos usos, mas principalmente para consumo humano e por animais, irrigação, criação de espécies de peixe nativas e introduzidas.

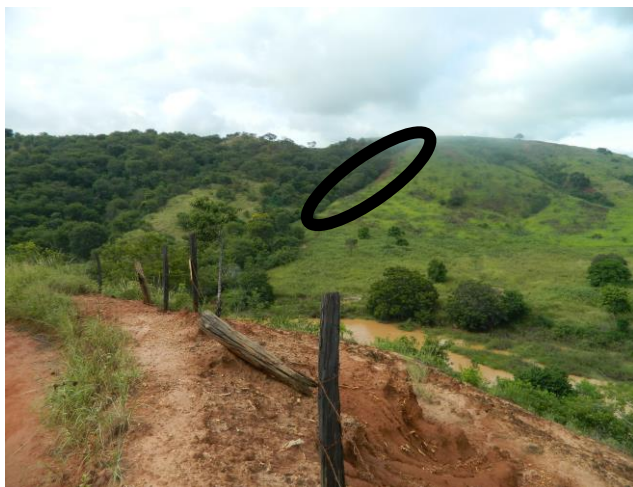
Figura 29 - Estrada do Brejaúba. Em destaque, trilha aberta por aficionados por MotoCross, cortando perpendicularmente o traçado dos morros e desencadeando processo erosivos.

No setor leste, a partir do final do bairro de Brejauva, destaca-se, além do uso das chácaras para as práticas de lazer, também a utilização de motocicletas de enduro e *trail*, assim como os praticantes de mountain-bike. É notável o impacto negativo das trilhas de motocicletas, que cortam perpendicularmente os morros da região, desencadeando processos erosivos, vide Figura 29. Parece haver conflitos de usos dos praticantes do motocross, com os moradores e proprietários das chácaras, destacado por avisos em porteiras de fazenda para reduzirem a velocidade e manterem as porteiras fechadas – vide Figura 30. Nas entradas de todas as chácaras há indicação, além do aviso de respeito aos moradores, também indicações dos acessos para os circuitos de mountain-bike e de motocross. Tal fato indica o uso de lazer na região, com aficionados por estas modalidades dirigindo-se para a região nos finais de semana para tais práticas. Um plano de ordenamento dessa atividade merece ser implantado pelo IEF e demais órgãos de gestão da área a fim de dirimir os impactos socioambientais destas práticas.

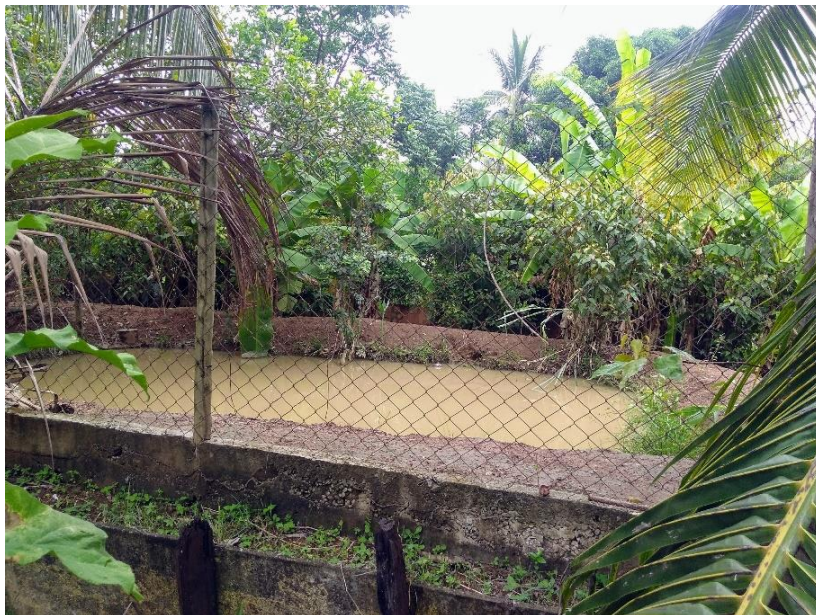
Figura 37 - Tanque de peixes inundado no momento do rompimento da Barragem do Fundão

Diferentemente do Bairro do Brejaúba, Derribadinha foi severamente impactada pela lama de rejeitos da Samarco, pois se encontra as margens do Rio Doce. As casas têm uma disposição predominante com suas frentes voltadas para a estrada e os quintais para o Rio Doce. Os rejeitos ocuparam toda a faixa de quintais, acabando, assim, como toda a produção agropecuária e de lazer dos moradores. A atividade de criação de peixes ficou inviabilizada após a inundação do pequeno tanque para cultivo.

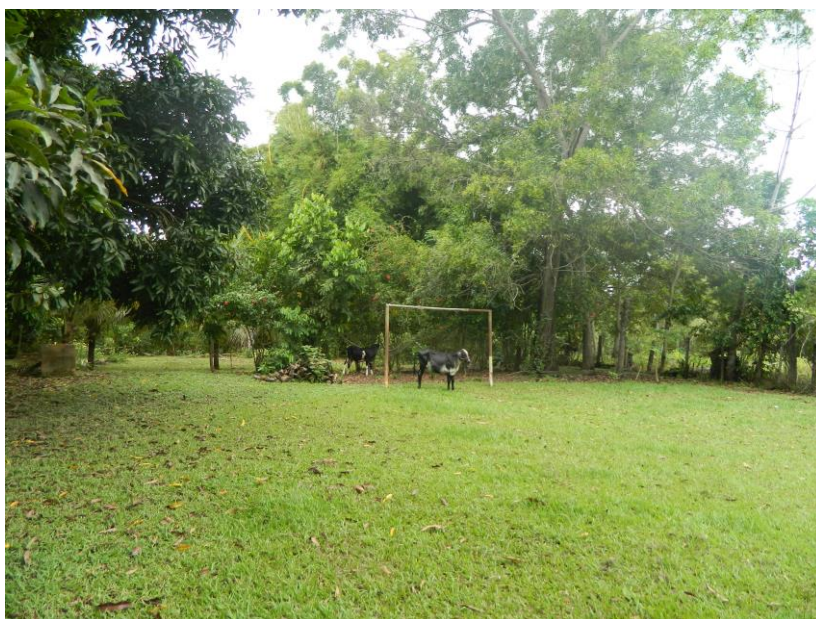
Figura 38 - Campo de futebol da comunidade, afetado pela lama de rejeito

O bar do Paulino foi um dos mais impactados, pois oferecia espaço de lazer e recreação às margens do Rio Doce para moradores de Derribadinha, mas também de visitantes de finais de semana, notadamente os praticantes de motocross e mountain-bike. A paisagem atual dos fundos dos quintais das casas ribeirinhas é de total desolação. Perdeu-se toda a produção agrícola, mas também os espaços de lazer, pois os frequentadores de final de semana não usam mais as margens do Rio Doce para pesca e demais atividades náuticas de lazer, por conta da presença/influência da lama de rejeitos na área. Destaca-se ainda que a área possui um campo de futebol de várzea, que teve sua área afetada pela lama de rejeitos, vide Figura 38. Mesmo depois de três anos, o campo continua sem uso, provavelmente ligado ao estigma que a lama de rejeitos deixou nos ambientes pelos quais passou. Há uma forte crença na má qualidade da água, mesmo passados três anos do rompimento, pois os órgãos responsáveis não divulgam o resultado da qualidade das águas. Essa falta de transparência é motivadora de especulações dos moradores de Derribadinha sobre os problemas da água na área, fato que gerou total esgarçamento das relações topofílicas dos moradores com o Rio, relações essas de difícil ou impossível quantificação.

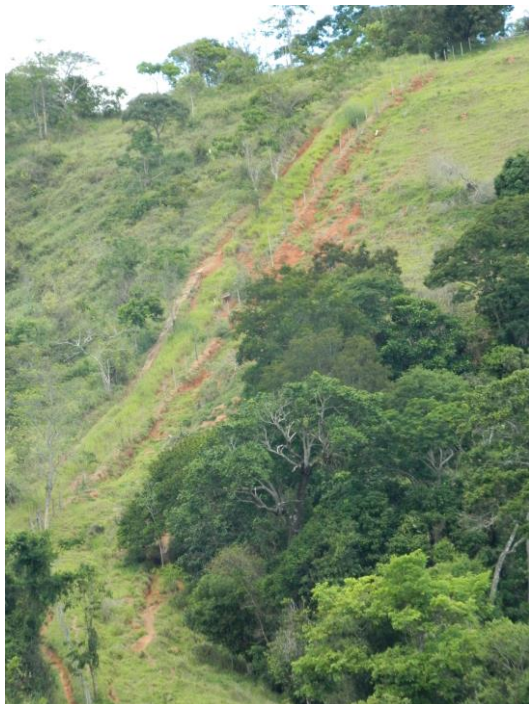
Figura 50 - “Trilhas” abertas nas vertentes do morro do Ibituruna por praticantes de motocross. Notar o traçado inadequado, cortando perpendicularmente as curvas de nível e desencadeando processos erosivos.

As trilhas também são muito frequentadas por aficionados por motocross, fato que tem gerado problemas de erosão em algumas estradas, ou mesmo trilhas que são usadas pelos praticantes, haja vista não ter nenhum sistema de sinalização ou regramento desta atividade nessas estradas e trilhas das encostas do pico, vide Figura 50.

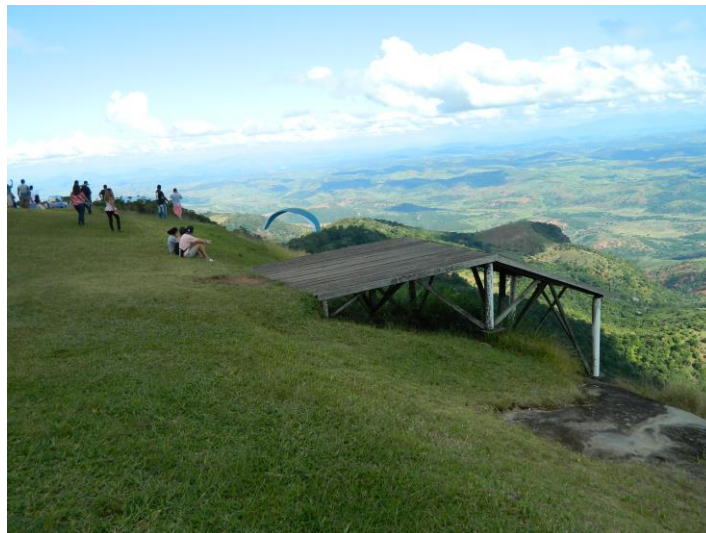
Figura 54 - Pico do Ibituruna. Encostas gramadas para decolagem de parapente e uma das rampas de madeira para asa delta

Há duas encostas com cerca de 50 metros cada, que são utilizadas como rampas “naturais” de decolagem, principalmente de parapente. Há ainda duas rampas de madeiras propícias a decolagem de asas deltas, vide Figura 55

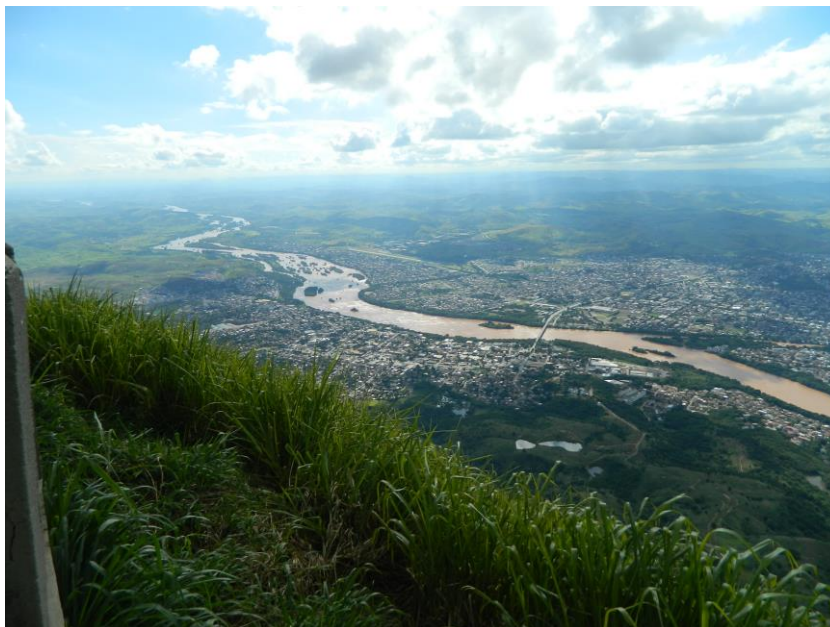
Figura 56 - Rio Doce e a área urbana de Governador Valadares, vistos do alto do Pico do Ibituruna

parapente, a coloração barrenta do Rio, com a lama de rejeitos, produziu um detrator visual na paisagem, inclusive com redução da visitação ao pico, Figura 56 e Figura 57.

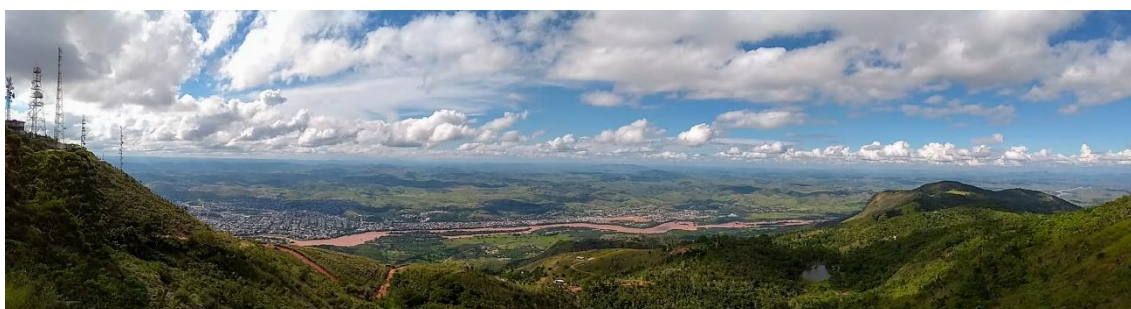
Figura 57 - Visão panorâmica de Governador Valadares e do Rio Doce

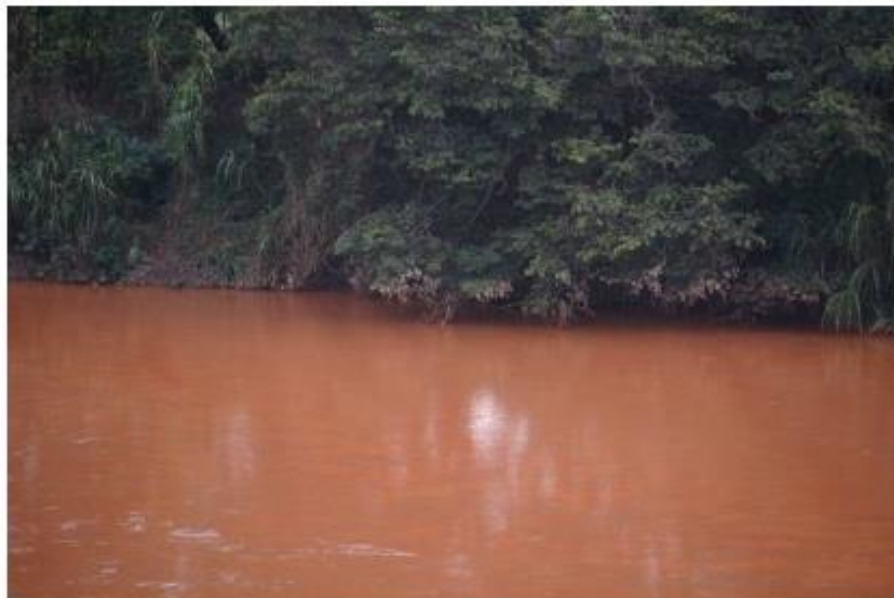
hidrogemorfológico. Observa-se imagem capturada durante a expedição na Figura 58, com detalhe da marca na folhagem da margem causada pelo pico de cheia.

Figura 58 - Fotografia do Rio Doce em Governador Valadares entre os dias 17 a 20/11/2015
