**Identificação e proposição de medidas reparatórias
para eventuais impactos decorrentes do rompimento da
Barragem de Fundão nas Unidades de Conservação –
Pacote 2**

**DIAGNÓSTICO DE AVALIAÇÃO – ÁREA DE PROTEÇÃO ESPECIAL
PICO DO IBITURUNA – MEDIÇÃO 8 FINAL**

Junho, 2019

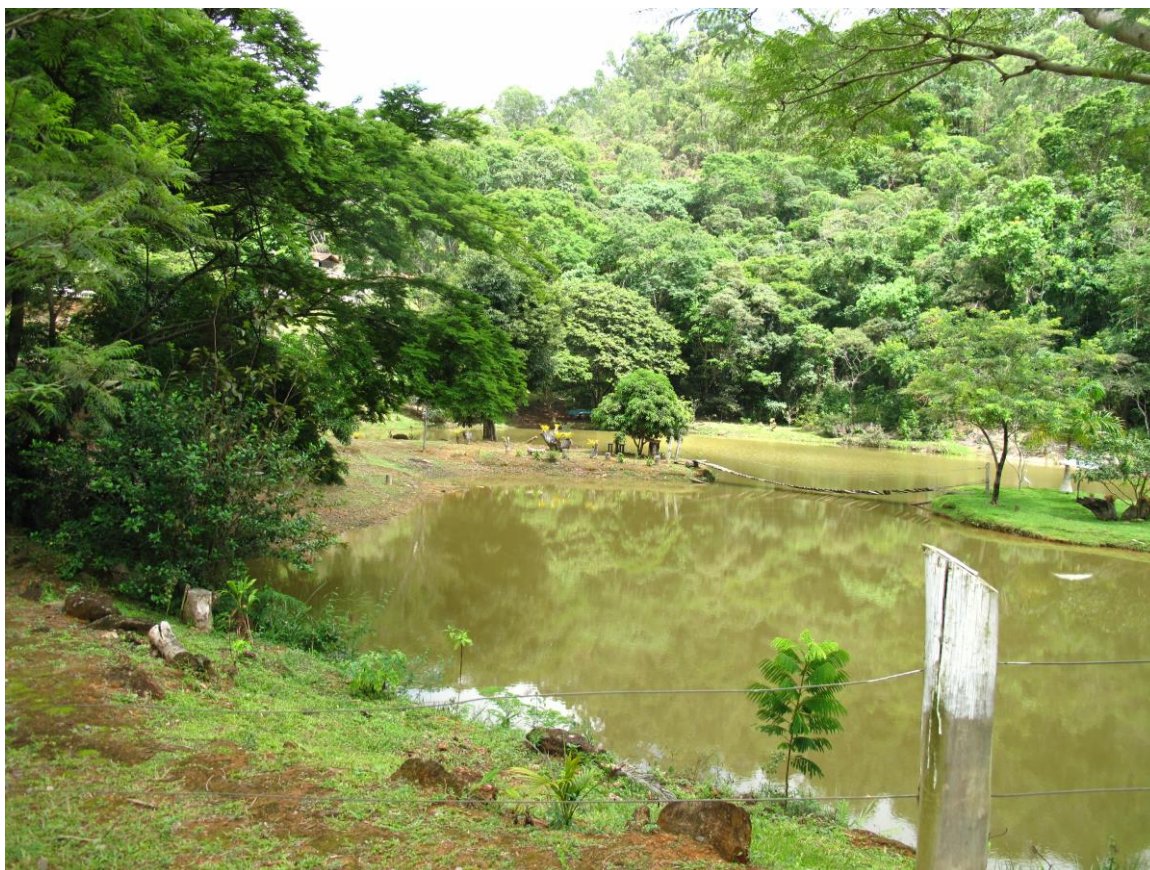
Figura 21 – Represamento artificial localizado no interior da APE Pico da Ibituruna. Foto: Acervo Ekos Brasil.
