**Identificação e proposição de medidas reparatórias
para eventuais impactos decorrentes do rompimento
da Barragem de Fundão nas Unidades de Conservação
– Pacote 2**

**DIAGNÓSTICO DE AVALIAÇÃO – PARQUE ESTADUAL SETE
SALÕES – MEDIÇÃO 8 FINAL**

Junho, 2019

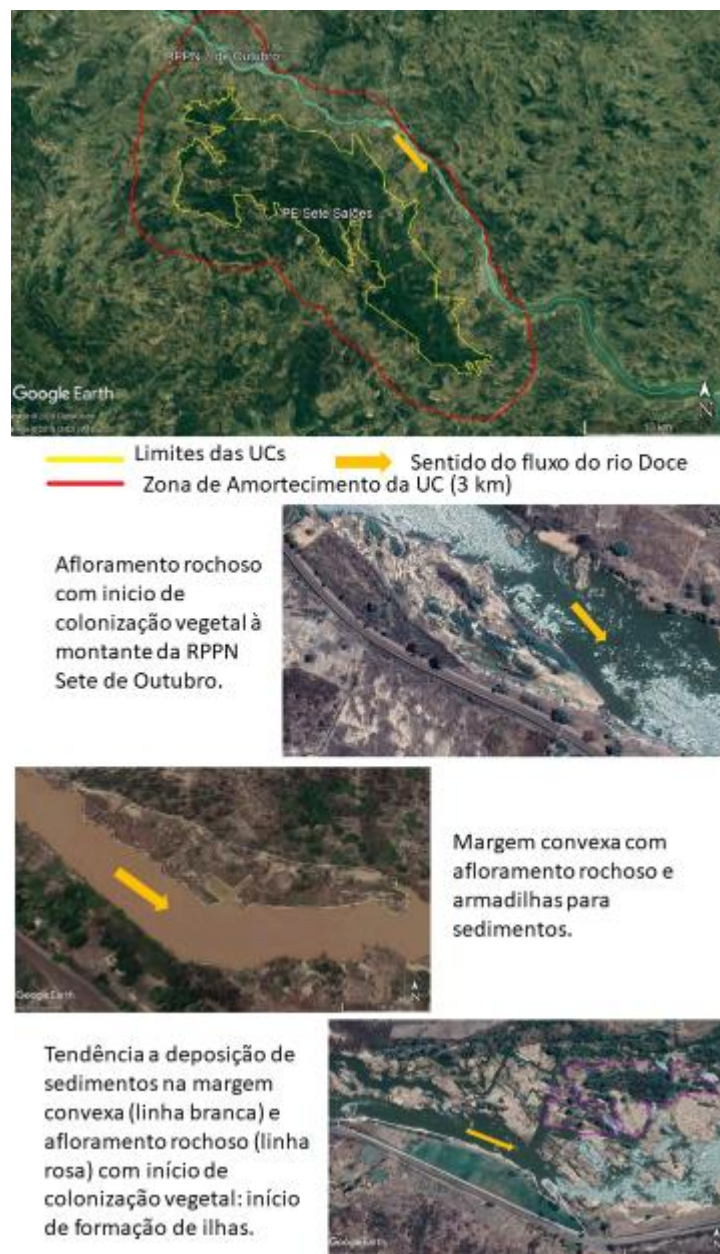
Figura 7 - Exemplos de tipos de feições fluviais de deposição de sedimentos na área de estudo

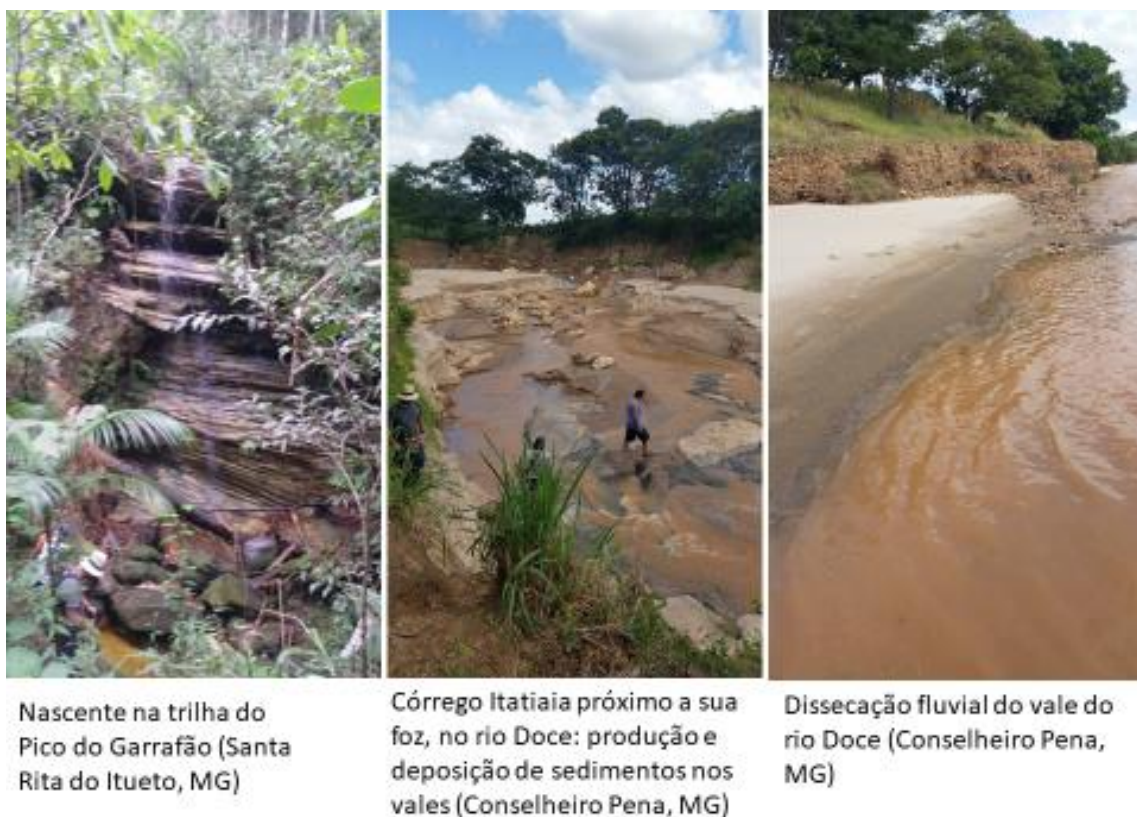
Figura 16 – Registros fotográficos obtidos em Conselheiro Pena/MG (09/02/2019) e Santa Rita do Itueto (10/02/2019).

Nos córregos tributários do Rio Doce foi observado que o encaixamento dos vales é acompanhado por seções encachoeiradas, portanto com forte influência do leito rochoso, trazendo um fluxo de água reduzido e com tendência a produção e transferência de grãos arenosos nas áreas de menor declive e baixa energia. Ao alcançar a planície fluvial, esses córregos têm seu gradiente de canal reduzido de forma relativamente abrupta. Devido à baixa intensidade dos fluxos de água desses canais (o que se agrava nos períodos de seco), ao entrar em contato com o fluxo turbulento do rio principal, os sedimentos trazidos das áreas a montante são retidos e depositados nas zonas de confluência e vales, acelerando o assoreamento de sua foz no Rio Doce. Vide Figura 16.

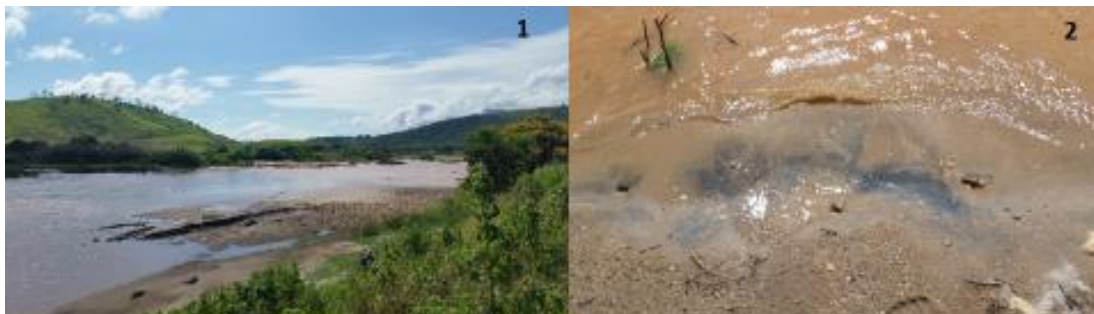
Figura 17 – Registros fotográficos obtidos em Conselheiro Pena (MG) em 09/02/2019.

que também há redução na variação do gradiente do canal em relação ao primeiro trecho (próximo à RPPN Sete de Outubro). Vide Figura 17.

Fotos 1 e 2 - Margem do rio Doce em Conselheiro Pena (MG): (1) ilhas rochosas e armadilhas de sedimentos com presença de areia grossa e cascalho; (2) cor vermelha da água indicando presença de silte e argila, nas margens, depósitos de areia enriquecida de argila enriquecida de minerais ferrosos (mancha preta).

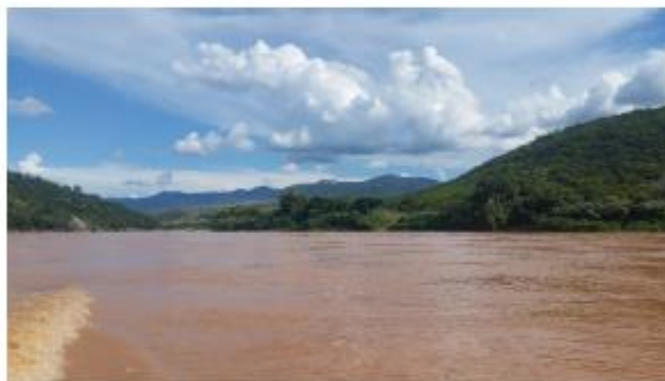
Seção do rio Doce a jusante das fotos 1 e 2: vale encaixado, largura e volume de água expressivo, menor presença menor quantidade de afloramento e mais ilhas vegetadas.

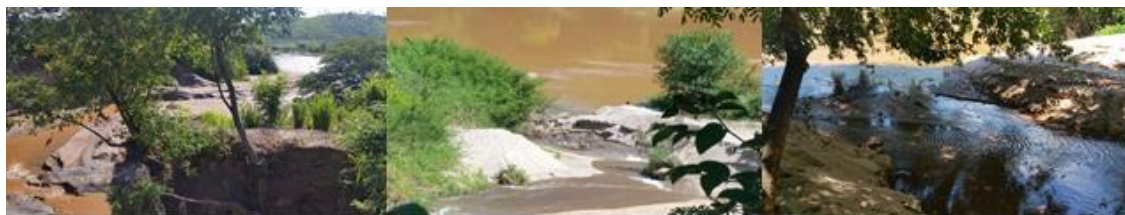
Figura 18 – Registros fotográficos obtidos durante a expedição de campo em Conselheiro Pena e Resplendor /MG, entre os dias 10, 11 e 12/02/2019.

O impacto na morfologia fluvial foi observado pelos entrevistados principalmente devido a deposição de sedimentos nas zonas de confluência do Rio Doce com canais tributários, planície e nas ilhas fluviais. No córrego Itatiaia (situado no limite com a RPPN Sete de Outubro, município de Conselheiro Pena) técnicos da empresa Biocapi afirmaram que o fluxo de retorno causou a acumulação de sedimentos nesses trechos durante os primeiros dias após o rompimento da Barragem de Fundão. A mesma situação, foi relatada para as zonas de confluência do Rio Doce com os córregos Boiadeiro, Onça, Oncinha, João Pinto e Rio Eme. Figura 18.

Zonas de confluência de canais tributários com o rio Doce em Conselheiro Pena e Resplendor/MG. Da direita para esquerda: córrego Itatiaia, córrego do Onça e rio Barroso. Este último é utilizado para abastecimento de Resplendor.

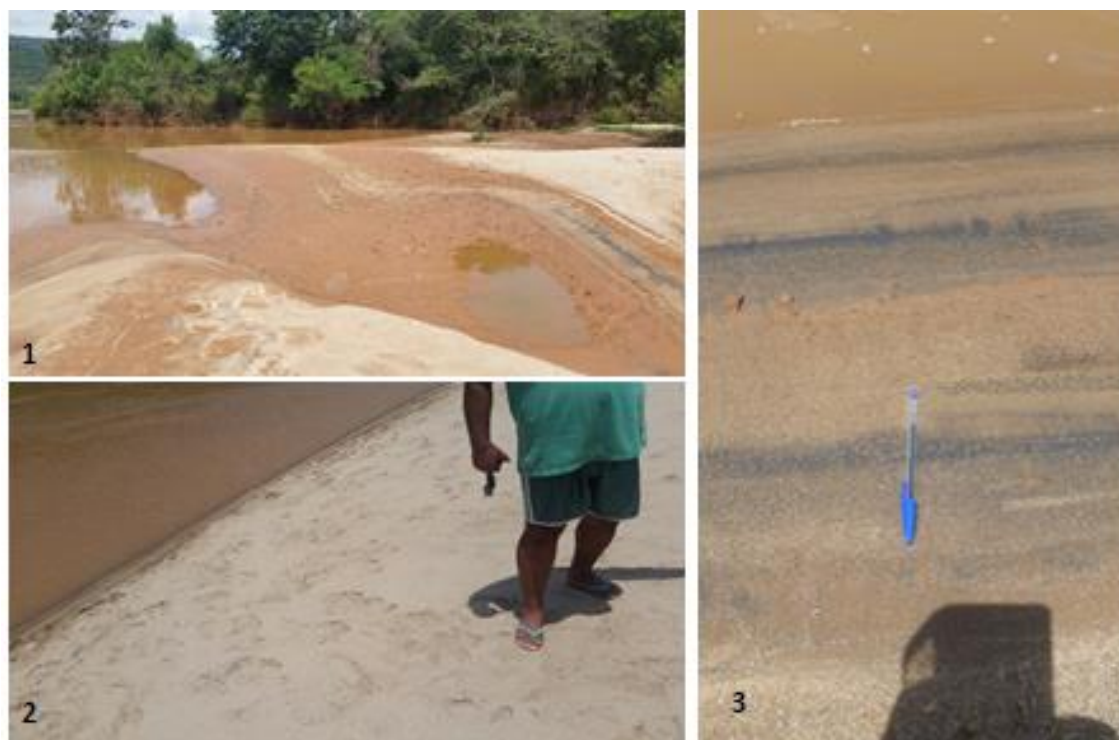
Figura 20 - Expedição realizada no dia 12/02/2019, Resplendor (MG)

Zona de deposição de rejeito no território indígena Krenak. Fotos 1 e 2: mancha preta marca o acúmulo de minério de ferro no banco de areia, sendo a altura da deposição indicada pelos pés do Cacique. Foto 3: a tampa da caneta indica a cor das argilas-minerais que historicamente se depositam no local; o centro da caneta, com a mancha mais escura, indica a cor das argilas-minerais que também passaram a se depositar no local após o rompimento da barragem de Fundão.

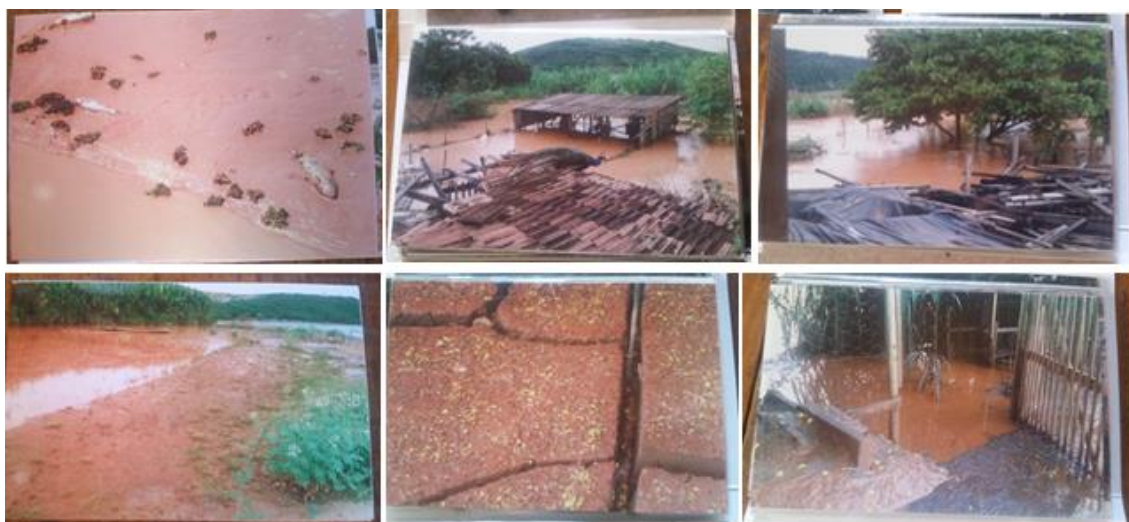
A Figura 21 exemplifica alguns dos impactos causados pelo rompimento da Barragem de Fundão nas águas do Rio Doce e ilhas fluviais localizadas no trecho em estudo.

Figura 21 - Fotos do sr. Felisberto: mortandade de peixes, inundação e soterramento dos solos da ilha fluvial devido ao fluxo de retorno com altas concentrações de rejeito.

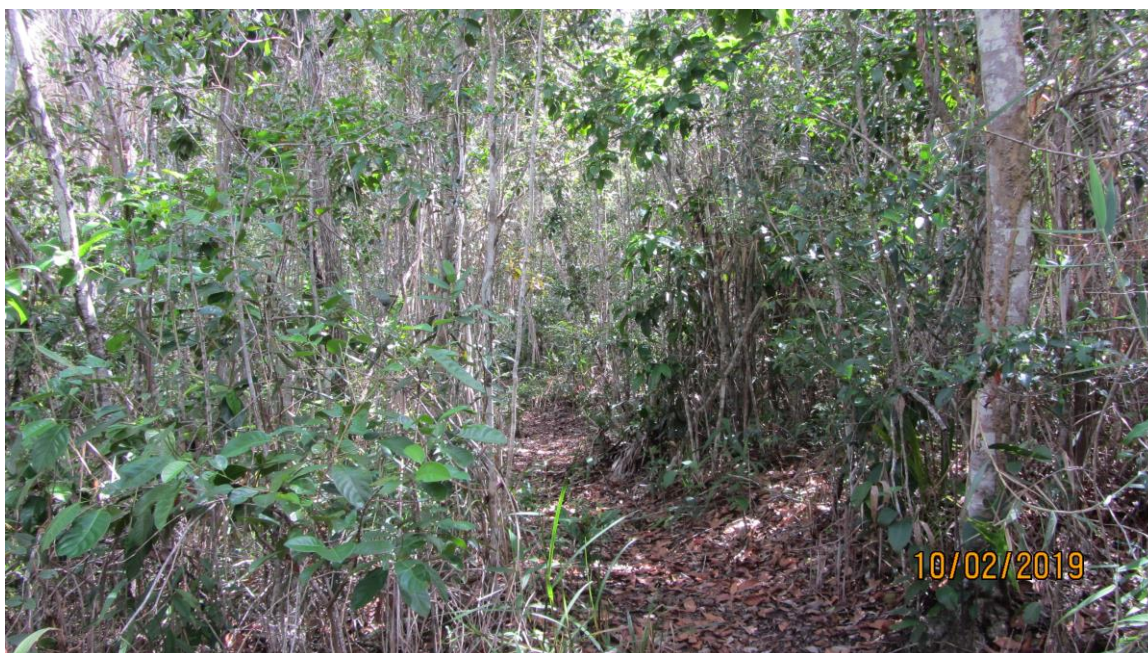
Durante a expedição foi percorrida a principal trilha do parque até a Caverna Sete Salões e o Pico do Garrafão, além do caminho para o Condomínio Santa Bárbara e o Morro da Antena. No caminho pôde-se constatar o estágio de regeneração da vegetação do Parque, que está em estágio médio de regeneração (Figura 22). Isso se deve ao extrativismo de madeira ao longo do tempo e anterior à criação do Parque em 1998. A vegetação predominante é do tipo Floresta Estacional Semidecidual, mas o Parque possui campo rupestre nas partes mais altas, mata ciliar nos córregos e uma mancha de cerrado no caminho para o Condomínio Santa Bárbara e Morro da Antena (Figura 23 e Figura 24).

Figura 22 - Interior da mata na trilha de subida para Caverna Sete Salões.

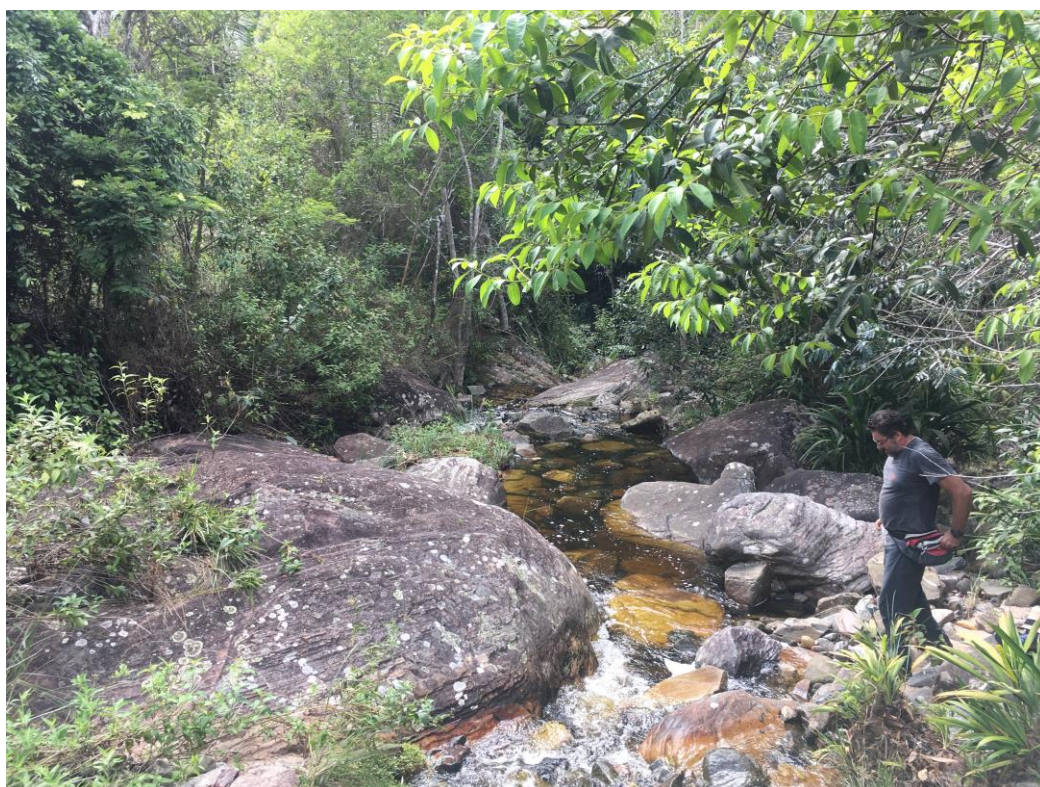
Dentro da unidade foram encontrados apenas riachos de cabeceira, com leitos rochosos e com alguns trechos de cascalho fino e areia grossa, com trechos bastante declivosos e encachoeirados, com a alternância de meso-habitats, com corredeiras longas e complexas alternadas com poços (Figura 26). Mais próximo à divisa entre o Parque e sua Zona de Amortecimento (ZA), a declividade é menor e com isso, os corredores e pequenos poços passam a ser mais frequentes (Figura 27). Nessa interface, bem como na ZA, foram encontrados alguns barramentos, sendo que alguns desses impediam o fluxo da água para porções à jusante (Figura 28). Dessa forma, algumas confluências estavam secas e poucas apresentavam uma vazão considerável e todas elas são bastante distantes dos limites do Parque.

Figura 26: Exemplo de um riacho típico do PE Sete Salões

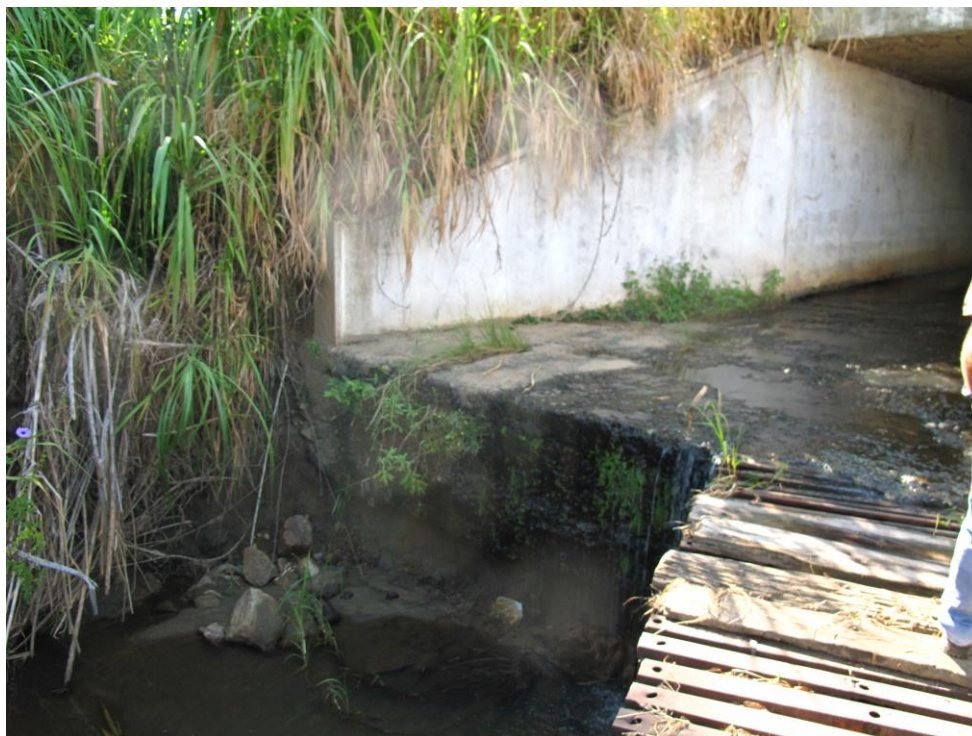
Figura 28: Estrutura antrópica, utilizada como acesso a uma propriedade rural, impedindo o fluxo do ribeirão da Lapa, que nasce dentro do PE Sete Salões, próximo à sua confluência com o Rio Doce

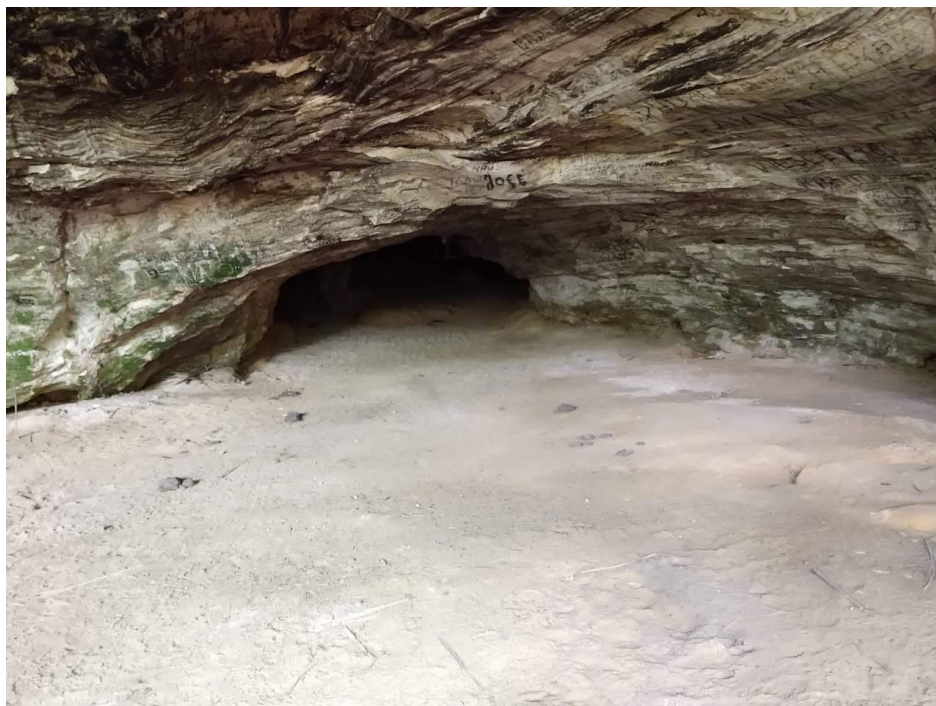
Figura 35 - Entrada da Caverna Sete Salões

A Gruta Sete Salões, Figura 35, Figura 36 e Figura 37, também sem controle de visitação, está bastante degradada, com muitas pichações, principalmente nos salões mais próximos à entrada. A equipe adentrou até o quarto salão da caverna, sendo que o acesso aos demais é mais restrito, por meio de túneis estreitos.

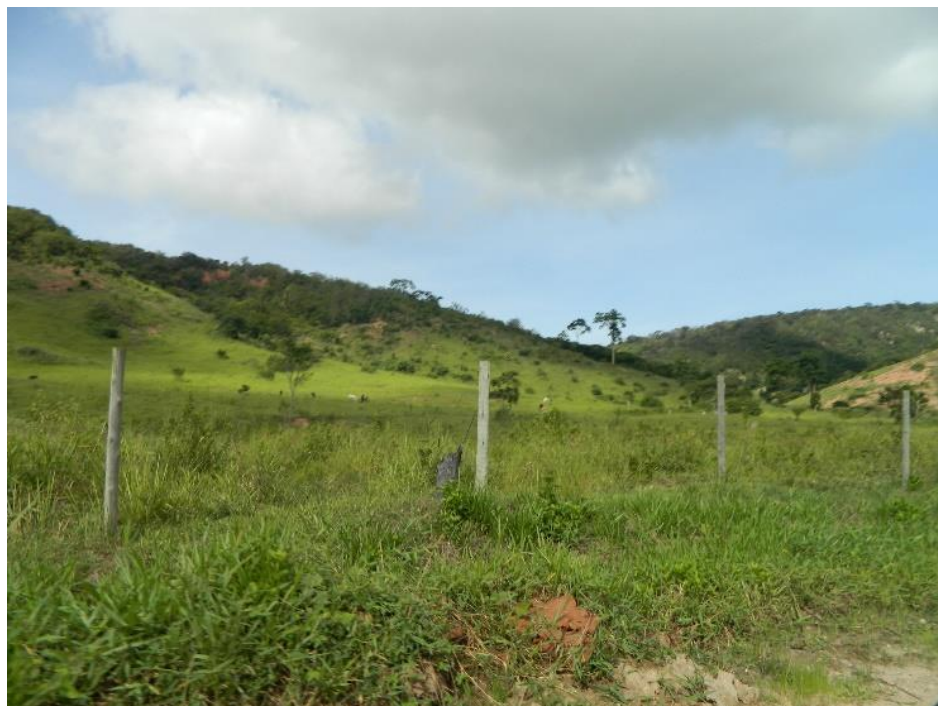
Figura 68 - Paisagem vista da estrada vicinal de terra que dá acesso a Terra Indígena, antes da entrada desta. Notar o uso da terra dominado por pastagens.

O acesso à Terra Indígena se dá por uma vicinal de terra a partir da BR-248. Antes de adentrar à TI, percorre-se cerca de 5 km pela estrada vicinal de terra. Neste setor, a paisagem é constituída por pastagens pouco produtivas, que se estendem desde o fundo do vale até os divisores das montanhas, não respeitando Áreas de Preservação Permanente, vide Figura 68 e Figura 69. Presentemente, a TI conta com oito aldeias distintas, como a Krenak, Atoran, Bacan, Nak Nanuque, Uatu, Tacruque, além de outras duas (não identificadas nesse relatório).

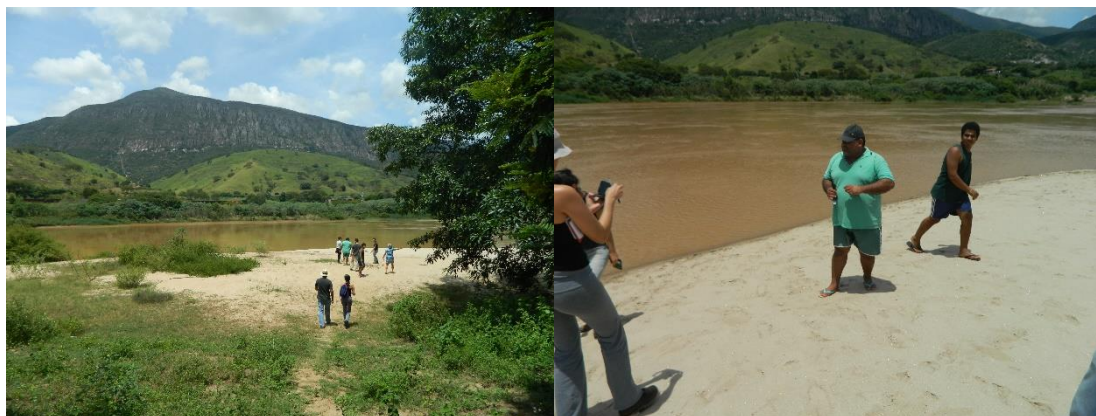
Figura 78 - Praia do Rio Doce no interior da TI, onde foram realizados os jogos indígenas em 2014 e onde ocorriam as práticas de lazer da comunidade, segundo senhor Reinaldo, de camisa verde nas fotos.

Nesse aspecto, uma das praias da TI foi severamente impactada, vide Figura 78. Essa praia era área de piquenique das comunidades, na qual todos os dias os indígenas se banhavam ou corriam a beira rio pela praia no Rio Doce. O forte calor da região gerava uma dependência da comunidade perante o Rio. Nessa praia era onde se realizavam os rituais de batismo das comunidades, quando banhavam os recém-nascidos das comunidades nas águas do Rio Doce. Os relatos do Sr. Reinaldo, da comunidade Uatu, indicam que as crianças viviam grande parte de sua infância a beira rio. Segundo ele, algumas aprendiam a nadar antes até de andar. Atualmente, muitas crianças da aldeia não sabem nadar, devido às alterações na relação com o rio. Nessa praia também foi onde se realizaram os esportes aquáticos, como canoagem, dos jogos indígenas realizados na TI em 2014.

Na TI Krenak, sobretudo uma das praias foi severamente impactada. Com a chegada da lama de rejeitos, o Rio deixou de ser utilizado para pesca e menos ainda para o lazer, que hoje, segundo relatos, acontece na “rua”, na cidade, envolvendo o gasto de dinheiro.

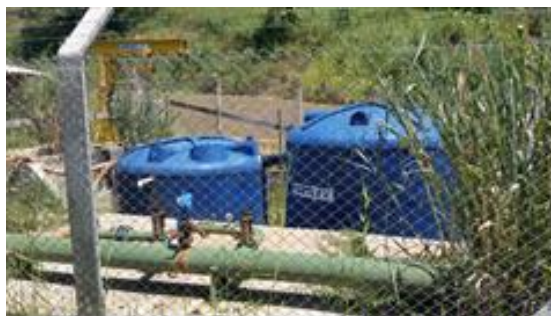
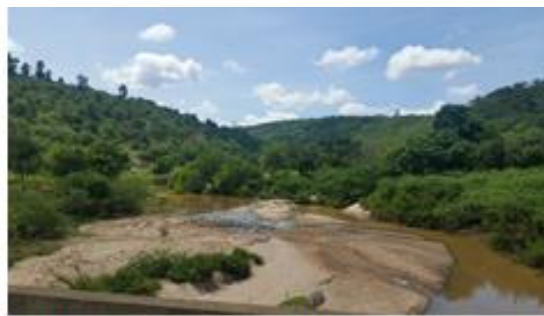
Figura 79 - Captações de água de nascentes e córregos tributários ao Rio Doce na área de estudo. Data: 11 e 12/02/2019, Resplendor (MG).

Captação do rio Barroso, em Resplendor (MG)

Rio Eme: nascentes são utilizadas pelos indígenas Krenak para usos secundários.

Durante a expedição, realizada entre os dias 09 a 11/02/2019, os entrevistados confirmaram que houve aumento de poços e açudes para captação das águas das nascentes e córregos localizados dentro da área de estudo. Dentre os cursos d'água utilizados, foram destacados o Rio Barroso, utilizado pela população de Responder, e o Rio Eme, utilizado pelos indígenas Krenak para usos secundários (complementando o abastecimento que tem sido realizado pela mineradora Vale, por caminhões pipa), vide Figura 79.

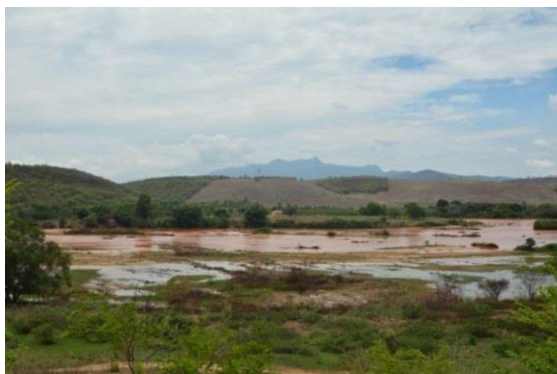
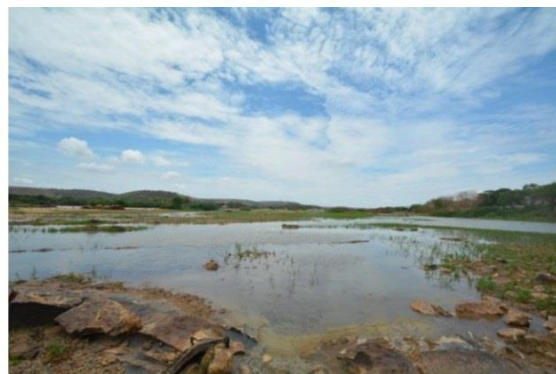
Figura 80 – Fotografias do Rio Doce em Conselheiro Pena entre os dias 17 a 20/11/2015.

Rio Doce visto a partir da estrada

Visada da porção a montante do rio Doce.

No intuito de apresentar uma análise preliminar sobre os impactos do fluxo de rejeito de Fundão no Rio Doce, Felipe et al (2016a) realizaram uma expedição entre os dias 17 e 20 de novembro de 2015 (Figura 80 e Figura 81), e relataram que próximo ao Parque Estadual Sete Salões, na altura da cidade de Conselheiro Pena (um pouco a montante da Unidade de Conservação), foram encontrados depósitos de rejeito de minério de ferro. De acordo com os autores:

De acordo com os relatórios da CPRM/ANA (2015a; 2015b), apesar desse trecho não ter sofrido com as inundações da passagem da onda de cheia, nas margens do Rio Doce foram constatados lagos com elevada turbidez. Contudo, Felipe et al (2016) frisam que, como esses lagos estavam inacessíveis durante as datas da expedição, não foi possível constatar se essa turbidez foi causada pelo fluxo de rejeito ou se foi devido a incidência de chuvas, natural durante os meses de outubro a março.

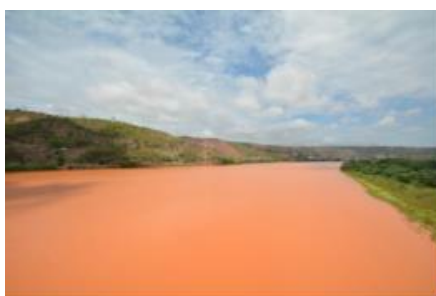
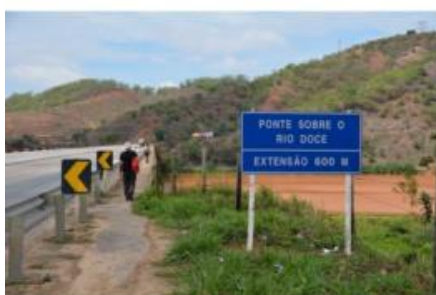
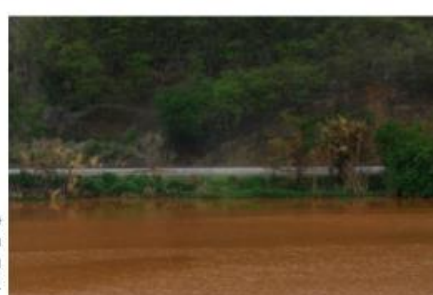
Figura 81 - Fotografias do Rio Doce em Resplendor entre os dias 17 a 20/11/2015

Vista à montante da ponte sobre o rio Doce em Resplendor (MG).

Alta turbidez da água no município de Resplendor

Ponte sobre o rio Doce na cidade de Resplendor

Rio Doce margeando a rodovia, em seu leito médio.

Ainda considerando as áreas percorridas pela expedição dentro dos limites da área de estudo, Felipe et al. (2016) observaram que no trecho do Rio Doce próximo a cidade de Resplendor, a água ocupou todo o leito médio do rio e se apresentou homogeneamente turva, com viscosidade elevada e de coloração avermelhada (divergindo dos sedimentos de coloração alaranjada, frequentes no período chuvoso), indicando altos teores de sedimentos em suspensão. No trecho visitado, foram encontradas apenas pequenas ilhas estáveis e florestadas, mas nenhum resquício de barra fluvial emersa. As áreas de brejo foram recobertas por água, mostrando que houve elevação da cota do rio em virtude da passagem da onda de cheia e de elevada turbidez (CPRM/ANA, 2015a; 2015b; FELIPPE ET AL., 2016). Segundo Felipe et al. (2016), apesar de uma das ilhas visualizáveis da ponte da rodovia pertencer ao Parque Estadual de Sete Salões, não foram observadas, durante a expedição, tentativa de contenção dos rejeitos para evitar a contaminação da UC.

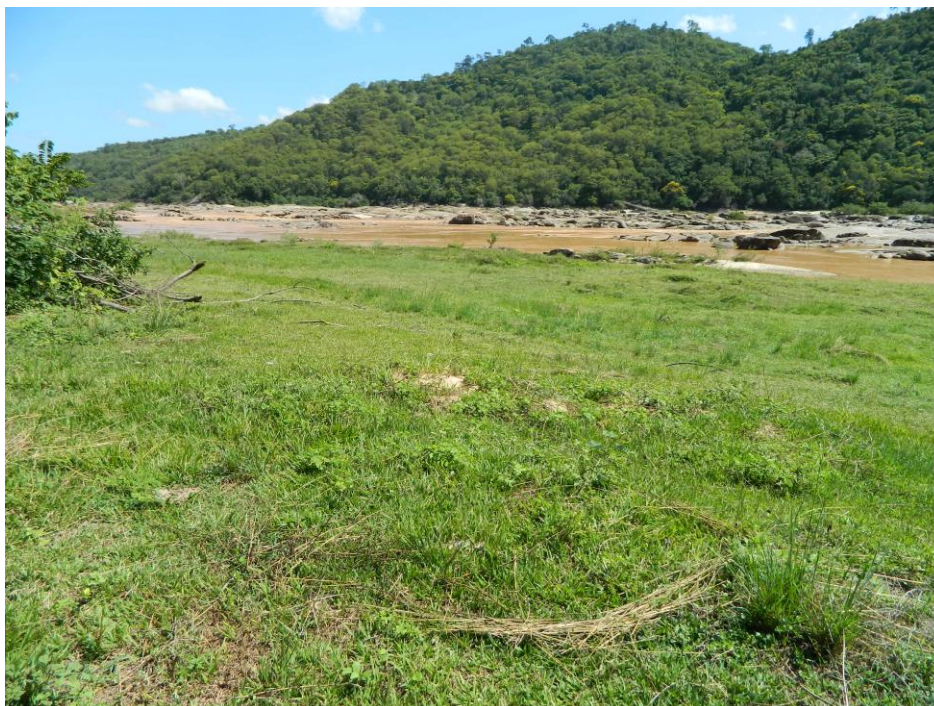
Figura 99 - Área na margem do Rio Doce, anteriormente utilizada para camping. Atualmente encontra-se sem uso de lazer

As praias de rio eram utilizadas para as práticas de lazer, como a pesca e banho da população, antes do rompimento da Barragem. A situação agora, ao longo das margens do Rio Doce e na ilha onde vive o senhor Felisberto, é de total supressão das atividades náuticas de pesca, natação, caiaque e da sociabilidade entre amigos e familiares vinculados a essas práticas. O impacto sobre a ilha provocou a perda de espaços de lazer da população localizada na Zona de Amortecimento da UC, embora a ilha esteja fora da área de estudo. As margens já não são mais utilizadas para piqueniques e socialização no tempo livre dos munícipes (Figura 99).
