**Identificação e proposição de medidas reparatórias
para eventuais impactos decorrentes do rompimento
da Barragem de Fundão nas Unidades de Conservação
– Pacote 2**

**DIAGNÓSTICO DE AVALIAÇÃO – RESERVA PARTICULAR DO
PATRIMÔNIO NATURAL SETE DE OUTUBRO – MEDIÇÃO 8 FINAL**

Julho, 2019

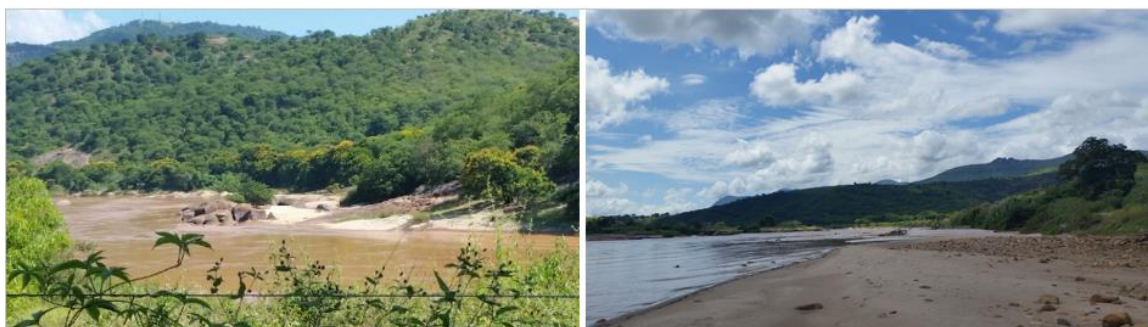
Na área de estudo, destacam-se na paisagem estruturas rochosas antigas como quartzíticos e afloramentos granito-gnaissicos. Essas formações dão suporte estrutural para as porções mais elevadas de um relevo bastante movimentado, marcado por montanhas, morros e colinas declivosas, que são conectadas ao Rio Doce por vales encaixados onde nascem e vertem fluxos de água e sedimentos que conforme se adensam são capazes de produzir e transportar grande carga de sedimentos de granulometria mais grosseira até as áreas menos elevadas, até alcançar a planície fluvial do Rio Doce (Figura 13).

O trecho ocupado pela planície fluvial é restrito, com vales morfologicamente mais encaixados entre os morros e colinas, indicando um forte trabalho de dissecação fluvial dos rios tributários do Rio Doce até posições muito próximas de sua calha. Verifica-se, portanto, o condicionamento estrutural pela conformação desses vales, meandros e declividade dos afluentes nas zonas de confluência com a drenagem principal (Figura 13).

Figura 13 - Fotos tiradas durante a expedição de campo em Conselheiro Pena, MG, entre os dias 09, e 11/02/2019.
Relevo de morros e colinas próximo a margem do Rio Doce (Conselheiro Pena, MG).

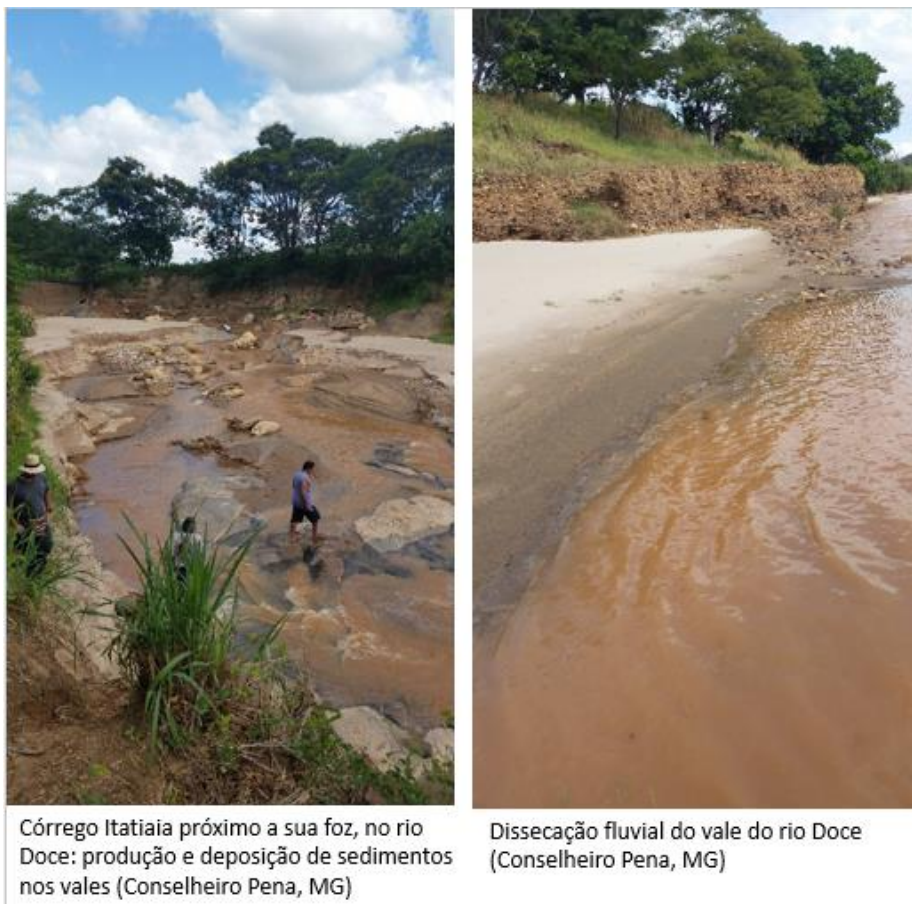
Figura 14 - Conselheiro Pena/MG (09/02/2019).

Nos córregos tributários do Rio Doce foi observado que o encaixamento dos vales é acompanhado por seções encachoeiradas, portanto, com forte influência do leito rochoso, trazendo um fluxo de água reduzido e com tendência a produção e transferência de grãos arenosos nas áreas de menor declive e baixa energia. Ao alcançar a planície fluvial, esses córregos têm seu gradiente de canal reduzido de forma relativamente abrupta. Devido à baixa intensidade dos fluxos de água desses canais (o que se agrava nos períodos de seco), ao entrar em contato com o fluxo turbulento do rio principal, os sedimentos trazidos das áreas a montante são retidos e depositados nas zonas de confluência e vales, acelerando o assoreamento de sua foz no Rio Doce (Figura 14).

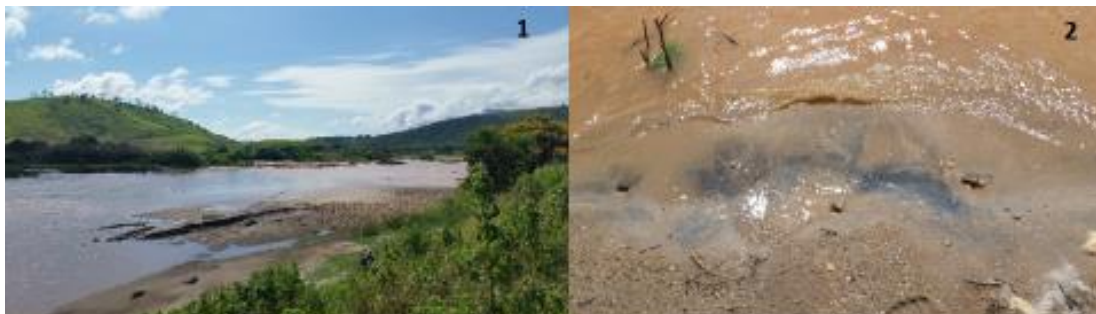
Figura 15 - Conselheiro Pena (MG), data 09/02/2019.

Próximo a RPPN Sete de Outubro, o Rio Doce é largo, meandrante, com dois segmentos que se dividem devido a presença de ilhas rochosas. Além desta são encontradas pequenas praias fluviais de aspecto predominantemente arenoso. A calha está assentada sobre uma planície de vale parcialmente confinado em meio natural, ou seja, devido ao controle da estrutura geológica. Na planície fluvial próximo a calha predominam materiais grosseiros como matacão, cascalho e areia. Nas margens do rio a deposição da areia, muito fina, é intercalada com uma mancha preta, provavelmente decorrente da acumulação de minério de ferro. Conforme se percorre a margem em direção a jusante, as areias se tornam maiores.

Matacões, cascalhos e areias (finas e grosseiras) também podem ser visualizados em algumas formações rochosas próximas da margem e no leito do rio. A água apresentou aspecto avermelhado (turvo), provavelmente devido ao tipo de material em suspensão nessa época do ano (época de chuvas), que eleva a concentração de silte e argila na coluna d'água. No trecho percebe-se que o fluxo do rio tem forte influência na acumulação de sedimentos, principalmente a montante das ilhas rochosas, onde ocorrem armadilhas de sedimentos e nas zonas de confluência com os rios tributários.

jusante), a ocorrência das ilhas rochosas continua, porém vão diminuindo em quantidade e tamanho, indicando que também há redução na variação do gradiente do canal (Figura 15).

Fotos 1 e 2 - Margem do rio Doce em Conselheiro Pena (MG): (1) ilhas rochosas e armadilhas de sedimentos com presença de areia grossa e cascalho; (2) cor vermelha da água indicando presença de silte e argila, nas margens, depósitos de areia enriquecida de argila enriquecida de minerais ferrosos (mancha preta).

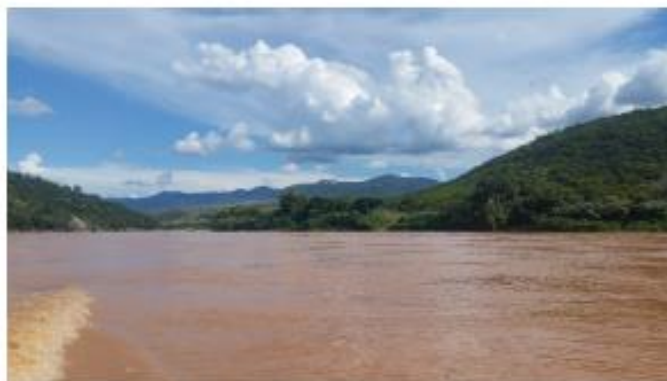
Seção do rio Doce a jusante das fotos 1 e 2: vale encaixado, largura e volume de água expressivo, menor presença menor quantidade de afloramento e mais ilhas vegetadas.

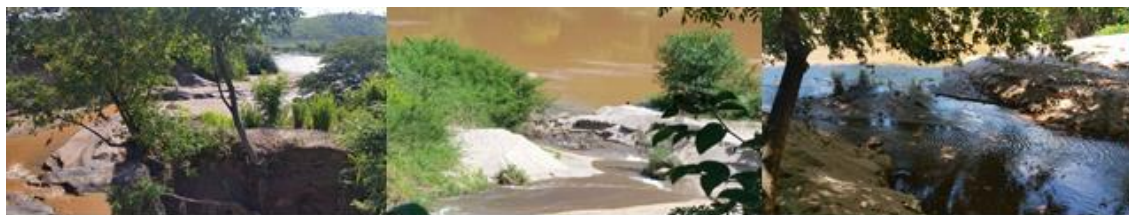
O impacto na morfologia fluvial foi observado pelos entrevistados principalmente devido a deposição de sedimentos nas zonas de confluência do Rio Doce com canais tributários, planície e nas ilhas fluviais. No córrego Itatiaia, situado no limite da RPPN Sete de Outubro, município de Conselheiro Pena, técnicos da empresa Biocapi afirmaram que o fluxo de retorno causou a acumulação de sedimentos nesses trechos durante os primeiros dias após o rompimento da Barragem de Fundão. A mesma situação, foi relatada para as zonas de confluência do Rio Doce com os córregos Boiadeiro, Onça, Oncinha, João Pinto e Rio Eme (Figura 16).

Figura 16 - Fotos tiradas durante a expedição de campo em Conselheiro Pena e Resplendor /MG, entre os dias 09 e 11/02/2019.

Zonas de confluência de canais tributários com o rio Doce em Conselheiro Pena e Resplendor/MG. Da direita para esquerda: córrego Itatiaia, córrego do Onça e rio Barroso. Este último é utilizado para abastecimento de Resplendor.

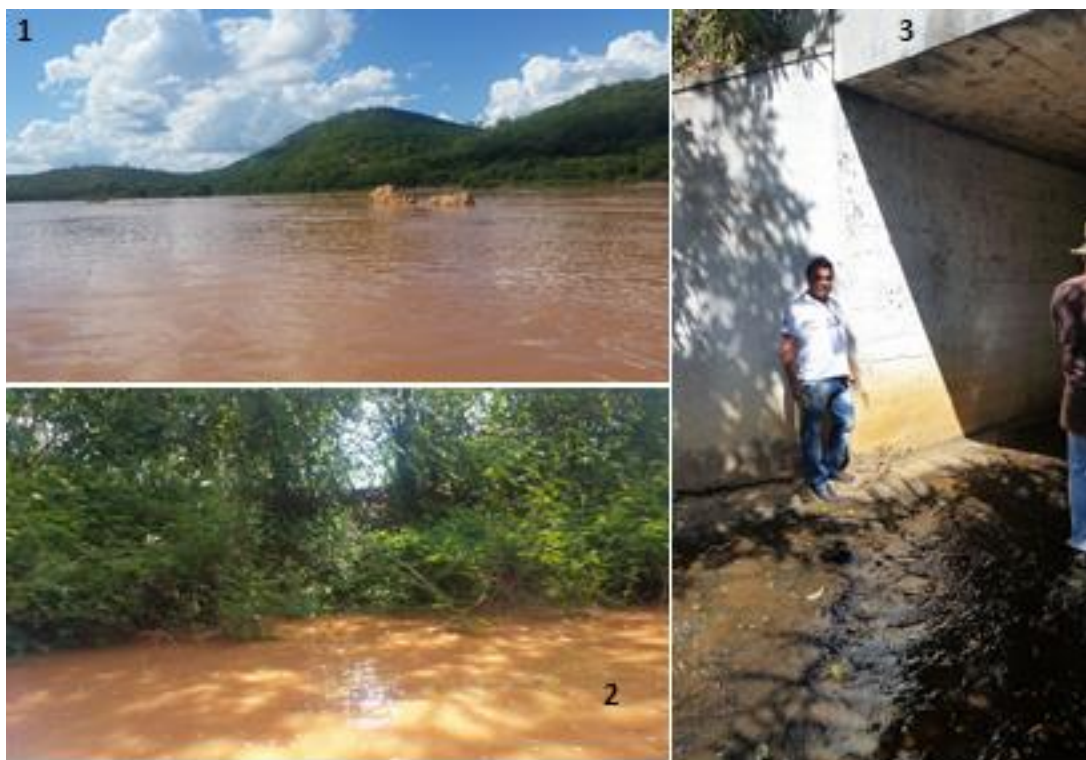
Na Figura 17 é possível observar: **Foto 1:** Trecho do Rio Doce com exposição do leito rochoso, e próximo aos locais onde antes se formavam funis pelo fluxo intenso da água zonas de rebojo. **Foto 2:** Margem de ilha vegetada onde houve deposição de rejeito. **Foto 3:** No córrego Boiadeiro, a cor marrom no muro marca a altura da cheia do Rio Doce, trazendo sedimentos muito finos, os quais são também relacionados ao rejeito originado da Barragem de Fundão.

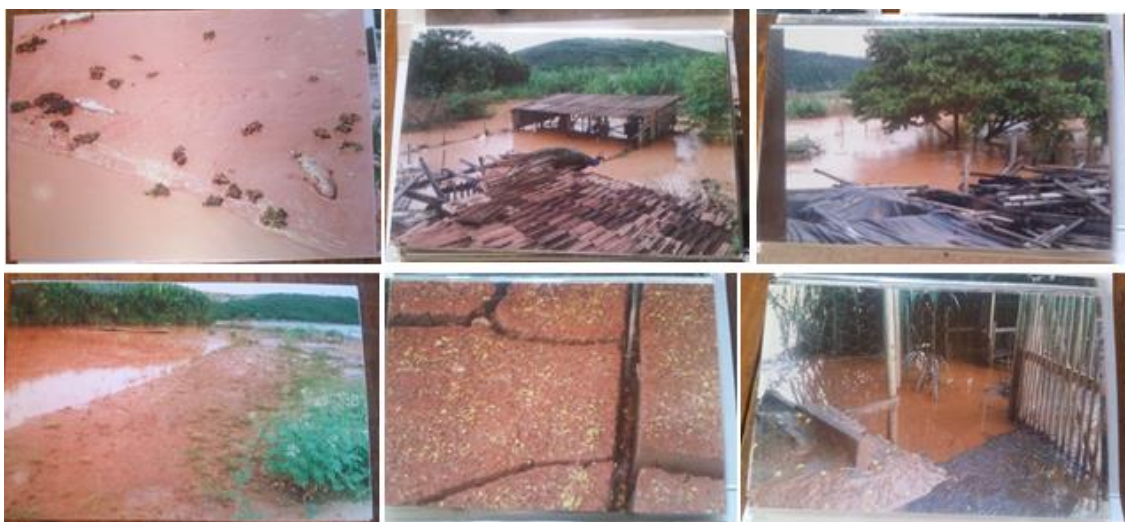
da Barragem de Fundão, a coloração avermelhada da água, que até certo ponto era esperado nessa época do ano, se acentuou. Além disso, durante um período após o desastre, a água do Rio Doce passou a se apresentar de forma caudalosa, muito turva, e um cheiro muito forte. Indígenas afirmaram que o rio fedia, uma mistura de cheiros não identificados junto ao odor de peixe morto. A elevada concentração de sedimentos na água e sua contaminação foi apontada pelos entrevistados como a causa da grande quantidade de peixes mortos, além de outras espécies da fauna e flora aquática, como o carangonço e as gigogas. Lelis (ASPEC) ressalta que com o desastre todos os pontos de captura de peixes foram prejudicados. A quantidade de peixes no rio, hoje, aumentou devido ao fim da pesca. Apesar disso, a mortandade continua alta, principalmente na época de estiagem, quando o rio baixa. De acordo com moradores e pescadores, também tem sido observado a morte e aborto de outras espécies, como cabritos e carneiros, após a tragédia de Fundão. A Figura 18 exemplifica impactos causados pelo rompimento da Barragem de Fundão nas águas do Rio Doce e ilhas fluviais localizadas no trecho em estudo.

Figura 18 - Fotos do sr. Felisberto: mortandade de peixes, inundação e soterramento dos solos da ilha fluvial devido ao fluxo de retorno com altas concentrações de rejeito.

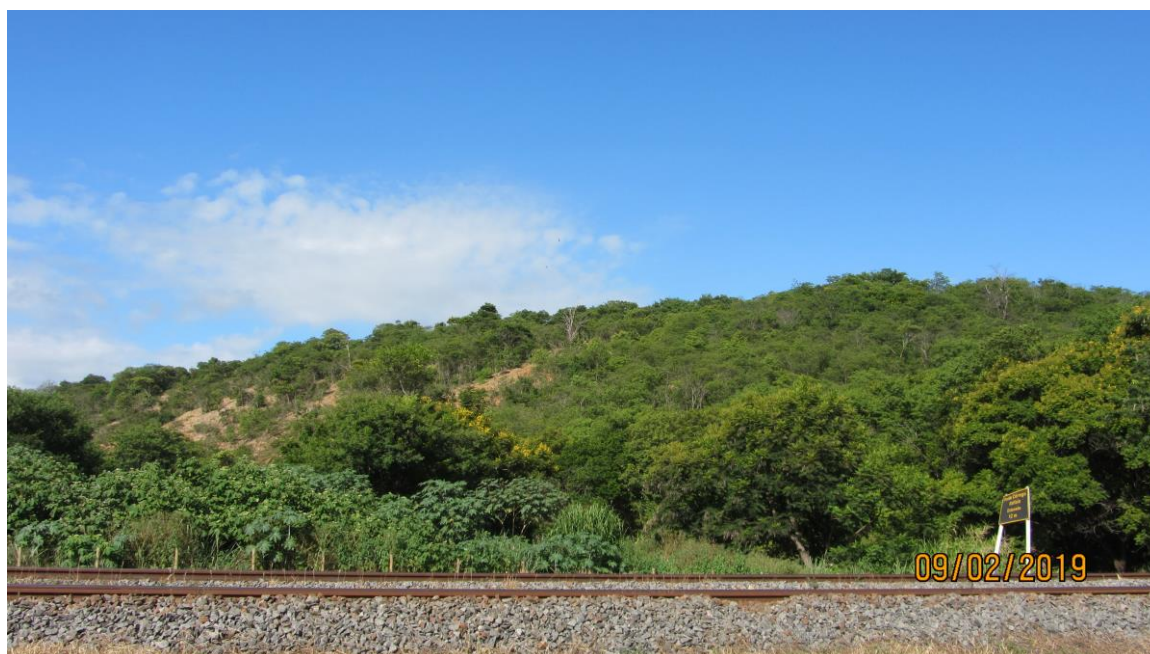
A RPPN Sete de Outubro recebeu a expedição no dia 9 de fevereiro de 2019 (Figura 19). Foram feitas caminhadas pelo entorno e interior da área vegetada e beira do córrego Itatiaia. A UC está localizada na Zona de Amortecimento do Parque Estadual Sete Salões o qual, da mesma maneira, corresponde a um importante remanescente de Mata Atlântica associada a variadas formações, desde campos rupestres até florestas de candeias. Porém, diferentemente deste último, quase não há presença de espécies dos tipos vegetacionais encontrados no PE.

Figura 19 - Vista geral da vegetação da RPPN Sete de Outubro.

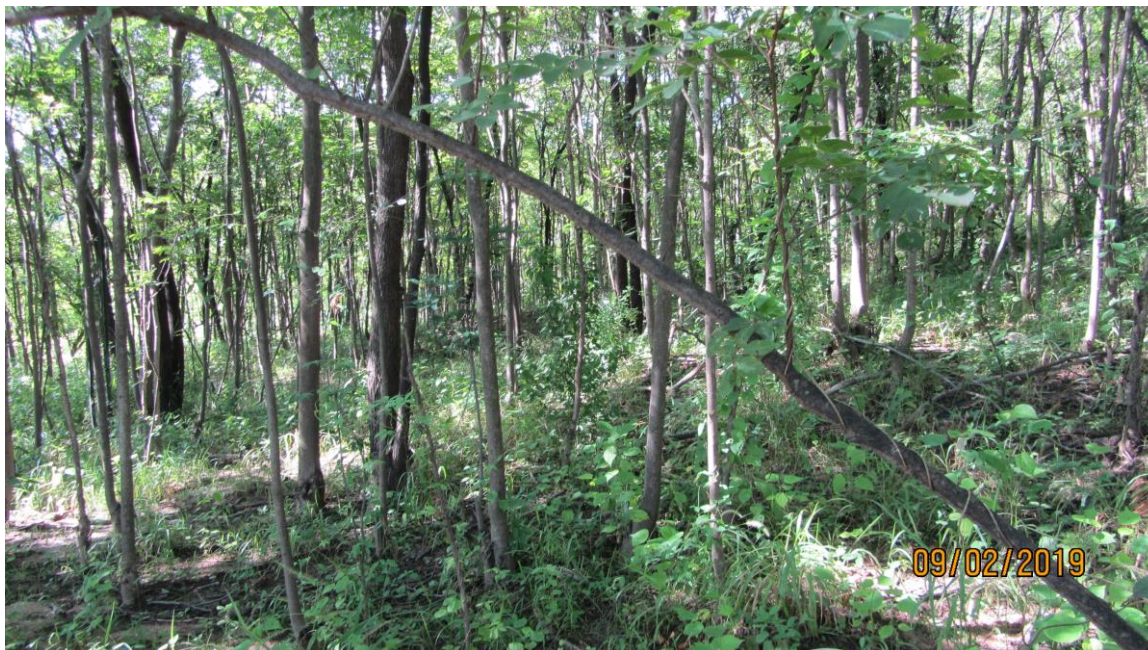
Pôde-se observar que a área é bem degradada tanto em relação à má qualidade do solo (muito erodido pelo desflorestamento e uso inadequado da terra), como pela qualidade da vegetação em estágio inicial de regeneração, sendo a aroeira (*Myracrodruon urundeuva* Allemão) a espécie de predominância na área em agrupamentos quase homogêneos (Figura 20). O porte dessas árvores varia de 3m a 8m, as quais em geral, possuem diversos troncos, testemunhando os cortes que sofreram na tentativa de reduzir sua população e abrir áreas para pastagem. O solo nestes agrupamentos de aroeira apresenta-se bastante raso. Em decorrência do sombreamento, do pisoteio do gado, de roçadas frequentes e de uma possível alelopatia, o estrato inferior é bastante ralo. Poucas espécies são observadas no interior dos agrupamentos de aroeira, destacando-se o faveiro (*Peltophorum dubium* (Spreng.) Taub.). As áreas mais íngremes encontram-se tomadas por processos erosivos severos que estão causando grandes perdas de solo, contribuindo ainda mais com o assoreamento do Rio Doce.

Figura 20 - Interior da área vegetada com predomínio de aroeira (*Myracrodruon urundeuva*).

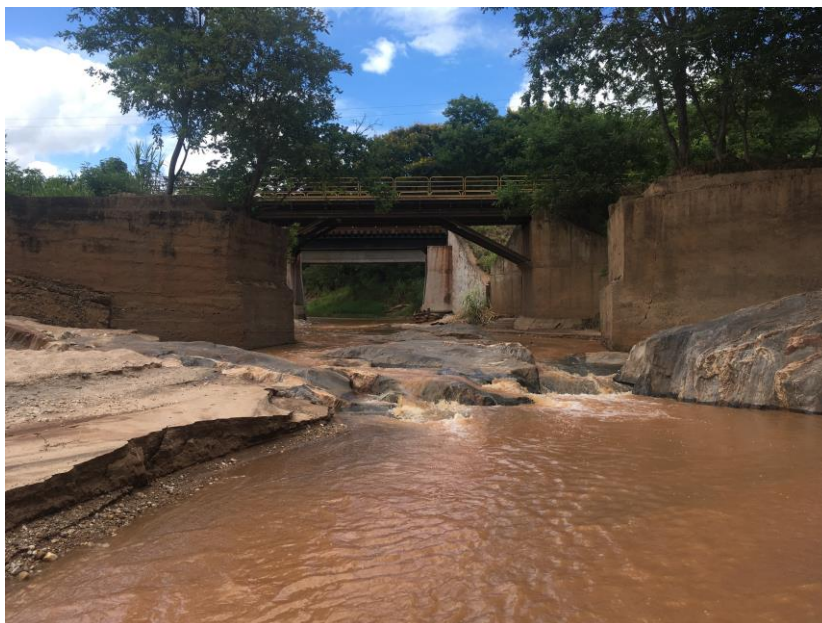
Para o grupo da ictiofauna o objetivo principal da expedição à RPPN Sete de Outubro foi encontrar, caracterizar e analisar a estrutura do corpo d'água presente do qual a unidade é mata ciliar, o Ribeirão Itatiaia (Figura 21), em sua porção dentro da unidade, entorno da mesma (Zona de Amortecimento) e sua confluência com o Rio Doce, a fim de verificar impactos diretos, indiretos e potenciais, resultantes ou não do rompimento da Barragem de Fundão, bem como a possibilidade de fluxo (natural ou forçado) de indivíduos das espécies de provável ocorrência, entre esses ambientes. Além disso, o levantamento visual das características desse corpo d'água, possibilitou algumas especulações direcionadas, com relação às funções ecológicas presentes no mesmo e, em alguns casos, aos grupos que poderiam estar presentes desempenhando essas funções.

Figura 21: Foz do Ribeirão Itatiaia, próximo à sua confluência com o Rio Doce. Acima da ponte, à direita da imagem é possível observar os limites da RPPN Sete de Outubro.

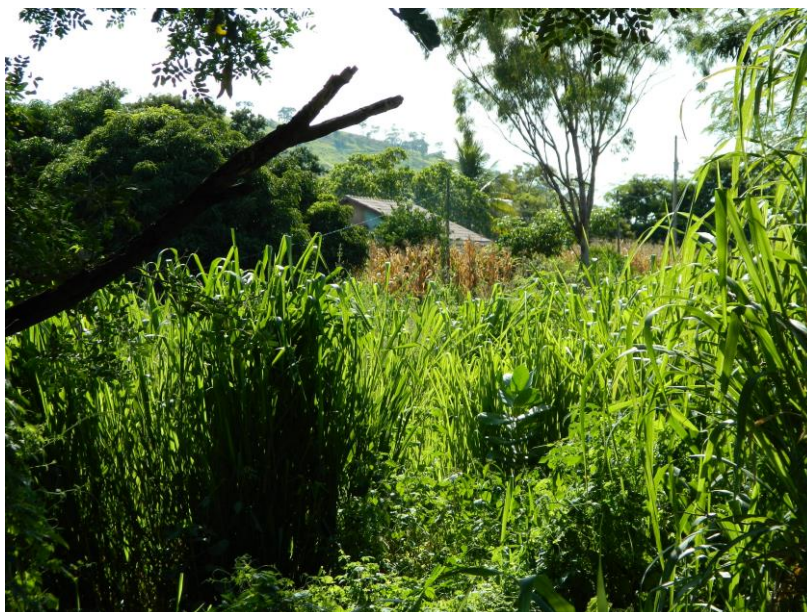
A RPPN se constitui por fragmentos bem alterados da mata nativa, em estágio pioneiro e inicial que conferem uma baixa qualidade ambiental da área. Agrava-se a este fator, o uso da terra do entorno da UC ser caracterizado por pastagens e pequenas roças de milho, vide Figura 24, o que se constitui em vetores de pressão/efeito de borda, devido ao uso de fogo para manutenção das pastagens. Importante destacar que a RPPN está inserida numa propriedade maior do mesmo dono, que é uma fazenda produtora de gado. O uso da terra da região é de pastagens com baixíssima produtividade, segundo informações dos órgãos de produção local, a produtividade gira em torno de 0,2 cabeças de gado por hectare. Foi relatado pelo irmão do proprietário da RPPN a existência de conflitos entre proprietários de terras, pois em um episódio de manutenção da pastagem, o proprietário vizinho ateou fogo à vegetação ressequida, que acabou por adentrar a área da RPPN.

Figura 24 - Vista da propriedade vizinha a RPPN Sete de Outubro.

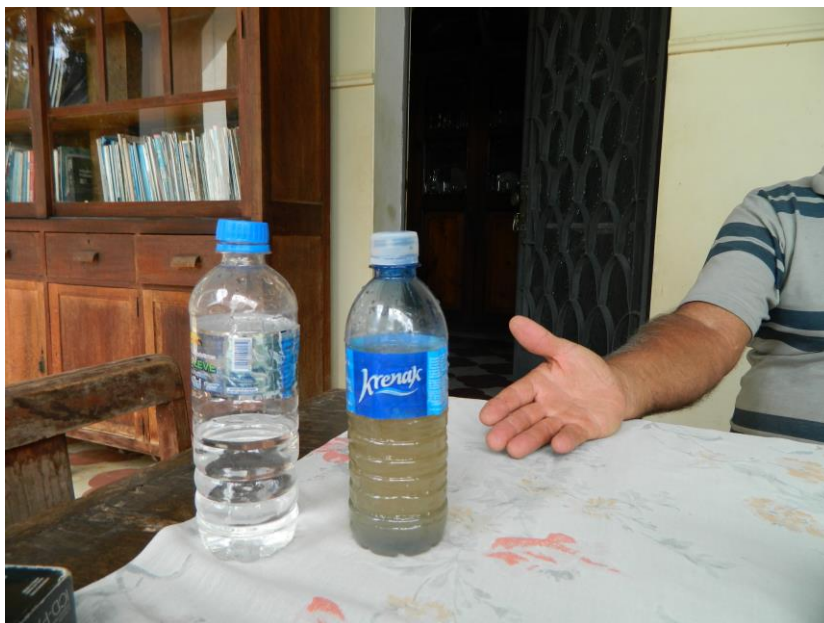
O abastecimento de água da RPPN se dá por poços artesianos e pela rede de abastecimento pública. Mas a coloração da água é tão barrenta, vide Figura 25, que os moradores acabam comprando água engarrafada para dessedentação e preparo de alimentos. A queixa do entrevistado é de que a Samarco/Renova nunca apareceu na região para quaisquer esclarecimentos, tampouco para indenização das perdas por conta da lama de rejeitos. As fossas com sumidouro são também a maneira de coleta do esgoto.

Figura 25 - Garrafas comparando as cores das águas, a direita água mineral comprada, a esquerda água da torneira da propriedade

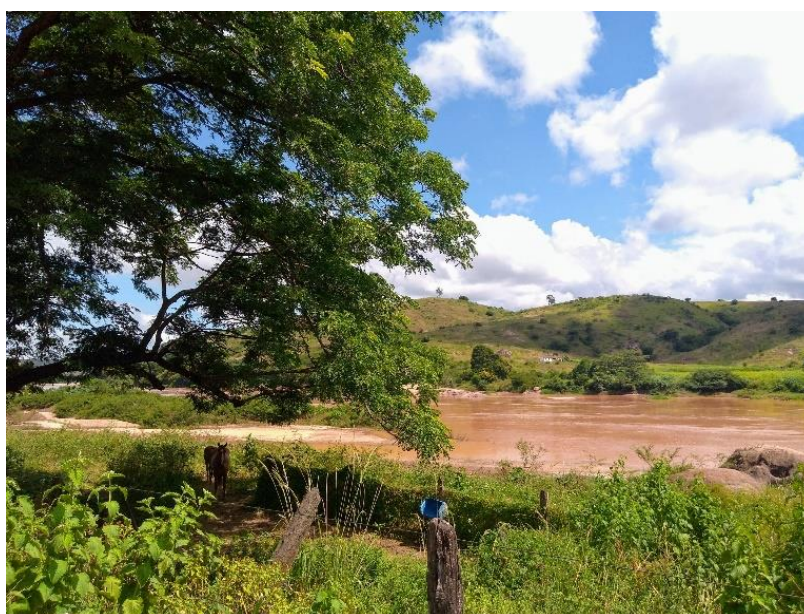
Do ponto de vista do lazer e turismo, o destaque era a calha do Rio Doce junto a RPPN. Nesse setor, o Rio Doce forma uma praia, com áreas de remanso próprias para a prática de natação e demais atividades de lazer nos corpos d'água, vide Figura 26. Segundo relato do entrevistado era comum nos finais de semana, ou mesmo durante a semana, as pessoas estacionarem os carros na estrada de terra e dirigirem-se a este setor de praias e remansos para atividades de lazer.

Figura 26 - Praia do Rio Doce, na RPPN Sete de Outubro. Local outrora frequentado pela população local para atividades de lazer e que após o recobrimento com a lama de rejeitos ficou abandonado.

Com a lama de rejeitos essas atividades foram encerradas. Relato do Sr. Marcilio demonstra o esgarçamento das relações topofílicas, à medida que ele não tem mais a vontade de ir à beira do Rio depois da chegada da lama de rejeitos, para não ver a desolação da área. Isso parece ocorrer com os demais usuários, que abandonaram essa área de lazer.

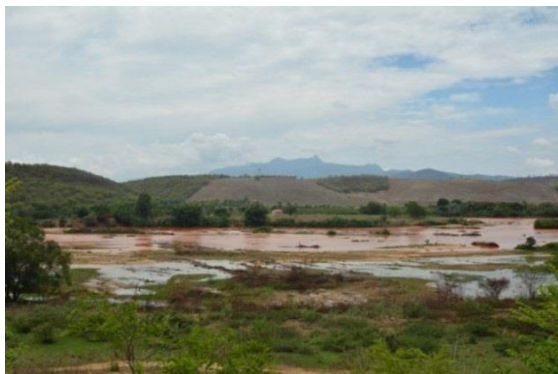
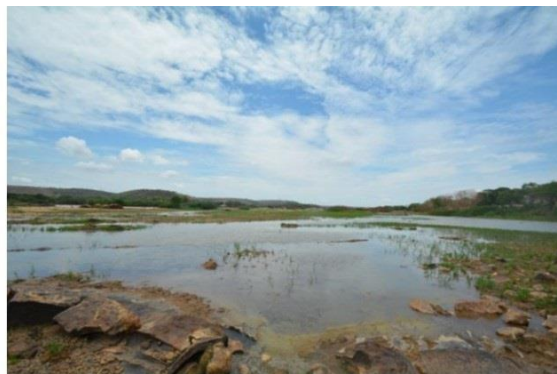
Figura 28 - Fotografias do Rio Doce em Conselheiro Pena entre os dias 17 a 20/11/2015.

De acordo com os relatórios da CPRM/ANA (2015a; 2015b), apesar desse trecho não ter sofrido com as inundações da passagem da onda de cheia, nas margens do Rio Doce foram constatados lagos com elevada turbidez. Contudo, Felipe et al (2016) frisam que, como esses lagos estavam inacessíveis durante as datas da expedição, não foi possível constatar se essa turbidez foi causada pelo fluxo de rejeito ou se foi devido a incidência de chuvas, natural durante os meses de outubro a março. Observa-se imagem capturada durante a expedição na Figura 28.

Rio Doce visto a partir da estrada

Visada da porção a montante do rio Doce.

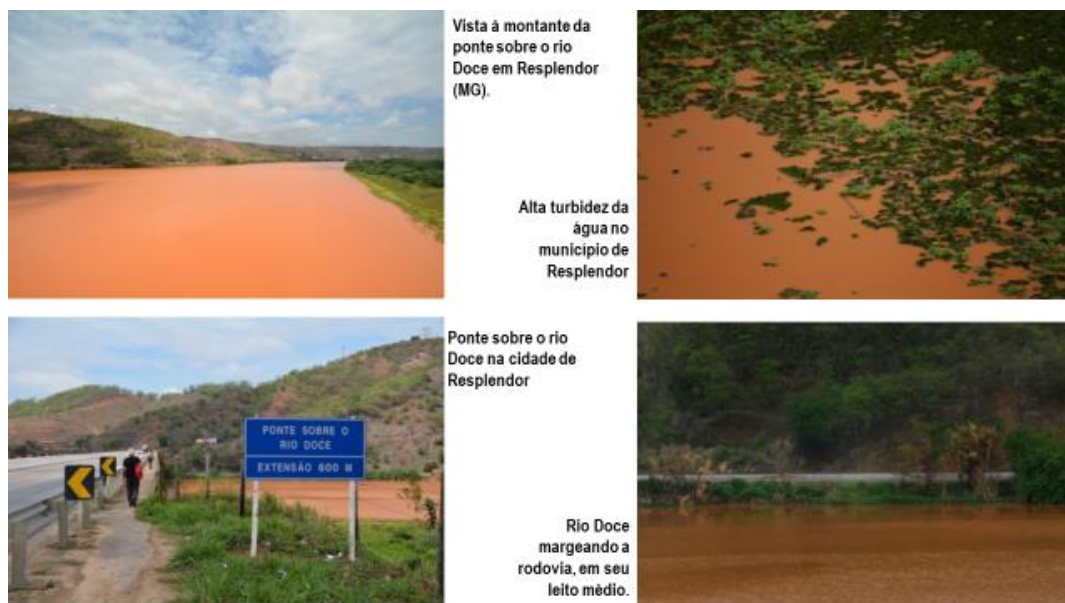
Figura 29 - Fotografias do Rio Doce em Resplendor entre os dias 17 a 20/11/2015

A jusante da RPPN Sete de Outubro, Felipe et al. (2016) observaram que no trecho do Rio Doce, próximo ao município de Resplendor, a “água ocupou todo o leito médio do rio e se apresentou homogeneamente turva, com viscosidade elevada e de coloração avermelhada” (divergindo dos sedimentos de coloração alaranjada, frequentes no período chuvoso), indicando altos teores de sedimentos em suspensão (Figura 29). No trecho visitado, foram encontradas apenas pequenas ilhas estáveis e florestadas, mas nenhum resquício de barra fluvial emersa. As áreas de brejo foram recobertas por água, mostrando que houve elevação da cota do rio em virtude da passagem da onda de cheia e de elevada turbidez (CPRM/ANA, 2015a;

2015b; FELIPPE et al., 2016). Segundo Felipe et al. (2016), apesar de uma das ilhas visualizáveis da ponte da rodovia pertencer ao Parque Estadual de Sete Salões, não foram observadas, durante a expedição, tentativa de contenção dos rejeitos para evitar a contaminação da UC.

A partir da bibliografia consultada e dos dados obtidos durante a expedição de campo, na área de estudo não foi constatado a formação de depósitos de rejeito ou processos erosivos marginais desencadeados pelo fluxo de rejeito de Fundão no curso do Rio Doce. A observação de imagens de satélite de antes e depois do desastre corroboram tais afirmações.
