**Identificação e proposição de medidas reparatórias  
para eventuais impactos decorrentes do rompimento  
da Barragem de Fundão nas Unidades de Conservação  
– Pacote 2**

**DIAGNÓSTICO DE AVALIAÇÃO – RESERVA PARTICULAR DO  
PATRIMÔNIO NATURAL FAZENDA BULCÃO – MEDIÇÃO 8 FINAL**

**Junho, 2019**

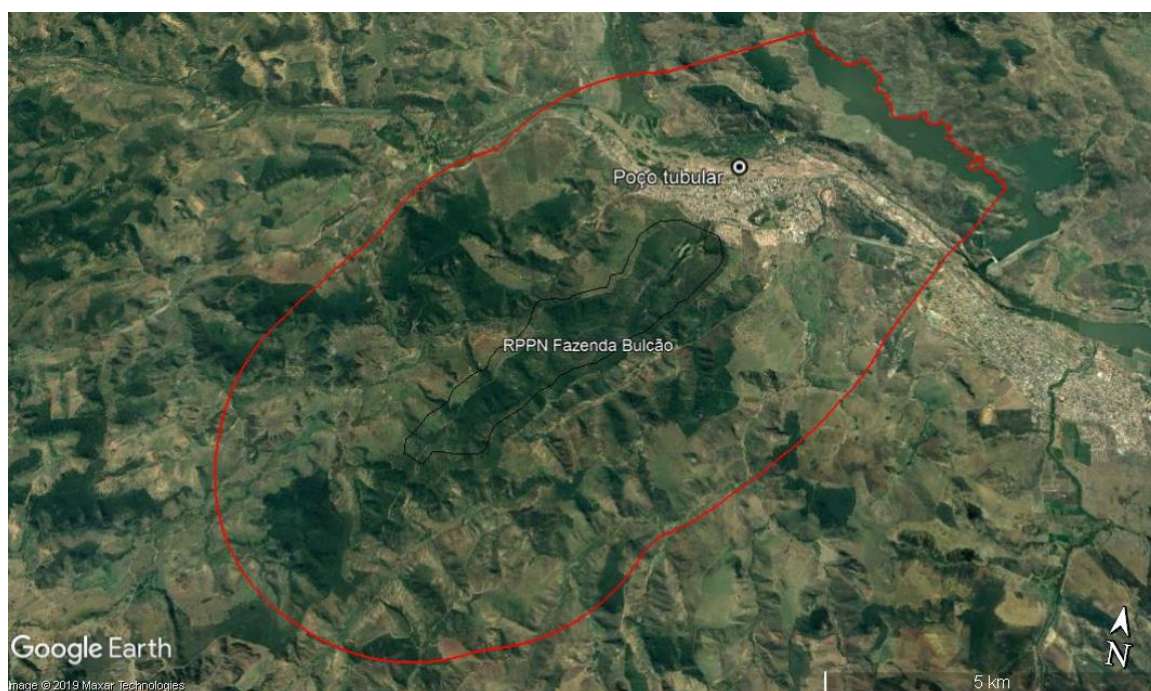
Figura 4: Poço tubular dentro dos limites da área de estudo (linha vermelha) da RPPN Fazenda Bulcão.

No Aquífero Granular a porosidade das rochas é elevada (acima de 30%), o que tende a favorecer a vazão da água subterrânea mediante a perfuração de poços. No Aquífero Fissural a porosidade das rochas é mais baixa (inferior a 15%). A partir da base de dados do SIAGAS/CPRM (2018), pode-se identificar a presença de um ponto de captação (poço tubular) dentro dos limites da área de estudo, conforme Figura 4.

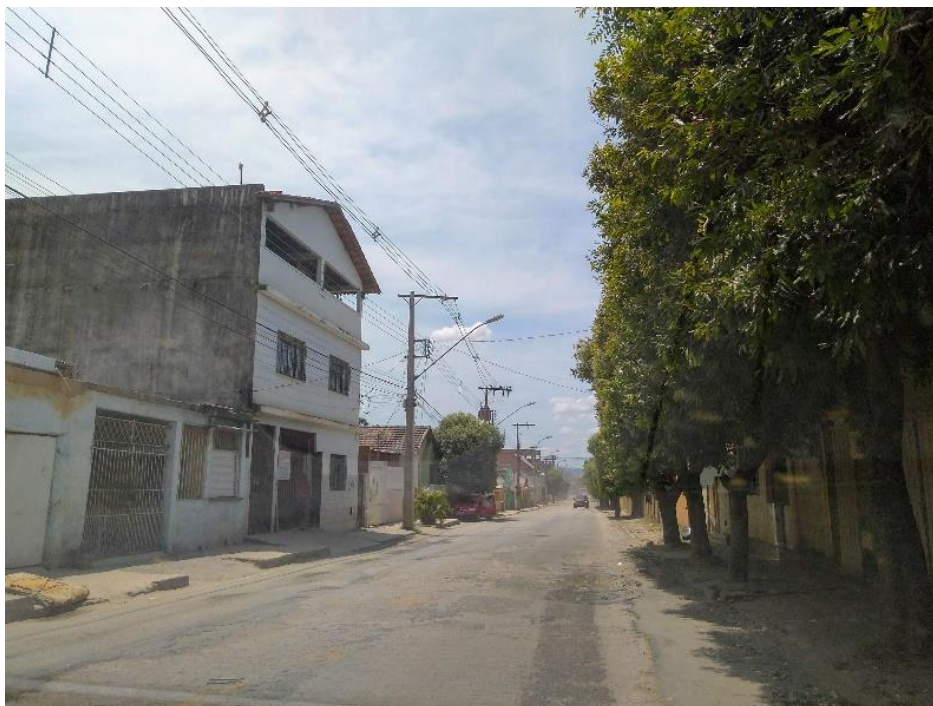
Em campo foi possível observar a condição das vias. A cidade de Aimorés é atravessada por um trecho da BR 101, porém a estrutura e manutenção da estrada é muito precária, seu trajeto passa em meio ao bairro, o trecho é estreito e de péssima qualidade (com muitos buracos ao longo da via) (Figura 8).

Figura 8: BR 101 em Aimorés

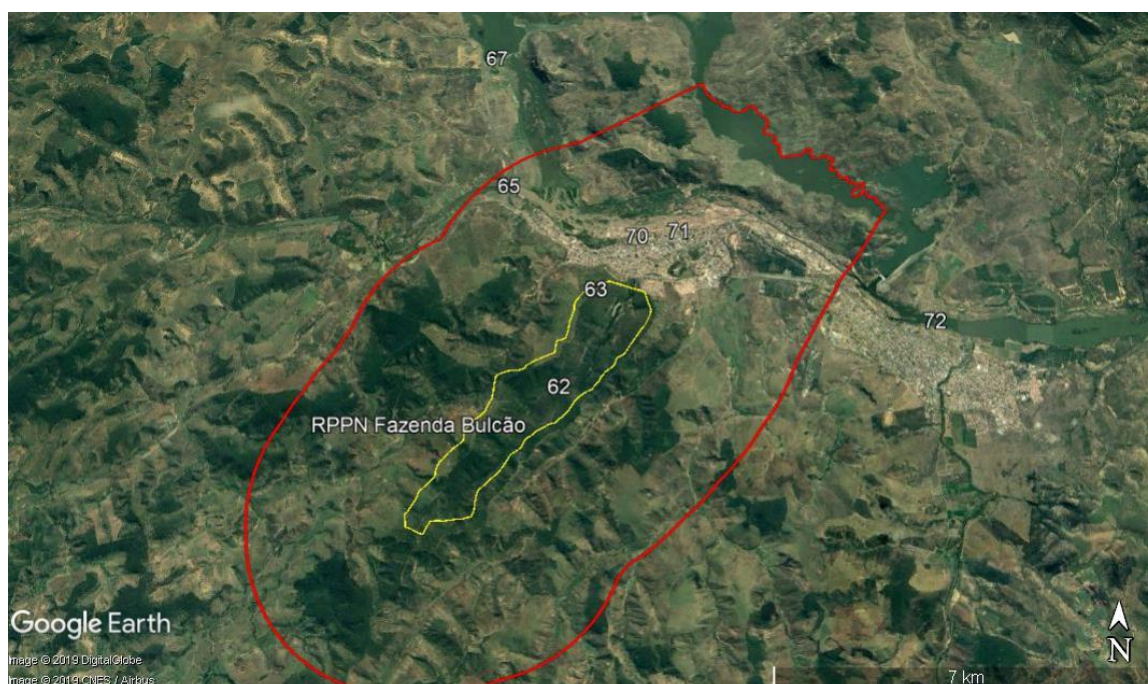
Os locais visitados foram identificados na Figura 12 e Tabela 47 pelo número do ponto que demarca sua posição geográfica por GPS.

Figura 12: Locais visitados durante a expedição

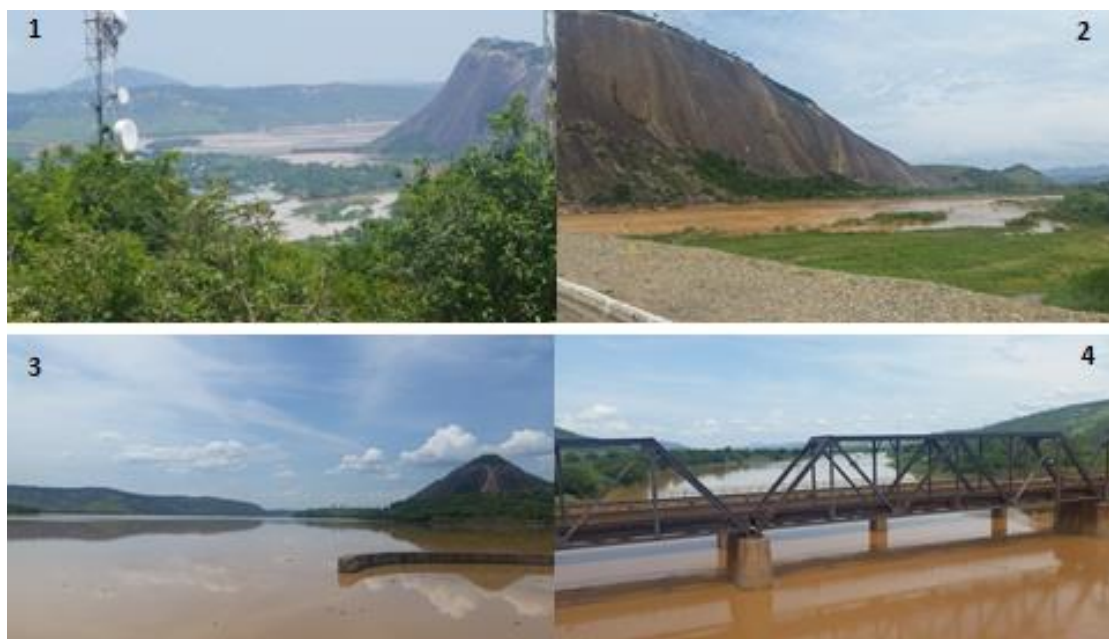
Nas margens a jusante da Barragem de Aimorés, o fluxo reduzido do Rio Doce permite a visualização de grandes blocos rochosos, matacão, cascalho e areia. Uma das margens é ocupada por estruturas urbanas da cidade de Aimorés, mas nota-se a predominância de areias (finas e médias). A margem oposta é vegetada, provavelmente pelo encontro quase abrupto dos inselbergs com a calha do rio.

Figura 13: Fotos tiradas no dia 13/02/2019, durante a expedição de campo na RPPN Fazenda Bulcão (Aimorés, MG): (1) vista do relevo e do Rio Doce onde está situada a barragem de Aimorés; (2) Inselbergs próximos a margem fluvial vegetada e com o fluxo do Rio Doce reduzido, a jusante da barragem; (3) barragem de Aimorés; (4) Trilhos sobre ponto no Rio Manhuaçu.

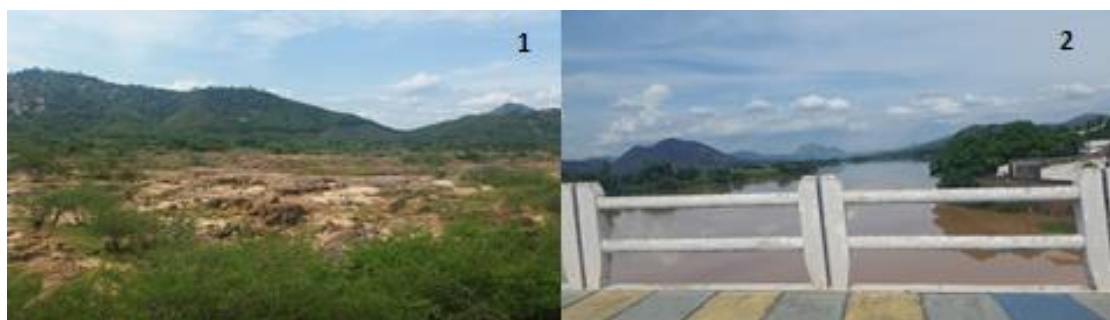
Interessante destacar que nesse trecho do Rio Doce existem relatos sobre a existência de um “canalão”, termo regionalmente conhecido (inclusive em outras regiões a montante do Rio Doce) por onde a água “some”. De acordo com o conselheiro da bacia do Rio Doce, Henrique Lobo, o chamado “canalão” é uma zona de contato entre diferentes estruturas geológicas, com aproximadamente 1 km de extensão e 30 m de profundidade, localizado no trecho do Rio Doce do município de Aimorés. Segundo ele, no “canalão” o fluxo de água ganha velocidade e por isso não são áreas com tendência a deposição de sedimentos finos (que estejam sendo transportados em suspensão). Antigamente o “canalão” recebia o fluxo das águas caudalosas do Rio Doce, formando um funil em direção a um sumidouro submerso. Com a construção da barragem, o fluxo desse trecho foi muito reduzido.

Figura 14: Trecho do Rio Doce na área de estudo da RPPN Fazenda Bulcão (Aimorés, MG). Calha do rio de fluxo reduzido e onde se situa o “canalão”: (1) Vista do mirante, (2) Ponte sobre o Rio Doce (vista à montante do rio). Data: 13/02/2019.

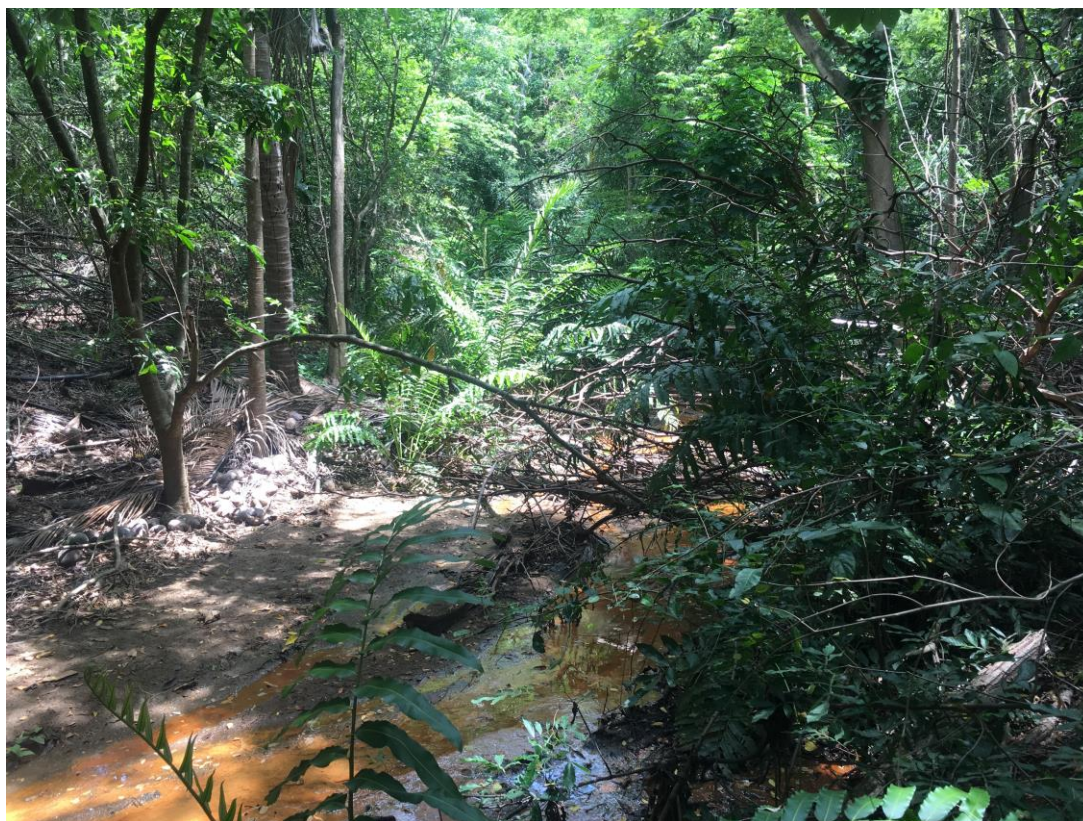
Figura 17: Córrego do Bulcão, localizado dentro da RPPN Fazenda Bulcão

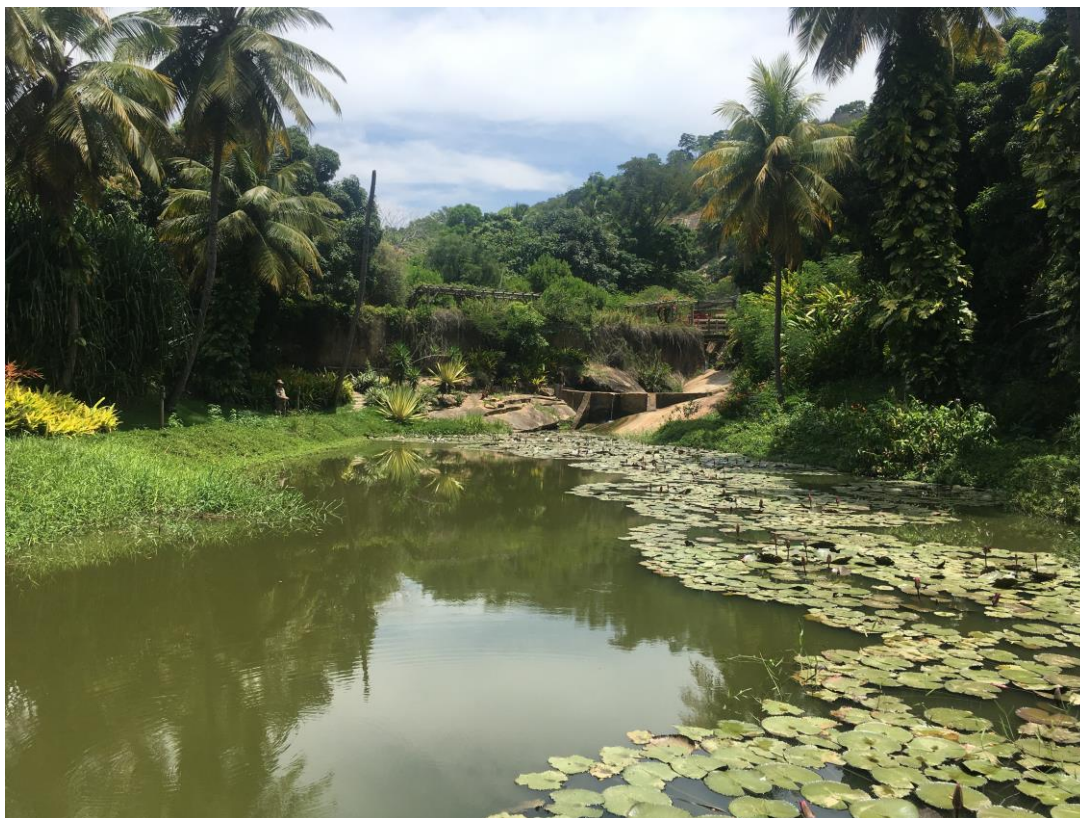
Soma-se também o fato de que o córrego do Bulcão (Figura 17), que drena a área da RPPN é fragmentado por uma série de pequenos barramentos, que no passado possuíam a função de armazenamento de água para uso na Fazenda, e os que restaram atualmente possuem função estética para o paisagismo da área de visitação da RPPN (

Figura 18). No passado essa foi a via de entrada de um conjunto de espécies exóticas, como a tilápia e o barrigudinho (*Poecilia reticulata*), que sobrepõem o nicho e competem diretamente com algumas espécies nativas comuns em pequenos riachos, como o cará (*Geophagus brasiliensis*) e de espécies nativas de barrigudinhos (pertencentes ao gênero *Phalloceros*).

Figura 18: Represamento do Córrego do Bulcão

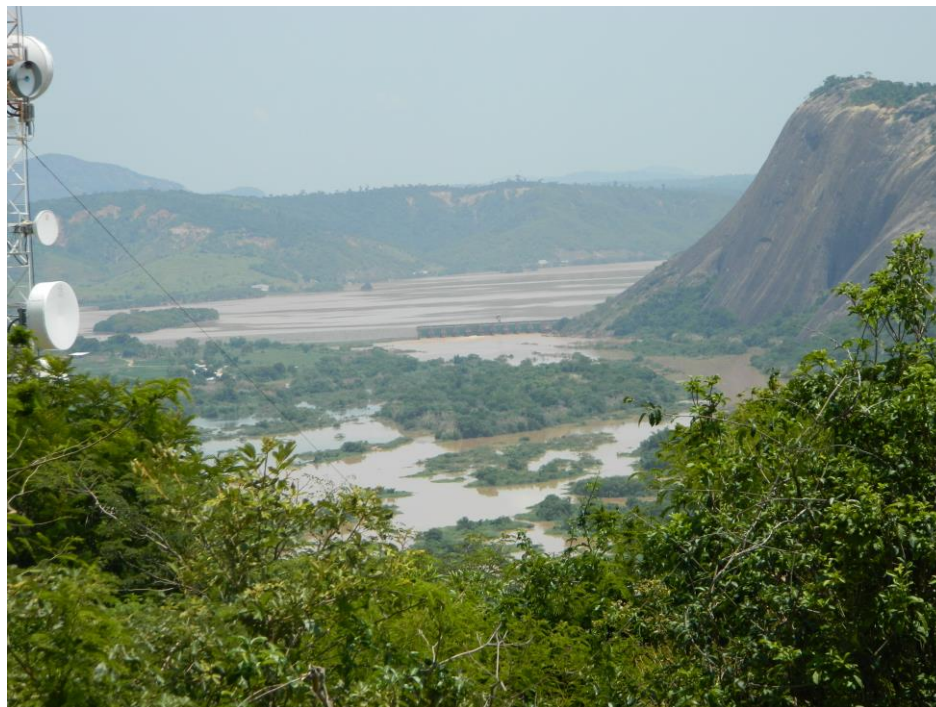
O município de Aimorés, onde se localiza a RPPN Fazenda Bulcão, apresenta uma característica distinta em sua relação com o Rio Doce, quando analisada com outras cidades visitadas durante a expedição de campo. Em 2005 foi finalizada a represa de produção de energia (UHE Eliezer Batista), hoje pertencente à empresa Aliança Energia, que desviou o Rio Doce para fora dos limites da área urbana, vide Figura 24. O antigo leito do Rio Doce (leito de vazão reduzida) se apresenta praticamente seco, ou com baixíssima vazão,

descobrimos toda a área de rochas do rio. De acordo com relatos, em alguns momentos a água se mantém apenas no antigo “canalão”, ou seja, no trecho mais profundo onde corria o rio. “O canalão era lindo, mas perigoso”, segundo a Sra. Gladis, da RPPN. Segundo ela, ainda, a alteração do curso do Rio Doce para fora da cidade tratou-se do maior desvio de rio em área urbana do mundo.

Figura 24: Represa da Aliança Energia ao fundo, vista da RPPN. A barragem desviou o curso do Rio Doce para fora da cidade de Aimorés.

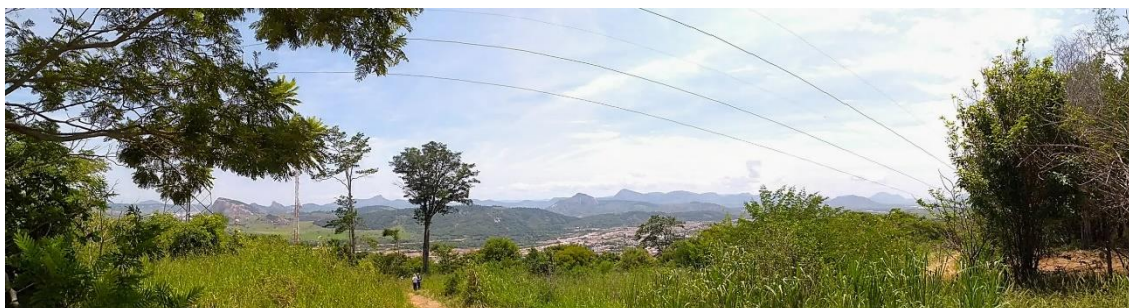
Figura 25: Visão panorâmica do mirante da RPPN

Do mirante da RPPN é possível avistar a represa da UHE de Aimorés, o leito de vazão reduzida do Rio Doce, a cidade de Aimorés e a casa de máquinas da UHE. Atrás da cadeia de montanhas está o leito desviado do Rio Doce, conforme Figura 25.

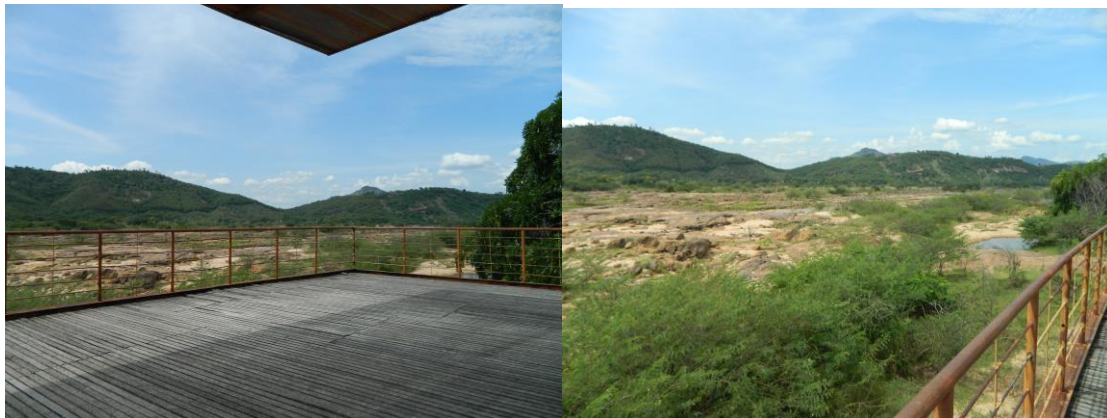
Figura 26: Belvederes para observação do Rio Doce. Mas sem usos de contemplação, pois o leito encontra-se seco desde o desvio do Rio em 2005.

A relação que a população urbana de Aimorés mantinha com o Rio Doce já havia sido modificada, portanto, desde 2005, quando da instalação da UHE. A represa hidrelétrica não proveu uma vazão mínima para o leito antigo do Rio Doce, o que resultou em uma total descaracterização natural e, por conseguinte, na alteração

das relações toponímicas, vide Figura 26. A partir de 2005, as atividades de lazer náutico foram direcionadas para o Rio Manhuaçu, afluente do Doce que nele deságua próximo a cidade. Ou ainda, para uso no grande lago da represa que se formou a montante da cidade. Em ambos os casos, no Manhuaçu e no lago da represa, há uma intensa prática de lazer, com as margens da represa apresentando bares e restaurantes onde se praticam vários esportes náuticos, inclusive *Jet Sky*. Porém todas distantes da área urbana de Aimorés.

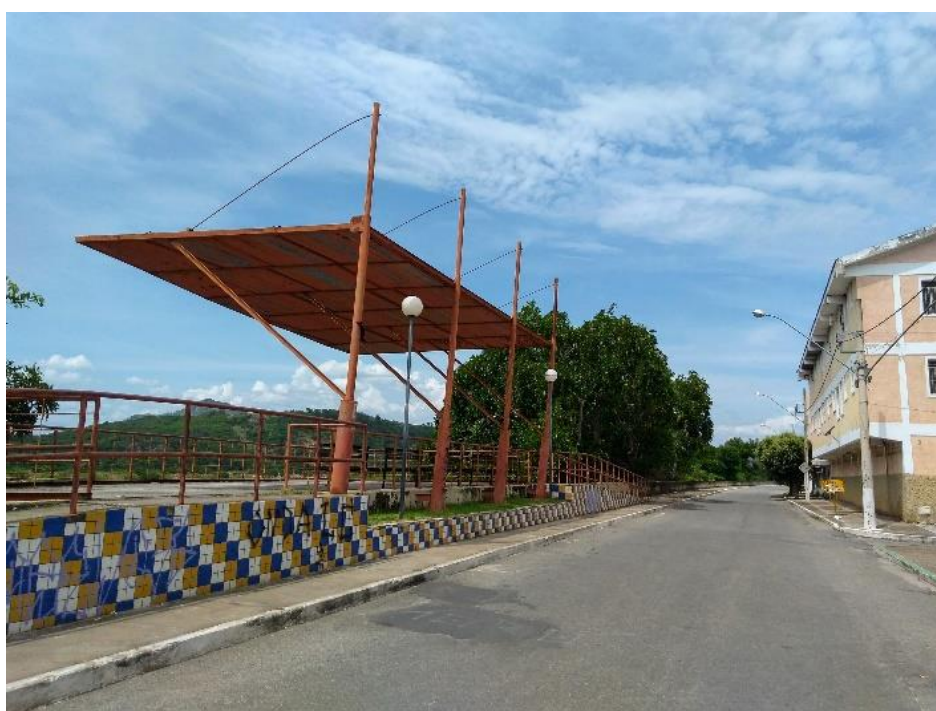
Figura 28: Mirante abandonado

A Avenida Florivaldo Dias de Oliveira acompanha o leito de vazão reduzida do Rio Doce (Figura 27). Nesse trecho as residências ocupam um lado da avenida, no outro lado está o Rio. Os mirantes de madeira voltados para o Rio foram construídos após a instalação da UHE de Aimorés. Porém, os mirantes estão abandonados, já que o leito do Rio aparenta estar praticamente vazio e o cenário é de pedras expostas e de presença de algumas árvores de estrutura média. Pôde-se observar 4 mirantes ao longo da Avenida, sendo que 1 deles estava ocupado, se transformando em um bar. Vide

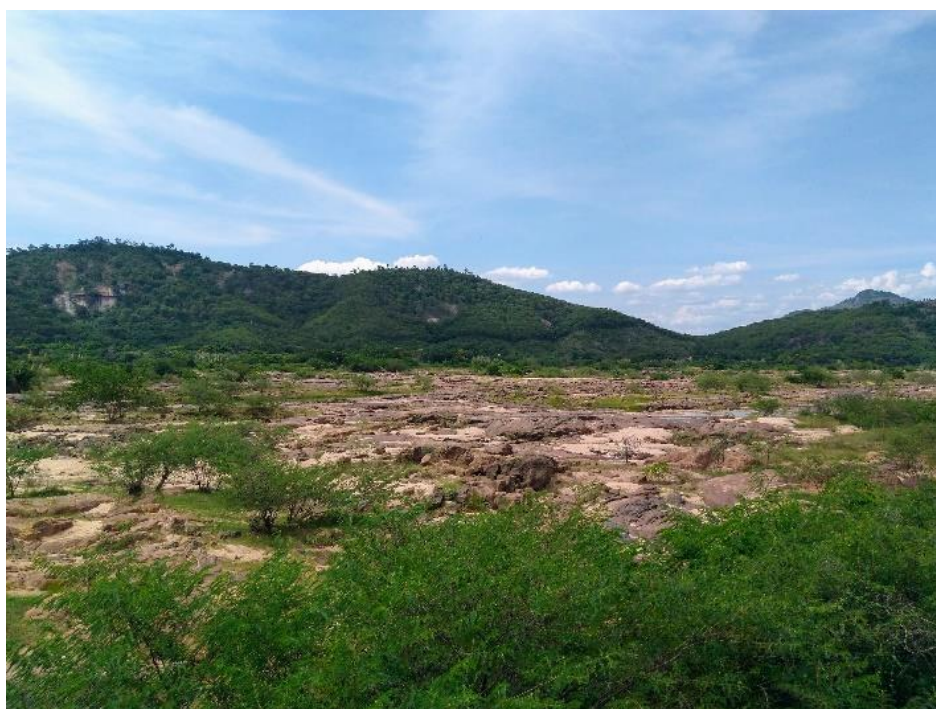
Figura 30: Leito de vazão reduzida do Rio Doce

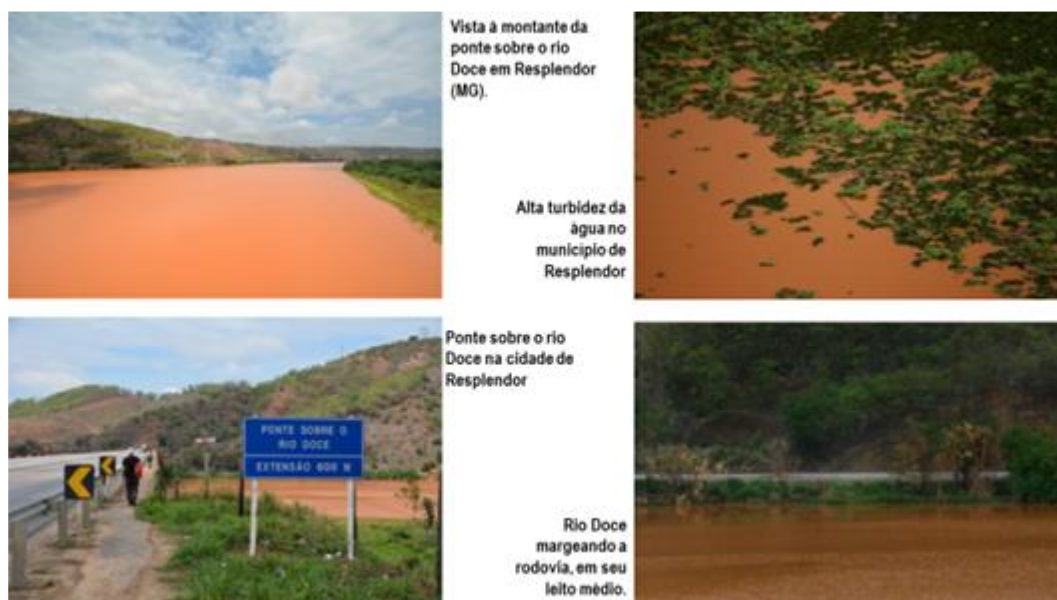
Figura 32: Fotos tiradas entre os dias 17 a 20/11/2015 do Rio Doce em Resplendor, trecho a montante da área de estudo.

houve elevação da cota do rio em virtude da passagem da onda de cheia e de elevada turbidez (CPRM/ANA, 2015a; 2015b; FELIPPE ET AL., 2016a).

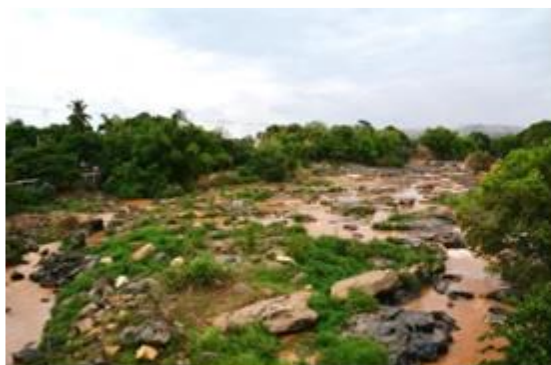
Figura 33: Fotos do Rio Doce e rio Guandu no município de Baixo guandu (ES) entre os dias 17 a 20/11/2015.

Aspecto do rio Guandu, com água bastante turva, nas proximidades de seu encontro com o rio Doce.

No município de Baixo Guandu (ES), pouco a jusante da área de estudo, devido ao impacto do fluxo de rejeito no Rio Doce, o abastecimento da cidade teve que ser deslocado para o Rio Guandu, mas este apresentava alta turbidez (devido a época de chuvas) e forte odor de esgoto devido ao lançamento *in natura* logo a jusante do ponto de captação (FELIPPE *et al.*, 2016a). Felipe *et al.* (2016a)) relataram que a população local ficou apreensiva com as alterações causadas na aparência do rio que, “até poucos dias antes da chegada dos sedimentos: estava com aspecto bom, embora com pouca água. Apesar de reconhecerem que há lançamento de esgoto no rio, asseguram que é comum sua utilização para a pesca e para banho” (FELIPPE *et al.*, 2016a, p. 13). Após a chegada da onda de elevada turbidez, carregada de rejeito e sedimentos suspensos, as atividades no rio foram interrompidas e a população passou a ter medo de tocar na água pois não se tinha certeza sobre sua contaminação. A pesca e o uso da água para abastecimento foram as atividades mais prejudicadas, principalmente no distrito de Mascarenhas (FELIPPE *et al.*, 2016a), localizado mais a jusante do trecho do Rio Doce de onde está situada a Unidade de Conservação RPPN Fazenda Bulcão.

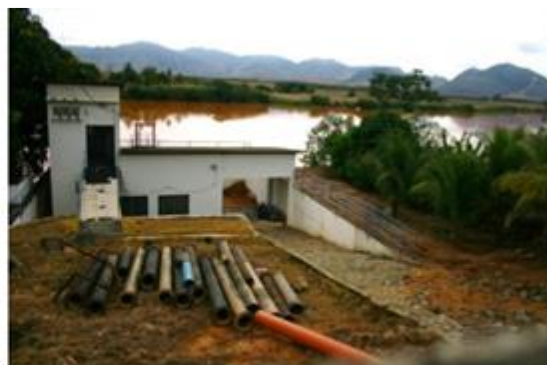
Estação de tratamento do rio Doce, desativada no momento da visita.
