**Identificação e proposição de medidas reparatórias
para eventuais impactos decorrentes do rompimento
da Barragem de Fundão nas Unidades de Conservação
– Pacote Continentais 2**

**DIAGNÓSTICO DE AVALIAÇÃO – FLORESTA NACIONAL DE
GOYTACAZES – MEDIÇÃO 8 FINAL**

Julho, 2019

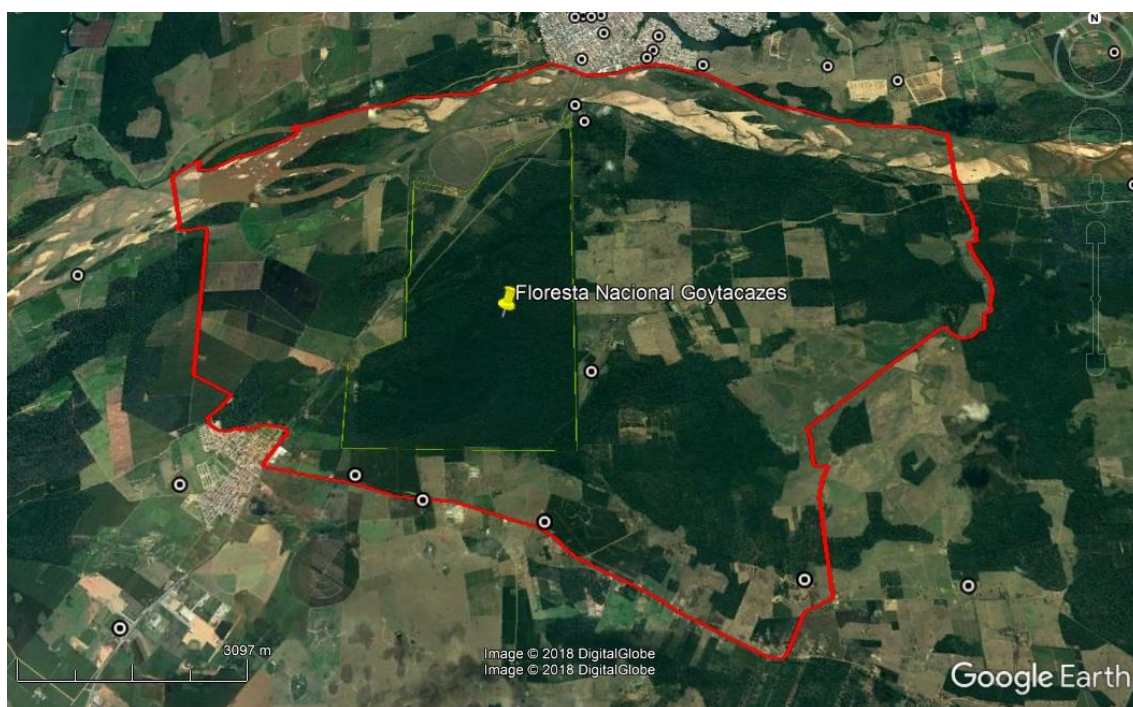
Figura 3 - Poços tubulares dentro dos limites da área de estudo (linha vermelha) da Floresta Nacional de Goytacazes.

No Aquífero Granular a porosidade das rochas é elevada (acima de 30%), o que tende a favorecer a vazão da água subterrânea mediante a perfuração de poços. A partir da base de dados do SIAGAS/CPRM (2018), foram identificados sete poços tubulares dentro da área de estudo (Figura 3).

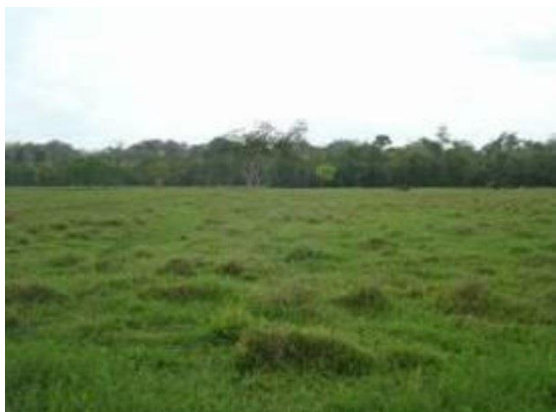
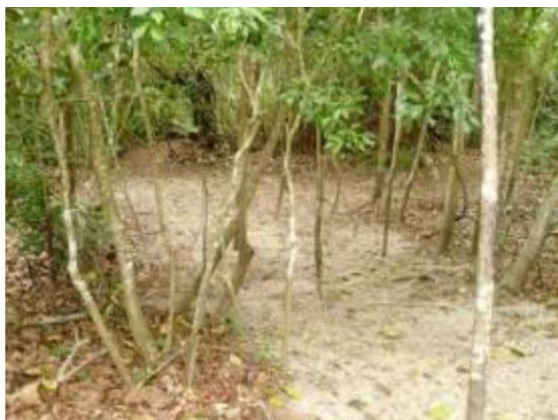
Figura 4 - Tipos de relevo na Unidade de Conservação Floresta Nacional Goytacazes.

No contínuo da paisagem, as planícies são mescladas a presença de pequenas depressões associadas a ondulações suaves do terreno, formadas por arenosos e alguma textura argilosa (ICMBio, 2013), conforme representado pela Figura 4.

Relevo essencialmente plano da Flora Goytacazes.

Perspectiva do trecho da área de estudo conformado por morfologia suavemente ondulado (baixa declividade), sustentada por sedimentos de textura essencialmente arenosa

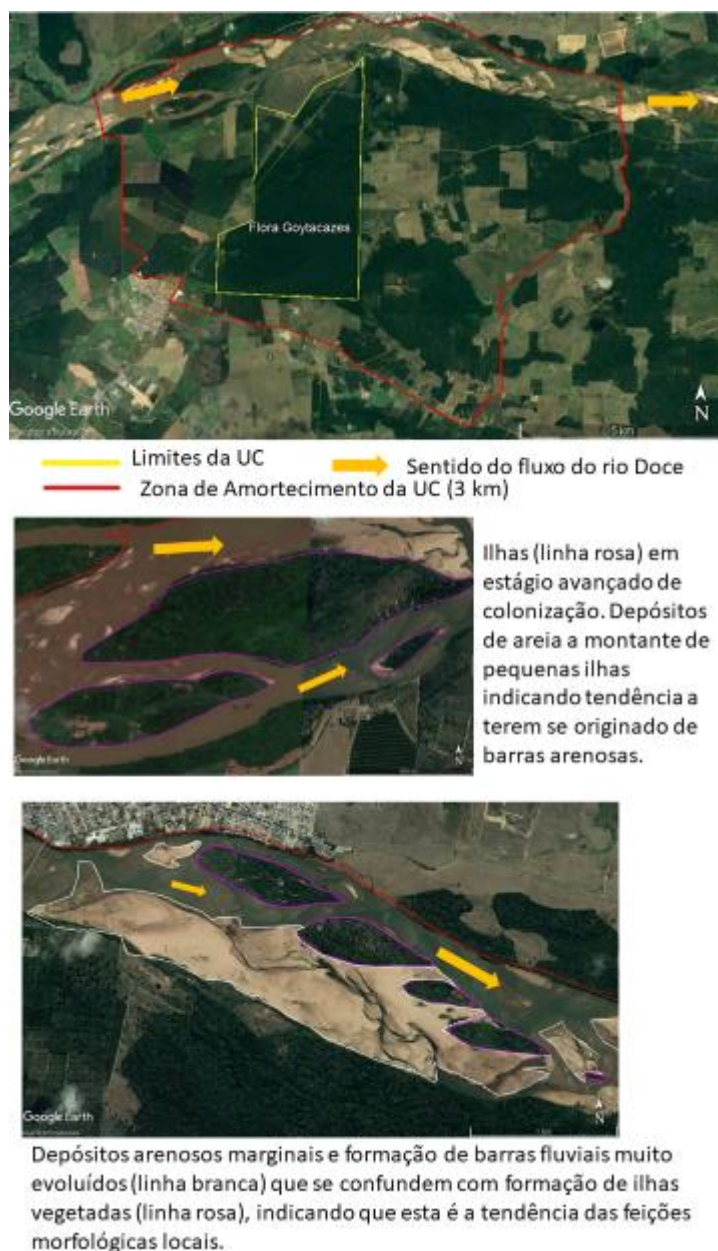
Figura 5 - Exemplos de tipos de feições fluviais de deposição de sedimentos na área de estudo

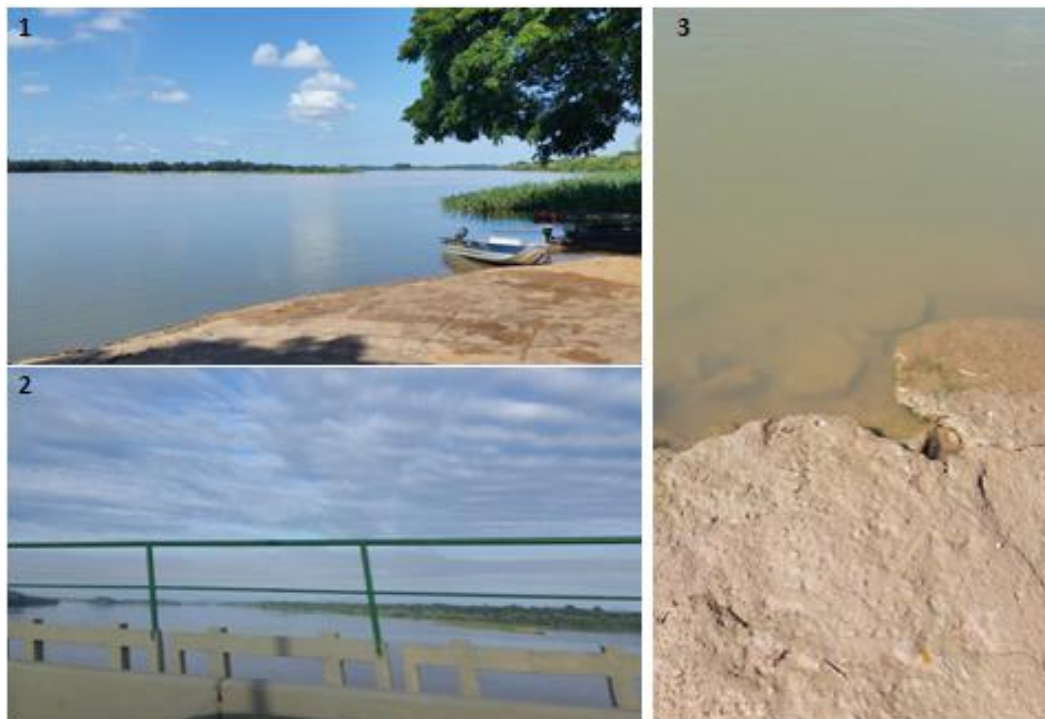
Na área de estudo, a planície fluvial do Rio Doce é a unidade geomorfologicamente predominante. Nessa planície os vales são mais abertos e a largura do rio é expressiva, características atribuídas a baixa topografia e declividade (entre 3° a 5°) dos terrenos e do gradiente do canal. Neste canal ocorrem muitas formações de bancos de areia marginais e ilhas, em geral colonizadas pela vegetação. O fluxo de água é caudaloso e, apesar de se observar a presença de sedimentos em suspensão, a cor da água parece menos avermelhada do que em relação aos trechos do rio a montante, talvez pela grande quantidade de água e mistura com fluxos originados de rios tributários, lagoas costeiras e influência do mar. Na margem e no leito do Rio próximo a ela, ocorrem sedimentos arenosos e mais finos (argilas e siltes). A margem esquerda do Rio Doce é urbanizada, e apenas alguns trechos mais estreitos mantêm alguma vegetação. Já a margem direita possui a vegetação mais preservada, o que decorre provavelmente pelos tipos de ocupação: onde se localiza o centro de pesquisa do CEPLAC (Comissão Executiva do Plano da Lavoura Cacaueira) e a Unidade de Conservação FLONA de Goytacazes, área foco deste trabalho.

Figura 12 - Expedição de campo realizada na área de estudo da FLONA de Goytacazes, entre os dias 13 e 14/02/2019: (1) Rio Doce visto de sua margem esquerda; (2) vista do Rio Doce e da planície fluvial sobre a ponte de Linhares; (3) Sedimentos na margem (esquerda) e no leito do Rio Doce. Linhares (ES).

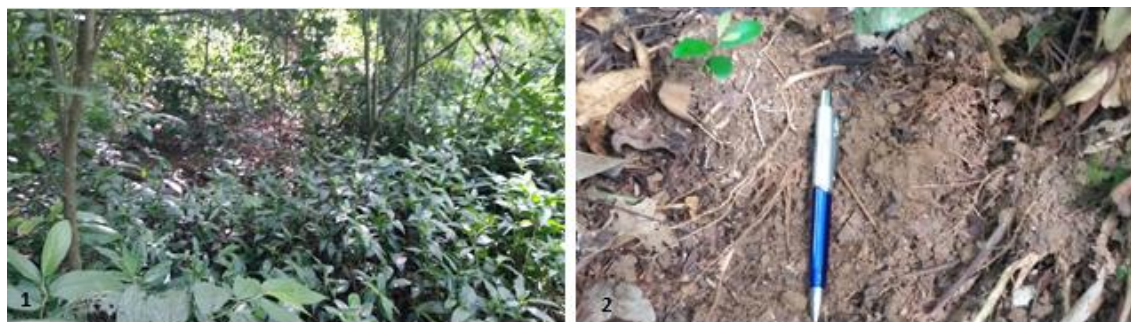
Parte da planície flúvio-lacustre do Rio Doce no trecho em estudo pode ser designada, em termos geológicos, como paleoleitos Quaternários. Sua morfologia e comportamento apresenta indícios de que flutuações climáticas pretéritas e recentes, ao intercalar períodos de climas frio/seco e quente/úmido, alteraram a dinâmica hidrológica da bacia junto a progressões e regressões marinhas, conduzindo processos de migração do sistema flúvio-lacustre para suas atuais posições geográficas. São terrenos condicionados a sofrer inundações periódicas, causadas não só pelo extravasamento de água do leito do Rio Doce, mas também pelo afloramento do lençol freático (extremamente superficial) mediante a qualquer elevação das chuvas na bacia ou das marés no litoral próximo. Como exemplo, pode-se citar a regulação de fluxos de alguns canais temporários na UC, drenados quando há registros de chuvas na bacia ou maré alta.

Esta vasta planície de inundação é formada por depósitos inconsolidados e profundos de areia, argila e matéria orgânica. Tais características podem ser observadas nas áreas da FLONA, onde a camada de serapilheira recobre solos escuros, ricos em nutrientes, que permitem o desenvolvimento da vegetação ombrófila.

Figura 13 - Trilha da UC FLONA de Goytacazes: (1) paleoleito do Rio Doce, atual canal temporário; (2) solos arenosos e argilosos, presença de matéria orgânica por serapilheira. Fotos tiradas entre os dias 13 e 14/02/2019, Linhares (ES).

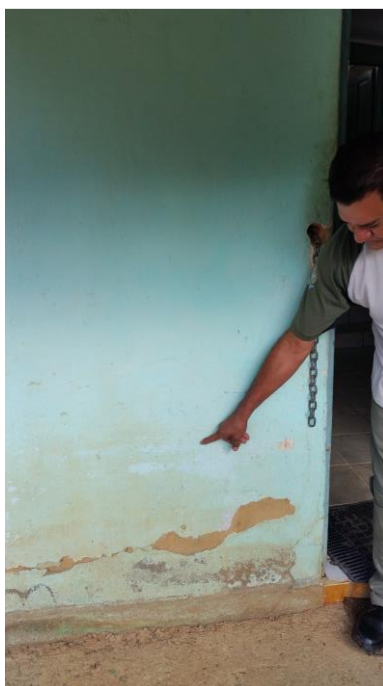
Segundo relatos do gestor da FLONA de Goytacazes e de outros profissionais entrevistados, a planície onde se assenta a Zona de Amortecimento da UC sofre inundações frequentes, com eventos de cheias extremas que ocorrem, em média, de 7 em 7 anos. A exemplo deste fato, com a inundação que ocorreu em dezembro de 2014, a sede da UC, que está posicionada em terrenos um pouco mais elevados do que o restante da Unidade, chegou a submergir cerca de 1 m, conforme mostra a Figura 14.

Figura 14 - Marca da altura da inundação na parede da sede da UC FLONA de Goytacazes. Fotos tiradas entre os dias 13 e 14/02/2019, Linhares (ES).

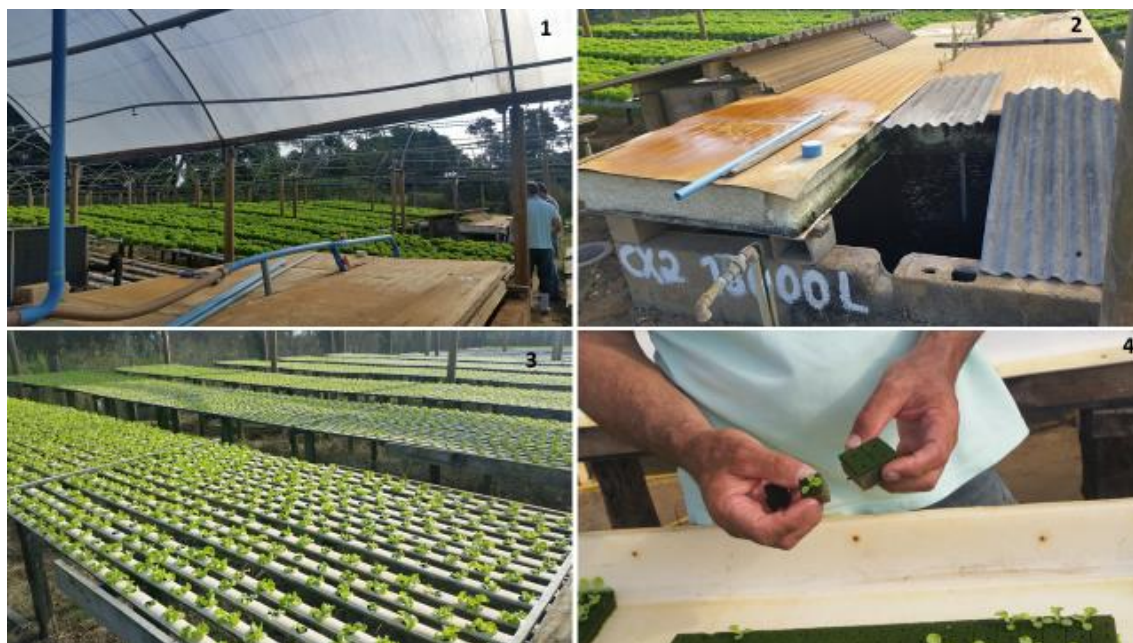
Na fazenda do sr. Carlos o lençol freático é alcançado com 2 m de profundidade, sendo, portanto, extremamente superficial.

Figura 15 - Cultivo de hortaliças pelo sistema de hidroponia através da captação de água por poços tubulares na área de estudo da FLONA de Goytacazes. Fotos tiradas entre os dias 13 e 14/02/2019, Linhares (ES).

Ao ser questionado sobre o que poderia ter causado a redução do pH nos poços de captação desses produtores rurais, o conselheiro da bacia do Rio Doce e técnico, engenheiro Henrique Lobo, esclarece que a acidez identificada nas águas pode ter relação com a existência de complexos minerais com altas concentrações de enxofre, presentes na hidrogeologia da região de Linhares. Os depósitos que se formaram ao longo do tempo geológico são ricos em matéria orgânica em decomposição, disponibilizando compostos de enxofre para as águas (subterrâneas e de superfície) e para os solos, elevando a acidez desses sistemas. Assim, o conselheiro propõe que quanto mais profundos os poços, e mais próximos de zonas pantanosas (pretéritas ou atuais), maior será a acidez das águas captadas.

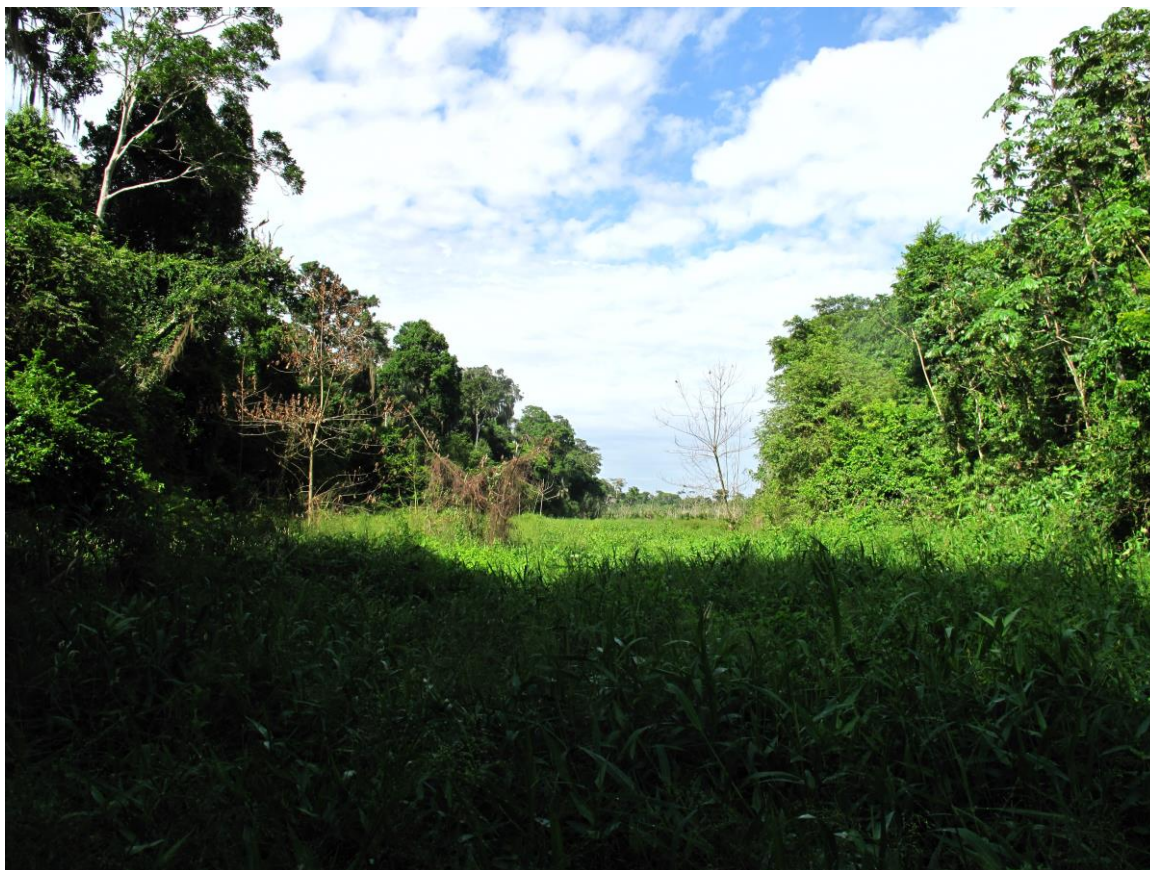
O que chama a atenção logo no primeiro olhar, é o fato de que não existem corpos d'água permanentes dentro da unidade e mesmo os temporários não estabelecem conexões duradouras com o Rio Doce. Como não existem nascentes na FLONA, a água que eventualmente ocorre dentro dela, é proveniente de acumulo de chuva e inundações periódicas e esporádicas pelo Rio Doce. Durante essas enchentes e eventos de chuva podem ser formadas algumas poças desconectadas, mas em eventos mais extremos a água adentra a unidade através de uma paleoleito do Rio Doce e chega a atravessá-la, inundando até 80% da FLONA. Ambientes como estes, encontrados na Floresta Nacional, são bastante propícios para a ocorrência de espécies de peixes anuais.

Figura 17 – Visão do paleoleito do Rio Doce, seco na ocasião da expedição.

Desde o rompimento da barragem não ocorreu nenhuma cheia intensa o suficiente para inundar a FLONA e por conta disso, todos os corpos d'água temporários se encontravam secos, no momento da visita.

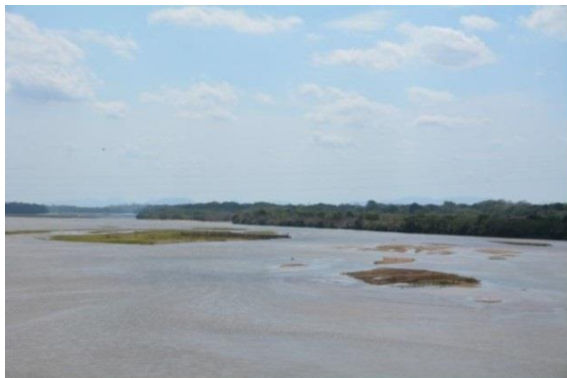
Figura 35 - Foto do Rio Doce no município de Linhares (ES) entre os dias 17 a 20/11/2015.

Aspecto geral do rio Doce em Linhares – assoreamento e barras fluviais parcialmente colonizadas.
