FUNDAÇÃO
renova

**RELATÓRIO TÉCNICO –
RELATÓRIO FINAL (ITENS 1 E 3 DA DELIBERAÇÃO CIF Nº 497/2021)
ESTUDO DE MANCHA DE INUNDAÇÃO ENTRE OS TRECHOS T13 A T16**

Belo Horizonte / Junho de 2021

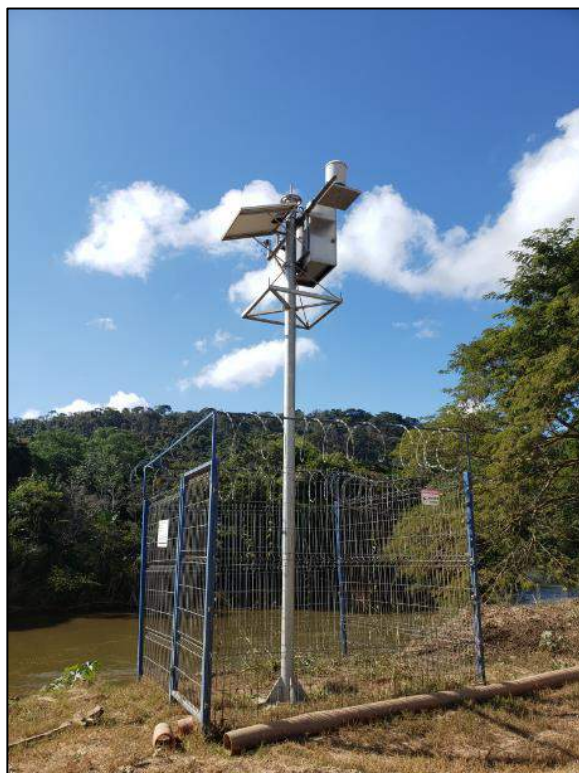
Figura 4-3 – Estação RDO 03 – PMQQS.

Nesse local encontra-se instalada a estação RDO 03, do tipo FPDQT³, ilustrada na **Figura 4-3**. Essa faz parte da rede de monitoramento da bacia do rio Doce, do Programa de Monitoramento Quali-Quantitativo Sistemático de Água e Sedimentos – PMQQS.

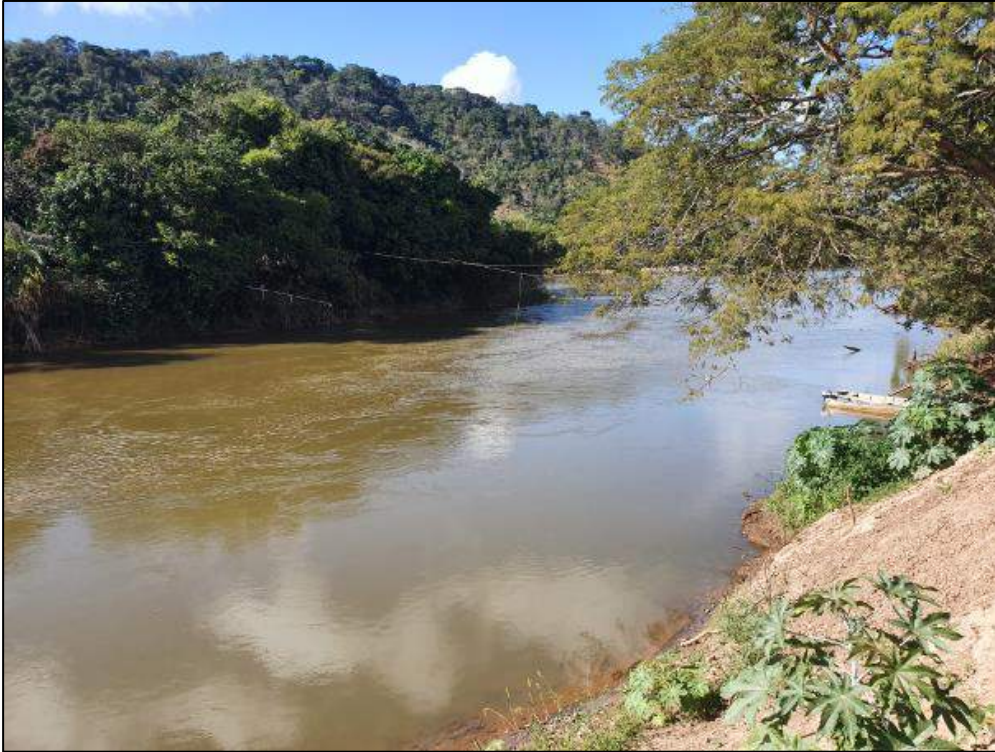
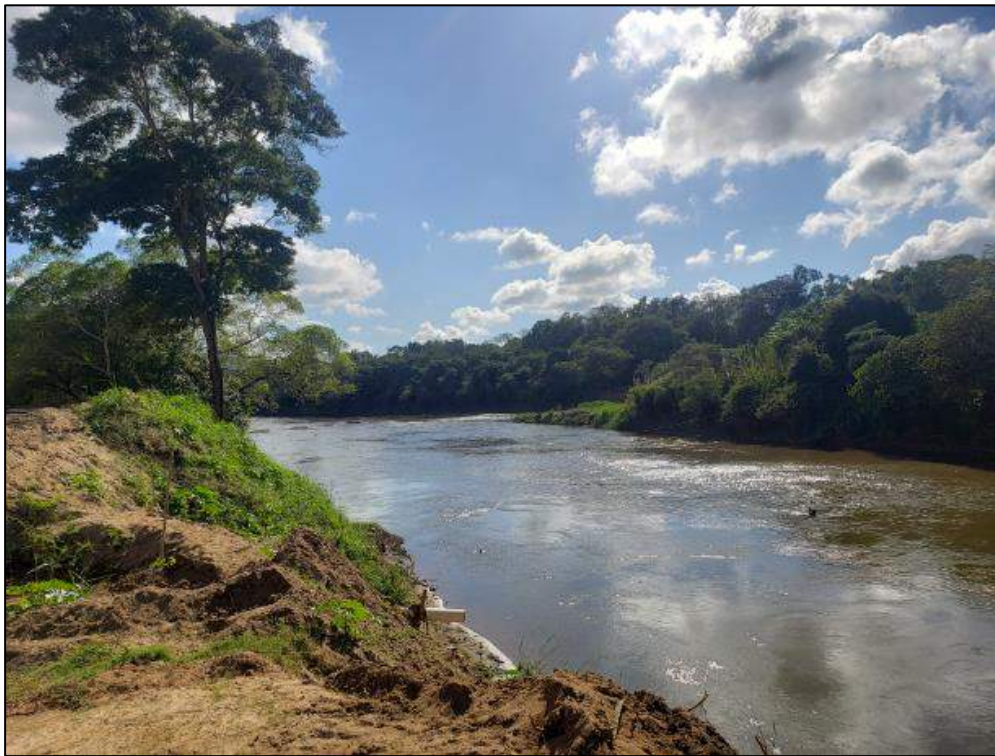
Figura 4-4 – Vista de jusante e montante do rio Doce no ponto 1.

Nesse ponto foi possível notar a presença de uma ilha fluvial, muito comum ao longo do rio Doce, além de margens mais íngremes, ou seja, sem planície de inundação. Visualmente, a diferença de altura entre a calha e o nível de água aparentava estar próxima de 4,0 m. A **Figura 4-4** apresenta uma vista de montante e de jusante do rio Doce no ponto 1.

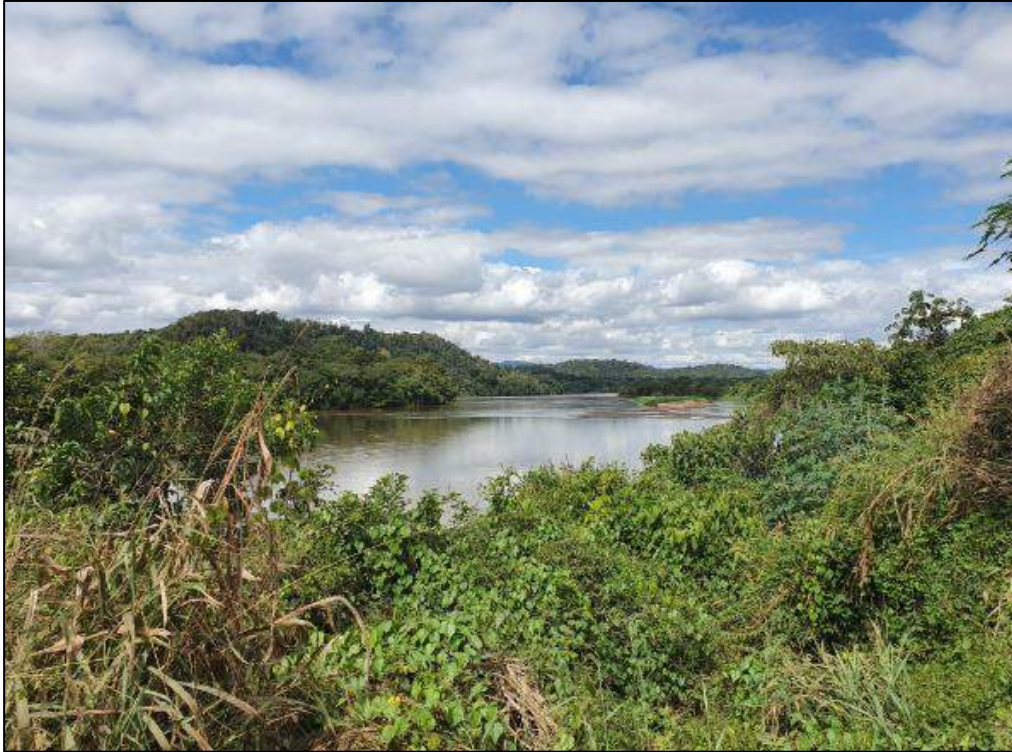
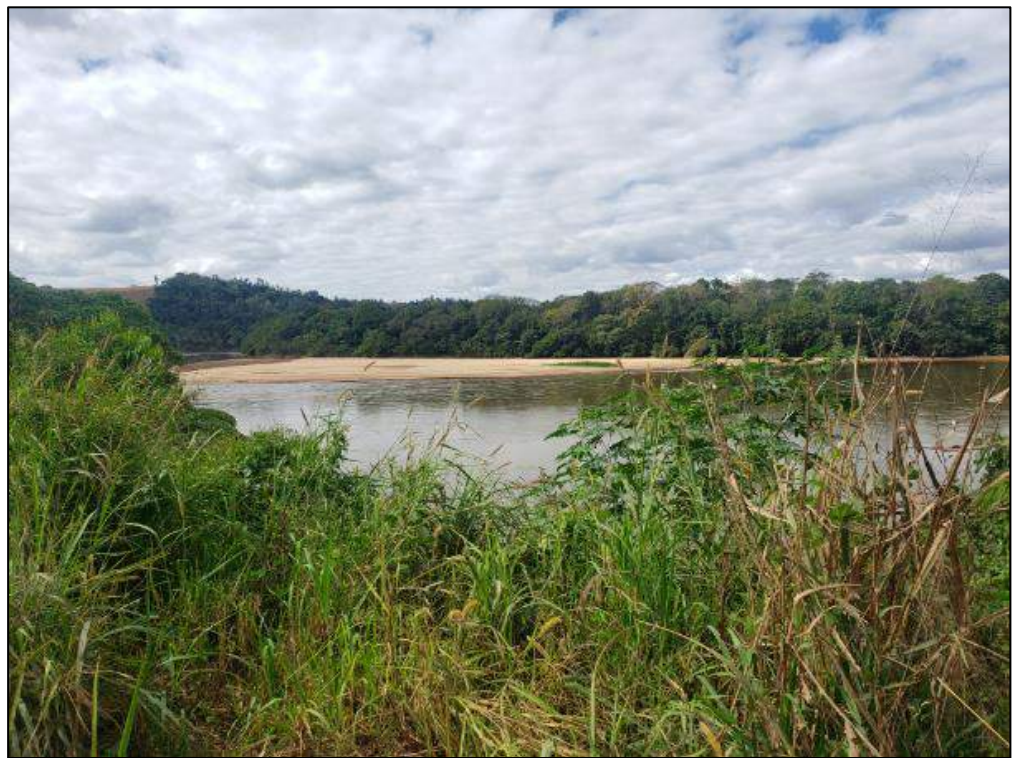
Figura 4-6 – Vista de montante e jusante do rio Doce no Ponto 2.

Essa região ainda apresenta margens íngremes, porém mais suaves em relação ao apresentado no ponto 1. Ademais, foi possível notar, além de uma pequena ilha na região a montante do ponto, também existe bancos de areia nessa região, conforme ilustra a **Figura 4-6**.

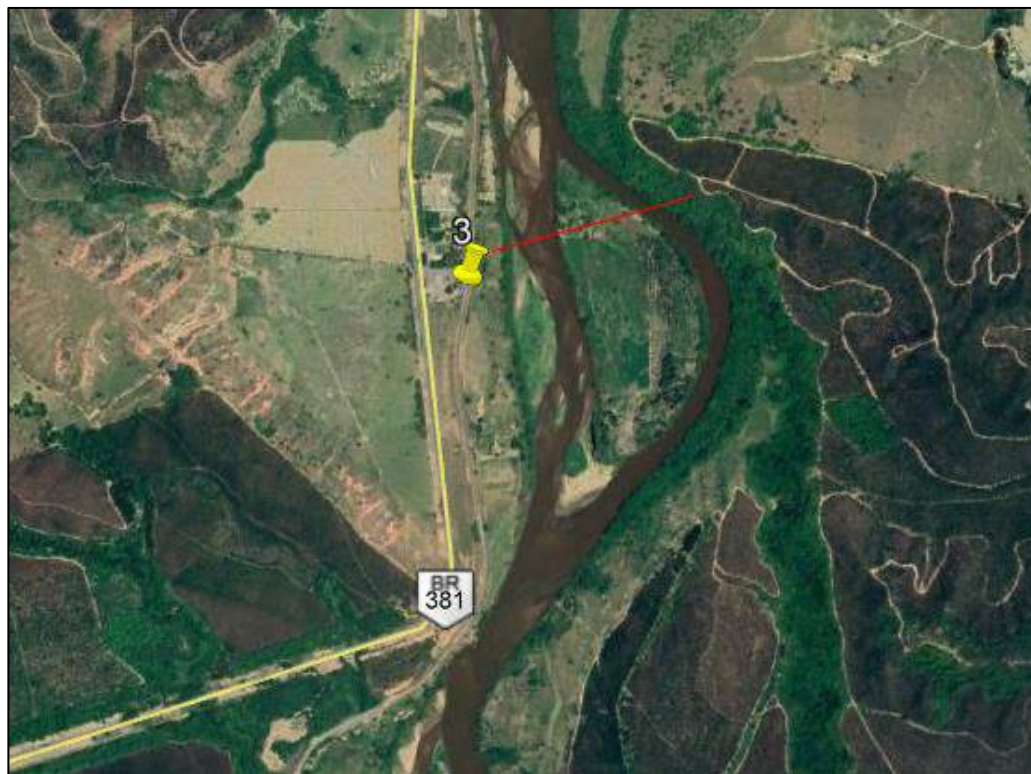
Figura 4-7 – Localização do Ponto 3.

O ponto 3 está localizado no município de Belo Oriente, próximo à divisa com Bugre, no entorno de onde está localizada a seção topobatimétrica complementar SC-12, conforme ilustra a **Figura 4-7**.

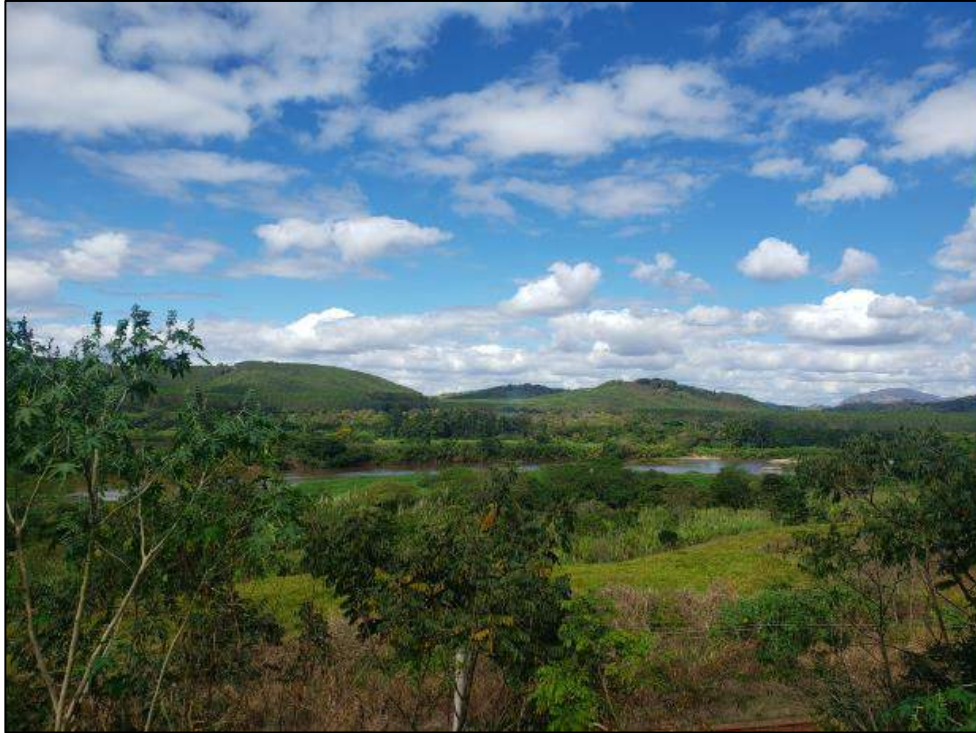
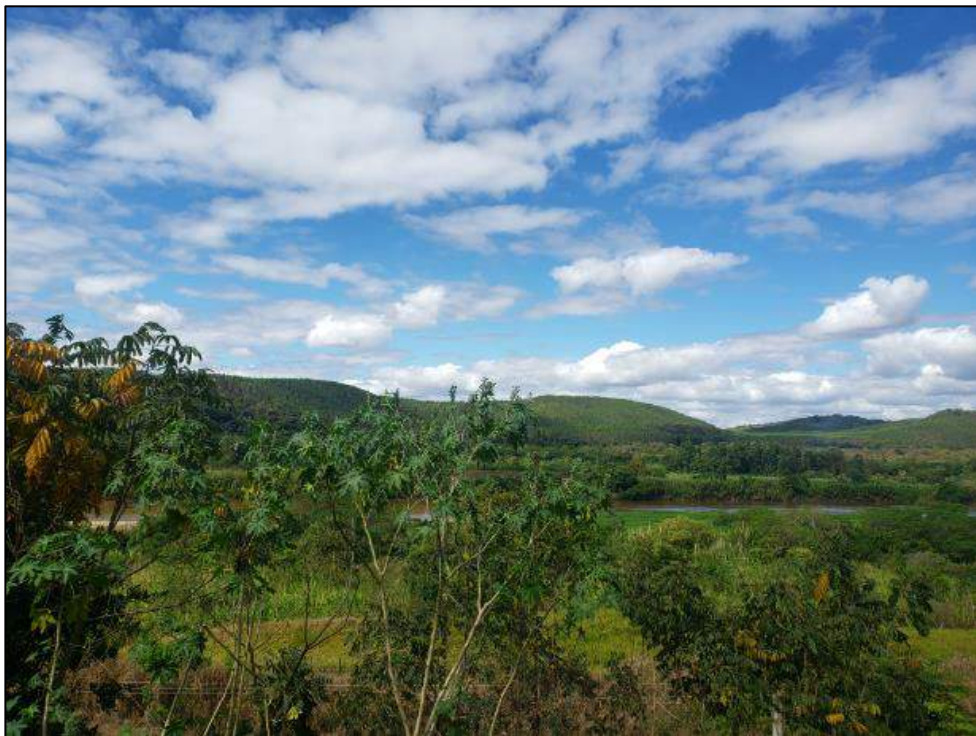
Figura 4-8 – Vista de montante e jusante do ponto 3.

A região do ponto 3 apresenta margens menos íngremes e grandes meandros. A **Figura 4-8** apresenta uma vista de montante e de jusante do rio Doce no ponto 3, onde é possível notar a grande ilha fluvial existente no ponto.

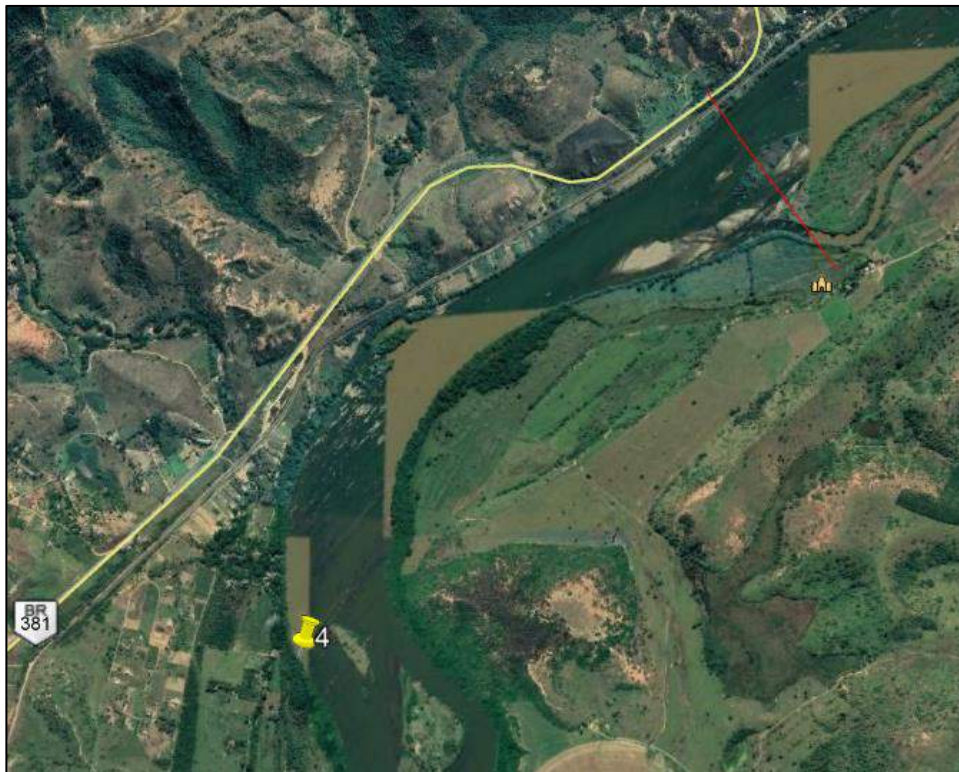
Figura 4-9 – Localização do Ponto 4.

O ponto 4 está localizado no município de Governador Valadares, próximo à divisa com Alpercata, a jusante da Usina Hidrelétrica de Baguari e no entorno de onde está localizada a seção topobatimétrica complementar SC-17, conforme ilustra a **Figura 4-9**.

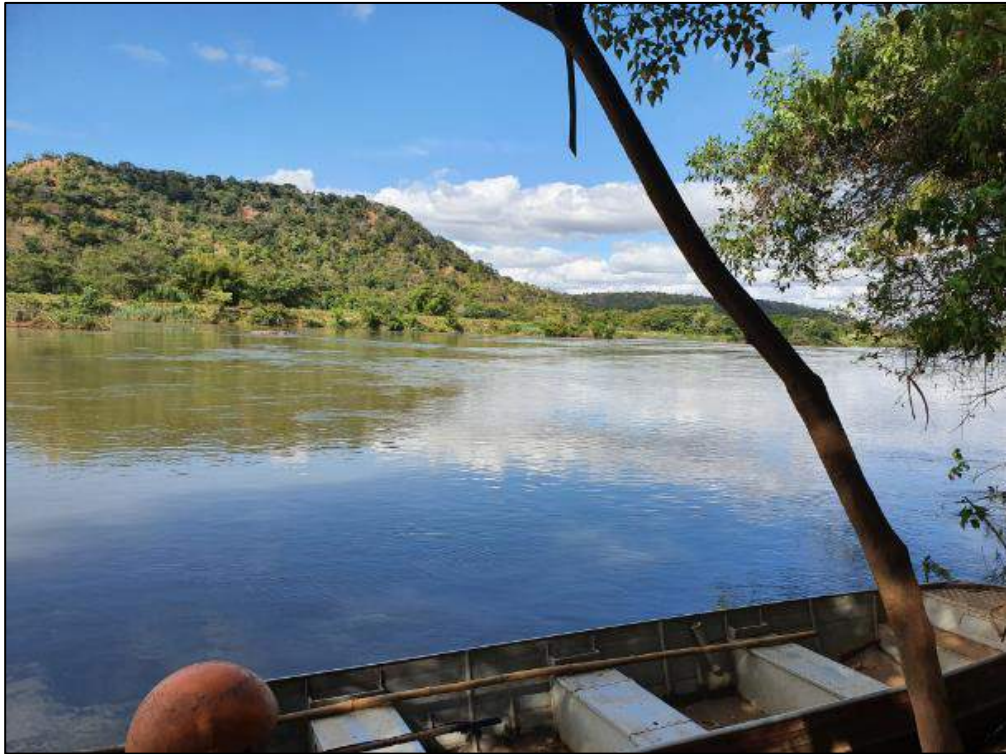
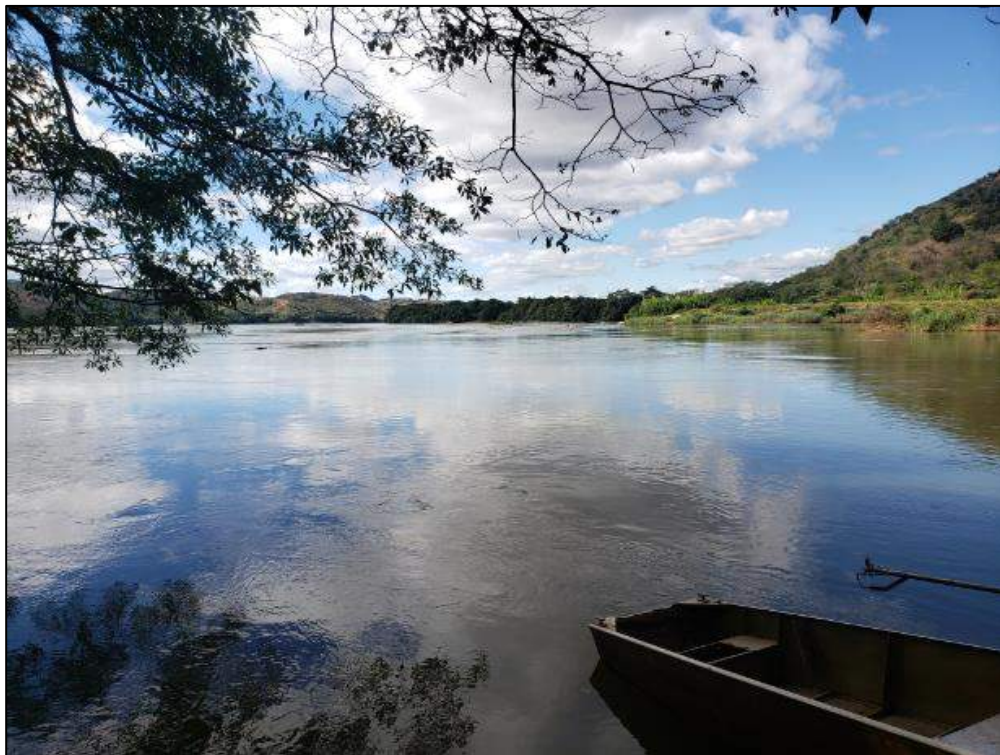
Figura 4-10 – Vista de montante e jusante do ponto 4.

A região onde encontra-se o ponto 4 já apresenta margens mais aplainadas, em que foi possível visitar a beira do rio, ou seja, a região já indica uma planície de inundação, conforme a **Figura 4-10** ilustra. Nesse ponto também é possível notar a presença de afloramentos rochosos.

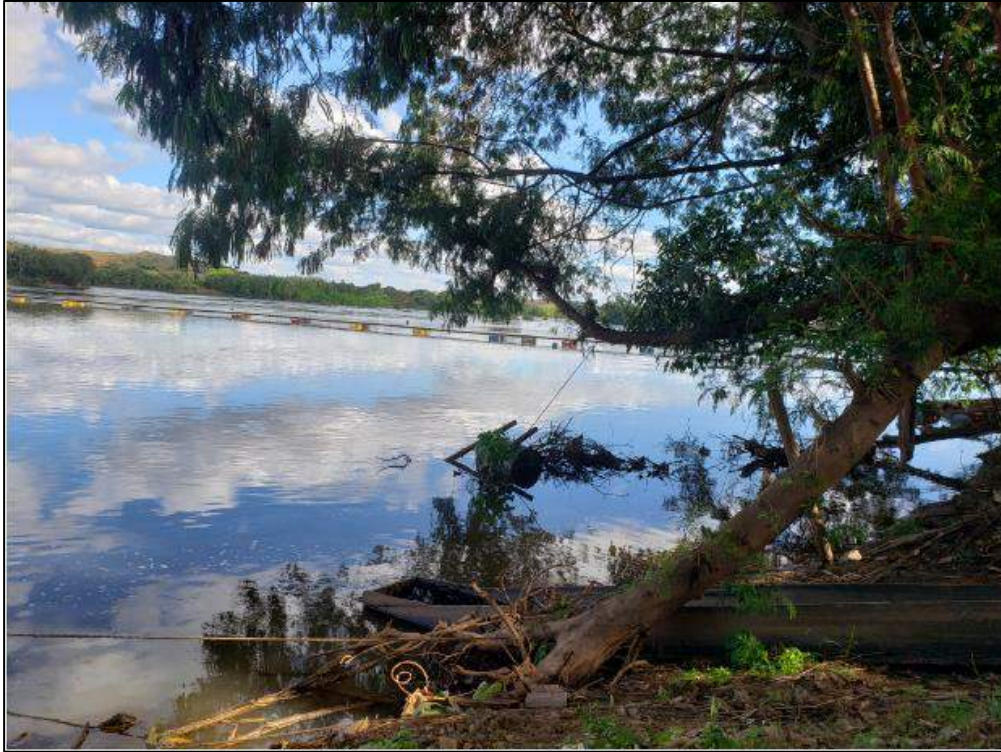
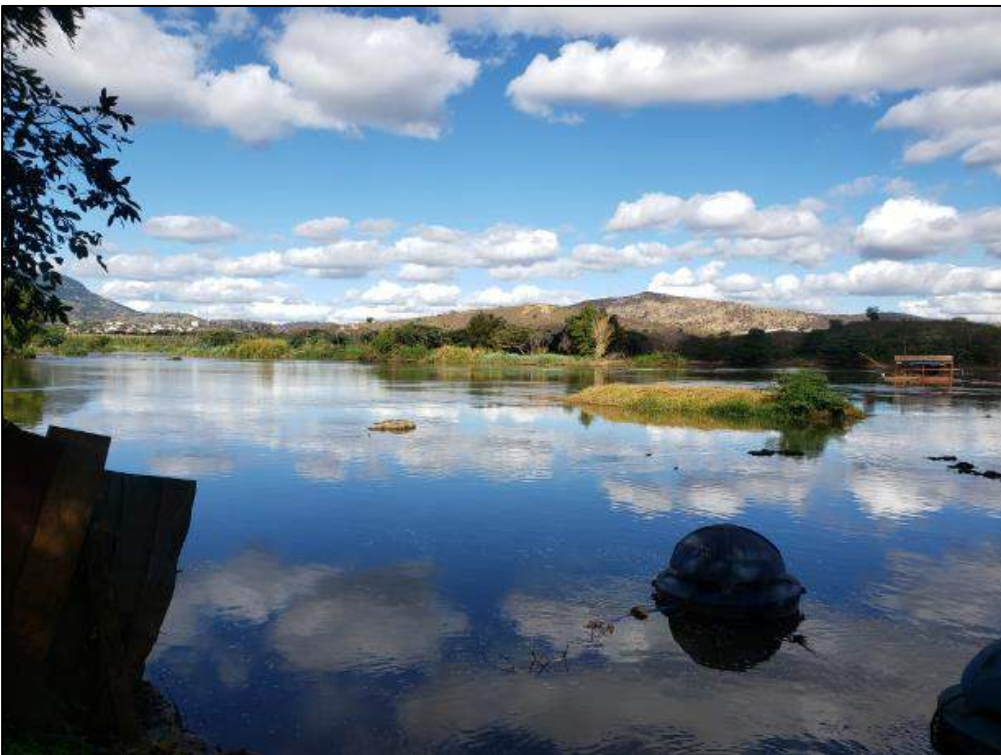
Figura 4-12 – Vista de montante e jusante do ponto 5.

Essa região indica similaridade com a do ponto anterior, apresentando margens mais aplainadas, conforme ilustra a **Figura 4-12**. Essa região conta também com pequenas ilhas fluviais e afloramentos rochosos. É possível notar pelas fotos, que no dia da visita estava ocorrendo a dragagem do rio nesse trecho.

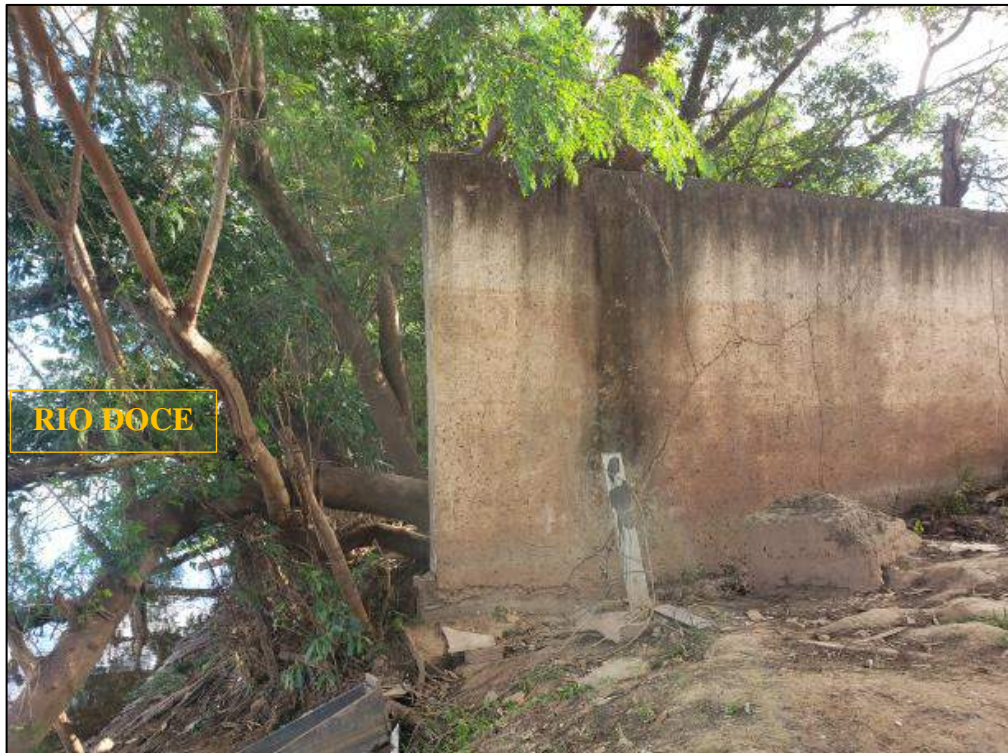
Figura 4-13 – Marca da cheia no muro.

Outra observação interessante a respeito desse ponto, foi a visualização da marca de inundação deixada no muro de uma residência, por uma das cheias ocorrida no rio Doce, ilustrada na **Figura 4-13**, onde também é possível visualizar o rio Doce em uma cota mais baixa no momento da visita, aproximadamente a 5 metros de distância do muro. Como não havia nenhum morador no local, não foi possível realizar questionamentos sobre a cheia.

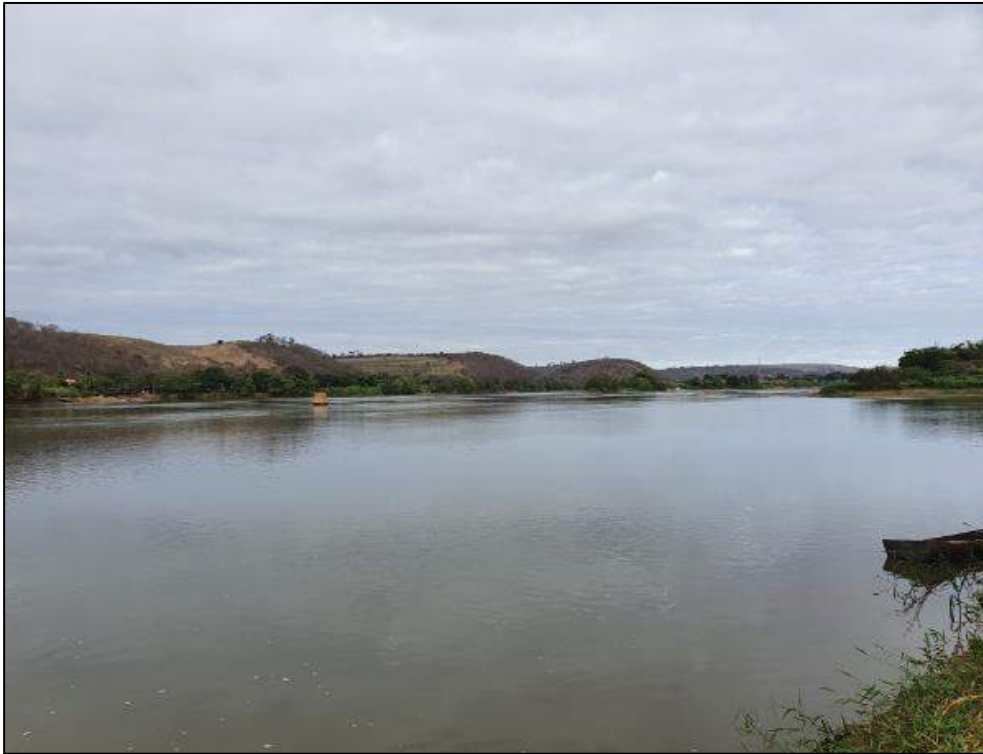
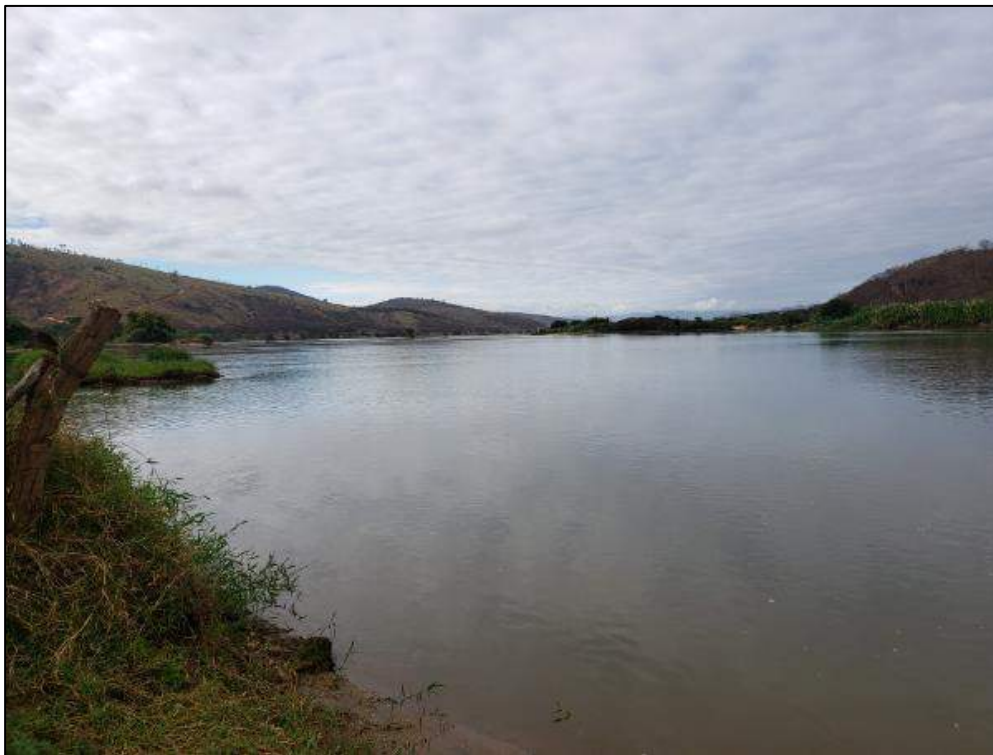
Figura 4-15 – Vista de montante e jusante do ponto 6.

Na região do ponto 6 o rio Doce apresenta margens aplainadas, além do próprio leito apresentar baixa declividade e água calmas. A **Figura 4-15** ilustra a vista de montante e jusante do rio Doce nesse ponto.

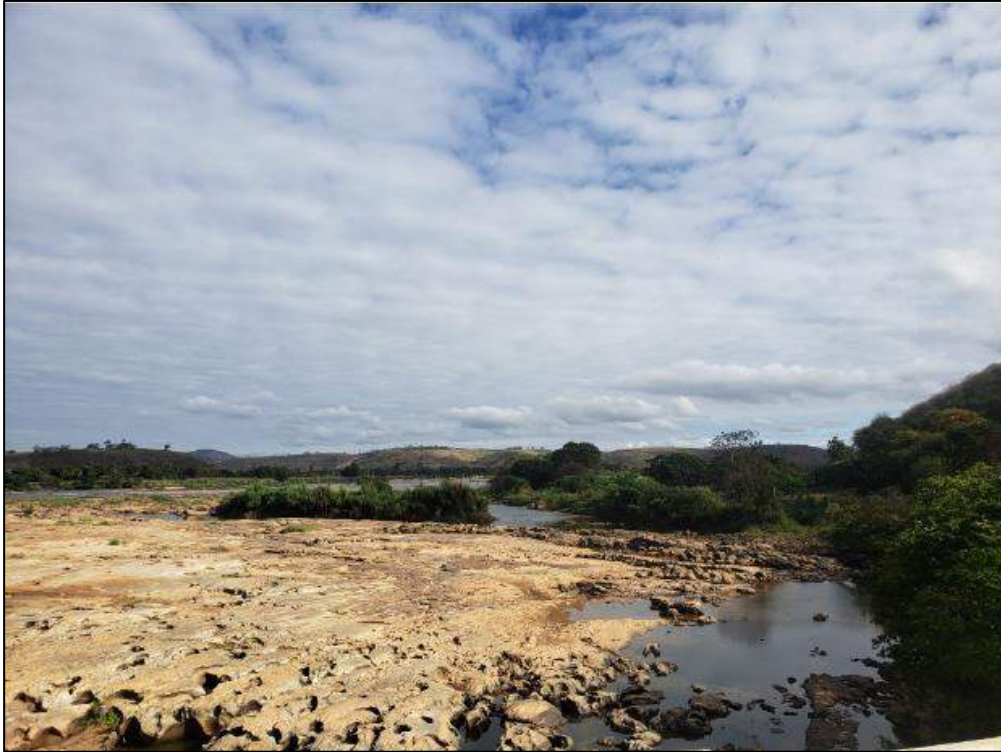
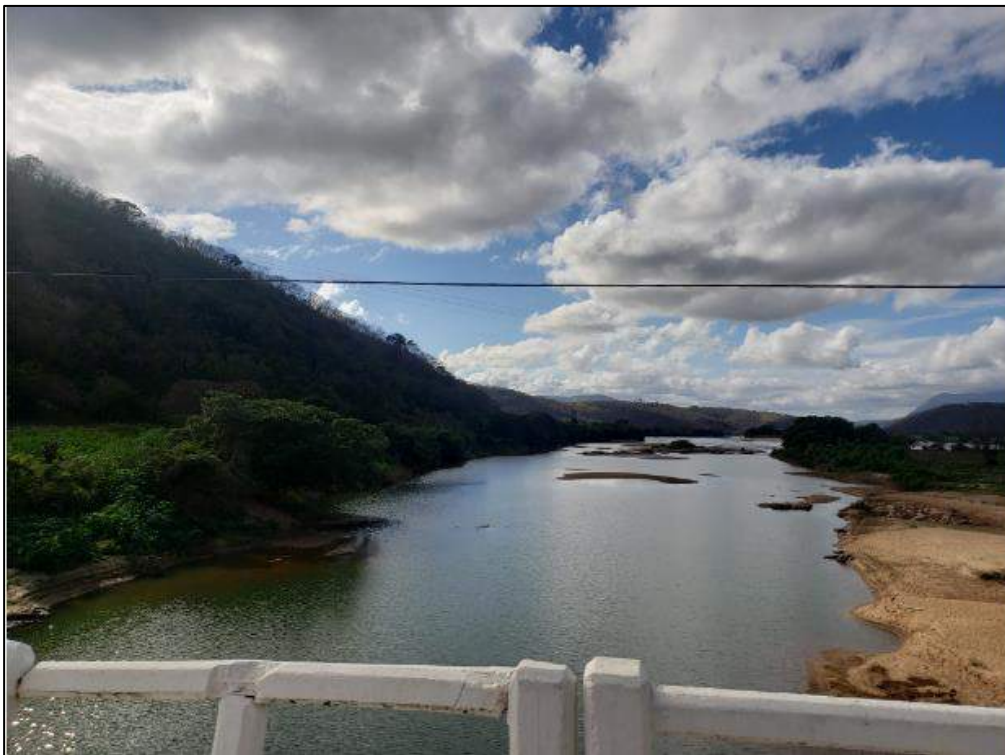
Figura 4-17 – Vista de montante e jusante do ponto 7.

Essa região apresenta muitos afloramentos rochosos, além de bancos de areia e ilhas fluviais. A **Figura 4-17** ilustra a vista de montante e de jusante desse ponto, indicando que a vazão não fica dividida igualmente entre os dois lados da ilha.

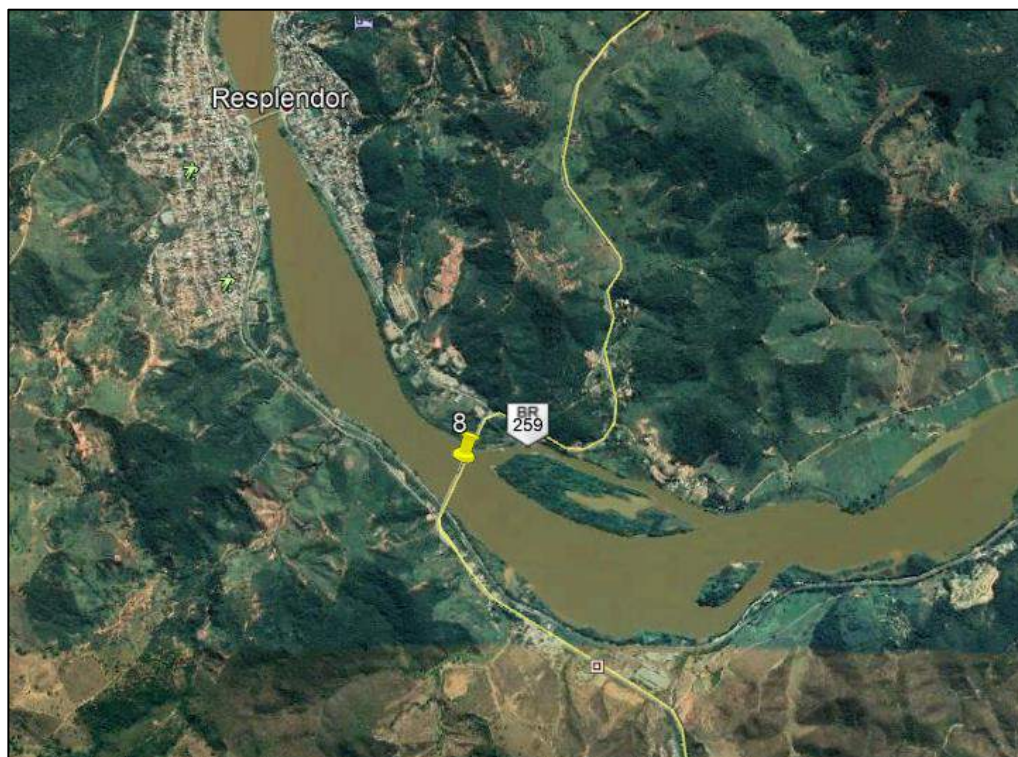
Figura 4-18 – Localização do ponto 8.

O ponto 8 encontra-se no município de Resplendor próximo à divisa com Itueta. A **Figura 4-18** ilustra a localização desse ponto em relação ao rio Doce.

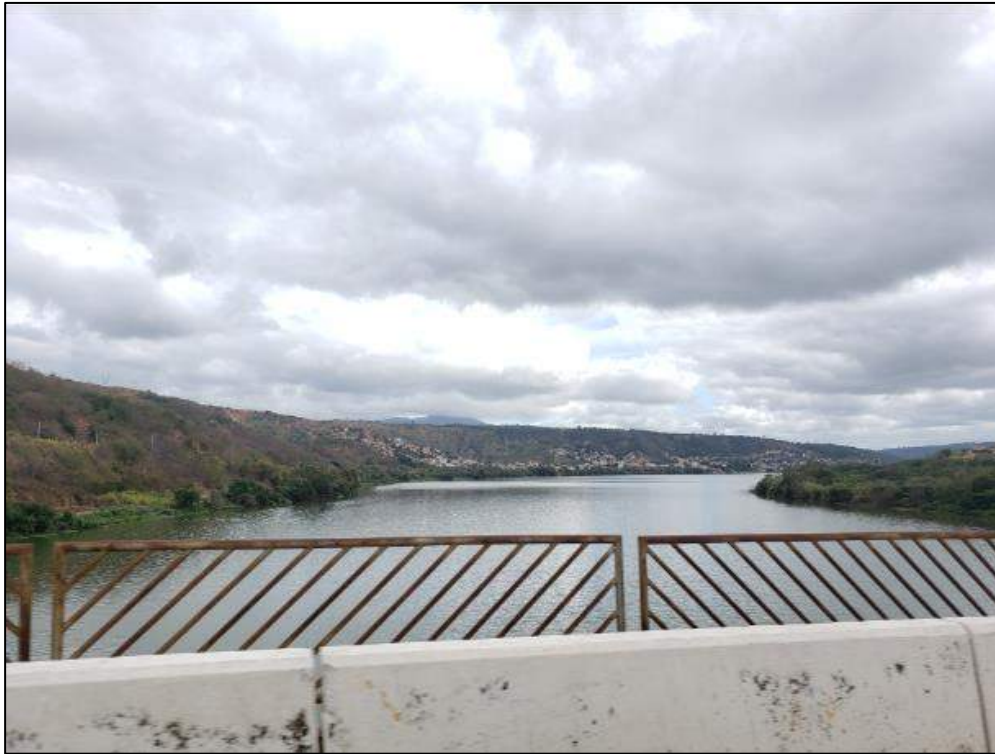
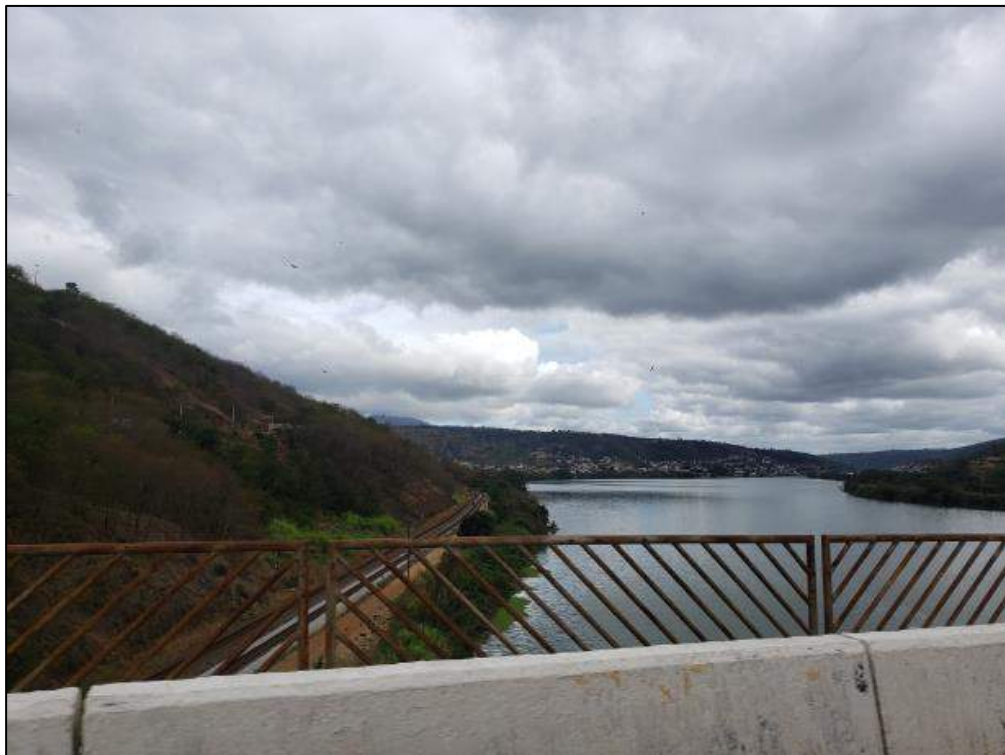
Figura 4-19 – Vista de montante e jusante do ponto 8.

Esse ponto está localizado a montante do reservatório da Usina Hidrelétrica de Aimorés, a aproximadamente 25 km da barragem, dessa forma, acredita-se que esse ponto já sofra influência do remanso do reservatório da usina. A **Figura 4-19** apresenta uma vista a montante e outra a jusante do ponto 8, ilustrando as águas calmas da região.

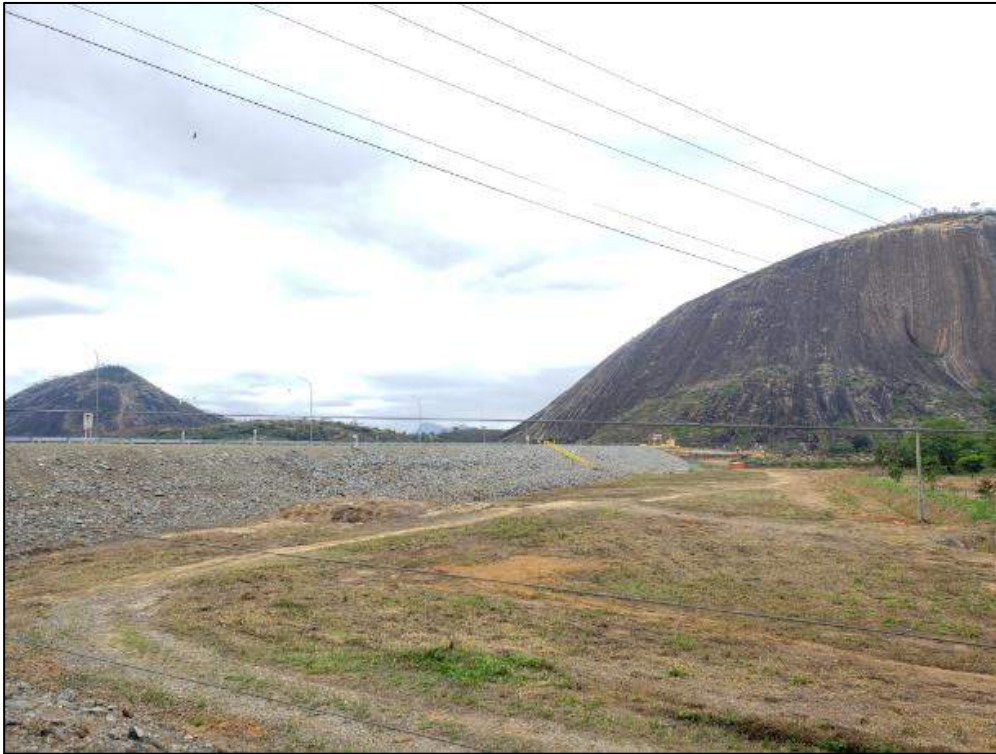
Figura 4-21 – Paramento de jusante da Barragem de Aimorés.

A Usina Hidrelétrica Eliezer Batista, ou Usina de Aimorés, foi inaugurada em 05 de maio de 2006 e pertence a empresa Aliança Energia. Essa tem potencial de geração de 330 MW com 181,9 MW de energia média assegurada em operação. A **Figura 4-21** ilustra a vista do paramento de jusante da barragem, não foi possível visualizar o rio Doce nesse ponto, uma vez que era uma região cercada e com necessidade de autorização para visitar.

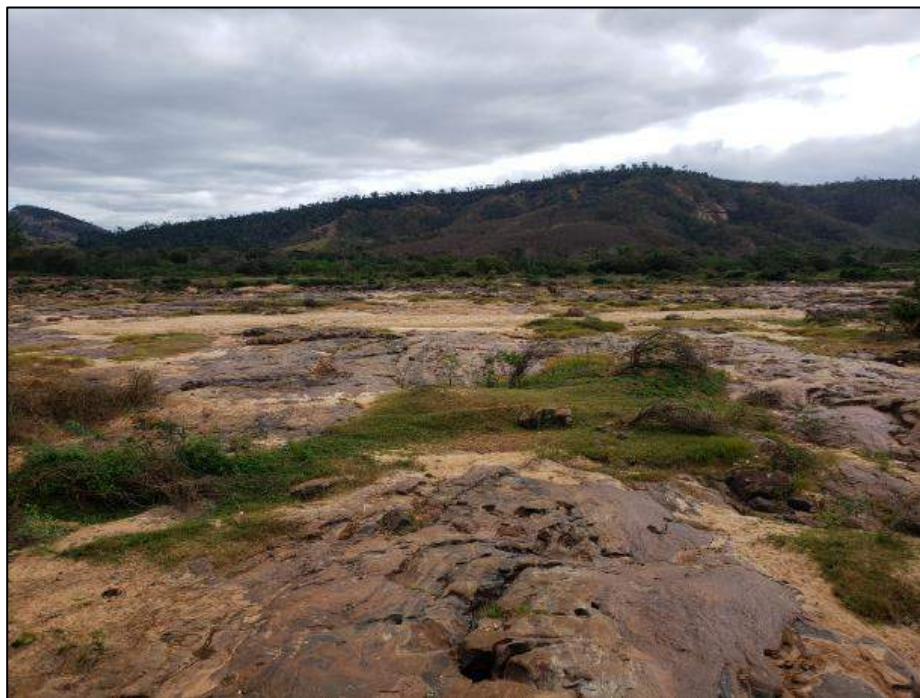
Figura 4-23 – Localização do ponto 10.

A **Figura 4-23** ilustra os afloramentos rochosos na planície de inundação do rio Doce nessa região. Nesse local não foi possível visualizar a calha menor do rio, pela distância até onde era permitido o acesso.

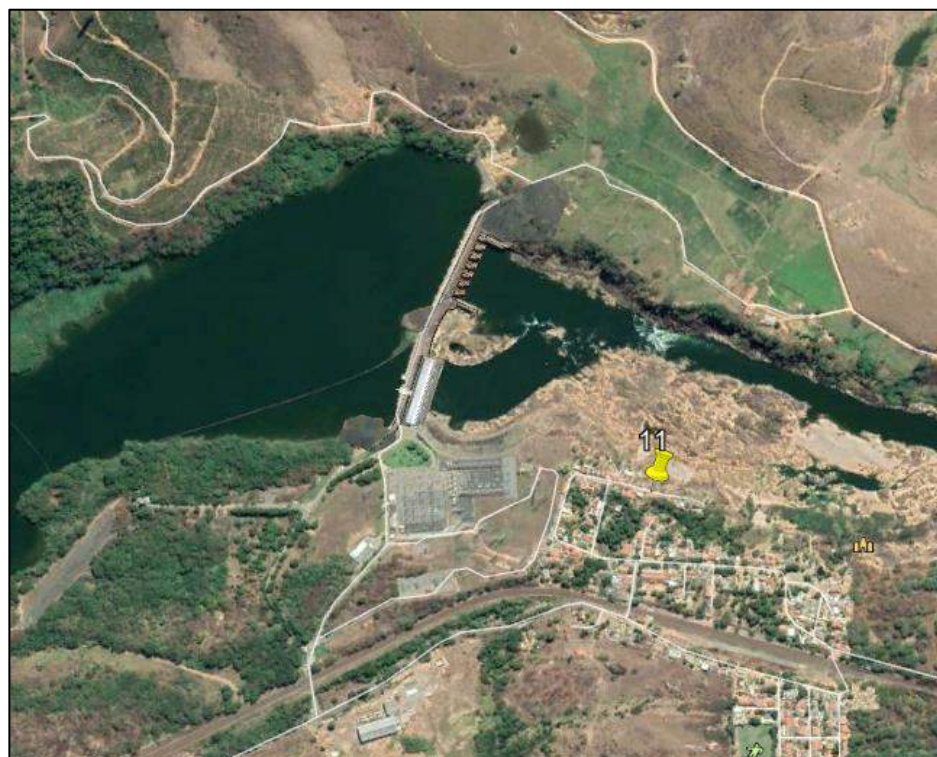
Figura 4-24 – Localização do ponto 11.

O ponto 11 encontra-se no município de Baixo Guandu, a jusante da barragem da Usina Hidrelétrica de Mascarenhas. A **Figura 4-24** ilustra a localização desse ponto em relação ao rio Doce.

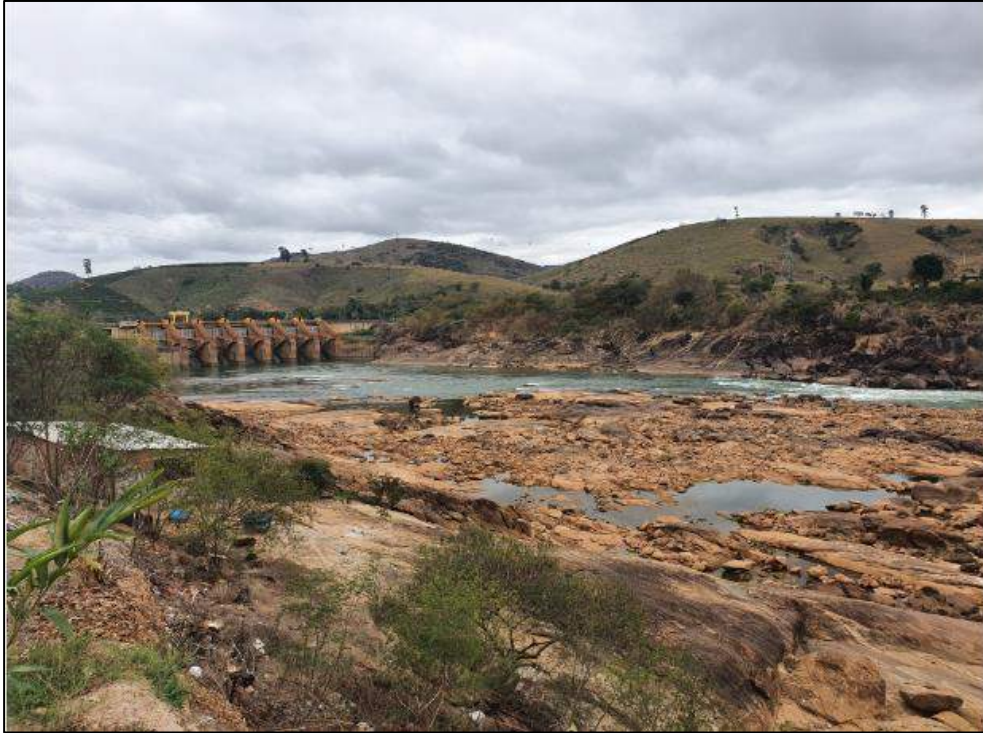
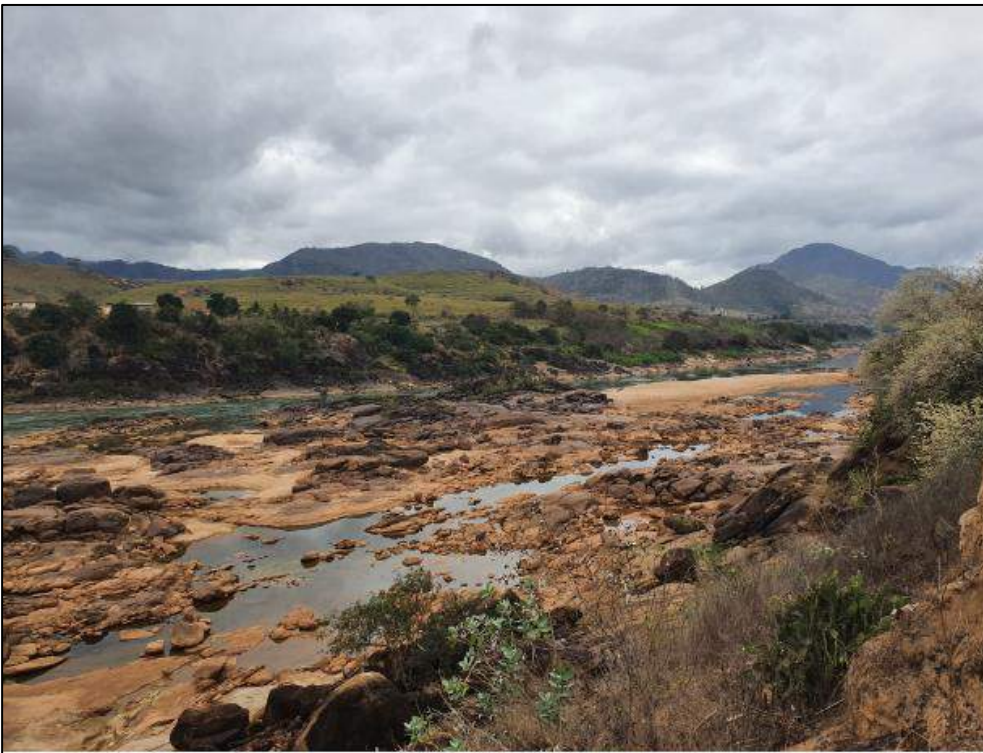
Figura 4-25 – Vista de montante e jusante do ponto 11.

Da mesma forma que o ponto anterior, essa região também apresenta afloramentos rochosos, conforme ilustra a **Figura 4-25**, porém, nesse caso, foi possível visualizar a calha menor do rio. Nessa mesma imagem, é possível visualizar o vertedouro da barragem com suas comportas, além da grande proximidade de uma residência do rio. Dessa forma, o ponto visitado faz parte do trecho de vazão reduzida (TVR) relativo ao barramento da UHE Mascarenhas.

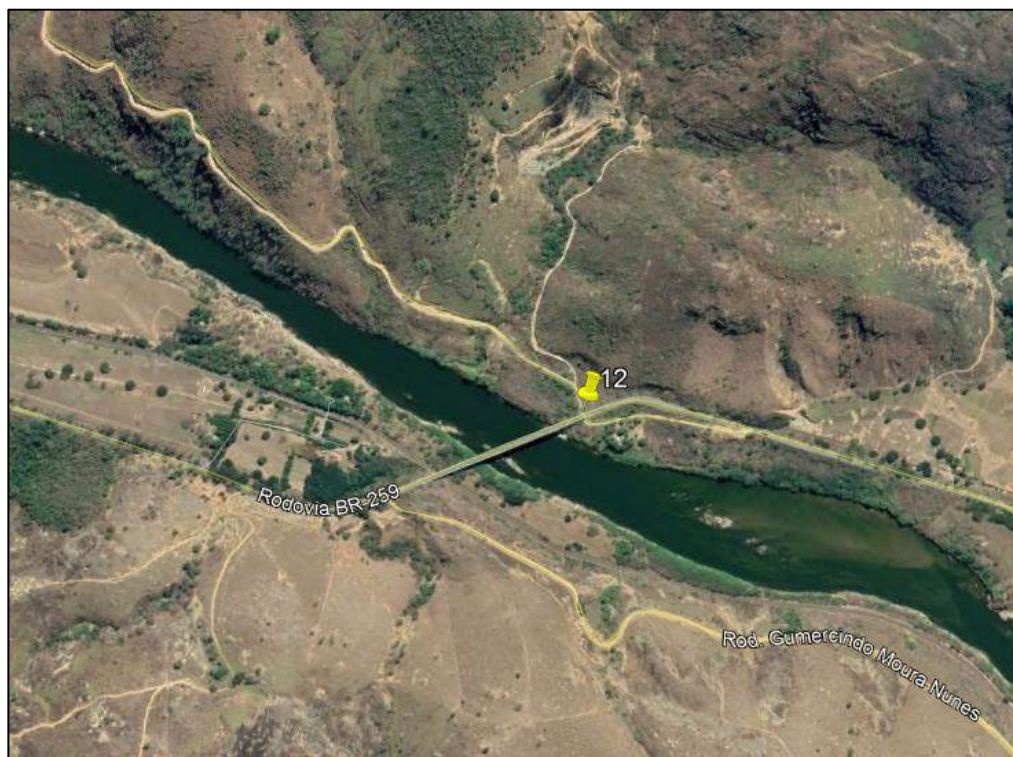
Figura 4-26 – Localização do ponto 12.

O ponto 12 encontra-se no município de Baixo Guandu, próximo à divisa com Colatina. A **Figura 4-26** ilustra a localização desse ponto em relação ao rio Doce.

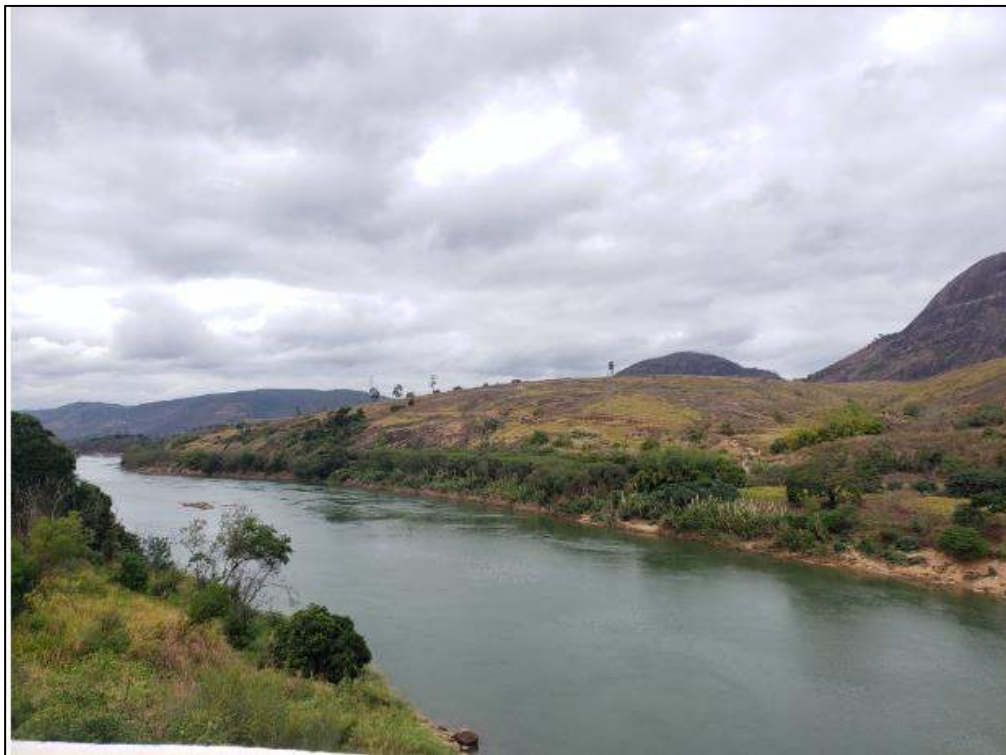
Figura 4-27 – Vista de jusante do ponto 12.

A região em que esse ponto está localizado no rio Doce já possui um vale um pouco mais encaixado, do que nos pontos anteriores, conforme ilustra a **Figura 4-27**, em que mostra vista de jusante da ponte.

A partir desse ponto já é possível notar um aumento significativo na quantidade de bancos de areia ao longo do rio Doce, sugerindo o início de uma zona de deposição.

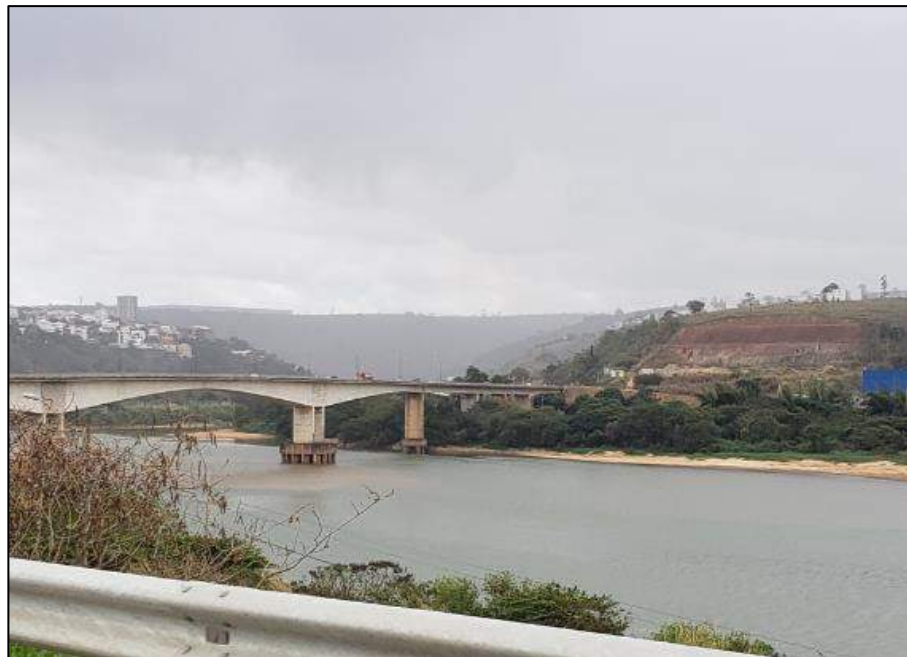
Figura 4-29 – Vista da ponte no ponto 13.

O ponto 13 encontra-se no município de Colatina, a **Figura 4-28** ilustra a localização desse ponto em relação ao rio Doce. Esse ponto está posicionado sobre uma ponte, ilustrada na **Figura 4-29**.
