FUNDAÇÃO
renova

**RELATÓRIO TÉCNICO –
RELATÓRIO FINAL (ITENS 1 E 3 DA DELIBERAÇÃO CIF Nº 497/2021)
ESTUDO DE MANCHA DE INUNDAÇÃO ENTRE OS TRECHOS T13 A T16**

Belo Horizonte / Junho de 2021

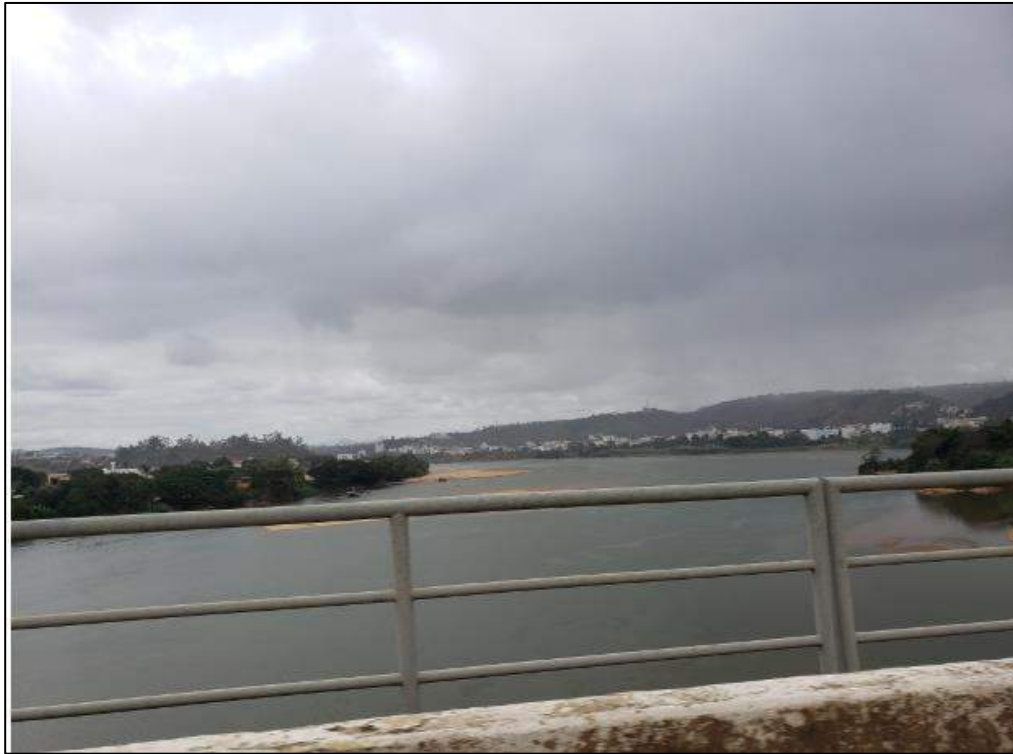
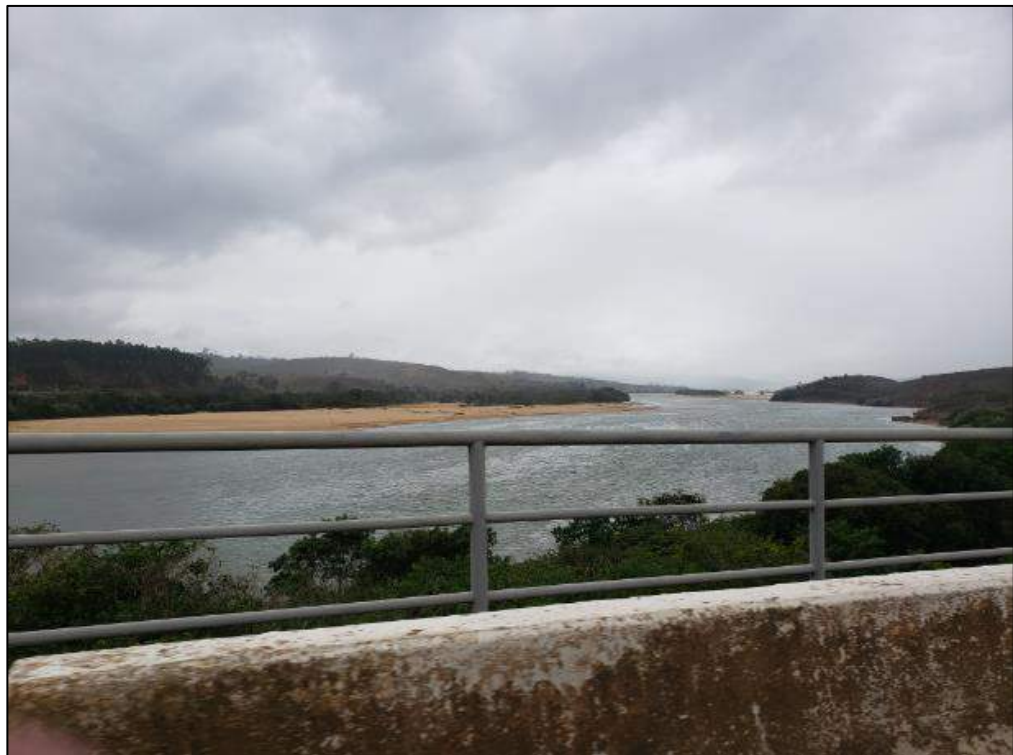
Figura 4-30 – Vista de montante e jusante do ponto 13.

Conforme mencionado no item anterior a presença de banco de areias é intensificada. Sendo possível notar a presença desses bancos, tanto a montante, quanto a jusante do ponto 13. A **Figura 4-30** ilustra as vistas de montante e jusante do ponto.

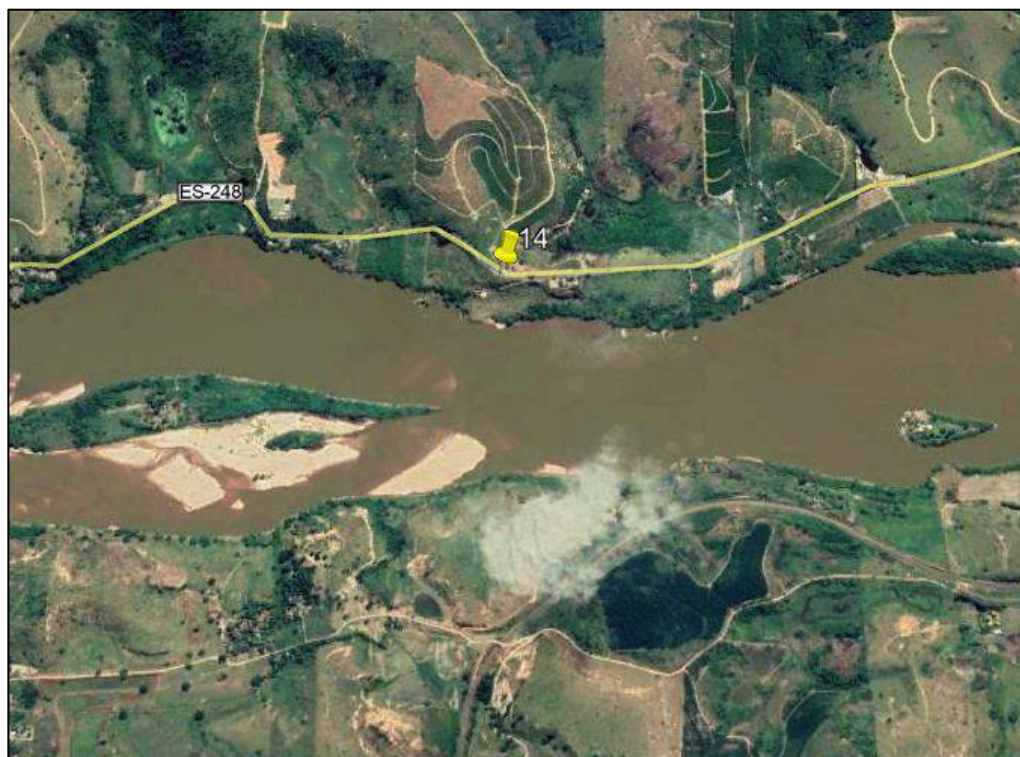
Figura 4-31 – Localização do ponto 14.

O ponto 14 encontra-se no município de Colatina, próximo à divisa com Marilândia. A **Figura 4-31** ilustra a localização desse ponto em relação ao rio Doce.

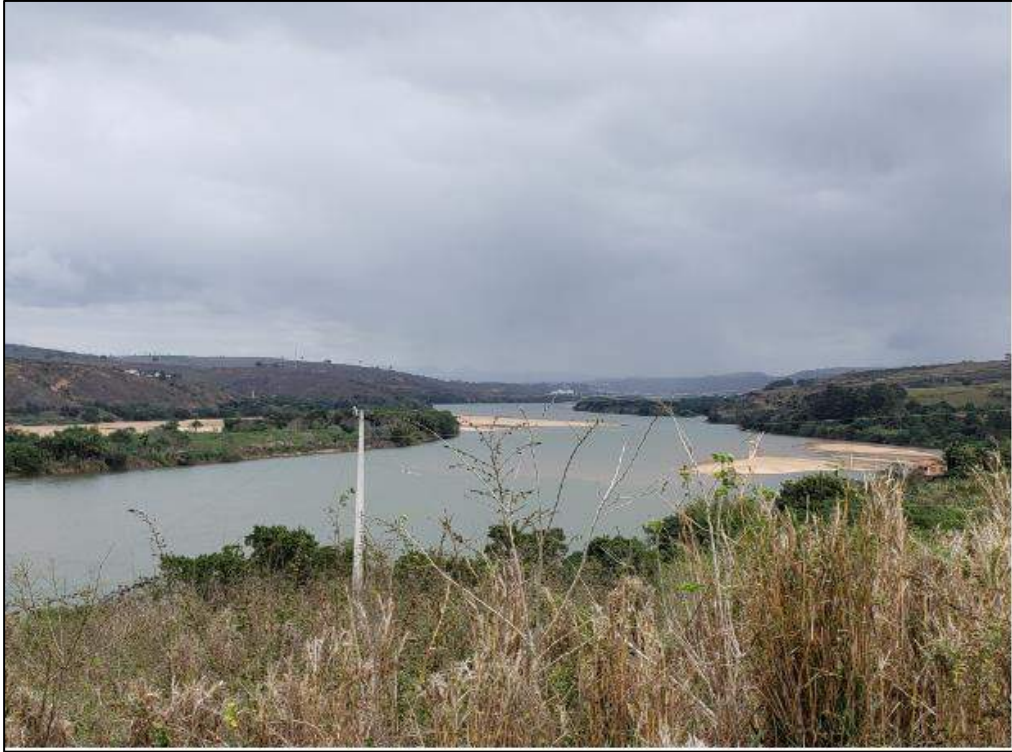
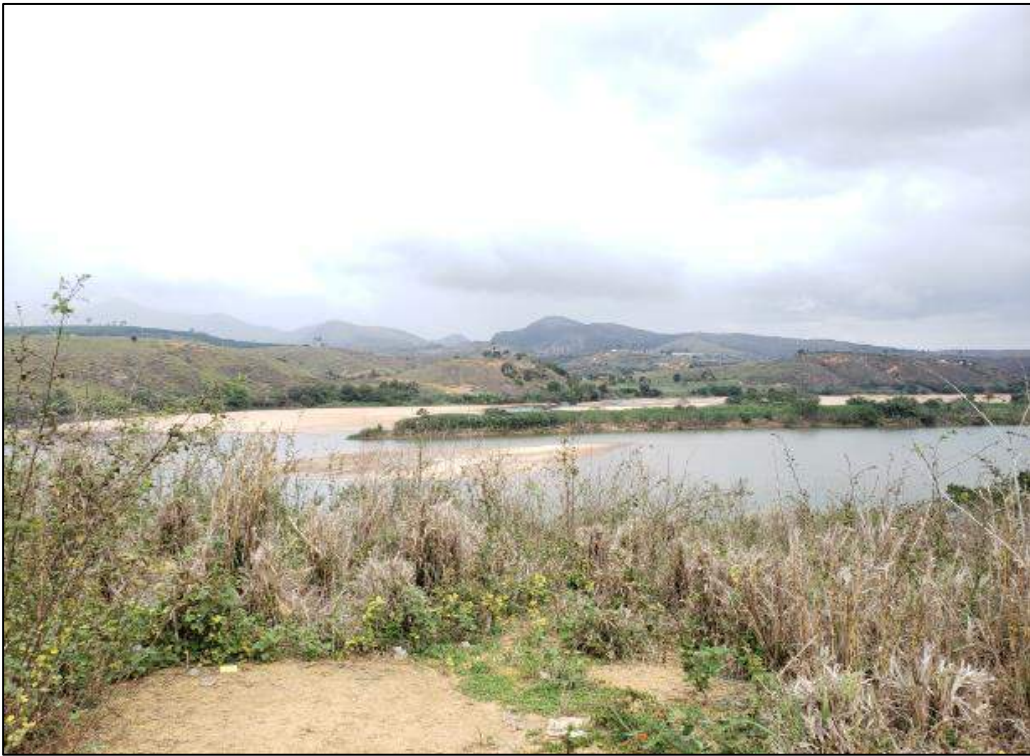
Figura 4-32 – Vista de montante e jusante do ponto 14.

A **Figura 4-32** ilustra a vista de montante e de jusante do ponto, em que pode ser visualizada a presença dos bancos de areia, ratificando a zona de deposição, além de uma ilha fluvial. A jusante desse ponto é intensificada a presença de bancos de areia no leito do rio.

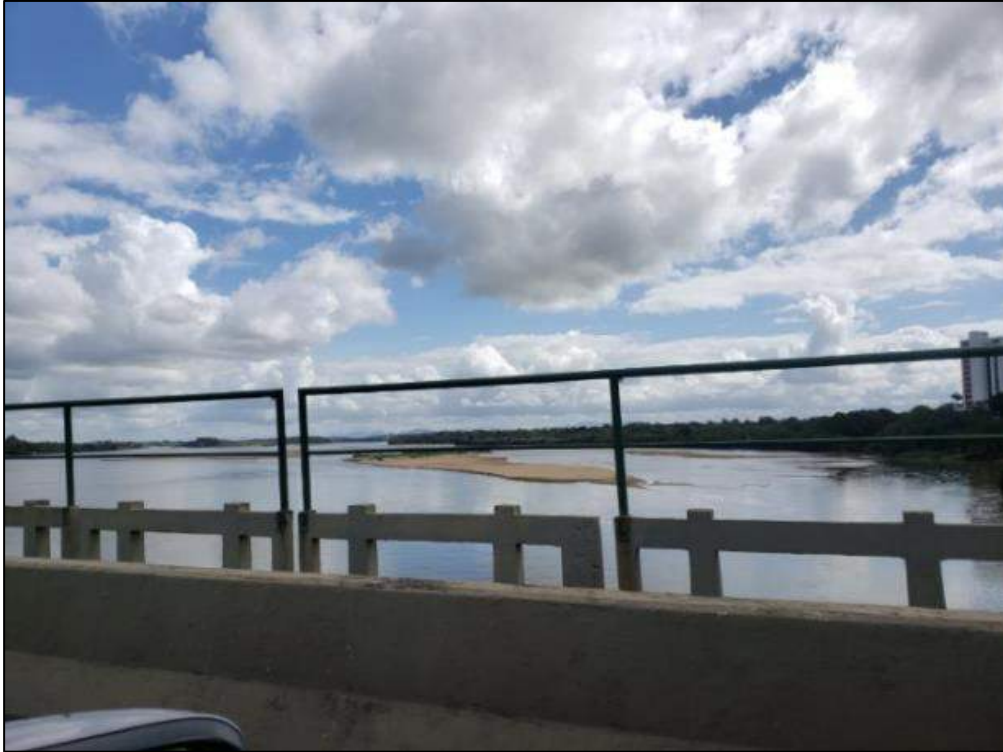
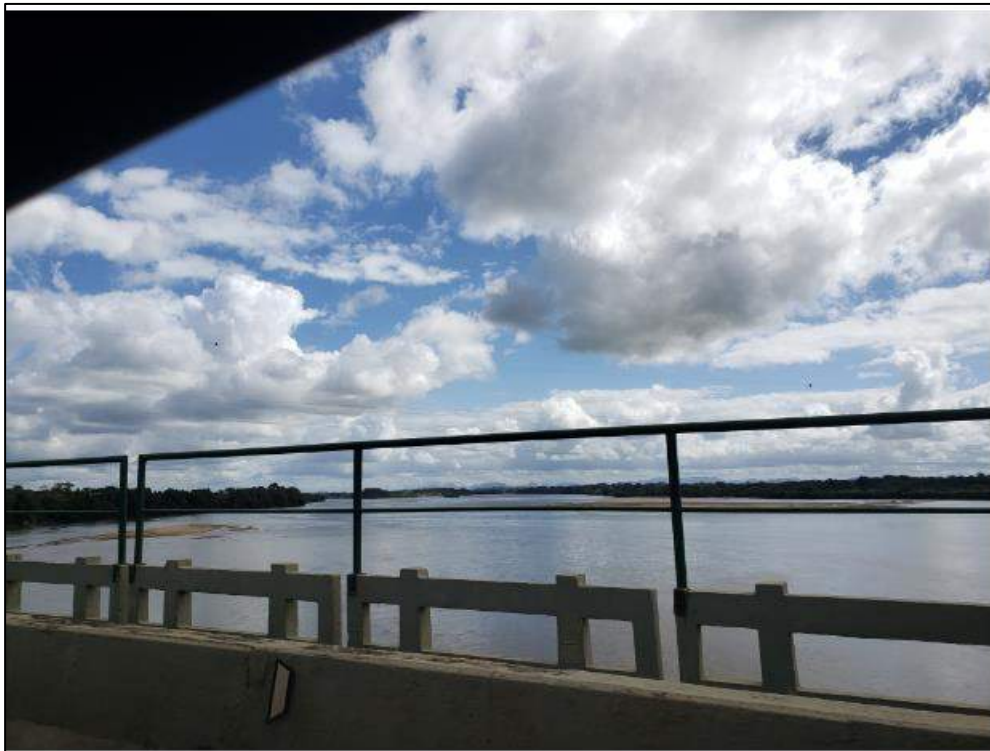
Figura 4-34 – Vista de montante e jusante do ponto 15.

Tanto a **Figura 4-34**, que ilustra as vistas de montante e jusante do ponto 15, quanto a figura de localização (**Figura 4-33**), apresentam os vários bancos de areia nessa região.

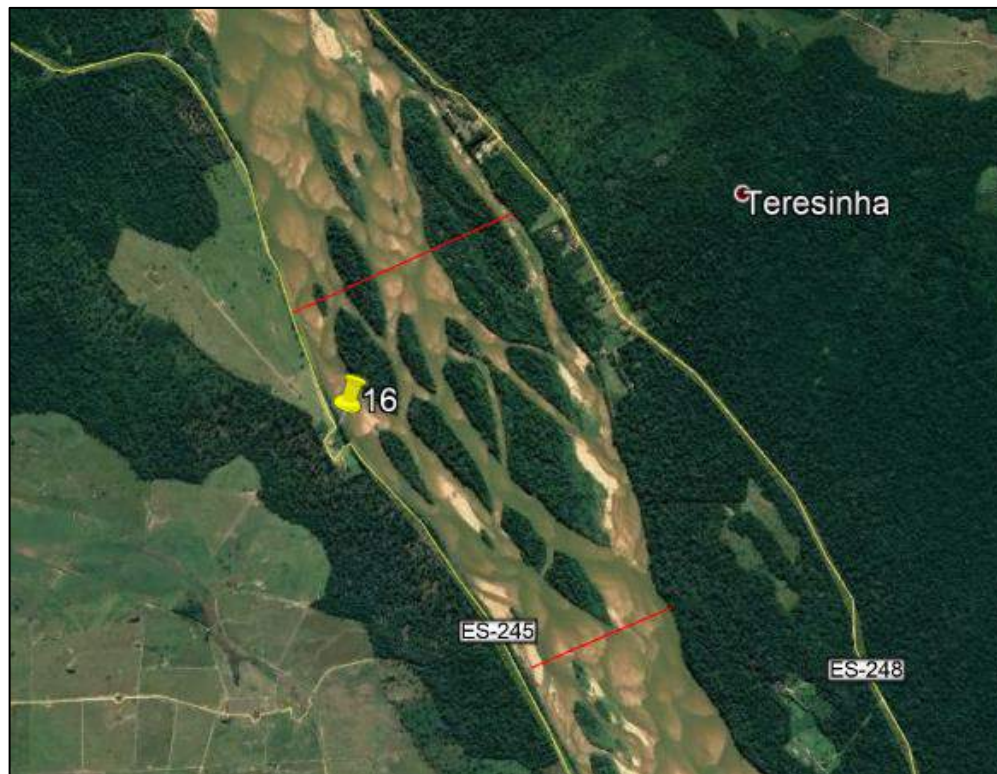
Figura 4-35 – Localização do ponto 16.

O ponto 16 está localizado no município de Linhares, no entorno de onde estão localizadas as seções topobatimétricas complementares SC-37 e SC-38, conforme ilustra a **Figura 4-35**.

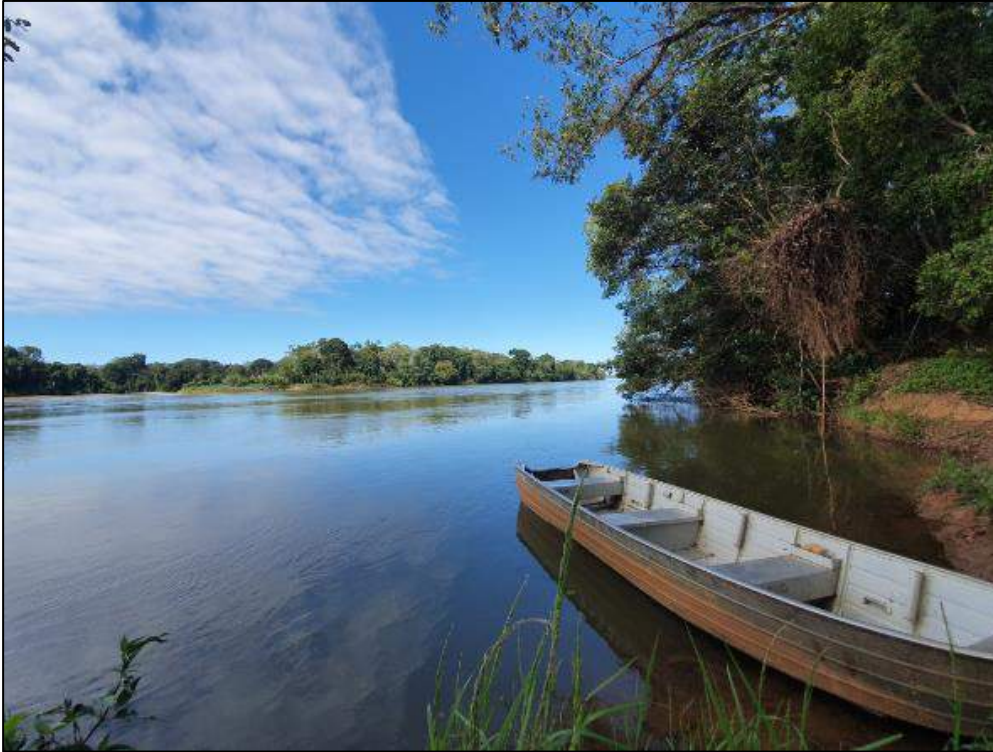
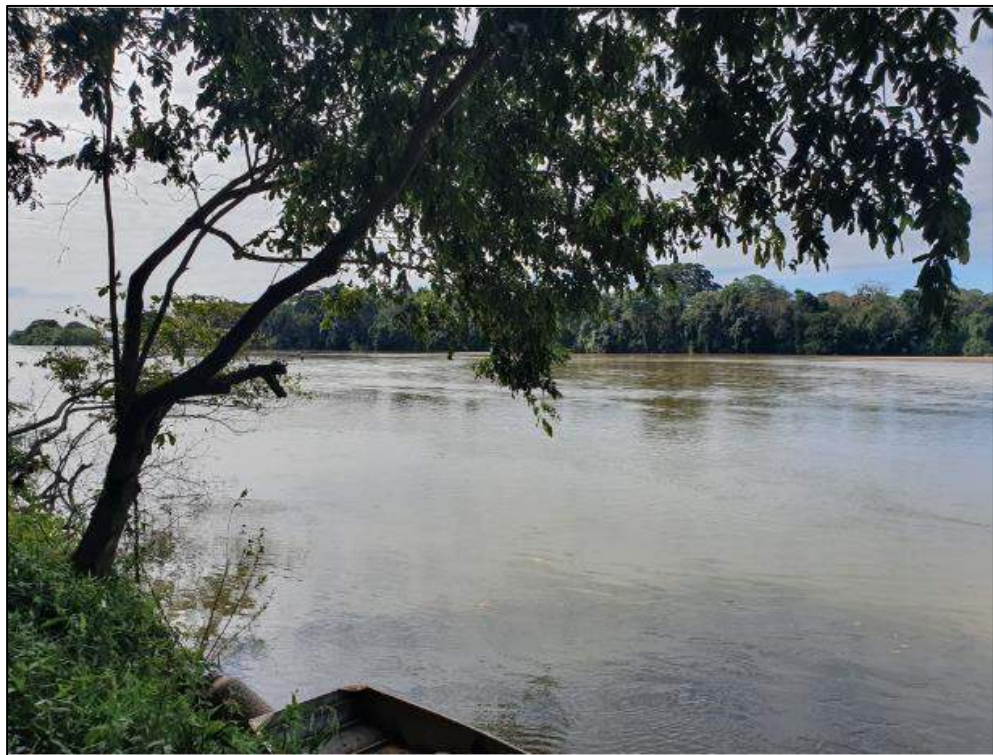
Figura 4-36 – Vista de montante e jusante do ponto 16.

O rio Doce, na região do ponto 16, apresenta margens muito planas, além de muitos bancos de areia e ilhas fluviais. Acredita-se que esse local já tenha influência das marés, pela proximidade ao oceano, que se encontra a aproximadamente 25 km. A **Figura 4-36** ilustra as vistas de montante e jusante do ponto.

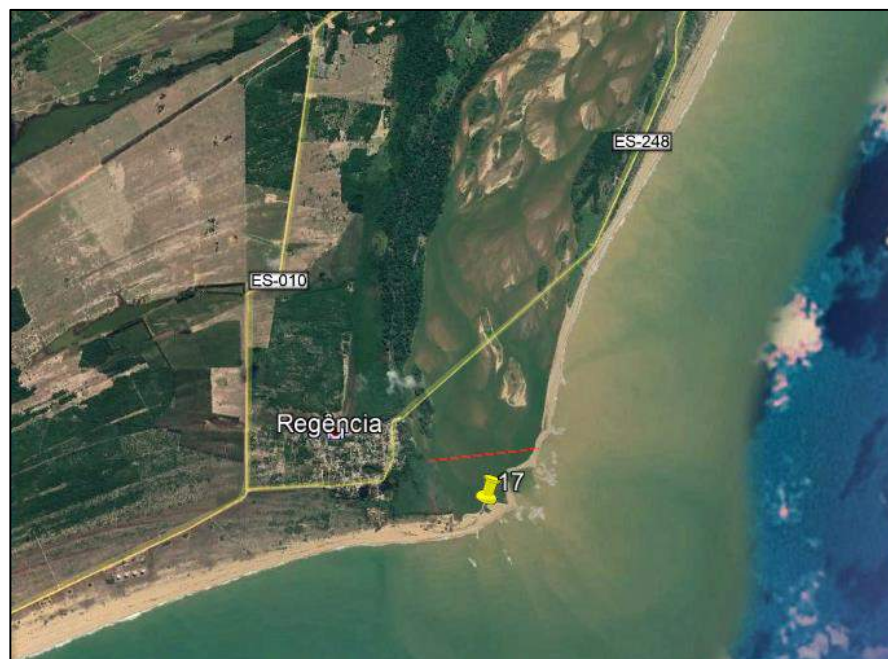
Figura 4-37 – Localização do ponto 17.

O ponto 17 está localizado no município de Linhares, na foz do rio Doce, no entorno de onde está localizada a seção topobatimétrica complementar SC-30, solicitadas ao estudo, conforme ilustra a **Figura 4-37**. Já a **Figura 4-38** ilustra a placa indicativa da foz.

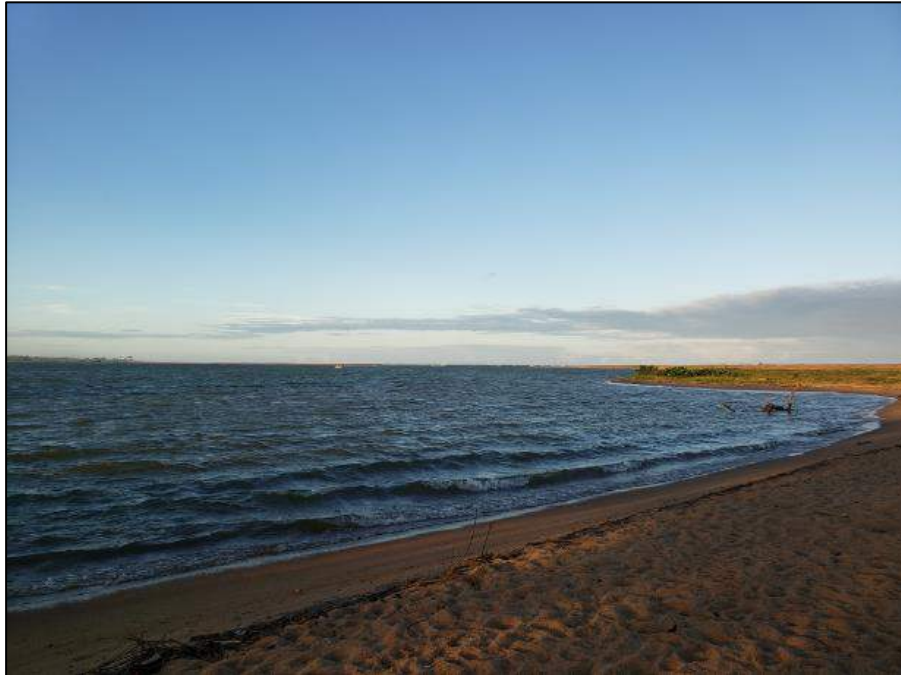
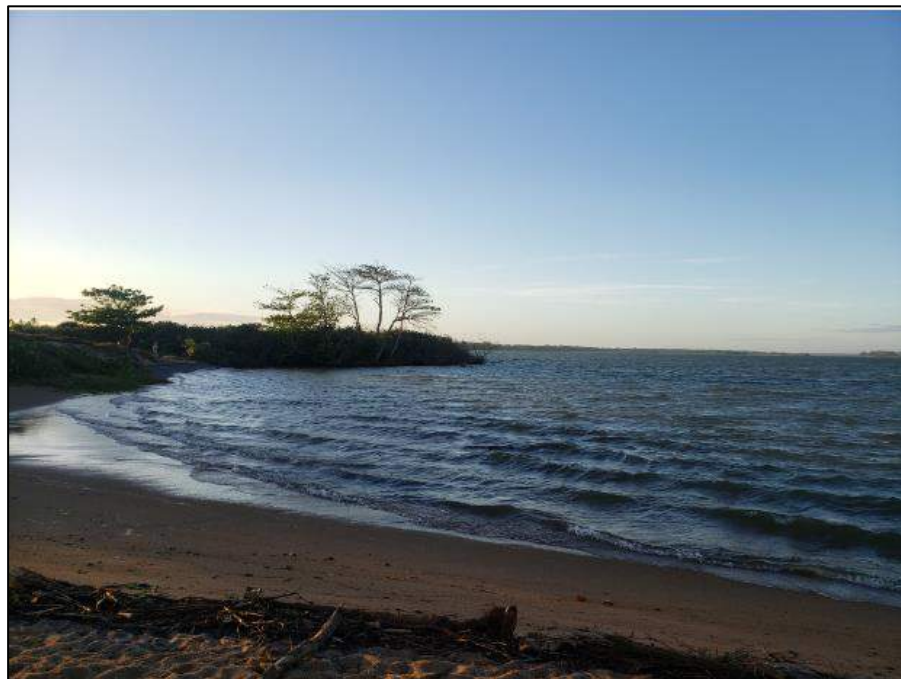
A **Figura 4-39** ilustra a chegada do rio ao oceano, onde foi possível ratificar a complexidade da inserção dessa região no modelo hidrodinâmico.

Figura 4-39 – Vista da foz no ponto 17.

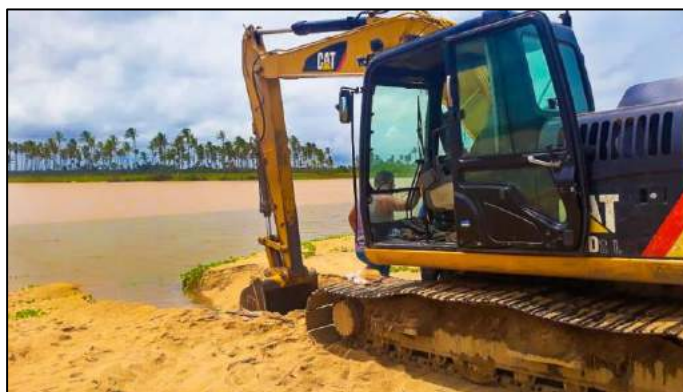
Figura 6-79 – Abertura da boca da barra em 28/01/2020. **Fonte:** Portal de Notícias da Prefeitura Municipal de Linhares.

Segundo Pinheiro & Joyeux (2007), na lagoa Monsarás ocorre a pesca de arrasto apenas quando a boca da barra está aberta e ligando a lagoa ao mar de modo que o escoamento de água doce para o mar a deixa mais rasa. A boca da barra é frequentemente aberta manualmente pela comunidade local, visando o desalagamento de lavouras e casas. Após a cheia de 2020, segundo portal de notícias da Prefeitura Municipal de Linhares e portal de notícias Radar Capixaba, a boca da barra foi aberta na tarde de terça-feira do dia 28/01/2020 para escoar água proveniente da cheia do rio Doce (**Figura 6-79** e **Figura 6-80**). A medida foi uma ação conjunta entre o Sindicato Rural Patronal de Linhares e as secretarias municipais de Meio Ambiente e de Obras e Serviços Urbanos, a pedido de moradores e produtores rurais da região. Na topografia LiDAR a divisão entre a lagoa Monsarás e o oceano é estabelecida por um estreito dique de areia com elevação máxima aproximada de 4,5 m, porém não há representações de canais estreitos na topografia LiDAR.

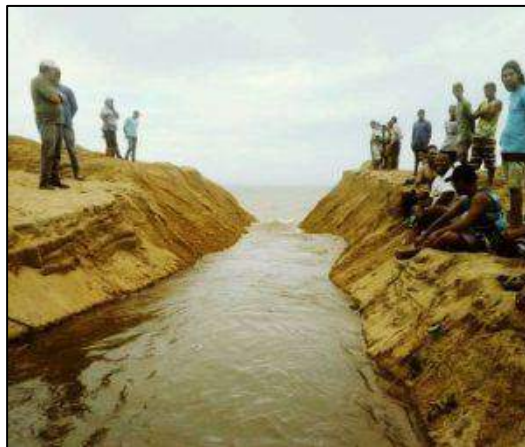
Figura 6-80 – Canal aberto em boca da barra em 28/01/2020. Fonte: Portal de Notícias Radar Capixaba.

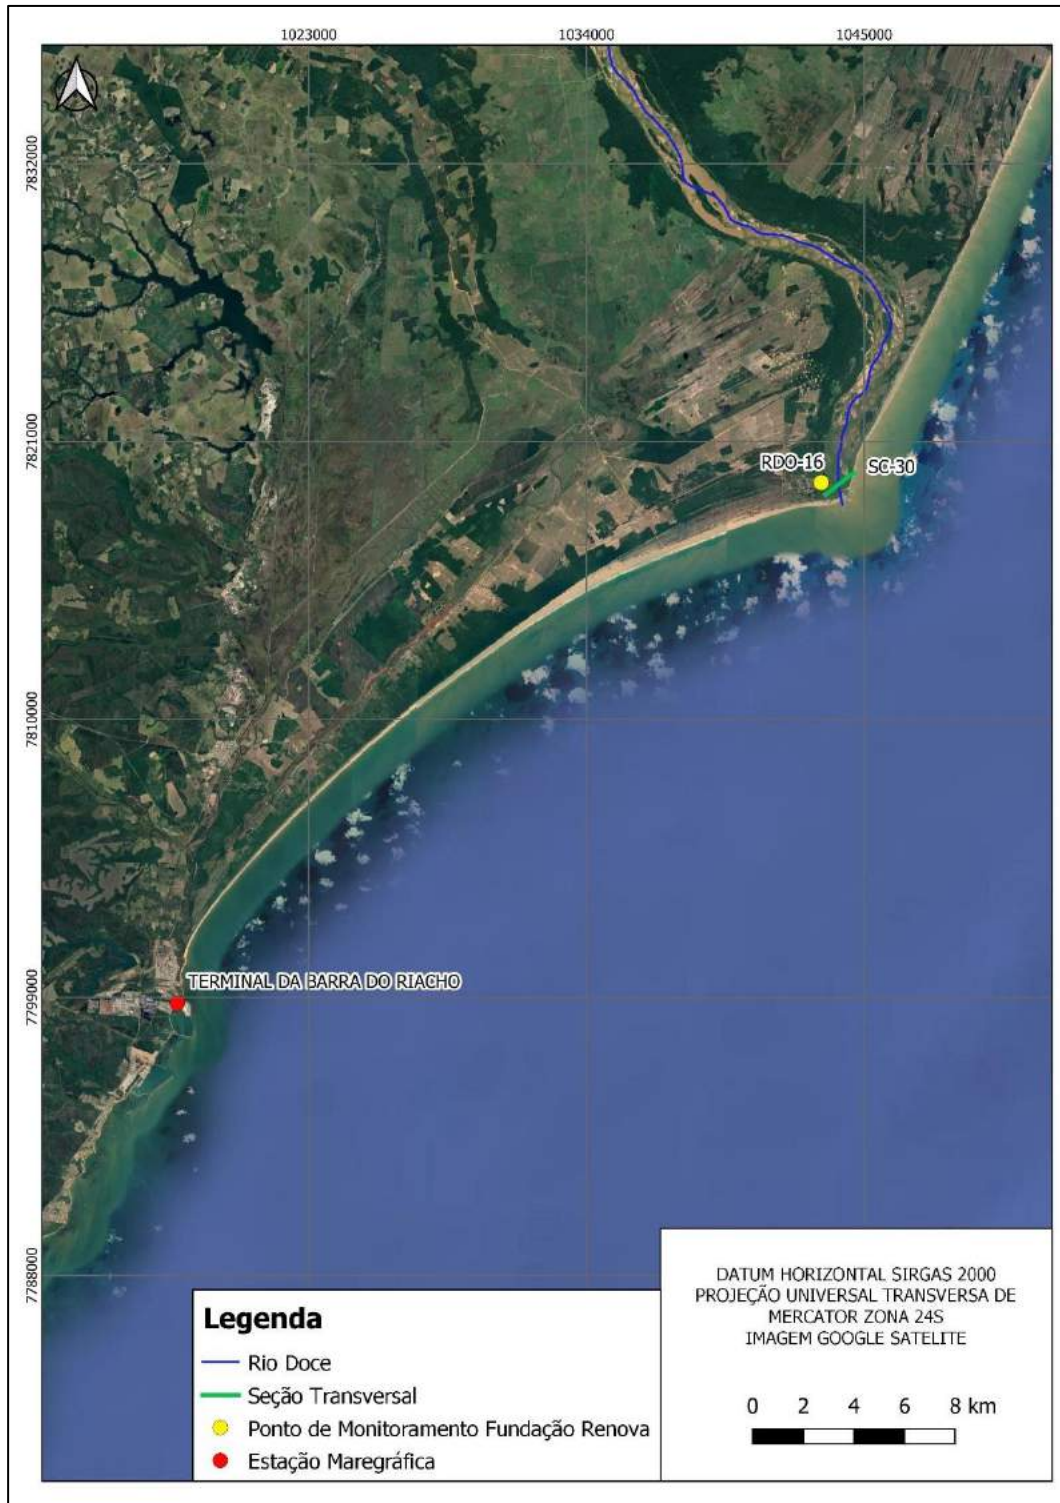
Figura 8-6 – Localização da estação maregráfica Terminal Barra do Riacho, estação RDO-16 e última seção topobatimétrica levantada (Seção complementar SC-30).

Segundo o Centro de Hidrografia da Marinha do Brasil, as alturas das marés geradas por meio da previsão harmônica são referidas ao nível de redução (NR) que constitui um plano de referência ao qual todas as profundidades cartografadas estão relacionadas. O valor máximo de altura de maré identificado na série histórica de medição equivale a 1,6 m. Este valor, somado ao nível de redução da estação, equivale ao nível de água de 3,12 m.

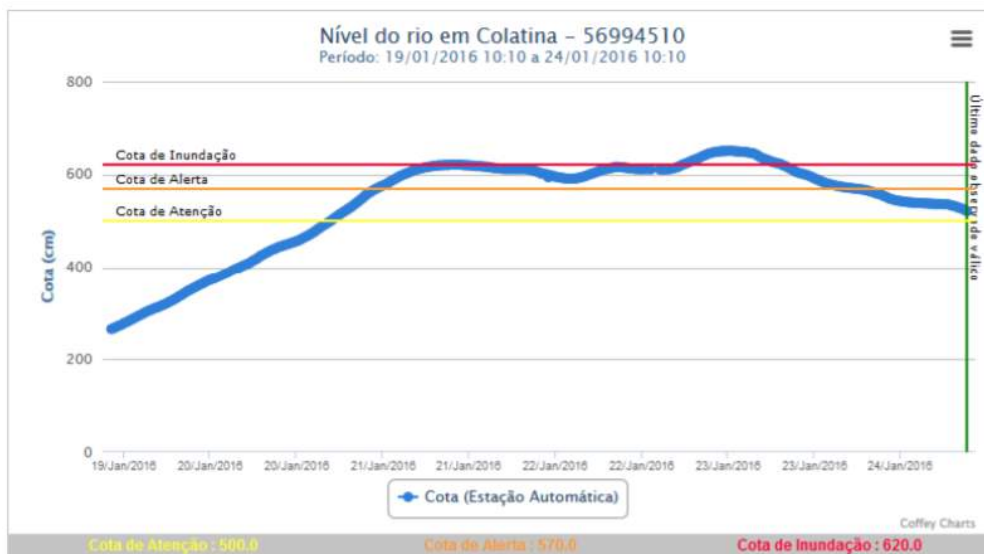
Figura 8-33 - Cotograma da cheia de 2016. **Fonte:** CPRM (2016b).

Os Boletins do Sistema de Alerta Hidrológico da Bacia do rio Doce para as cheias de janeiro de 2016 e janeiro de 2020 (**Figura 8-34** e **Figura 8-35**) indicam que em ambos os eventos a cota registrada na estação telemétrica ultrapassou o limite da cota de inundação definida pela Companhia de Pesquisa de Recursos Minerais – CPRM. Nota-se que a cheia de 2020 registrou pico de elevação mais elevado.

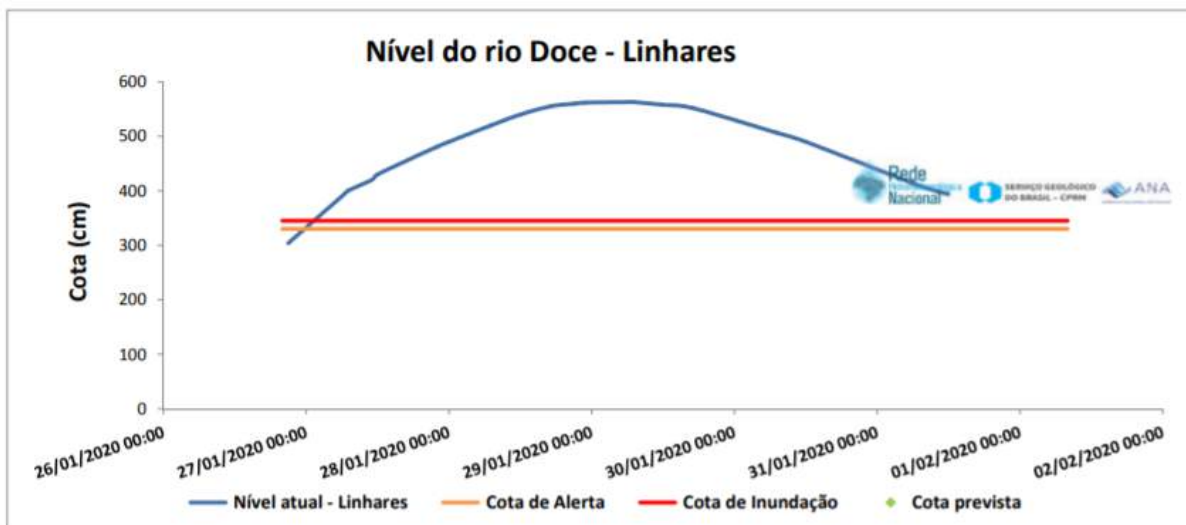
Os Boletins do Sistema de Alerta Hidrológico da Bacia do rio Doce para as cheias de janeiro de 2016 e janeiro de 2020 (**Figura 8-36** e **Figura 8-37**) indicam que em ambos os eventos a cota registrada na estação telemétrica ultrapassou o limite da cota de inundação definida pela Companhia de Pesquisa de Recursos Minerais – CPRM. Nota-se que a cheia de 2020 registrou pico de elevação mais elevado.

Figura 8-37 - Cotograma da cheia de 2020. **Fonte:** CPRM (2020).

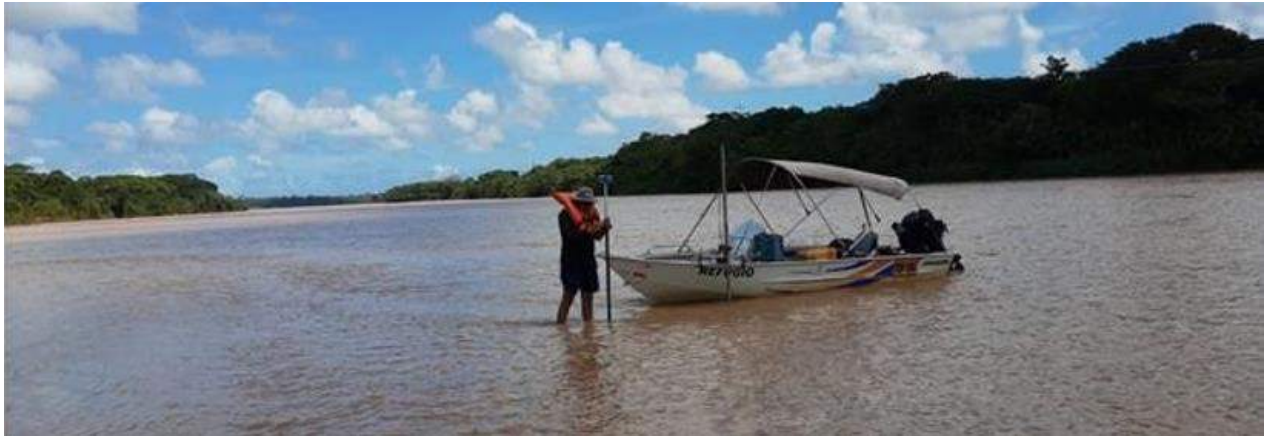
Figura 12-31 – Levantamento da SC-31.

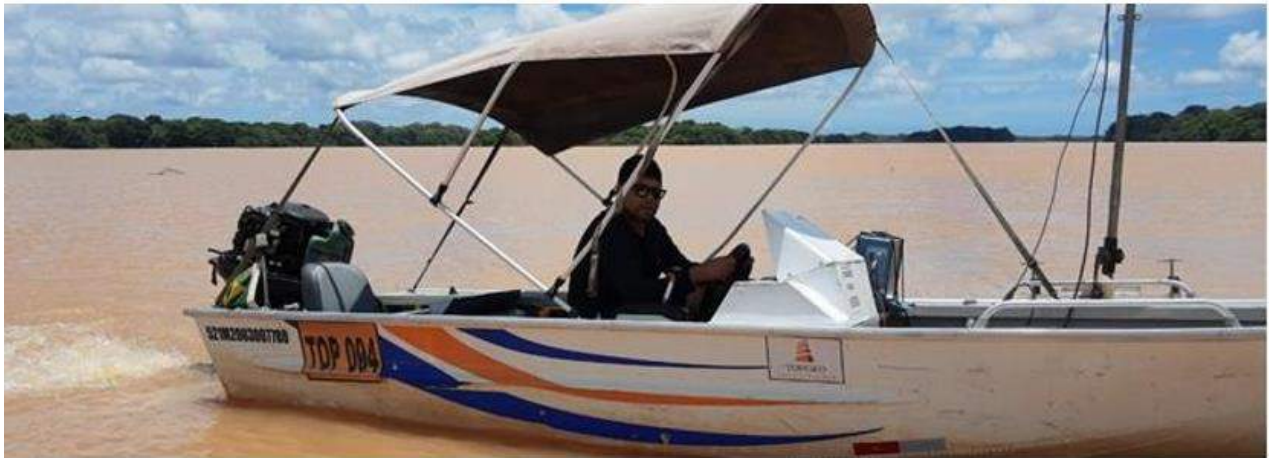
Figura 12-32 – Levantamento da SC-32.

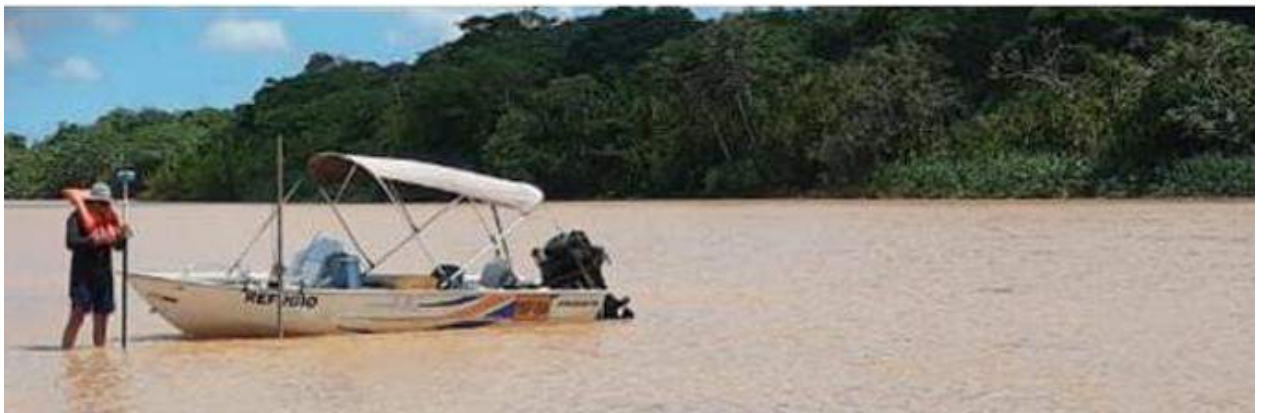
Figura 12-33 – Levantamento da SC-33.

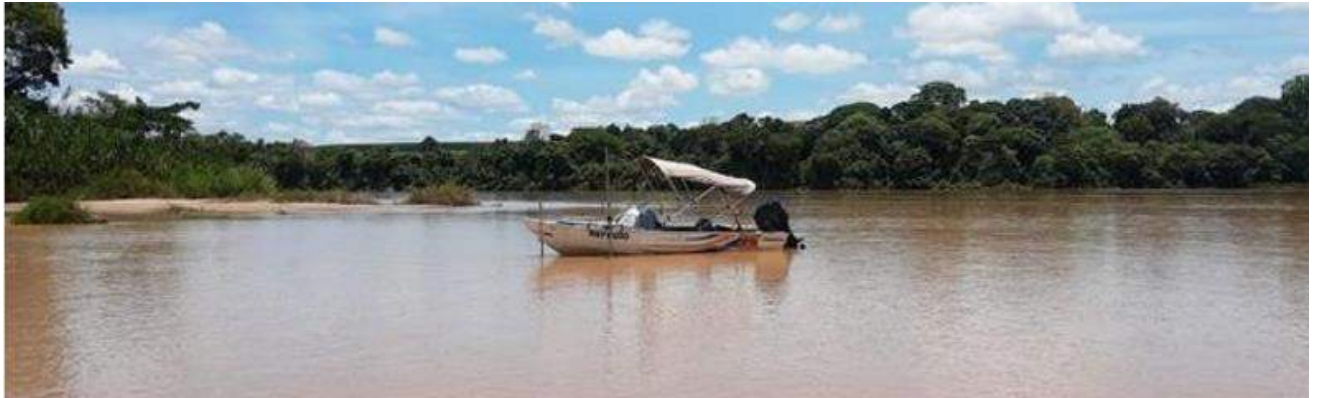
Figura 12-34 – Levantamento da SC-34.

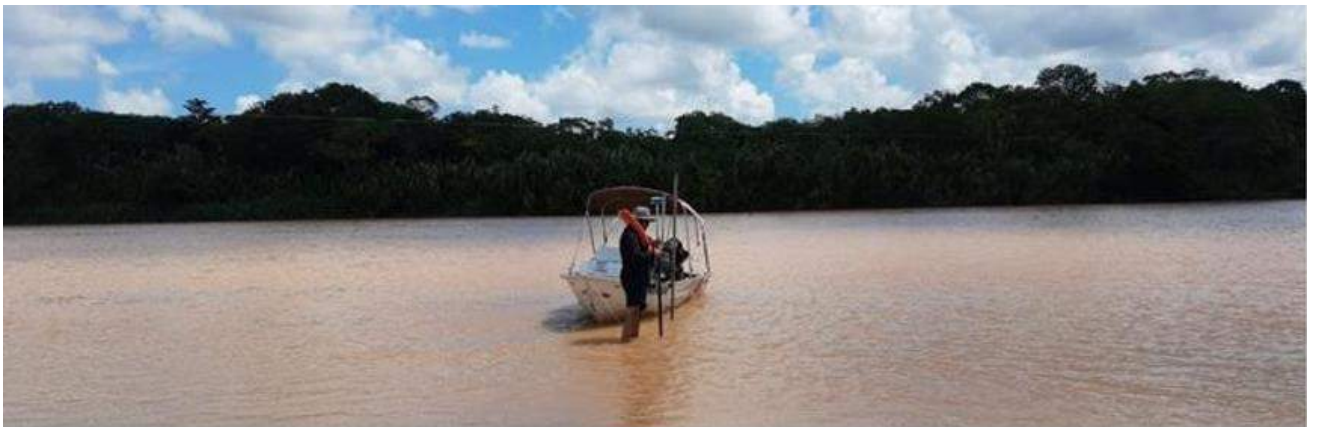
Figura 12-35 – Levantamento da SC-35.

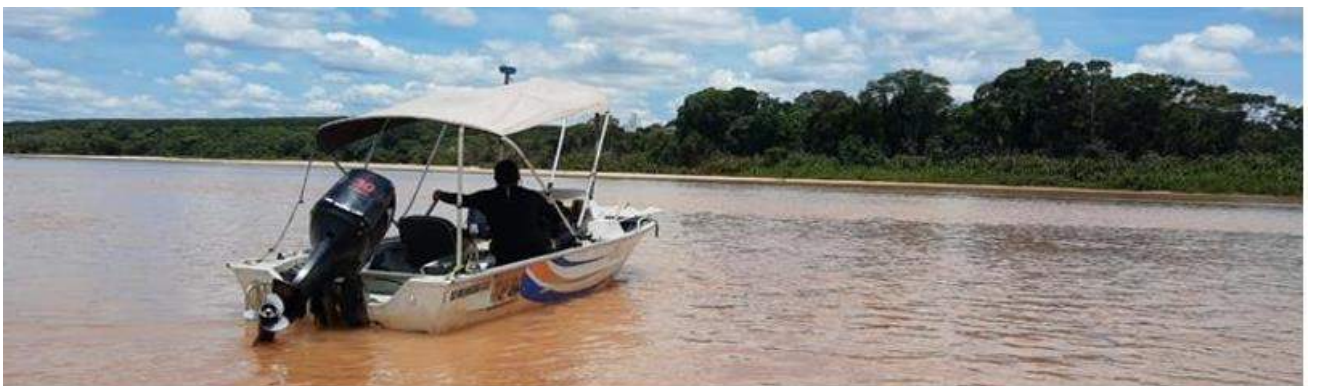
Figura 12-36 – Levantamento da SC-36.

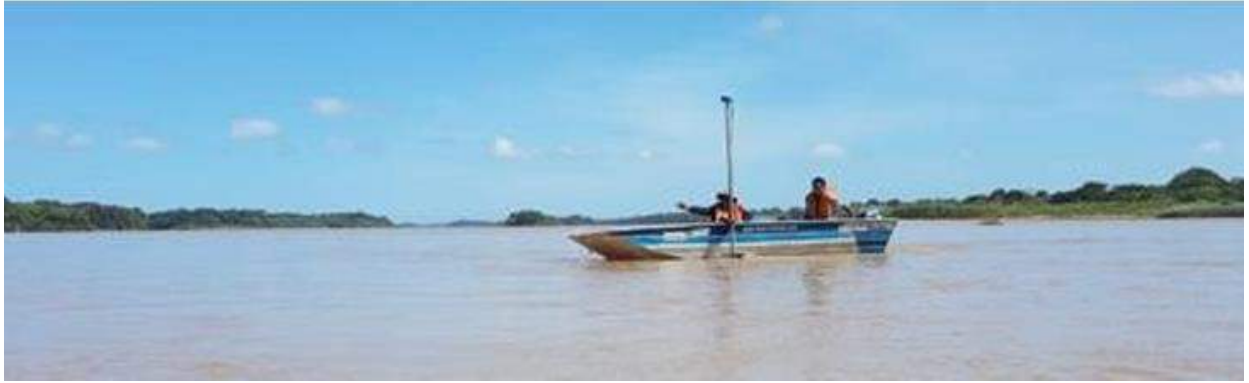
Figura 12-37 – Levantamento da SC-37.

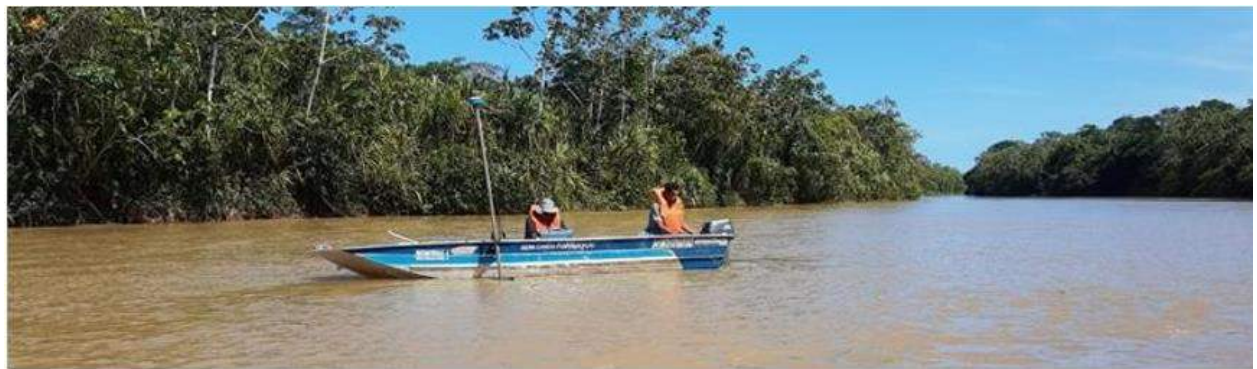
Figura 12-38 – Levantamento da SC-38.

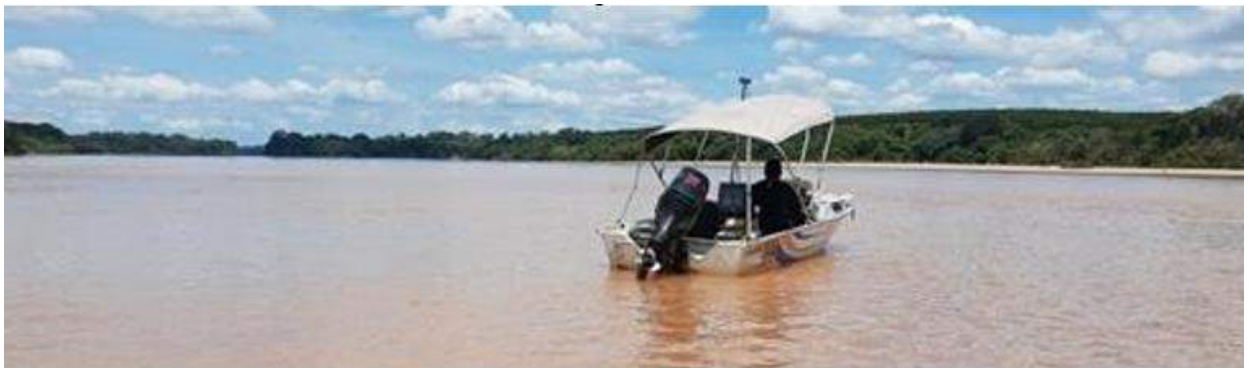
Figura 12-39 – Levantamento da SC-39.
