**ESTUDO DAS ANÁLISES FÍSICO-QUÍMICAS REALIZADAS NO
MONITORAMENTO DAS LAGOAS NOVA, MONSARÁS, AREAL E
PANDOLFI.**

**Estudo das análises físico-químicas
realizadas no monitoramento das lagoas
Nova, Monsarás, Areal e Pandolfi**

- Relatório Técnico -

C755-DT01

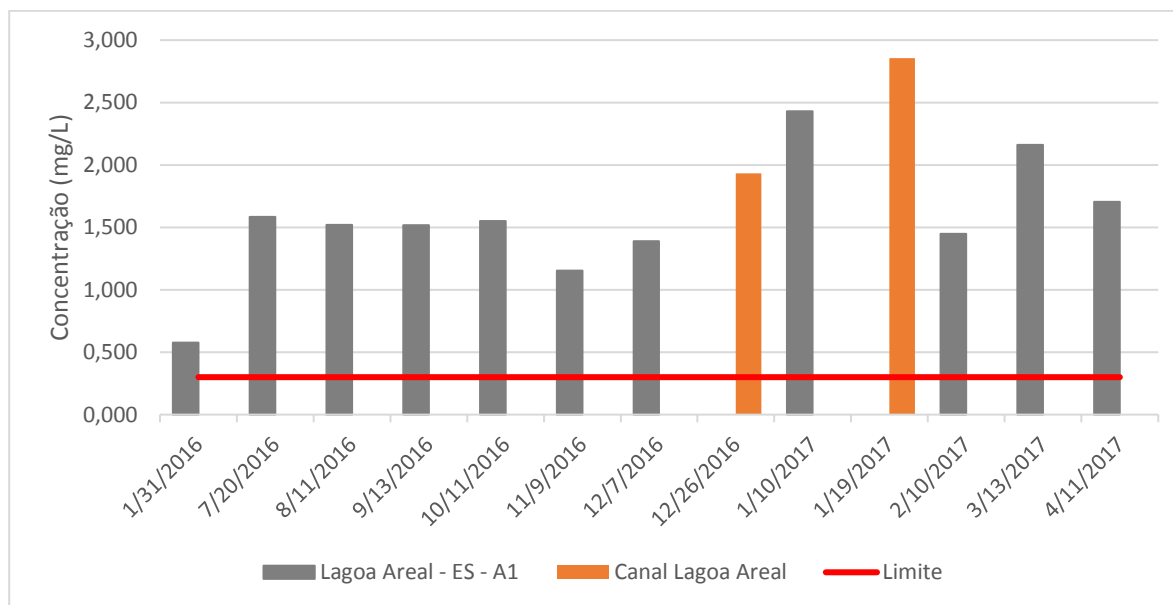
Gráfico 4-36: Concentrações de ferro dissolvido na lagoa Areal.

O **Gráfico 4-33**, **Gráfico 4-34** e **Gráfico 4-35** e **Gráfico 4-36** apresentam as concentrações de ferro dissolvido nas águas, respectivamente, das lagoas Nova, Monsarás, Pandolfi e Areal.

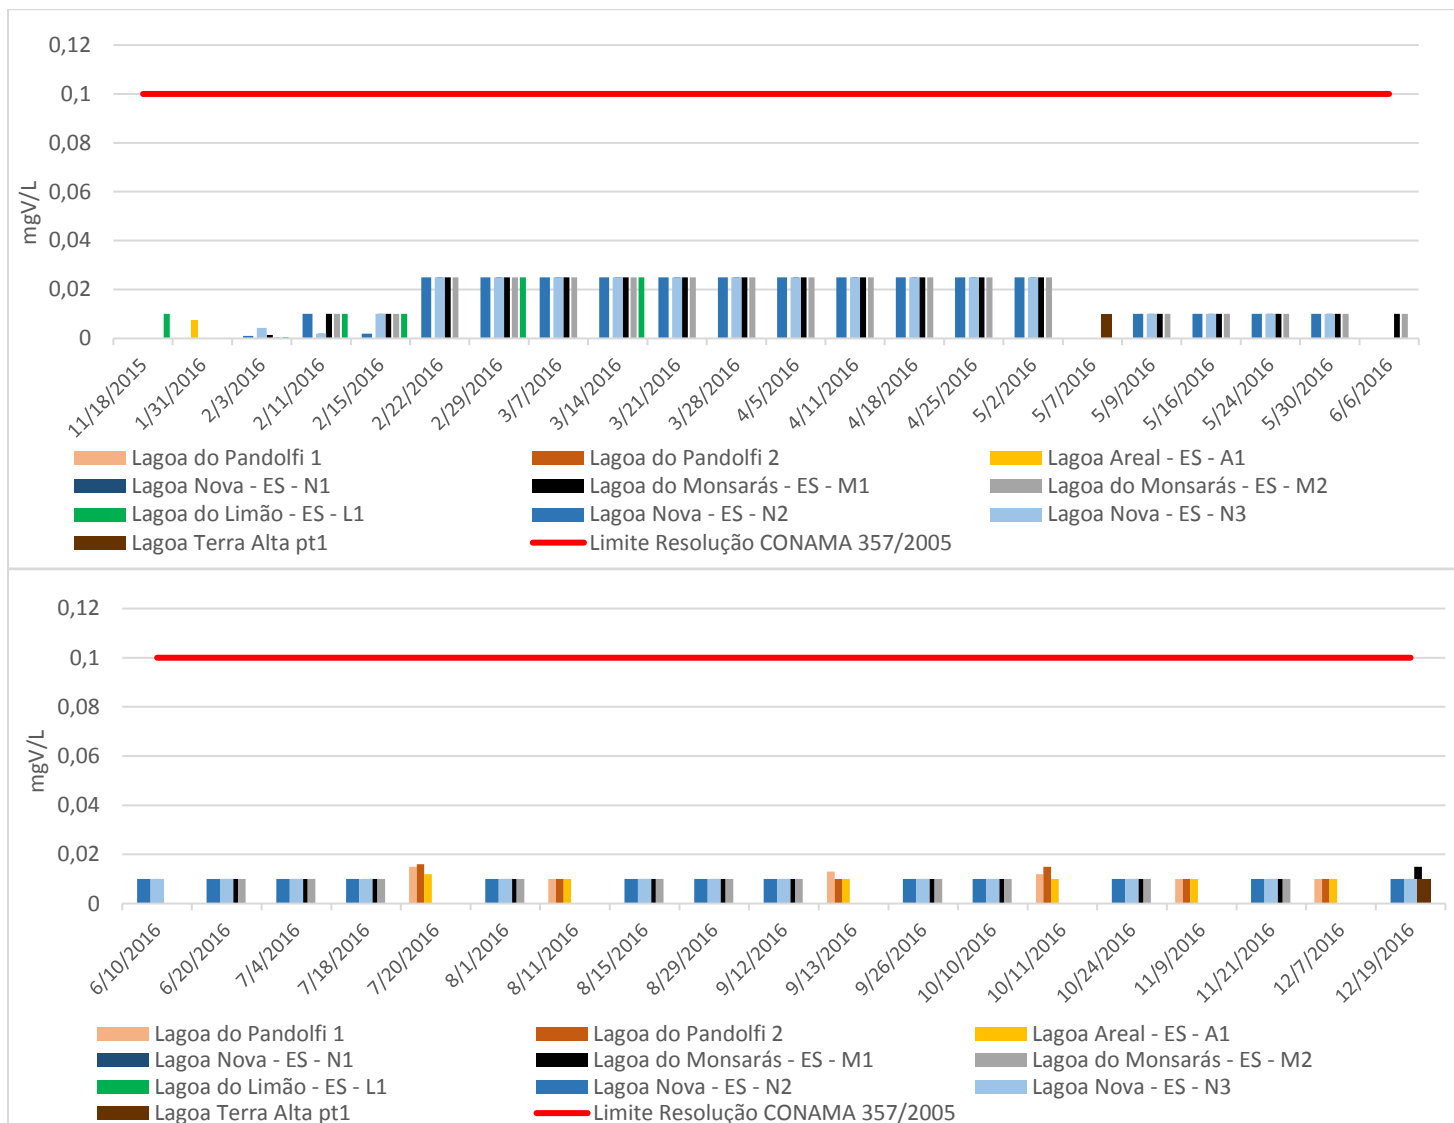
Gráfico 4-111: Concentrações de vanádio total nas lagoas Nova, Monsarás, Pandolfi e Areal.

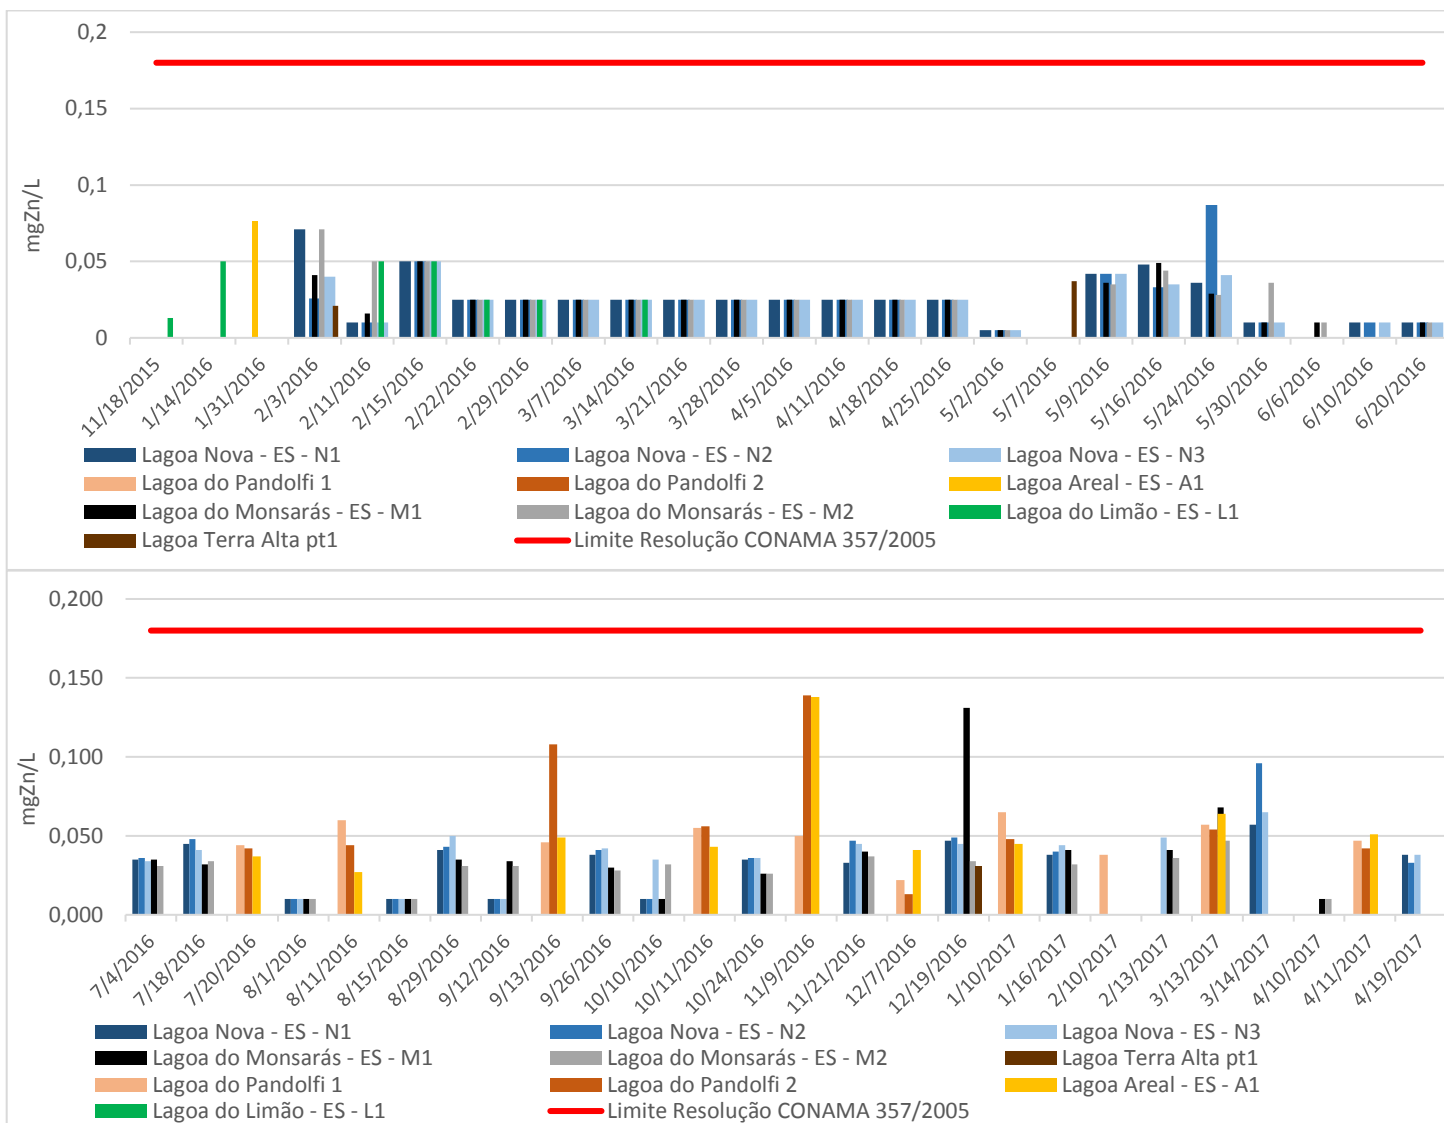
Gráfico 4-113: Concentrações de zinco total nas lagoas Nova, Monsarás, Pandolfi e Areal.
