Relatório Técnico

# Cachoeira Camargos

Projeto n.º SRKBR\_040\_17\_OS98, Belo Horizonte, MG, Brasil  
Fundação Renova

SRK Consulting (Brasil) ■ Projeto n.º SRKBR\_040\_17\_OS 88 ■ 23 de novembro de 2021

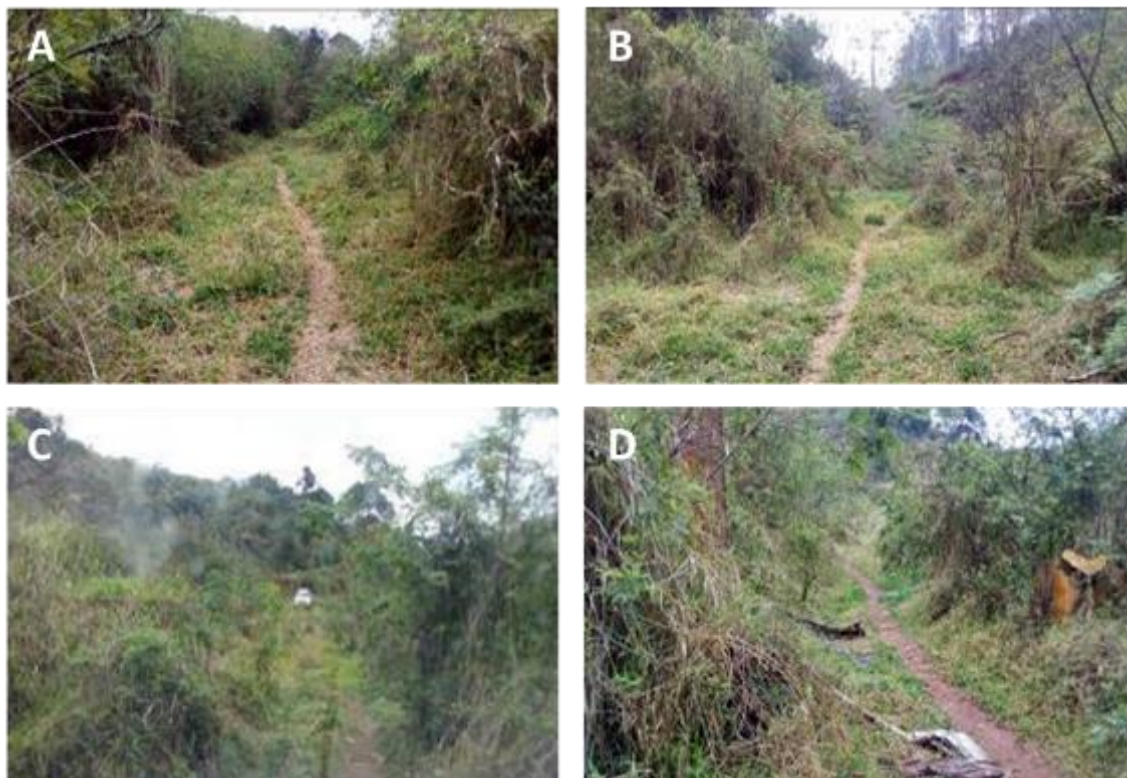
Figura 4.5: Fotografias da via de acesso à Cachoeira Camargos, antes do serviço de limpeza (Fonte: EMFLORTEC, 2019)

As vias de acesso se encontravam cobertas por gramíneas e leguminosas resultados do mix de sementes do período emergencial, sendo necessário uma limpeza para garantir o acesso de veículos e máquinas ao local da obra. Assim, iniciou-se a limpeza dos acessos, com auxílio de máquina carregadeira, em março de 2020. Devido à pandemia do COVID-19, as atividades foram paralisadas e retomadas dois meses depois, com todos os cuidados necessários. O serviço de limpeza foi concluído em 14/05/2020. Alguns registros fotográficos são apresentados na Figura 4.6.

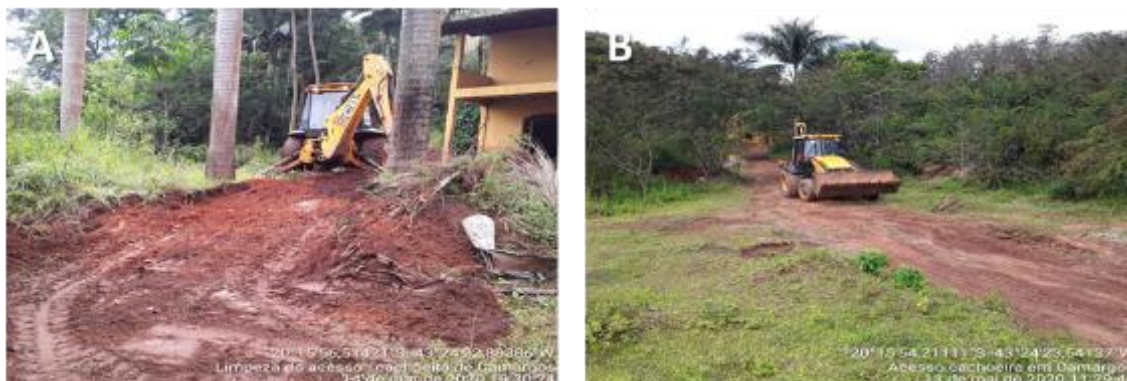
O material retirado era composto principalmente de folhas e galhos secos, e foi depositado no próprio terreno por se tratar de matéria orgânica natural de fácil decomposição. O caminho a ser limpo não suprimiu quaisquer tipos de árvores, respeitando o traçado já existente.

**Figura 4.6:** Fotografias da execução do serviço de limpeza dos acessos (Fonte: Fundação Renova, 2020a)

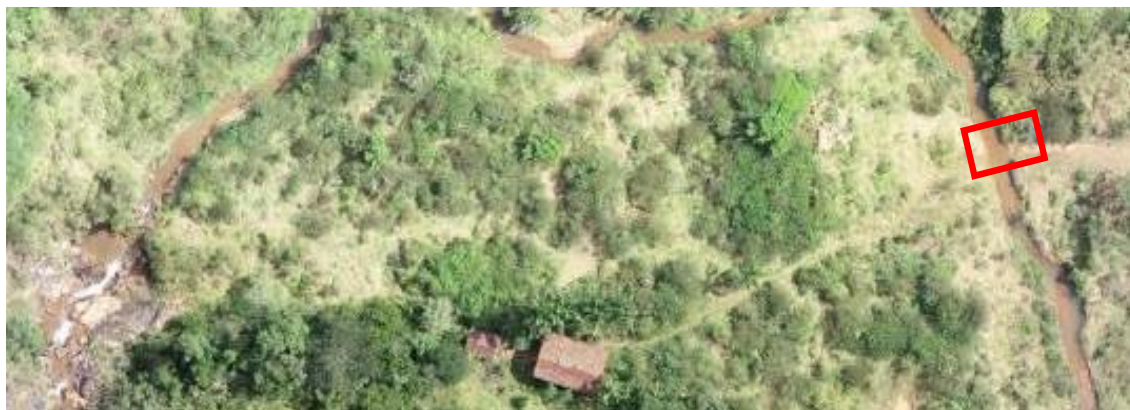
Para garantir o acesso dos veículos, máquinas e caminhões foi necessário realizar a conformação de uma passagem molhada, isto é, uma via de acesso cortada pelo córrego. A passagem molhada já era usada pelo próprio proprietário do terreno, uma vez que se trata da única forma de acesso à sede da propriedade. A Figura 4.7 apresenta a indicação da localização da Passagem 01.

**Figura 4.7:** Ortofoto da Cachoeira Camargos indicando o local da passagem molhada (Fonte: EMFLORTEC, 2019)

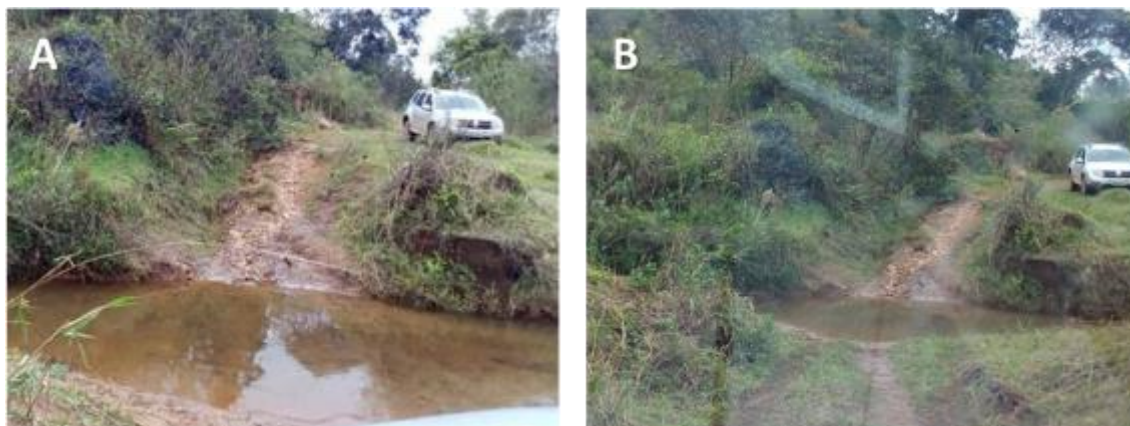
A Passagem 01 possuía cerca de 60 m<sup>2</sup>, com aproximadamente 4 m de largura e 15 m de comprimento. A Figura 4.8 apresenta a situação desta passagem molhada antes das intervenções.

**Figura 4.8: Situação da Passagem 01 antes da conformação (Fonte: EMFLORTEC, 2019)**

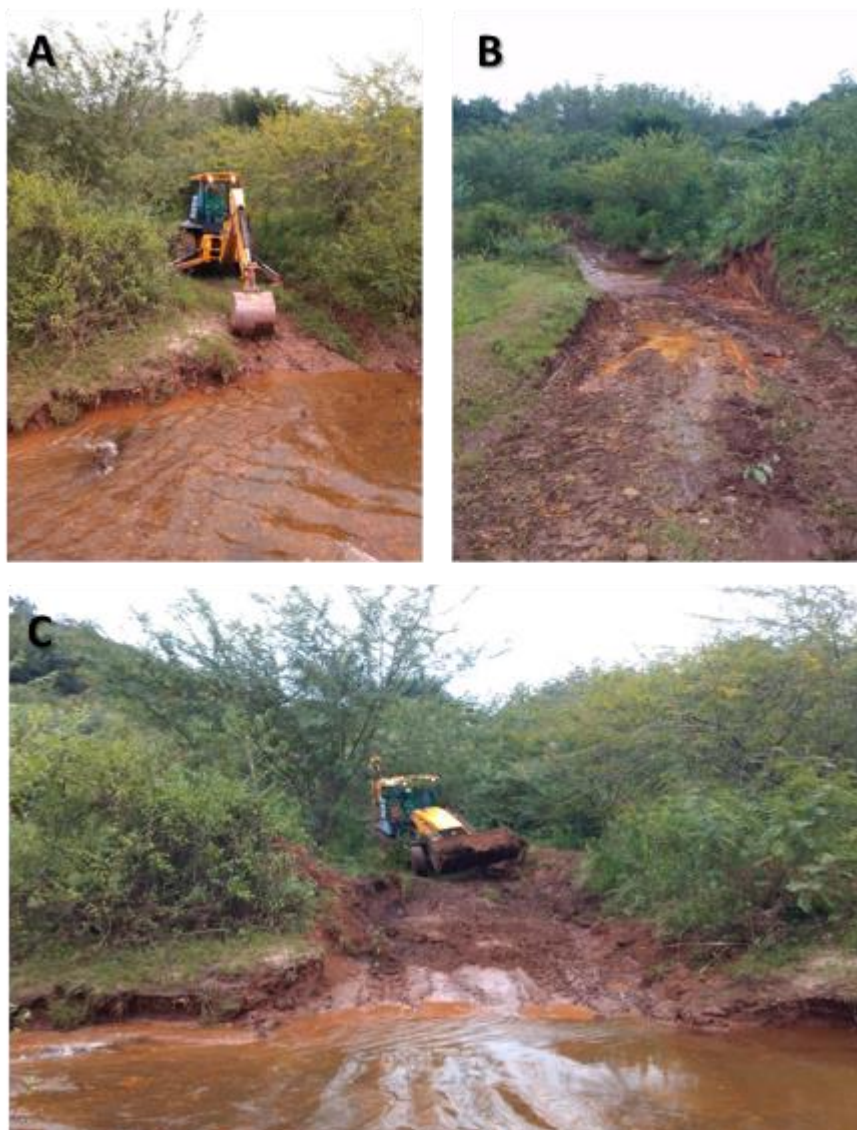
**Figura 4.9: Passagem molhada durante conformação (Fonte: JM REFLORESTAMENTOS, 2020)**

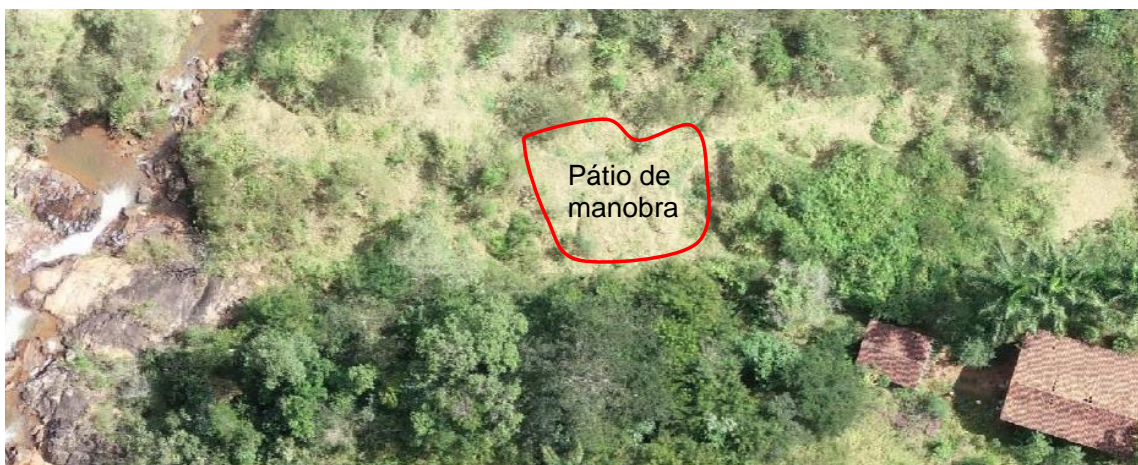
Figura 4.10: Localização do pátio provisório de manobra (Fonte: EMFLORTEC, 2019)

Para manobrar os caminhões e carregá-los com material retirado do fundo do lago, preparou-se um pátio provisório de cerca de 400 m<sup>2</sup>. A área escolhida estava localizada próximo à margem direita do córrego, entre a cachoeira e a sede da propriedade, como apresentado na Figura 4.10.

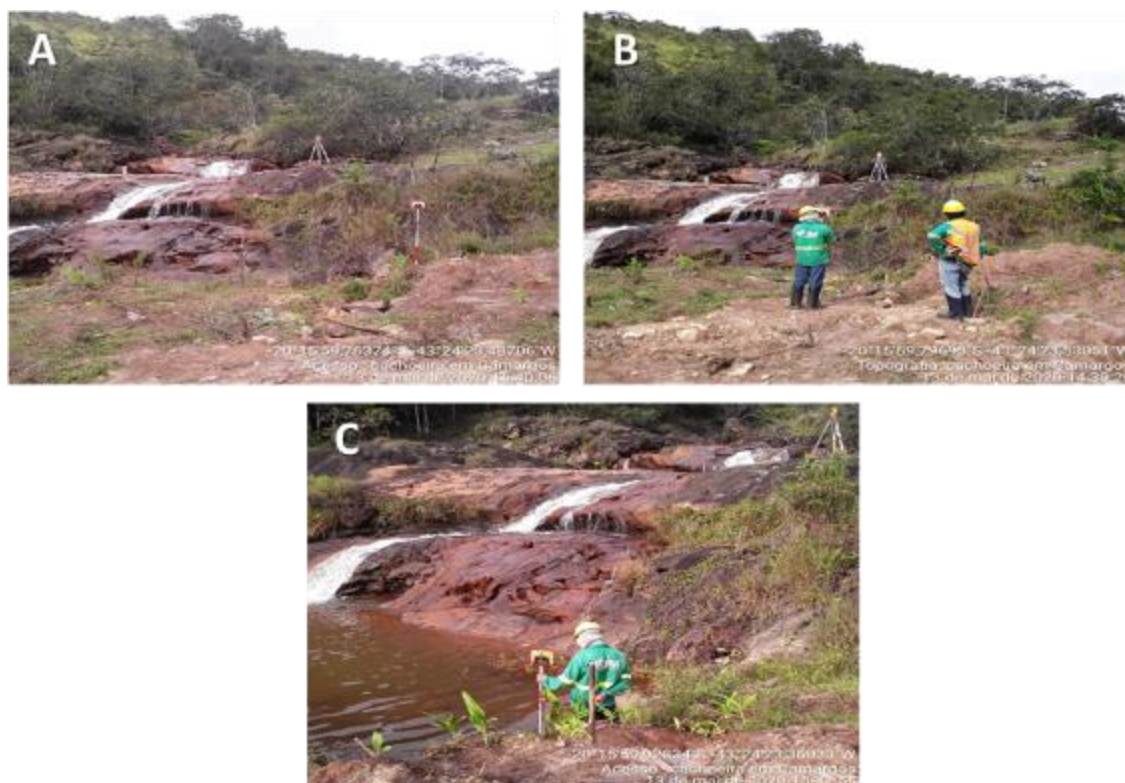
**Figura 4.12: Locação da Obra. (Fonte: Fundação Renova, 2020a)**

e observando toda a ocupação dos espaços da cachoeira e seu entorno, o serviço de topografia realizou a locação da área ocupada em 13/05/2020.

A Figura 4.12 apresenta os registros fotográficos da execução desta atividade.

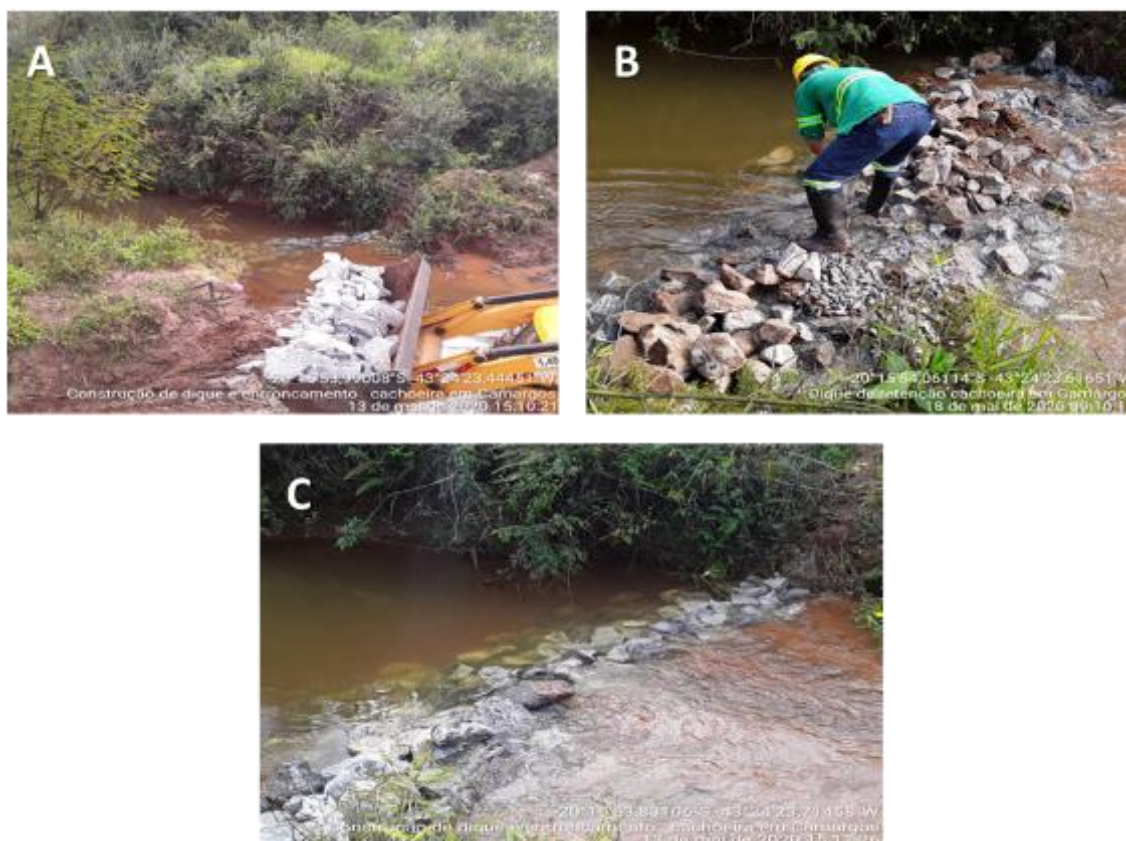
**Figura 4.13: Construção do dique para retenção do material fino (Fonte: JM REFLORESTAMENTO, 2020)**

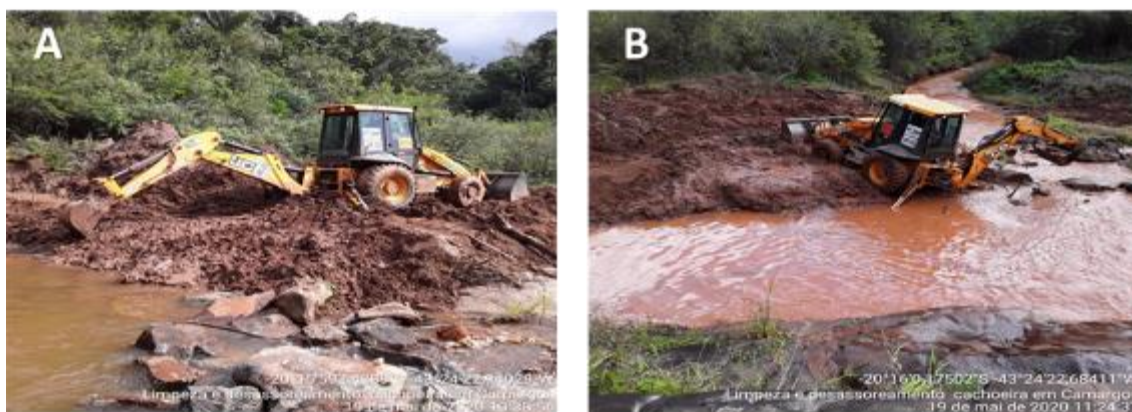
Figura 4.14: Retirada do rejeito da cachoeira e recomposição do fundo do lago (Fonte: Fundação Renova, 2020a)

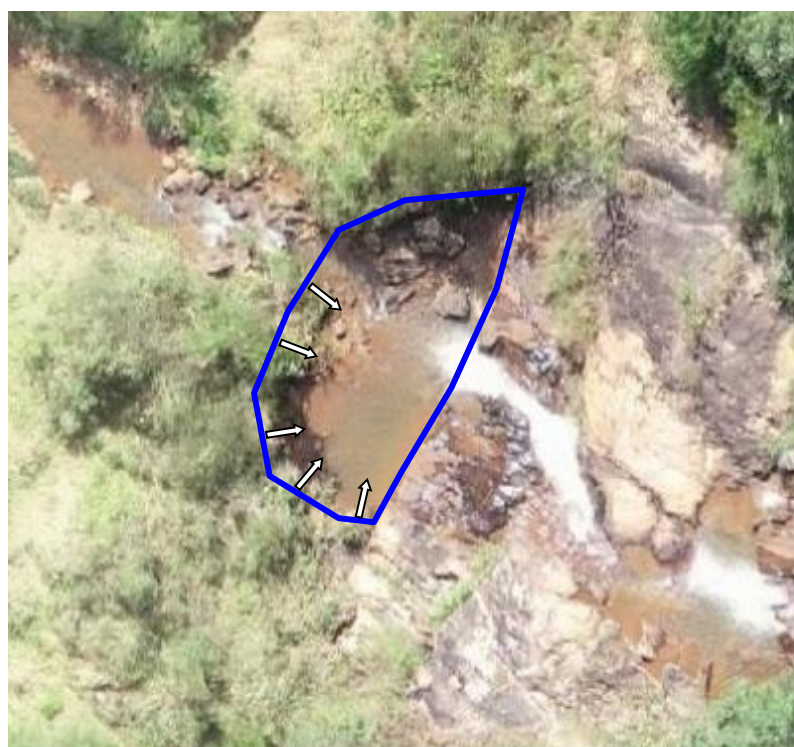
**Figura 4.17: Direção do talude formado (Fonte: EMFLORTEC, 2019)**

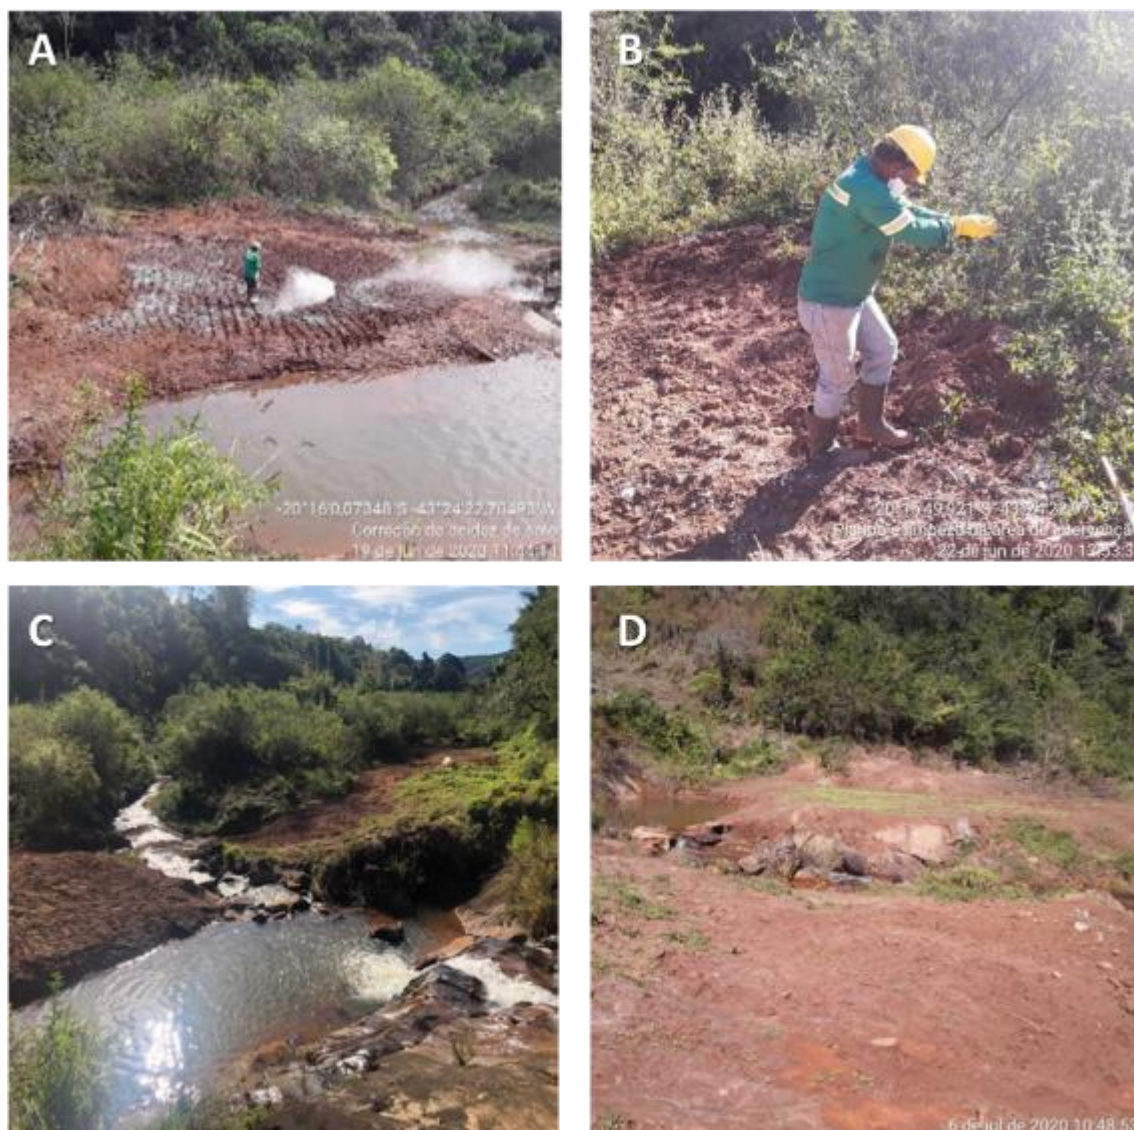
**Figura 4.19: Correção do solo (A), plantio de mix de sementes (B), manutenção (C) e germinação (D). Fonte: Fundação Renova, 2020a**

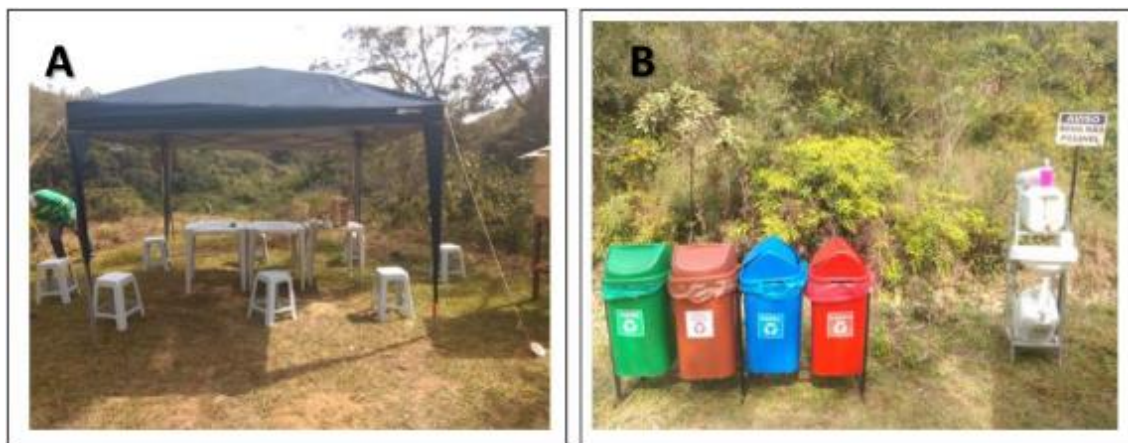
Figura 4.20: Área de vivência da JM REFLORESTAMENTOS (Fonte: Fundação Renova, 2020b)

Para que toda a obra fosse realizada de forma organizada e em respeito às leis trabalhistas, um canteiro de obras contendo refeitório, mictório, almoxarifado e área de higienização, foi providenciado no local.

Pela facilidade de acesso e o espaço suficiente, instalou-se em 06/03/2020 a área de vivência da JM REFLORESTAMENTOS na parte superior da Cachoeira de Camargos. A desmobilização da área de vivência ocorreu no dia 22/06/2020. A Figura 4.20 apresenta o canteiro de obra instalado.

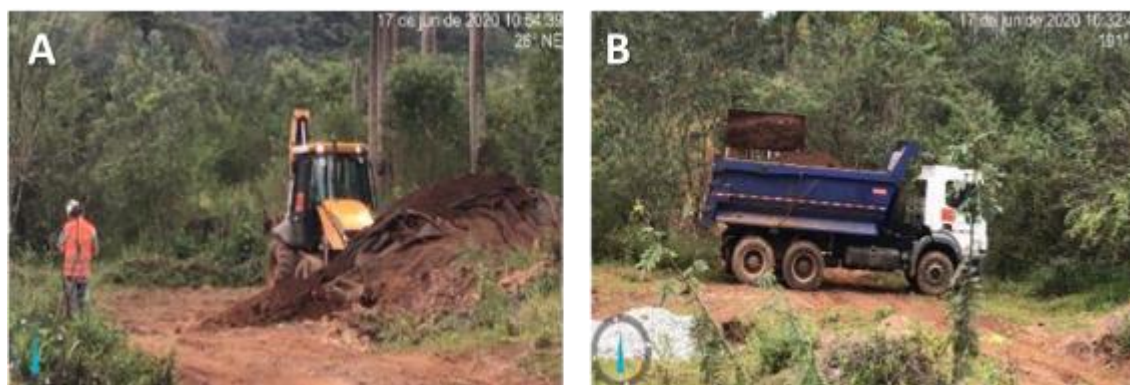
A Figura 4.22 apresenta a disposição do rejeito no pátio de manobras e o carregamento dos caminhões. A retirada do material do pátio de manobra ocorreu entre os dias 17 e 19/06/2020. Após a retirada do material, prosseguiu-se com a revegetação da área, como abordado na Seção 4.3.6.

**Figura 4.22: Carregamento da caçamba de caminhão “toco” com o rejeito retirado da Cachoeira Camargos (Fonte: JM REFLORESTAMENTOS, 2020)**

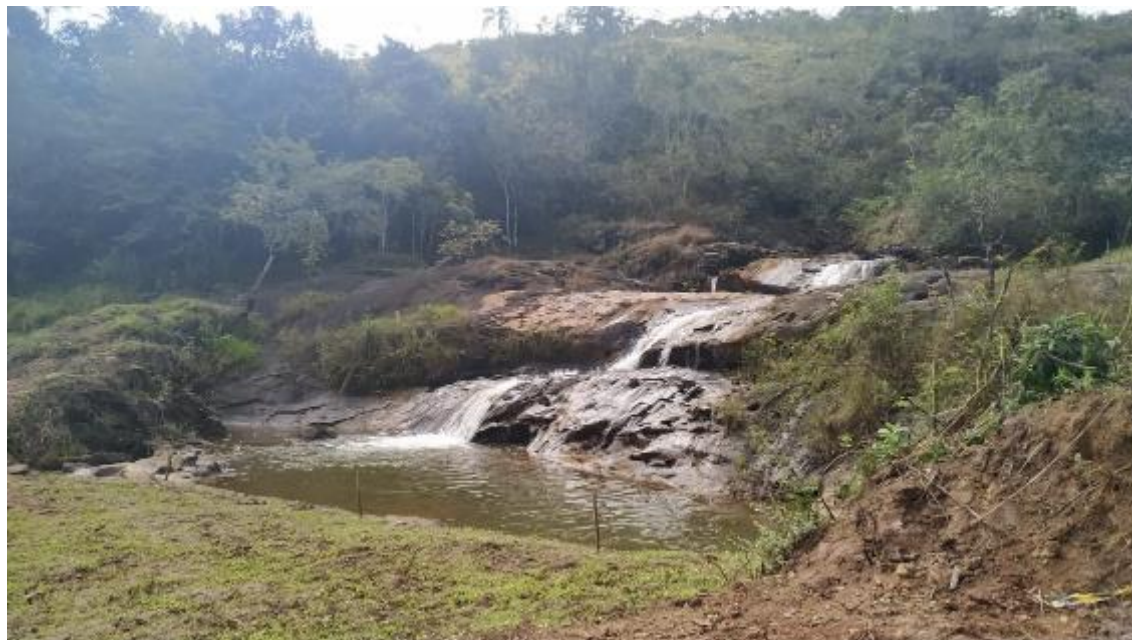
**Figura 4.23: Cachoeira Camargos após a conclusão das obras de revitalização (Fonte: fornecido pela Fundação Renova)**

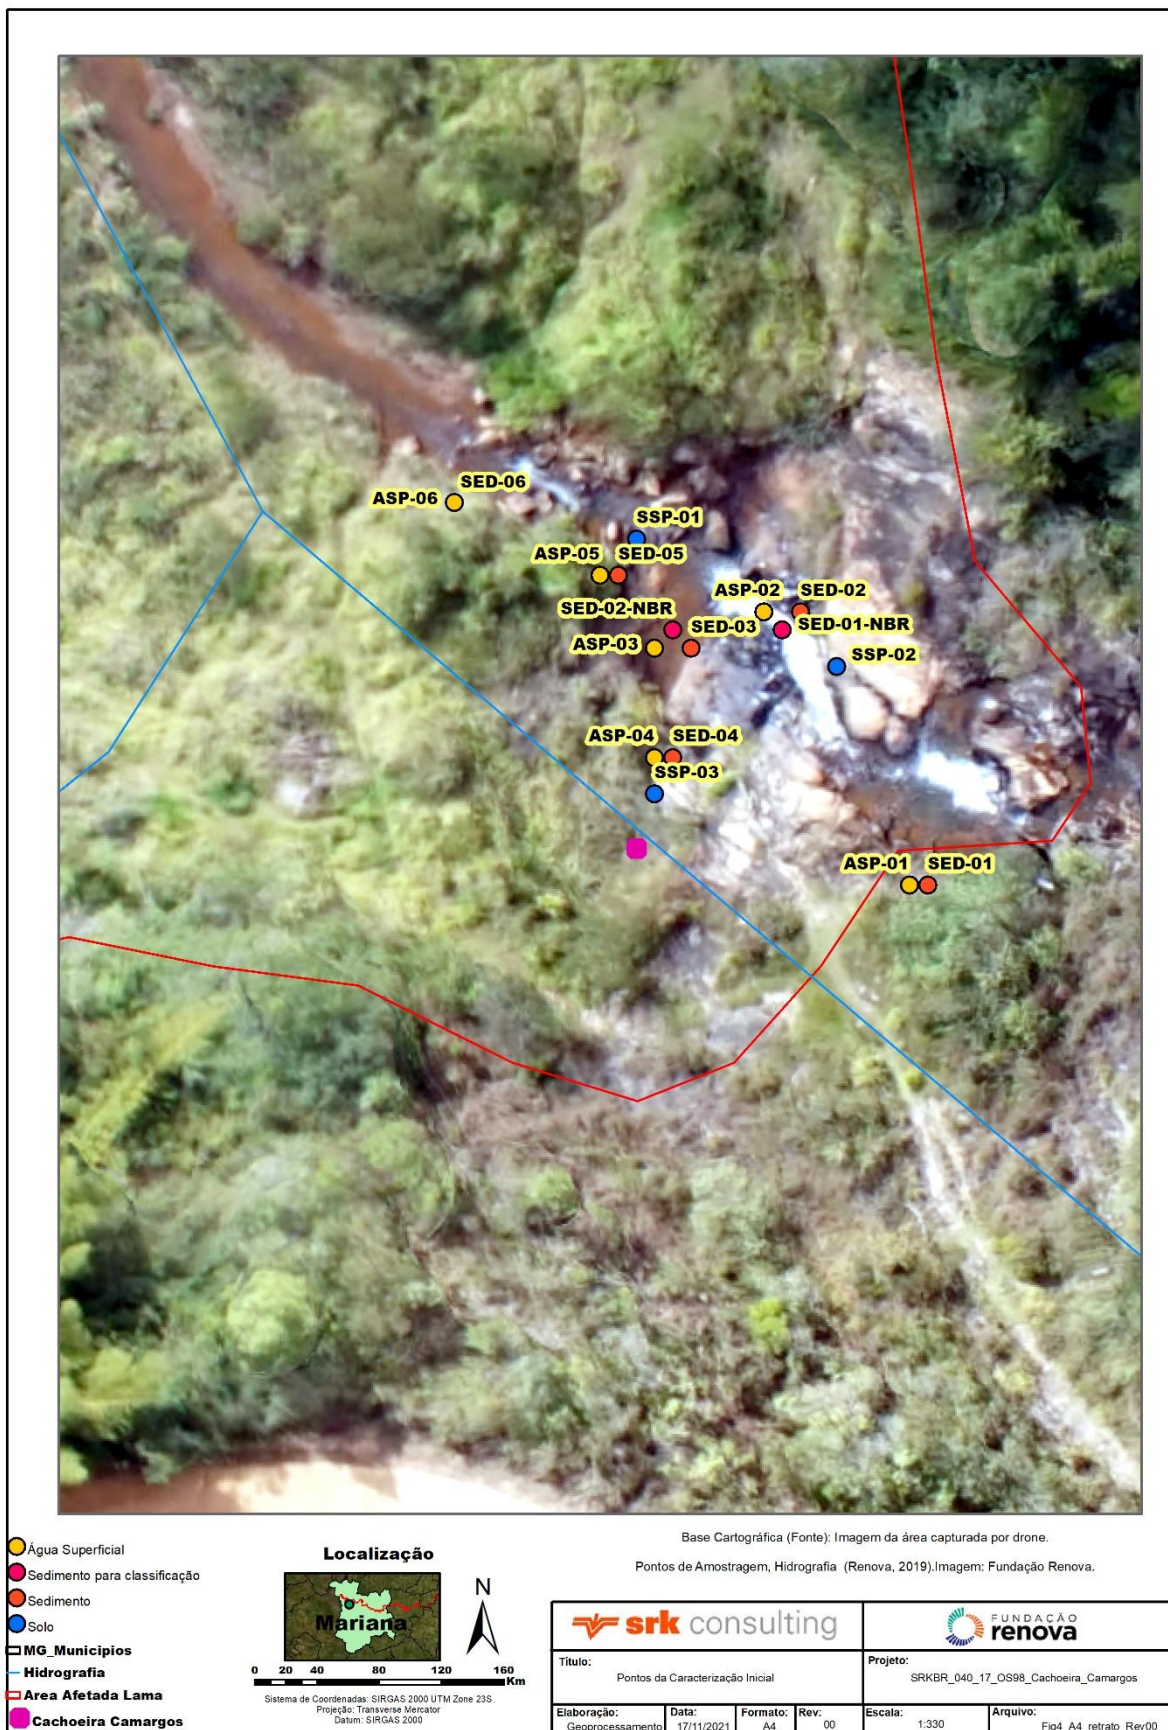
Figura 6.1: Pontos de monitoramento – Caracterização Inicial.

A investigação englobou a amostragem de solo, sedimento e água superficial, para a avaliação da qualidade desses compartimentos ambientais na região da cachoeira, principalmente o que é referente à presença de metais (Tabela 6.1 e Figura 6.1). Também foi realizada a amostragem de sedimento segundo a normativa ABNT NBR 10.004 – Resíduos Sólidos – Classificação, para orientação da disposição final do rejeito a ser removido.

Foram alocados três pontos para coleta de solo, conforme apontado no “Plano de trabalho para avaliação da qualidade do solo, sedimento e água superficial na região da cachoeira de Camargos – Mariana - MG” (Grupo EPA, 2020). A localização dos pontos está indicada na Tabela 6.1 e na Figura 6.1.

a análise segundo a normativa ABNT NBR 10.004 – Resíduos sólidos – Classificação. A localização dos pontos está indicada na Tabela 6.1 e na Figura 6.1.

Ao longo da área de estudo, foram alocados 6 pontos para coleta de água superficial, conforme apontado no *“Plano de trabalho para avaliação da qualidade do solo, sedimento e água superficial na região da cachoeira de Camargos – Mariana - MG”* (Grupo EPA, 2020). Além das amostras de água superficial, também foram coletadas 2 amostras utilizadas como brancos de campo e de equipamento para controle da qualidade da amostragem e uma amostra em duplicata, junto ao ponto identificado como ASP-05. A localização dos pontos está indicada na Tabela 6.1 e na Figura 6.1.

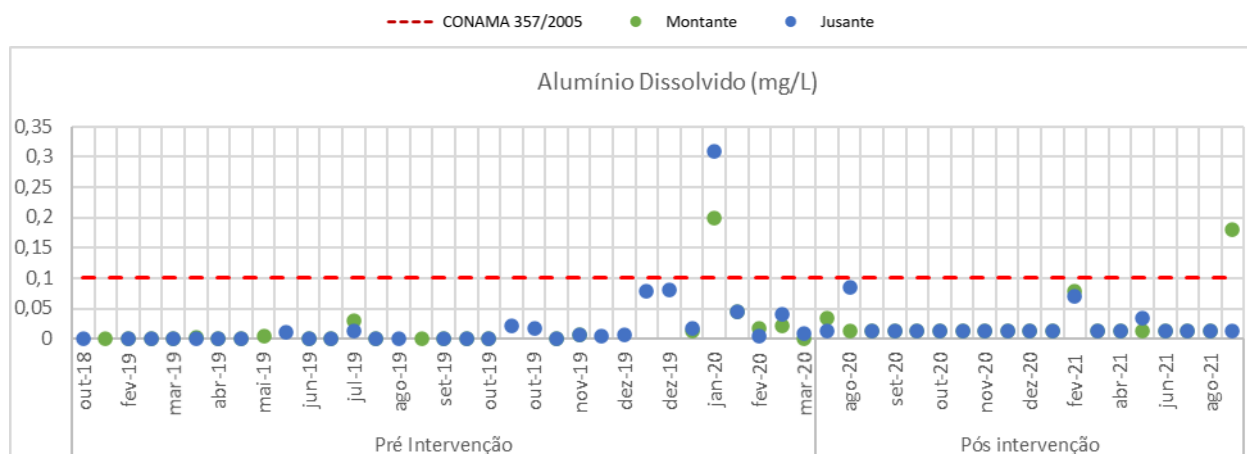
De acordo com a Figura 7.2, nota-se das 92 análises para este parâmetro, apenas 3 estiveram acima do valor máximo permitido pela legislação, o que representa apenas 3% das amostras. O alumínio dissolvido esteve não conforme à CONAMA 357/2005 – Classe 2 no dia 24 de janeiro de 2020, sendo que à montante da Cachoeira Camargos a concentração de alumínio dissolvido foi de 0,198 mg/L, enquanto para jusante, foi de 0,309 mg/L. Já em 23 de setembro de 2021, apenas o ponto a montante apresentou extrapolação em relação a legislação, com valor de 0,18 mg/L

Figura 7.2: Resultados do parâmetro alumínio dissolvido comparado com a CONAMA 357/05.

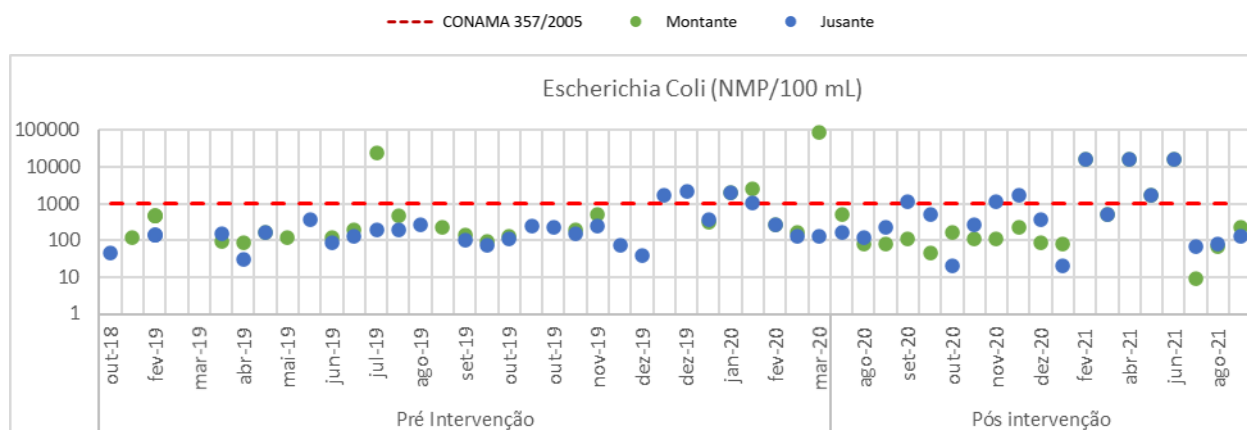
Conforme apresentado na Figura 7.3, 19 das 88 análises de Escherichia Coli excederam o limite da legislação (22%). Essas extrapolações ocorreram, em sua maioria, no período chuvoso. Destaca-se a análise de 20 de março de 2020, com concentração de 86640 NMP/100 mL. Segundo a ficha de coleta, houve a ocorrência de chuvas nas últimas 24 horas, observou-se pastagem no entorno e presença de animais. Nesta mesma data, a jusante, observa-se uma redução de 640% na concentração de E. Coli (135 NMP/100 mL).

Figura 7.3: Resultados do parâmetro Escherichia Coli comparado com a CONAMA 357/05.

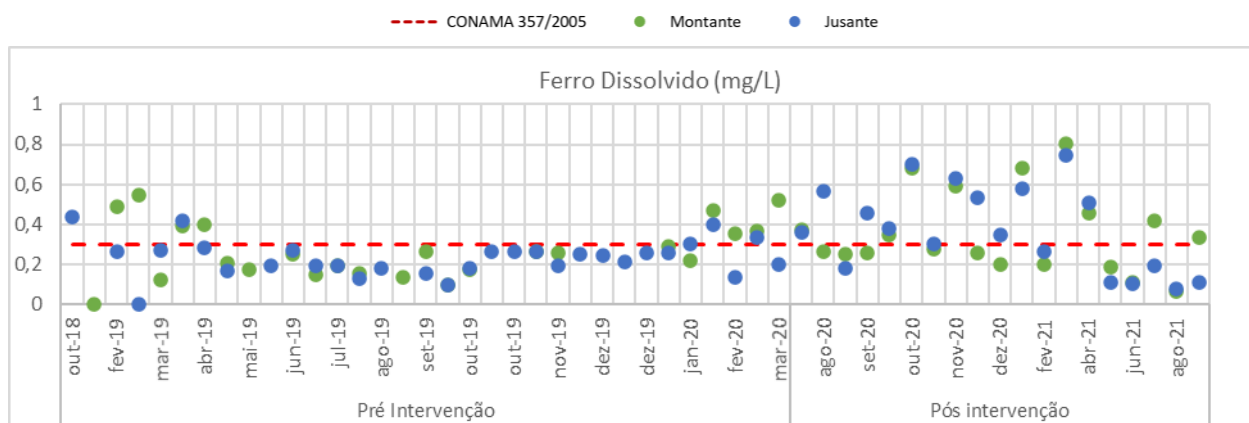
No geral, houve 34 extrapolações, o que representa 37% das 92 amostras. No início do monitoramento, entre outubro de 2018 e abril de 2019, ocorreram 6 extrapolações de ferro dissolvido, com valores de até 0,545 mg/L (Figura 7.4). Após abril de 2019, houve um período de aproximadamente 9 meses sem nenhuma não conformidade. A partir de fevereiro de 2020, observa-se uma tendência no aumento das concentrações do parâmetro, tanto a montante quanto a jusante, com 27 extrapolações. Os valores mais elevados foram verificados em 31 de março de 2021, com valor de 0,806 mg/L a montante e de 0,747 mg/L a jusante.

Figura 7.4: Resultados do parâmetro ferro dissolvido comparado com a CONAMA 357/05.

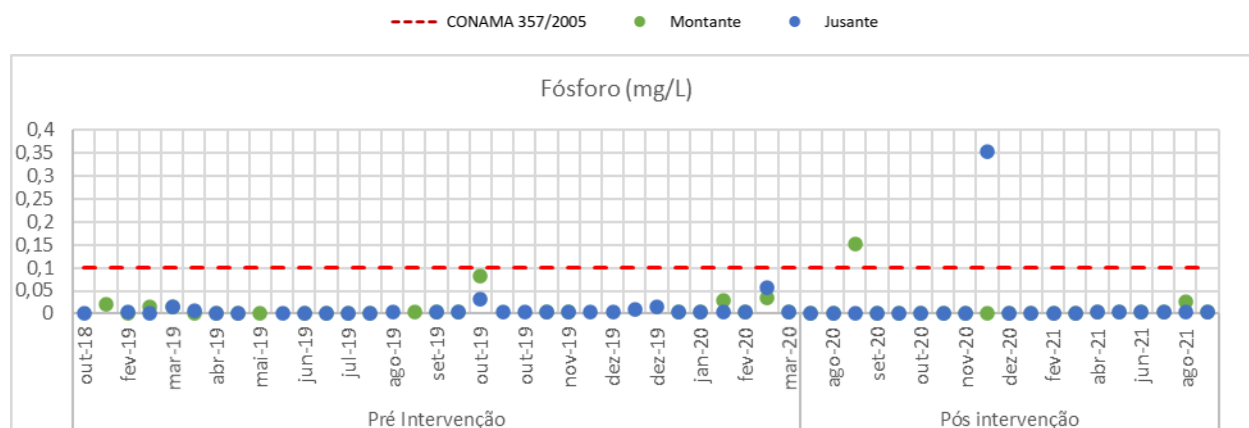
Ao longo do monitoramento da Cachoeira Camargos, apenas duas análises excederam o valor máximo permitido pela legislação. Essas duas não conformidades representam apenas 2% das 92 amostras analisadas. A primeira ocorrência foi em 03 de setembro de 2020, no ponto a montante da cachoeira, com concentração de 0,153 mg/L e a segunda, em 04 de dezembro de 2020, a jusante da cachoeira, com valor de 0,354 mg/L.

Figura 7.5: Resultados do parâmetro fósforo total comparado com a CONAMA 357/05.

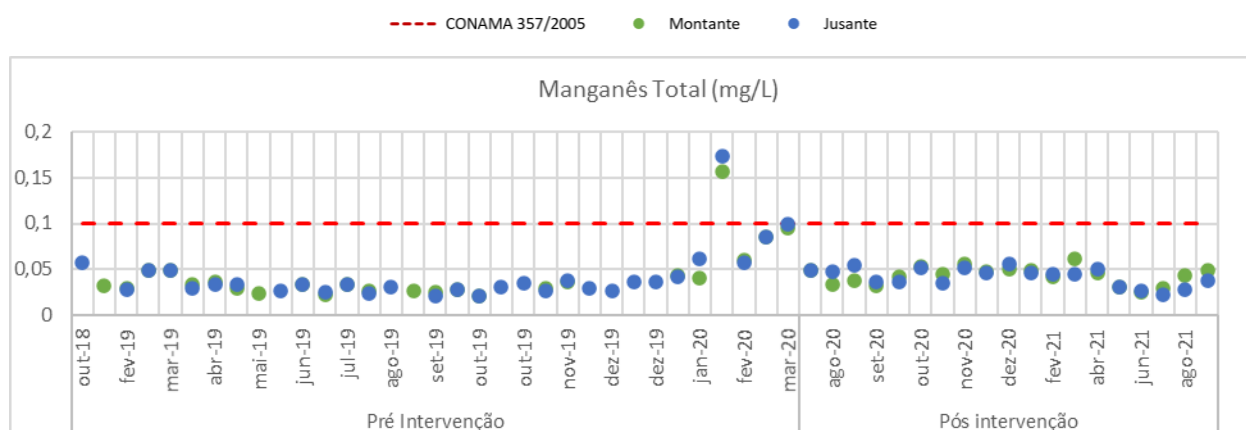
A Figura 7.6 apresenta os resultados de manganês total ao longo do monitoramento da Cachoeira Camargos. Observa-se apenas duas amostras com concentração superior ao valor máximo permitido pela legislação, ambas em 11 de fevereiro de 2020. Nessa data, a concentrações de manganês total a montante foi de 0,157 mg/L e a jusante de 0,173 mg/L.

**Figura 7.6: Resultados do parâmetro manganês total comparado com a CONAMA 357/05.**

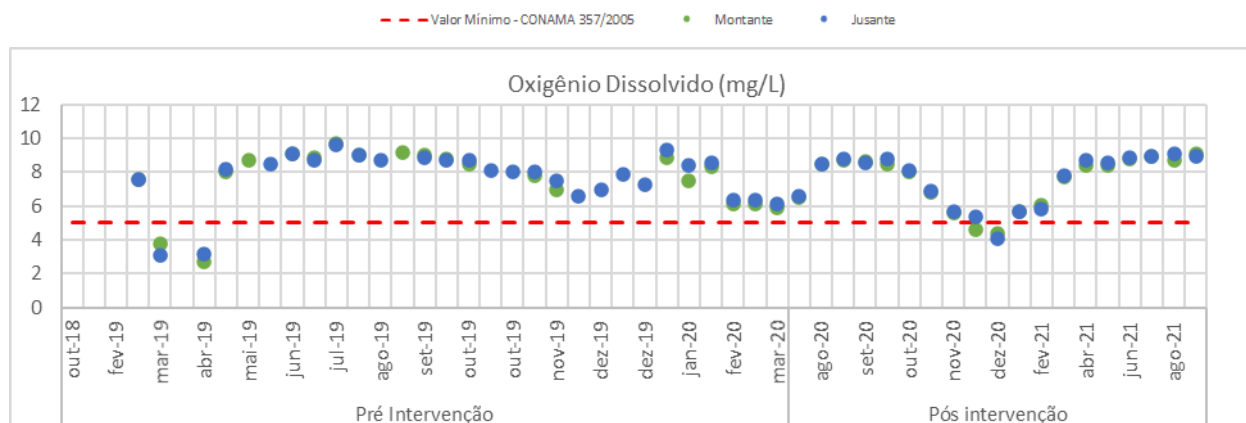
O oxigênio dissolvido está desconforme à legislação quando sua concentração é inferior a 5 mg/L, dessa forma, 7 amostras estiveram não conformes a CONAMA 357/2005, o que representa 8% das 86 análises. As menores concentrações ocorreram em 26 de março de 2019, com valor de 3,8 mg/L a montante e 3,1 mg/L a jusante.

**Figura 7.7: Resultados do parâmetro oxigênio dissolvido comparado com a CONAMA 357/05.**

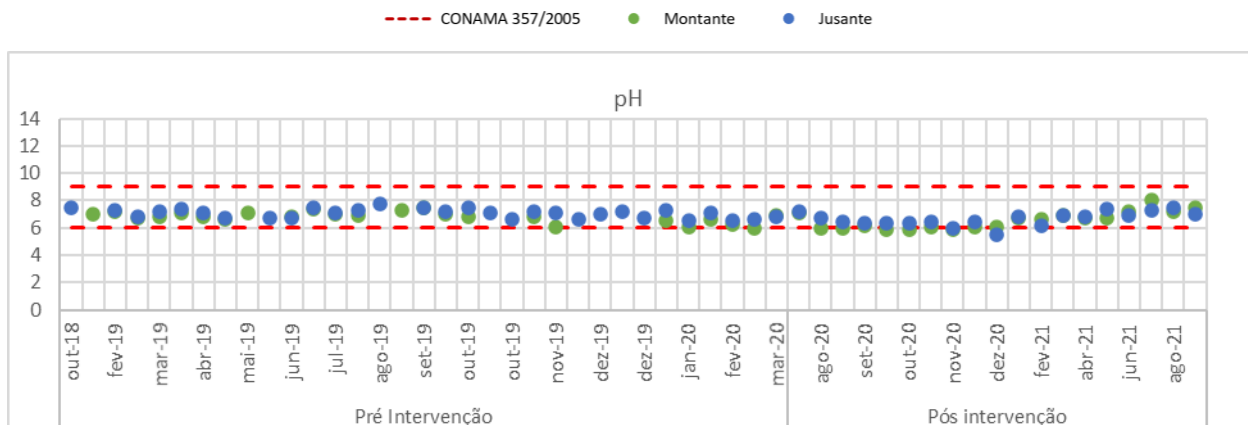
Segundo a CONAMA 357/05 – Classe 2, a faixa aceitável para pH é de 6 a 9, portanto a partir do gráfico da Figura 7.8, nota-se que 6 pontos estiveram com valor de pH menor do que 6 (7%). Essas não conformidade ocorreram entre agosto e dezembro de 2020, das quais as concentrações variaram entre 5,99 e 5,53, sendo que este último foi observado no dia 19/11/2020 no ponto a montante da cachoeira.

**Figura 7.8: Resultados do parâmetro pH comparado com a CONAMA 357/05.**

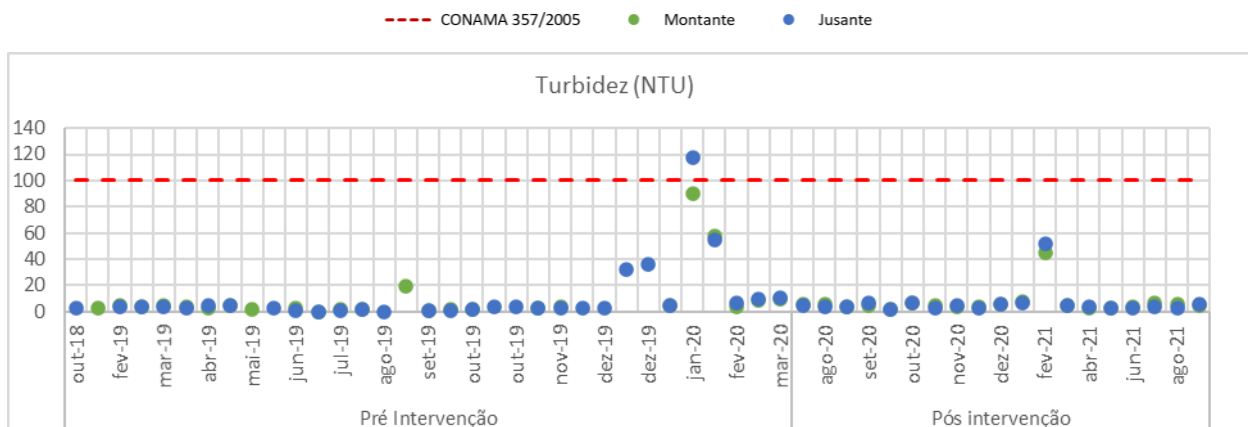
De acordo com a Figura 7.9, nota-se que das 92 análises de turbidez, apenas uma esteve acima do valor máximo permitido pela legislação, o que representa apenas 1% das amostras. A única não conformidade à CONAMA 357/2005 – Classe 2 ocorreu no dia 24 de janeiro de 2020 e conforme apresentado na ficha de campo estava chovendo durante a coleta. Para essa data, à jusante da Cachoeira Camargos a concentração de turbidez foi de 118 NTU.

**Figura 7.9: Resultados do parâmetro turbidez comparado com a CONAMA 357/05.**
