## NOTA TÉCNICA CT-GRSA nº 08/2022

**Assunto:** Análise técnica do documento “VOLUME 12 – APLICAÇÃO DO PLANO DE MANEJO DE REJEITO NO TRECHO 16 – Revisão 02. Fevereiro 2022”

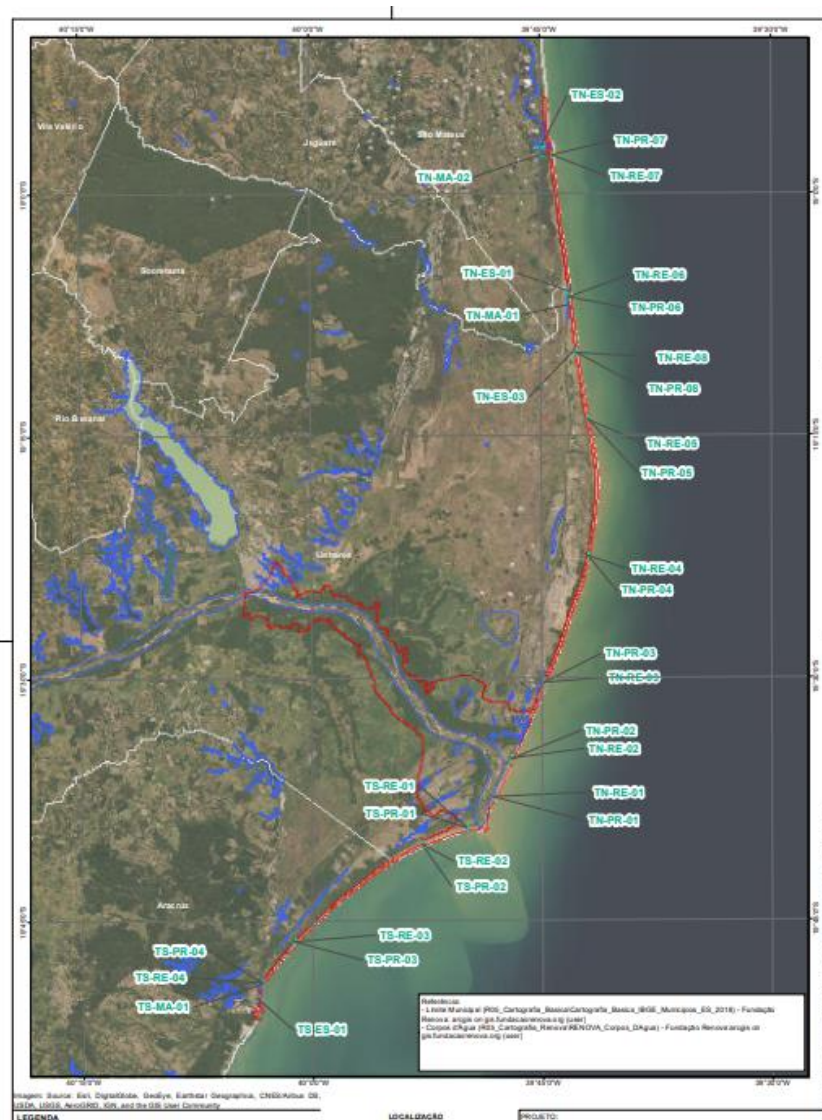
**Figura 3:** Localização dos transectos realizados nos ambientes costeiros. Fonte: *Golder Associates, 2022*

A Figura 3 apresenta o mapa com os pontos amostrais do ambiente costeiro no Trecho 16. Após alinhamento entre a CT-GRSA e a Fundação Renova, em 29/06/2021, conforme ATA no Anexo 03, foi realizada a coleta de amostras de pontos na faixa de praia e restinga, com amostragem simples em diferentes horizontes para todos os transectos destes ambientes costeiros, em dezembro de 2021.

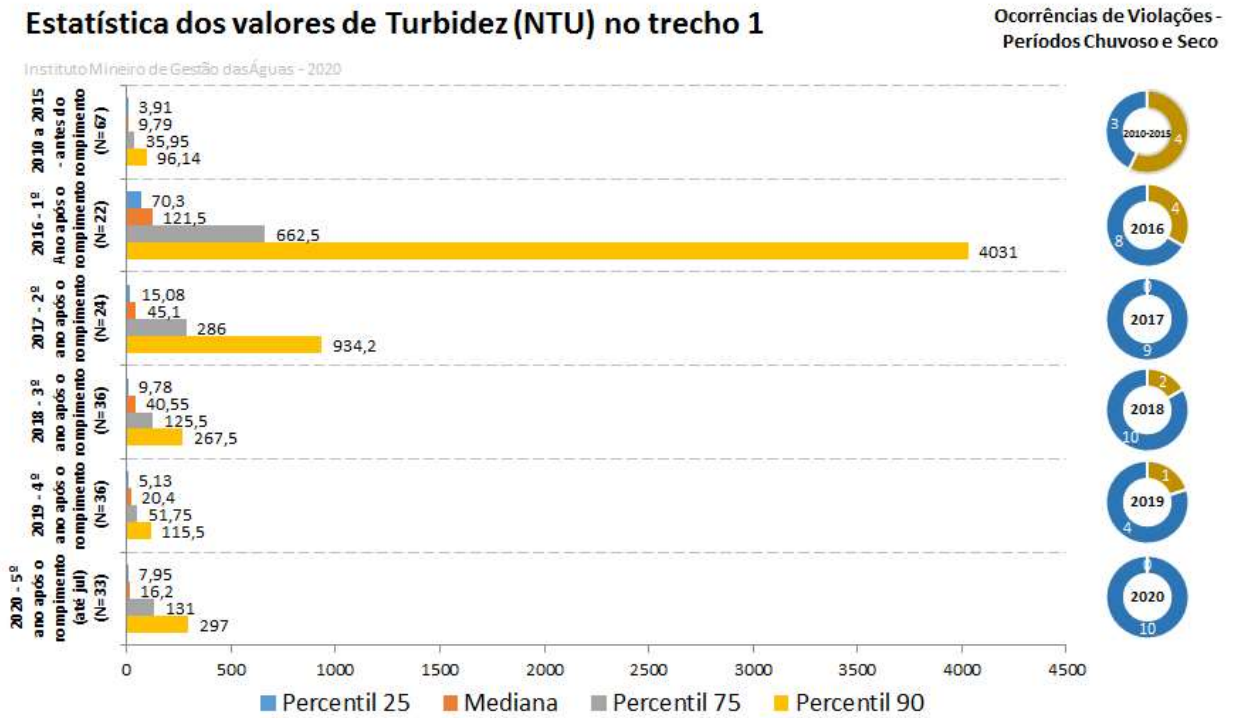
**Gráfico 1** – Análise estatística dos resultados de turbidez no período pré-rompimento e nos cinco anos após o rompimento da barragem de Fundão, no trecho 1.

Ademais, cabe salientar que pelo monitoramento realizado pelo Igam, no âmbito do Programa Águas de Minas, na comparação entre a série histórica de monitoramento no período pré-rompimento e o ano de 2020, período pós-rompimento (Gráficos de 1 a 3), observa-se uma piora nos resultados de turbidez, manganês total e ferro dissolvido. Para esses parâmetros foram registrados em 2020 valores superiores aos da série histórica e aos 3 últimos anos após o rompimento da barragem (anos de 2017, 2018 e 2019). Esses resultados demonstram que cinco anos após o rompimento ainda se observa alterações na qualidade das águas do Trecho 1 (rios Gualaxo do Norte, do Carmo e Doce, a montante da UHE Risoleta Neves), mais próximo ao rompimento. Portanto, deve ser avaliada com cautela a efetividade da camada *lag layer* como barreira física para a eventual ressuspensão do rejeito inconsolidado.

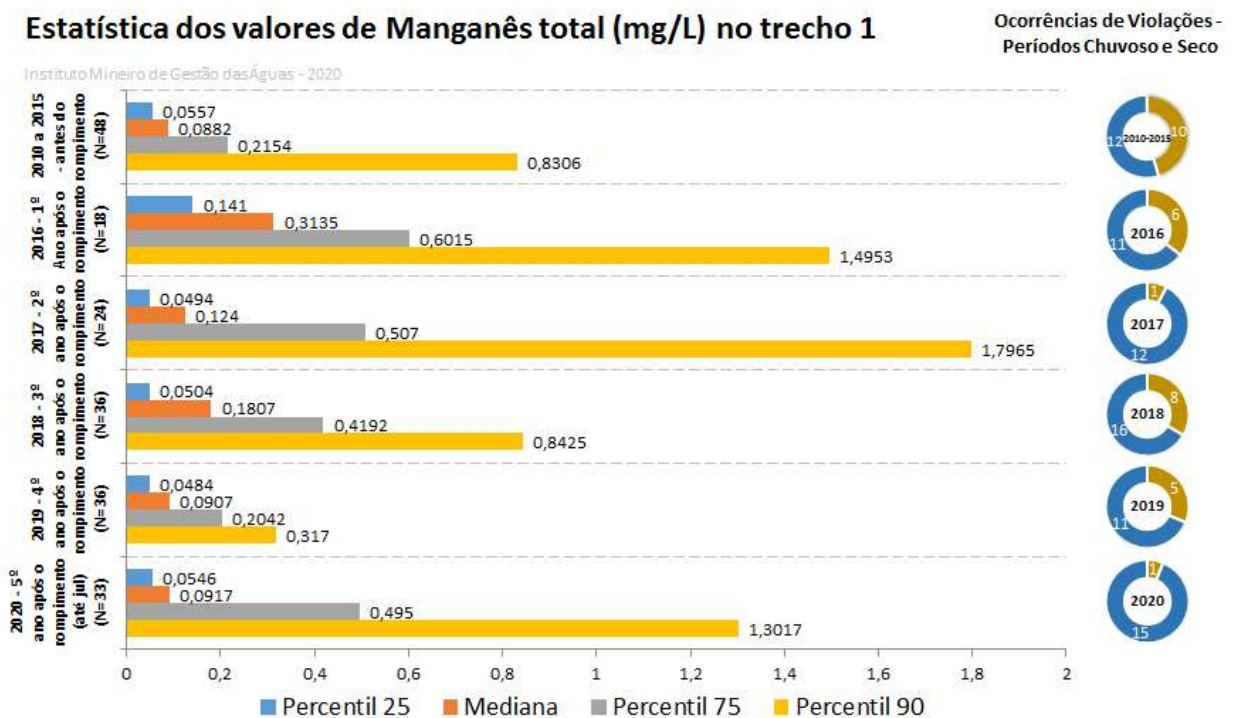
**Gráfico 2** – Análise estatística dos resultados de manganês total no período pré-rompimento e nos cinco anos após o rompimento da barragem de Fundão, no trecho 1.

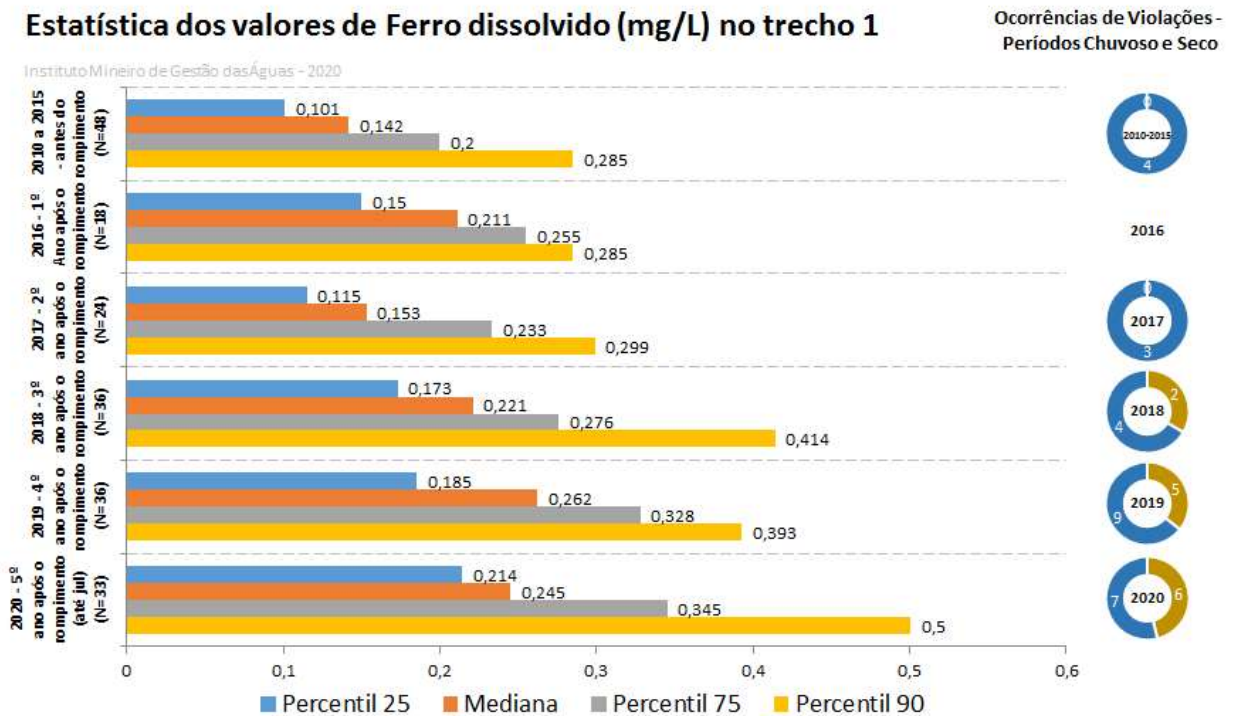
**Gráfico 3** – Análise estatística dos resultados de ferro dissolvido no período pré-rompimento e nos cinco anos após o rompimento da barragem de Fundão, no trecho 1.

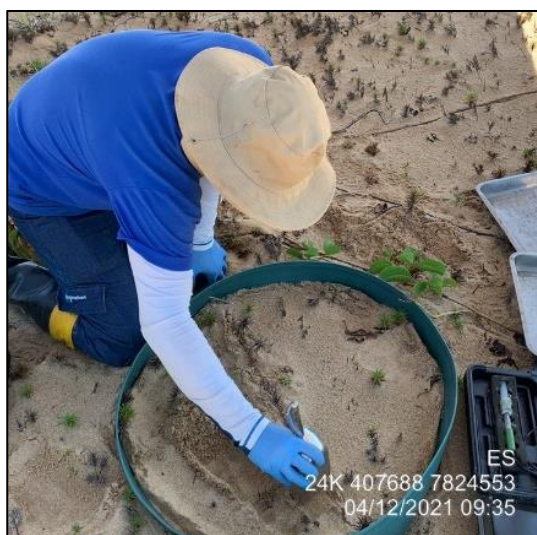
**Foto 1.** Retirada da camada superficial (0-2 cm) com colher de inox em ponto delimitado localizado na restinga.

Para as coletas dos pontos foi determinado o local e tomou-se o cuidado para que não houvesse interferências. O local foi cercado em uma circunferência de aproximadamente 1m de diâmetro para que a coleta ocorresse. Primeiramente, foi feita a coleta nos primeiros cm (0 a 2 cm) com uma colher de inox, sendo o sedimento alocado em badeja de inox para identificação da coloração de acordo com a escala Munsell e medição de pH. As amostras

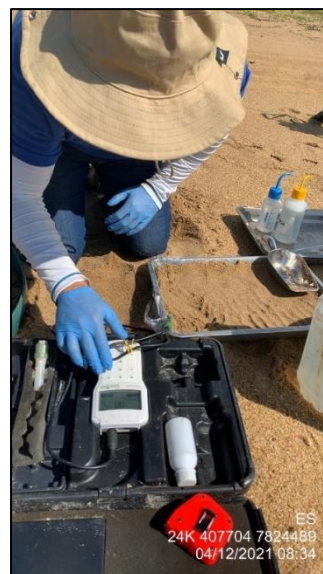
**Foto 2.** Medição de pH de amostra de sedimento com pHmetro Groline Hanna 98168.

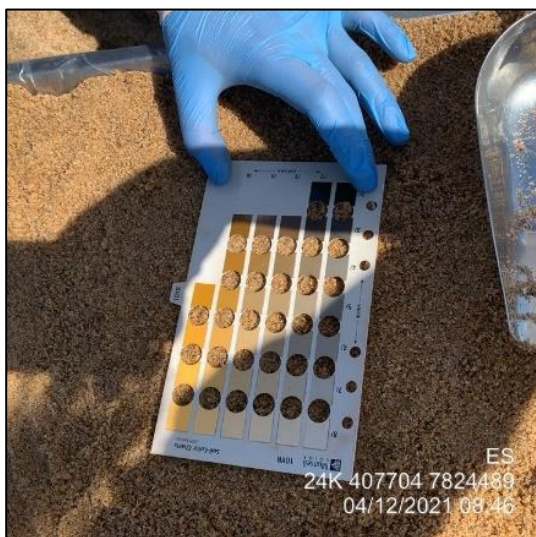
**Foto 3.** Análise de coloração de amostra de sedimento de acordo com a escala Munsell.

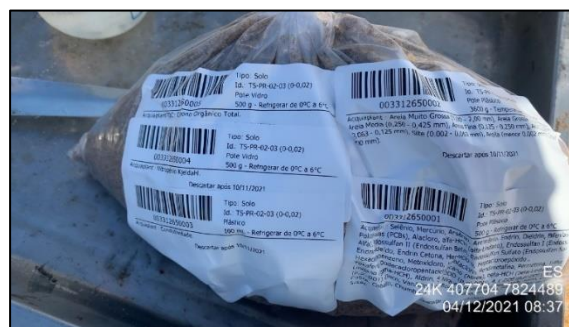
**Foto 4.** Amostra de sedimento do ponto TS-PR-02-03 armazenada em saca plástica e com identificação da amostra e das análises.

foram armazenadas em sacola plásticas e identificadas com o ponto, estrato e com as análises que seriam realizadas em laboratório (granulometria, condutividade, metais, nitrogênio kjeldahl e carbono orgânico total).

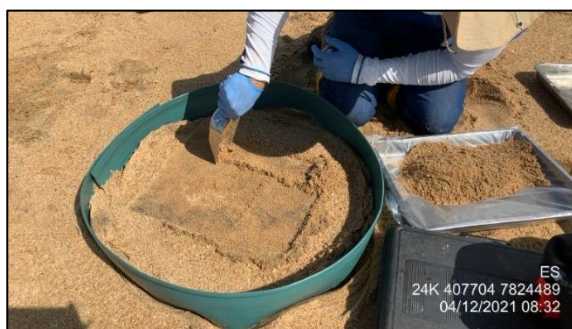
**Foto 5.** Retirada da camada superficial (2-5 cm) com colher de inox em ponto delimitado localizado na praia supratidal.

Após, prosseguiu-se com coletas da camada de sedimento de 2 a 5 cm, utilizando também a colher de inox. A terceira camada (5 a 20 cm) e a quarta camada (20 a 40 cm) de sedimento

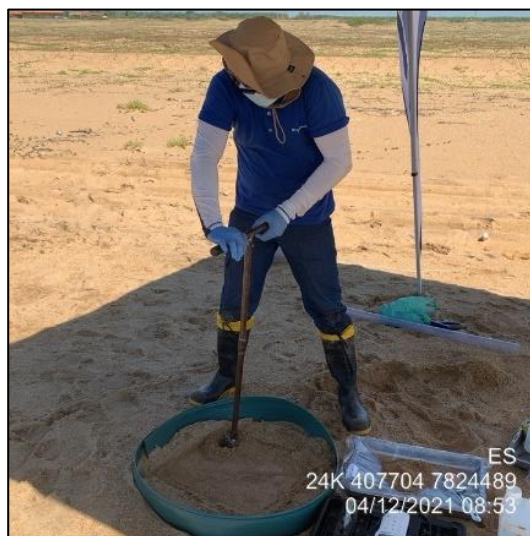
**Foto 6.** Coleta de amostra de sedimento em camadas acima de 5 cm com trado holandês simples.

foram coletadas com trado holandês simples até a profundidade a ser atingida. Para todas as camadas foram realizados os mesmos procedimentos de identificação de coloração do sedimento, medição de pH, armazenamento e identificação de amostras. As medidas foram sempre conferidas com trenas. Para cada ponto foi coletado um testemunho próximo ao ponto de coleta para caracterização das camadas sedimentares do local.

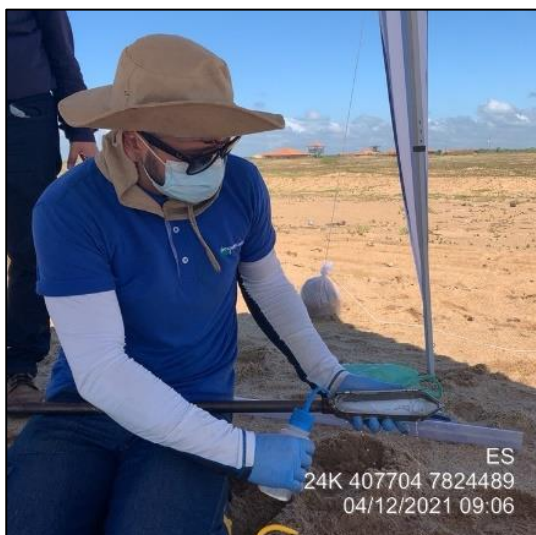
**Foto 7.** Limpeza do trado holandês simples com bucha, detergente extran e água destilada.

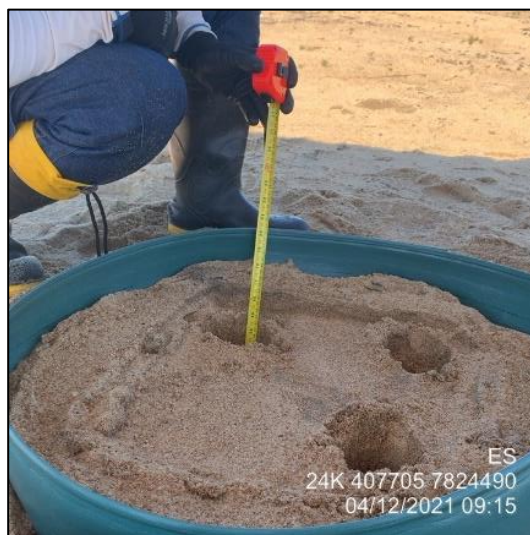
**Foto 8.** Conferência, com trena, da medida de profundidade da camada de sedimento coletada.

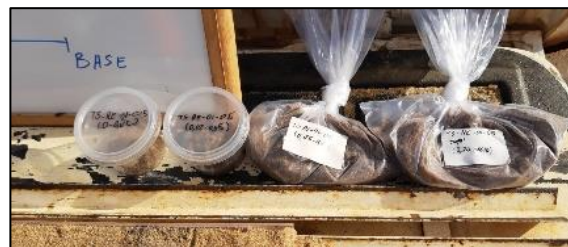
**Foto 11.** Coleta de amostras do testemunho TS-PR-01-05, coletado na restinga, para realização posterior do teste de mistura.
