**PG-009 – RECUPERAÇÃO UHE RISOLETA NEVES - CANDONGA**

**Ficha de Indicadores**

**Dezembro/2017**

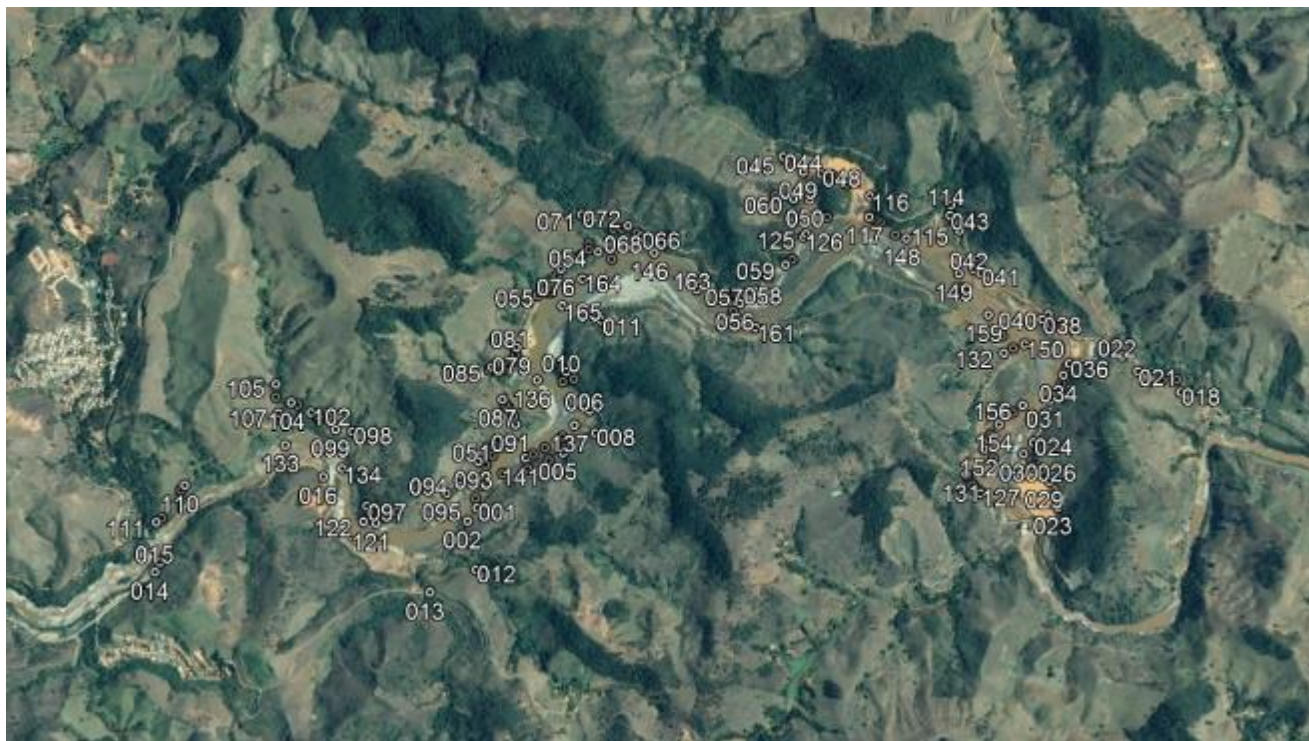
Foram levantadas 168 margens a serem recuperadas, conforme mapeamento abaixo.

Foram caracterizados e identificados todos os pontos das encostas no entorno da UHE Risoleta Neves, e proposto soluções de engenharia para mitigar aqueles em que o fator de segurança (FS) mínimo exigido não foi alcançado e para a recomposição ambiental dos demais pontos. Em resumo, as margens serão consideradas recuperadas após a execução dos reforços para estabilidade dos taludes e recuperação ambiental, conforme projetos executivos.

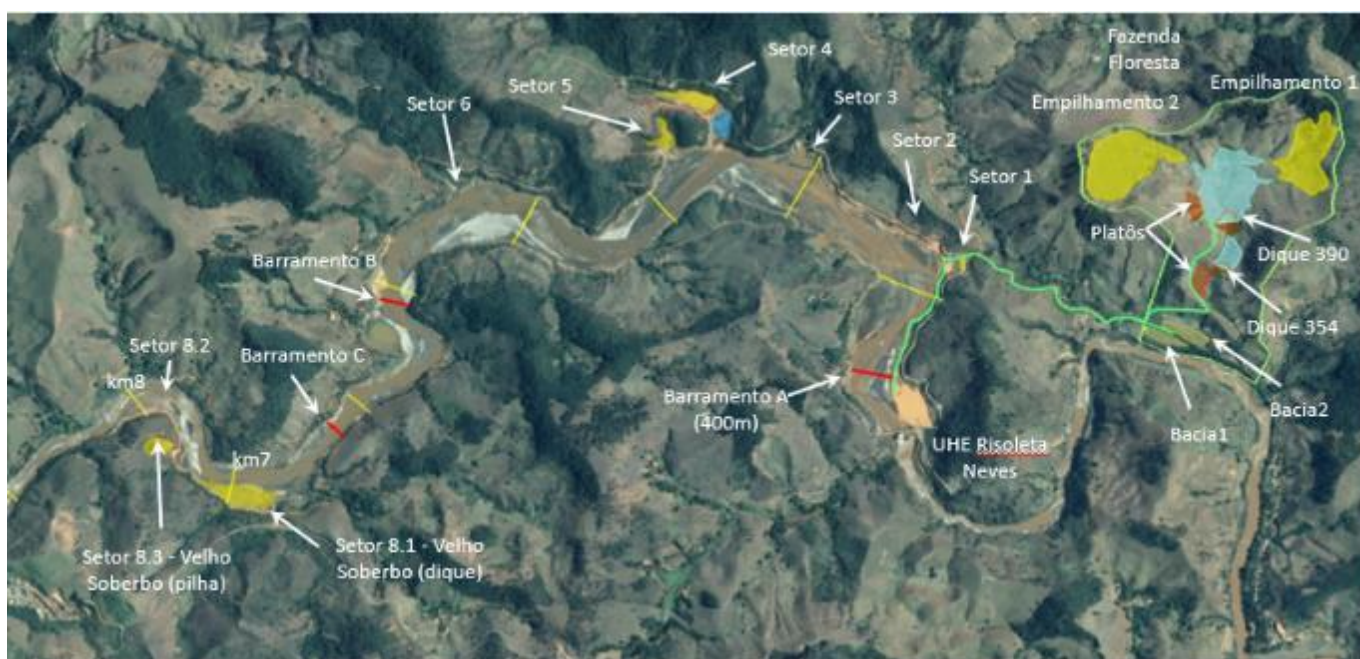
Sendo assim, as áreas utilizadas para dragagem e deposição dos sedimentos são: Setor 1, Setor 2, Setor 3, Setor 4, Setor 5, Setor 6 e Setor 8), conforme figura abaixo:

Após o término de aproveitamento de reservação de cada setor com a disposição de sedimentos dragados da área dos 400 metros, será realizado o descomissionamento de cada setor, até a data do início de enchimento do reservatório, evitando a movimentação dos sedimentos dentro da área do reservatório nos locais que serão

alagados. Já os locais que estiverem fora da cota de alagamento, será providenciada a reabilitação do local conforme projetos executivos específicos para cada local.
